**COMUNE DI VELLETRI**  
**CORSO DELLA REPUBBLICA N° 15**  
**PIANO 2° - SCALA B**  
**STIMA DELL'APPARTAMENTO INT. 5**

**DECRIZIONE DELL'EDIFICIO E DEL CONTESTO URBANO OVE E' UBICATO L'IMMOBILE**

## DESCRIZIONE DELL'APPARTAMENTO

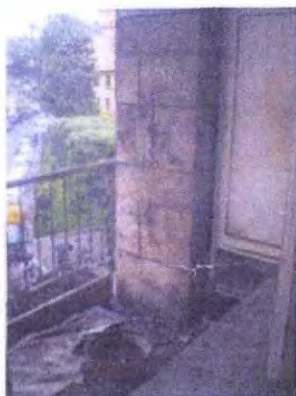
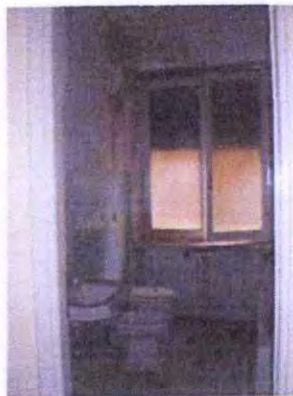
I serramenti interni, in legno, verniciati di bianco e parzialmente vetrati sono degradati e di fattura economica.

I serramenti esterni anch'essi in legno, provvisti di vetro monostrato dello spessore di 3 mm risultano deformati e non più rispondenti alle caratteristiche prestazionali e di tenuta originarie. Gli avvolgibili in plastica sono fortemente degradati a causa delle intemperie.

I terrazzi di pertinenza dell'appartamento presentano disconnessioni nelle pavimentazioni in tesserine mosaico e si evidenzia un probabile distacco della guaina impermeabilizzante. Si rileva inoltre che l'altezza e la configurazione del parapetto non corrisponde alle attuali norme di sicurezza.

In sintesi l'appartamento presenta pienamente la sua vetustà e pertanto necessiterebbe di un completo intervento di ammodernamento.
