**COMUNE DI VELLETRI**  
**CORSO DELLA REPUBBLICA N° 15**  
**PIANO 4° - SCALA B**  
**STIMA DELL'APPARTAMENTO INT. 12**

## DESCRIZIONE DELL'APPARTAMENTO

L'appartamento, posto al piano quarto scala B interno 12 censito al catasto fabbricati al foglio MU, particella 2090, sub. 28, è attualmente non abitato.

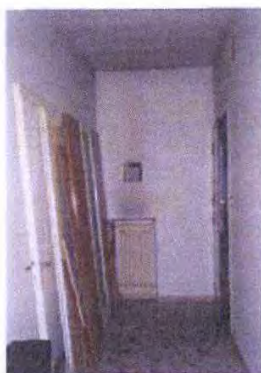
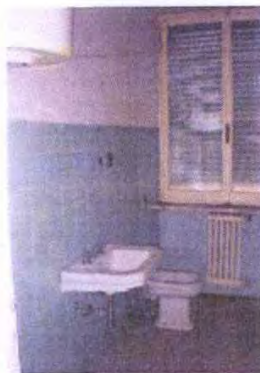
L'unico bagno è risalente ancora all'epoca della costruzione. Esso è provvisto di sanitari di tipo commerciale ed è rivestito in piastrelle di ceramica e pavimentato con tesserine tipo mosaico di qualità economica.
