## RELAZIONE TECNICO - DESCRITTIVA

**Alloggio codice ERM0378**  
**Via Lorenzo Ellero 29, ROMA**

**Data sopralluogo:** 26 maggio 2011

**Indirizzo:** Via Lorenzo Ellero, 29 – 00168 ROMA (RM)

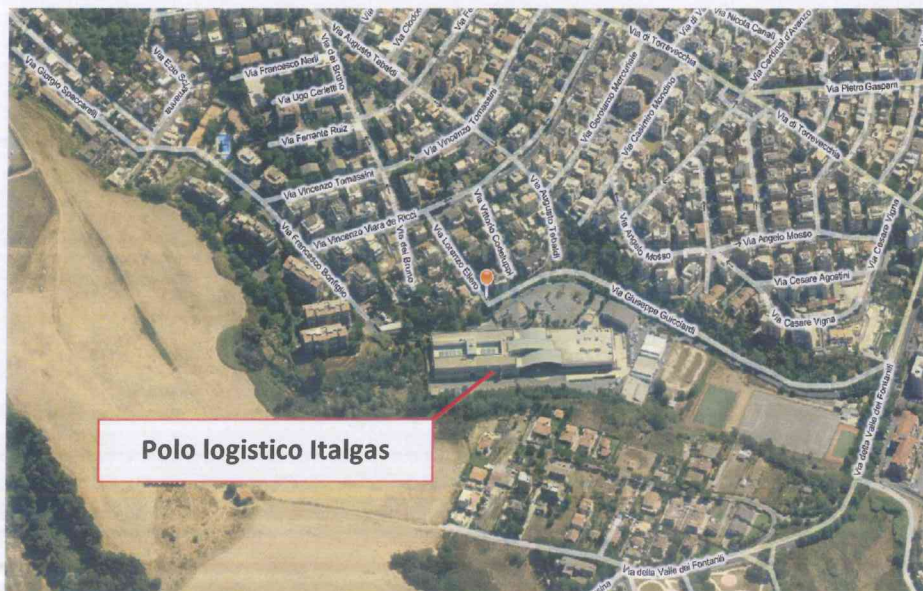
Fig.2 – Particolare fotografico relativo al contesto urbanistico di medio pregio, costituito in prevalenza da edifici pluripiano di destinazione residenziale. Evidente il complesso logistico Italgas, prospiciente l'ubicazione della palazzina.

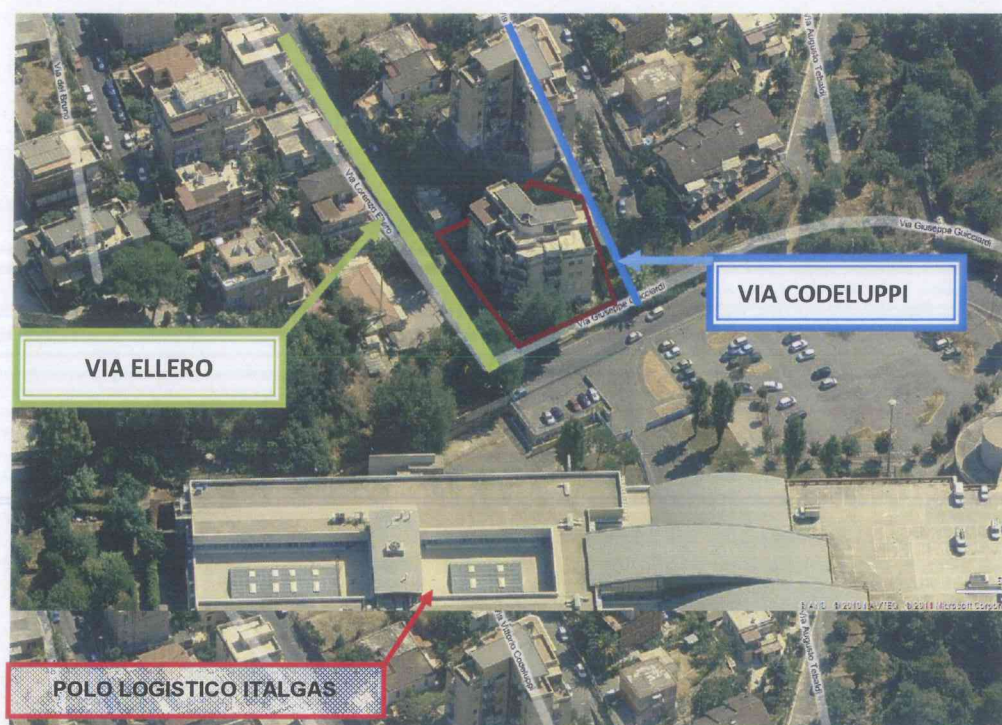
L'unità immobiliare in questione risente di elementi negativi connessi alla posizione del fabbricato, depressa rispetto agli altri circostanti, ed all'ubicazione dello stesso in prossimità del polo logistico ITALGAS (vds. fig. 3).

L'area di sedime confina a nord con Via Lorenzo Ellero, a ovest con Via Giuseppe Guicciardi e a sud con Via Vittorio Codeluppi. Il manufatto è ubicato in un lotto posto alla base di un declivio collinare, in posizione depressa rispetto agli edifici circostanti (vds. fig. 3).

Fig.3 - Particolare fotografico della zona da cui si evince la posizione depressa del fabbricato rispetto agli altri ubicati su via Codeluppi e via Ellero.

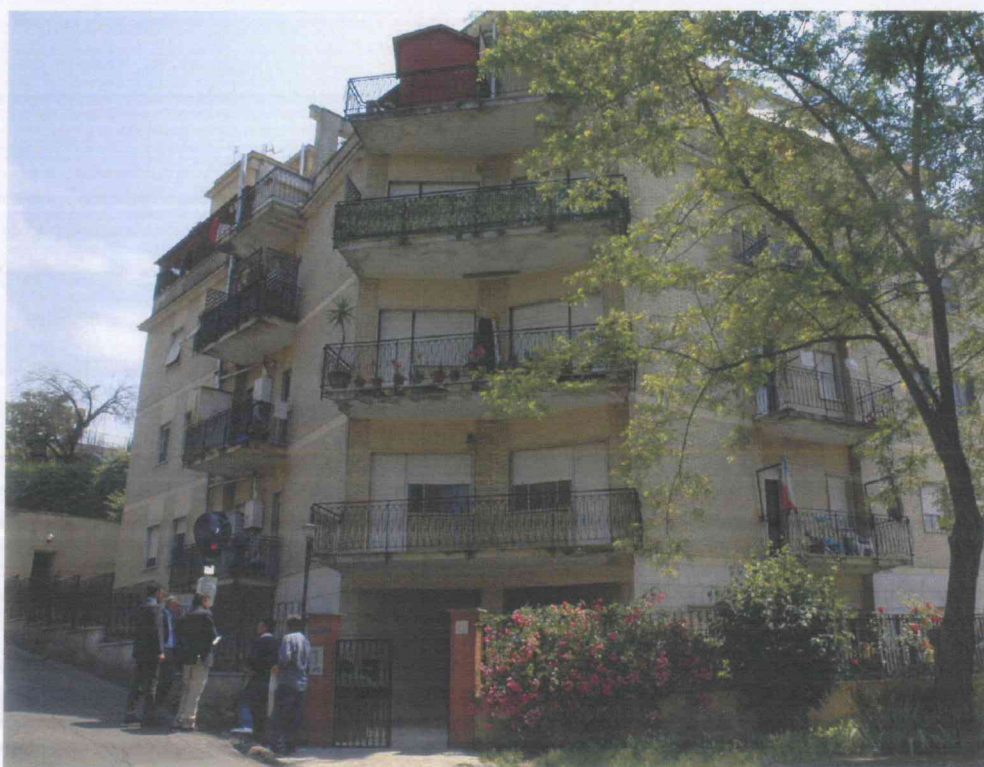
Fig.4 - Particolare fotografico dal quale si evince l'aspetto e le caratteristiche architettoniche del fabbricato. Vista lato nord ovest.

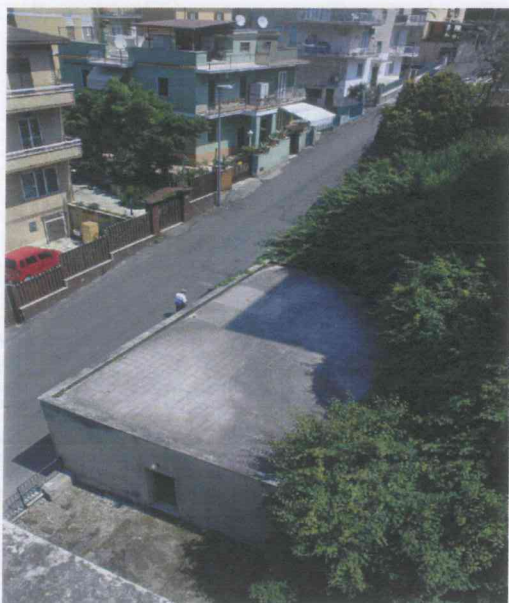
Fig.5 – Locale cantine. Particolare fotografico della copertura piana.

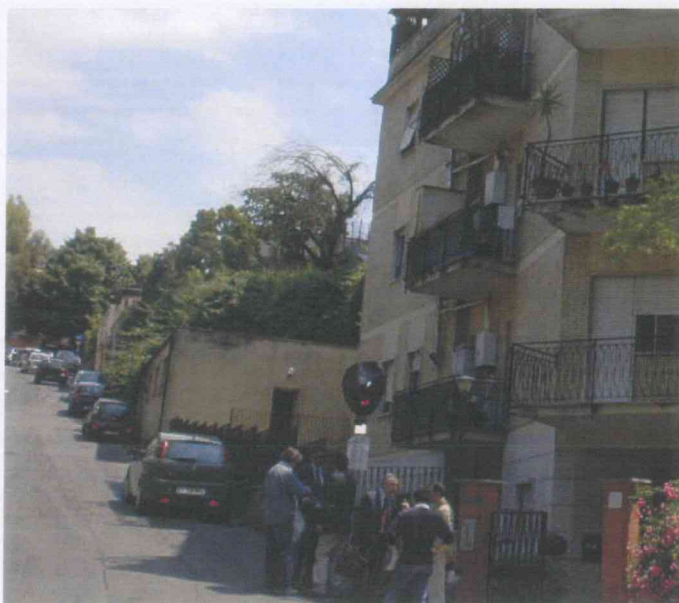
Fig.6 – Locale cantine. Particolare fotografico del manufatto nelle immediate adiacenze della palazzina alloggi.

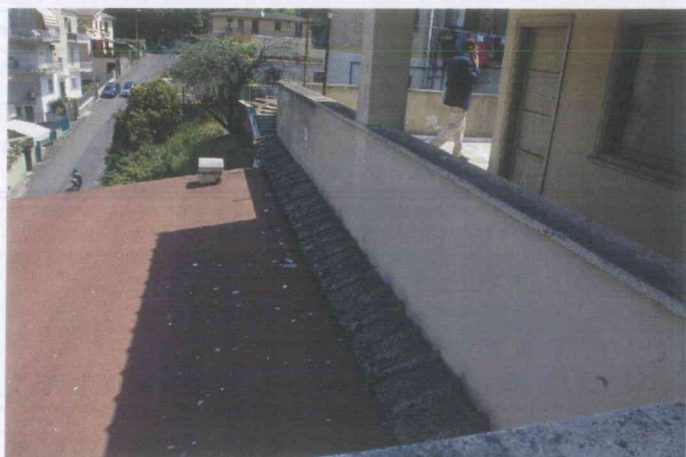
L'edificio ha struttura portante in conglomerato cementizio armato e tamponature esterne in muratura. La copertura è piana ed è delimitata da un parapetto in muratura, intonacato e tinteggiato con sovrastante copertina in travertino. Si rileva la presenza localizzata, lungo i cornicioni del quarto e quinto piano, di elementi in eternit (vds. fig.7).

Fig.7 – Copertura del quarto piano \_ presenza di elementi in eternit alla base del cornicione.

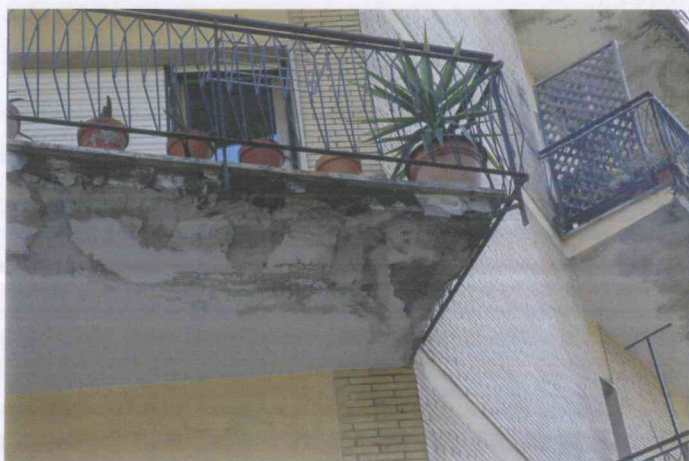
Fig.8 – Facciata esterna \_ particolare fotografico che evidenzia le caratteristiche strutturali dei balconi ed i segni di degrado e ammaloramento dell'intonaco e del calcestruzzo nelle solette.

La particolare posizione del fabbricato, ai piedi di un terrapieno, favorisce l'accumulo localizzato delle acque meteoriche con problemi di umidità di risalita nel paramento esterno dell'edificio e nelle tamponature interne del piano terra. Sono anche presenti segni di degrado degli intonaci interni di taluni alloggi dei piani superiori e delle cantine e delle parti comuni al piano copertura, dovuti alle infiltrazioni meteoriche provenienti dal tetto e fenomeni di condensa superficiale ed interstiziale. Il cornicione del tetto risulta localmente danneggiato, con perdita del copriferro e distacco localizzato degli elementi di copertura. Le solette dei terrazzi presentano perdita del copriferro, presenza di muffe e distacchi localizzati di intonaco (vds. fig. 8). Per quanto precede si stimano importanti e cospicui interventi di manutenzione straordinaria su tutto il paramento murario esterno, la copertura e le parti comuni in prossimità del piano di copertura stesso (soffitte e depositi).

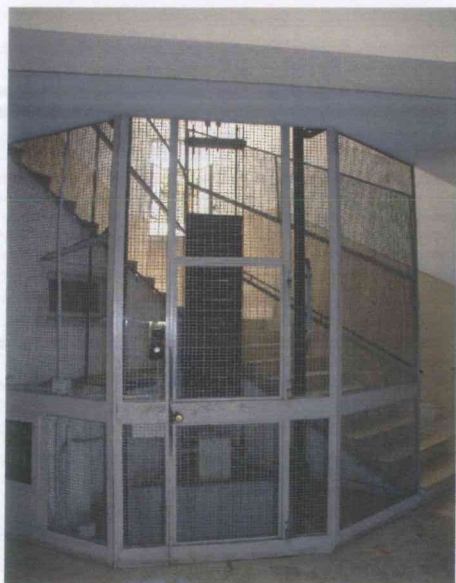
Fig.9 – Impianto ascensore.  
Particolare fotografico dell'accesso  
all'impianto dal piano terra.
