**Ministero della Difesa**  
**Direzione Generale dei Lavori e del Demanio**  
**Ufficio Generale Dismissione Immobili**  
**Piazza della Marina, 4 - 00196 Roma**

## **RELAZIONE TECNICO - DESCRITTIVA**

**Alloggio codice ERM0384**  
**Via Lorenzo Ellero 29, ROMA**

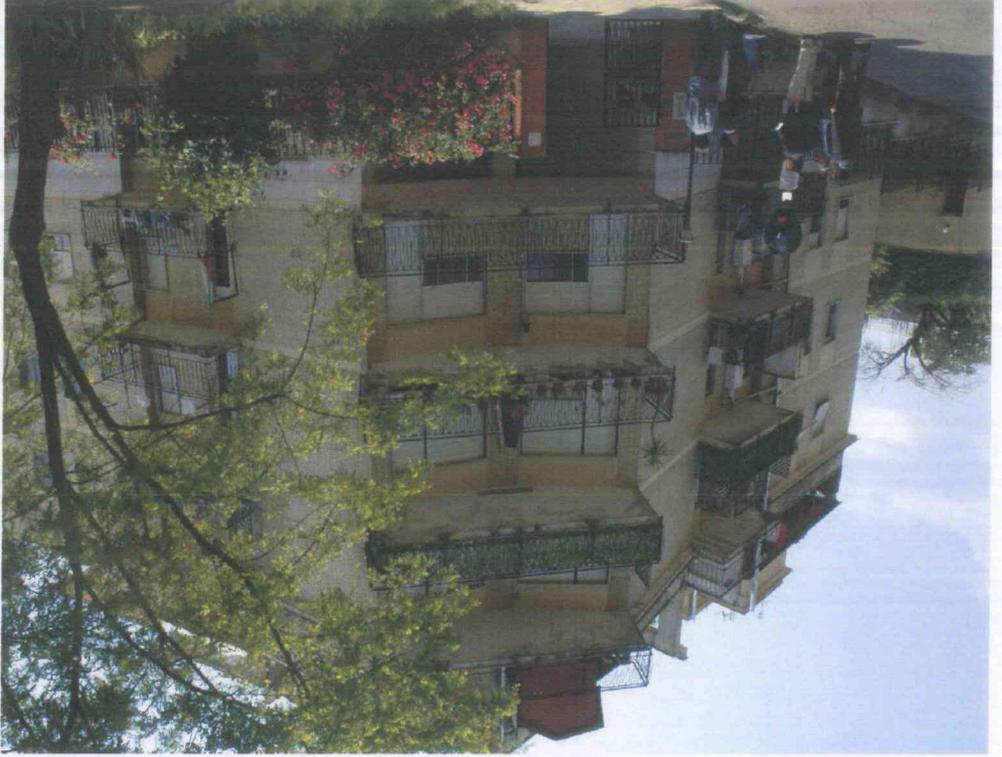
L'unità immobiliare in questione risente di elementi negativi connessi alla posizione del fabbricato, depressa rispetto agli altri circostanti, ed all'ubicazione dello stesso in prossimità del polo logistico ITALGAS (vds. fig. 3).

L'area di sedime confina a nord con Via Lorenzo Ellero, a ovest con Via Giuseppe Guicciardi e a sud con Via Vittorio Codeluppi. Il manufatto è ubicato in un lotto posto alla base di un declivio collinare, in posizione depressa rispetto agli edifici circostanti (vds. fig. 3).

Fig.3 - Particolare fotografico della zona da cui si evince la posizione depressa del fabbricato rispetto agli altri ubicati su via Codeluppi e via Ellero.

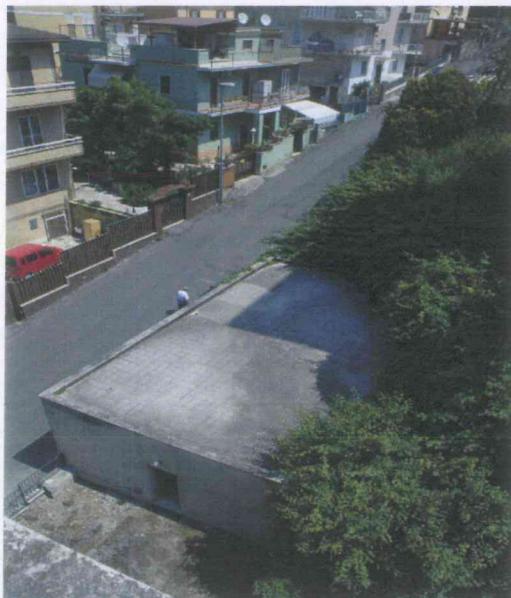
Fig.5 – Locale cantine. Particolare fotografico della copertura piana.

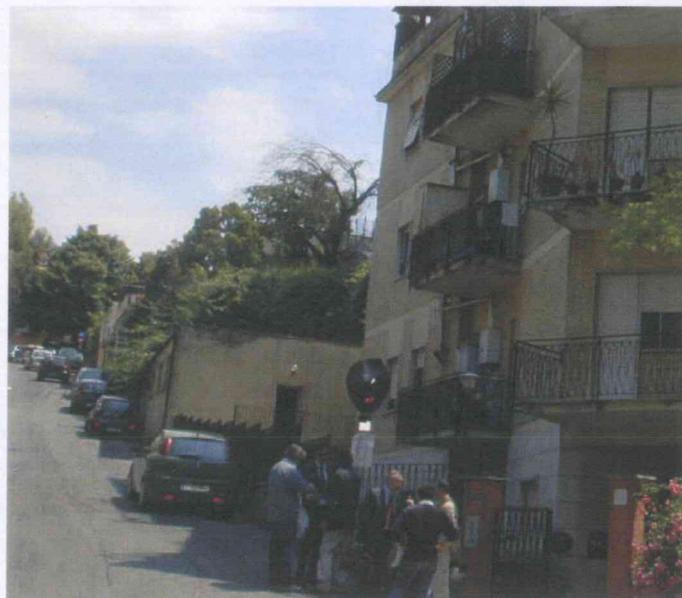
Fig.6 – Locale cantine. Particolare fotografico del manufatto nelle immediate adiacenze della palazzina alloggi.

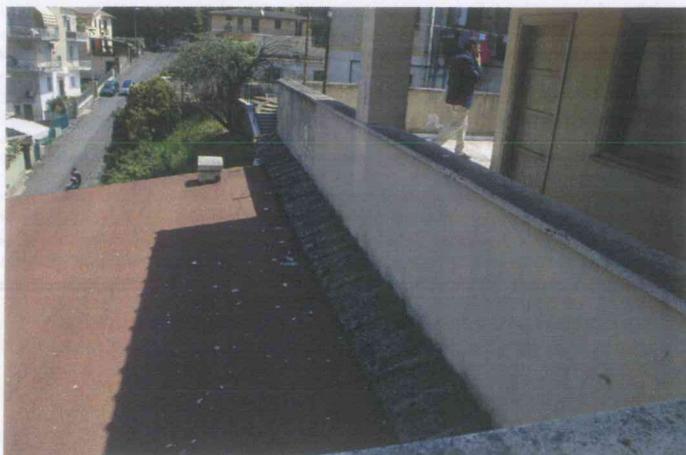
L'edificio ha struttura portante in conglomerato cementizio armato e tamponature esterne in muratura. La copertura è piana ed è delimitata da un parapetto in muratura, intonacato e tinteggiato con sovrastante copertina in travertino. Si rileva la presenza localizzata, lungo i cornicioni del quarto e quinto piano, di elementi in eternit (vds. fig.7).

Fig.7 - Copertura del quarto piano \_ presenza di elementi in eternit alla base del cornicione.

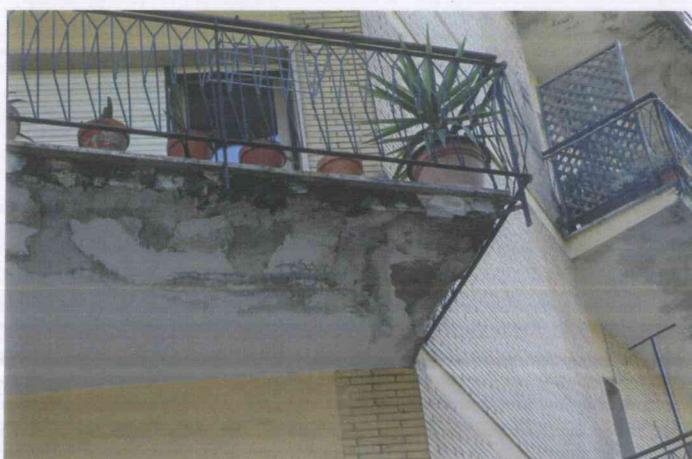
Fig.8 - Facciata esterna \_ particolare fotografico che evidenzia le caratteristiche strutturali dei balconi ed i segni di degrado e ammaloramento dell'intonaco e del calcestruzzo nelle solette.
