## RELAZIONE TECNICO - DESCRITTIVA

**Data sopralluogo:** 26 maggio 2011

**Indirizzo:** Via Lorenzo Ellero, 29 – 00168 ROMA (RM)

**Descrizione:** Alloggio al 1° piano, interno 5 di una palazzina di 6 piani fuori terra di complessivi 14 alloggi. Il fabbricato ha struttura portante in conglomerato cementizio armato, tamponatura esterna in muratura, tetto piano.

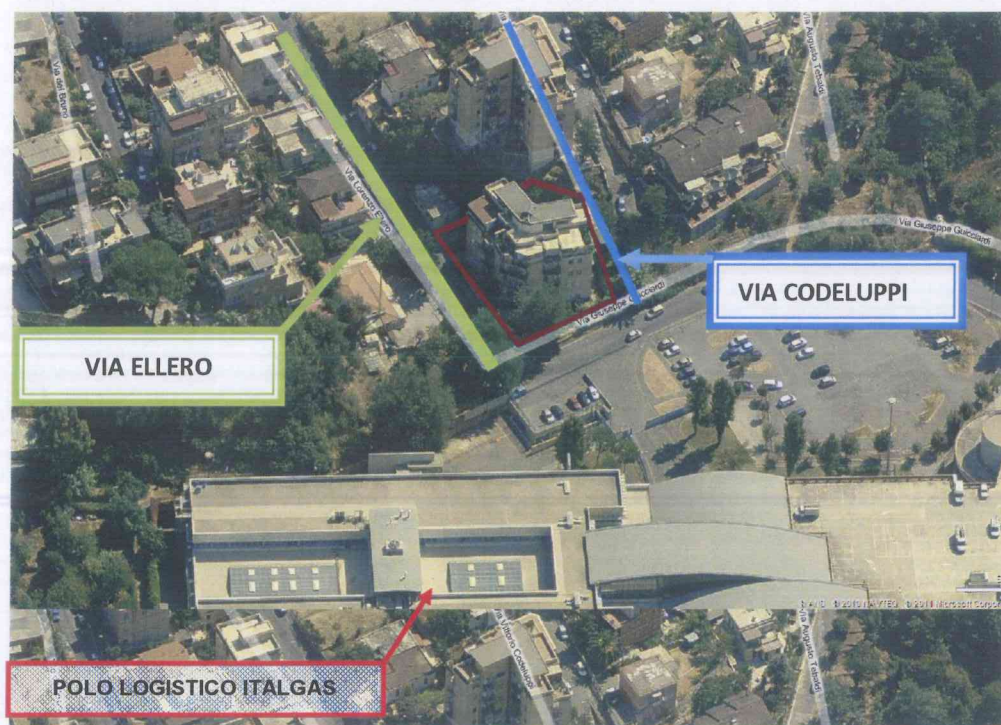
L'unità immobiliare in questione risente di elementi negativi connessi alla posizione del fabbricato, depressa rispetto agli altri circostanti, ed all'ubicazione dello stesso in prossimità del polo logistico ITALGAS (vds. fig. 3).

L'area di sedime confina a nord con Via Lorenzo Ellero, a ovest con Via Giuseppe Guicciardi e a sud con Via Vittorio Codeluppi. Il manufatto è ubicato in un lotto posto alla base di un declivio collinare, in posizione depressa rispetto agli edifici circostanti (vds. fig. 3).

Fig.3 - Particolare fotografico della zona da cui si evince la posizione depressa del fabbricato rispetto agli altri ubicati su via Codeluppi e via Ellero.

La particolare posizione del fabbricato, ai piedi di un terrapieno, favorisce l'accumulo localizzato delle acque meteoriche con problemi di umidità di risalita nel paramento esterno dell'edificio e nelle tamponature interne del piano terra. Sono anche presenti segni di degrado degli intonaci interni di taluni alloggi dei piani superiori e delle cantine e delle parti comuni al piano copertura, dovuti alle infiltrazioni meteoriche provenienti dal tetto e fenomeni di condensa superficiale ed interstiziale. Il cornicione del tetto risulta localmente danneggiato, con perdita del copriferro e distacco localizzato degli elementi di copertura. Le solette dei terrazzi presentano perdita del copriferro, presenza di muffe e distacchi localizzati di intonaco (vds. fig. 8). Per quanto precede si stimano importanti e cospicui interventi di manutenzione straordinaria su tutto il paramento murario esterno, la copertura e le parti comuni in prossimità del piano di copertura stesso (soffitte e depositi).

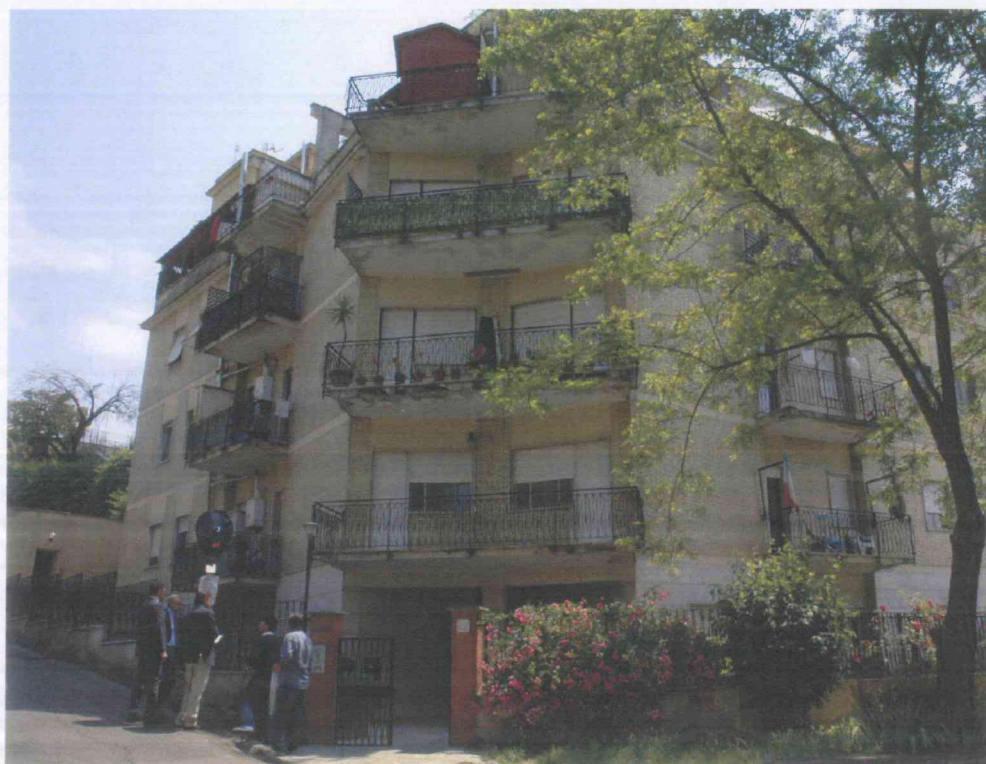
Fig.4 - Particolare fotografico dal quale si evince l'aspetto e le caratteristiche architettoniche del fabbricato. Vista lato nord ovest.

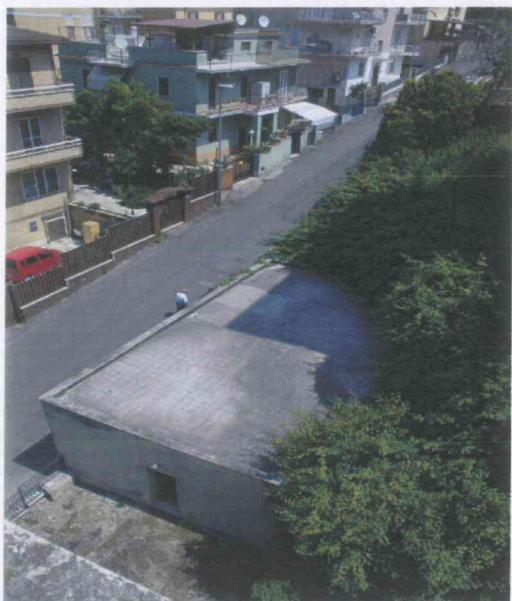
Fig.5 – Locale cantine. Particolare fotografico della copertura piana.

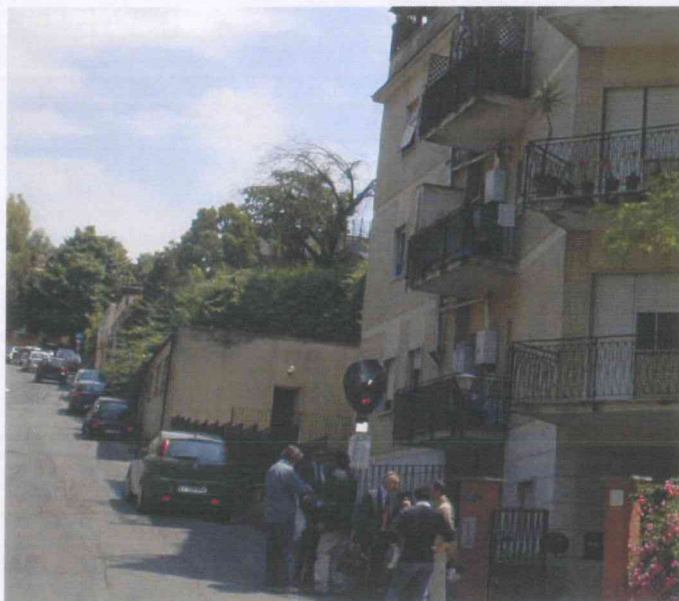
Le cantine pertinenziali agli alloggi sono ubicate in un fabbricato posto in adiacenza al corpo principale, lungo via Ellero (vds. fig.5 e fig.6). Trattasi, questo ultimo, di manufatto in cemento armato e muratura, con copertura piana, costituito da 16 locali destinati a cantina, per una superficie totale di 75,00 mq. Pavimenti e pareti sono al grezzo. Si rileva, inoltre, la presenza di una tubazione di convogliamento delle acque bianche al canale di raccolta stradale, sotto il piano del corridoio di accesso alle cantine.

Fig.6 – Locale cantine. Particolare fotografico del manufatto nelle immediate adiacenze della palazzina alloggi.

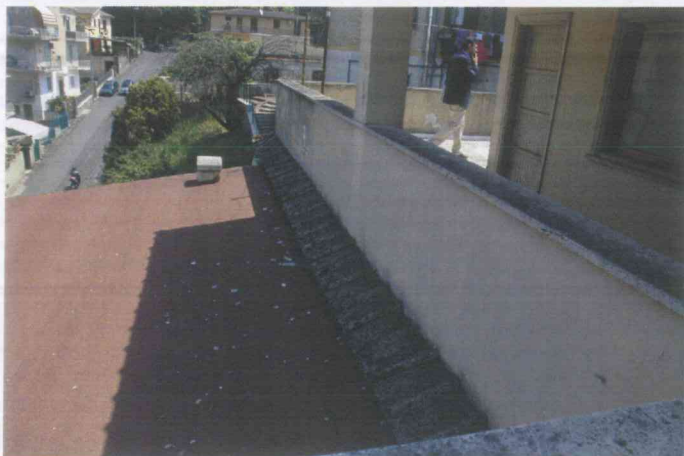
L'edificio ha struttura portante in conglomerato cementizio armato e tamponature esterne in muratura. La copertura è piana ed è delimitata da un parapetto in muratura, intonacato e tinteggiato con sovrastante copertina in travertino. Si rileva la presenza localizzata, lungo i cornicioni del quarto e quinto piano, di elementi in eternit (vds. fig.7).

Fig.7 – Copertura del quarto piano \_ presenza di elementi in eternit alla base del cornicione.

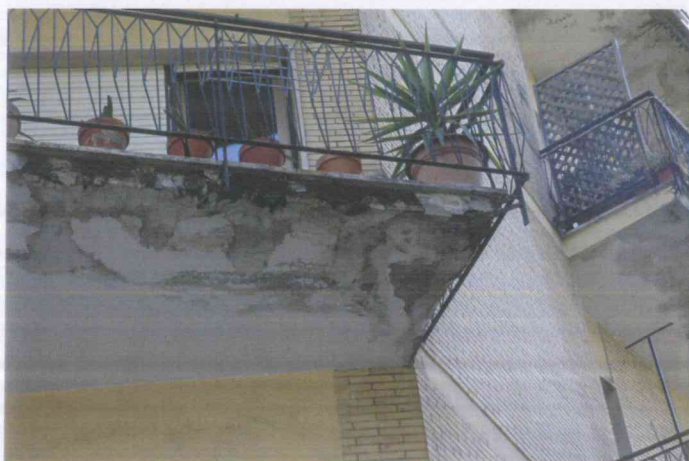
Fig.8 – Facciata esterna \_ particolare fotografico che evidenzia le caratteristiche strutturali dei balconi ed i segni di degrado e ammaloramento dell'intonaco e del calcestruzzo nelle solette.

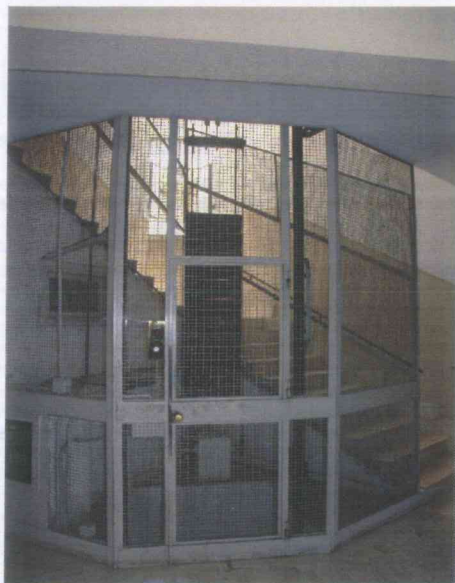
Fig.9 – Impianto ascensore.  
Particolare fotografico dell'accesso  
all'impianto dal piano terra.
