*Ministero della Difesa*Direzione Generale dei Lavori e del Demanio Ufficio Generale Dismissione Immobili Piazza della Marina, 4 - 00196 Roma

RELAZIONE TECNICO - DESCRITTIVA

Alloggio codice ERM0375 Via Lorenzo Ellero 29, ROMA

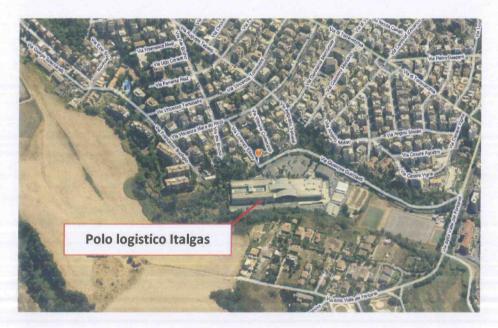
Fig.2 – Particolare fotografico relativo al contesto urbanistico di medio pregio, costituito in prevalenza da edifici pluriplano di destinazione residenziale. Evidente il complesso logistico Italgas, prospiciente l'ubicazione della palazzina.

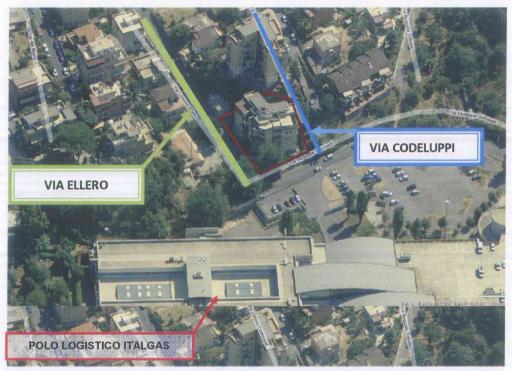
L'unità immobiliare in questione risente di elementi negativi connessi alla posizione del fabbricato, depressa rispetto agli altri circostanti, ed all'ubicazione dello stesso in prossimità del polo logistico ITALGAS (vds. fig. 3).

L'area di sedime confina a nord con Via Lorenzo Ellero, a ovest con Via Giuseppe Guicciardi e a sud con Via Vittorio Codeluppi. Il manufatto è ubicato in un lotto posto alla base di un declivio collinare, in posizione depressa rispetto agli edifici circostanti (vds. fig. 3).

Fig.3 - Particolare fotografico della zona da cui si evince la posizione depressa del fabbricato rispetto agli altri ubicati su via Codeluppi e via Ellero.

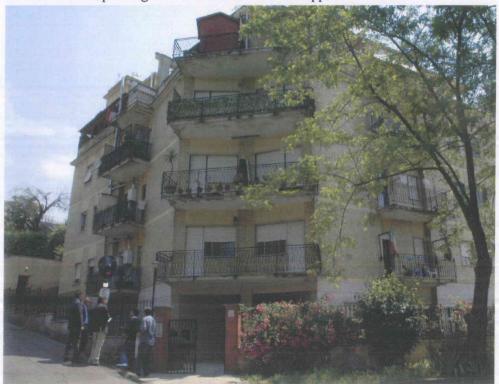
Fig.4 - Particolare fotografico dal quale si evince l'aspetto e le caratteristiche architettoniche del fabbricato. Vista lato nord ovest.

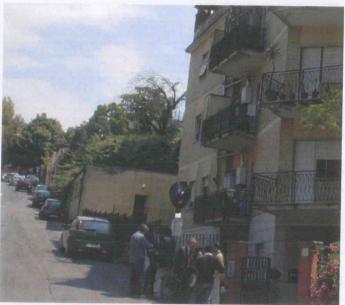
Fig.6 – Locale cantine. Particolare fotografico del manufatto nelle immediate adiacenze della palazzina alloggi.

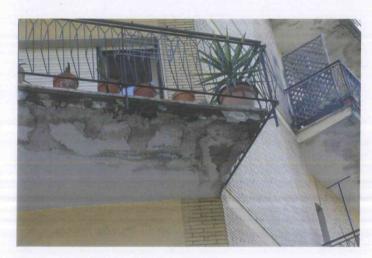
Fig.8 – Facciata esterna _ particolare fotografico che evidenzia le caratteristiche strutturali dei balconi ed i segni di degrado e ammaloramento dell'intonaco e del calcestruzzo nelle solette.
