Ministero della Difesa
Direzione dei Lavori e del Demanio
Ufficio Generale Dismissioni Immobili
Piazza della Marina, 4 - 00196 Roma

RELAZIONE TECNICO - DESCRITTIVA

Alloggio codice ERM 0932
Via Roccagorga n.15, - ROMA (RM)

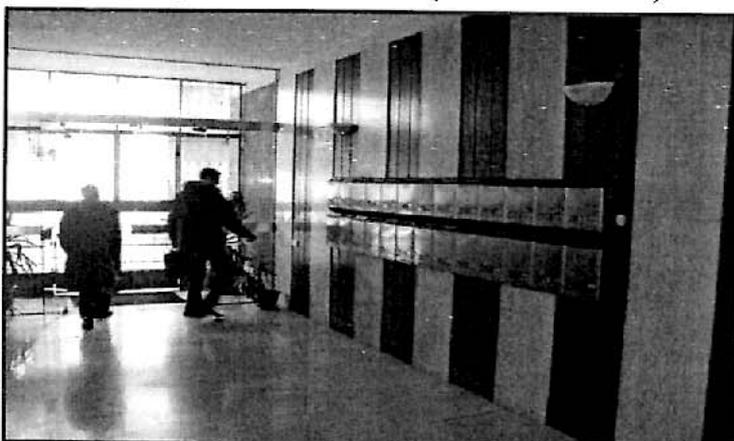
Foto 6 – Vista androne

Sono in normali condizioni di conservazione sebbene risultano evidenti distacchi di intonaco localizzati principalmente sull'ultimo livello del fabbricato e piccole porzioni di vetrate rotte. Ciò non di meno, dette porzioni deteriorate non risultano così diffuse da rendere necessaria la sostituzione di oltre il 30% delle relative superfici.

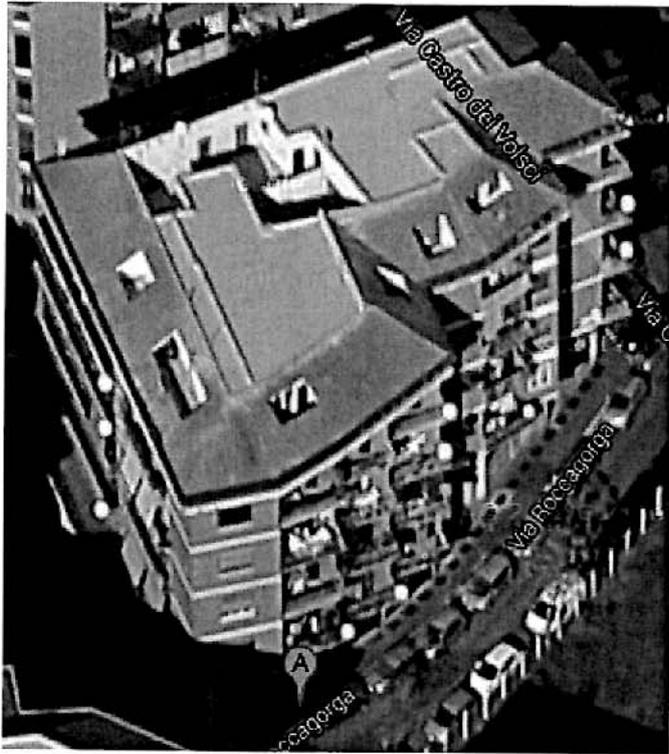
Foto 10 - Vista lato sud del fabbricato

Completamente rivestiti con mattoncini rossi i quali si presentano in buone condizioni di manutenzione; è comunque opportuno sottolineare che la perdita di parte dell'intonaco e del coprifermo dai cornicioni con distacco delle copertine dei balconi compromettono l'aspetto estetico dell'intero edificio. Pertanto, i paramenti risultano gravemente deteriorati in misura superiore al 10% della superficie complessiva della facciata.

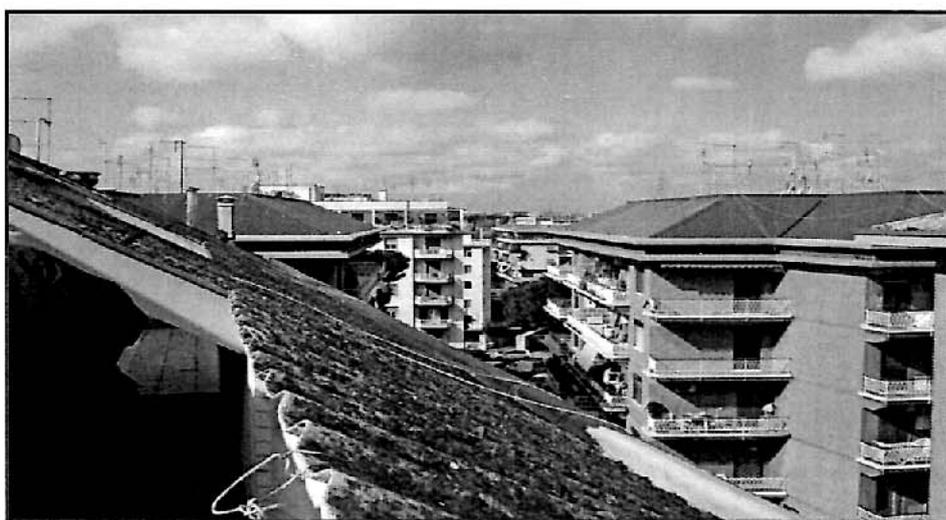
L'edificio è una tipica palazzina degli anni '65 con struttura portante in calcestruzzo armato e tamponature esterne in muratura; il copriferro delle strutture portanti si presenta in evidente stato di degrado con cospicui e visibili distacchi localizzati. La copertura è in parte a falde (rivestimento superficiale costituito da lastroni in eternit) ed in parte piana (vds foto da 18 – 22) e, si presenta deteriorata con evidente perdita di continuità e problemi di tenuta.

Foto 22 – Particolare della copertura – lastre in eternit.

Si presenta in pessime condizioni di conservazione e consente infiltrazioni.

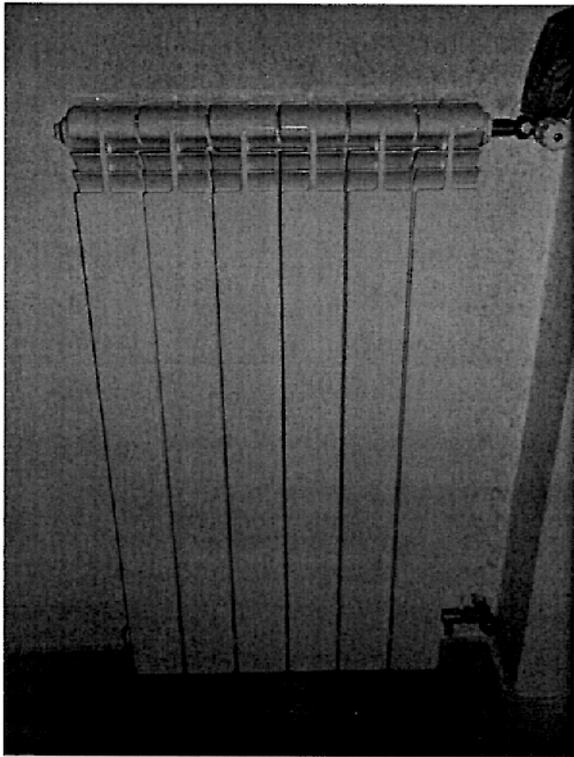
E' del tipo centralizzato con elementi radianti nuovi in alluminio sostituiti dal conduttore dell'alloggio. Non si richiede la sostituzione di oltre la metà della dotazione presente. L'acqua calda sanitaria è prodotta con boiler elettrico.

Particolare radiante in alluminio

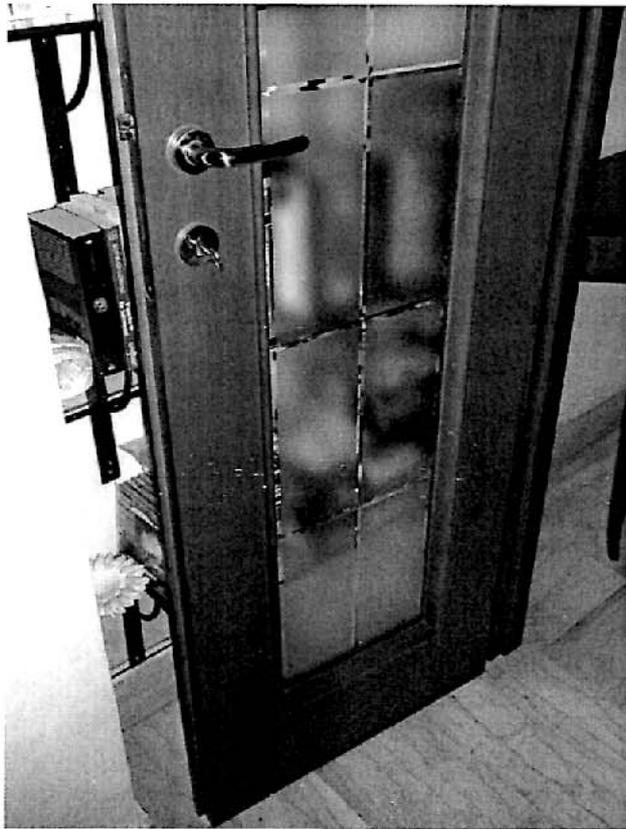
Si presentano in ottime condizioni in quanto sono stati sostituiti dal conduttore e non necessitano della sostituzione di oltre la metà della dotazione presente.

Particolare infisso interno.

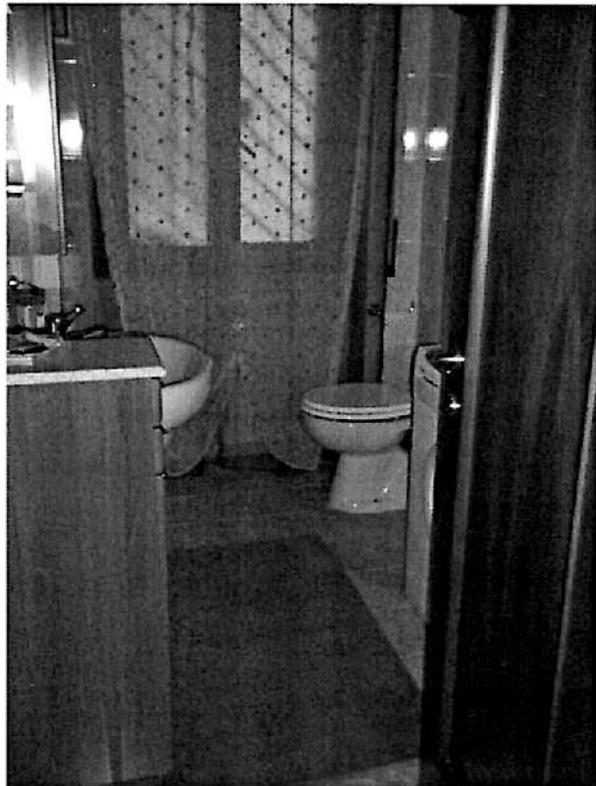
E' in uno stato di manutenzione buono in quanto è stato ristrutturato. È da segnalare che, a seguito di abbondanti precipitazioni, si verifica una risalita di acqua dalle tubazioni di scarico del bagno e della cucina.

Particolare bagno.

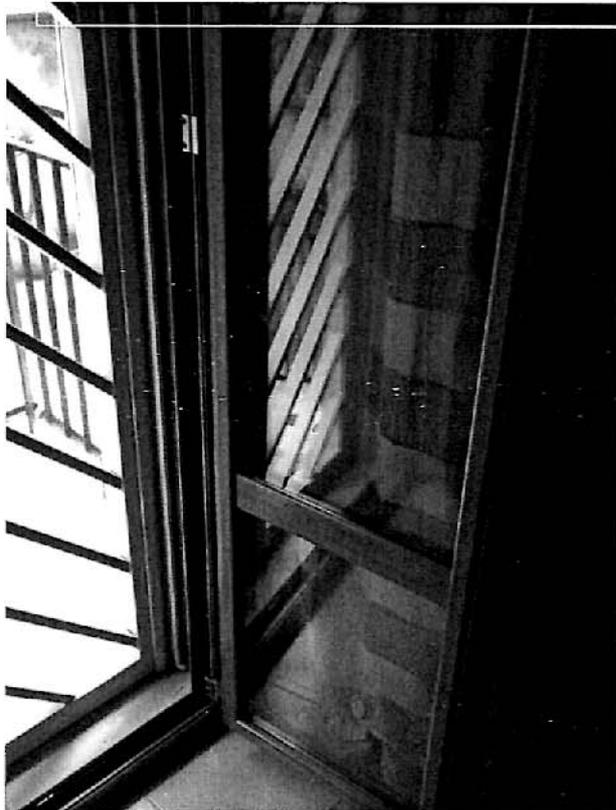
in PVC e con doppio vetro risultano in ottime condizioni perché sono stati sostituiti dal consuttore dell'alloggio. Non e' necessaria la sostituzione di oltre la metà della dotazione presente.

Particolare infisso esterno

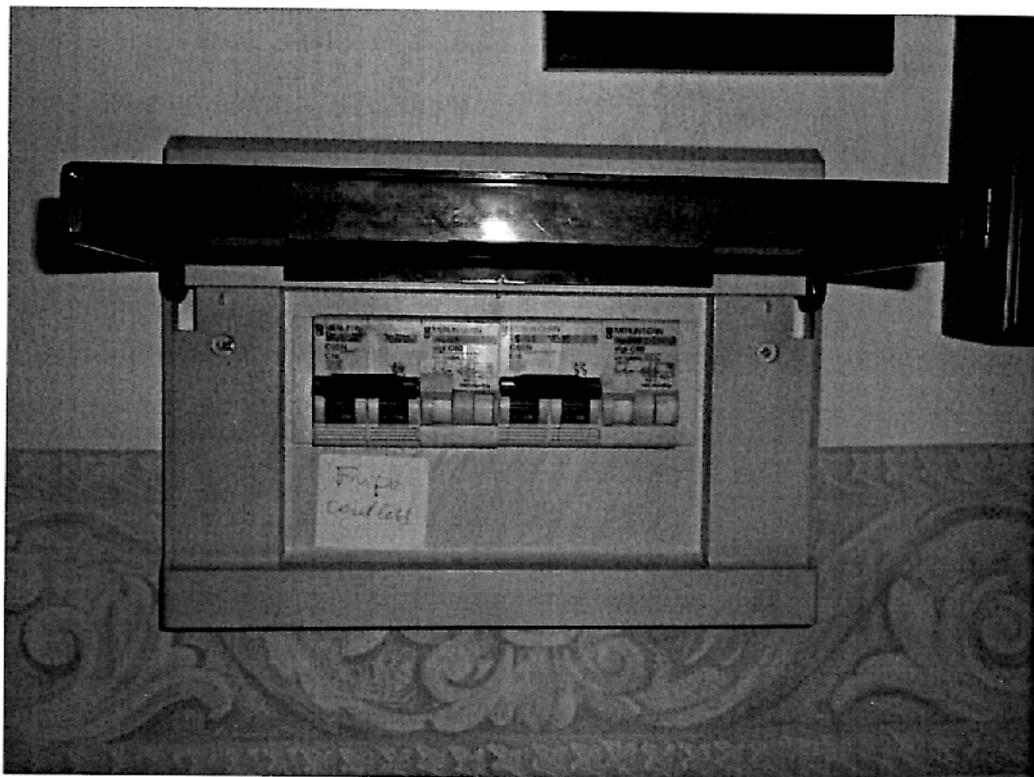
Si presenta in buono stato di funzionamento, ma non è emersa in atti la certificazione di conformità alla normativa vigente.

Particolare impianto elettrico.
