## RELAZIONE TECNICO - DESCRITTIVA

**Alloggio codice ERM 0941**  
**Via Roccagorga n.15, - ROMA (RM)**

<b>Data sopralluogo:</b>	<b>03/09/2013</b>
<b>Alloggio:</b>	<b>ERM 0941</b>
<b>Indirizzo:</b>	<b>Via Roccagorga n.15 - ROMA</b>
<b>Piano:</b>	<b>QUINTO di edificio dotato di ascensore</b>
<b>Descrizione:</b>	<i>Alloggio al piano QUINTO, scala B, int.11 di una palazzina di cinque piani fuori terra di complessivi 25 alloggi. Il fabbricato ha struttura portante in calcestruzzo armato, tamponatura esterna in muratura a cassa vuota, tetto a falde..</i>
<b>Esposizione ed esposizione</b>	<i>L'unità non presenta particolari caratteristiche di panoramicità, né tantomeno il fabbricato si trova in posizione di particolare pregio e le caratteristiche di posizione ed esposizione non si discostano da quelle medie della zona di riferimento.</i>
<b>Data di abitabilità dell'edificio:</b>	<u>circa 1965</u>
<b>Consistenza unità immobiliare:</b>	<b>113 mq</b>
<b>Attuale uso unità immobiliare:</b>	<b>LIBERO</b>
<b>Stato di manutentivo e conservativo dell'unità immobiliare:</b>	<u>MEDIOCRE</u>

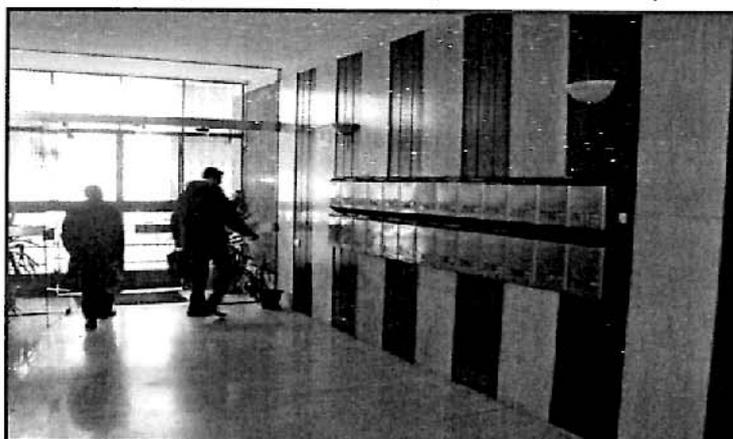
Foto 6 – Vista androne

Sono in normali condizioni di conservazione sebbene risultano evidenti distacchi di intonaco localizzati principalmente sull'ultimo livello del fabbricato e piccole porzioni di vetrate rotte. Ciò non di meno, dette porzioni deteriorate non risultano così diffuse da rendere necessaria la sostituzione di oltre il 30% delle relative superfici.

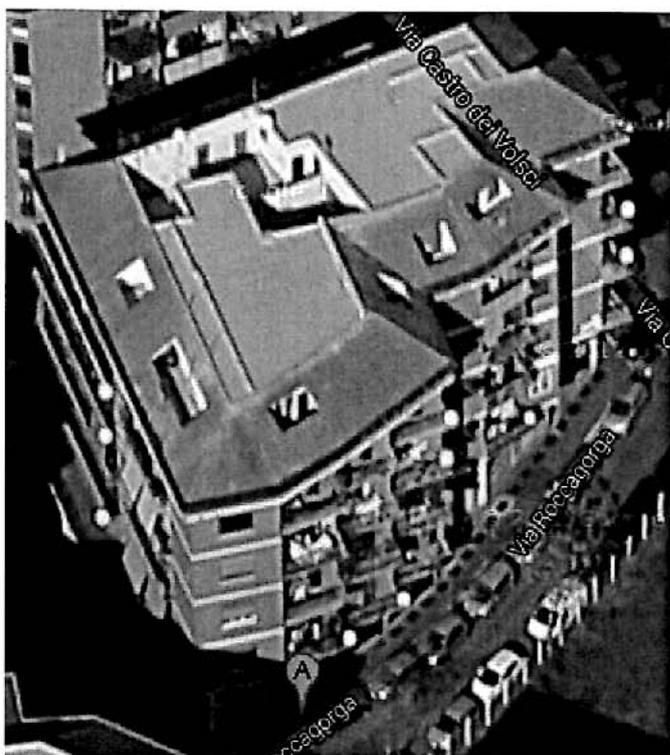
Foto 10 - Vista lato sud del fabbricato

Completamente rivestiti con mattoncini rossi i quali si presentano in buone condizioni di manutenzione; è comunque opportuno sottolineare che la perdita di parte dell'intonaco e del copriferro dai cornicioni con distacco delle copertine dei balconi compromettono l'aspetto estetico dell'intero edificio. Pertanto, i paramenti risultano gravemente deteriorati in misura superiore al 10% della superficie complessiva della facciata.

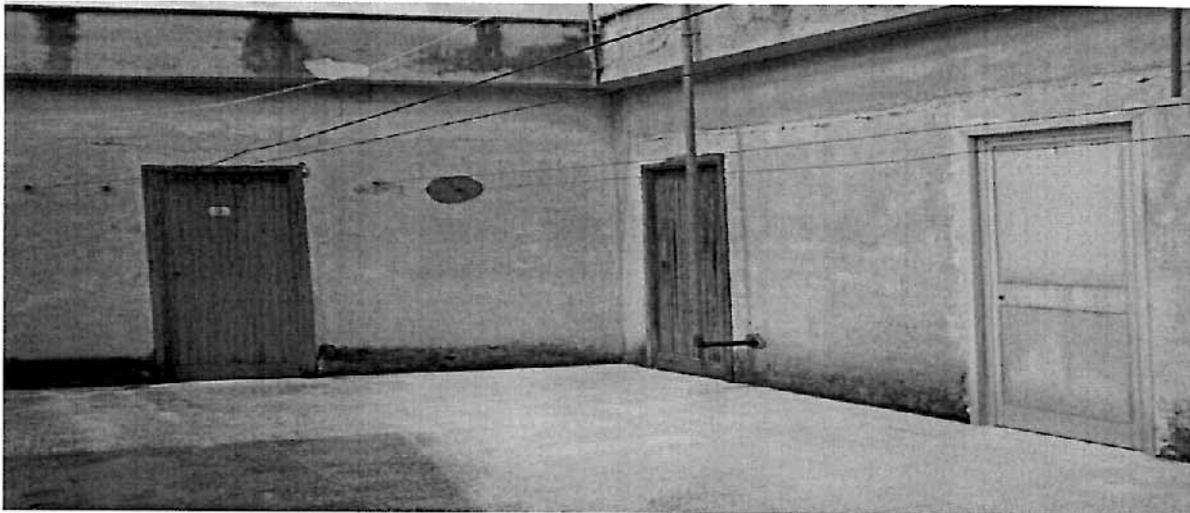
Foto 18 – Lastrico solare

L'edificio è una tipica palazzina degli anni '65 con struttura portante in calcestruzzo armato e tamponature esterne in muratura; il copriferro delle strutture portanti si presenta in evidente stato di degrado con cospicui e visibili distacchi localizzati. La copertura è in parte a falde (rivestimento superficiale costituito da lastroni in eternit) ed in parte piana (vds foto da 18 – 22) e, si presenta deteriorata con evidente perdita di continuità e problemi di tenuta.

Si presenta in pessime condizioni di conservazione e consente infiltrazioni.

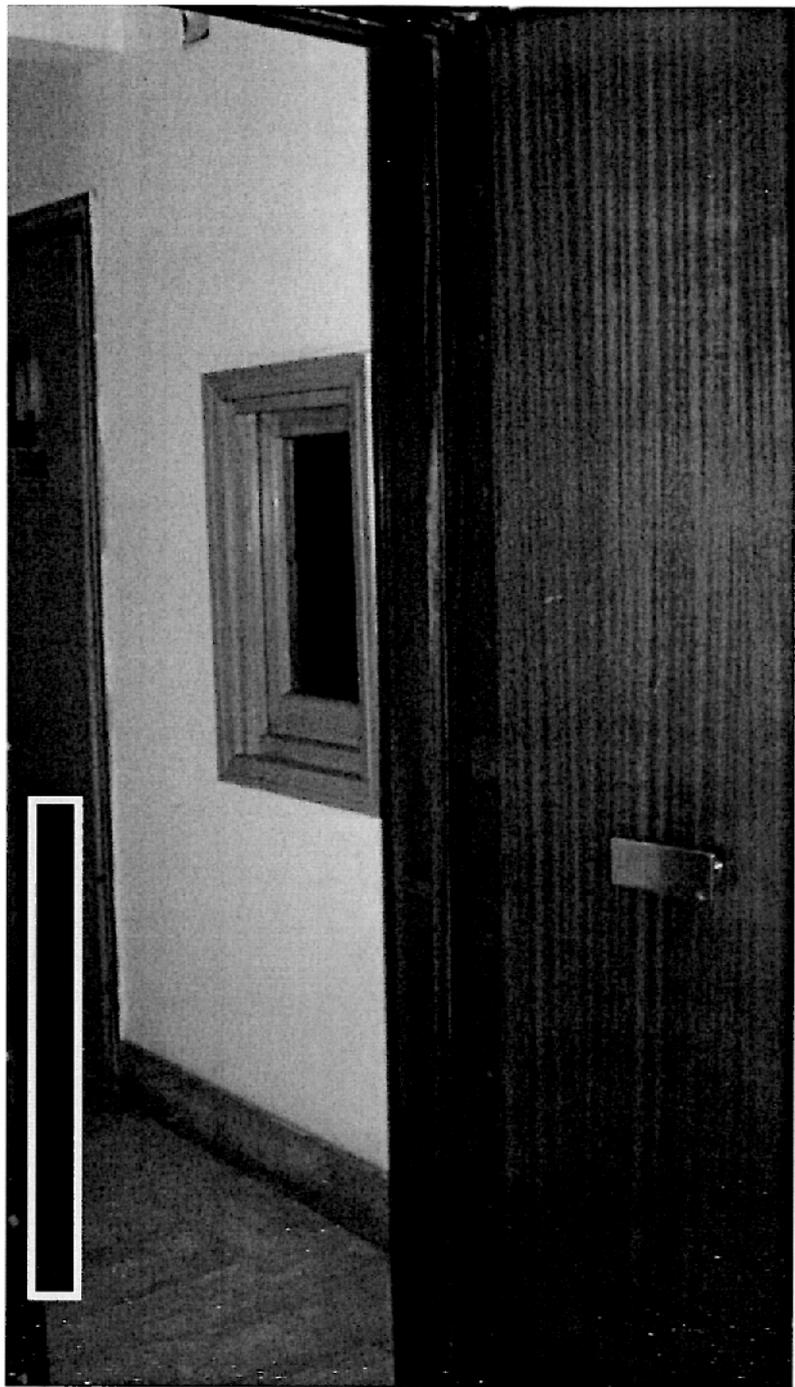
Gli infissi interni sono in legno quelli esterni in legno con vetro singolo. (allegato "A"). La porta di ingresso è rinforzata (allegato "A").

Particolari della porta di ingresso e dell' ingresso dell'alloggio.

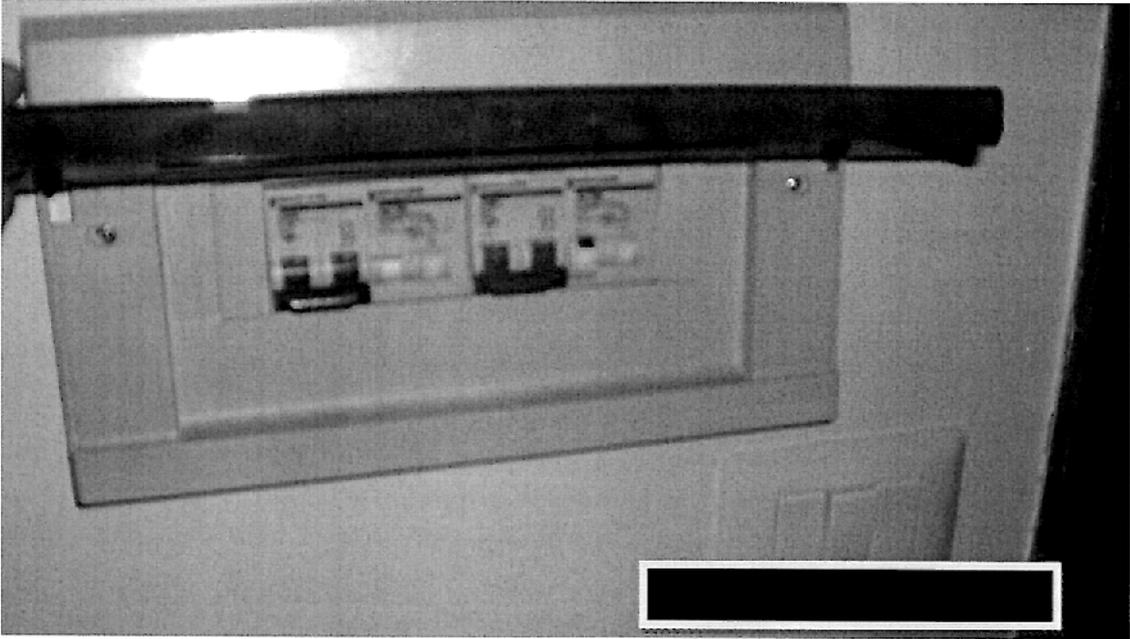
Si presenta in buono stato di funzionamento, ma non è emersa in atti la certificazione di conformità alla normativa vigente.

Particolari impianto elettrico

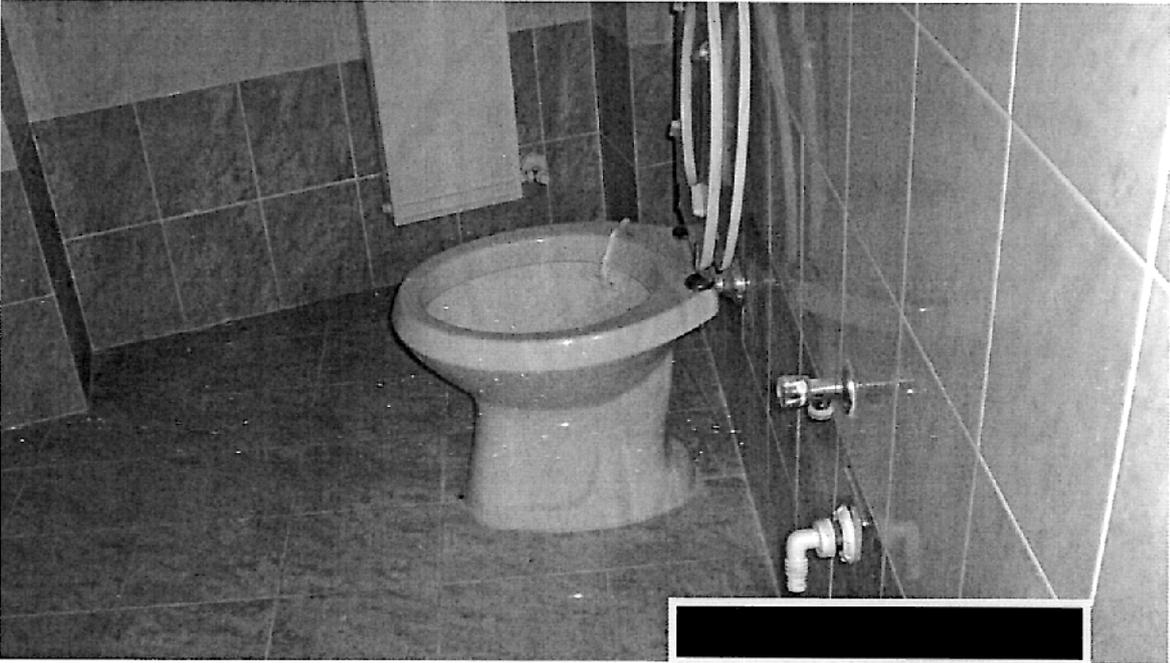
l'impianto idrico-sanitario non richiede interventi di manutenzione straordinaria.

Particolari bagno

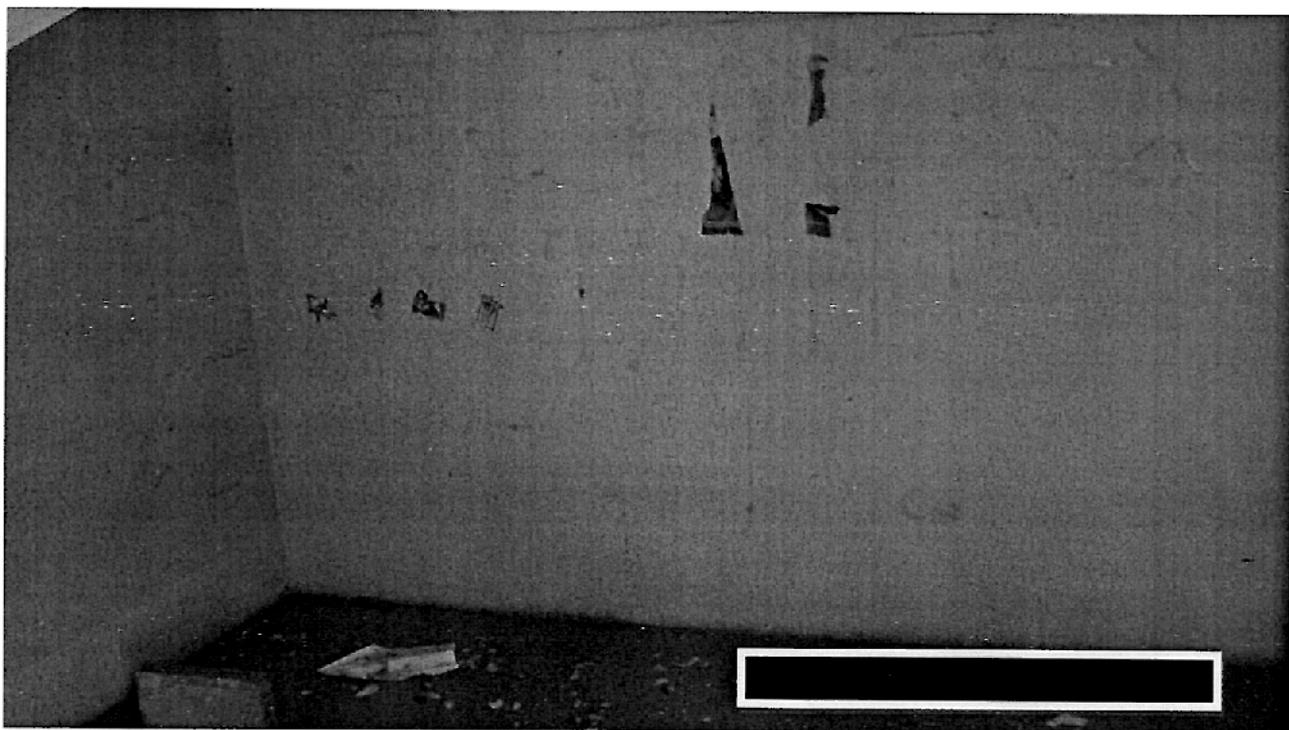
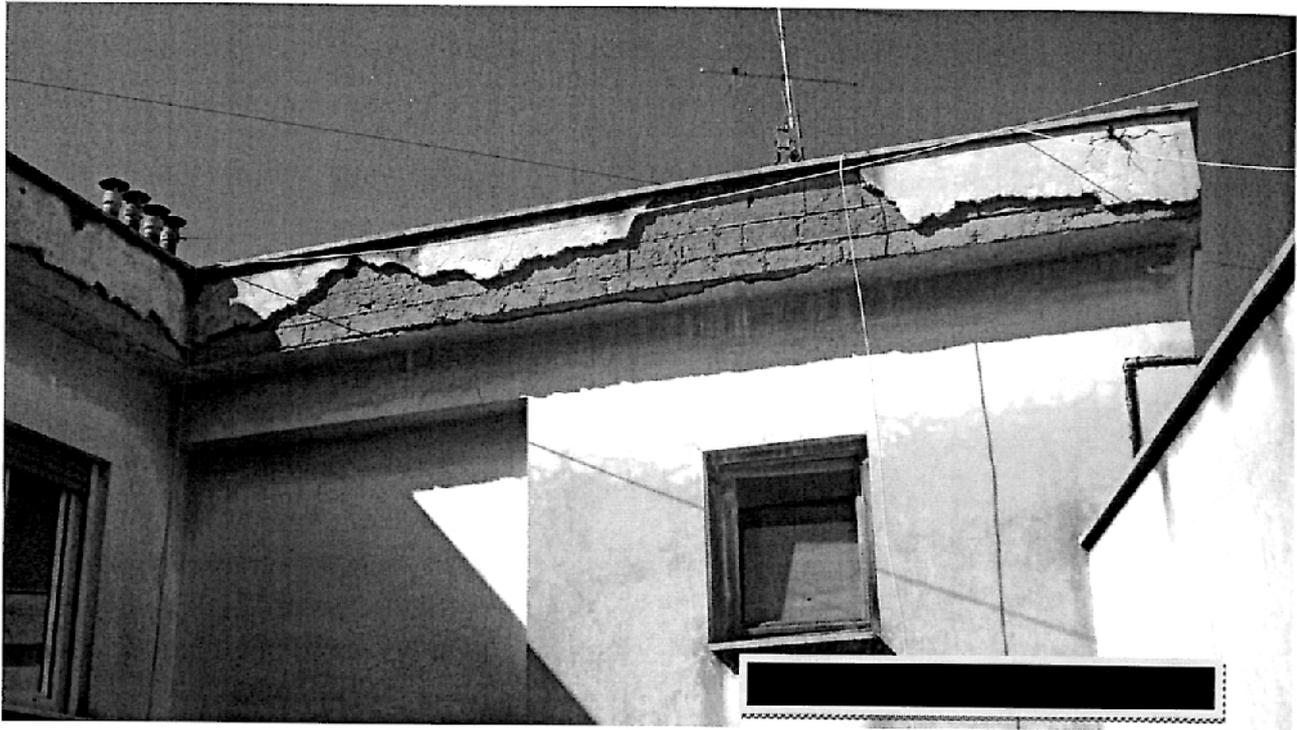
Particolare terrazzo esterno
