***12° REPARTO INFRASTRUTTURE***

**RELAZIONE TECNICO - DESCRITTIVA**

**Alloggio codice EUD0164**

**Viale Venezia, 396 - UDINE**

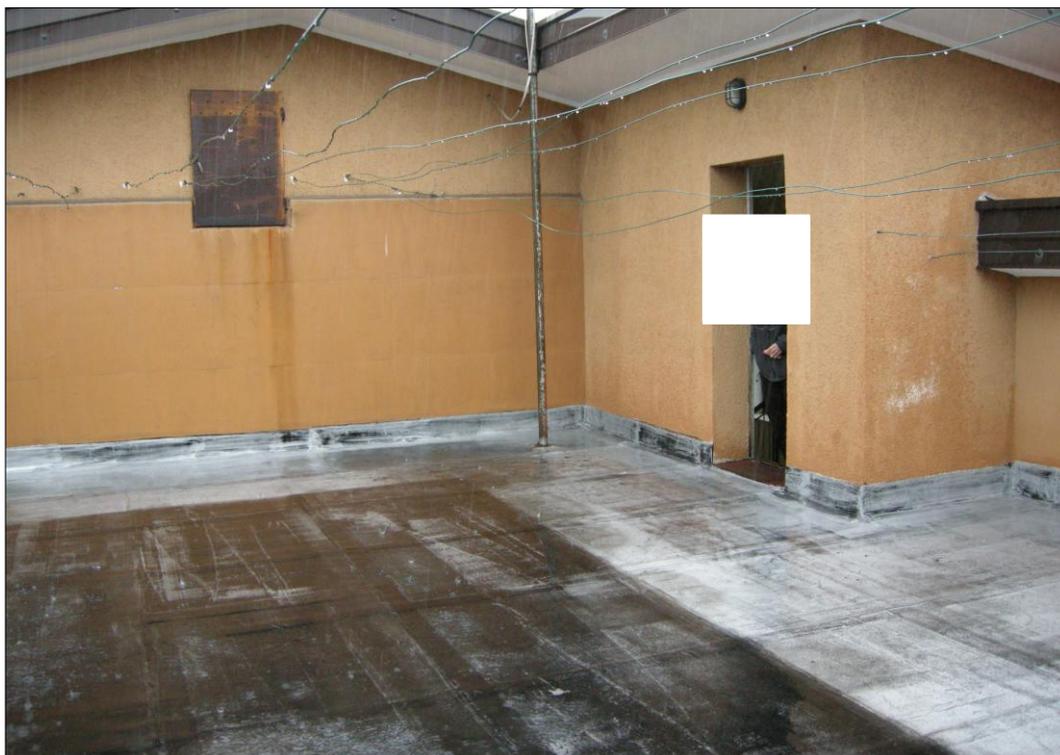
L'edificio ha struttura portante in cemento armato, solai e tamponamenti in latero cemento. Le facciate esterne dell'edificio sono rifinite con intonaco e rivestimento spatolato con finitura granulata. La copertura a falde è costituita da un corpo principale con rivestimento in coppi e da due terrazzi in corrispondenza della sommità dei vani scale adibiti a stenditoio, rivestiti con guaina bituminosa. Sono presenti alcune infiltrazioni dalla copertura in corrispondenza della sommità dei corpi scala interni. L'entità di tali infiltrazioni risulta comunque minima. (Foto 3 e 4)

*Foto 3 - Particolare fotografico dal quale si evince uno dei terrazzi adibiti a stenditoio*

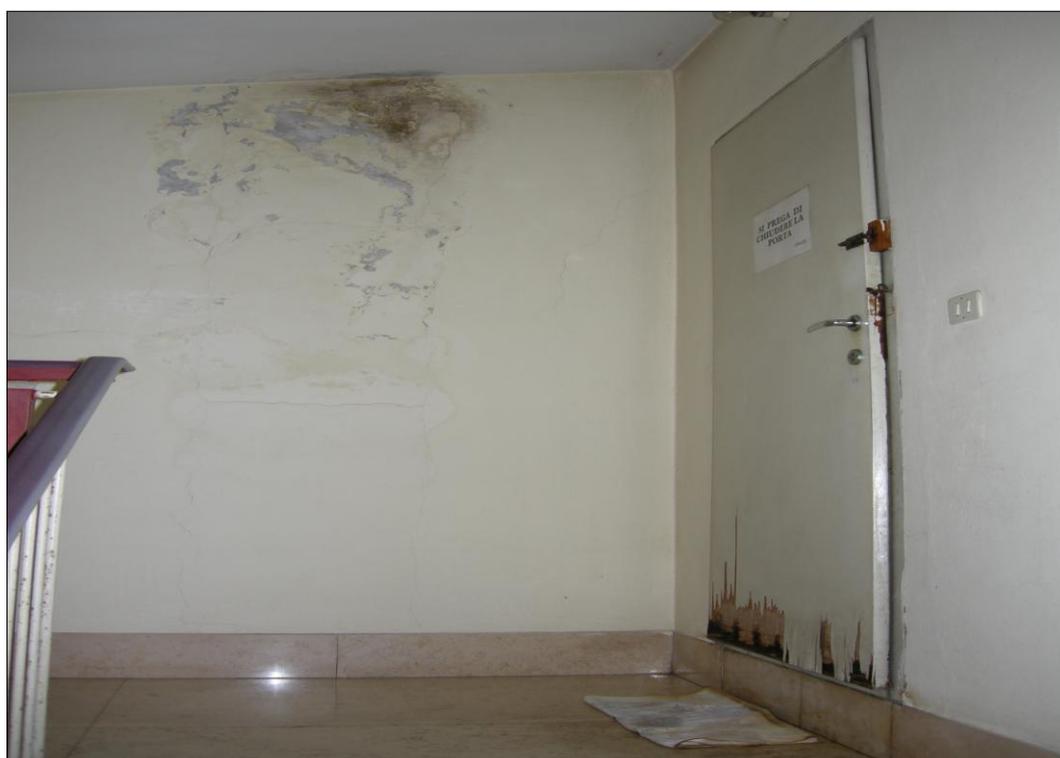
*Foto 4 - Particolare fotografico dal quale si evince le infiltrazioni presente nella sommità del corpo scala.*

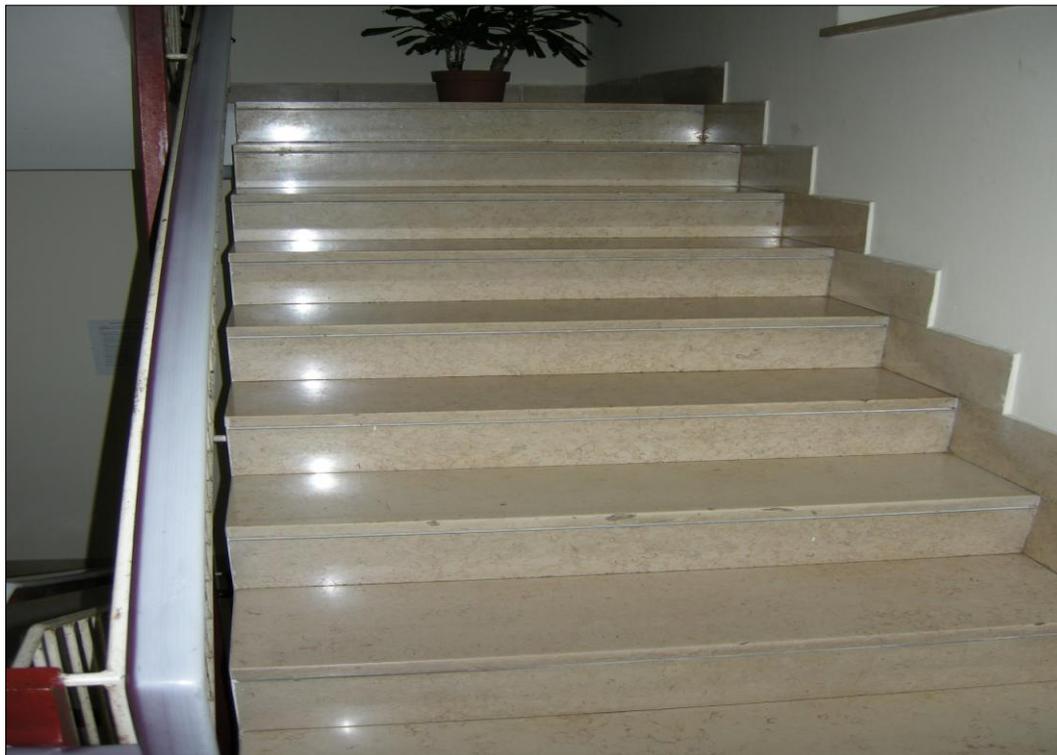
In generale tutte le parti comuni dell'edificio si presentano in mediocri condizioni in particolare: i vani scale, le recinzioni perimetrali e il cortile. (Foto 7 e 8).

*Foto 7 - Particolare fotografico dal quale si evince lo stato conservativo del vano scala.*

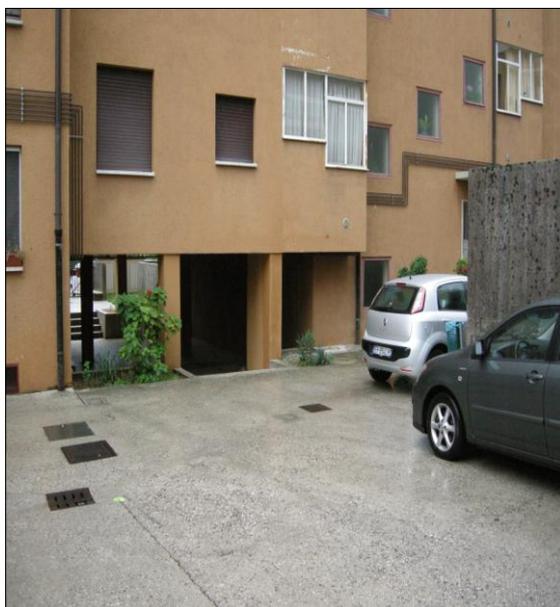
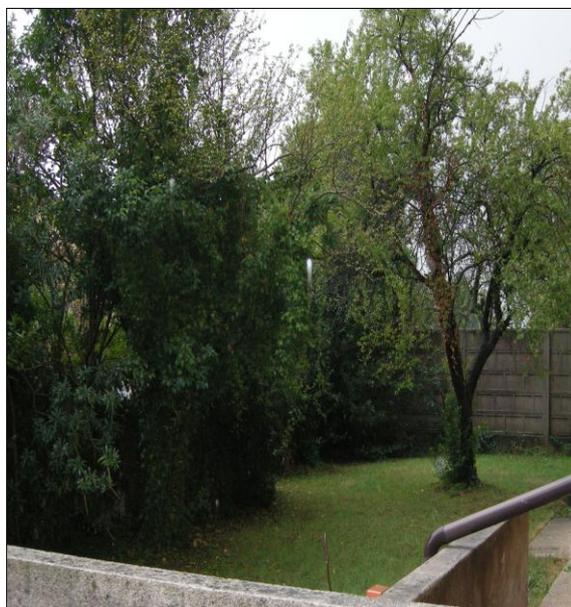
*Foto 8 - Particolare fotografico dal quale si evince lo stato generale del cortile*

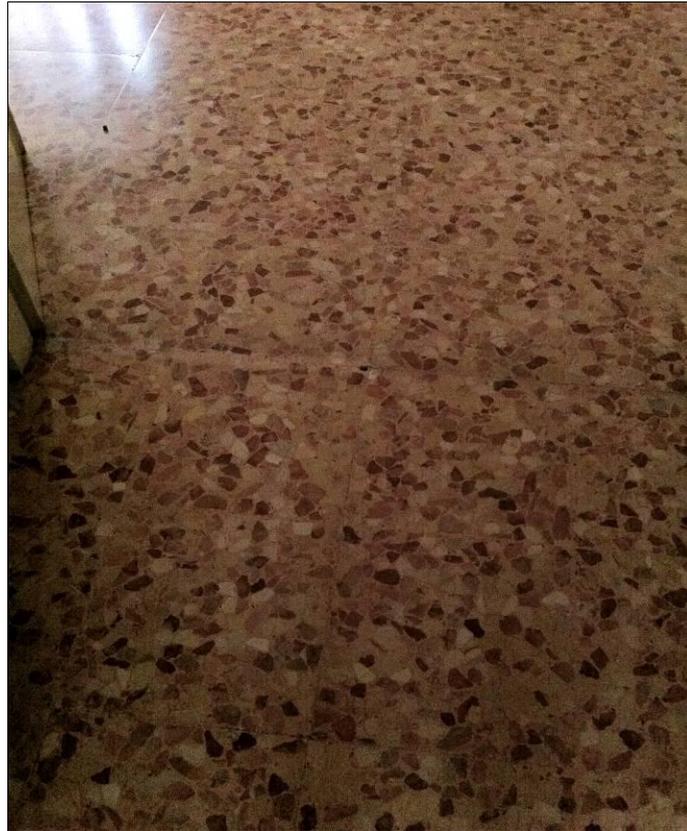
Le pavimentazioni sono in materiale vario ed in mediocri condizioni. Il bagno e la cucina sono pavimentati con piastrelle di ceramica, le camere sono pavimentate con parquet e i rimanenti vani dell'unità immobiliare sono pavimentati in marmetta. (vds. fig. 1, 2 dell'Allegato 1).

*Foto 1 - stato manutentivo pavimentazione dell'ingresso / corridoio.*

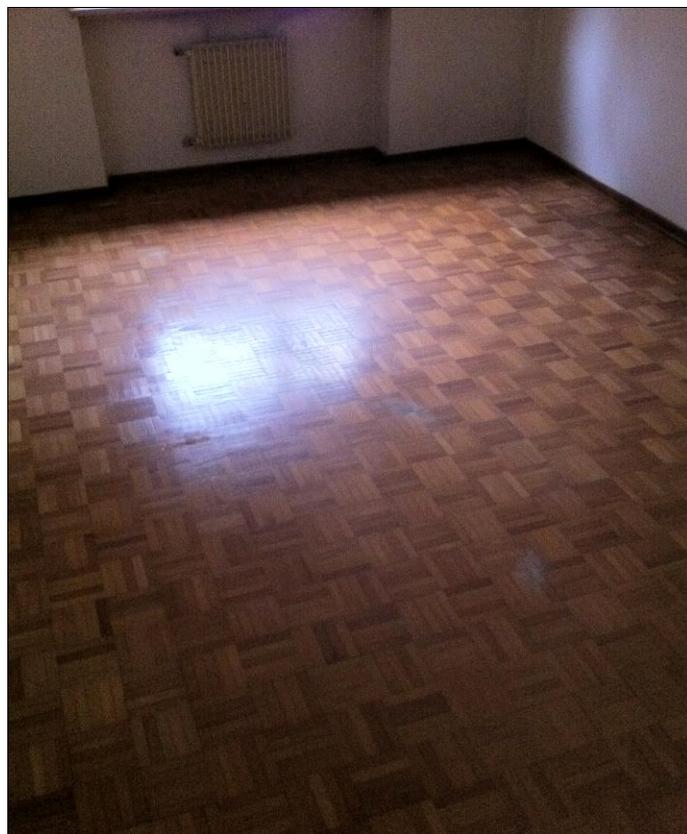
*Foto 2 - stato manutentivo camere.*

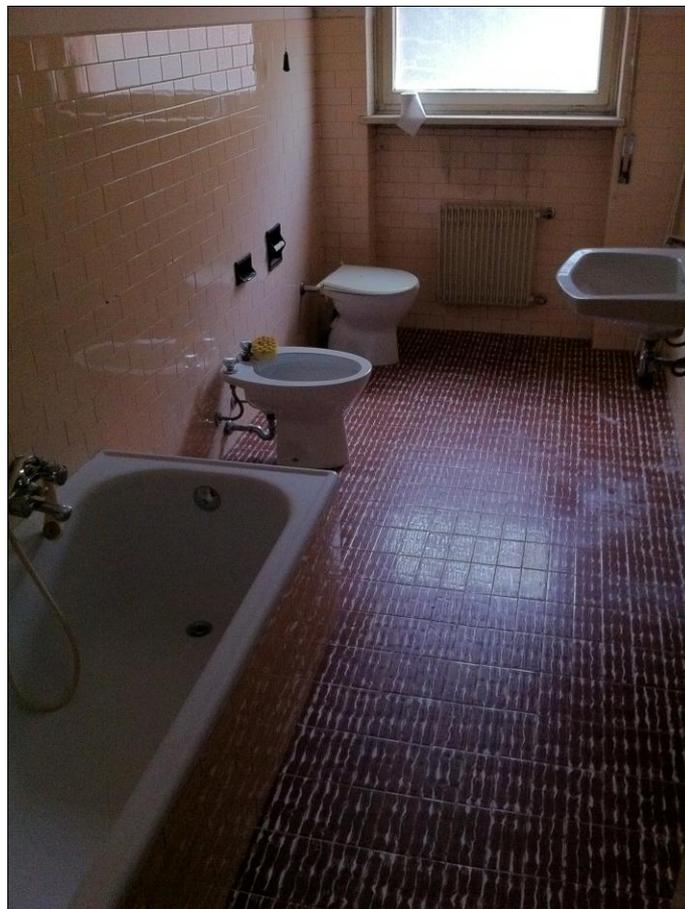
*Foto 3 - stato conservativo dei rivestimenti del bagno.*

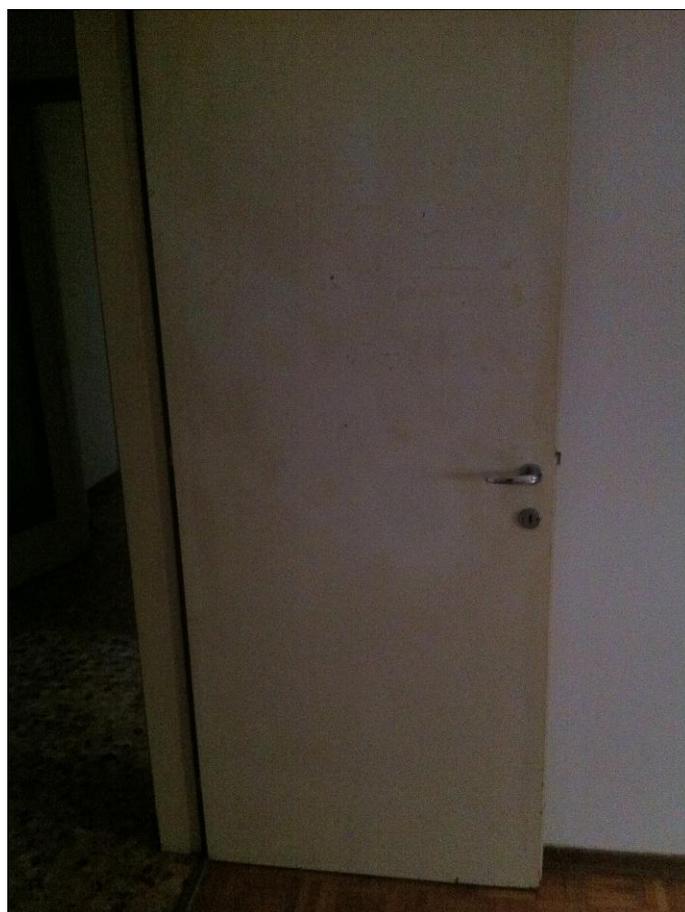
Gli infissi interni, realizzati in legno tamburato liscio, si presentano in mediocri condizioni. La porta di ingresso è in legno, rinforzata (foto 4 dell'Allegato 1).

*Foto 4 - porta interna.*

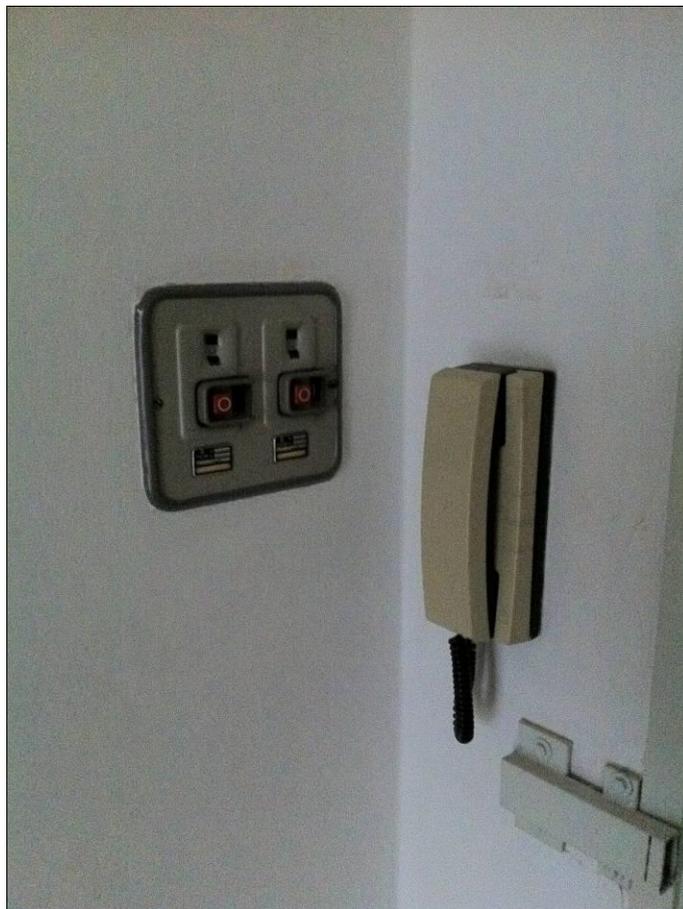
- impianto elettrico non adeguato alla normativa vigente (foto 5 dell'Allegato 1);
- impianto idrico-sanitario ;
- impianto di riscaldamento centralizzato a gasolio (foto 6 dell'Allegato 1);

*Foto 5 – quadro elettrico dell'unità immobiliare.*

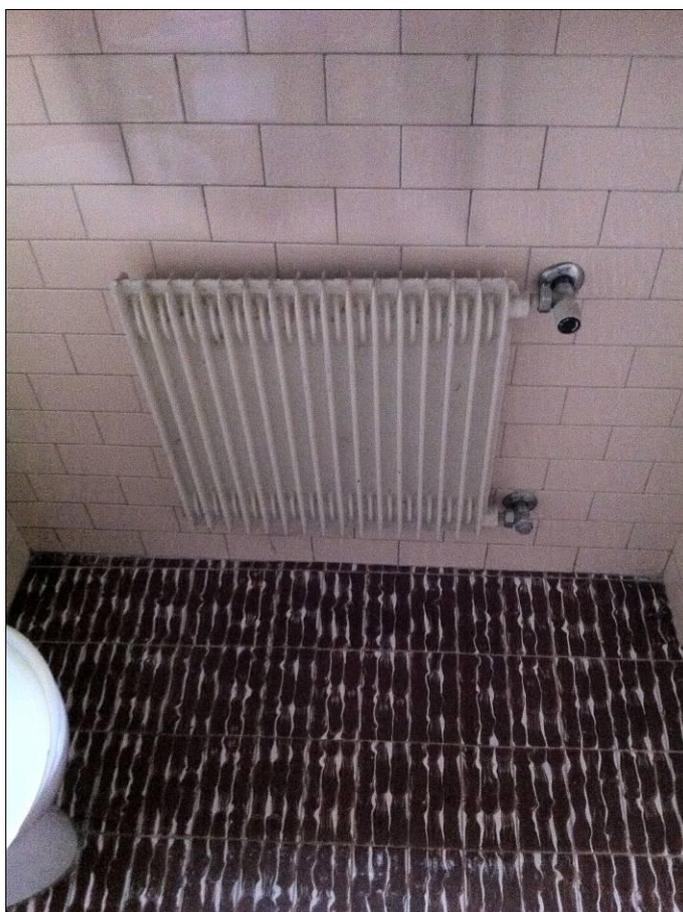
- con vetro semplice e persiane avvolgibili in plastica a battente unico;
- *infissi interni*: si presentano in mediocri condizioni, tali infissi sono realizzati in legno tamburato liscio. La porta di ingresso è in legno rinforzata;
  - *impianto elettrico*: non rispondente alla normativa vigente;
  - *impianto idrico sanitario e servizi igienici*: in pessime condizioni in quanto non risultano negli anni interventi parziali/totali di manutenzione;
  - *impianto termico*: centralizzato con radiatori presenti in ogni stanza e con la caldaia a gasolio nel piano cantinato. Tale impianto si presenta in pessime condizioni in quanto necessita di interventi radicali di manutenzione/sostituzione e risulta notevolmente sottodimensionato. (foto 6 dell'Allegato 1)

*Foto 6 - dettaglio dell'impianto di riscaldamento centralizzato a gasolio.*
