**12° REPARTO INFRASTRUTTURE**

**RELAZIONE TECNICO - DESCRITTIVA**

**Alloggio codice EGO0014**

**Via Ristori 50, GORIZIA**

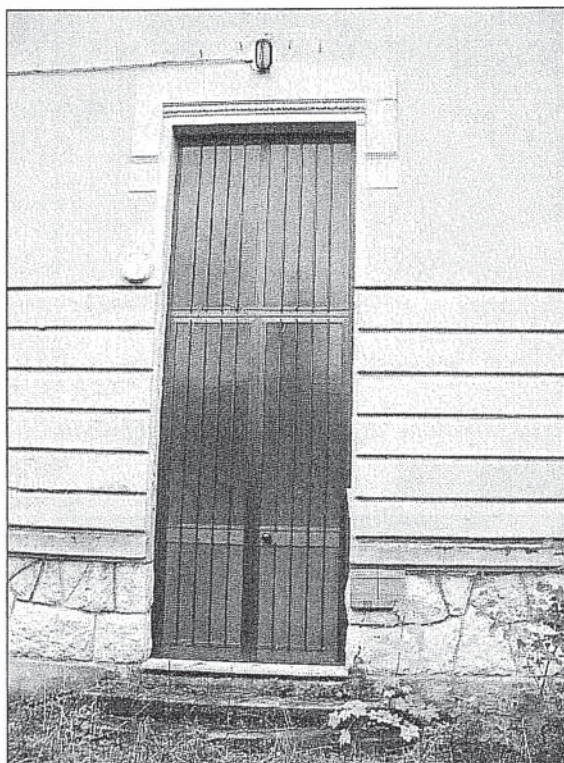
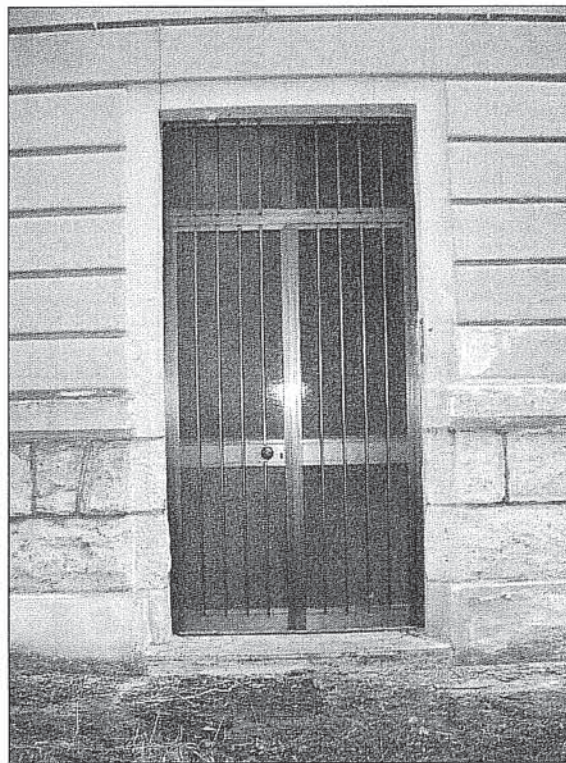
*Foto 3 – Particolare fotografico dal quale si evince i due ingressi di Via Ristori 50*

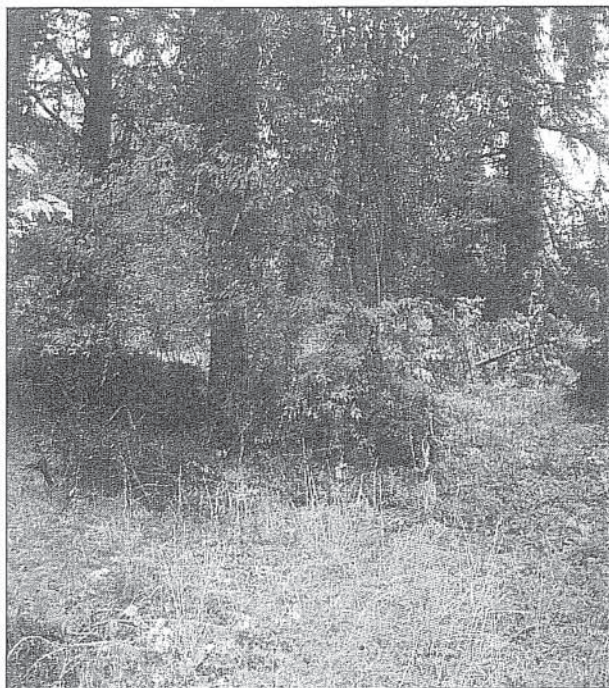
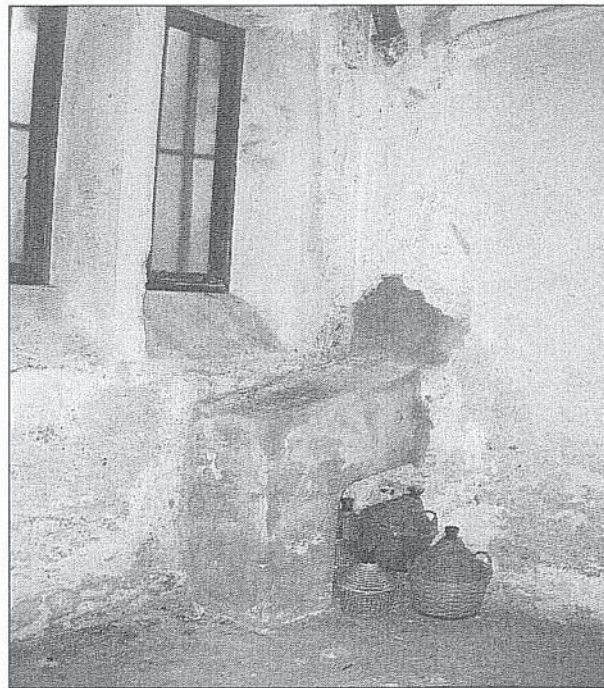
L'edificio non dispone di box auto, ma di posti auto pertinenziali (foto 4), inoltre dispone di cantine pertinenziali in pessimo stato.

*Foto 4 – Particolare fotografico dell'area verde in stato di abbandono e delle cantine pertinenziali.*

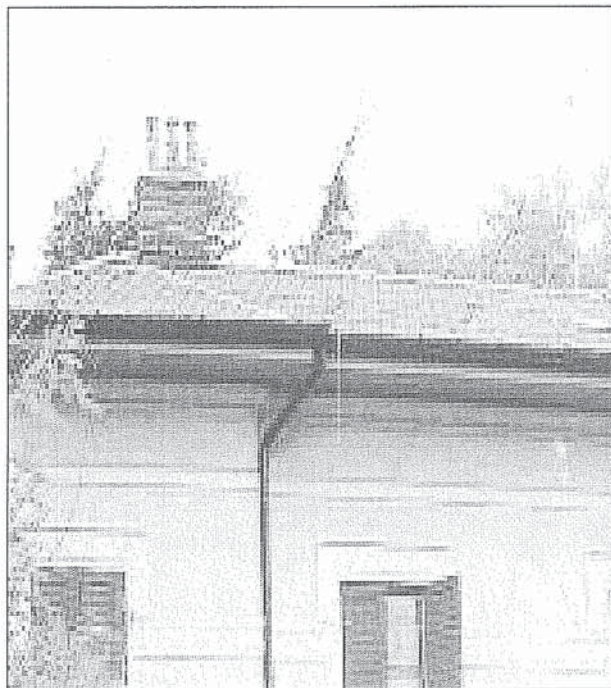
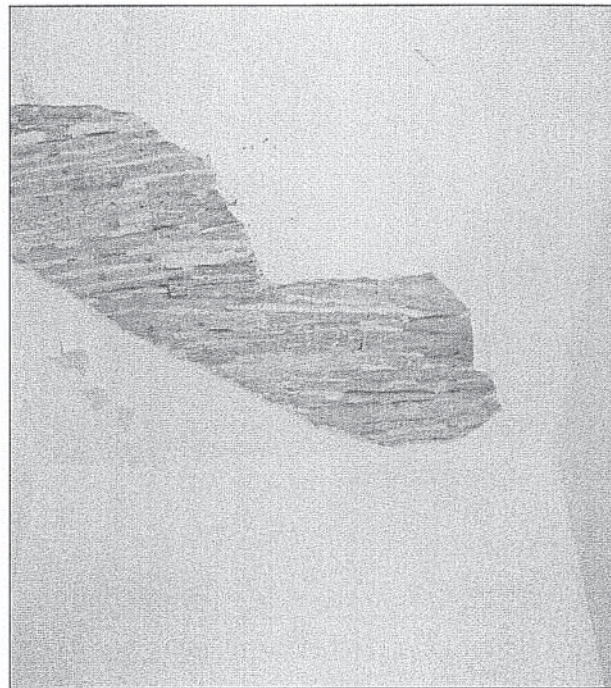
*Foto 5 – Particolare fotografico dal quale si evince la tipologia di copertura dell'edificio (copertura a falde) e i danni provocati da infiltrazioni di acqua piovana nel solaio sottostante.*

- *Copertura*: Il tetto si presenta in pessime condizioni, realizzato a falde con copertura in coppi e orditura in travi di legno;
- *Scale e parti comuni*: i corpi scala interni e le restanti parti comuni si presentano in pessime condizioni in quanto presenti segni d'usura e notevoli macchie d'umidità;

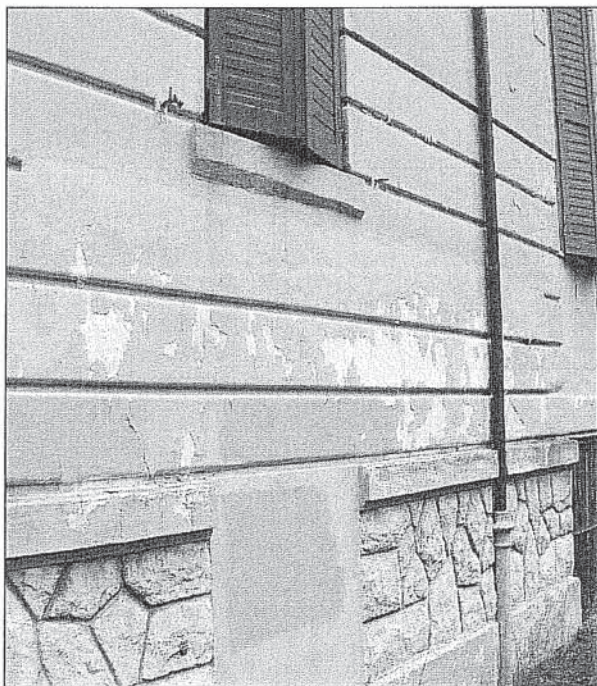
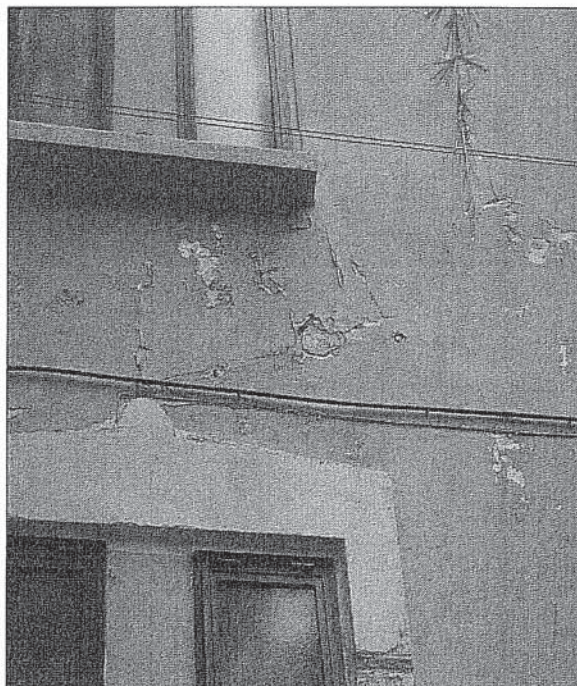
L'edificio ha struttura in muratura portante e tamponature esterne in muratura. Il tetto si presenta in pessime condizioni realizzato a falde con orditura in travi in legno e copertura in coppi (foto 5), la qualità degli intonaci esterni risulta pessima in quanto presente rigonfiamenti, distacco di materiale e della tinteggiatura (foto 6).

*Foto 6 - Particolare fotografico dal quale si evince l'aspetto e lo stato conservativo delle facciate esterne del fabbricato.*

- *Prospetti esterni*: la qualità degli intonaci esterni risulta mediocre, in quanto presenta qualche rigonfiamento e distacco di materiale, nel complesso comunque la superficie degradata non supera il 10% della superficie complessiva;

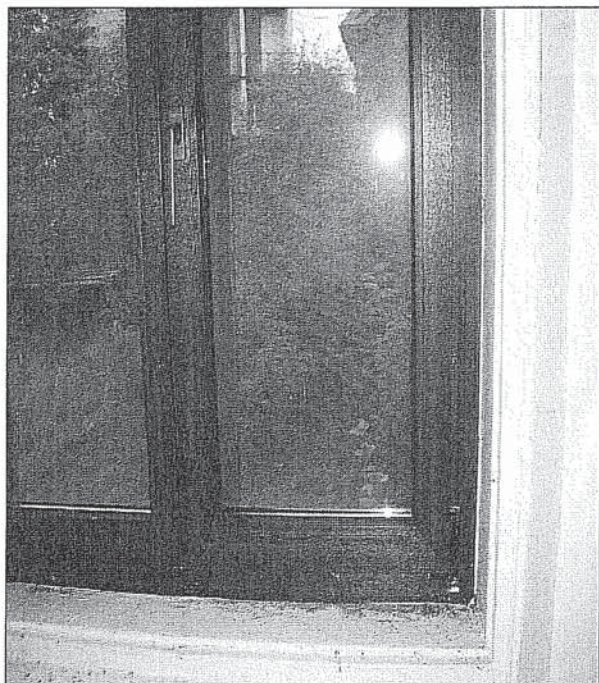
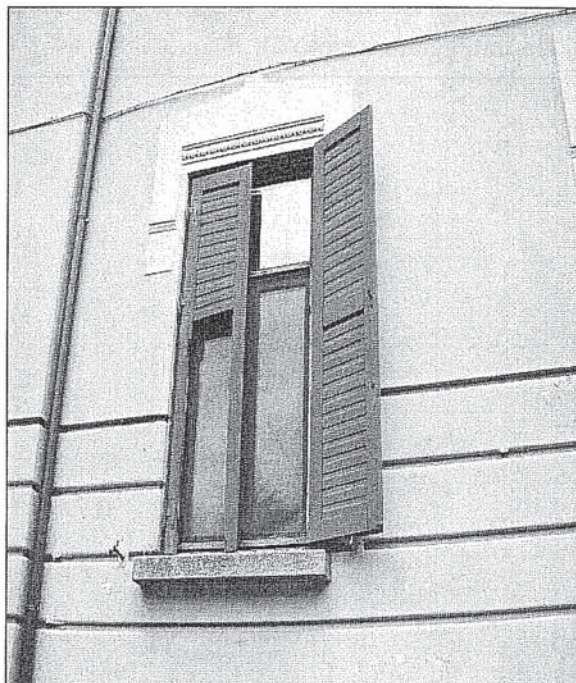
Gli infissi esterni sono in alluminio con vetrocamera in buone condizioni mentre le ante d'oscuro in legno si presentano in pessime condizioni. (foto 7)

*Foto 7 - Particolare fotografico dal quale si evince la tipologia e lo stato di conservativo degli infissi esterni e delle ante d'oscuro.*

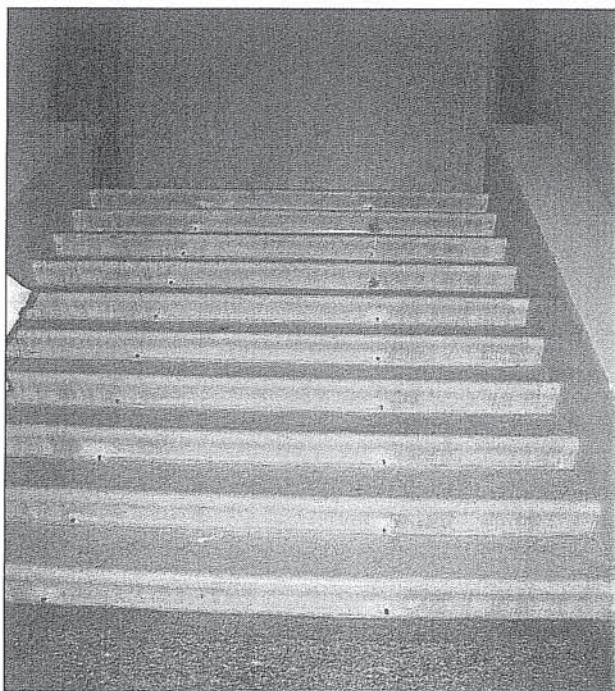
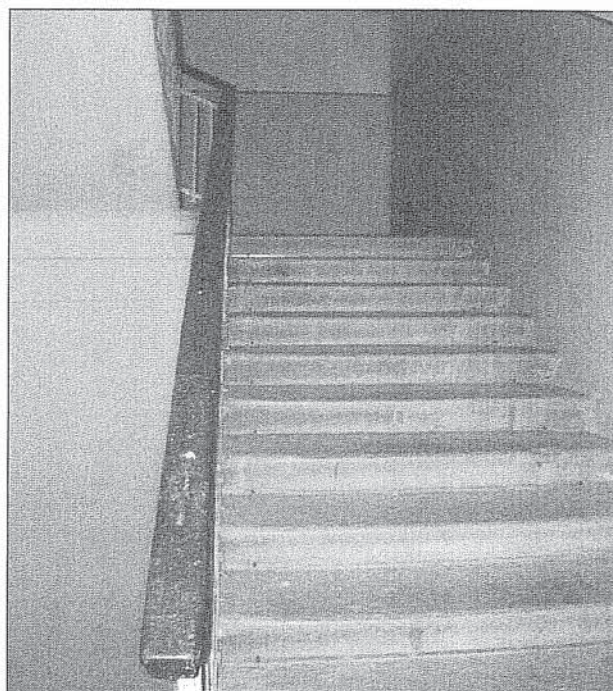
Nell'edificio sono presenti due corpi scala realizzati in cemento armato, con rivestimento in pietra naturale in pessime condizioni dovuto all'usura del tempo, tutte le ringhiere sono in ferro verniciato con passamano in legno (foto 8).

*Foto 8 – Particolare fotografico dal quale si evincono le caratteristiche architettoniche e lo stato conservativo dei corpi scala.*

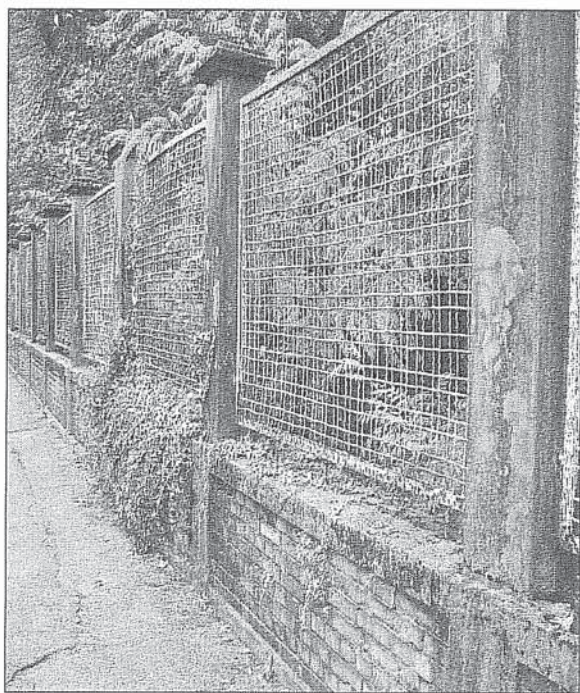
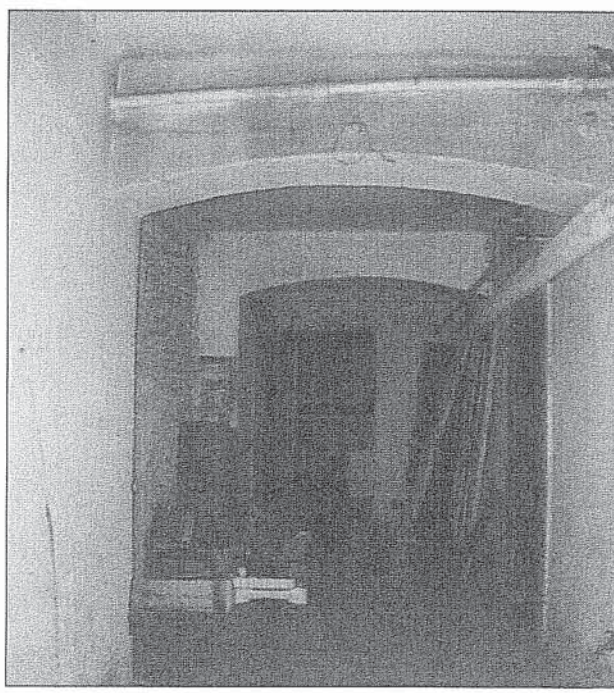
Le parti comuni (accessi, marciapiedi, facciata esterna, muretti perimetrali, atri d'ingresso e sottotetto) sono in pessime condizioni, in quanto i pavimenti esistenti sono usurati, sono presenti numerose macchie d'umidità di risalita con distacco e rigonfiamento di intonaco (foto 9 - 10).

*Foto 9 - Particolare fotografico dal quale si evince lo stato conservativo delle parti comuni;*

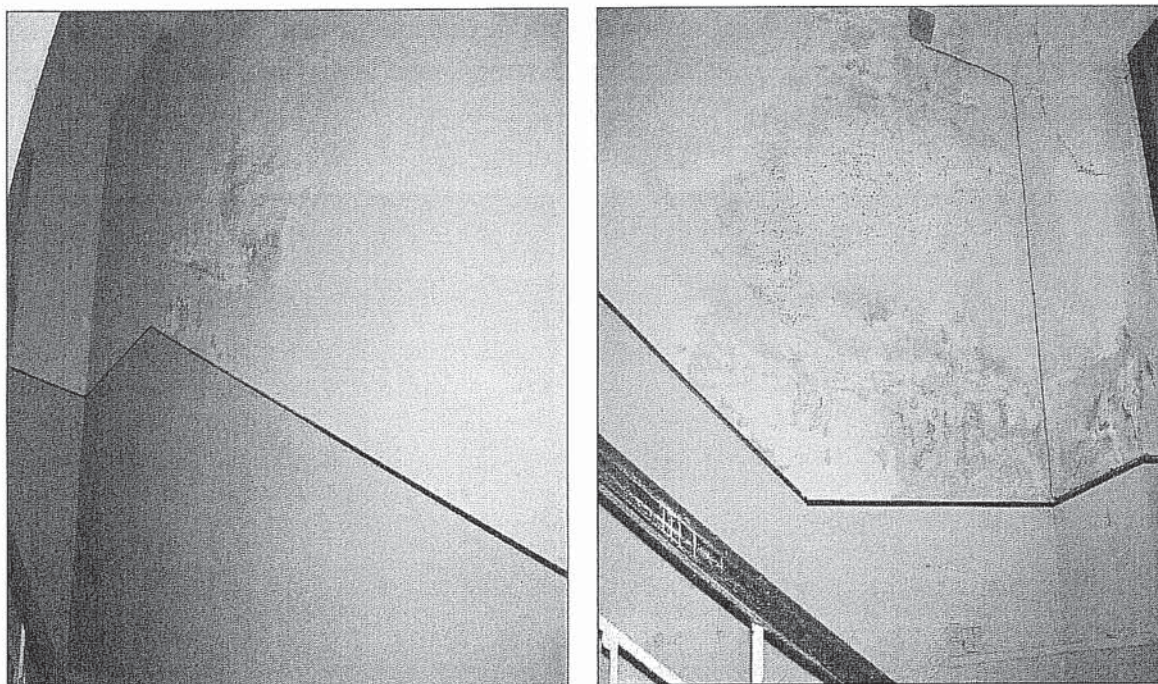
*Foto 10 - Particolare fotografico dal quale si evince l'aspetto e lo stato conservativo del corpo scale.*

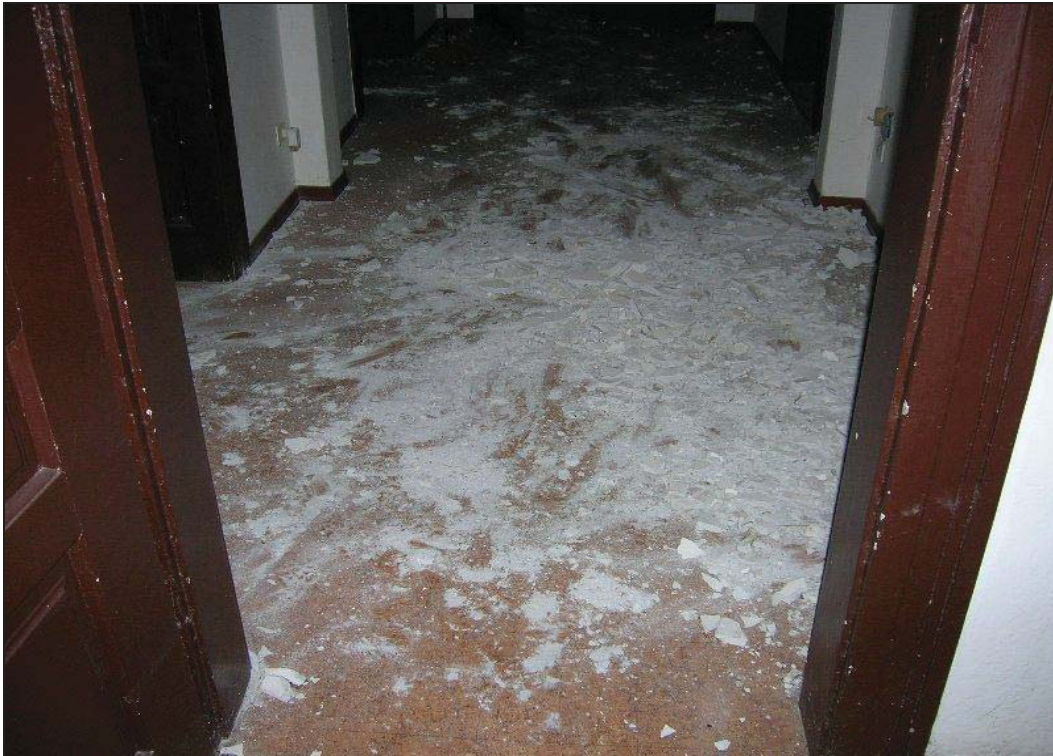
Le pavimentazioni sono in piastrelle di ceramica in tutti i locali ad eccezione delle tre camere e del soggiorno dove è presente il parquet, nel complesso i pavimenti si trovano in uno stato mediocre in quanto sono presenti segni d'usura (vds. fig. 1, 2 e 3 dell'Allegato 1 alla presente relazione).

- *Pavimenti*: sono in piastrelle di ceramica in tutti i locali ad eccezione delle tre camere e del soggiorno dove è presente il parquet, nel complesso i pavimenti si trovano in uno stato mediocre in quanto sono presenti segni d'usura;

*Foto 1 - stato manutentivo pavimentazione dell'ingresso/corridoio.*

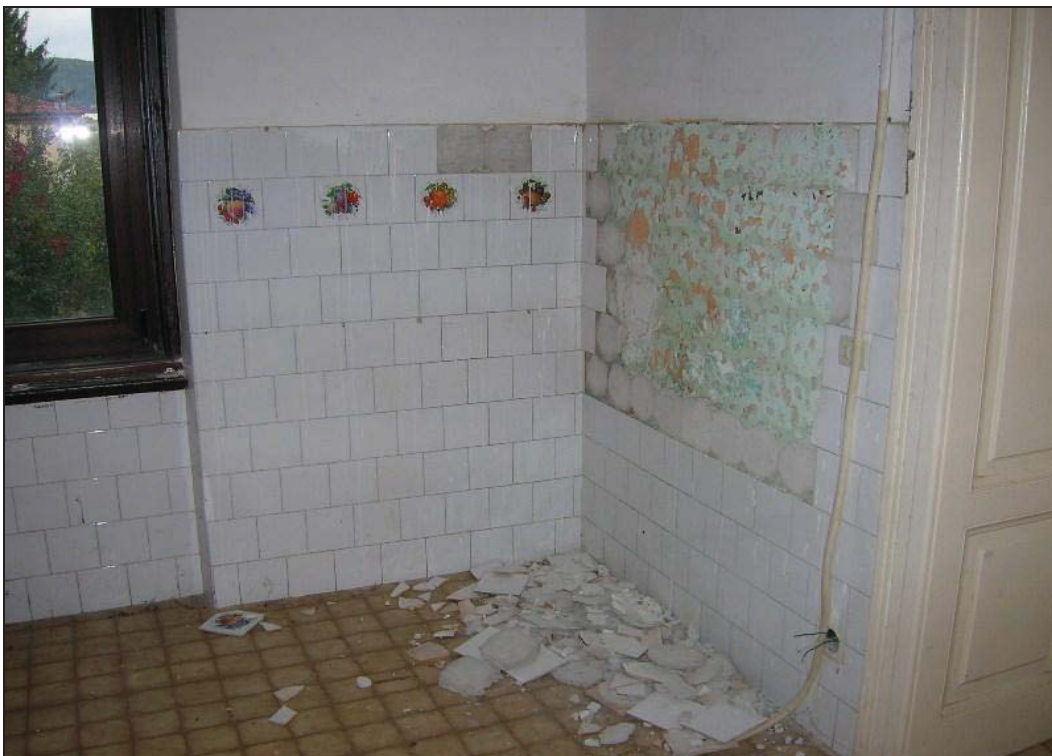
*Foto 2 - stato manutentivo pavimentazione locale cucina.*

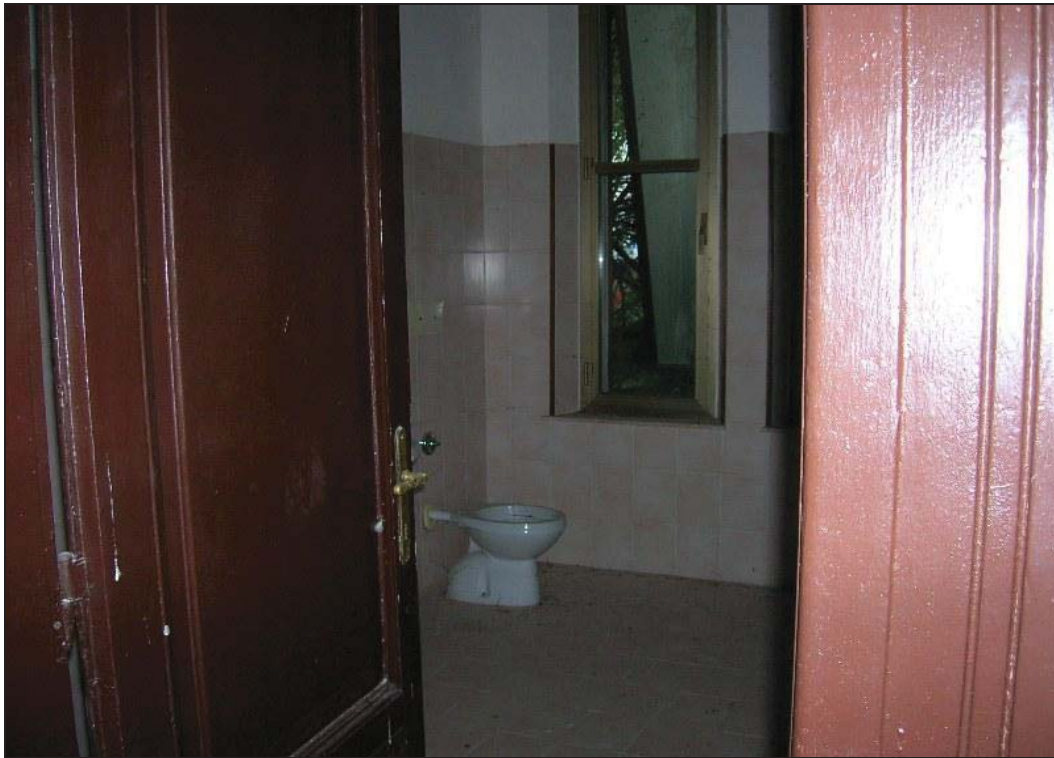
*Foto 3 - stato manutentivo pavimentazione bagno.*

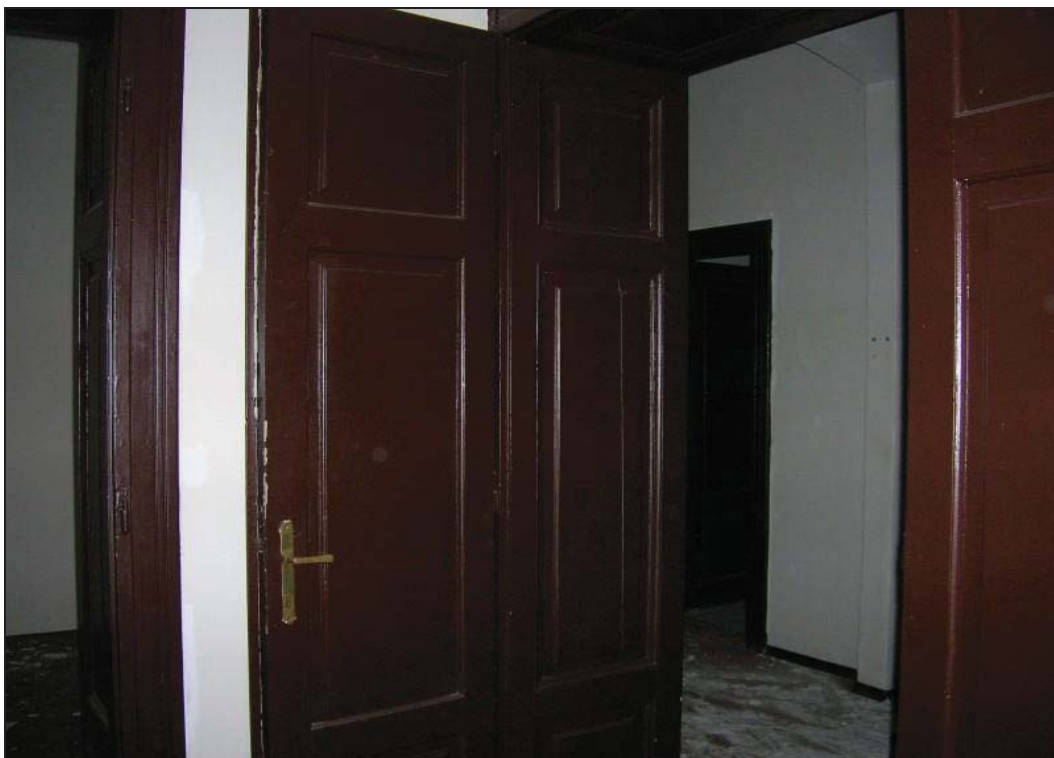
Gli infissi interni si presentano in pessimo stato, sono realizzati in legno specchiettato verniciato. La porta d'ingresso è in legno rinforzato (foto 4 e 5 dell'Allegato 1).

*Foto 4 - porta interna in legno specchiettato verniciato.*

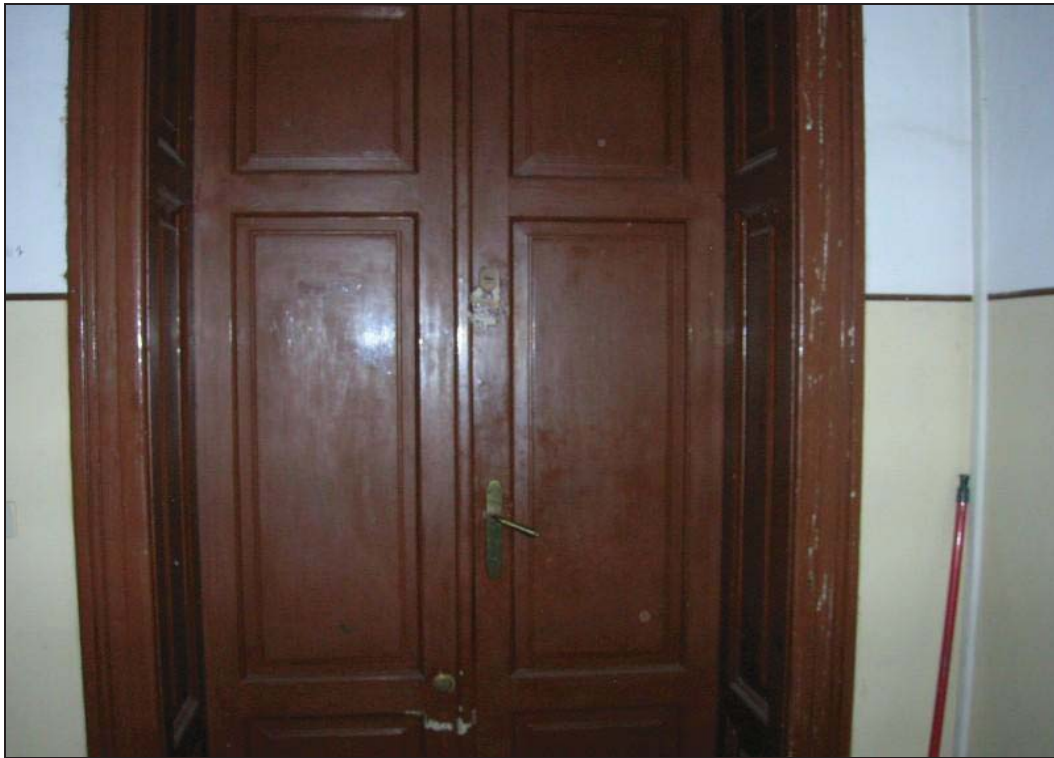
*Foto 5 – porta esterna in legno rinforzato d'ingresso*

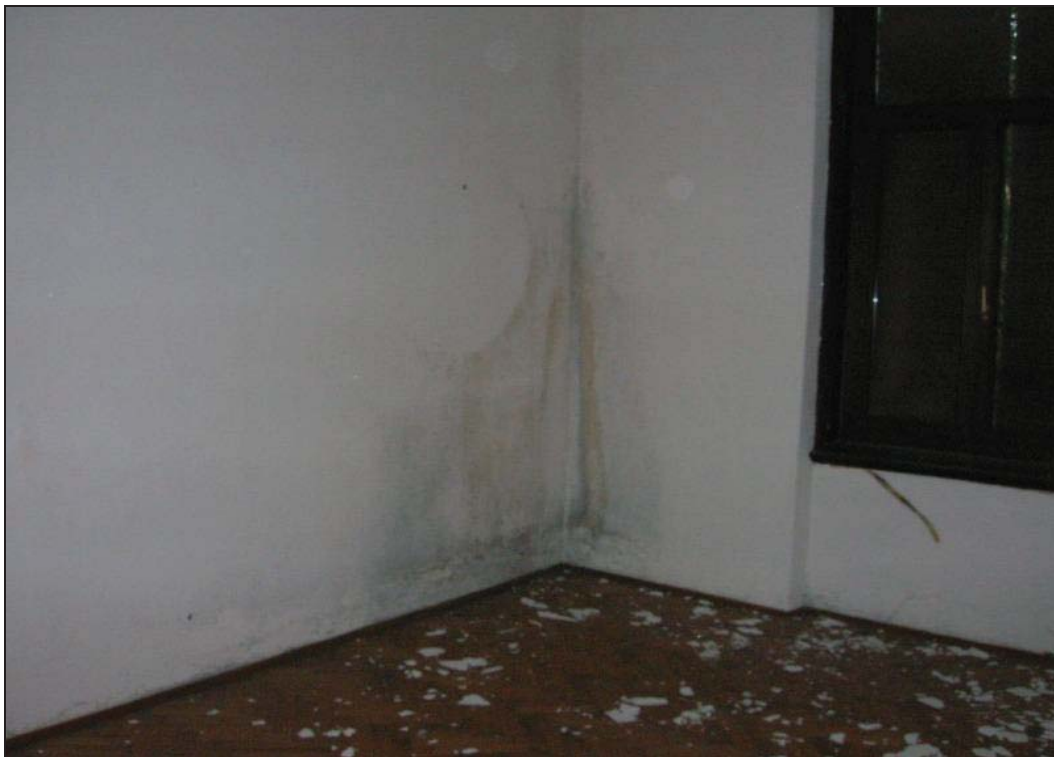
- *pareti e soffitti*: lo stato conservativo delle pareti e soffitti risulta pessimo in quanto sono presenti fenomeni di umidità e degrado degli intonaci (foto 6 e 7 dell'Allegato 1);

*Foto 6 – stato manutentivo pareti camere da letto.*

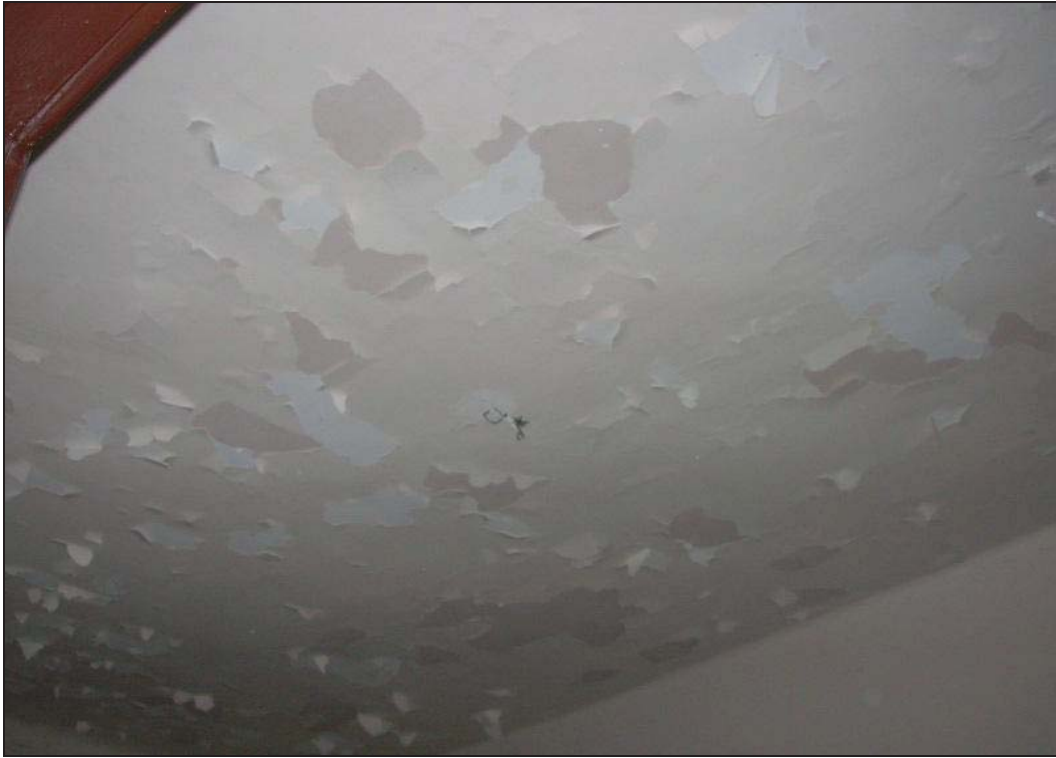
*Foto 7 - stato manutentivo pareti e soffitti.*
