**12° REPARTO INFRASTRUTTURE**

**RELAZIONE TECNICO - DESCRITTIVA**

**Alloggio codice EGO0015**

**Via Ristori 50, GORIZIA**

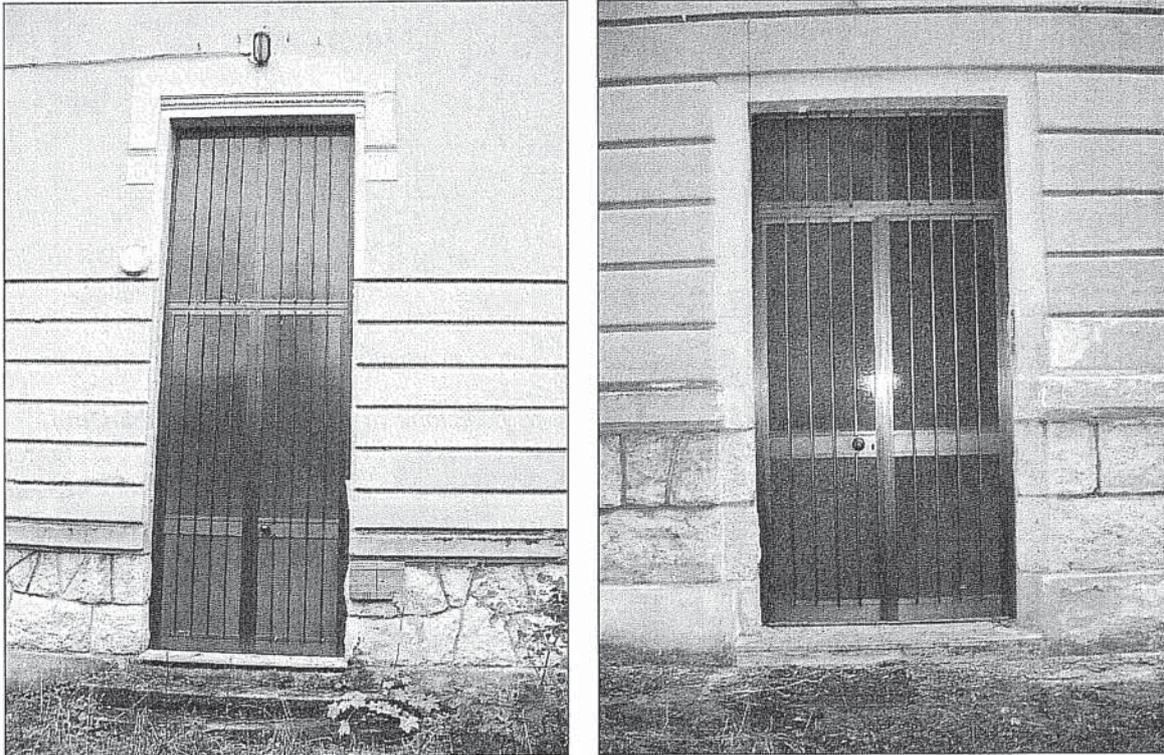
L'edificio in cui è ubicata l'unità immobiliare, oggetto della presente valutazione, ha pianta regolare, ed è composto da un unico corpo di fabbrica, con due vani scala, uno nella facciata anteriore che conduce a due appartamenti al piano terra e uno nella facciata posteriore che conduce ai due appartamenti del primo piano e ai locali cantina (foto 3).

*Foto 3 – Particolare fotografico dal quale si evince i due ingressi di Via Ristori 50*

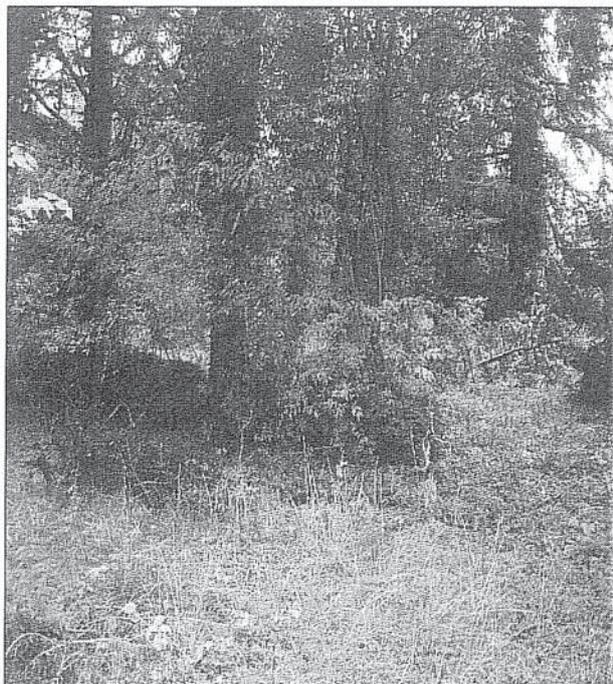
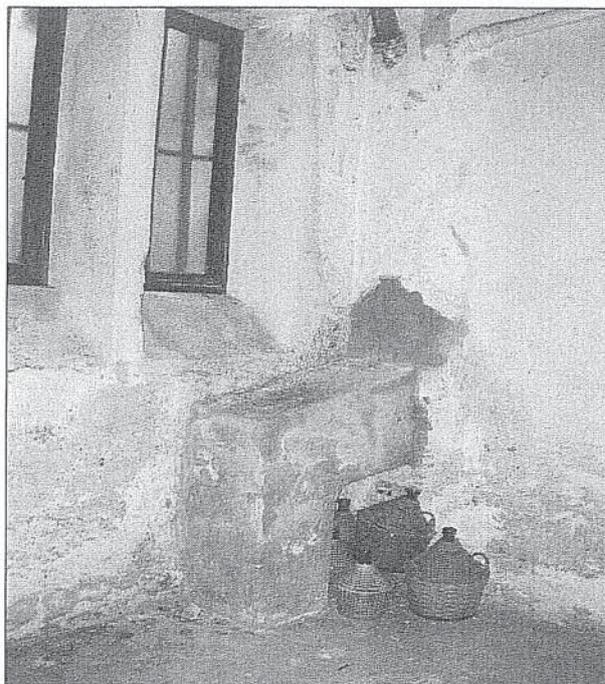
L'edificio non dispone di box auto, ma di posti auto pertinenziali (foto 4), inoltre dispone di cantine pertinenziali in pessimo stato.

*Foto 4 – Particolare fotografico dell'area verde in stato di abbandono e delle cantine pertinenziali.*

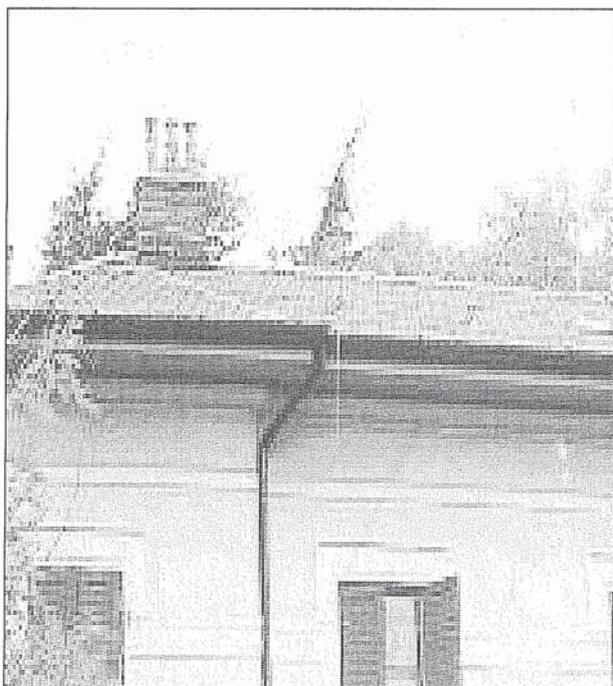
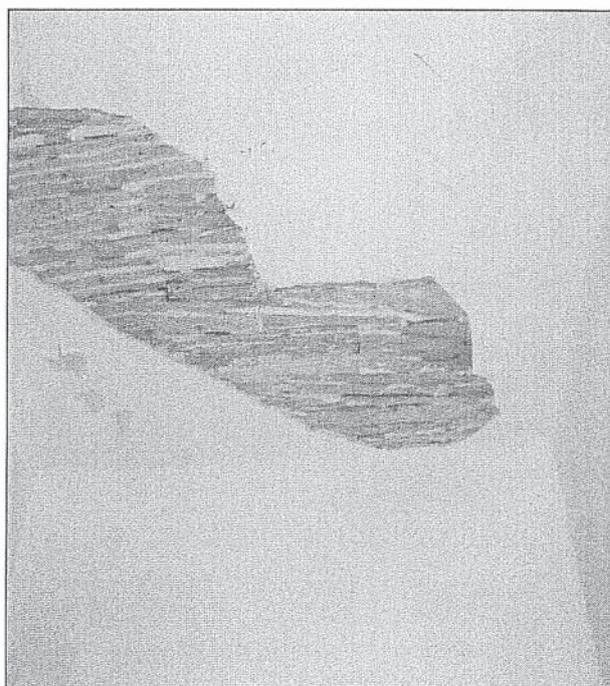
L'edificio ha struttura in muratura portante e tamponature esterne in muratura. Il tetto si presenta in pessime condizioni realizzato a falde con orditura in travi in legno e copertura in coppi (foto 5), la qualità degli intonaci esterni risulta pessima in quanto presente rigonfiamenti, distacco di materiale e della tinteggiatura (foto 6).

*Foto 5 – Particolare fotografico dal quale si evince la tipologia di copertura dell'edificio (copertura a falde) e i danni provocati da infiltrazioni di acqua piovana nel solaio sottostante.*

- *Copertura*: Il tetto si presenta in pessime condizioni, realizzato a falde con copertura in coppi e orditura in travi di legno;
- *Scale e parti comuni*: i corpi scala interni e le restanti parti comuni si presentano in pessime condizioni in quanto presenti segni d'usura e notevoli macchie d'umidità;

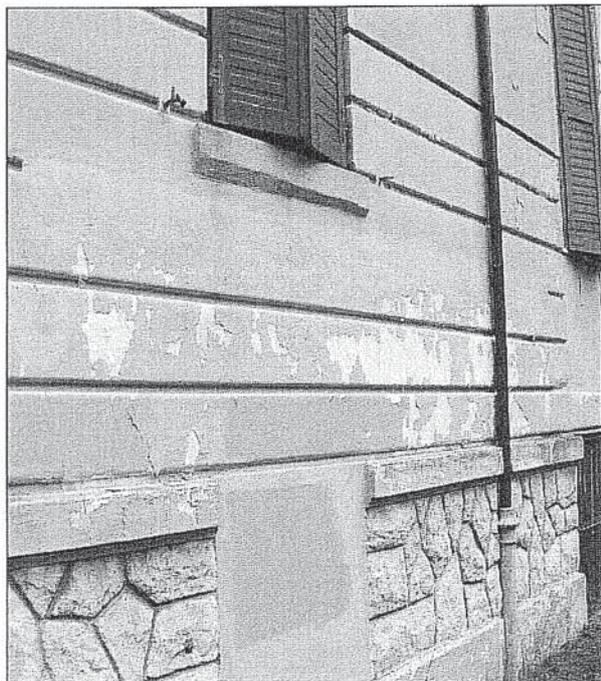
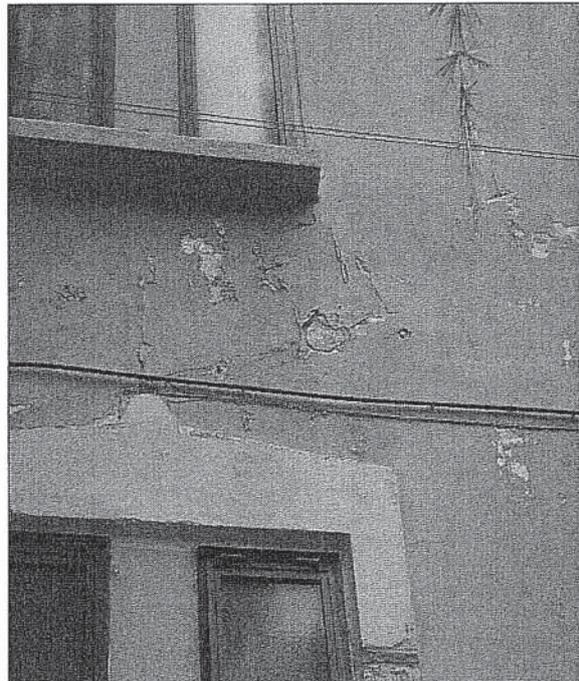
*Foto 6 - Particolare fotografico dal quale si evince l'aspetto e lo stato conservativo delle facciate esterne del fabbricato.*

- *Prospetti esterni*: la qualità degli intonaci esterni risulta mediocre, in quanto presenta qualche rigonfiamento e distacco di materiale, nel complesso comunque la superficie degradata non supera il 10% della superficie complessiva;

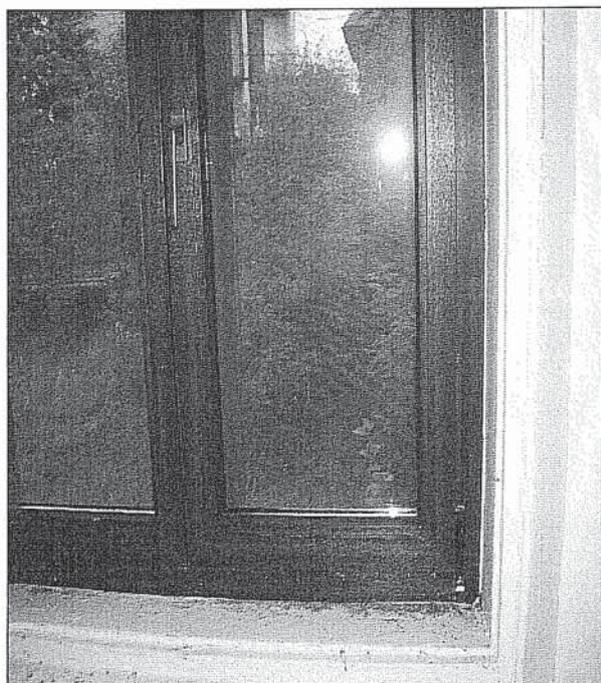
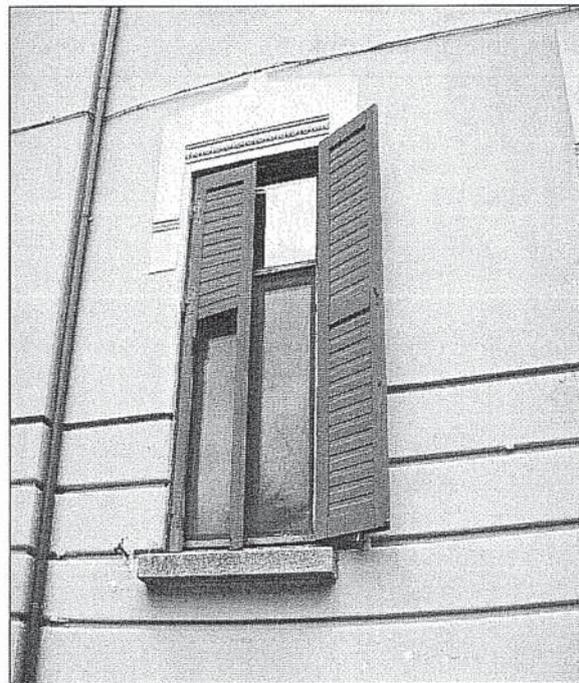
Gli infissi esterni sono in alluminio con vetrocamera in buone condizioni mentre le ante d'oscuro in legno si presentano in pessime condizioni. (foto 7)

*Foto 7 - Particolare fotografico dal quale si evince la tipologia e lo stato di conservativo degli infissi esterni e delle ante d'oscuro.*

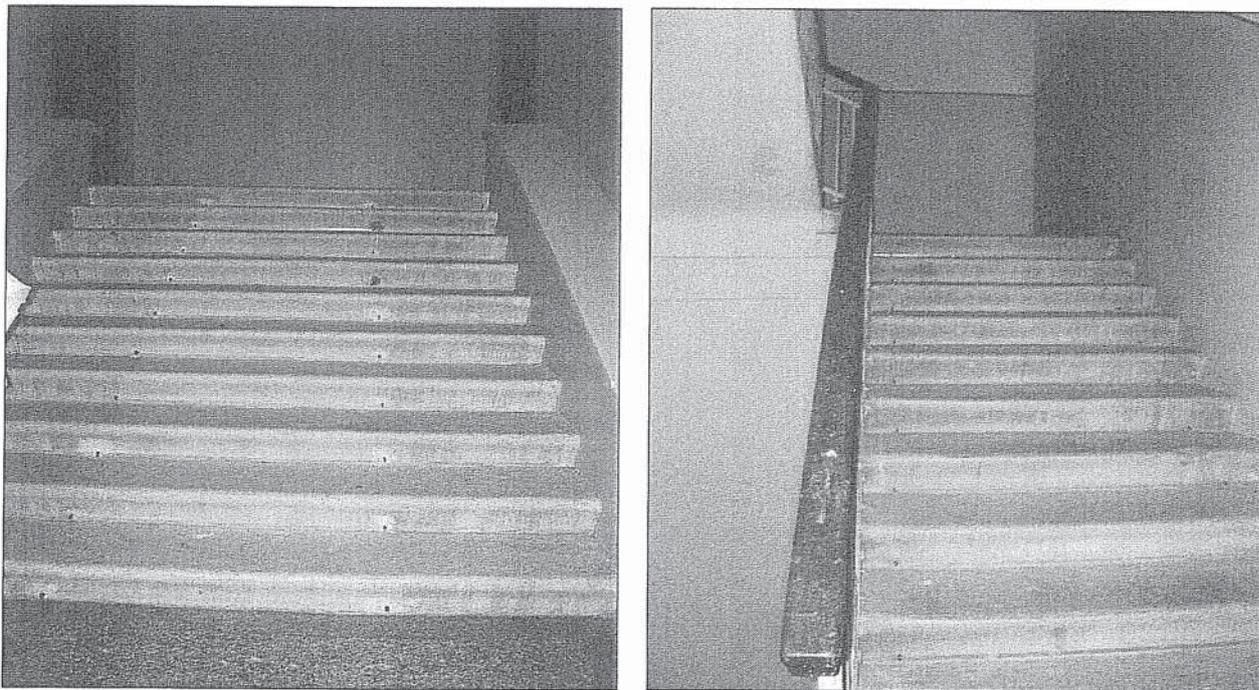
Nell'edificio sono presenti due corpi scala realizzati in cemento armato, con rivestimento in pietra naturale in pessime condizioni dovuto all'usura del tempo, tutte le ringhiere sono in ferro verniciato con passamano in legno (foto 8).

*Foto 8 – Particolare fotografico dal quale si evincono le caratteristiche architettoniche e lo stato conservativo dei corpi scala.*

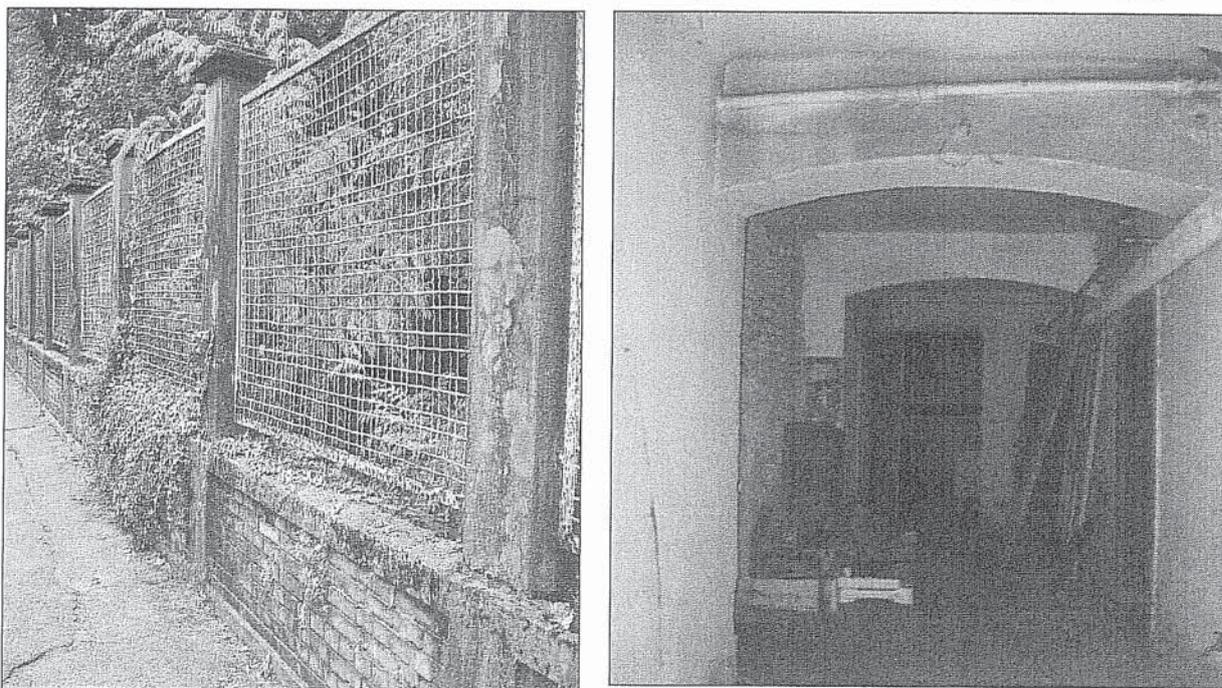
Le parti comuni (accessi, marciapiedi, facciata esterna, muretti perimetrali, atri d'ingresso e sottotetto) sono in pessime condizioni, in quanto i pavimenti esistenti sono usurati, sono presenti numerose macchie d'umidità di risalita con distacco e rigonfiamento di intonaco (foto 9 - 10).

*Foto 9 - Particolare fotografico dal quale si evince lo stato conservativo delle parti comuni;*

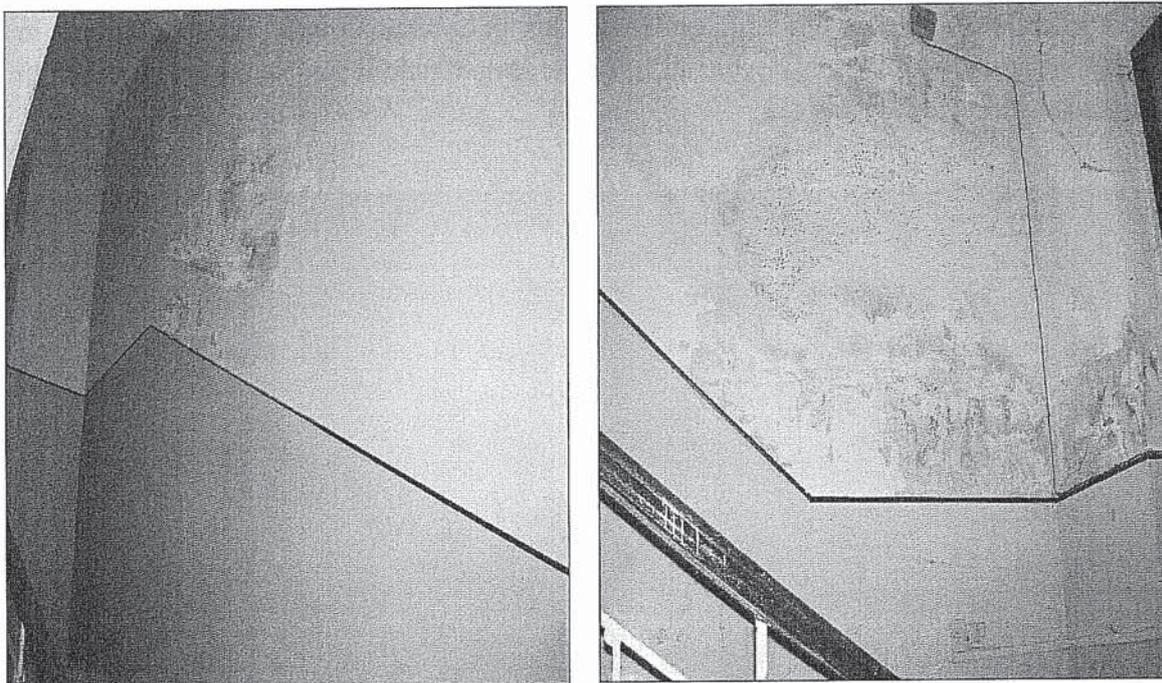
*Foto 10 - Particolare fotografico dal quale si evince l'aspetto e lo stato conservativo del corpo scale.*

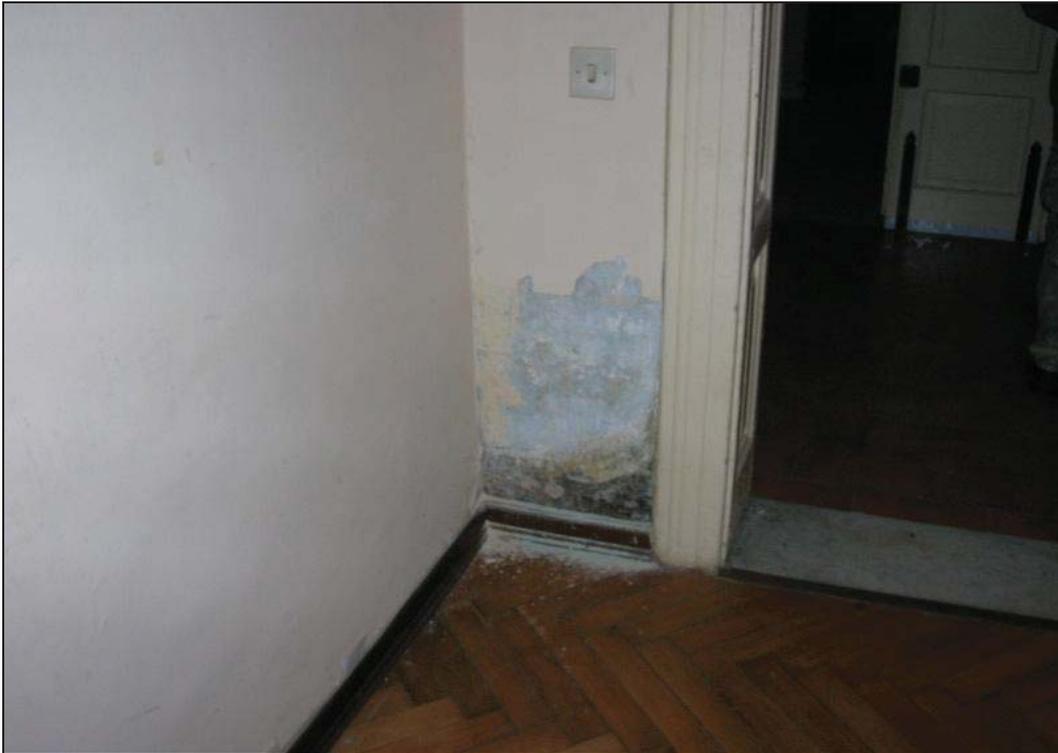
Le pavimentazioni sono in piastrelle di ceramica in tutti i locali ad eccezione delle tre camere e del soggiorno dove è presente il parquet, nel complesso i pavimenti si trovano in uno stato mediocre in quanto sono presenti segni d'usura (vds. fig. 1, 2 e 3 dell'Allegato 1 alla presente relazione).

*Foto 1 - stato manutentivo pavimentazione dell'ingresso/corridoio.*

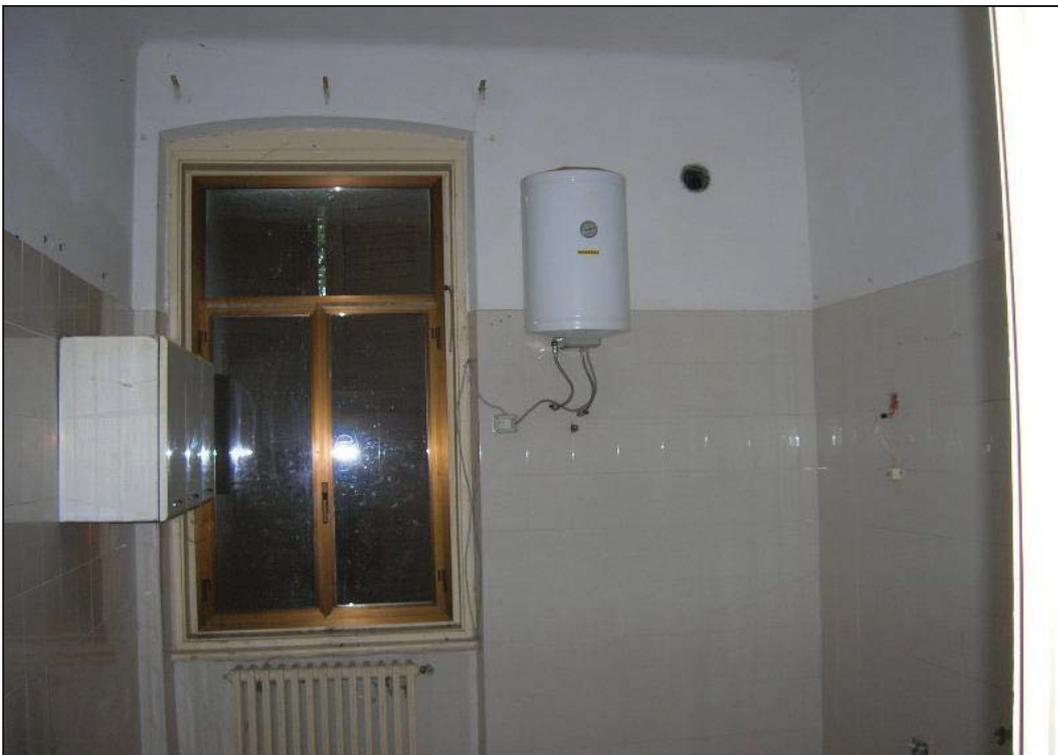
*Foto 2 - stato manutentivo rivestimento locale cucina.*

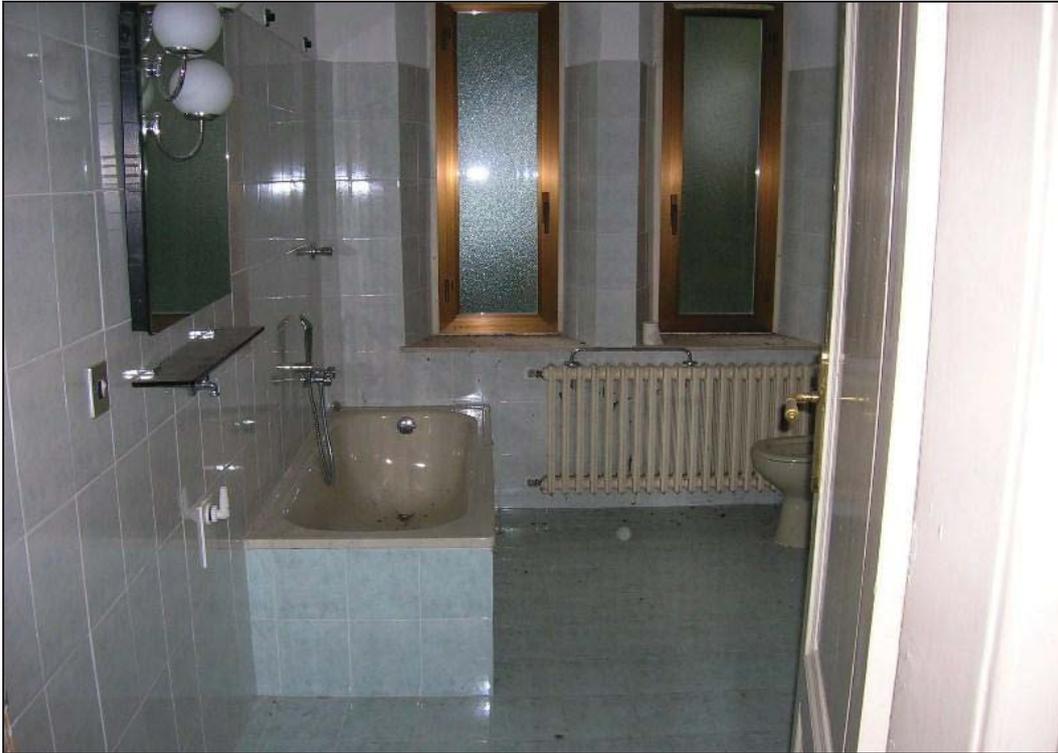
*Foto 3 - stato manutentivo pavimentazione bagno.*

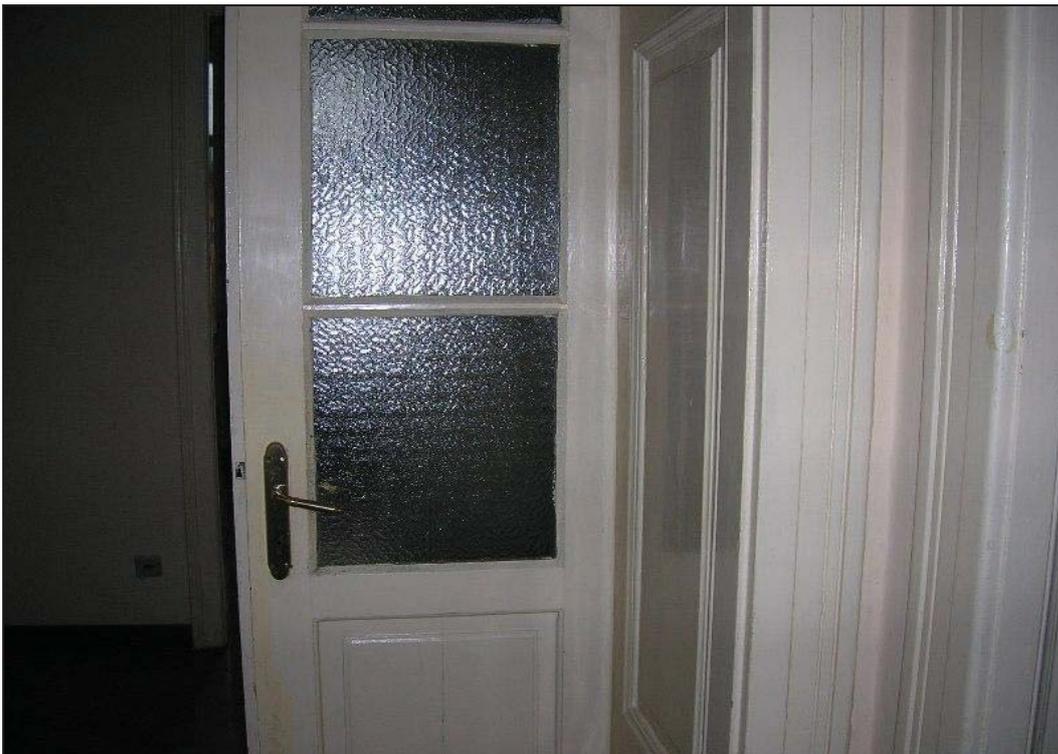
Gli infissi interni si presentano in pessimo stato, sono realizzati in legno specchiettato verniciato. La porta d'ingresso è in legno rinforzato (foto 4 e 5 dell'Allegato 1).

*Foto 4 - porta interna in legno specchiettato verniciato.*

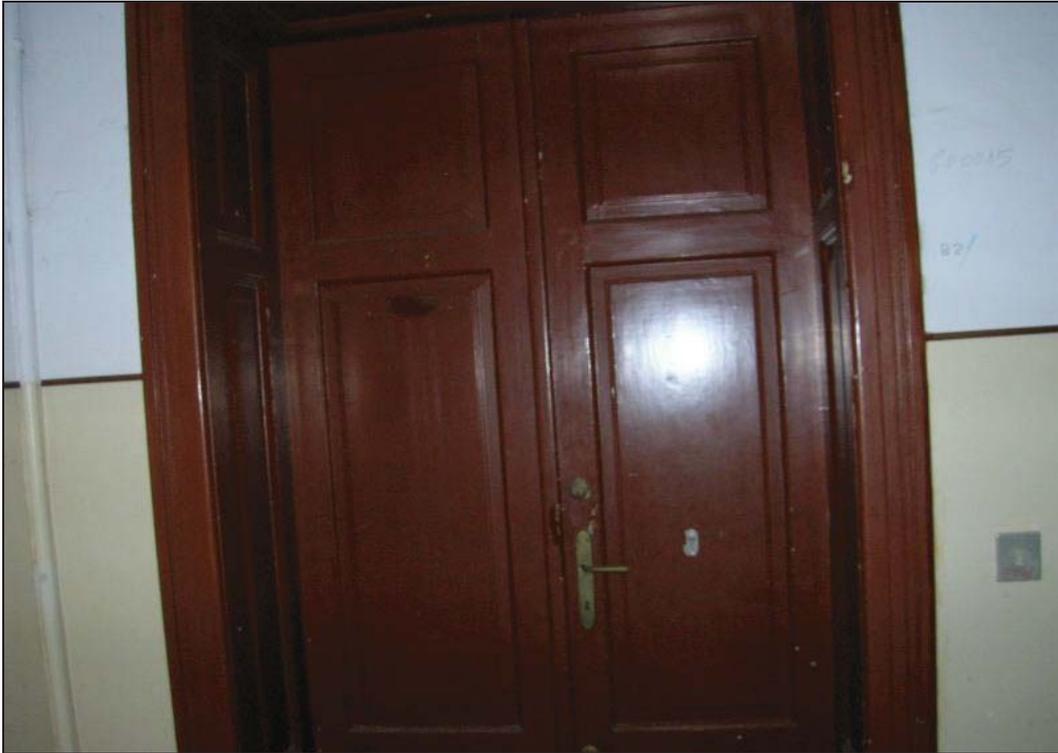
*Foto 5 – porta esterna in legno rinforzato d'ingresso*

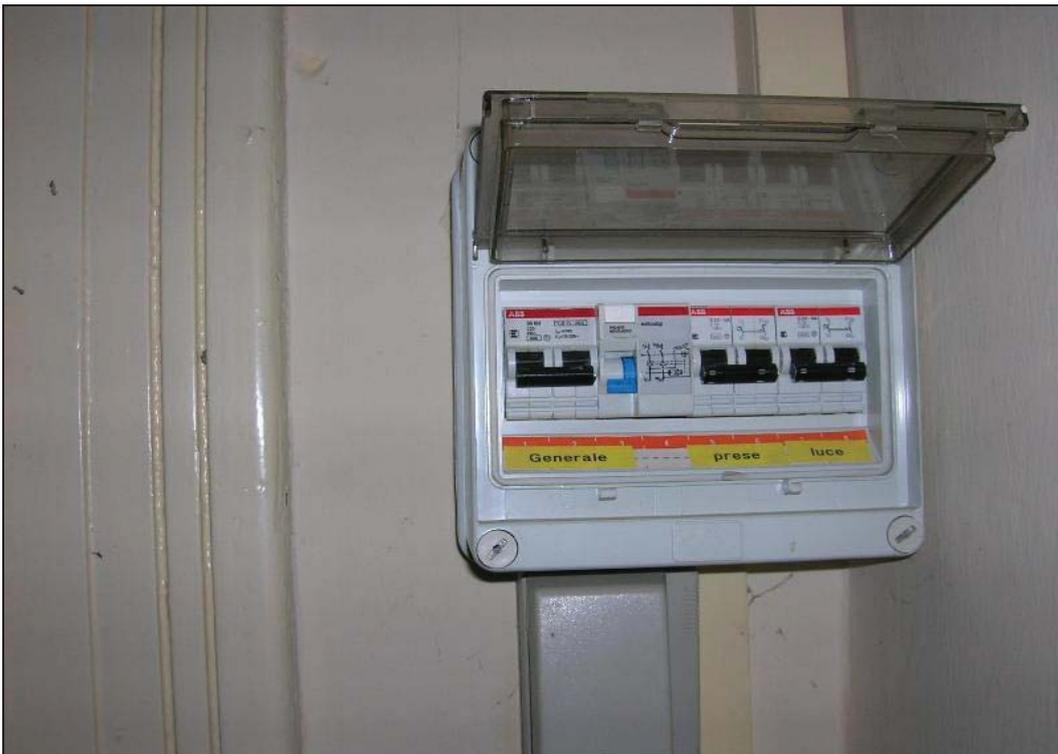
- *impianto elettrico*: non rispondente alla normativa vigente;
- *impianto idrico sanitario e servizi igienici*: in pessime condizioni in quanto non risultano negli anni interventi parziali/totali di manutenzione;

*Foto 6 – quadro elettrico appartamento.*

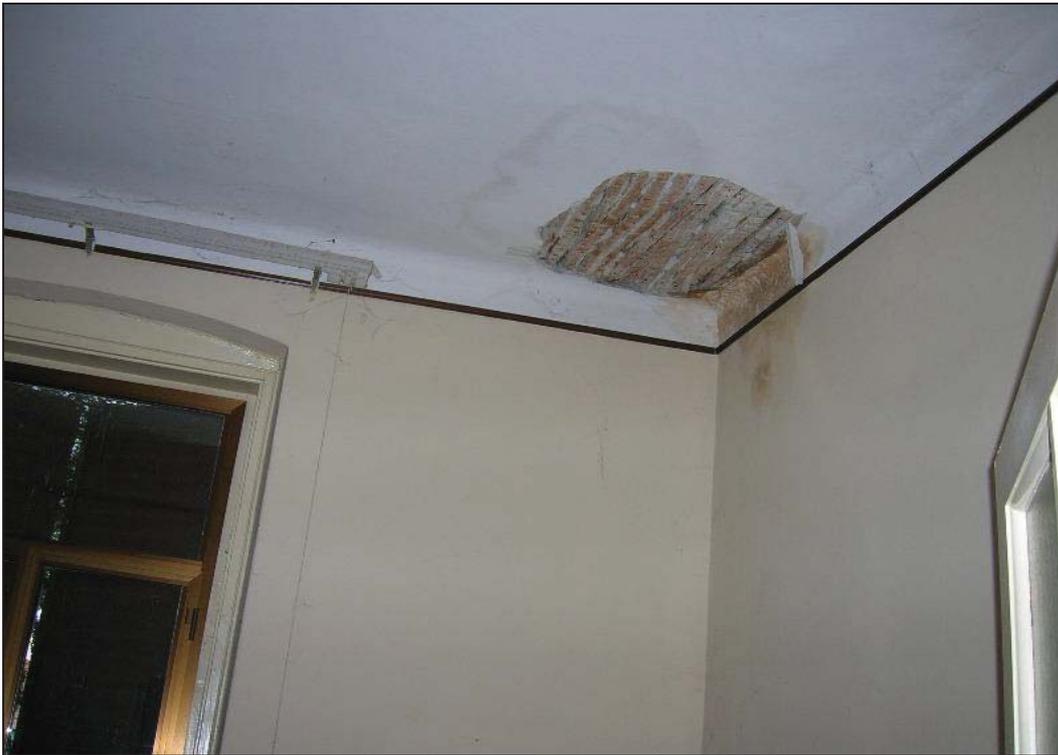
- *pareti e soffitti*: lo stato conservativo delle pareti e soffitti risulta pessimo in quanto sono presenti fenomeni di umidità e degrado degli intonaci (foto 6 e 7 dell'Allegato 1);

*Foto 7 - stato manutentivo pareti e soffitti.*
