**12° REPARTO INFRASTRUTTURE**

**RELAZIONE TECNICO - DESCRITTIVA**

**Alloggio codice EGO0022**

**Via Ristori 52/1, GORIZIA**

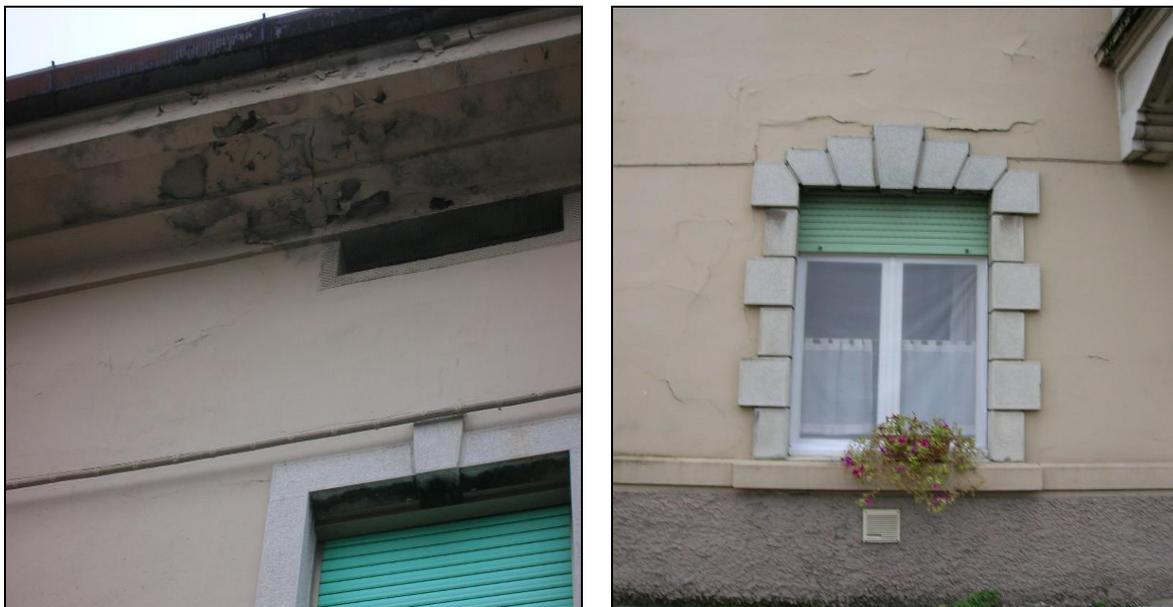
L'edificio ha struttura in muratura portante e tamponature esterne in muratura. Il tetto si presenta in scadenti condizioni realizzato a falde con orditura in travi in legno e copertura in coppi (foto 5), la qualità degli intonaci esterni risulta mediocre in quanto presente qualche rigonfiamento, distacco di materiale e della tinteggiatura (foto 6).

*Foto 6 - Particolare fotografico dal quale si evince l'aspetto e lo stato conservativo delle facciate esterne del fabbricato. Vista lato nord.*

- *Prospetti esterni*: la qualità degli intonaci esterni non risulta scadente, in quanto presenta qualche rigonfiamento e distacco di materiale, nel complesso comunque la superficie degradata non supera il 10% della superficie complessiva;
- *Impianto elettrico, citofonico*: l'impianto elettrico esistente non rispetta la normativa vigente in materia. L'impianto citofonico è esistente e funzionante.
- *Copertura*: Il tetto realizzato a falde con copertura in coppi e orditura in travi di legno, si presenta in scadenti condizioni in quanto sono presenti alcune infiltrazioni di acqua piovana;
- *Scale e parti comuni*: i corpi scala interni e le restanti parti comuni si presentano in condizioni non scadenti, in quanto non sono presenti lesioni diffuse passanti;
- L'edificio è sprovvisto di *impianto di riscaldamento ed ascensore*.

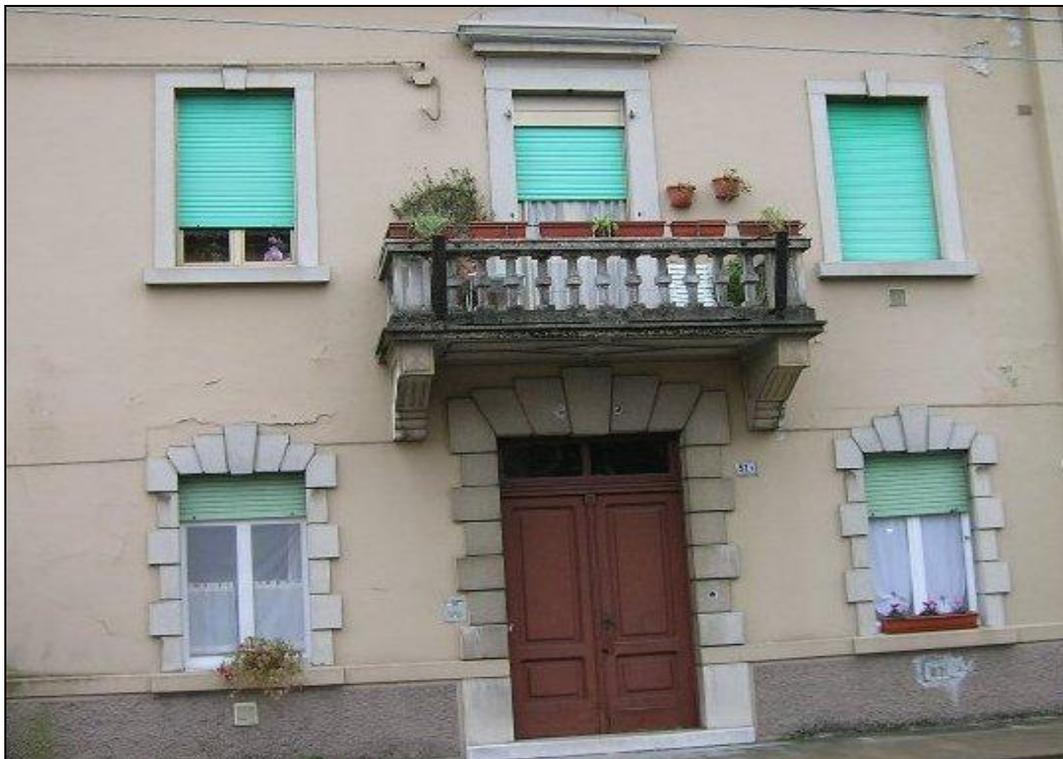
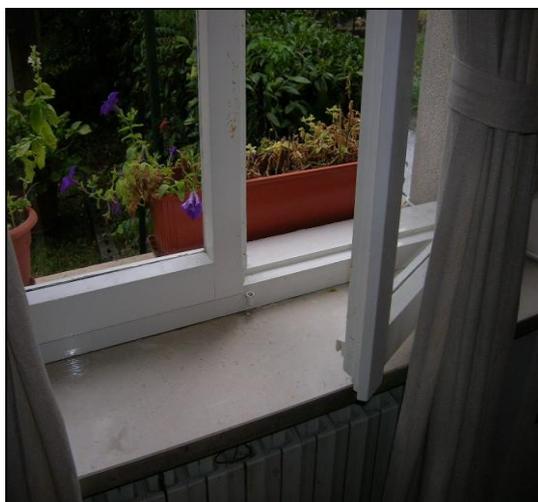
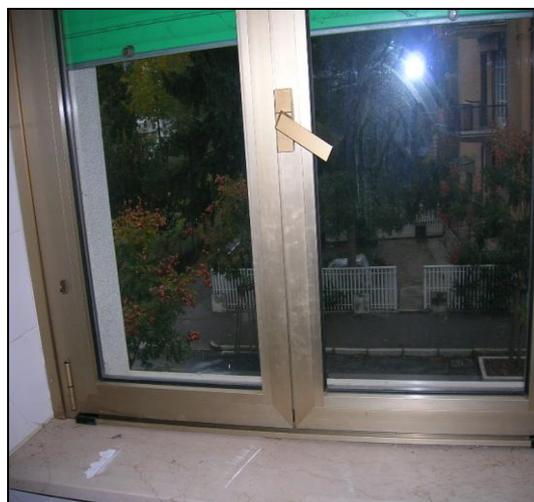
Gli infissi esterni sono negli appartamenti al piano terra in scadenti condizioni, realizzati in legno verniciato bianco con vetro semplice, mentre negli alloggi al primo piano le finestre sono in buone condizioni, realizzati in alluminio con vetrocamera, ambedue tipologie di infissi hanno avvolgibili in materiale plastico (foto 7)

*Foto 7 - Particolare fotografico dal quale si evince la tipologia e lo stato di conservativo degli infissi esterni (al piano terra in legno e al primo piano in alluminio).*

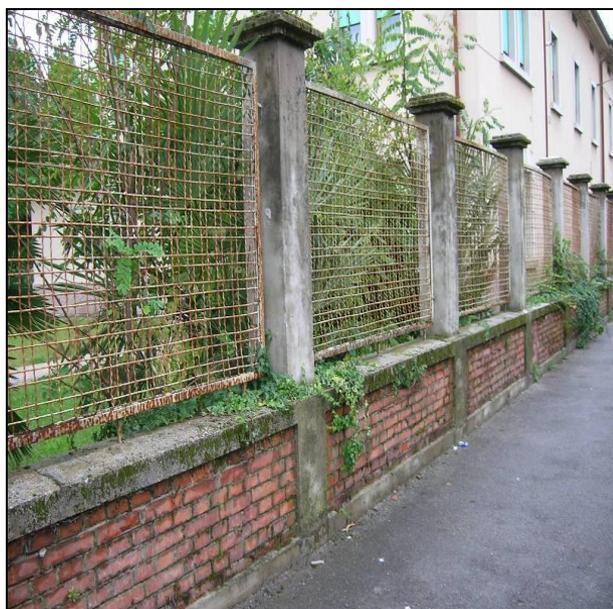
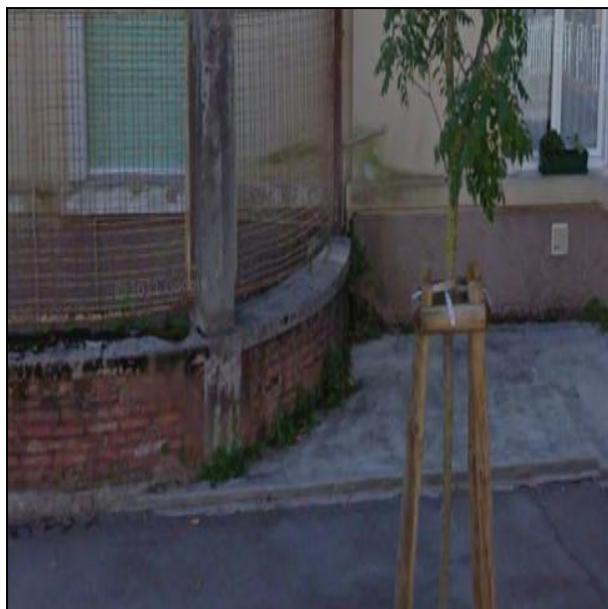
Le parti comuni (accessi, marciapiedi, facciata esterna, muretti perimetrali, atri d'ingresso e sottotetto) sono in condizioni non scadenti, in quanto i pavimenti esistenti sono usurati, sono presenti alcune macchie d'umidità di risalita con distacco e rigonfiamento di intonaco, in ogni caso tali deterioramenti sono inferiori al 30% della superficie totale (foto 9).

*Foto 9 - Particolare fotografico dal quale si evince lo stato conservativo delle parti comuni, dei marciapiedi e muretti perimetrali*

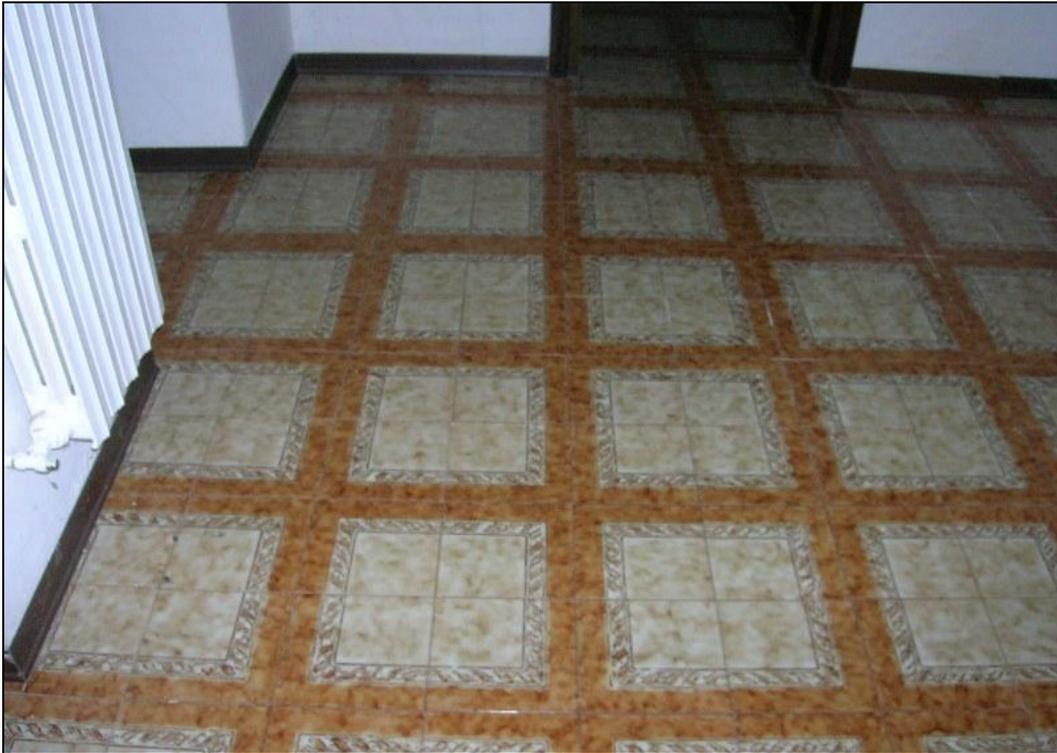
Le pavimentazioni sono in piastrelle di ceramica in tutti i locali, si presentano nel complesso in uno stato non scadente (vds. fig. 1, 2 e 3 dell'Allegato 1 alla presente relazione).

- *Pavimenti*: piastrelle di ceramica in tutti i locali. Lo stato conservativo e manutentivo delle pavimentazioni non risulta scadente in quanto le superfici per cui si rende necessario il rifacimento sono inferiori al 30% della superficie totale;

*Foto 1 - stato manutentivo pavimentazione dell'ingresso/corridoio.*

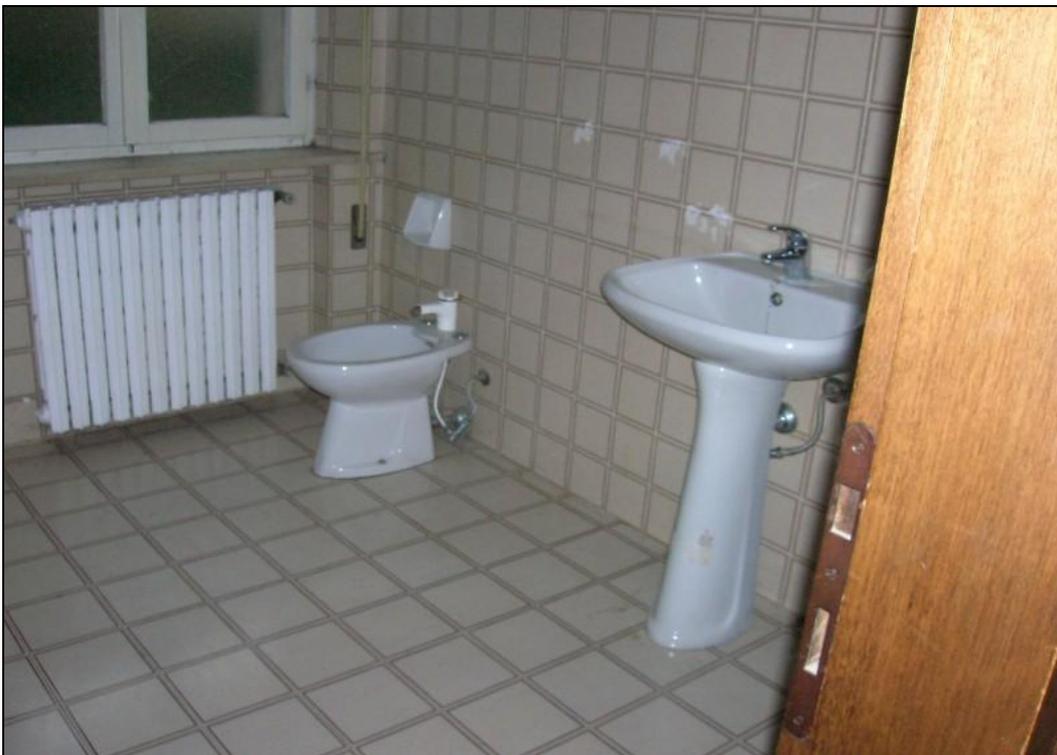
*Foto 2 - stato manutentivo pavimentazione bagno.*

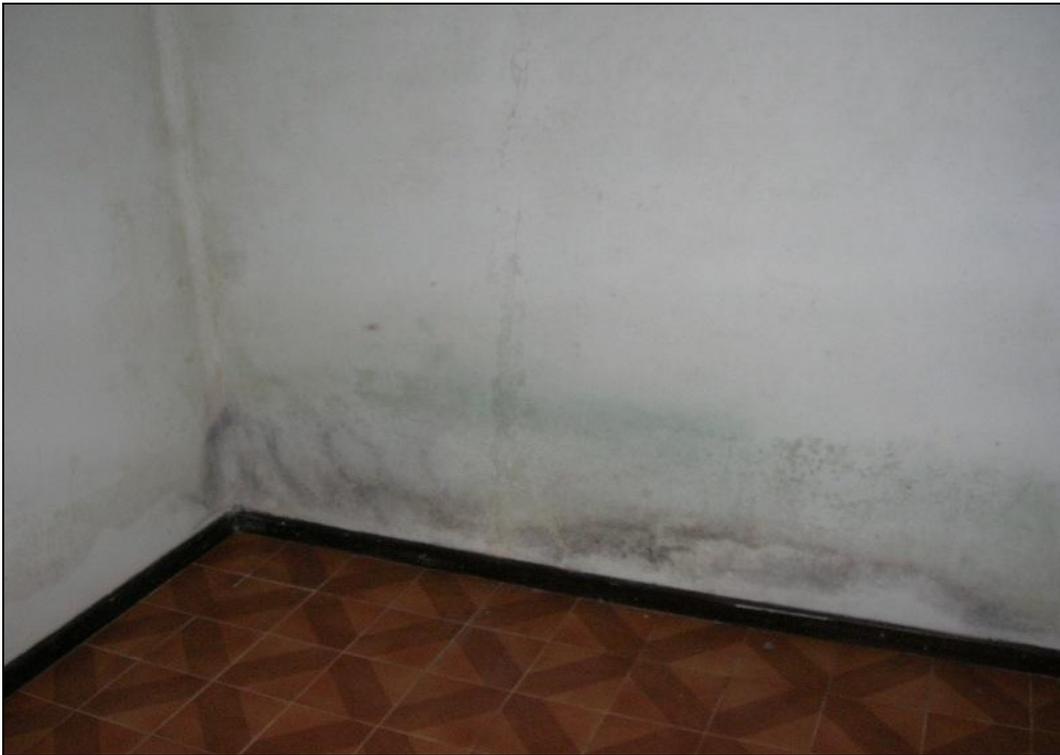
*Foto 3 - stato manutentivo pavimentazione delle camere.*

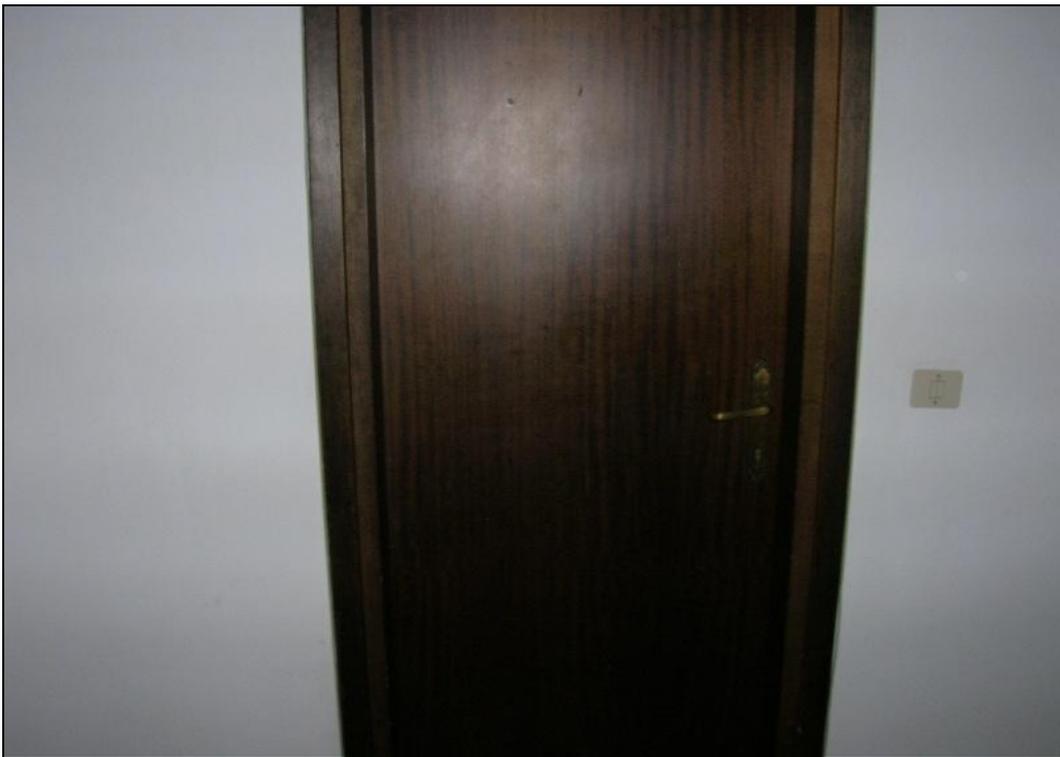
Gli infissi interni si presentano in uno buono stato, sono realizzati in legno tamburato. La porta d'ingresso è in legno tamburato (foto 4 e 5 dell'Allegato 1).

*Foto 4 - porta interna in legno tamburato.*

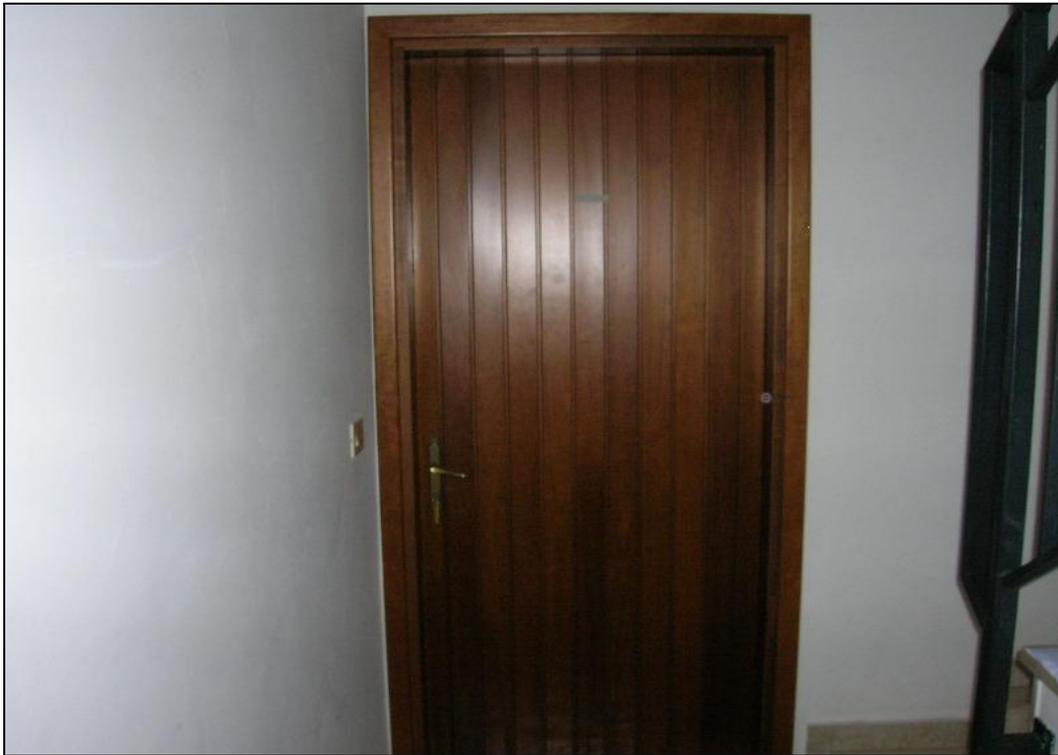
*Foto 5 – porta esterna in legno tamburata d'ingresso*

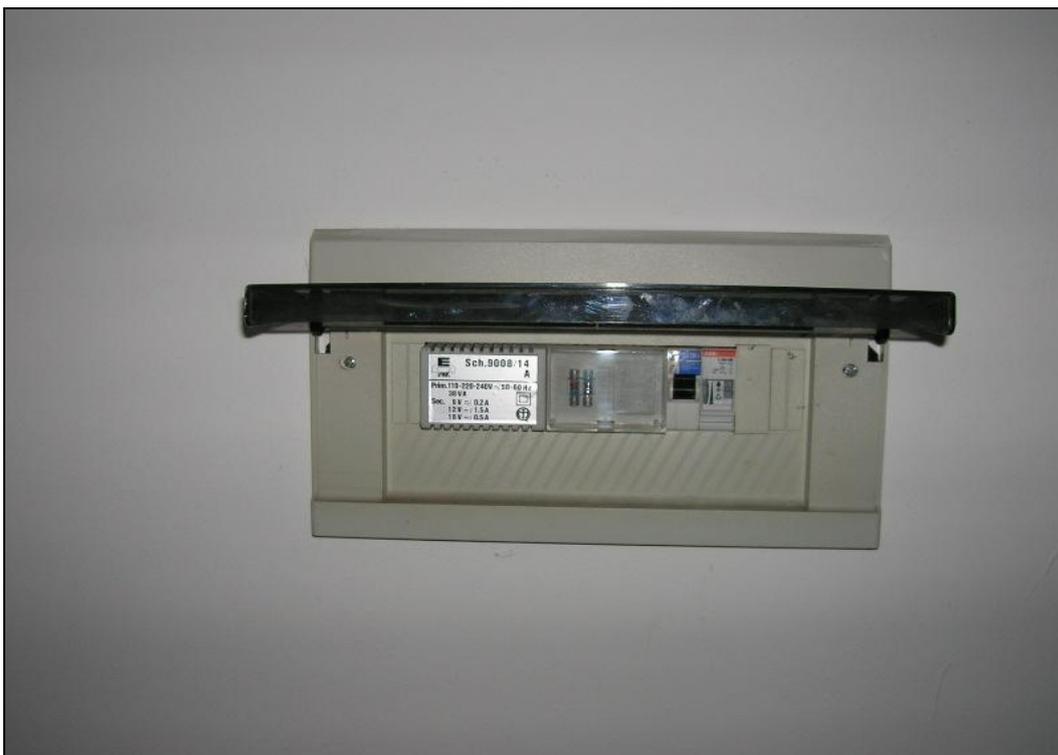
- impianto elettrico non adeguato alla normativa vigente (foto 6 dell'Allegato 1);
- impianto idrico-sanitario;
- impianto citofonico;
- impianto di riscaldamento autonomo a metano (foto 7 dell'Allegato 1).

- *infissi interni*: si presentano in buono stato e sono realizzati in legno tamburato. La porta d'ingresso è in legno tamburato;
- *impianto elettrico*: non rispondente alla normativa vigente;

*Foto 6 – quadro elettrico dell'unità immobiliare.*

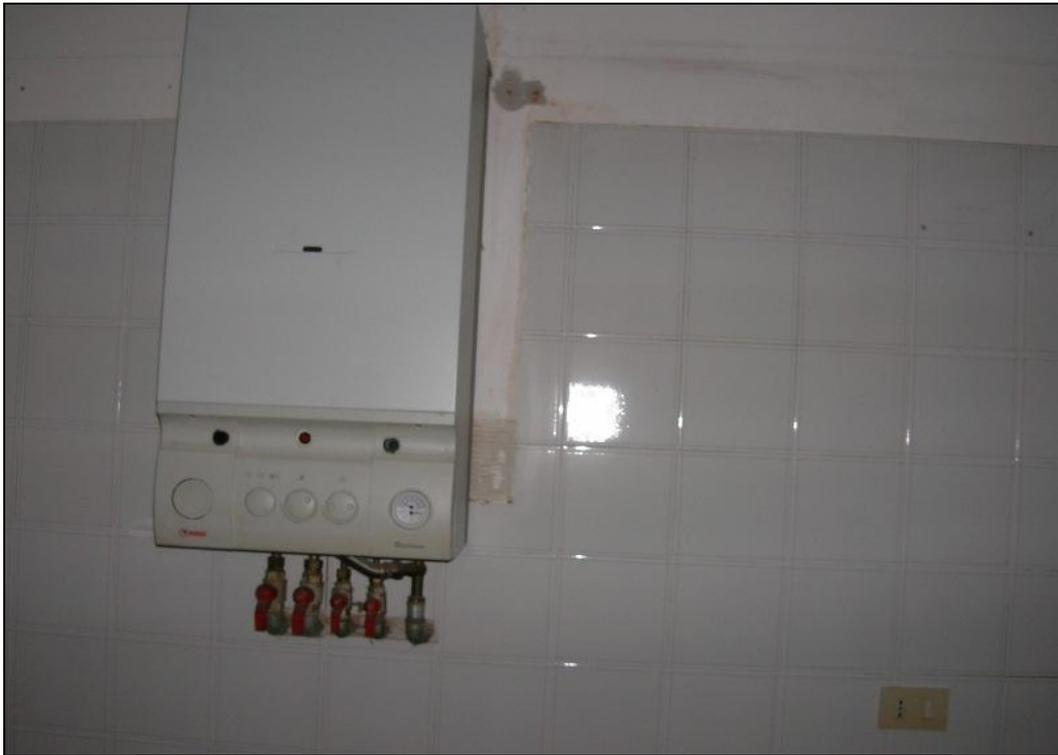
- *impianto termico*: autonomo con caldaia a metano, in condizioni scadenti in quanto non risultano negli anni interventi di manutenzione e attualmente l'intera rete necessita l'intera sostituzione dovuta alla vetustà della tubazione.

*Foto 7 - caldaia dell'impianto di riscaldamento autonomo a metano.*
