**12° REPARTO INFRASTRUTTURE**

**RELAZIONE TECNICO - DESCRITTIVA**

**Alloggio codice EGO0025**

**Via Ristori 52/1, GORIZIA**

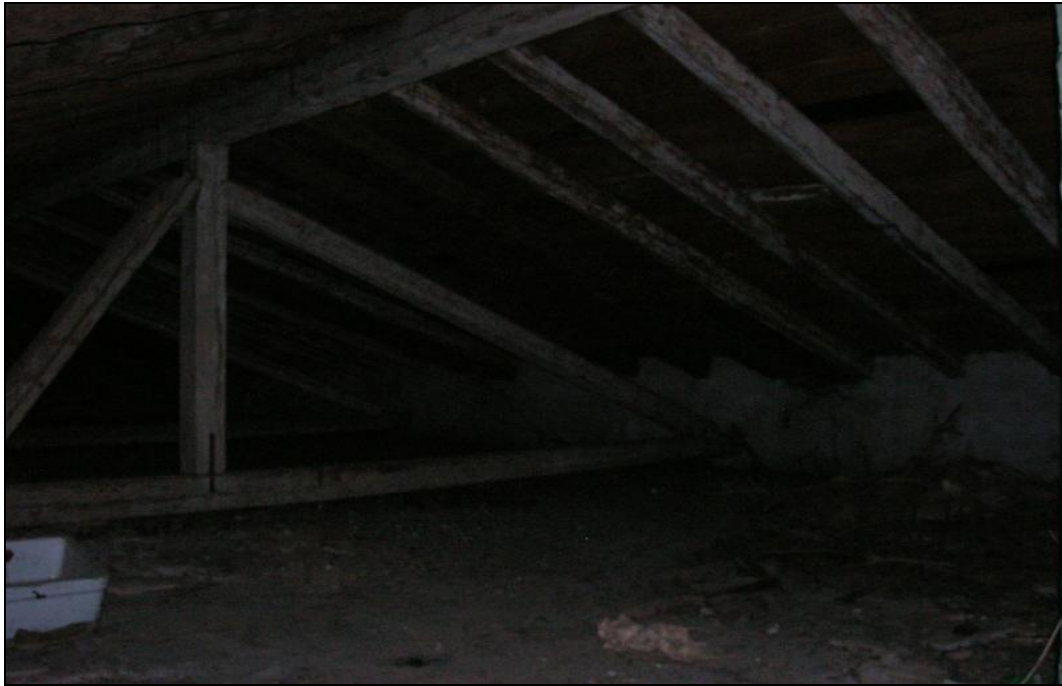
L'edificio ha struttura in muratura portante e tamponature esterne in muratura. Il tetto si presenta in condizioni scadenti realizzato a falde con orditura in travi in legno e copertura in coppi (foto 5), la qualità degli intonaci esterni risulta non scadente in quanto presente qualche rigonfiamento, distacco di materiale e della tinteggiatura (foto 6).

*Foto 5 – Particolare fotografico dal quale si evince la tipologia di copertura dell'edificio (copertura a falde).*

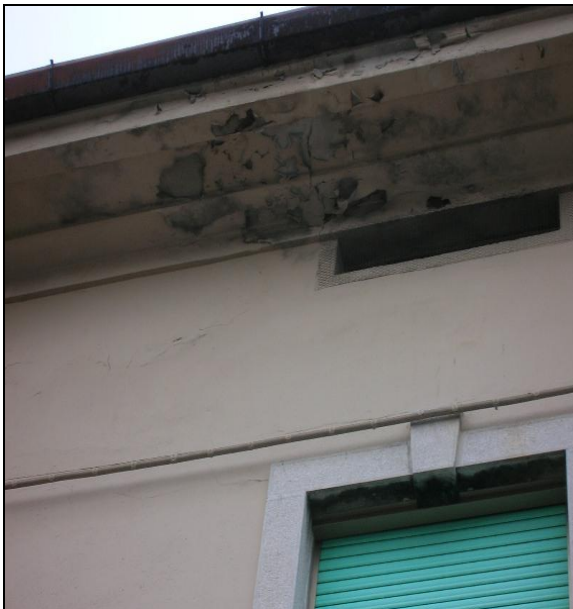
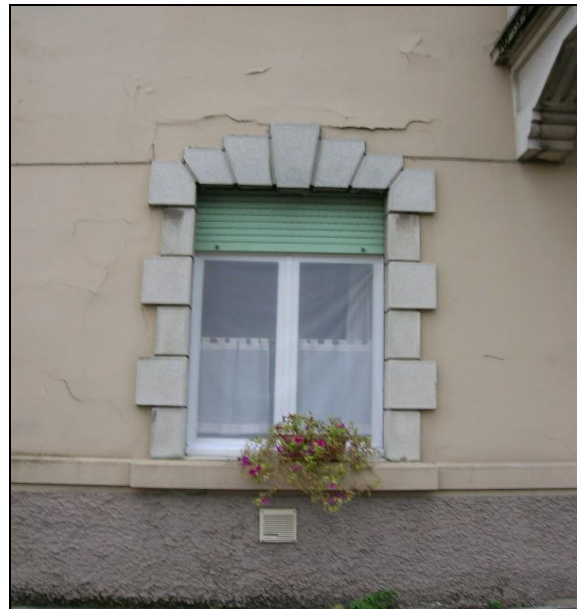
*Foto 6 - Particolare fotografico dal quale si evince l'aspetto e lo stato conservativo delle facciate esterne del fabbricato. Vista lato nord.*

- *Prospetti esterni*: la qualità degli intonaci esterni non risulta scadente, in quanto presenta qualche rigonfiamento e distacco di materiale, nel complesso comunque la superficie degradata non supera il 10% della superficie complessiva;
- *Impianto elettrico, citofonico*: l'impianto elettrico esistente non rispetta la normativa vigente in materia. L'impianto citofonico è esistente e funzionante.
- *Copertura*: Il tetto realizzato a falde con copertura in coppi e orditura in travi di legno, si presenta in scadenti condizioni in quanto sono presenti alcune infiltrazioni di acqua piovana;
- *Scale e parti comuni*: i corpi scala interni e le restanti parti comuni si presentano in condizioni non scadenti, in quanto non sono presenti lesioni diffuse passanti;
- L'edificio è sprovvisto di *impianto di riscaldamento ed ascensore*.

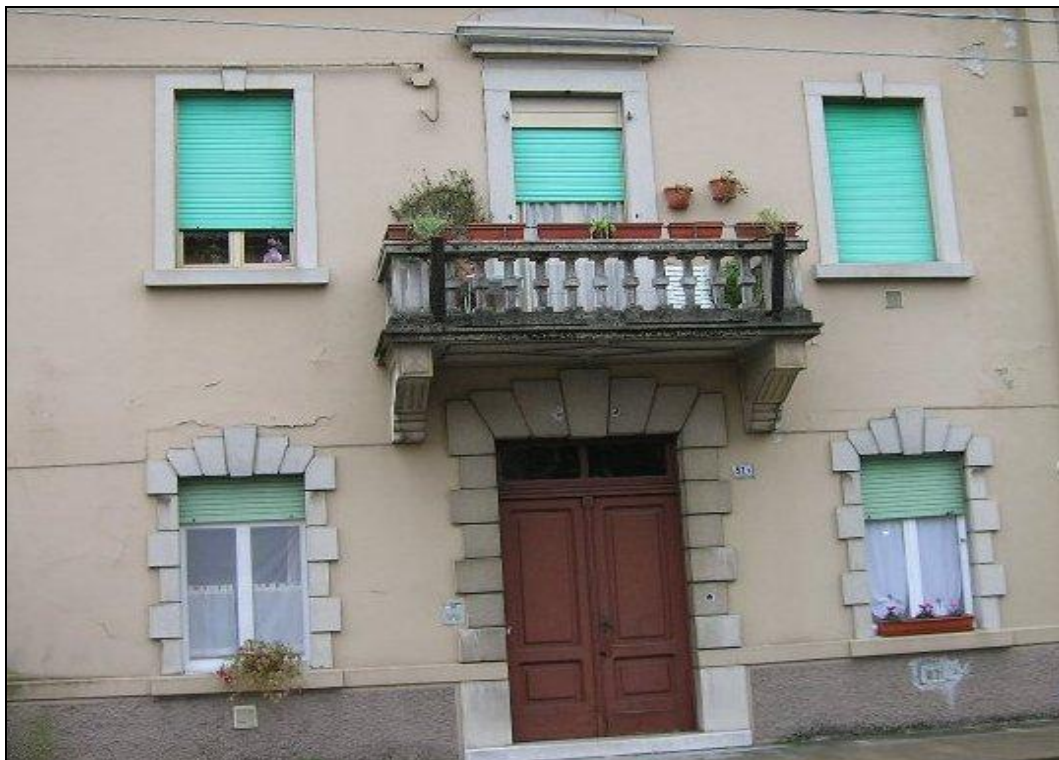
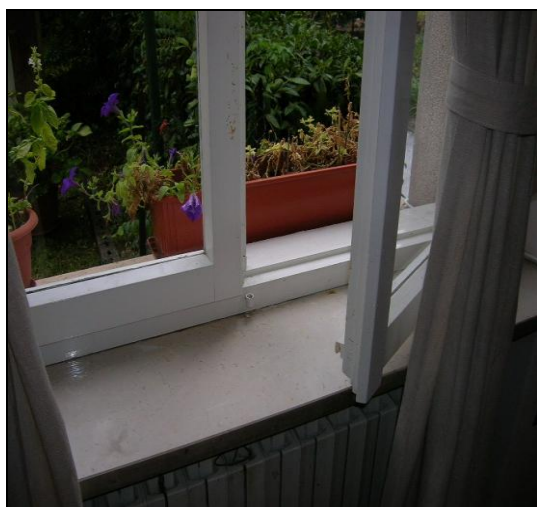
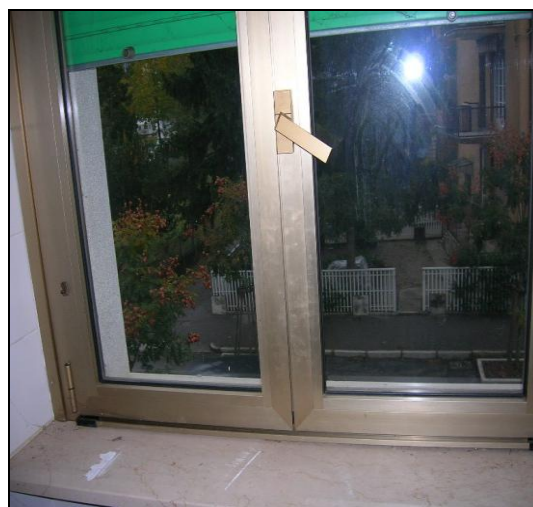
Gli infissi esterni sono negli appartamenti al piano terra in scadenti condizioni, realizzati in legno verniciato bianco con vetro semplice, mentre negli alloggi al primo piano le finestre sono in buone

condizioni, realizzati in alluminio con vetrocamera, ambedue tipologie di infissi hanno avvolgibili in materiale plastico (foto 7)

*Foto 7 - Particolare fotografico dal quale si evince la tipologia e lo stato di conservativo degli infissi esterni (al piano terra in legno e al primo piano in alluminio).*

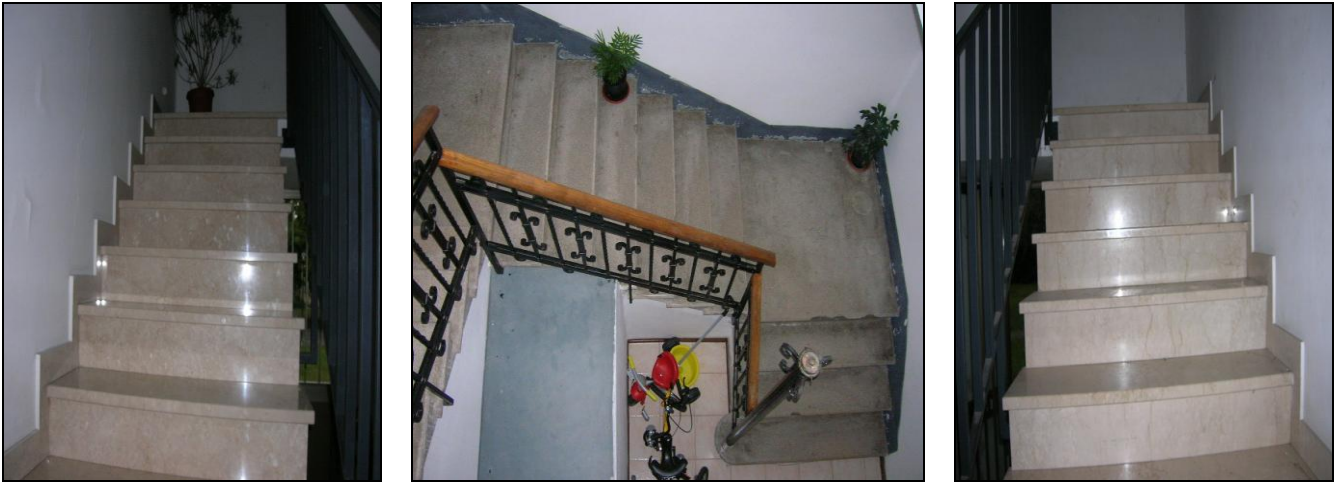
Nell'edificio sono presenti tre corpi scala realizzati in cemento armato, quello centrale con rivestimento in pietra si presenta in condizioni non scadenti, mentre i restanti corpi scala con rivestimento in travertino lucidato si presentano in buono stato, tutte le ringhiere sono in ferro verniciato con passamano in legno (foto 8).

*Foto 8 – Particolare fotografico dal quale si evincono le caratteristiche architettoniche e lo stato conservativo dei tre corpi scala.*

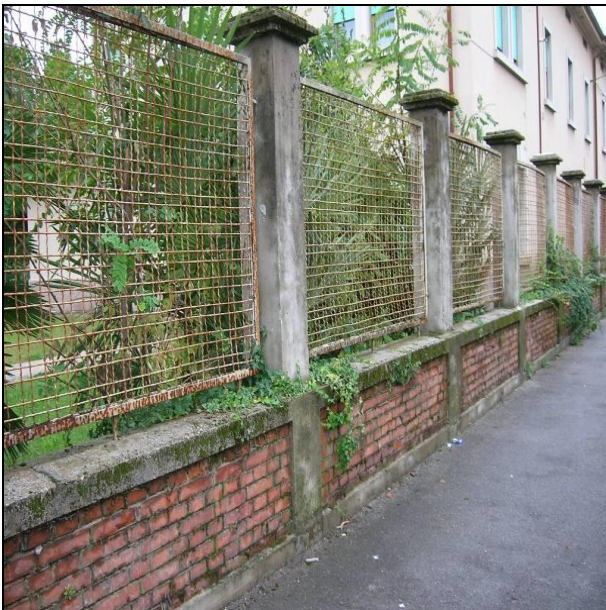
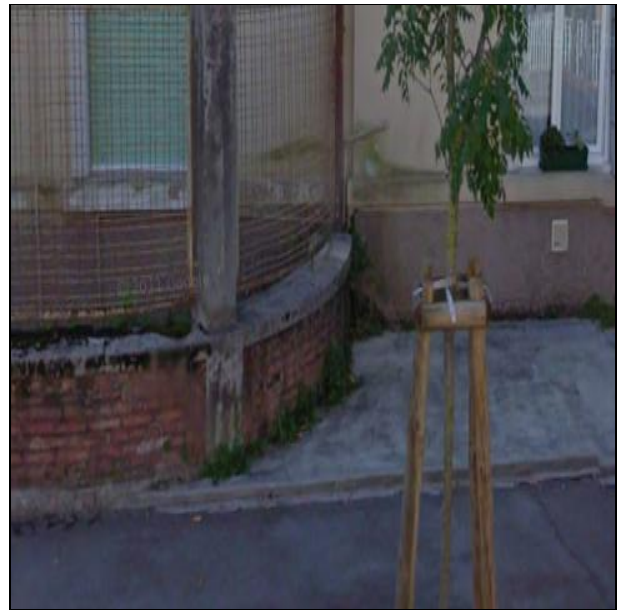
Le parti comuni (accessi, marciapiedi, facciata esterna, muretti perimetrali, atri d'ingresso e sottotetto) sono in condizioni non scadenti, in quanto i pavimenti esistenti sono usurati, sono presenti alcune macchie d'umidità di risalita con distacco e rigonfiamento di intonaco, in ogni caso la superficie danneggiata è inferiore al 30% della superficie totale (foto 9 ).

*Foto 9 - Particolare fotografico dal quale si evince lo stato conservativo delle parti comuni, dei marciapiedi e muretti perimetrali*

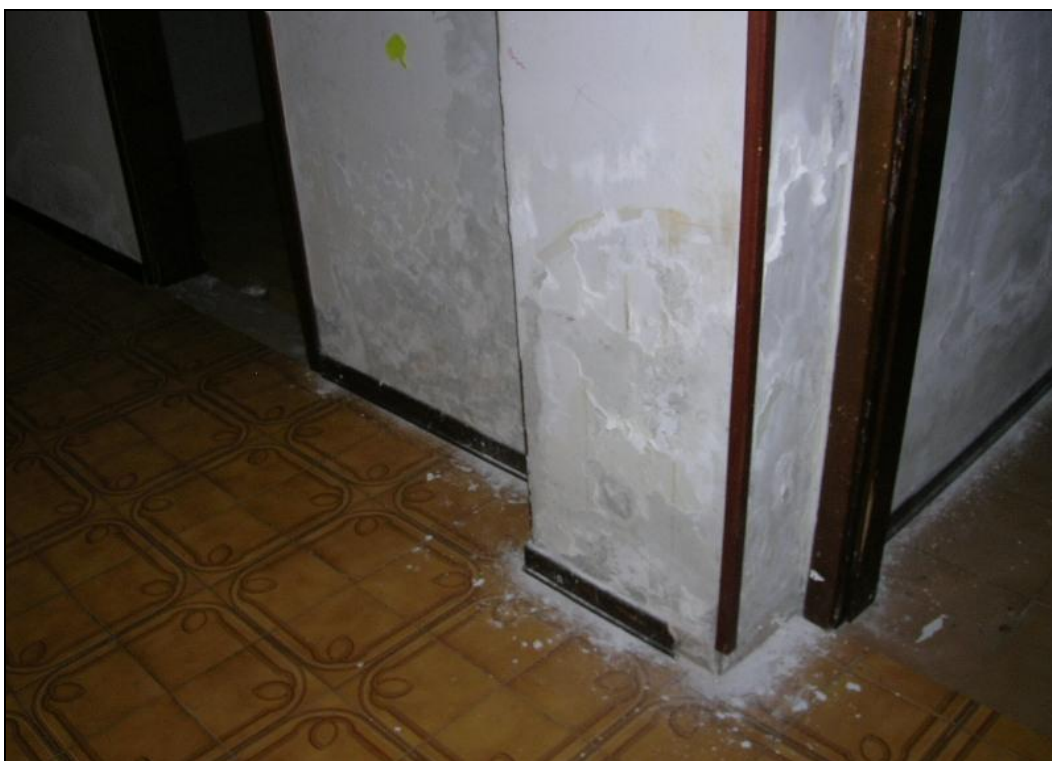
Le pavimentazioni sono in piastrelle di ceramica in tutti i locali, si presentano nel complesso in uno stato non scadente (vds. fig. 1, 2 e 3 dell'Allegato 1 alla presente relazione).

- *Pareti, soffitti e controsoffitti*: lo stato conservativo delle pareti, soffitti e controsoffitti risulta scadente in quanto le superfici che necessitano interventi di rifacimento sono superiori al 30% delle superfici totale; il controsoffitto attualmente presente in tutti i locali, necessario in considerazione dell'altezza degli stessi, richiede il totale rifacimento;

*Foto 1 - stato manutentivo pavimentazione e pareti dell'ingresso/corridoio.*

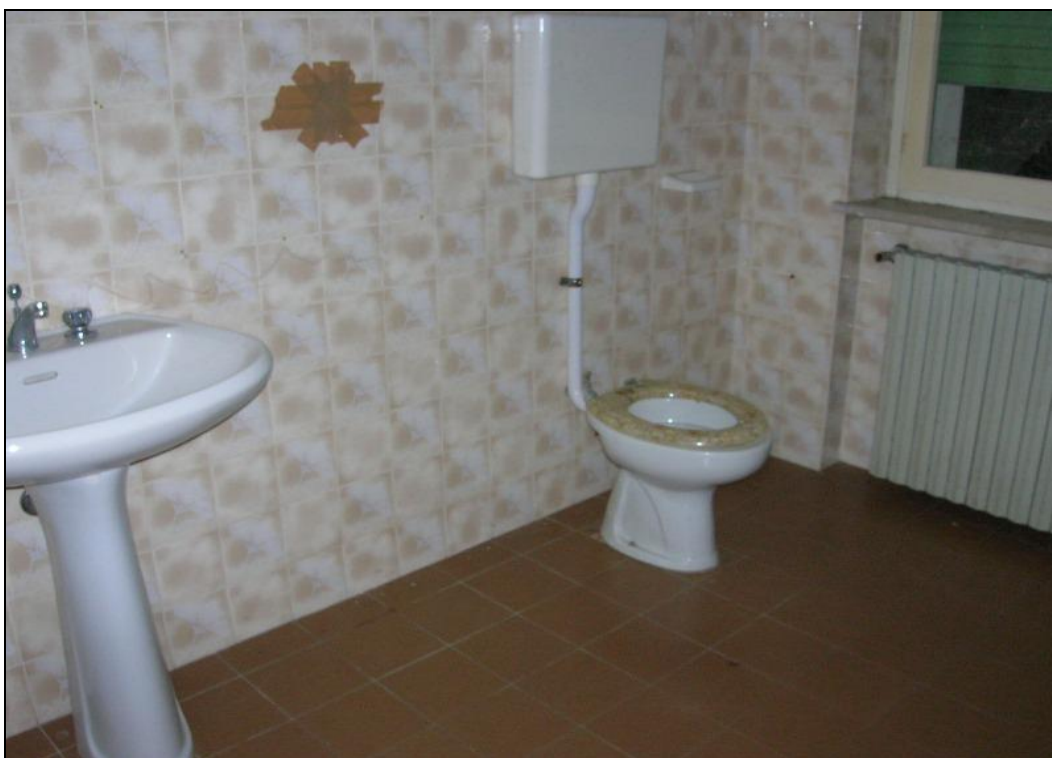
*Foto 2 - stato manutentivo pavimentazione bagno.*

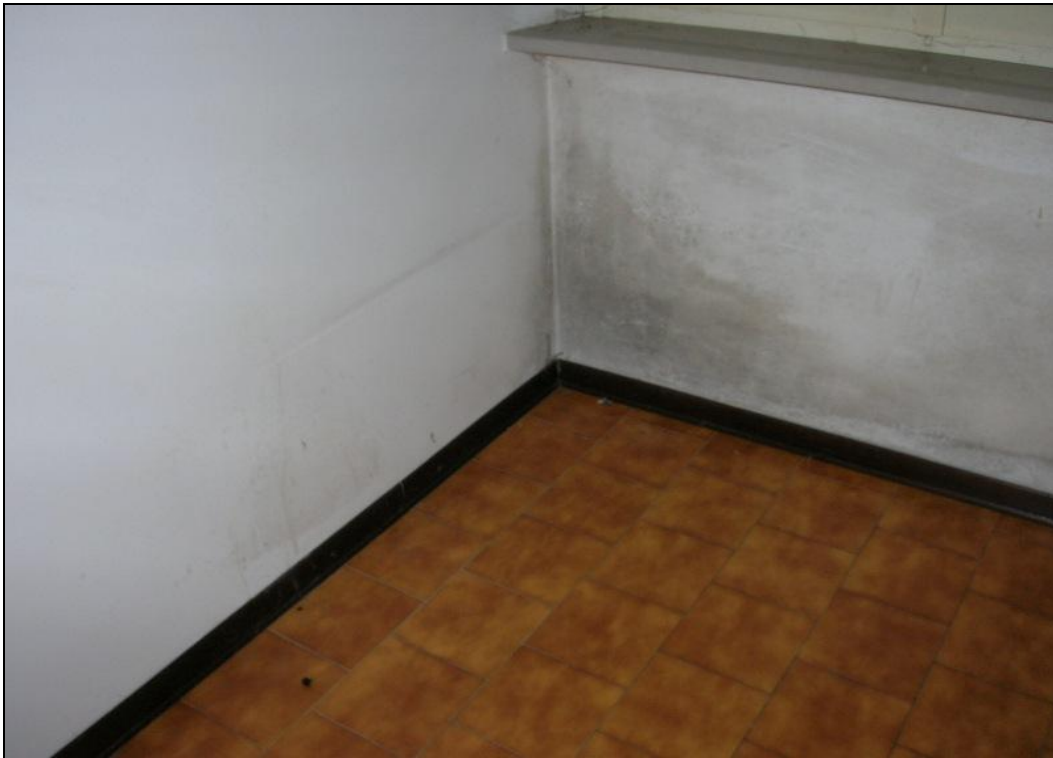
*Foto 3 - stato manutentivo pavimentazione e pareti delle camere.*

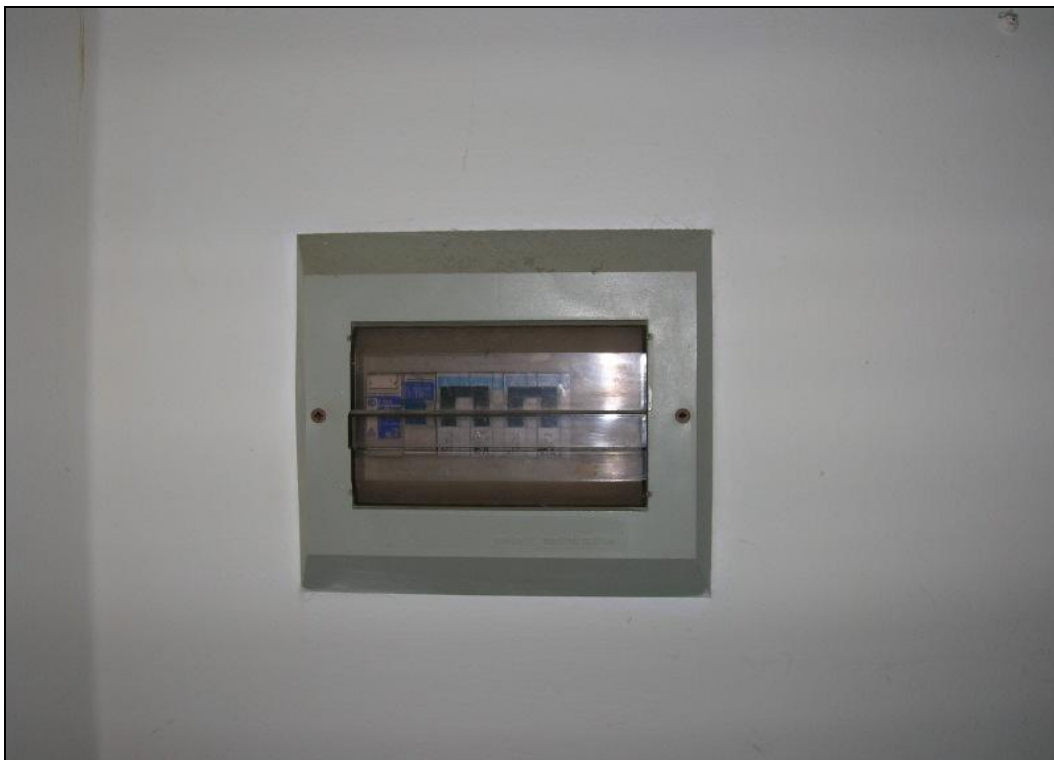
- impianto elettrico non adeguato alla normativa vigente (foto 6 dell'Allegato 1);
- impianto idrico-sanitario;
- impianto citofonico;
- impianto di riscaldamento autonomo a metano (foto 7 dell'Allegato 1).

*Foto 6 – quadro elettrico dell'unità immobiliare.*

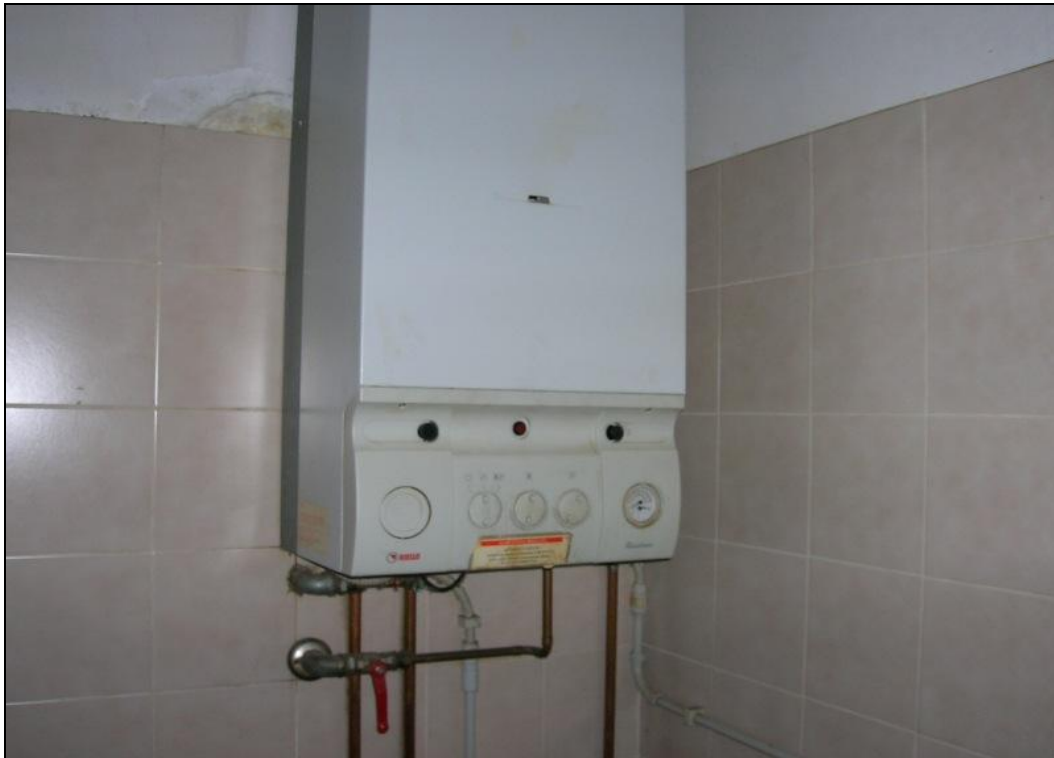
- *impianto termico*: autonomo con caldaia a metano, in condizioni scadenti in quanto non risultano negli anni interventi di manutenzione e attualmente l'intera rete necessita l'intera sostituzione dovuta alla vetustà della tubazione.

*Foto 7 - caldaia dell'impianto di riscaldamento autonomo a metano.*
