**12° REPARTO INFRASTRUTTURE**

**RELAZIONE TECNICO - DESCRITTIVA**

**Alloggio codice EGO0026**

**Via Ristori 52/1, GORIZIA**

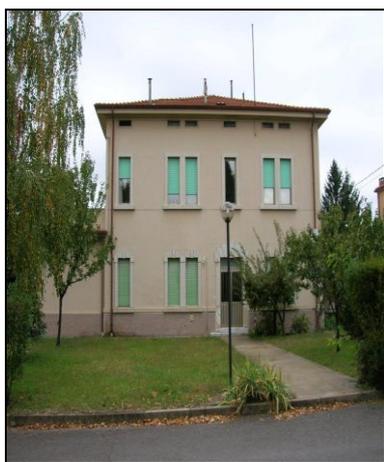
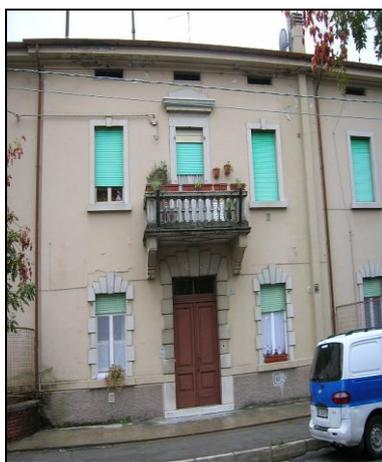
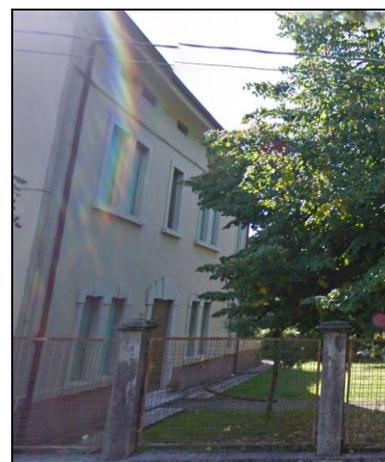
L'edificio in cui è ubicata l'unità immobiliare, oggetto della presente valutazione, ha pianta regolare, ed è composto da un unico corpo di fabbrica, con tre vani scala, una con accesso da Via Ristori e le restanti con accesso dalle strade interne al comprensorio (foto 3).

*Foto 3 – Particolare fotografico dal quale si evince i tre ingressi di Via Ristori 52/2*

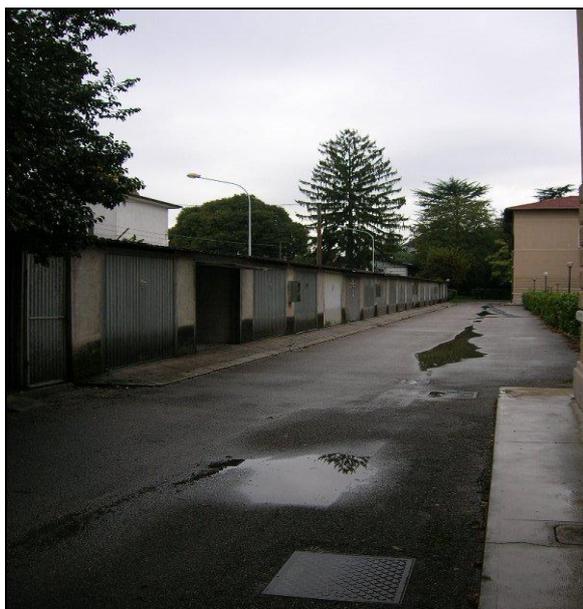
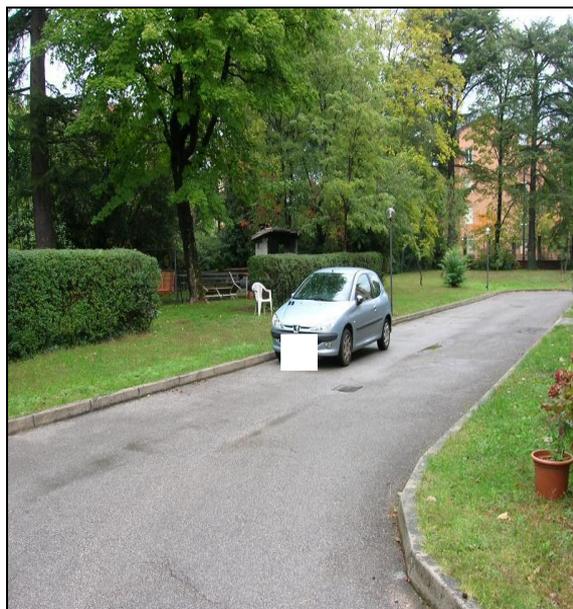
L'edificio dispone di box auto, depositi sottotetto, posti auto, in numero inferiore al numero degli alloggi (foto 4).

*Foto 4 – Particolare fotografico dei box auto e dell'area verde e di parcheggio dell'edificio.*

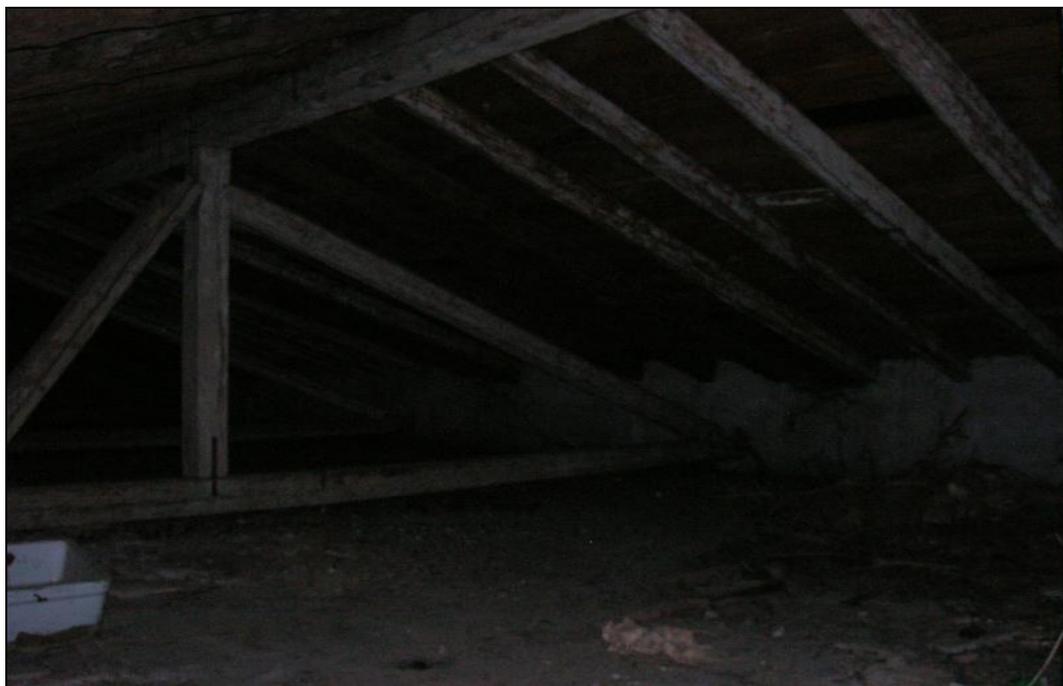
L'edificio ha struttura in muratura portante e tamponature esterne in muratura. Il tetto si presenta in condizioni scadenti realizzato a falde con orditura in travi in legno e copertura in coppi (foto 5), la qualità degli intonaci esterni risulta mediocre in quanto presente qualche rigonfiamento, distacco di materiale e della tinteggiatura (foto 6).

*Foto 5 – Particolare fotografico dal quale si evince la tipologia di copertura dell'edificio (copertura a falde).*

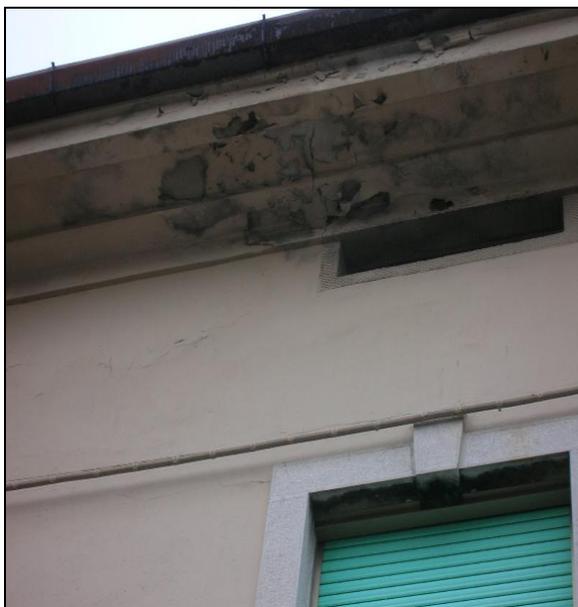
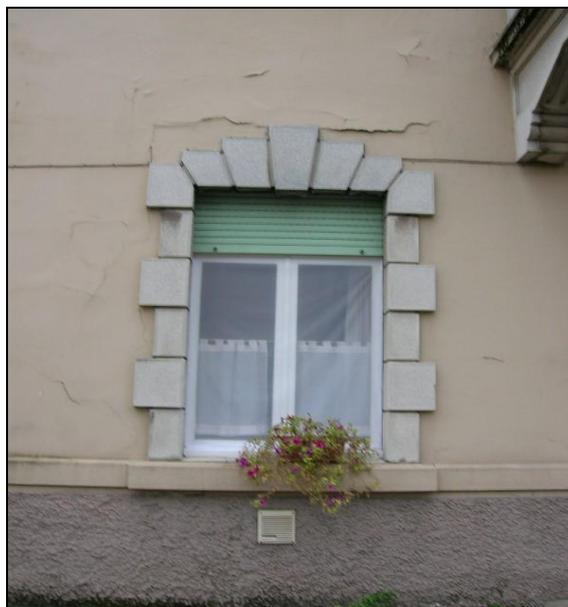
*Foto 6 - Particolare fotografico dal quale si evince l'aspetto e lo stato conservativo delle facciate esterne del fabbricato. Vista lato nord.*

- *Prospetti esterni*: la qualità degli intonaci esterni non risulta scadente, in quanto presenta qualche rigonfiamento e distacco di materiale, nel complesso comunque la superficie degradata non supera il 10% della superficie complessiva;
- *Impianto elettrico, citofonico*: l'impianto elettrico esistente non rispetta la normativa vigente in materia. L'impianto citofonico è esistente e funzionante.
- *Copertura*: Il tetto realizzato a falde con copertura in coppi e orditura in travi di legno, si presenta in scadenti condizioni in quanto sono presenti alcune infiltrazioni di acqua piovana;
- *Scale e parti comuni*: i corpi scala interni e le restanti parti comuni si presentano in condizioni non scadenti, in quanto non sono presenti lesioni diffuse passanti;
- L'edificio è sprovvisto di *impianto di riscaldamento ed ascensore*.

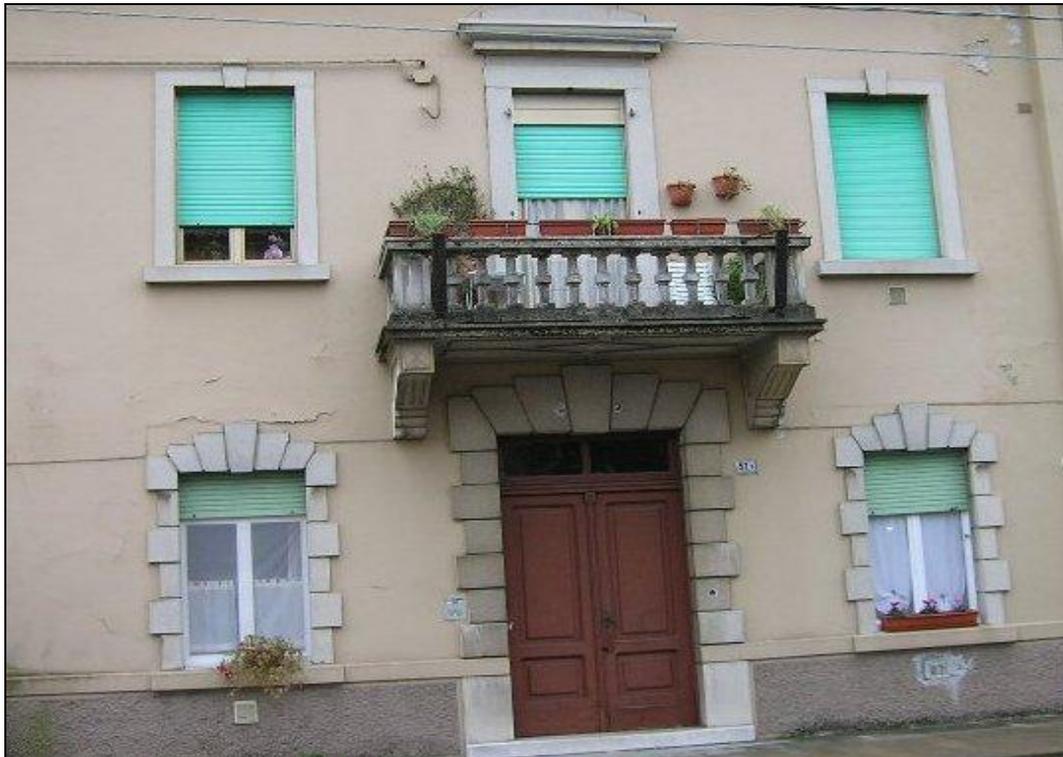
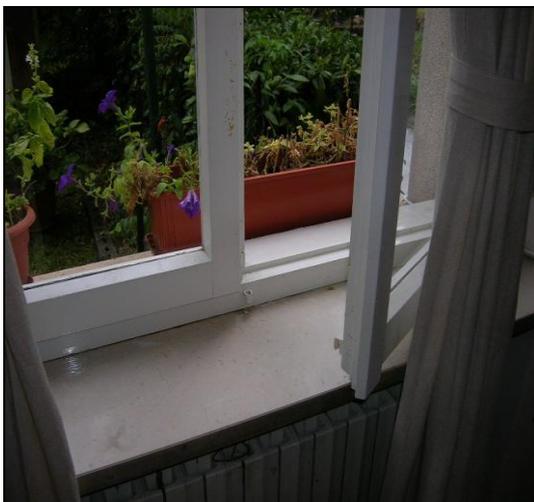
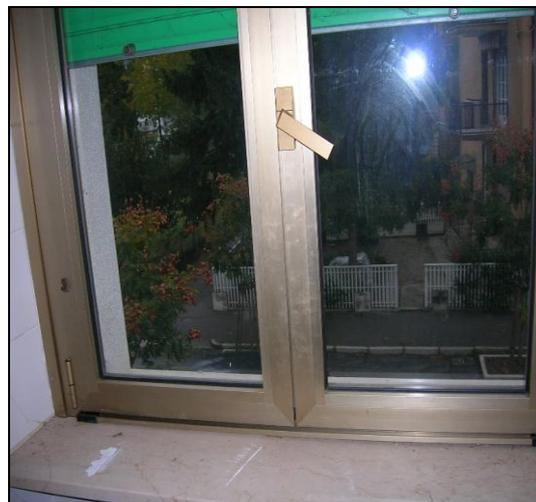
Gli infissi esterni sono negli appartamenti al piano terra in scadenti condizioni, realizzati in legno verniciato bianco con vetro semplice, mentre negli alloggi al primo piano le finestre sono in buone

condizioni, realizzati in alluminio con vetrocamera, ambedue tipologie di infissi hanno avvolgibili in materiale plastico (foto 7)

*Foto 7 - Particolare fotografico dal quale si evince la tipologia e lo stato di conservativo degli infissi esterni (al piano terra in legno e al primo piano in alluminio).*

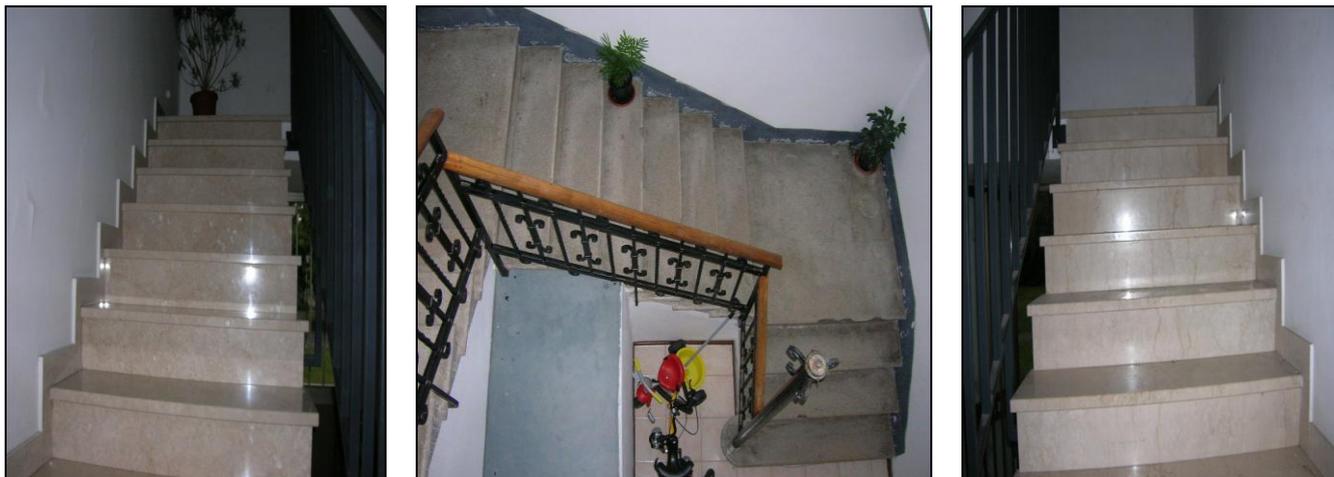
Nell'edificio sono presenti tre corpi scala realizzati in cemento armato, quello centrale con rivestimento in pietra si presenta in condizioni non scadenti, mentre i restanti corpi scala con rivestimento in travertino lucidato si presentano in buono stato, tutte le ringhiere sono in ferro verniciato con passamano in legno (foto 8).

*Foto 8 – Particolare fotografico dal quale si evincono le caratteristiche architettoniche e lo stato conservativo dei tre corpi scala.*

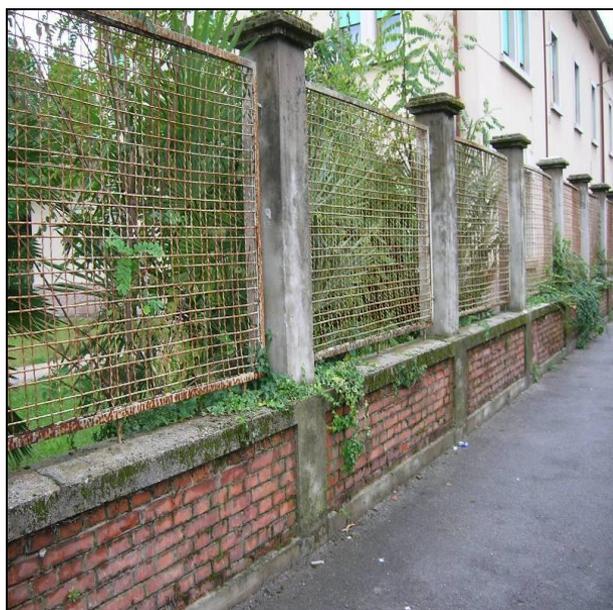
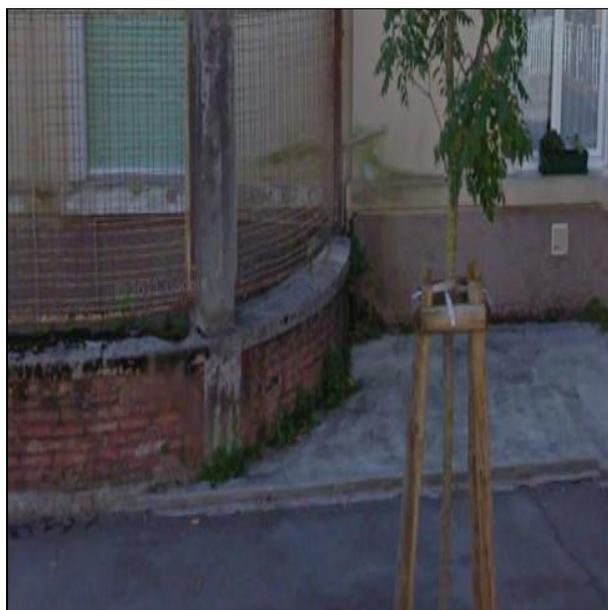
Le parti comuni (accessi, marciapiedi, facciata esterna, muretti perimetrali, atri d'ingresso e sottotetto) sono in condizioni non scadenti, in quanto i pavimenti esistenti sono usurati, sono presenti alcune macchie d'umidità di risalita con distacco e rigonfiamento di intonaco, in ogni caso la superficie danneggiata è inferiore al 30% della superficie totale (foto 9).

*Foto 9 - Particolare fotografico dal quale si evince lo stato conservativo delle parti comuni, dei marciapiedi e muretti perimetrali*

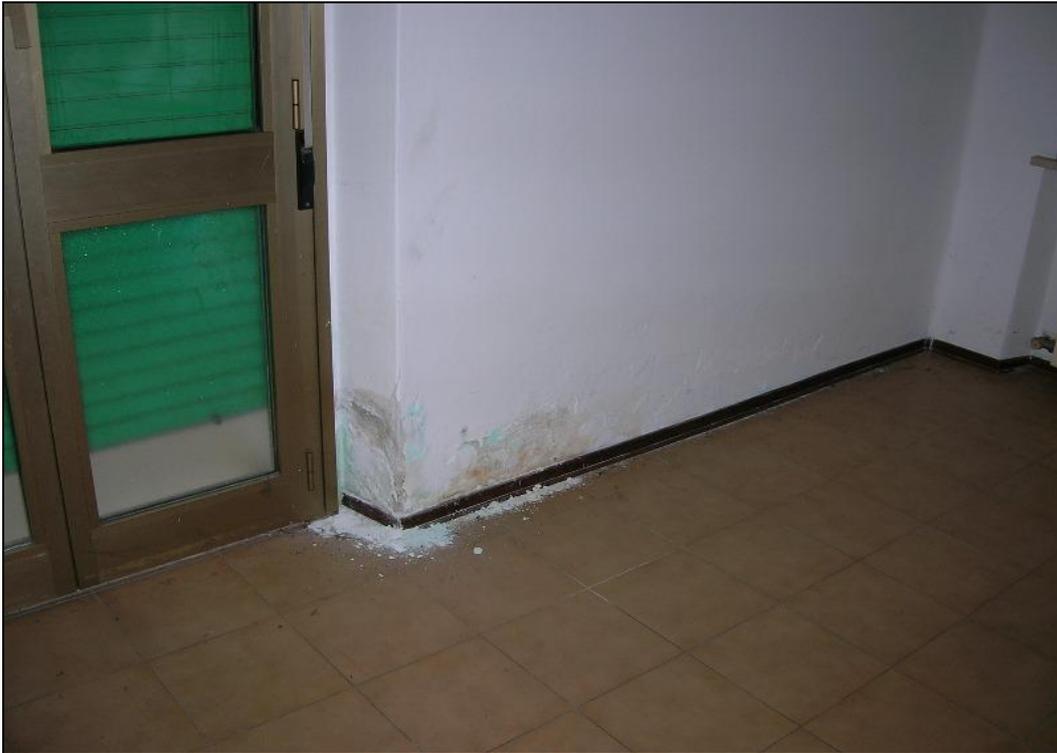
Le pavimentazioni sono in piastrelle di ceramica in tutti i locali, si presentano nel complesso in uno stato non scadente, comprese quelle del terrazzo (vds. fig. 1, 2 e 3 dell'Allegato 1 alla presente relazione).

- *Pavimenti*: piastrelle di ceramica in tutti i locali. Lo stato conservativo e manutentivo delle pavimentazioni non risulta scadente in quanto le superfici per cui si rende necessario il rifacimento sono inferiori al 30% della superficie totale;

- *Pareti, soffitti e controsoffitti*: lo stato conservativo delle pareti, soffitti e controsoffitti risulta scadente in quanto le superfici che necessitano interventi di rifacimento sono superiori al 30% delle superfici totale; il controsoffitto attualmente presente in tutti i locali, necessario in considerazione dell'altezza degli stessi, richiede il totale rifacimento;

*Foto 1 - stato manutentivo pavimentazione e pareti soggiorno.*

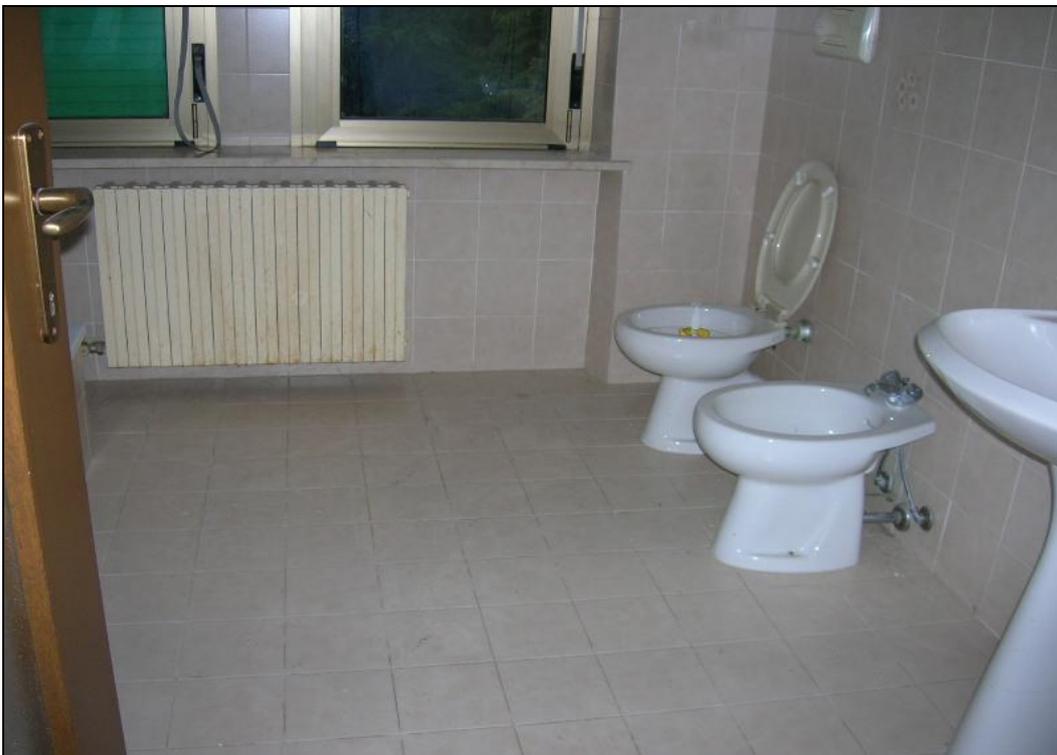
*Foto 2 - stato manutentivo pavimentazione del bagno*

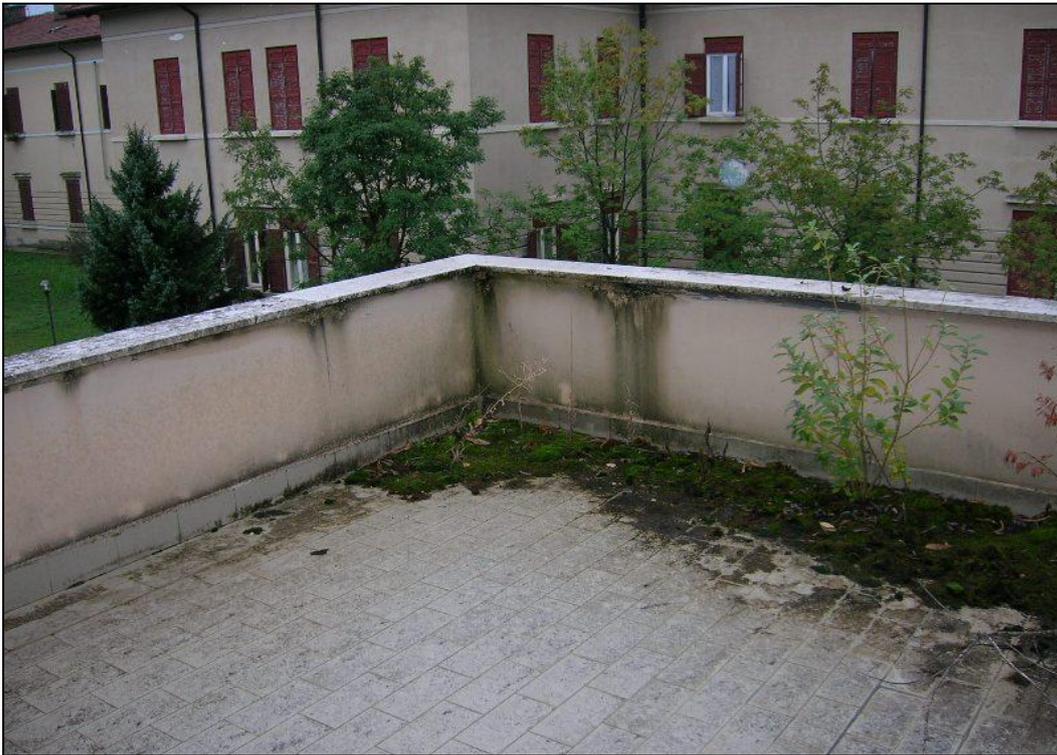
*Foto 3 - stato manutentivo pavimentazione del terrazzo.*

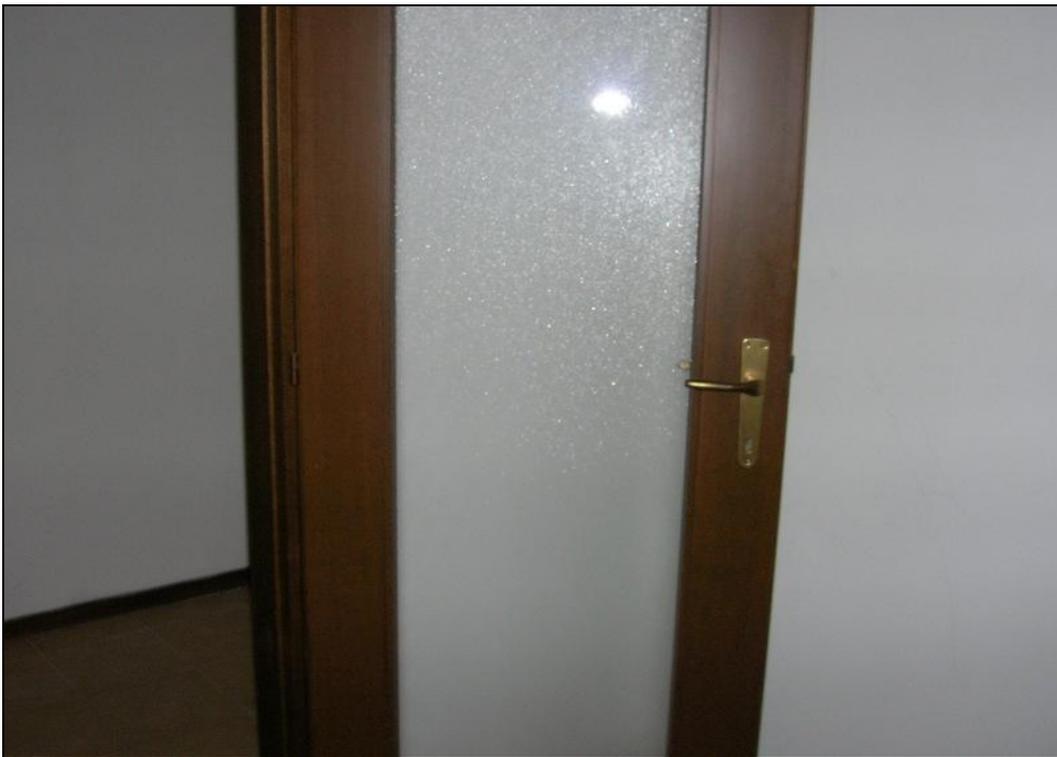
Gli infissi interni si presentano in uno buono stato, sono realizzati in legno tamburato. La porta d'ingresso è in legno tamburato (foto 4 e 5 dell'Allegato 1).

*Foto 4 - porta interna in legno tamburato con vetrata.*

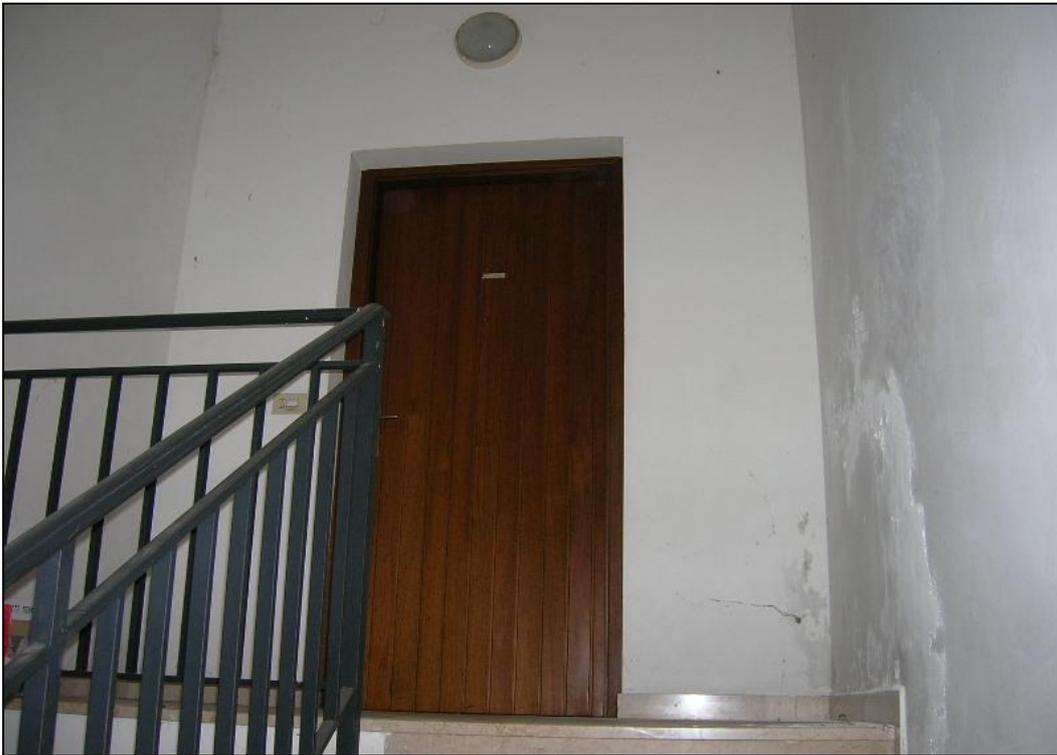
*Foto 5 – porta esterna in legno tamburata d'ingresso*

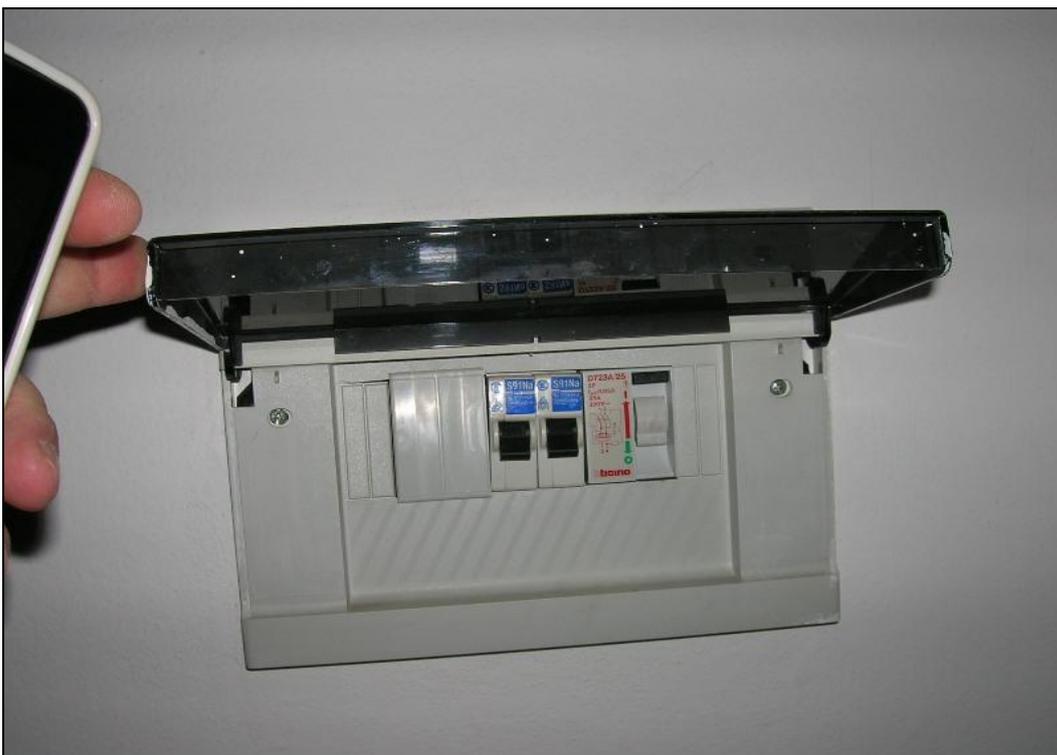
- impianto elettrico non adeguato alla normativa vigente (foto 6 dell'Allegato 1);
- impianto idrico-sanitario;
- impianto citofonico;
- impianto di riscaldamento autonomo a metano (foto 7 dell'Allegato 1).

- *impianto elettrico*: non rispondente alla normativa vigente;
- *impianto idrico sanitario e servizi igienici*: in condizioni non scadenti in quanto la rete non presenta consistenti malfunzionamenti tali da richiedere l'integrale rifacimento dell'impianto;

*Foto 6 – quadro elettrico dell'unità immobiliare.*

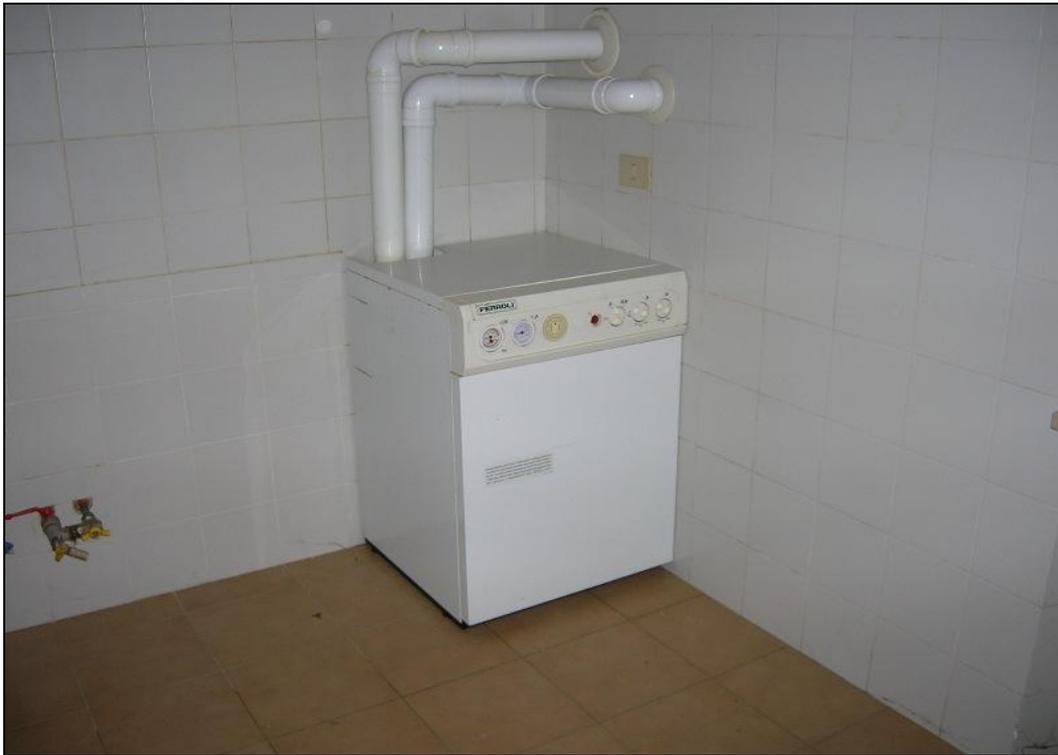
- *impianto termico*: autonomo con caldaia a metano, in condizioni scadenti in quanto non risultano negli anni interventi di manutenzione e attualmente l'intera rete necessita l'intera sostituzione dovuta alla vetustà della tubazione.

*Foto 7 - caldaia dell'impianto di riscaldamento autonomo a metano.*
