RELAZIONE TECNICO - DESCRITTIVA

Alloggio codice EGO0027

Via Ristori 52/1, GORIZIA

Data sopralluogo: *26 Ottobre 2011.*

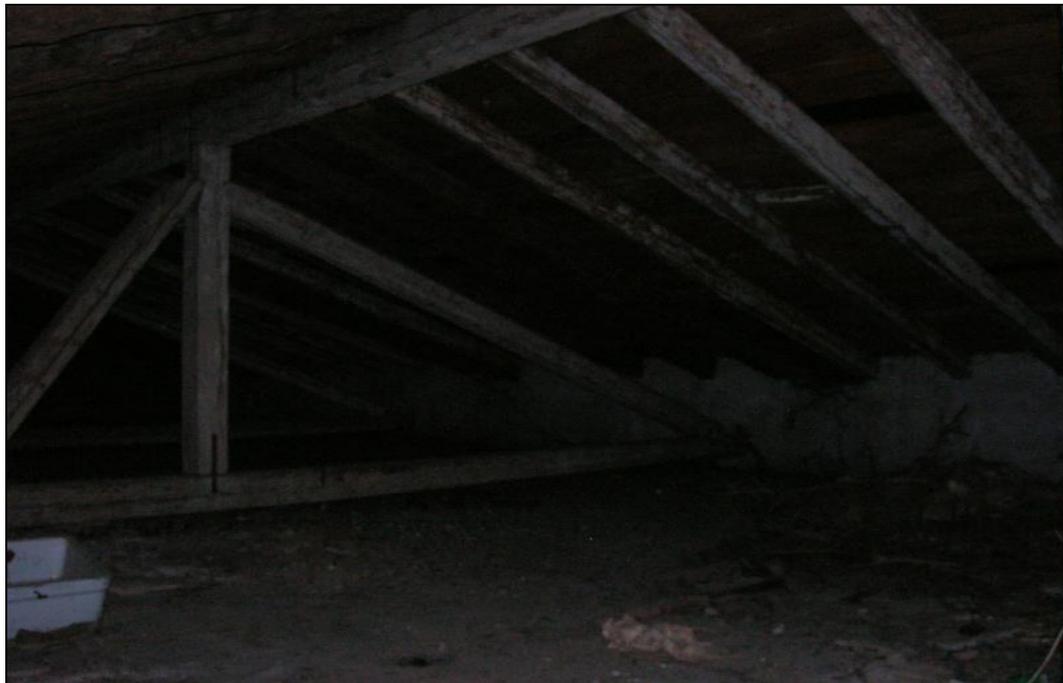
L'edificio ha struttura in muratura portante e tamponature esterne in muratura. Il tetto si presenta in condizioni scadenti realizzato a falde con orditura in travi in legno e copertura in coppi (foto 5), la qualità degli intonaci esterni risulta non scadente in quanto presente qualche rigonfiamento, distacco di materiale e della tinteggiatura (foto 6).

Foto 5 – Particolare fotografico dal quale si evince la tipologia di copertura dell'edificio (copertura a falde).

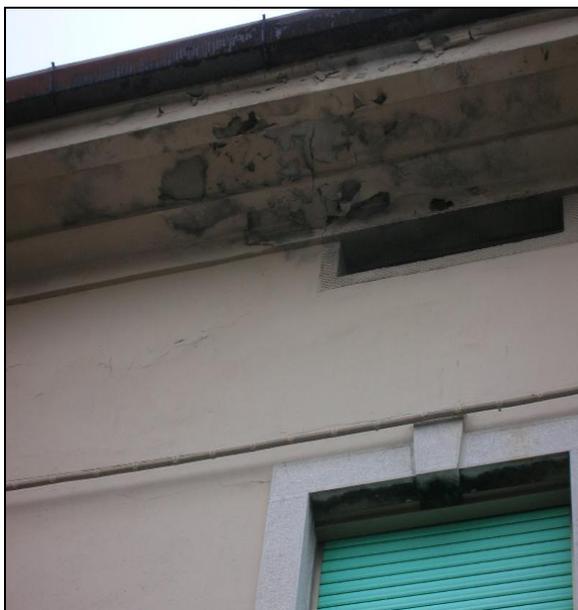
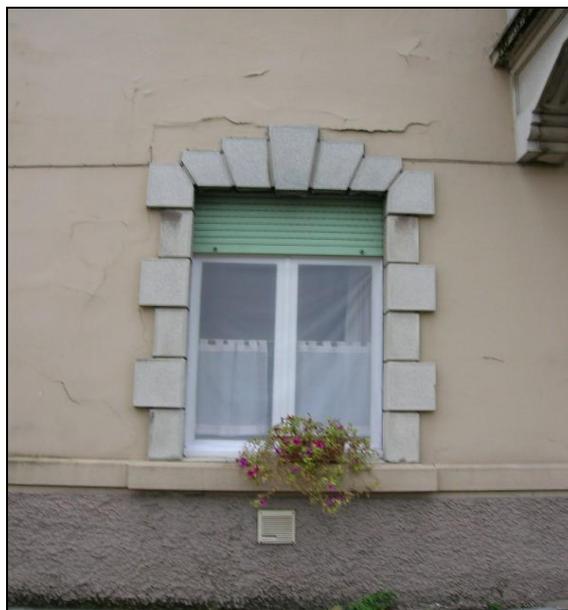
Foto 6 - Particolare fotografico dal quale si evince l'aspetto e lo stato conservativo delle facciate esterne del fabbricato. Vista lato nord.

- *Prospetti esterni*: la qualità degli intonaci esterni non risulta scadente, in quanto presenta qualche rigonfiamento e distacco di materiale, nel complesso comunque la superficie degradata non supera il 10% della superficie complessiva;
- *Impianto elettrico, citofonico*: l'impianto elettrico esistente non rispetta la normativa vigente in materia. L'impianto citofonico è esistente e funzionante.
- *Copertura*: Il tetto realizzato a falde con copertura in coppi e orditura in travi di legno, si presenta in scadenti condizioni in quanto sono presenti alcune infiltrazioni di acqua piovana;
- *Scale e parti comuni*: i corpi scala interni e le restanti parti comuni si presentano in condizioni non scadenti, in quanto non sono presenti lesioni diffuse passanti;
- L'edificio è sprovvisto di *impianto di riscaldamento ed ascensore*.

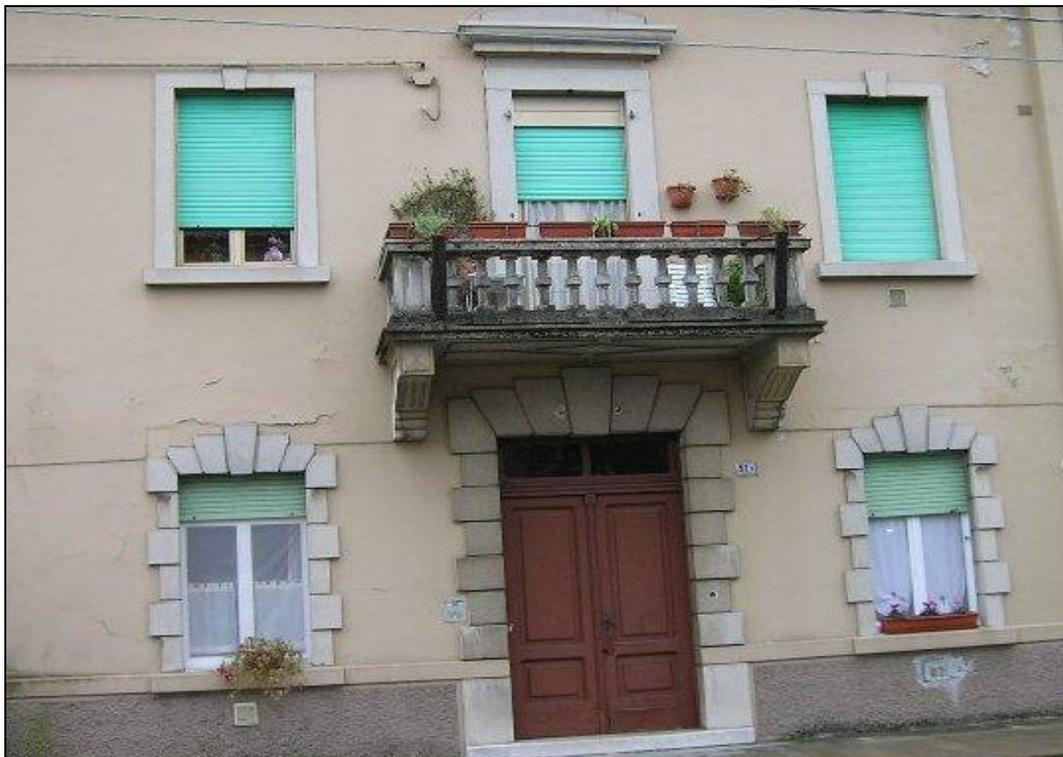
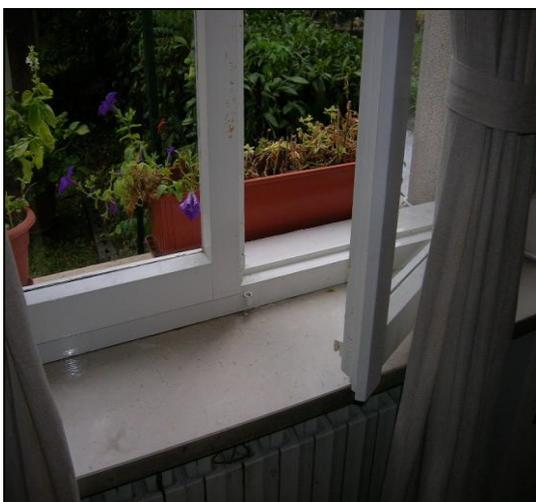
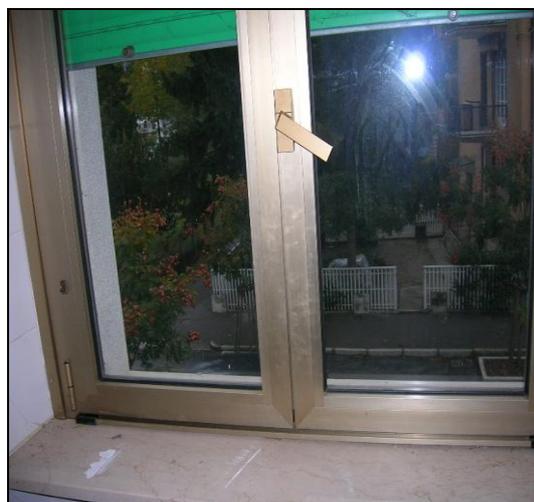
Gli infissi esterni sono negli appartamenti al piano terra in scadenti condizioni, realizzati in legno verniciato bianco con vetro semplice, mentre negli alloggi al primo piano le finestre sono in buone

condizioni, realizzati in alluminio con vetrocamera, ambedue tipologie di infissi hanno avvolgibili in materiale plastico (foto 7)

Foto 7 - Particolare fotografico dal quale si evince la tipologia e lo stato di conservativo degli infissi esterni (al piano terra in legno e al primo piano in alluminio).

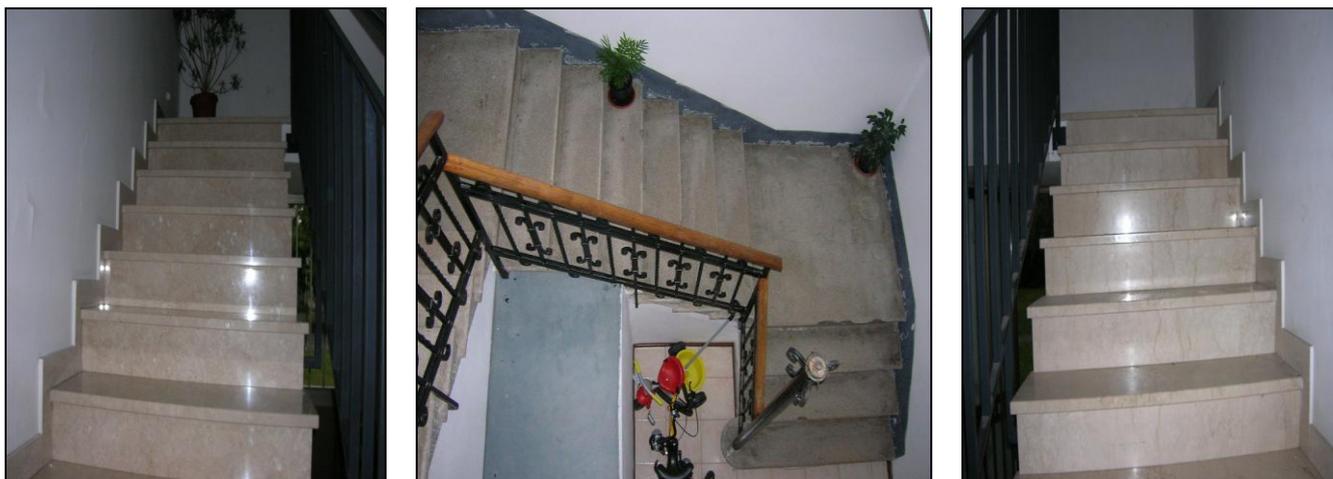
Nell'edificio sono presenti tre corpi scala realizzati in cemento armato, quello centrale con rivestimento in pietra si presenta in condizioni non scadenti, mentre i restanti corpi scala con rivestimento in travertino lucidato si presentano in buono stato, tutte le ringhiere sono in ferro verniciato con passamano in legno (foto 8).

Foto 8 – Particolare fotografico dal quale si evincono le caratteristiche architettoniche e lo stato conservativo dei tre corpi scala.

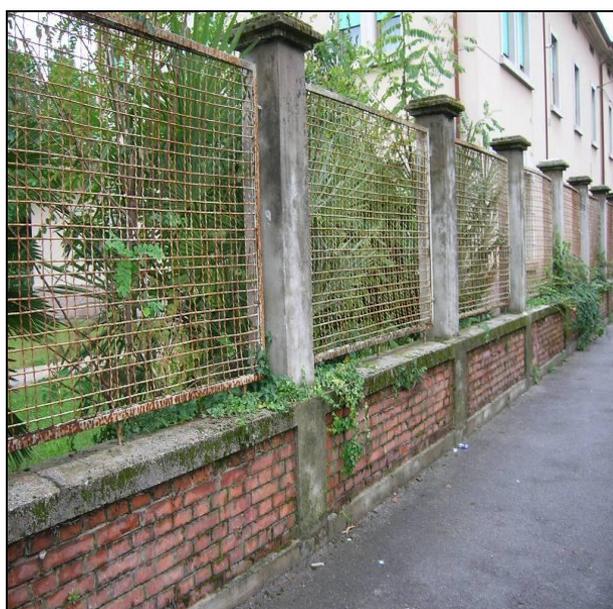
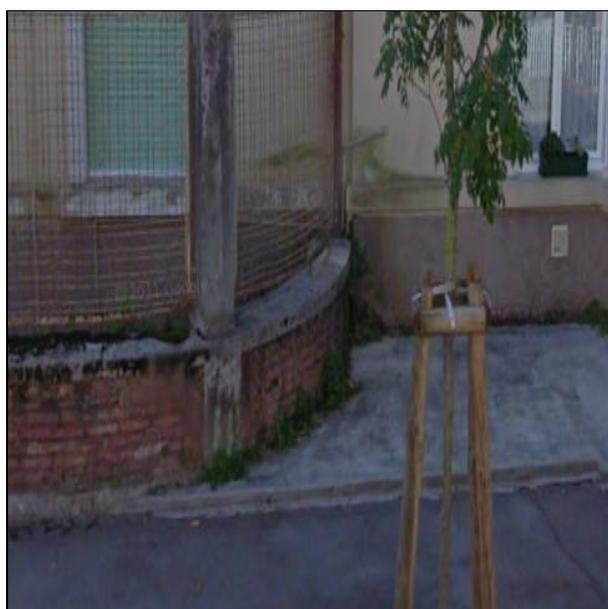
Le parti comuni (accessi, marciapiedi, facciata esterna, muretti perimetrali, atri d'ingresso e sottotetto) sono in condizioni non scadenti, in quanto i pavimenti esistenti sono usurati, sono presenti alcune macchie d'umidità di risalita con distacco e rigonfiamento di intonaco, in ogni caso la superficie danneggiata è inferiore al 30% della superficie totale (foto 9).

Foto 9 - Particolare fotografico dal quale si evince lo stato conservativo delle parti comuni, dei marciapiedi e muretti perimetrali

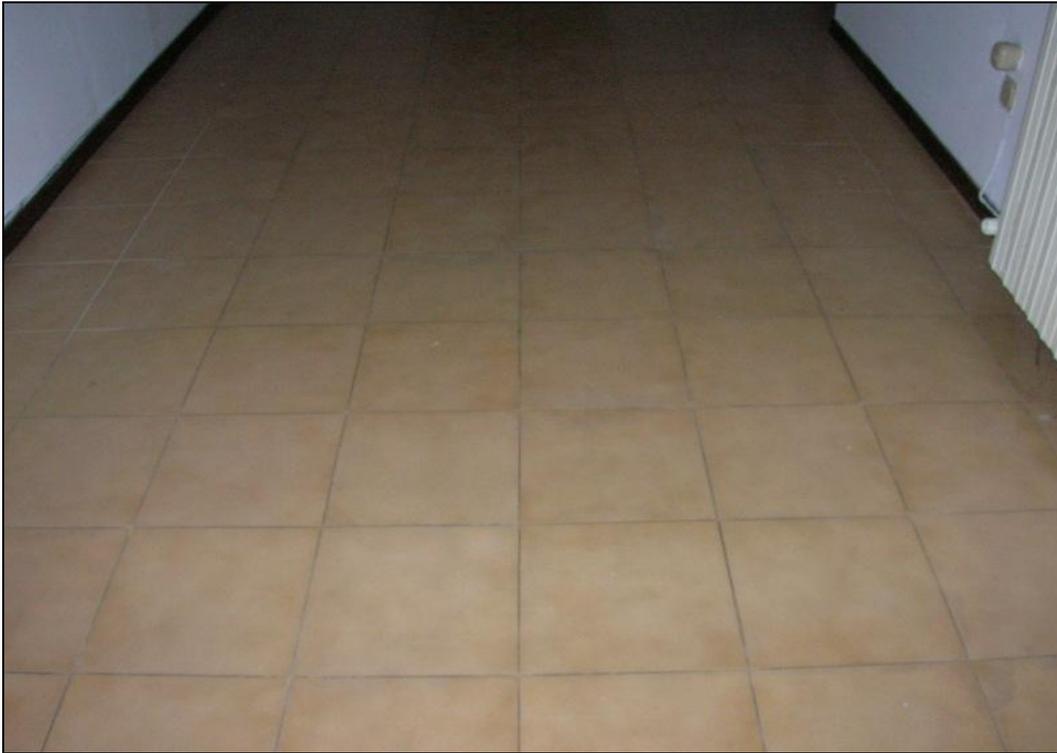
Le pavimentazioni sono in piastrelle di ceramica in tutti i locali, si presentano nel complesso in uno stato non scadente (vds. fig. 1, 2 e 3 dell'Allegato 1 alla presente relazione).

- *Pavimenti*: piastrelle di ceramica in tutti i locali. Lo stato conservativo e manutentivo delle pavimentazioni non risulta scadente in quanto le superfici per cui si rende necessario il rifacimento sono inferiori al 30% della superficie totale;

Foto 1 - stato manutentivo pavimentazione dell'ingresso/corridoio.

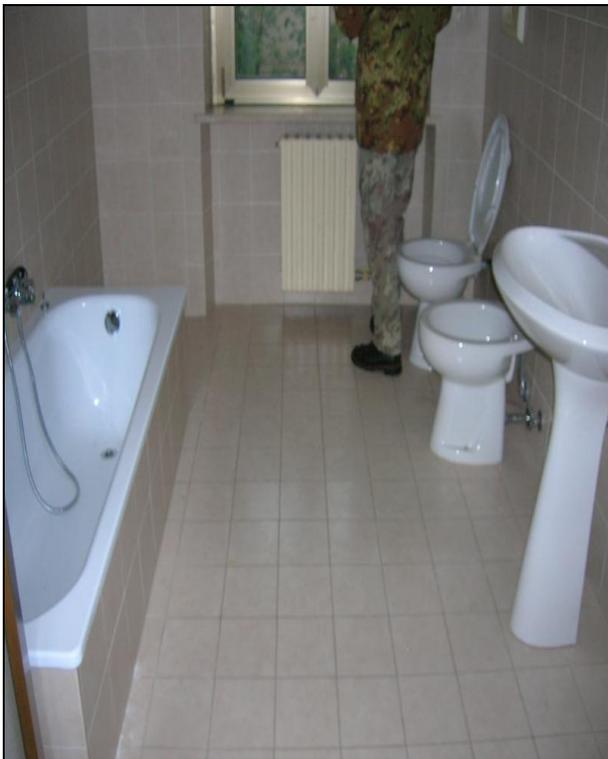
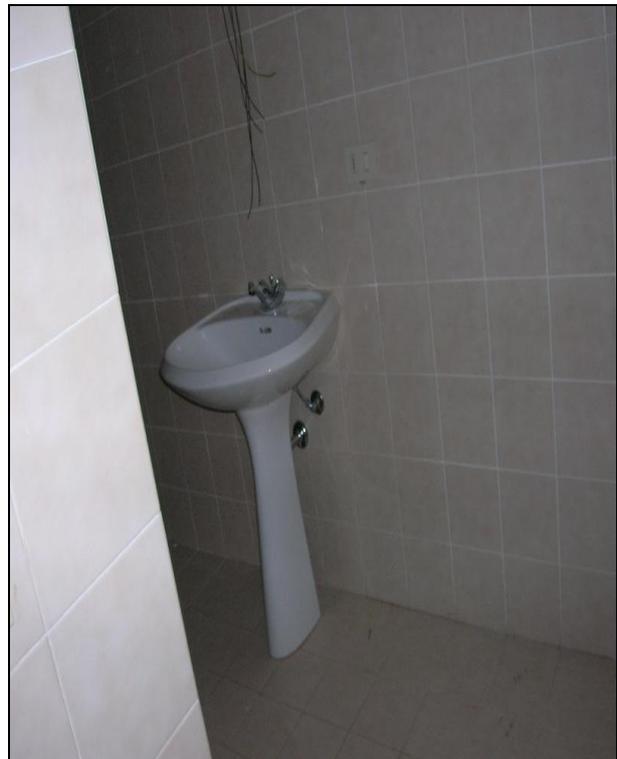
Foto 2 - stato manutentivo pavimentazione dei due bagni

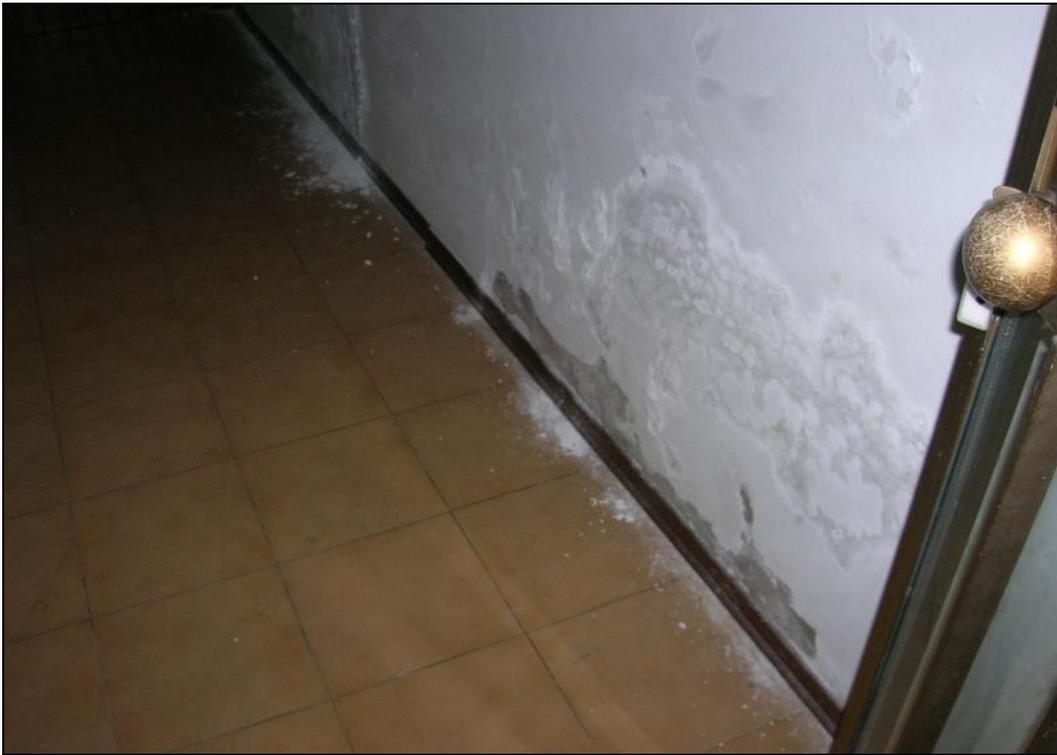
- *Pareti, soffitti e controsoffitti*: lo stato conservativo delle pareti, soffitti e controsoffitti risulta scadente in quanto le superfici che necessitano interventi di rifacimento sono superiori al 30% delle superfici totale; il controsoffitto attualmente presente in tutti i locali, necessario in considerazione dell'altezza degli stessi, richiede il totale rifacimento;

Foto 3 - stato manutentivo pavimentazione e pareti corridoio.

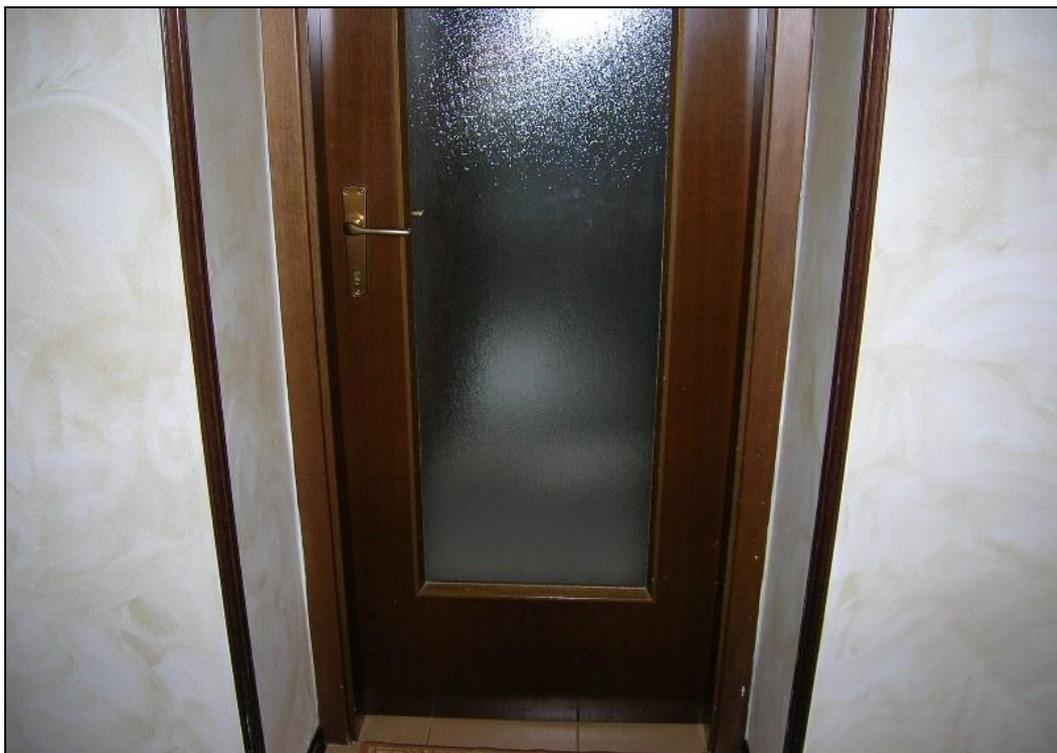
Gli infissi interni si presentano in uno buono stato, sono realizzati in legno tamburato. La porta d'ingresso è in legno tamburato (foto 4 e 5 dell'Allegato 1).

Foto 4 - porta interna in legno tamburato con vetrata.

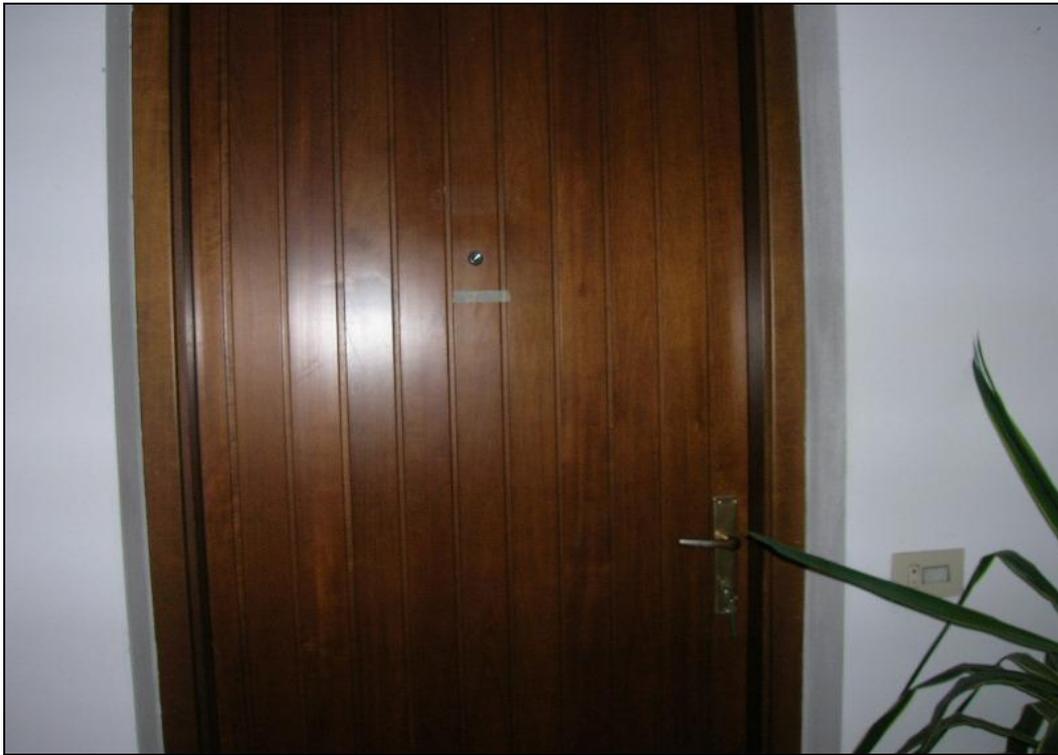
Foto 5 – porta esterna in legno tamburata d'ingresso

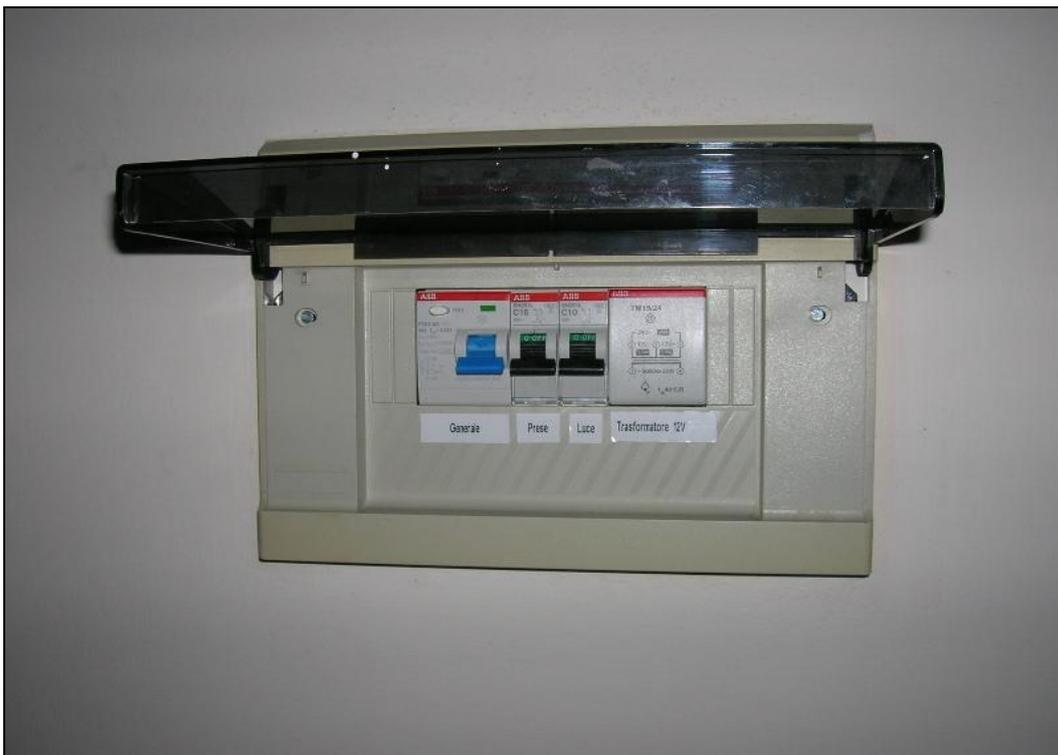
- impianto elettrico non adeguato alla normativa vigente (foto 6 dell'Allegato 1);
- impianto idrico-sanitario;
- impianto citofonico;
- impianto di riscaldamento autonomo a metano (foto 7 dell'Allegato 1).

- *impianto elettrico*: non rispondente alla normativa vigente;
- *impianto idrico sanitario e servizi igienici*: in condizioni non scadenti in quanto la rete non presenta consistenti malfunzionamenti tali da richiedere l'integrale rifacimento dell'impianto;

Foto 6 – quadro elettrico dell'unità immobiliare.

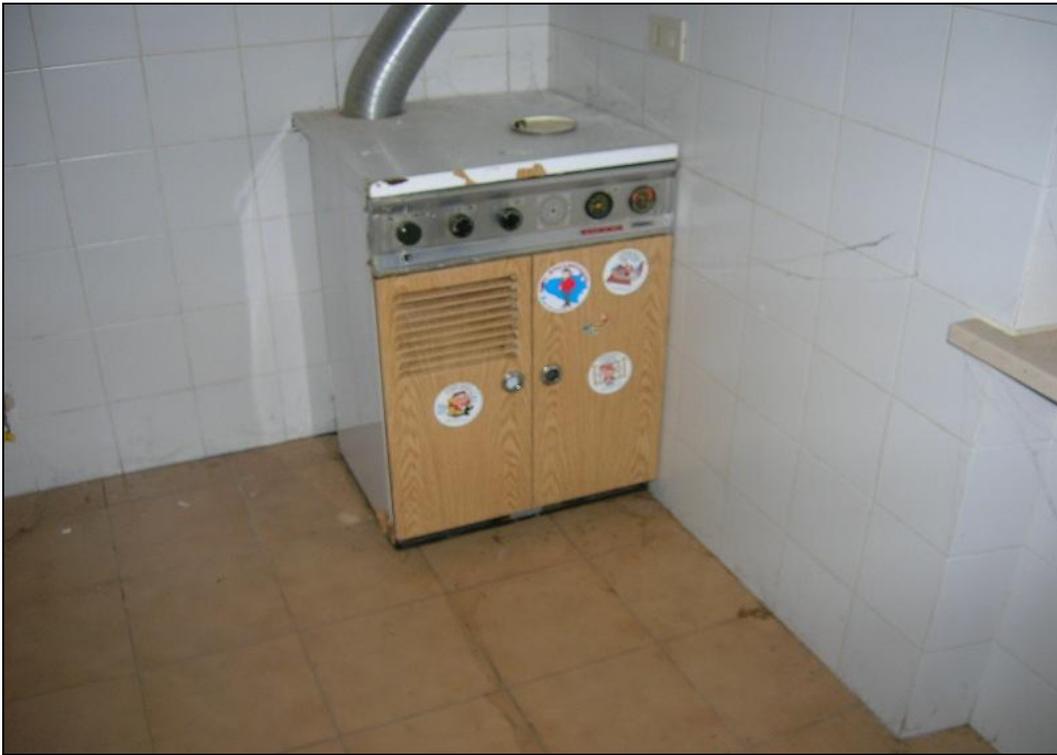
- *impianto termico*: autonomo con caldaia a metano, in condizioni scadenti in quanto non risultano negli anni interventi di manutenzione e attualmente l'intera rete necessita l'intera sostituzione dovuta alla vetustà della tubazione.

Foto 7 - caldaia dell'impianto di riscaldamento autonomo a metano.
