**12° REPARTO INFRASTRUTTURE**

**RELAZIONE TECNICO - DESCRITTIVA**

**Alloggio codice EGO0001**

**Via Ristori 52/2, GORIZIA**

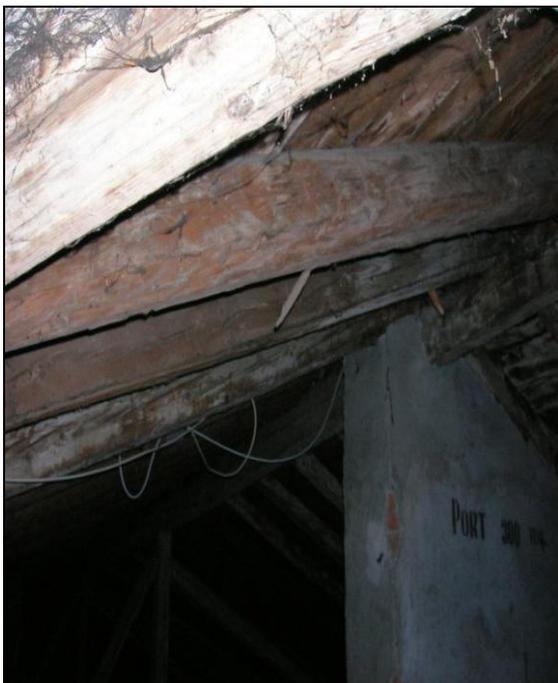
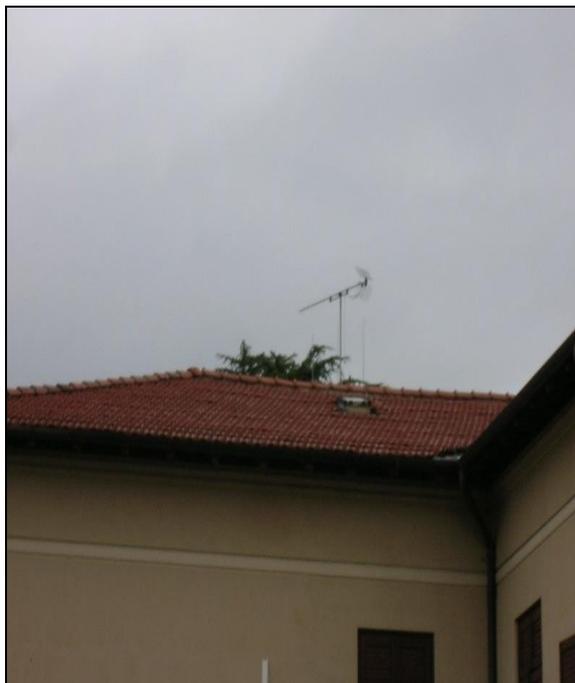
L'edificio ha struttura in muratura portante e tamponature esterne in muratura. Il tetto si presenta in condizioni scadenti realizzato a falde con orditura in travi di legno e copertura in coppi (foto 5), la qualità degli intonaci esterni risulta non scadente in quanto presente qualche rigonfiamento, distacco di materiale e della tinteggiatura ma comunque in misura inferiore al 10% della superficie totale (foto 6).

*Foto 5 – Particolare fotografico dal quale si evince la tipologia di copertura dell'edificio (copertura a falde).*

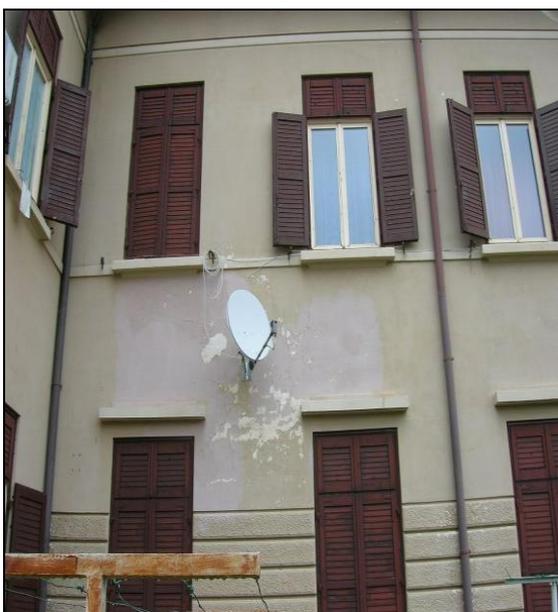
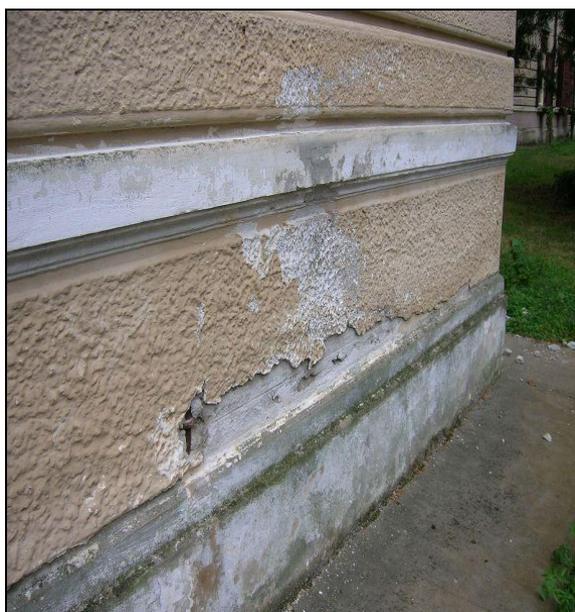
*Foto 6 - Particolare fotografico dal quale si evince l'aspetto e lo stato conservativo delle facciate esterne del fabbricato. Vista lato nord.*

- *Prospetti esterni*: la qualità degli intonaci esterni non risulta scadente, in quanto presenta qualche rigonfiamento e distacco di materiale, nel complesso comunque la superficie degradata non supera il 10% della superficie complessiva;
- *Impianto elettrico, citofonico*: l'impianto elettrico esistente non rispetta la normativa vigente in materia. L'impianto citofonico è esistente e funzionante.
- *Copertura*: Il tetto realizzato a falde con copertura in coppi e orditura in travi di legno, si presenta in scadenti condizioni in quanto sono presenti alcune infiltrazioni di acque piovane;
- *Scale e parti comuni*: i corpi scala interni e le restanti parti comuni si presentano condizioni non

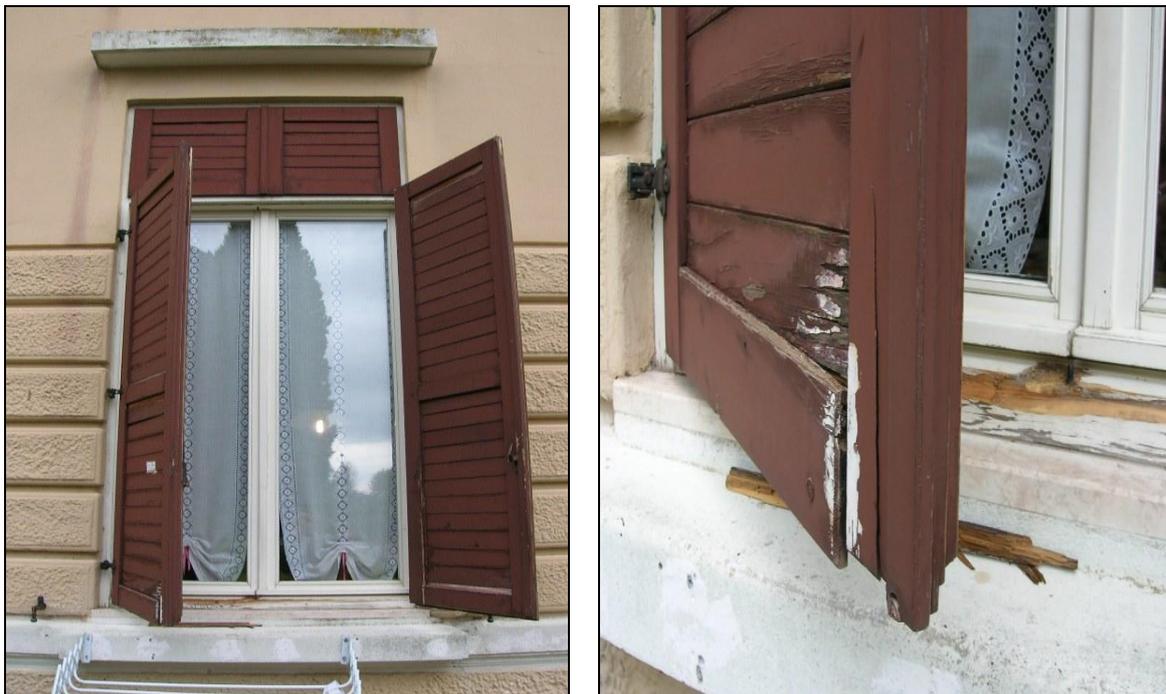
Gli infissi esterni sono in legno verniciato bianco con vetrocamera e ante d'oscuro in legno, nel complesso si presentano in scadenti condizioni. (foto 7)

*Foto 7 - Particolare fotografico dal quale si evince la tipologia e lo stato di conservativo degli infissi esterni e delle ante d'oscuro.*

- *infissi esterni*: si presentano in condizioni scadenti, in quanto sono riscontrati problemi di tenuta agli agenti atmosferici tali da rendere necessaria la sostituzione della totale dotazione presente.

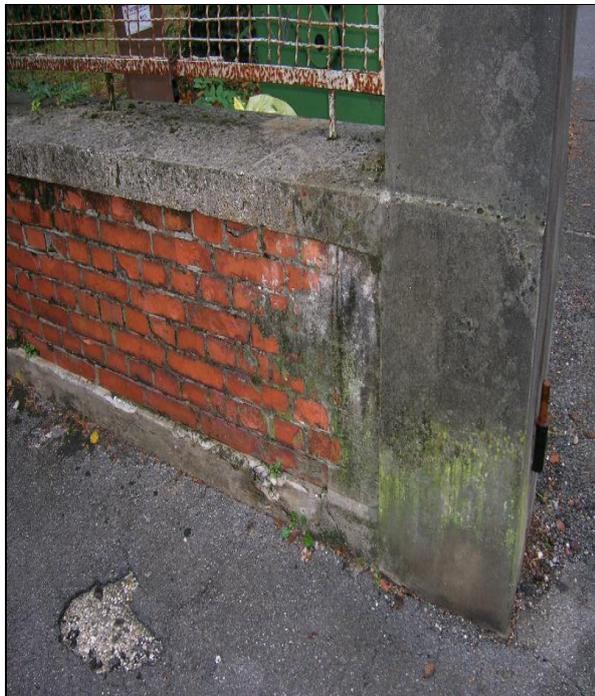
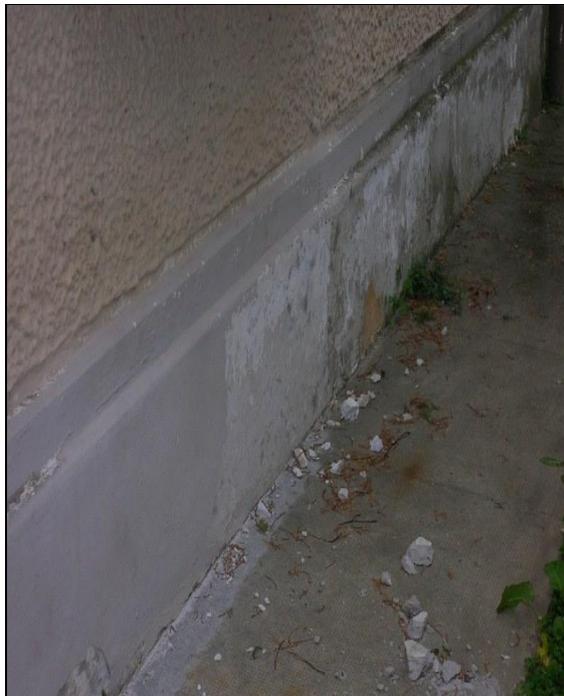
Le parti comuni (accessi, marciapiedi, facciata esterna, muretti perimetrali, atri d'ingresso e sottotetto) sono in condizioni non scadenti, in quanto i pavimenti esistenti sono usurati, sono presenti alcune macchie d'umidità di risalita con distacco e rigonfiamento di intonaco (foto 9 - 10).

*Foto 9 - Particolare fotografico dal quale si evince lo stato conservativo delle parti comuni, dei marciapiedi e muretti perimetrali*

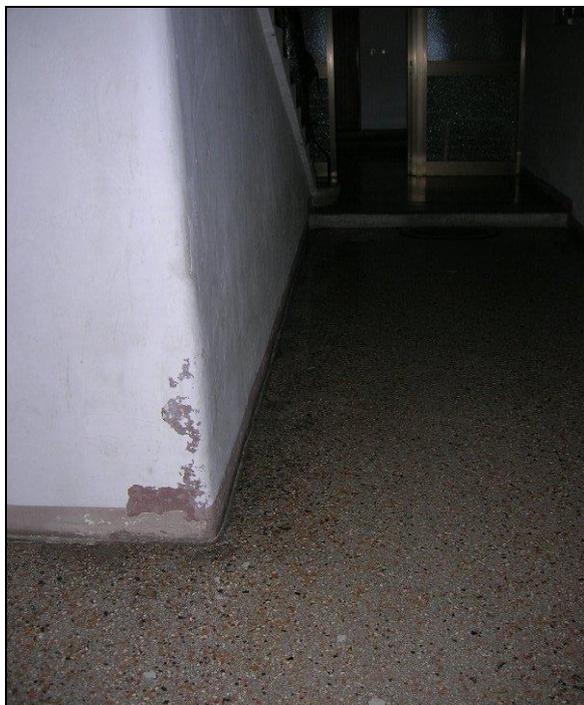
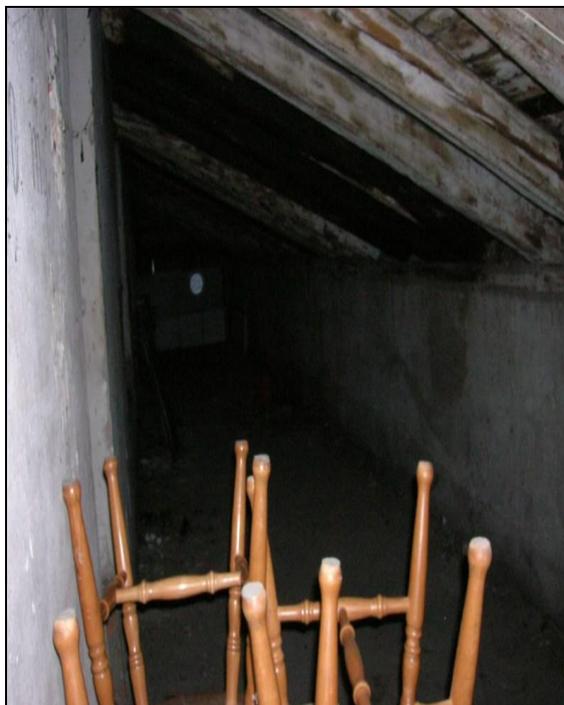
*Foto 10 - Particolare fotografico dal quale si evince l'aspetto e lo stato conservativo del corpo scale e del sottotetto.*

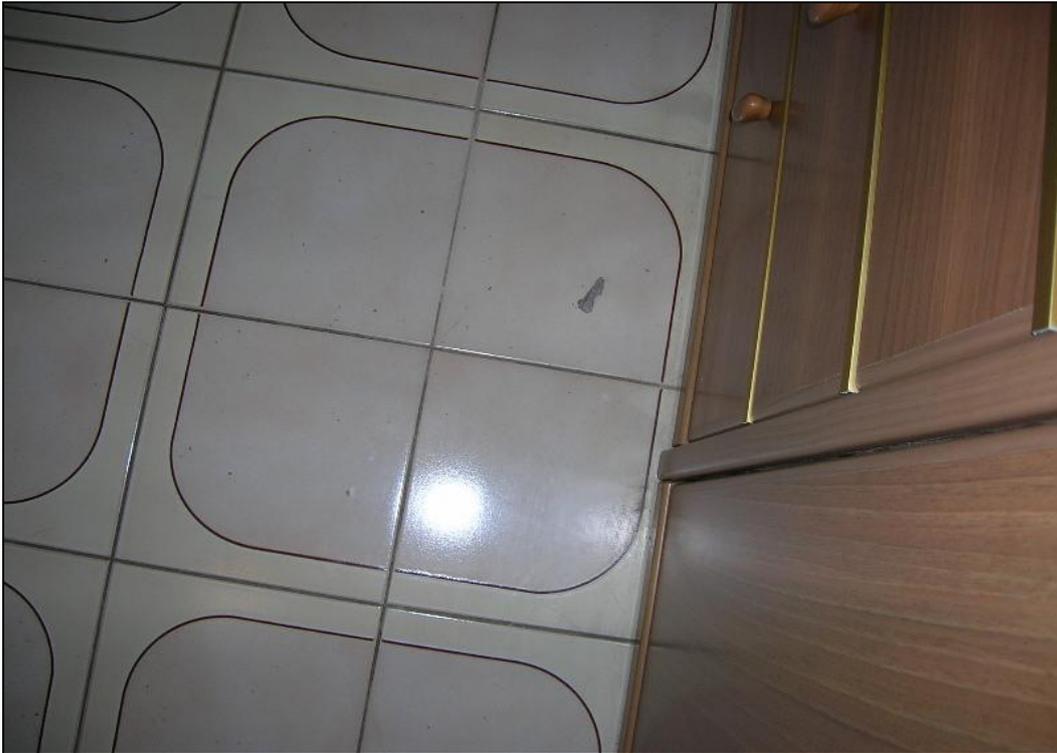
- *Pavimenti*: piastrelle di ceramica in tutti i locali ad eccezione di una camera in cui è stato posato il parquet laminato. Lo stato conservativo e manutentivo delle pavimentazioni non risulta scadente in quanto le superfici per cui si rende necessario il rifacimento sono inferiori al 30% della superficie totale;

*Foto 1 - stato manutentivo pavimentazione del soggiorno.*

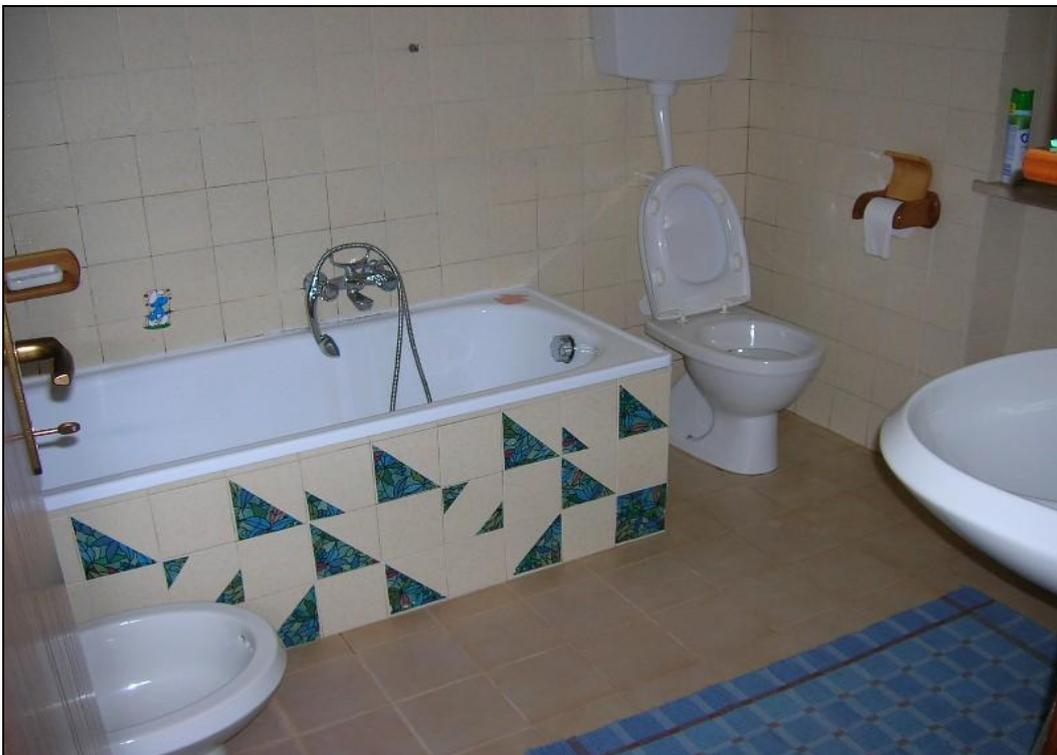
*Foto 2 - stato manutentivo pavimentazione bagno*

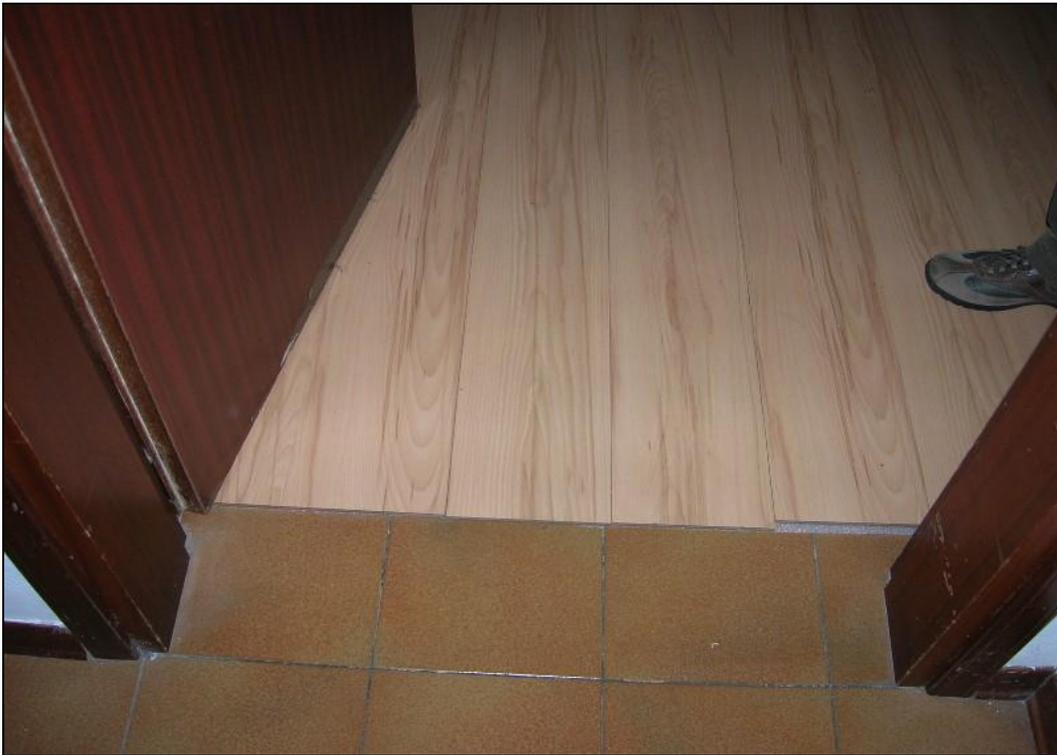
*Foto 3 - stato manutentivo pavimento corridoio ( piastrelle di ceramica) e camera (parquet laminato)*

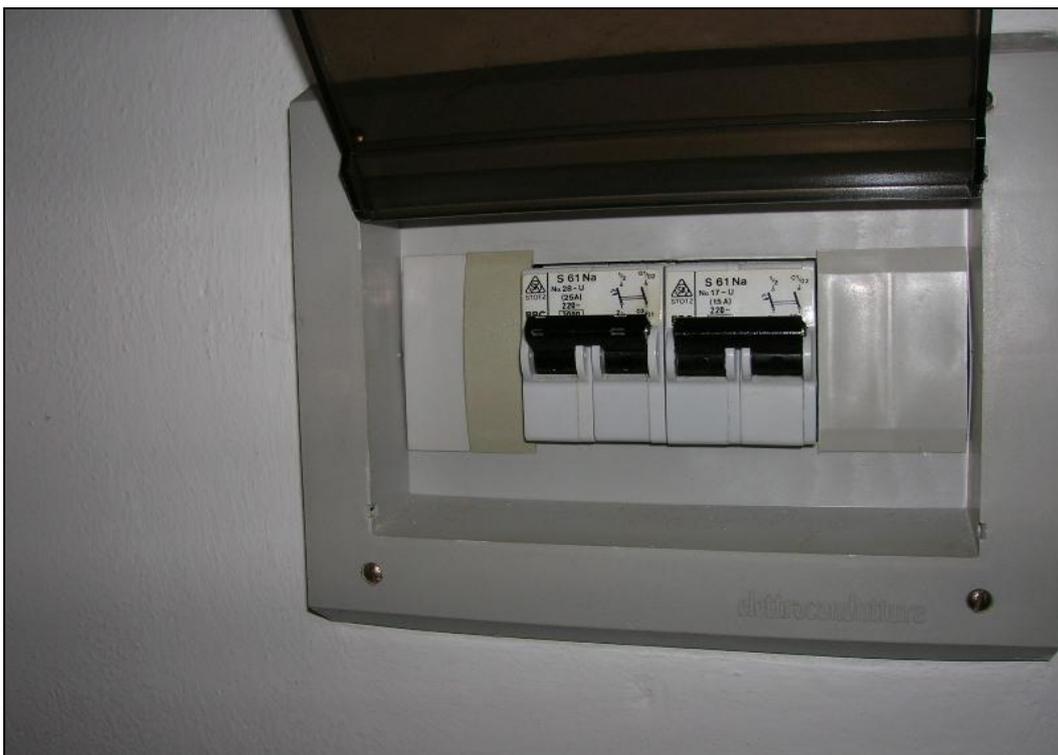
- *infissi interni*: si presentano in buono stato e sono realizzati in legno tamburato. La porta d'ingresso è in legno tamburato;
- *impianto elettrico*: non rispondente alla normativa vigente;

*Foto 6 – quadro elettrico dell'unità immobiliare.*

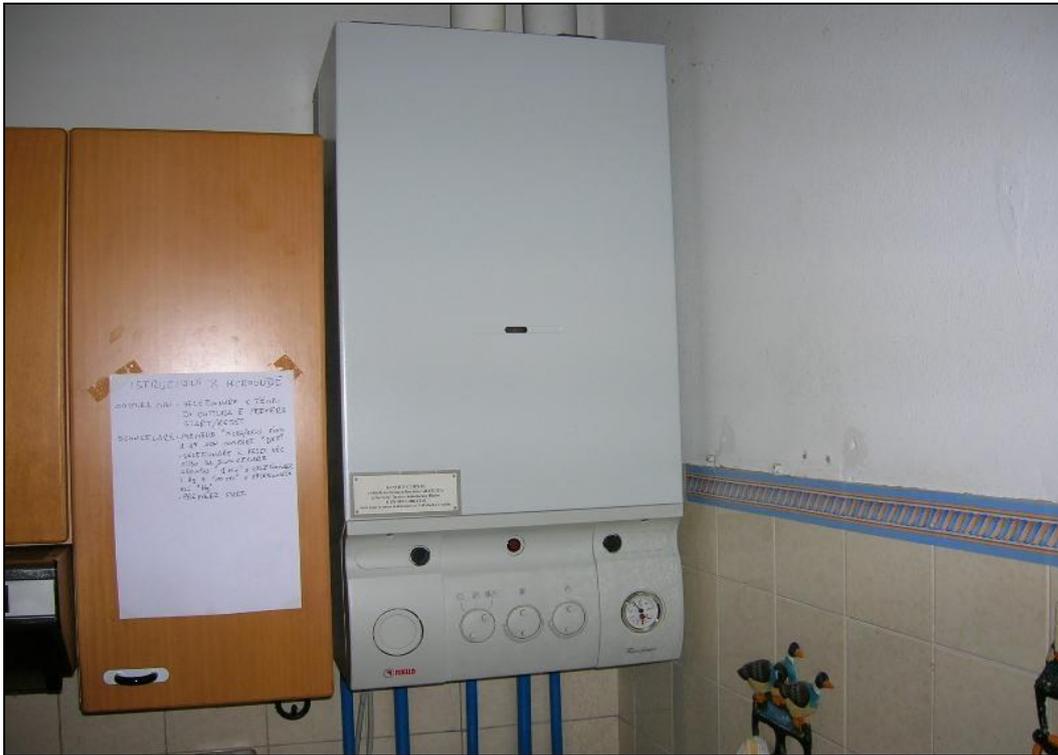
- *impianto termico*: autonomo con caldaia a metano, in scadenti condizioni in quanto non risultano negli anni interventi di manutenzione e attualmente l'intera rete necessita la totale sostituzione dovuta alla vetustà delle tubazioni;

*Foto 7 - caldaia dell'impianto di riscaldamento autonomo a metano.*
