**12° REPARTO INFRASTRUTTURE**

**RELAZIONE TECNICO - DESCRITTIVA**

**Alloggio codice EGO0004**

**Via Ristori 52/2, GORIZIA**

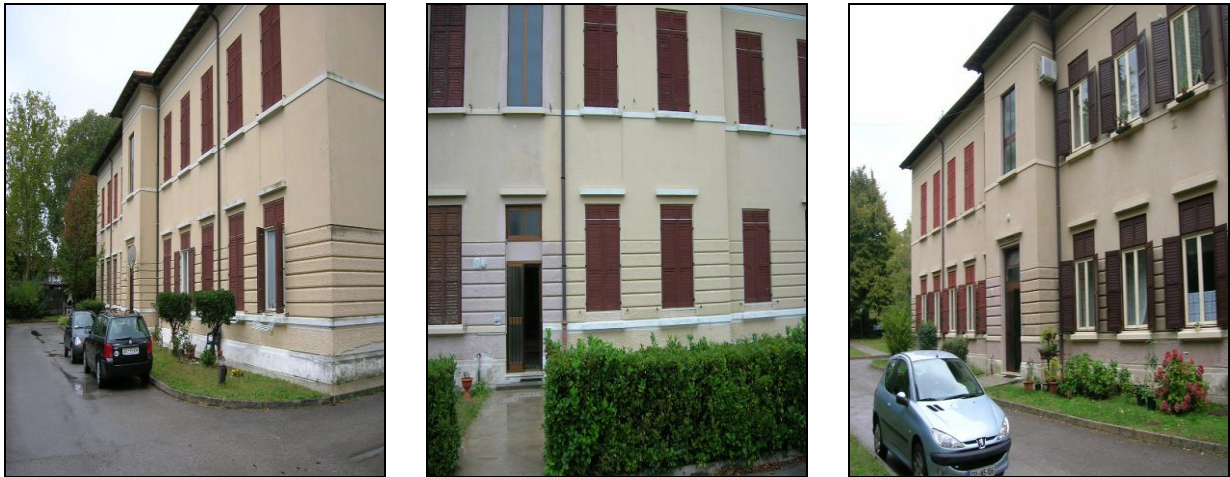
L'edificio in cui è ubicata l'unità immobiliare, oggetto della presente valutazione, ha pianta regolare, ed è composto da un unico corpo di fabbrica, con tre vani scala con accesso dalle strade interne al comprensorio (foto 3).

*Foto 3 – Particolare fotografico dal quale si evince i tre ingressi di Via Ristori 52/1*

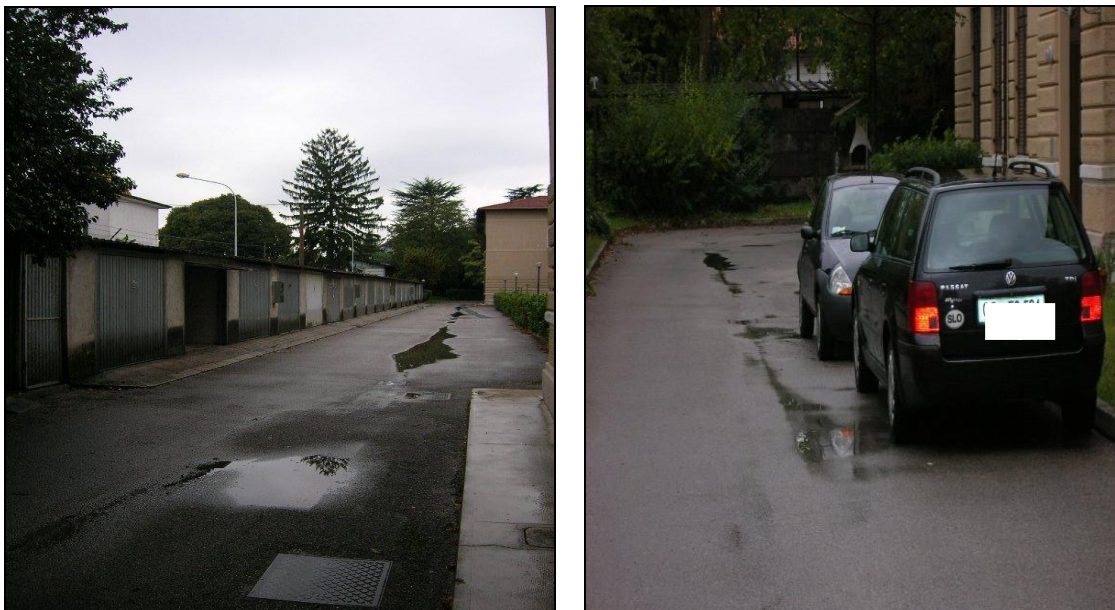
L'edificio dispone di box auto, depositi sottotetto, posti auto, in numero inferiore al numero degli alloggi (foto 4).

*Foto 4 – Particolare fotografico dei box auto e dell'area verde e di parcheggio dell'edificio.*

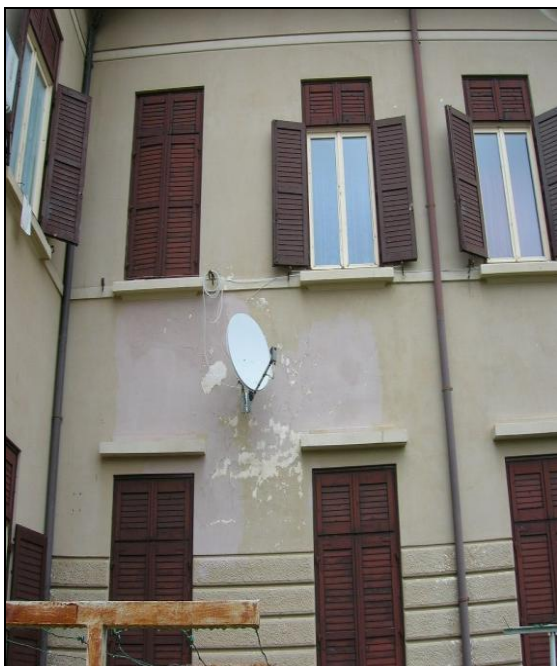
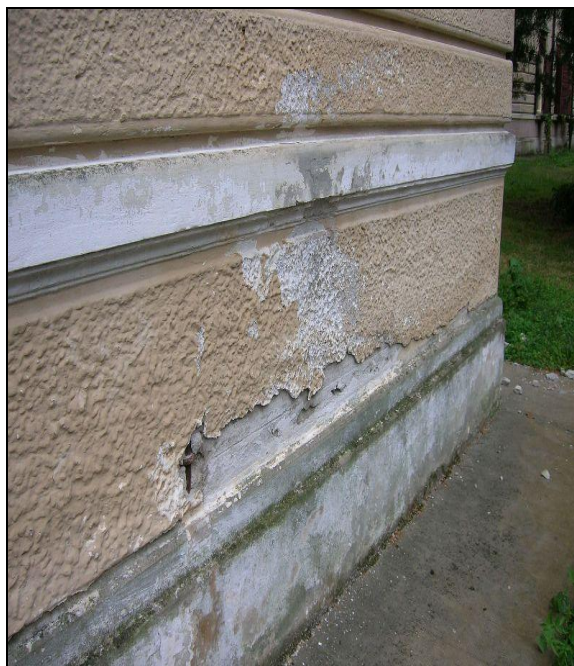
L'edificio ha struttura in muratura portante e tamponature esterne in muratura. Il tetto si presenta in condizioni scadenti realizzato a falde con orditura in travi in legno e copertura in coppi (foto 5), la qualità degli intonaci esterni risulta non scadente in quanto presente qualche rigonfiamento, distacco di materiale e della tinteggiatura (foto 6).

*Foto 6 - Particolare fotografico dal quale si evince l'aspetto e lo stato conservativo delle facciate esterne del fabbricato. Vista lato nord.*

- *Prospetti esterni*: la qualità degli intonaci esterni non risulta scadente, in quanto presenta qualche rigonfiamento e distacco di materiale, nel complesso comunque la superficie degradata non supera il 10% della superficie complessiva;
- *Impianto elettrico, citofonico*: l'impianto elettrico esistente non rispetta la normativa vigente in materia. L'impianto citofonico è esistente e funzionante.
- *Copertura*: Il tetto realizzato a falde con copertura in coppi e orditura in travi di legno, si presenta in scadenti condizioni in quanto sono presenti alcune infiltrazioni di acqua piovana;
- *Scale e parti comuni*: i corpi scala interni e le restanti parti comuni si presentano in condizioni

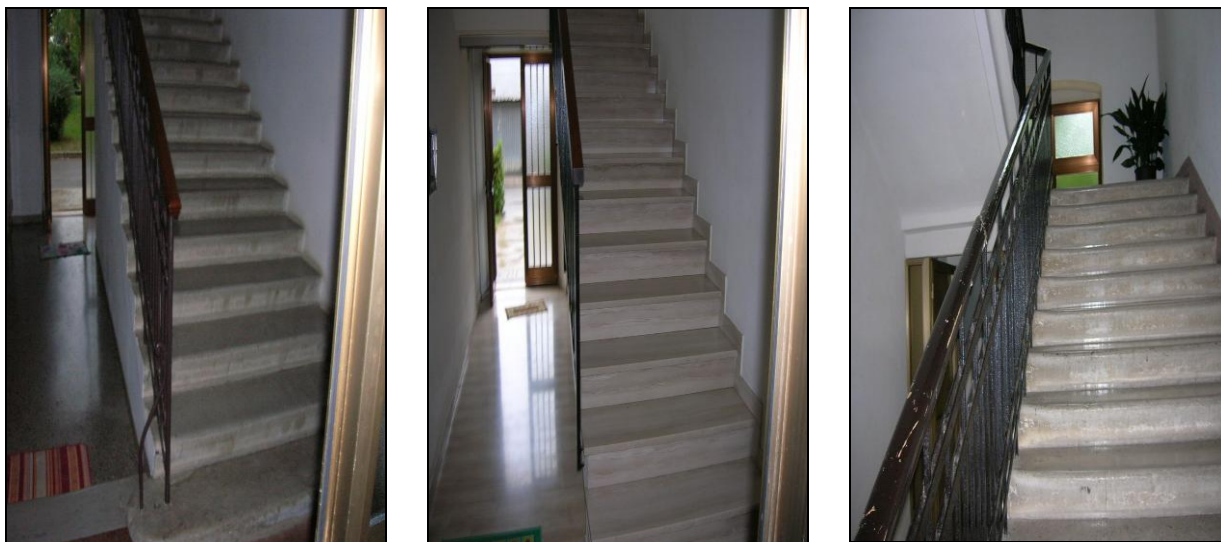
Nell'edificio sono presenti tre corpi scala realizzati in cemento armato, uno con rivestimento in travertino lucidato in buone condizioni e i restanti due con rivestimento in pietra naturale in mediocri condizioni dovuto all'usura del tempo, tutte le ringhiere sono in ferro verniciato con passamano in legno (foto 8).

*Foto 8 – Particolare fotografico dal quale si evincono le caratteristiche architettoniche e lo stato conservativo dei corpi scala.*

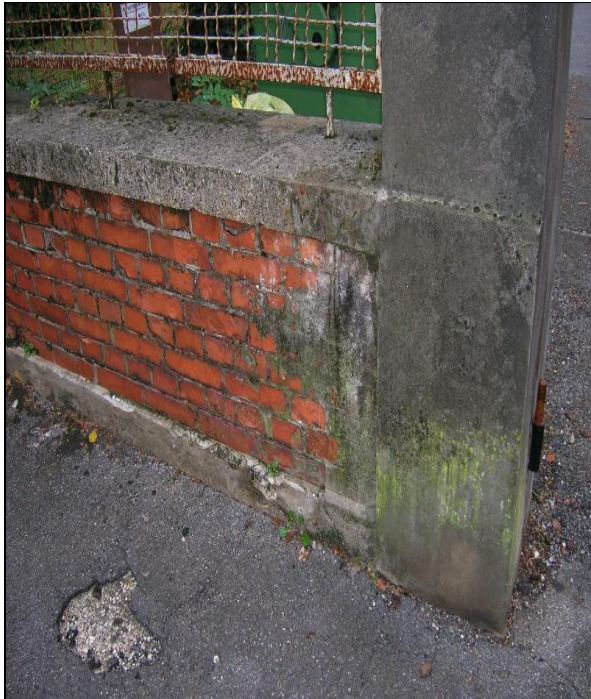
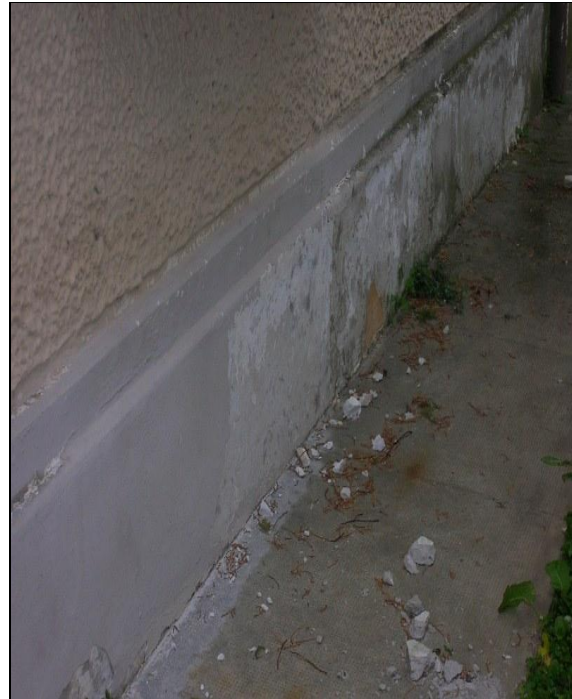
Le parti comuni (accessi, marciapiedi, facciata esterna, muretti perimetrali, atri d'ingresso e sottotetto) sono in condizioni non scadenti, in quanto i pavimenti esistenti sono usurati, sono presenti alcune macchie d'umidità di risalita con distacco e rigonfiamento di intonaco (foto 9 - 10).

*Foto 9 - Particolare fotografico dal quale si evince lo stato conservativo delle parti comuni, dei marciapiedi e muretti perimetrali*

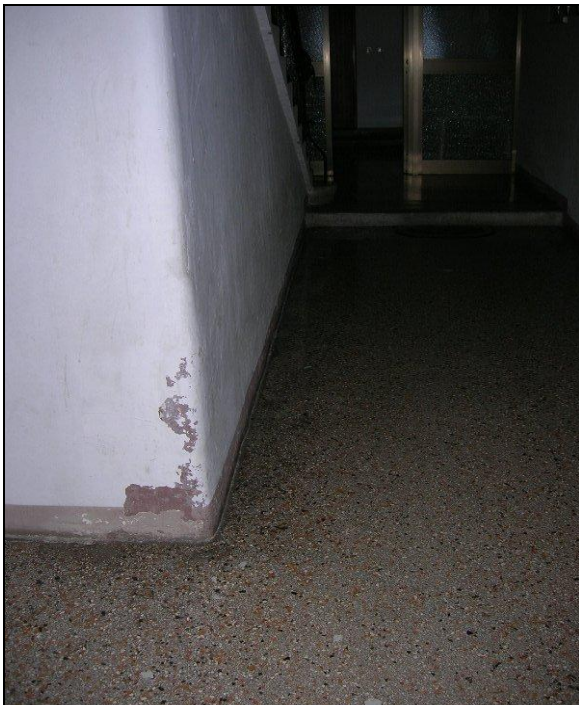
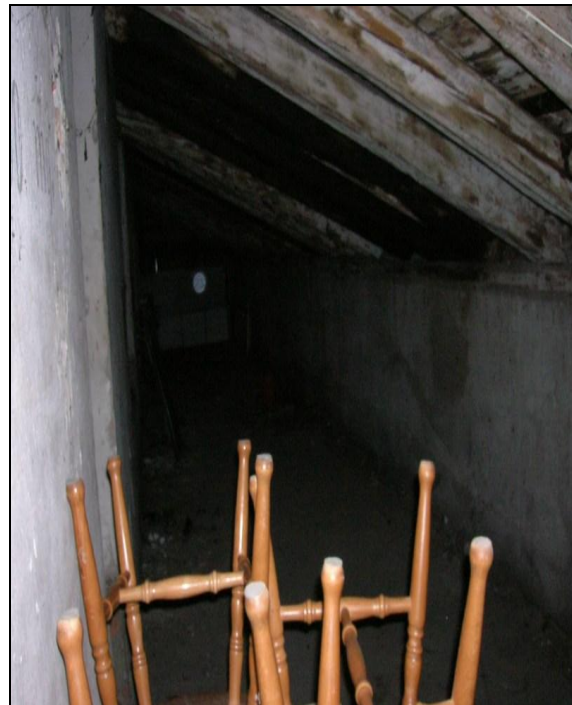
*Foto 10 - Particolare fotografico dal quale si evince l'aspetto e lo stato conservativo del corpo scale e del sottotetto.*

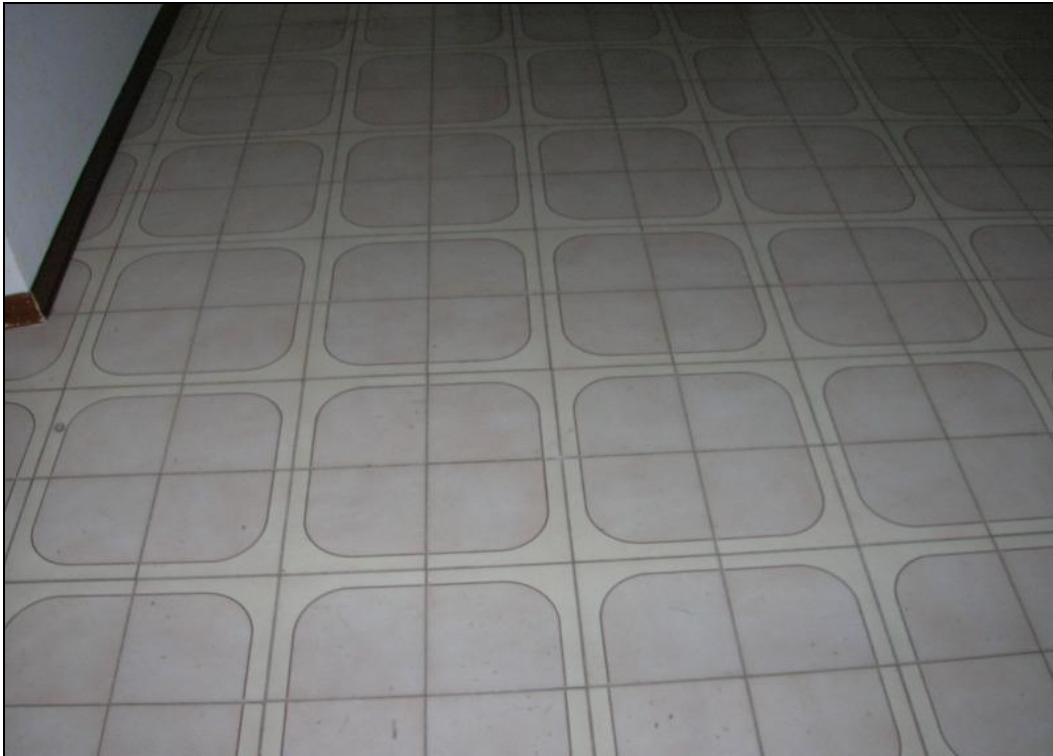
Le pavimentazioni sono in piastrelle di ceramica in tutti i locali, si presentano nel complesso in condizioni non scadenti in quanto sono presenti segni d'usura (vds. foto 1, 2 e 3 dell'Allegato 1 alla presente relazione).

- *Pavimenti*: piastrelle di ceramica in tutti i locali. Lo stato conservativo e manutentivo delle pavimentazioni non risulta scadente in quanto le superfici per cui si rende necessario il rifacimento sono inferiori al 30% della superficie totale;

*Foto 1 - stato manutentivo pavimentazione soggiorno.*

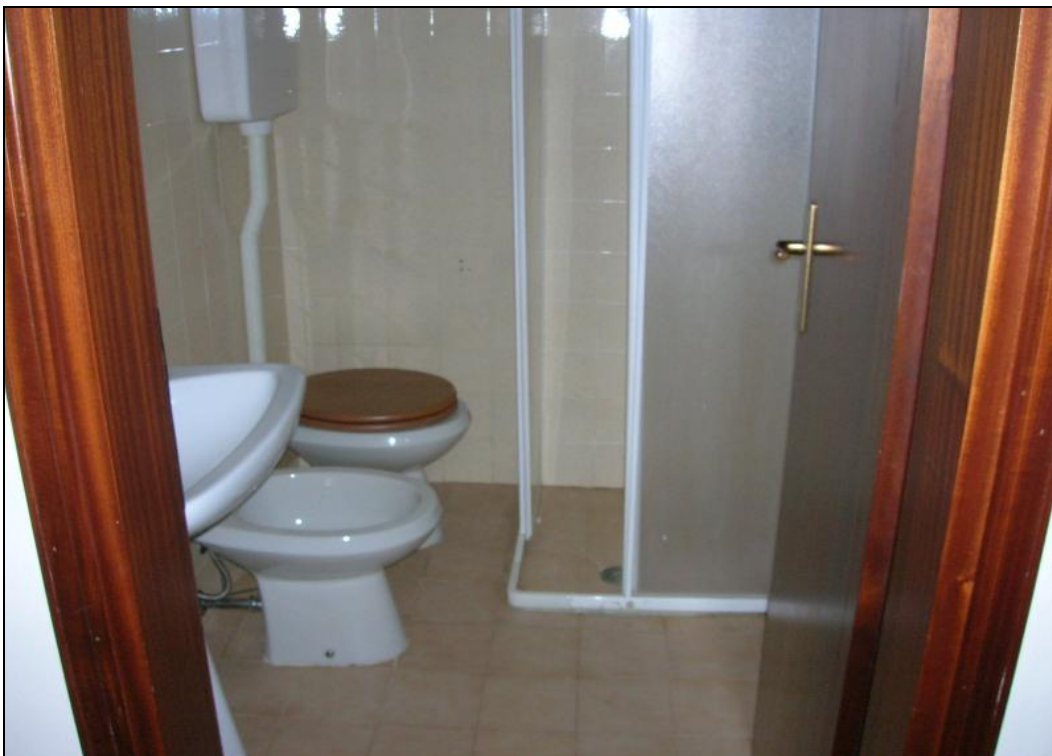
*Foto 2 - stato manutentivo pavimentazione del bagno*

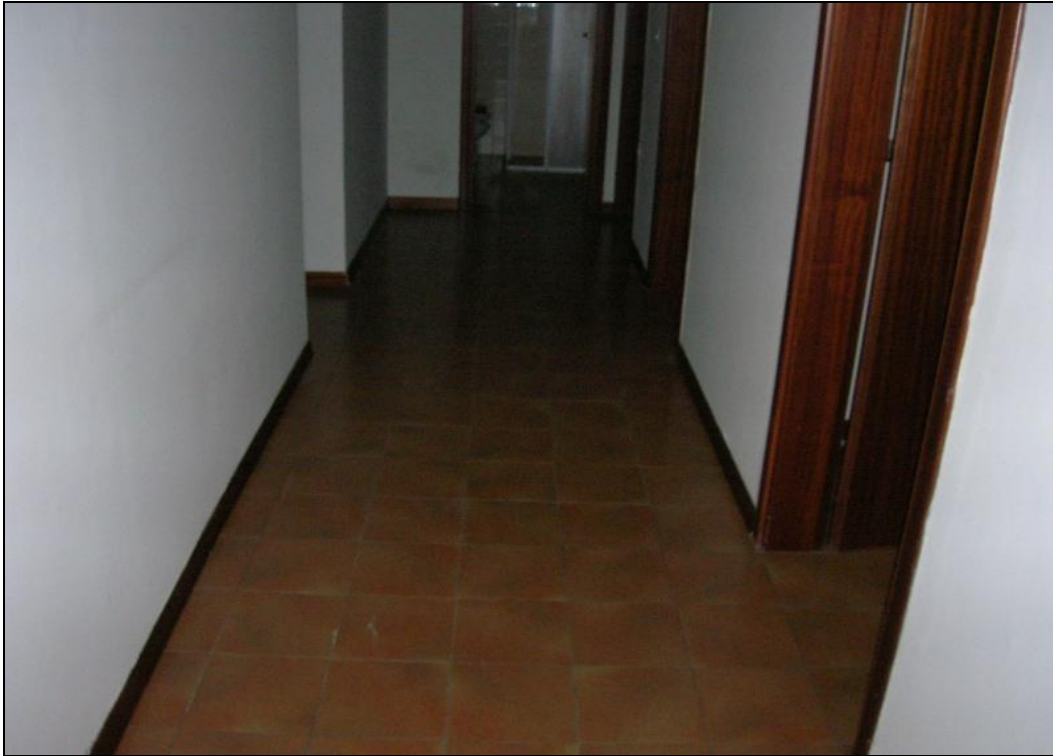
*Foto 3 - stato manutentivo pavimentazione corridoio camere*

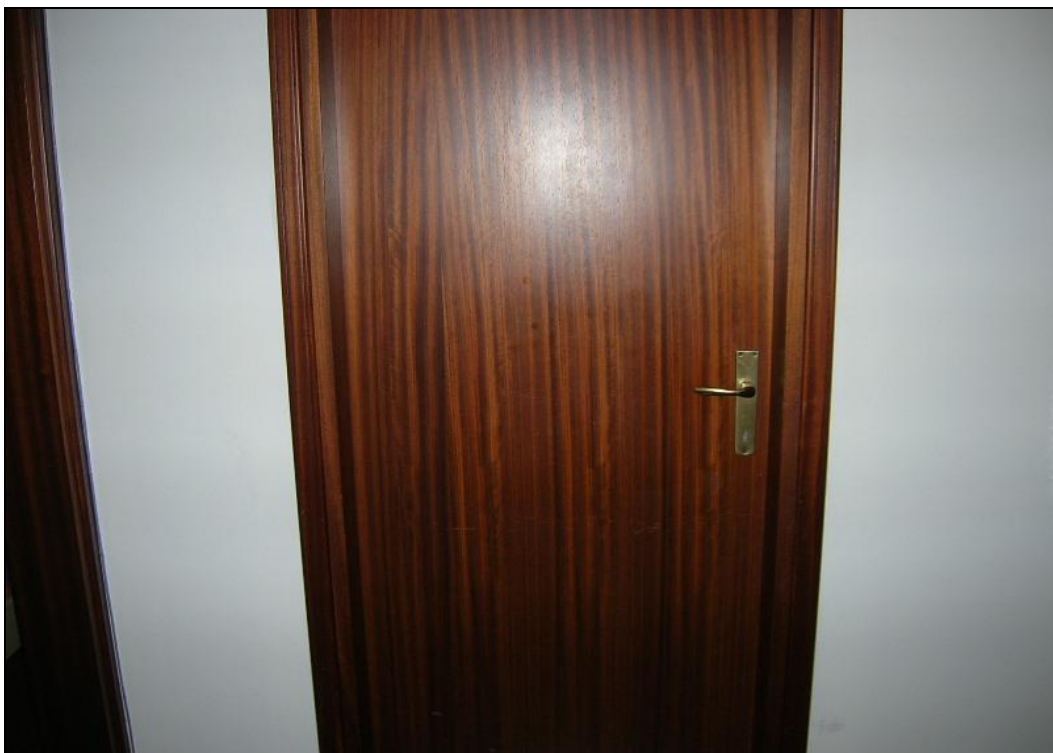
Gli infissi interni si presentano in uno buono stato, sono realizzati in legno tamburato. La porta d'ingresso è in legno tamburato (foto 4 e 5 dell'Allegato 1).

*Foto 4 - porta interna in legno tamburato.*

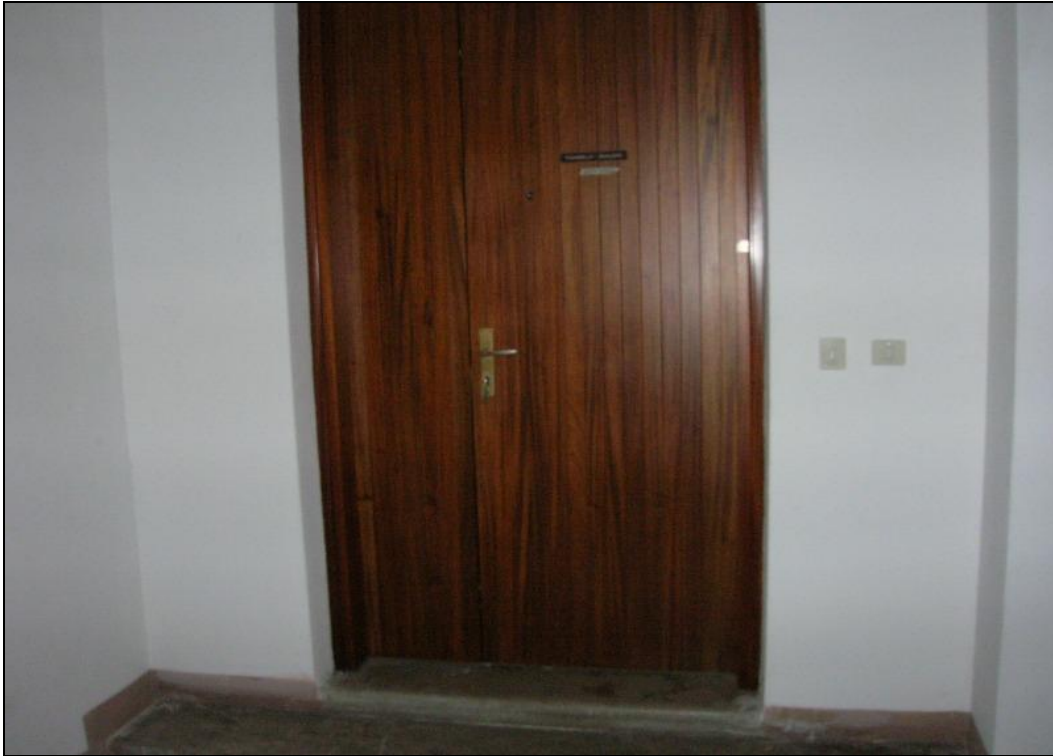
*Foto 5 – porta esterna in legno tamburata d'ingresso*

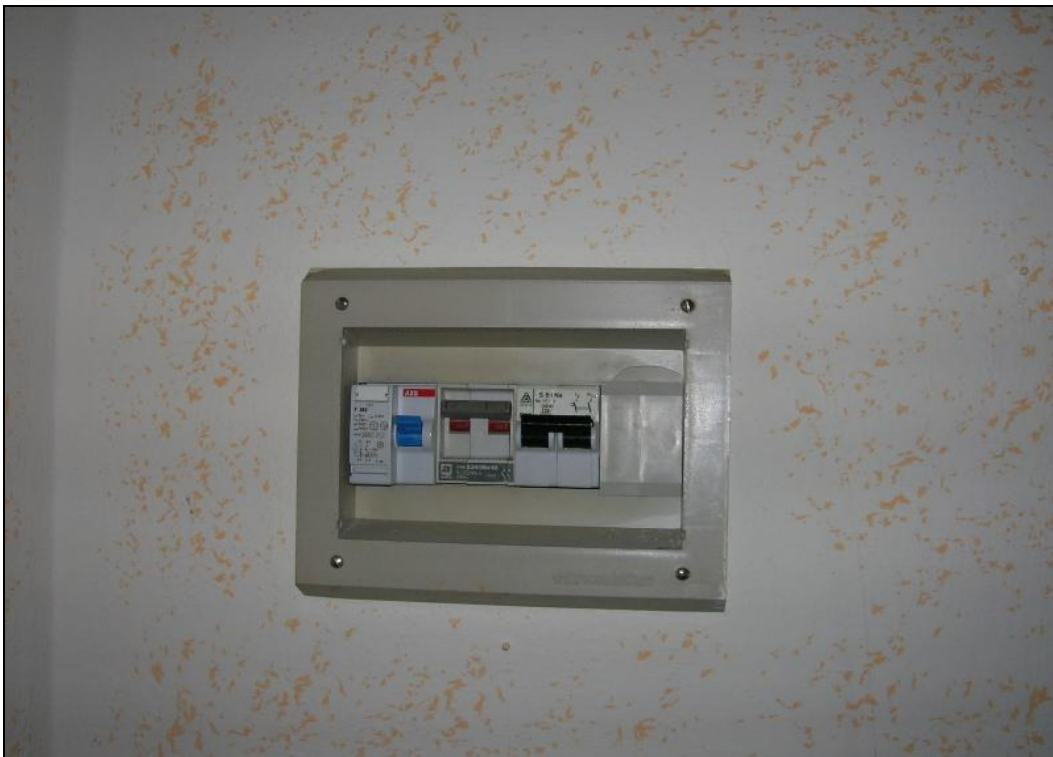
- impianto elettrico non adeguato alla normativa vigente (foto 6 dell'Allegato 1);
- impianto idrico-sanitario;
- impianto citofonico;
- impianto di riscaldamento autonomo a metano (foto 7 dell'Allegato 1).

- *infissi interni*: si presentano in buono stato e sono realizzati in legno tamburato. La porta d'ingresso è in legno tamburato;
- *impianto elettrico*: non rispondente alla normativa vigente;

*Foto 6 – quadro elettrico dell'unità immobiliare.*

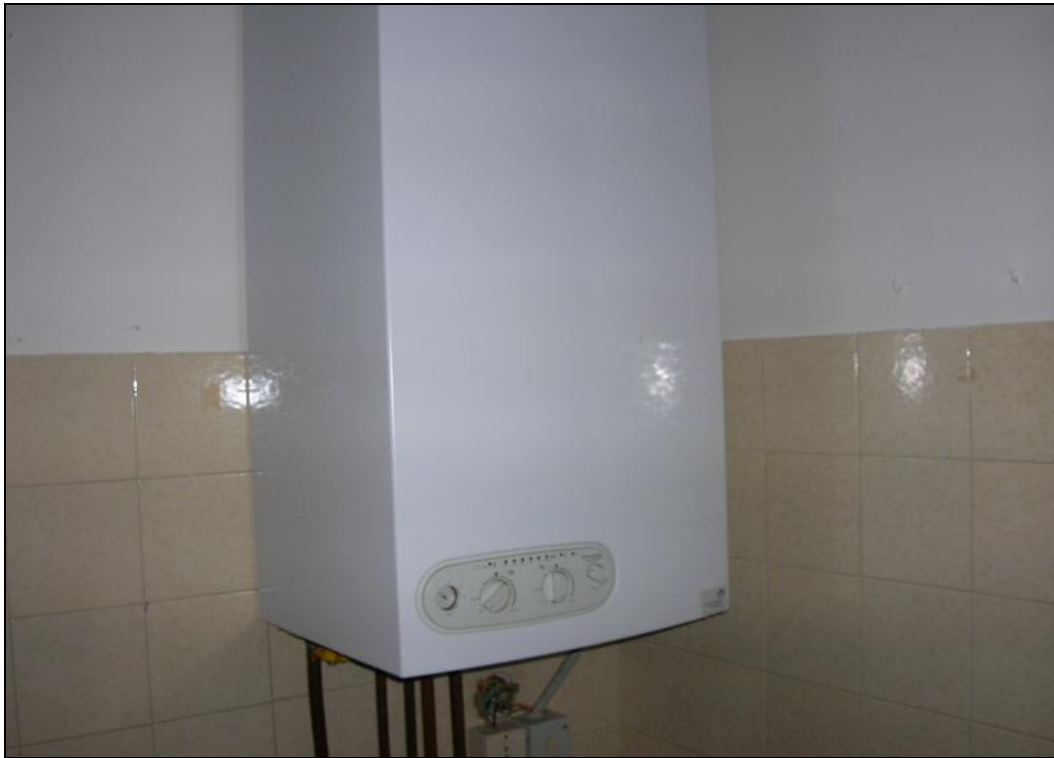
- *impianto termico*: autonomo con caldaia a metano, in condizioni scadenti in quanto non risultano negli anni interventi di manutenzione e attualmente l'intera rete necessita l'intera sostituzione dovuta alla vetustà della tubazione.

*Foto 7 - caldaia dell'impianto di riscaldamento autonomo a metano.*
