RELAZIONE TECNICO - DESCRITTIVA

Alloggio codice EGO0005

Via Ristori 52/2, GORIZIA

Data sopralluogo: *26 Ottobre 2011.*

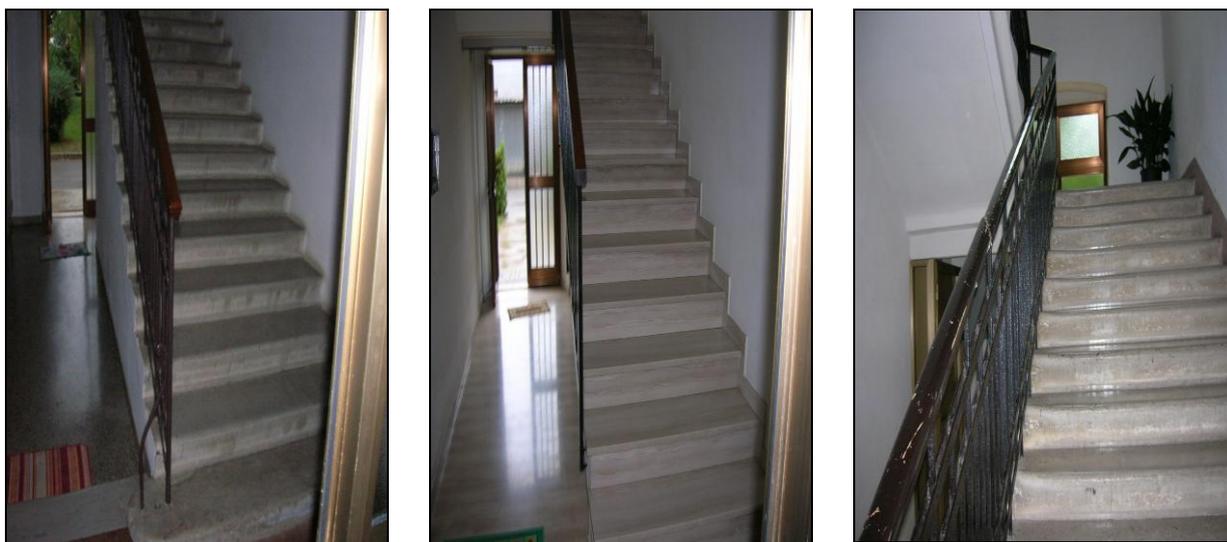
Nell'edificio sono presenti tre corpi scala realizzati in cemento armato, uno con rivestimento in travertino lucidato in buone condizioni e i restanti due con rivestimento in pietra naturale in mediocri condizioni dovuto all'usura del tempo, tutte le ringhiere sono in ferro verniciato con passamano in legno (foto 8).

Foto 8 – Particolare fotografico dal quale si evincono le caratteristiche architettoniche e lo stato conservativo dei corpi scala.

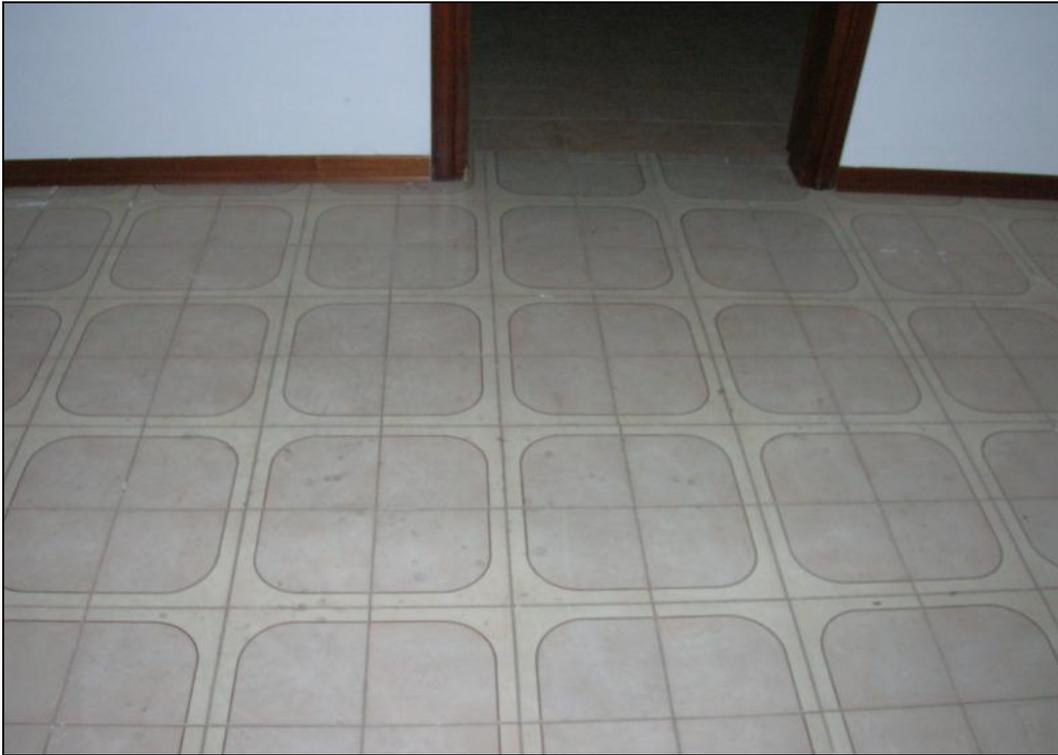
Le pavimentazioni sono in piastrelle di ceramica in tutti i locali, si presentano nel complesso in condizioni non scadenti in quanto sono presenti segni d'usura (vds. foto 1, 2 e 3 dell'Allegato 1 alla presente relazione).

Foto 1 - stato manutentivo pavimentazione dell'ingresso/corridoio.

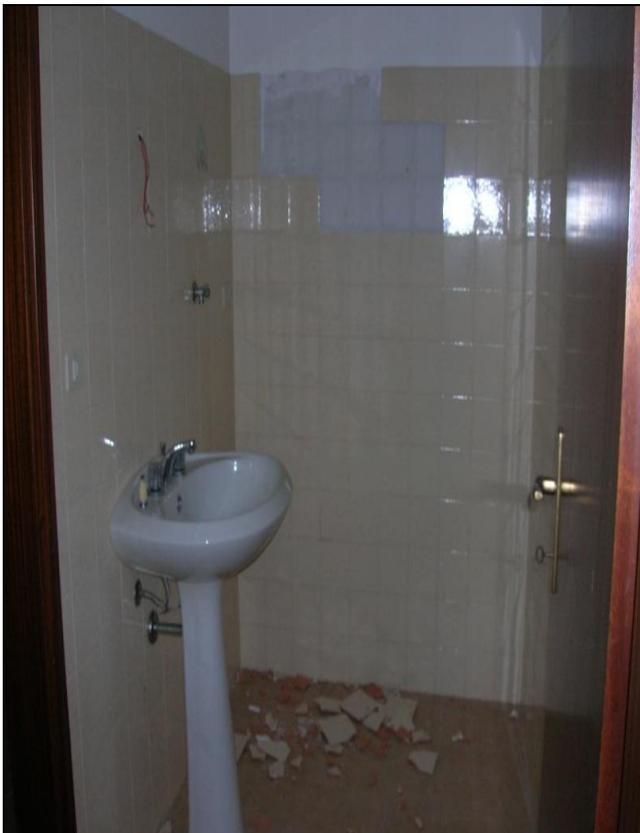
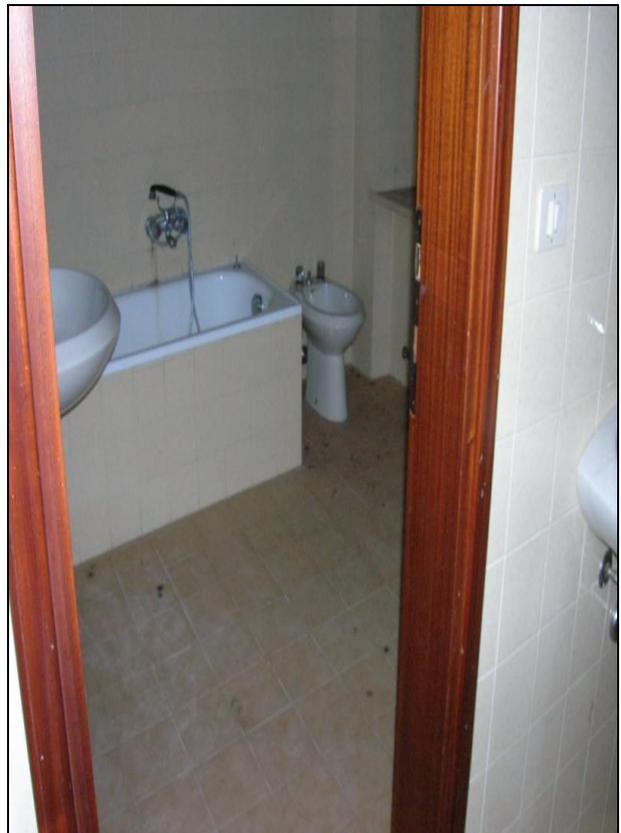
Foto 2 - stato manutentivo pavimentazione dei due bagni

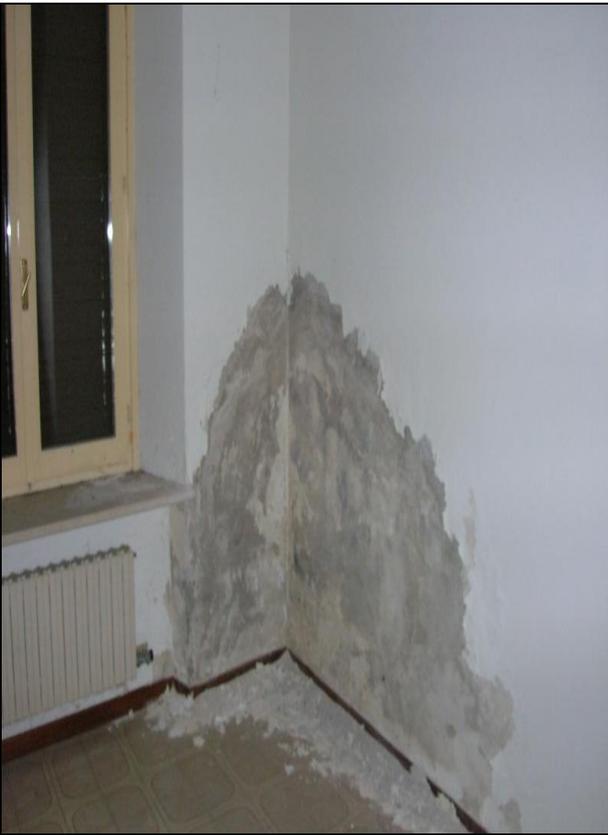
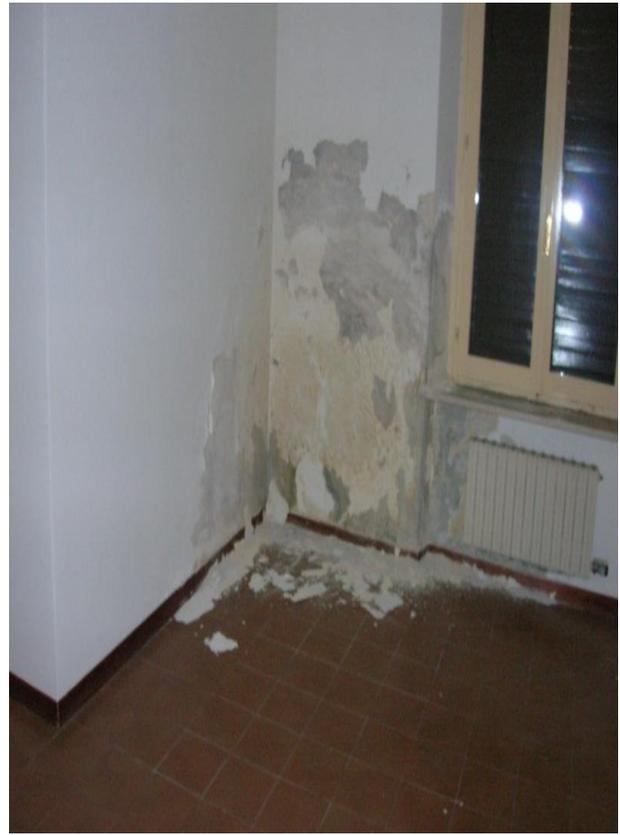
- *Pareti, soffitti e controsoffitti*: lo stato conservativo delle pareti, soffitti e controsoffitti risulta scadente in quanto le superfici che necessitano interventi di rifacimento sono superiori al 30% delle superfici totale; il controsoffitto attualmente presente in tutti i locali, necessario in considerazione dell'altezza degli stessi, richiede il totale rifacimento;

Foto 3 - stato manutentivo pavimentazione e pareti del soggiorno e delle camere dell'appartamento

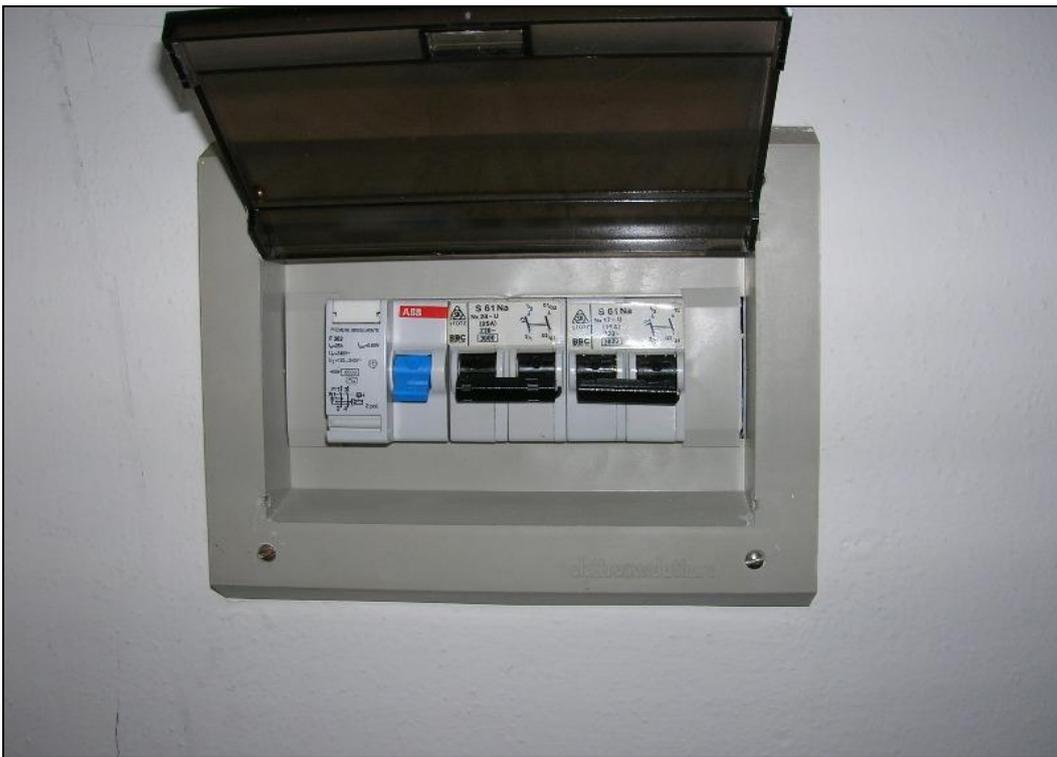
- impianto elettrico non adeguato alla normativa vigente (foto 6 dell'Allegato 1);
- impianto idrico-sanitario;
- impianto citofonico;
- impianto di riscaldamento autonomo a metano (foto 7 dell'Allegato 1).

- *infissi interni*: si presentano in buono stato e sono realizzati in legno tamburato. La porta d'ingresso è in legno tamburato;
- *impianto elettrico*: non rispondente alla normativa vigente;

Foto 6 – quadro elettrico dell'unità immobiliare.

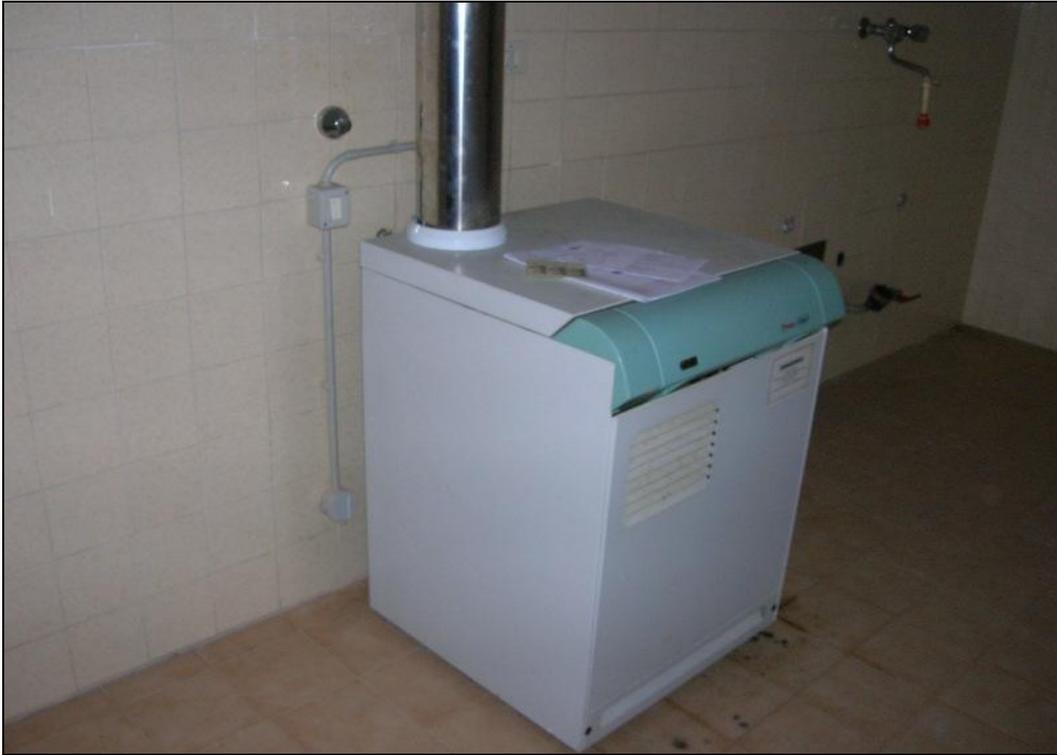
- *impianto termico*: autonomo con caldaia a metano, in condizioni scadenti in quanto non risultano negli anni interventi di manutenzione e attualmente l'intera rete necessita l'intera sostituzione dovuta alla vetustà della tubazione.

Foto 7 - caldaia dell'impianto di riscaldamento autonomo a metano.
