RELAZIONE TECNICO - DESCRITTIVA

Alloggio codice EGO0008

Via Ristori 52/2, GORIZIA

Data sopralluogo: *26 Ottobre 2011.*

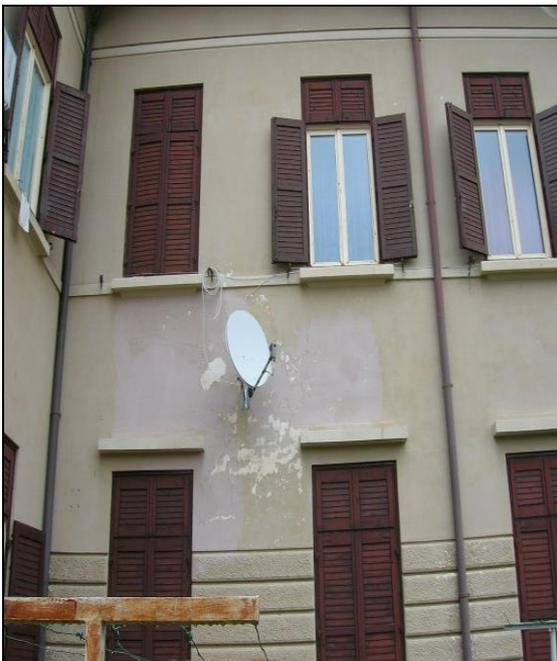
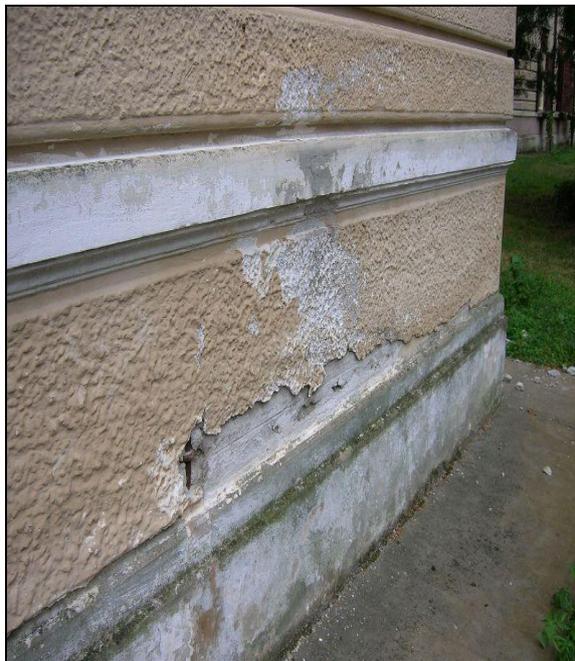
Foto 6 - Particolare fotografico dal quale si evince l'aspetto e lo stato conservativo delle facciate esterne del fabbricato. Vista lato nord.

- *Prospetti esterni*: la qualità degli intonaci esterni non risulta scadente, in quanto presenta qualche rigonfiamento e distacco di materiale, nel complesso comunque la superficie degradata non supera il 10% della superficie complessiva;
- *Impianto elettrico, citofonico*: l'impianto elettrico esistente non rispetta la normativa vigente in materia. L'impianto citofonico è esistente e funzionante.
- *Copertura*: Il tetto realizzato a falde con copertura in coppi e orditura in travi di legno, si presenta in scadenti condizioni in quanto sono presenti alcune infiltrazioni di acqua piovana;
- *Scale e parti comuni*: i corpi scala interni e le restanti parti comuni si presentano in condizioni

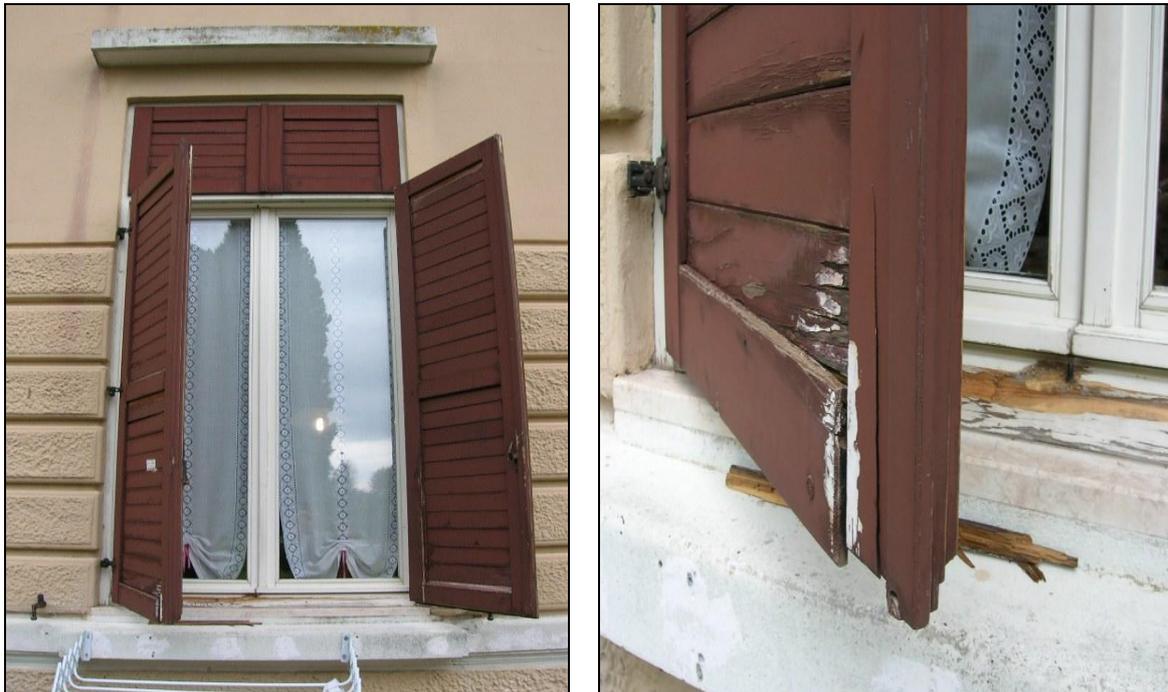
Gli infissi esterni sono in legno verniciato bianco con vetrocamera e ante d'oscuro in legno, nel complesso si presentano in scadenti condizioni. (foto 7)

Foto 7 - Particolare fotografico dal quale si evince la tipologia e lo stato di conservativo degli infissi esterni e delle ante d'oscuro.

- *infissi esterni*: si presentano in condizioni scadenti, in quanto sono riscontrati problemi di tenuta agli agenti atmosferici tale da rendere necessaria la sostituzione della totale dotazione presente;

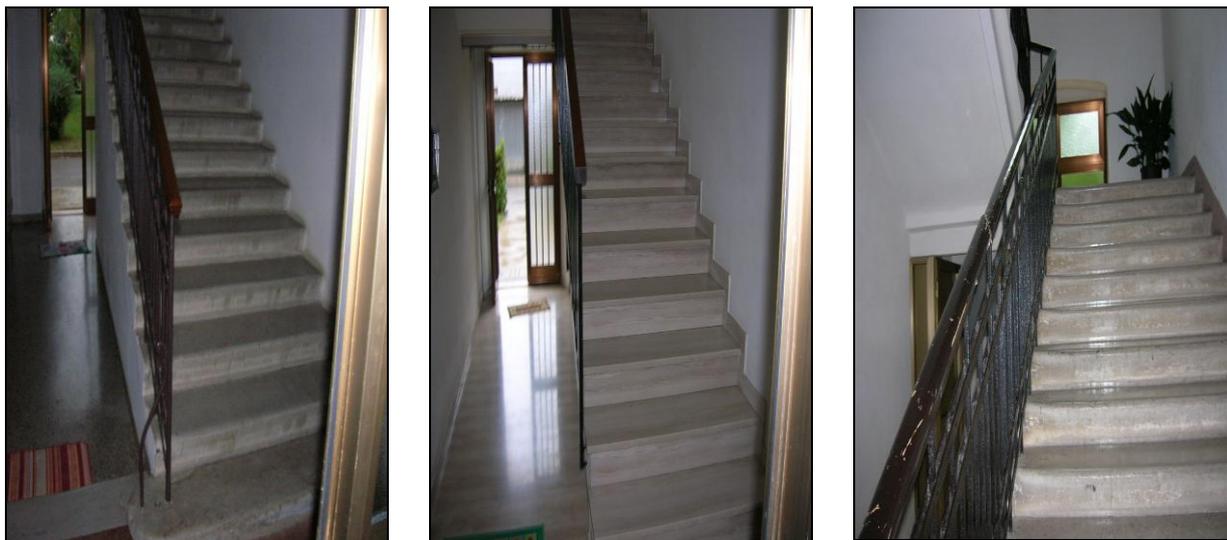
Nell'edificio sono presenti tre corpi scala realizzati in cemento armato, uno con rivestimento in travertino lucidato in buone condizioni e i restanti due con rivestimento in pietra naturale in mediocri condizioni dovuto all'usura del tempo, tutte le ringhiere sono in ferro verniciato con passamano in legno (foto 8).

Foto 8 – Particolare fotografico dal quale si evincono le caratteristiche architettoniche e lo stato conservativo dei corpi scala.

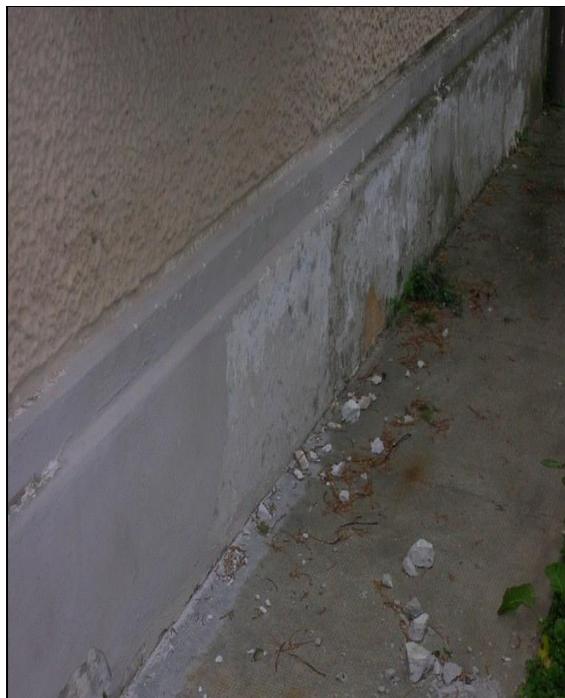
Le parti comuni (accessi, marciapiedi, facciata esterna, muretti perimetrali, atri d'ingresso e sottotetto) sono in condizioni non scadenti, in quanto i pavimenti esistenti sono usurati, sono presenti alcune macchie d'umidità di risalita con distacco e rigonfiamento di intonaco (foto 9 - 10).

Foto 9 - Particolare fotografico dal quale si evince lo stato conservativo delle parti comuni, dei marciapiedi e muretti perimetrali

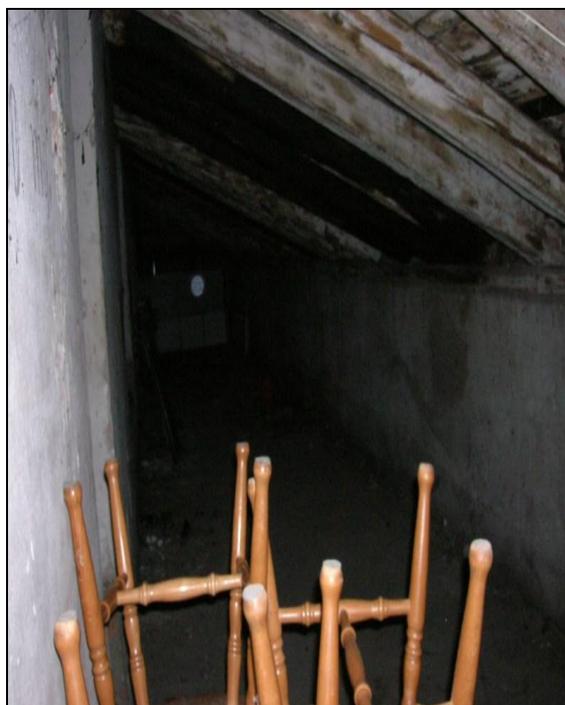
Foto 10 - Particolare fotografico dal quale si evince l'aspetto e lo stato conservativo del corpo scale e del sottotetto.

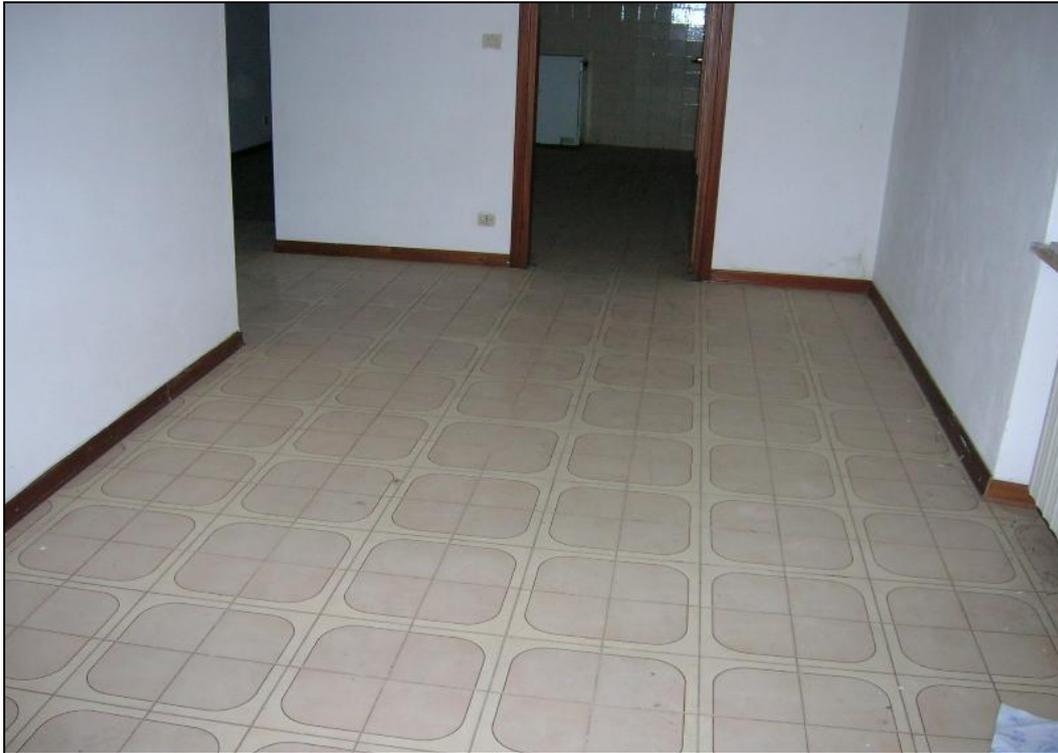
Le pavimentazioni sono in piastrelle di ceramica in tutti i locali, si presentano nel complesso in condizioni non scadenti in quanto sono presenti segni d'usura (vds. foto 1, 2 e 3 dell'Allegato 1 alla presente relazione).

- *Pavimenti*: piastrelle di ceramica in tutti i locali. Lo stato conservativo e manutentivo delle pavimentazioni non risulta scadente in quanto le superfici per cui si rende necessario il rifacimento sono inferiori al 30% della superficie totale;

Foto 1 - stato manutentivo pavimentazione dell'ingresso/corridoio.

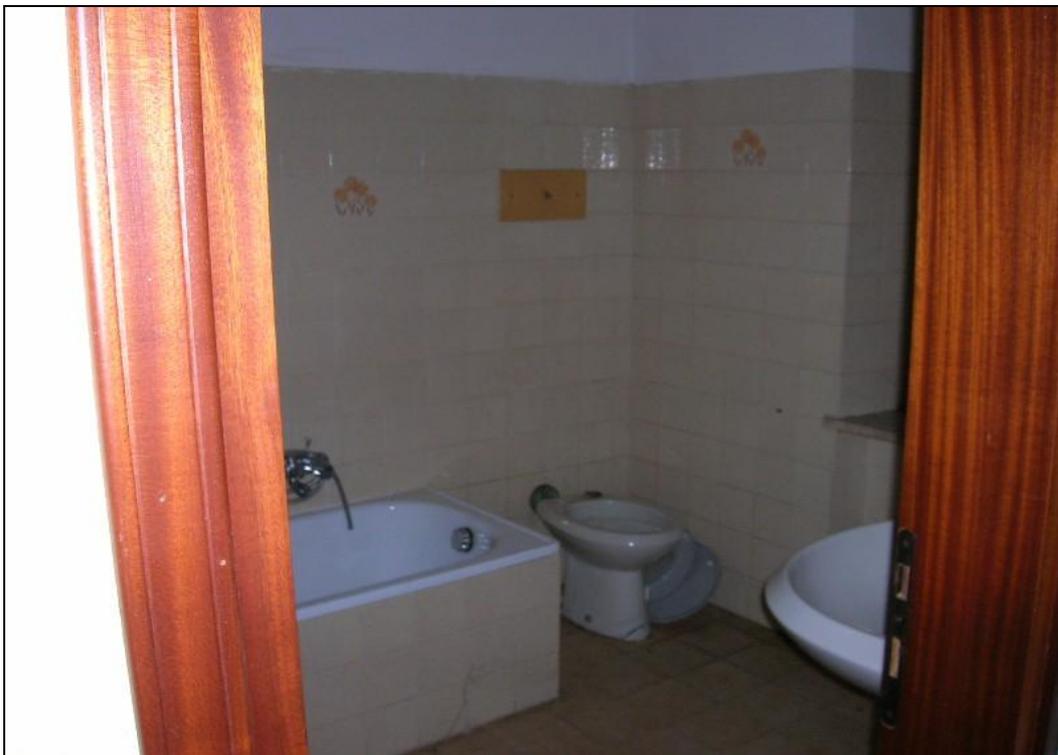
Foto 2 - stato manutentivo pavimentazione bagno

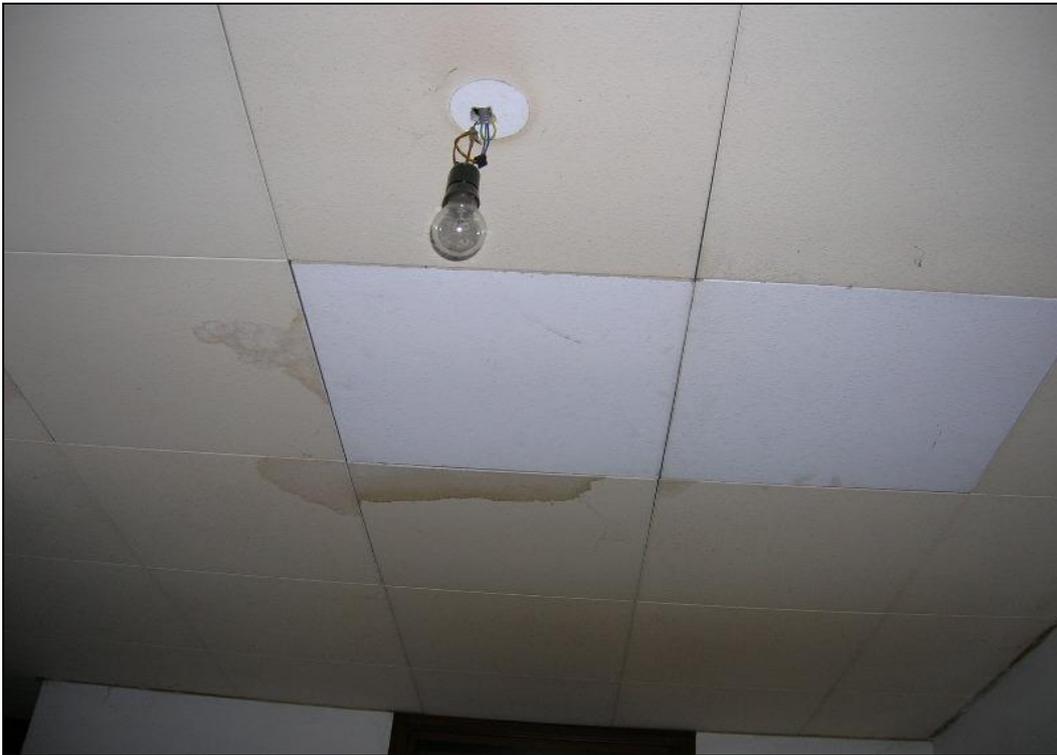
- *Pareti, soffitti e controsoffitti*: lo stato conservativo delle pareti, soffitti e controsoffitti risulta scadente in quanto le superfici che necessitano interventi di rifacimento sono superiori al 30% delle superfici totale; il controsoffitto attualmente presente in tutti i locali, necessario in considerazione dell'altezza degli stessi, richiede il totale rifacimento;

Foto 3 - stato manutentivo controsoffitto dell'ingresso/corridoio

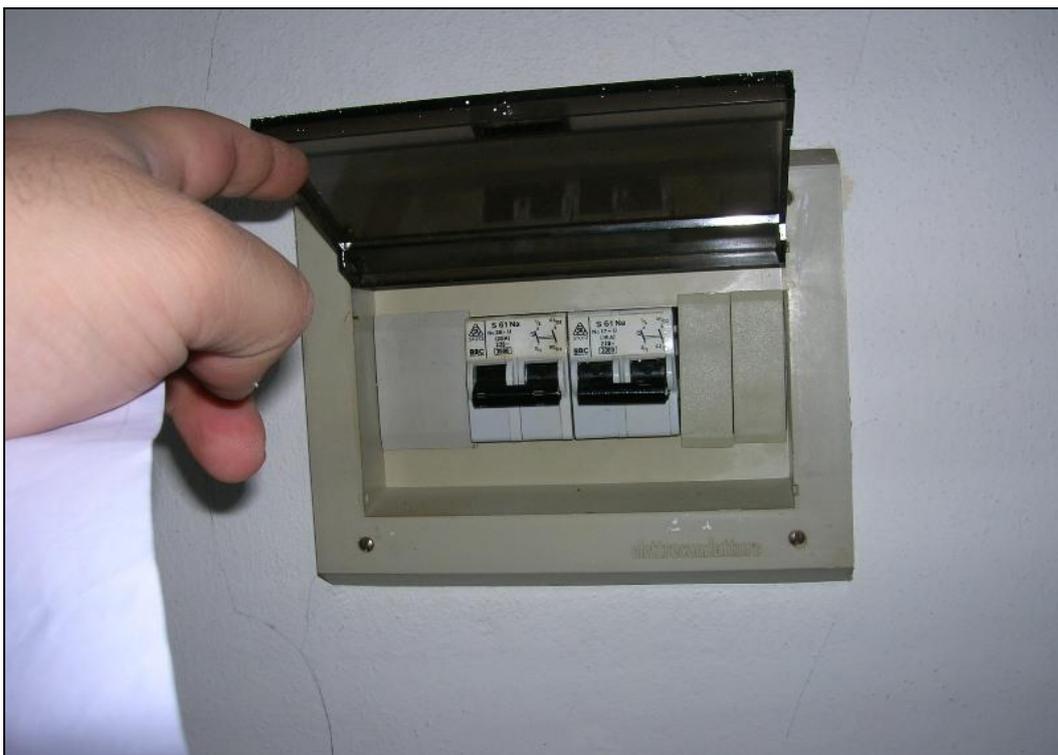
- impianto elettrico non adeguato alla normativa vigente (foto 6 dell'Allegato 1);
- impianto idrico-sanitario;
- impianto citofonico;
- impianto di riscaldamento autonomo a metano (foto 7 dell'Allegato 1).

Foto 6 – quadro elettrico dell'unità immobiliare.

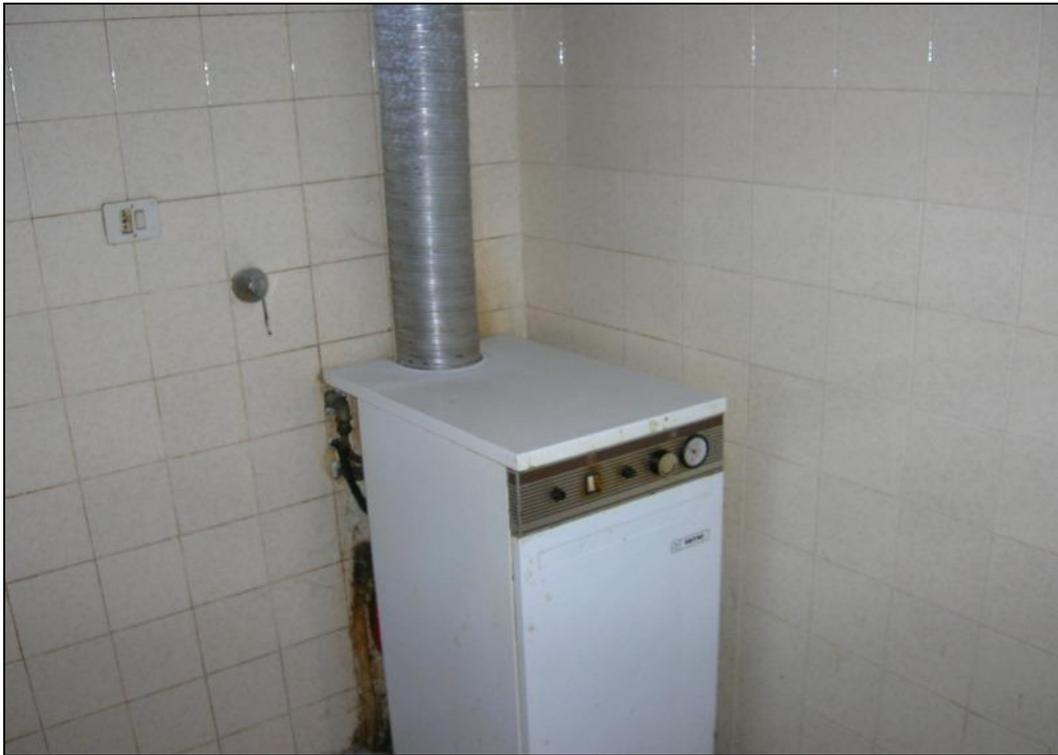
- *impianto termico*: autonomo con caldaia a metano, in condizioni scadenti in quanto non risultano negli anni interventi di manutenzione e attualmente l'intera rete necessita l'intera sostituzione dovuta alla vetustà della tubazione.

Foto 7 - caldaia dell'impianto di riscaldamento autonomo a metano.
