**RELAZIONE TECNICO - DESCRITTIVA**

**Alloggio codice EGO0030**

**Via Ristori 52/2, GORIZIA**

**Data sopralluogo:** *26 Ottobre 2011.*

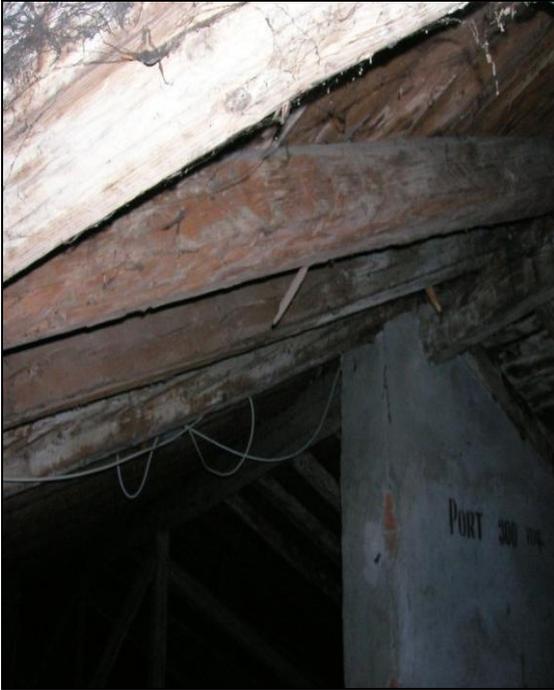
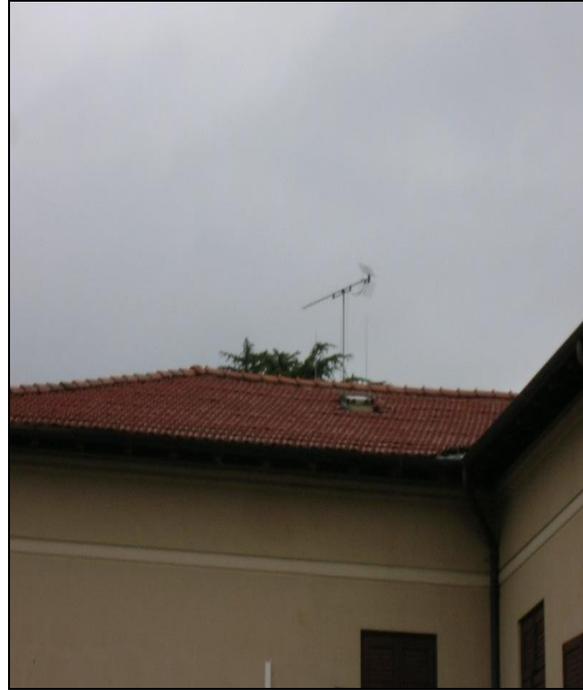
L'edificio ha struttura in muratura portante e tamponature esterne in muratura. Il tetto si presenta in condizioni scadenti realizzato a falde con orditura in travi in legno e copertura in coppi (foto 5), la qualità degli intonaci esterni risulta non scadente in quanto presente qualche rigonfiamento, distacco di materiale e della tinteggiatura (foto 6).

*Foto 5 – Particolare fotografico dal quale si evince la tipologia di copertura dell'edificio (copertura a falde).*

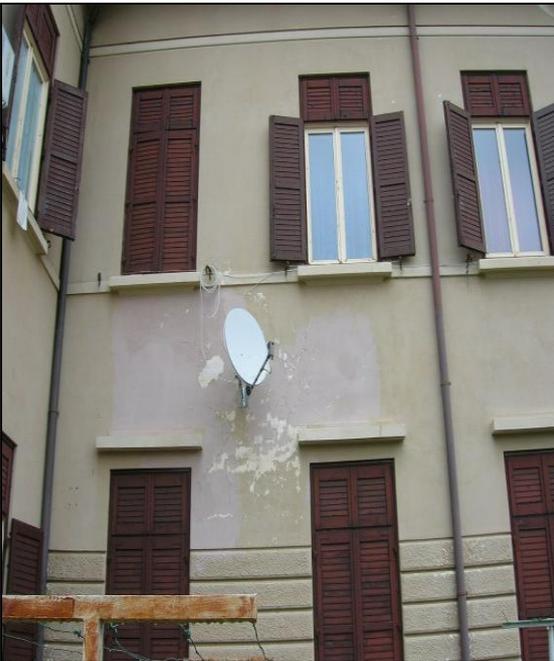
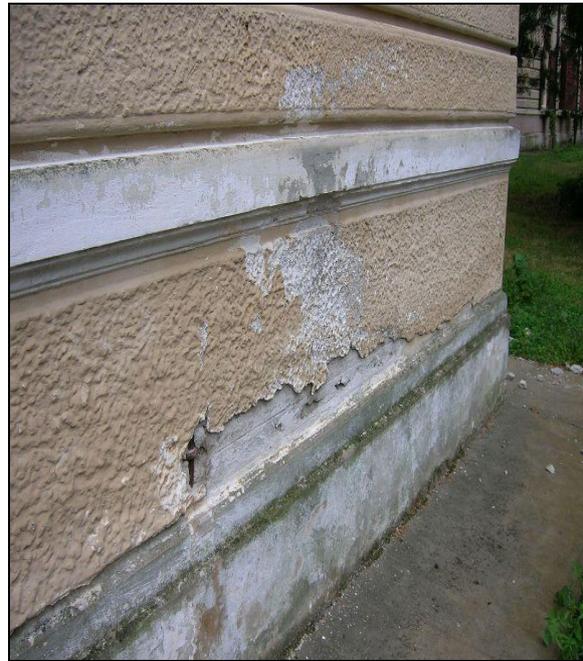
*Foto 6 - Particolare fotografico dal quale si evince l'aspetto e lo stato conservativo delle facciate esterne del fabbricato. Vista lato nord.*

- *Prospetti esterni*: la qualità degli intonaci esterni non risulta scadente, in quanto presenta qualche rigonfiamento e distacco di materiale, nel complesso comunque la superficie degradata non supera il 10% della superficie complessiva;
- *Impianto elettrico, citofonico*: l'impianto elettrico esistente non rispetta la normativa vigente in materia. L'impianto citofonico è esistente e funzionante.
- *Copertura*: Il tetto realizzato a falde con copertura in coppi e orditura in travi di legno, si presenta in scadenti condizioni in quanto sono presenti alcune infiltrazioni di acqua piovana;
- *Scale e parti comuni*: i corpi scala interni e le restanti parti comuni si presentano in condizioni

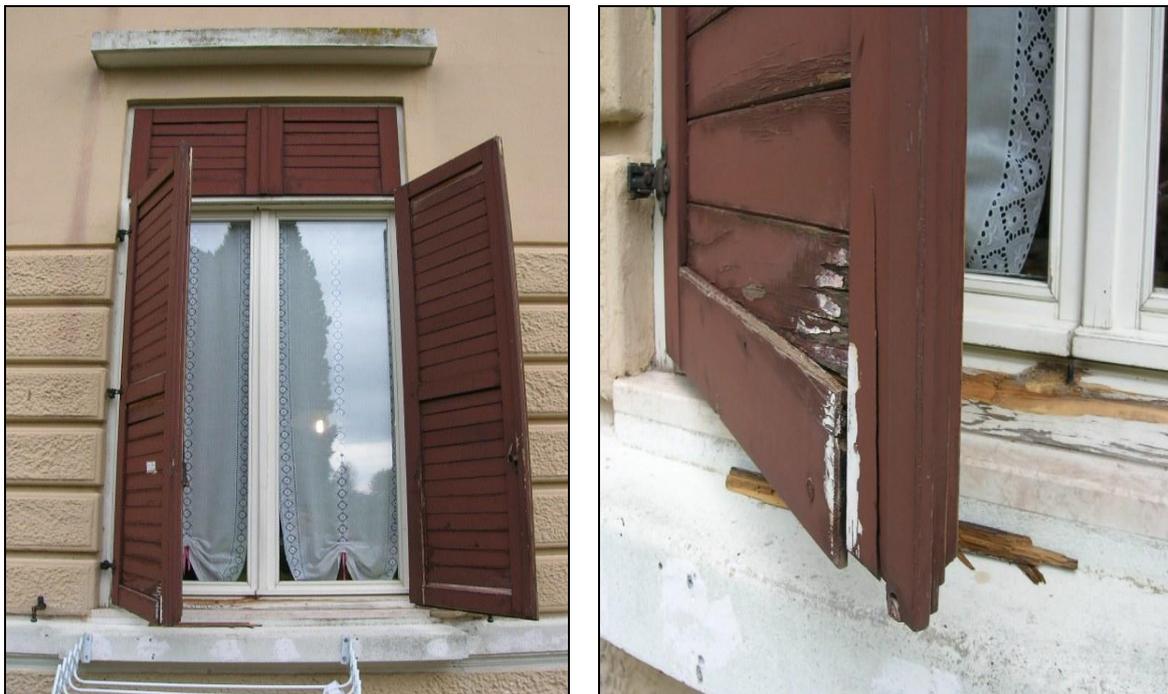
Gli infissi esterni sono in legno verniciato bianco con vetrocamera e ante d'oscuro in legno, nel complesso si presentano in scadenti condizioni. (foto 7)

*Foto 7 - Particolare fotografico dal quale si evince la tipologia e lo stato di conservativo degli infissi esterni e delle ante d'oscuro.*

- *infissi esterni*: si presentano in condizioni scadenti, in quanto sono riscontrati problemi di tenuta agli agenti atmosferici tale da rendere necessaria la sostituzione della totale dotazione presente;

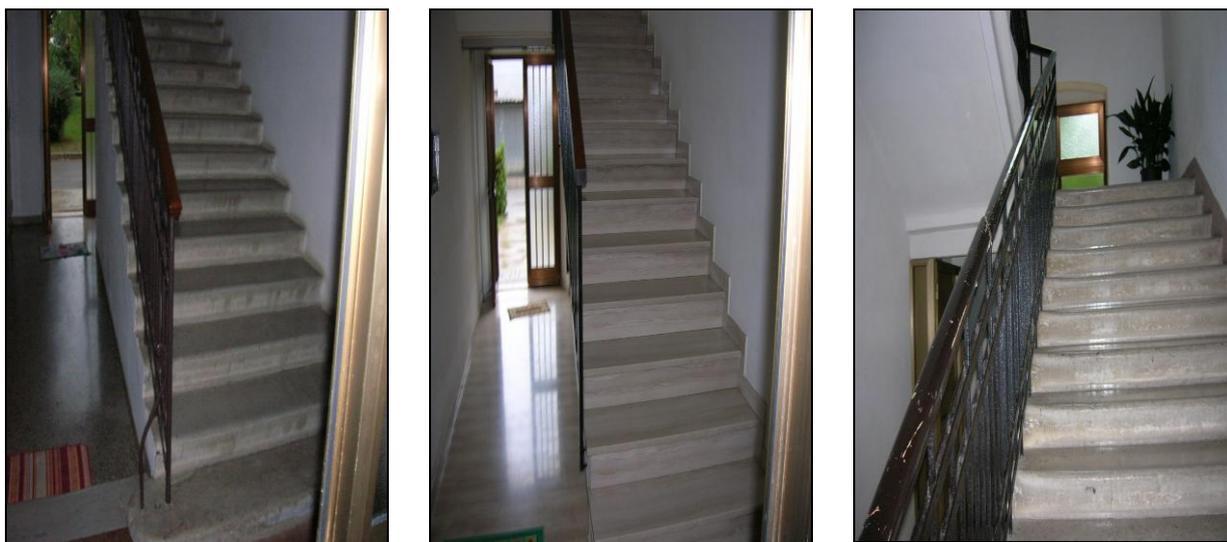
Nell'edificio sono presenti tre corpi scala realizzati in cemento armato, uno con rivestimento in travertino lucidato in buone condizioni e i restanti due con rivestimento in pietra naturale in mediocri condizioni dovuto all'usura del tempo, tutte le ringhiere sono in ferro verniciato con passamano in legno (foto 8).

*Foto 8 – Particolare fotografico dal quale si evincono le caratteristiche architettoniche e lo stato conservativo dei corpi scala.*

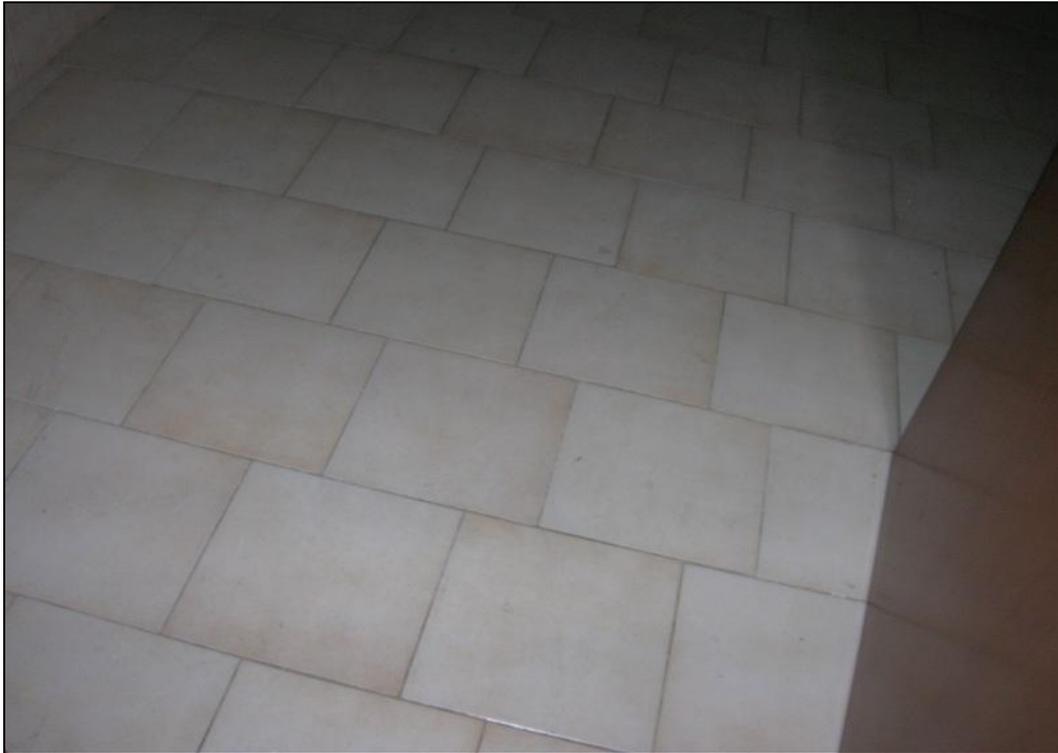
Le pavimentazioni sono in piastrelle di ceramica in tutti i locali, si presentano nel complesso in uno stato non scadente in quanto sono presenti segni d'usura (vds. foto 1, 2 e 3 dell'Allegato 1 alla presente relazione).

- *Pavimenti*: piastrelle di ceramica in tutti i locali. Lo stato conservativo e manutentivo delle pavimentazioni non risulta scadente in quanto le superfici per cui si rende necessario il rifacimento sono inferiori al 30% della superficie totale;

*Foto 1 - stato manutentivo pavimentazione dell'ingresso/corridoio.*

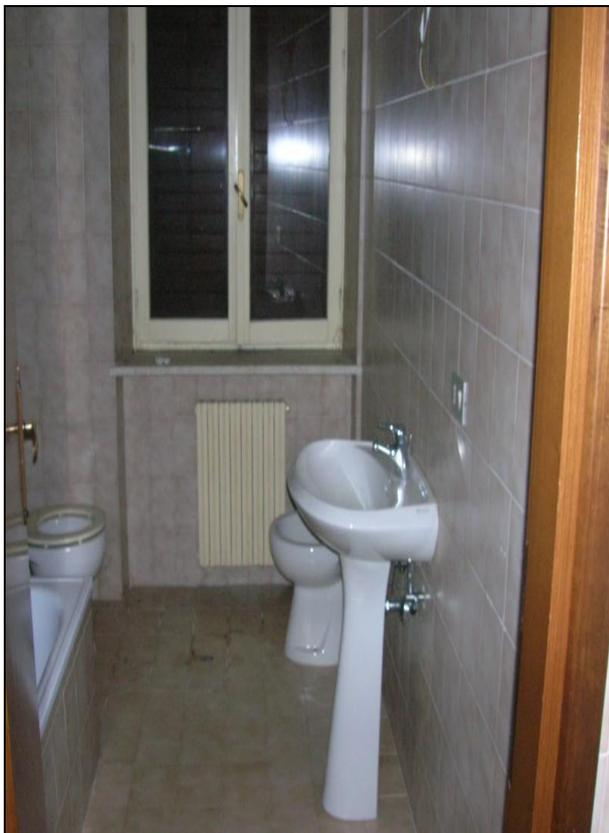
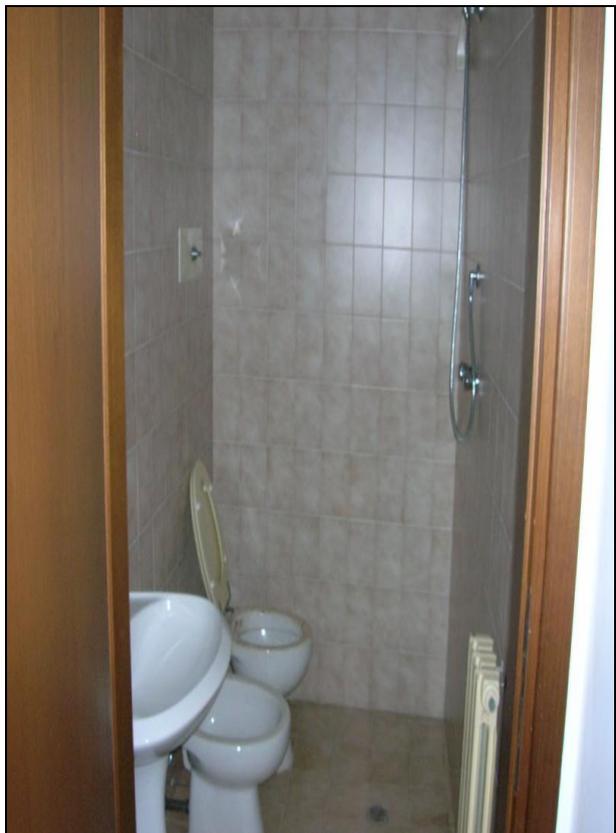
*Foto 2 - stato manutentivo pavimentazione dei due bagni*

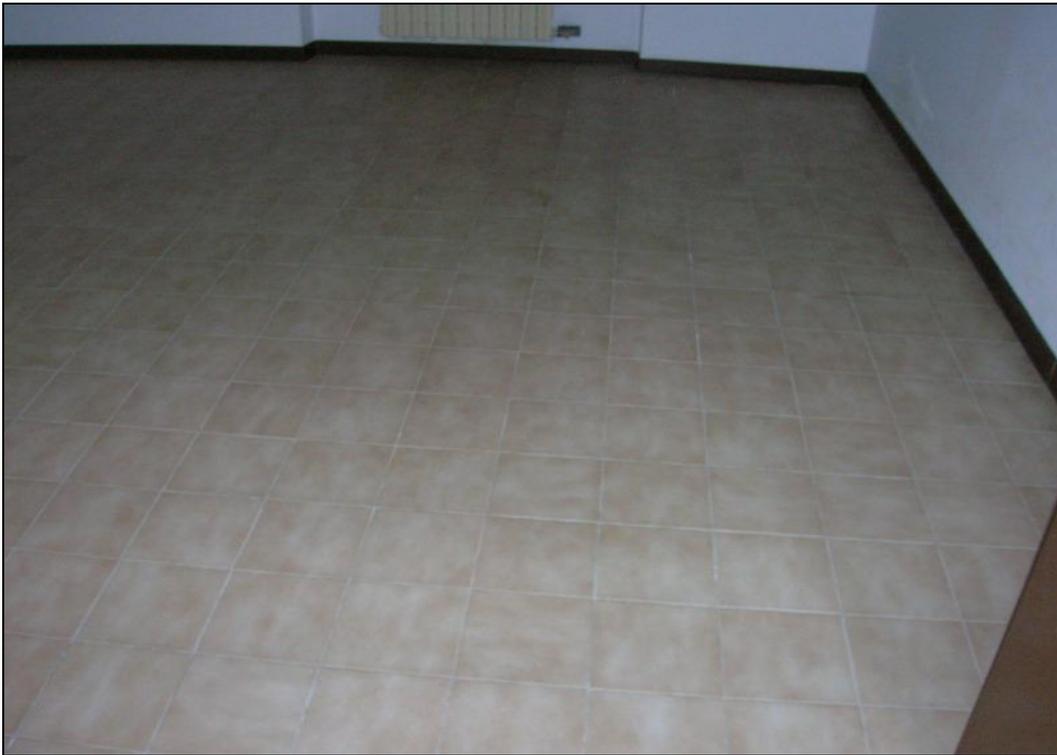
*Foto 3 - stato manutentivo pavimentazione del soggiorno dell'appartamento.*

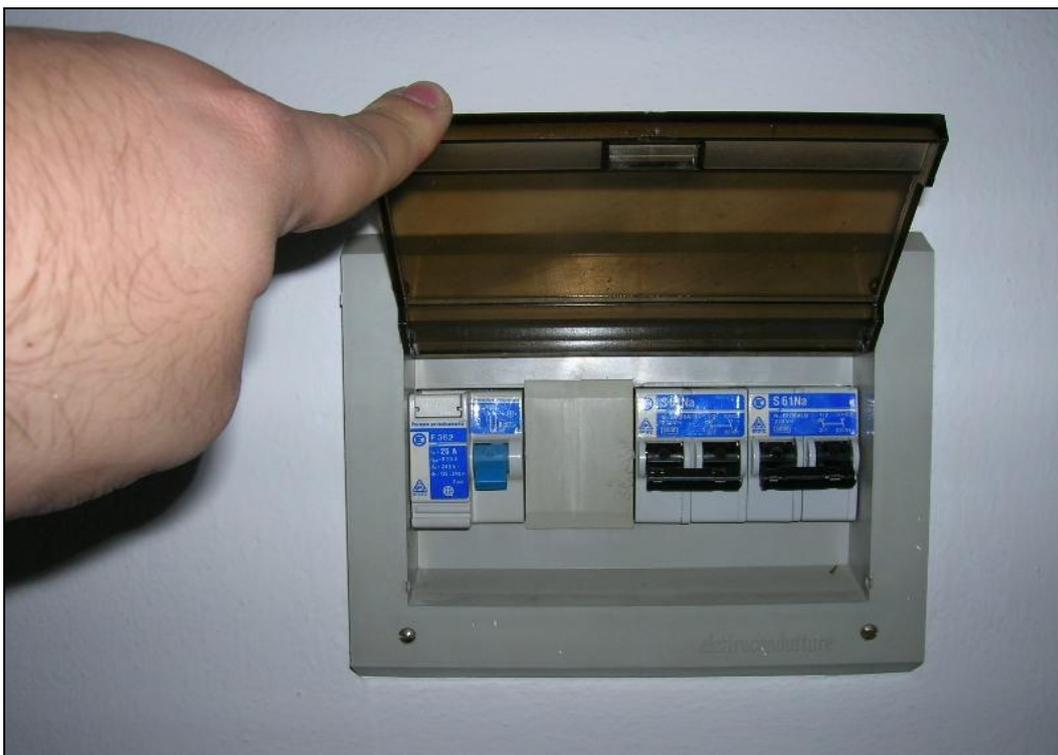
- impianto elettrico non adeguato alla normativa vigente (foto 6 dell'Allegato 1);
- impianto idrico-sanitario;
- impianto citofonico;
- impianto di riscaldamento autonomo a metano (foto 7 dell'Allegato 1).

- *infissi interni*: si presentano in buono stato e sono realizzati in legno tamburato. La porta d'ingresso è in legno tamburato;
- *impianto elettrico*: non rispondente alla normativa vigente;

*Foto 6 – quadro elettrico dell'unità immobiliare.*

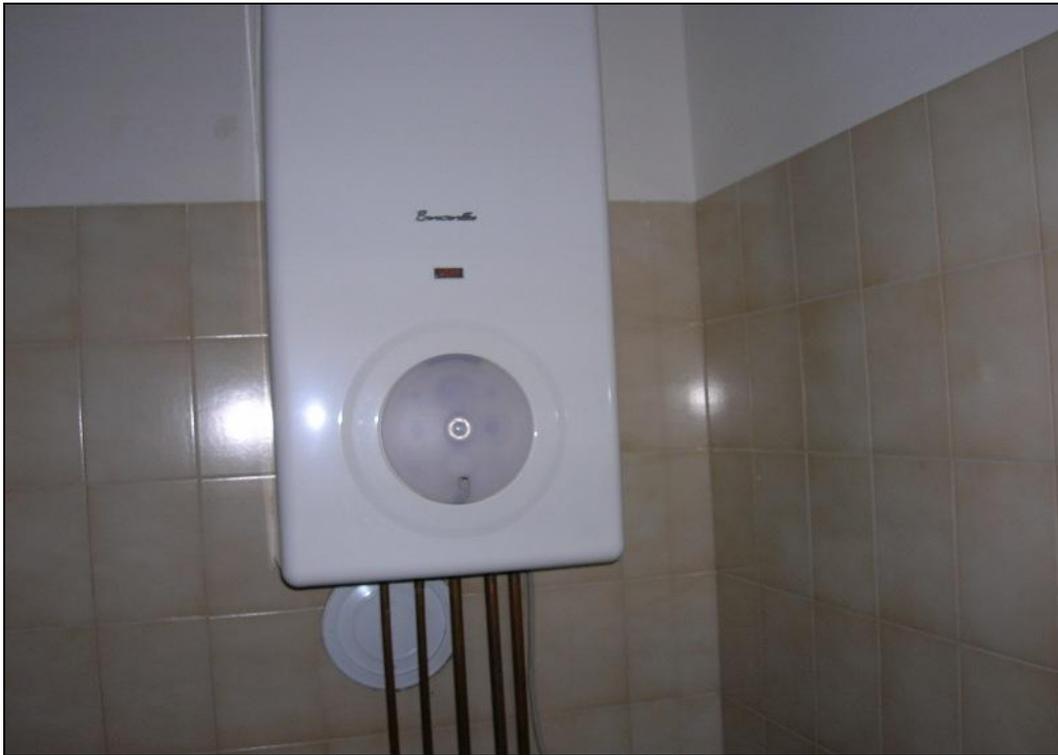
- *impianto termico*: autonomo con caldaia a metano, in condizioni scadenti in quanto non risultano negli anni interventi di manutenzione e attualmente l'intera rete necessita l'intera sostituzione dovuta alla vetustà della tubazione.

*Foto 7 - caldaia dell'impianto di riscaldamento autonomo a metano.*
