**12° REPARTO INFRASTRUTTURE**

**RELAZIONE TECNICO - DESCRITTIVA**

**Alloggio codice EGO0031**

**Via Ristori 52/2, GORIZIA**

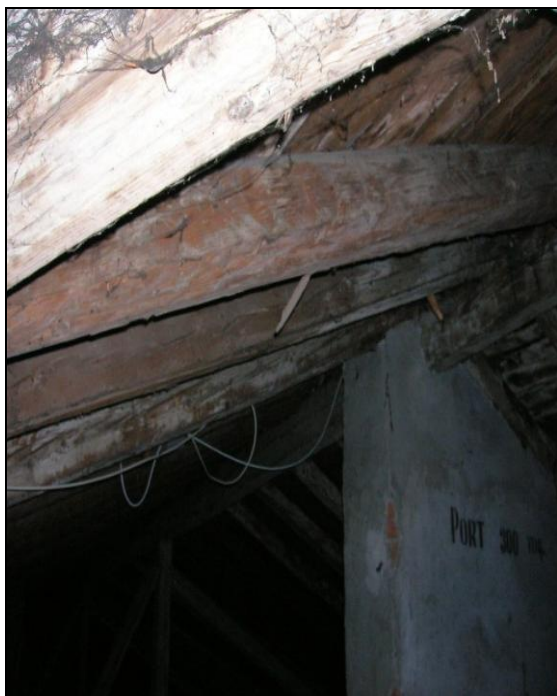
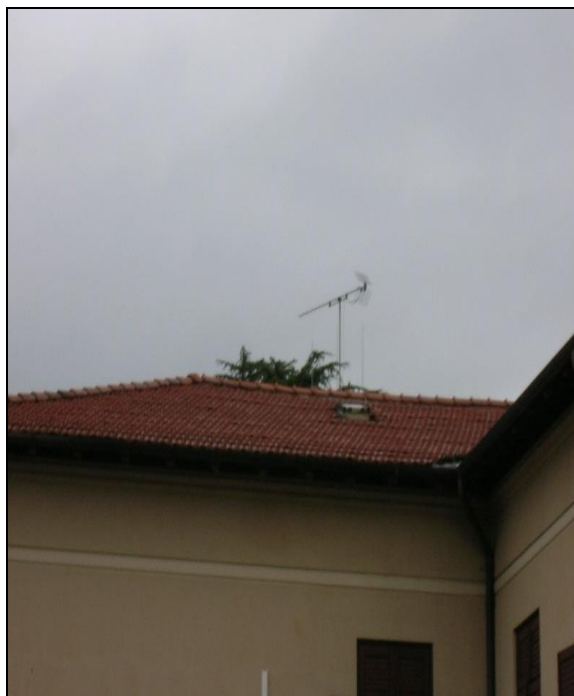
L'edificio ha struttura in muratura portante e tamponature esterne in muratura. Il tetto si presenta in condizioni scadenti realizzato a falde con orditura in travi in legno e copertura in coppi (foto 5), la qualità degli intonaci esterni risulta non scadente in quanto presente qualche rigonfiamento, distacco di materiale e della tinteggiatura (foto 6).

*Foto 5 – Particolare fotografico dal quale si evince la tipologia di copertura dell'edificio (copertura a falde).*

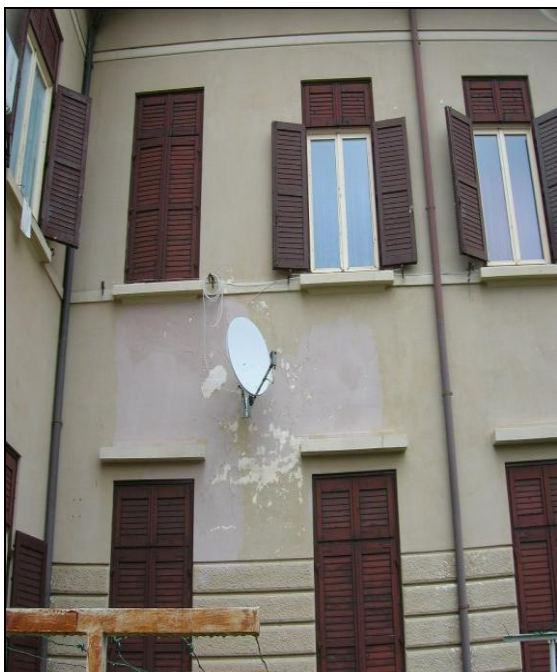
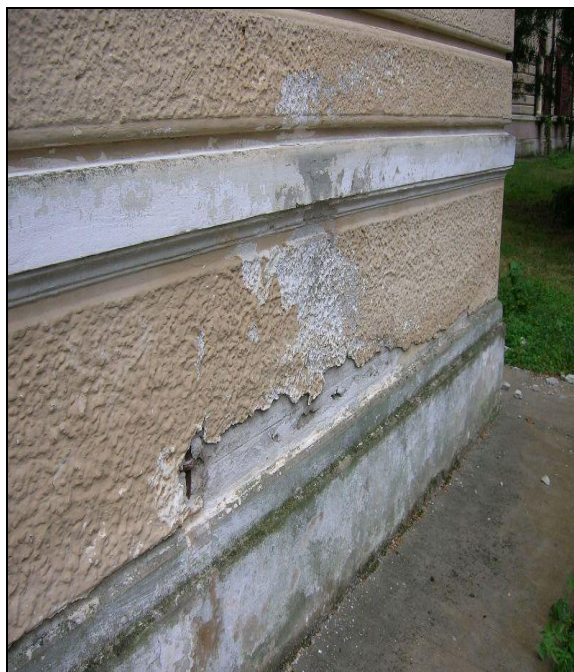
*Foto 6 - Particolare fotografico dal quale si evince l'aspetto e lo stato conservativo delle facciate esterne del fabbricato. Vista lato nord.*

- *Prospetti esterni*: la qualità degli intonaci esterni non risulta scadente, in quanto presenta qualche rigonfiamento e distacco di materiale, nel complesso comunque la superficie degradata non supera il 10% della superficie complessiva;
- *Impianto elettrico, citofonico*: l'impianto elettrico esistente non rispetta la normativa vigente in materia. L'impianto citofonico è esistente e funzionante.
- *Copertura*: Il tetto realizzato a falde con copertura in coppi e orditura in travi di legno, si presenta in scadenti condizioni in quanto sono presenti alcune infiltrazioni di acqua piovana;
- *Scale e parti comuni*: i corpi scala interni e le restanti parti comuni si presentano in condizioni

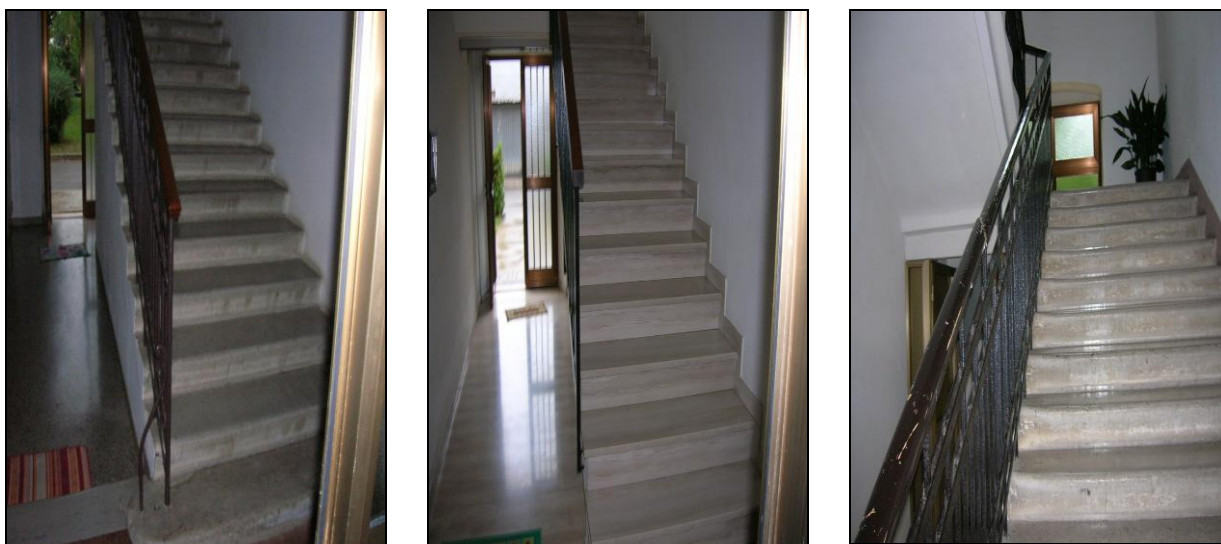
Nell'edificio sono presenti tre corpi scala realizzati in cemento armato, uno con rivestimento in travertino lucidato in buone condizioni e i restanti due con rivestimento in pietra naturale in mediocri condizioni dovuto all'usura del tempo, tutte le ringhiere sono in ferro verniciato con passamano in legno (foto 8).

*Foto 8 – Particolare fotografico dal quale si evincono le caratteristiche architettoniche e lo stato conservativo dei corpi scala.*

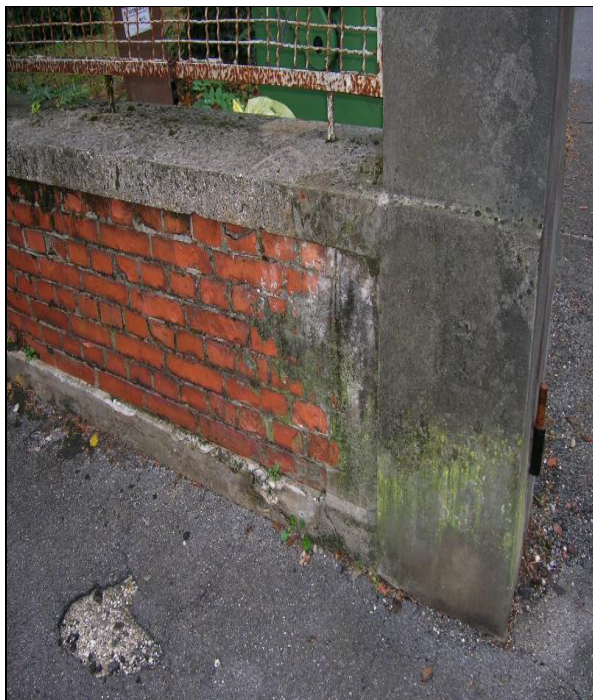
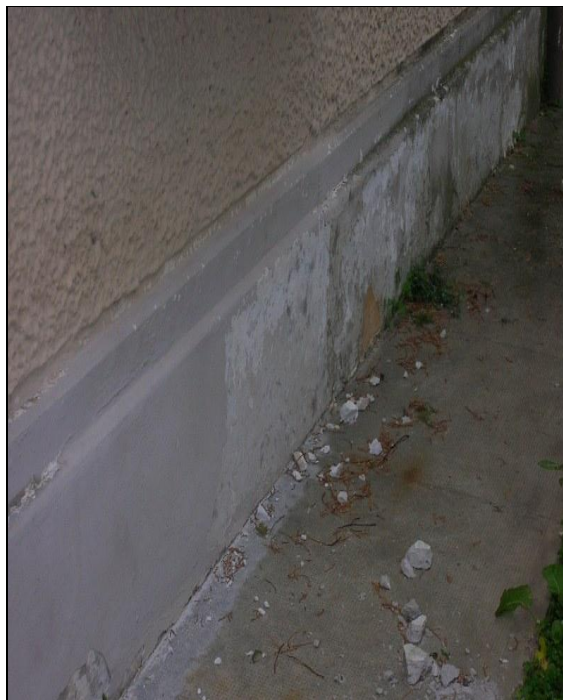
Le parti comuni (accessi, marciapiedi, facciata esterna, muretti perimetrali, atri d'ingresso e sottotetto) sono in condizioni non scadenti, in quanto i pavimenti esistenti sono usurati, sono presenti alcune macchie d'umidità di risalita con distacco e rigonfiamento di intonaco (foto 9 - 10).

*Foto 9 - Particolare fotografico dal quale si evince lo stato conservativo delle parti comuni, dei marciapiedi e muretti perimetrali*

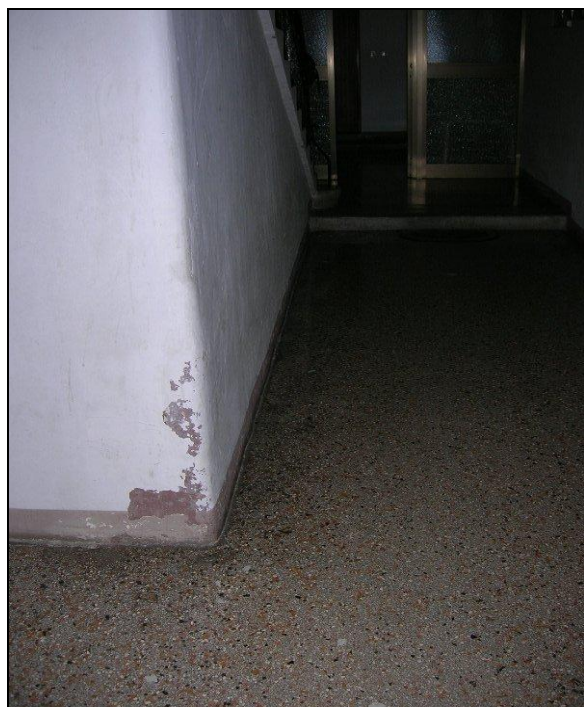
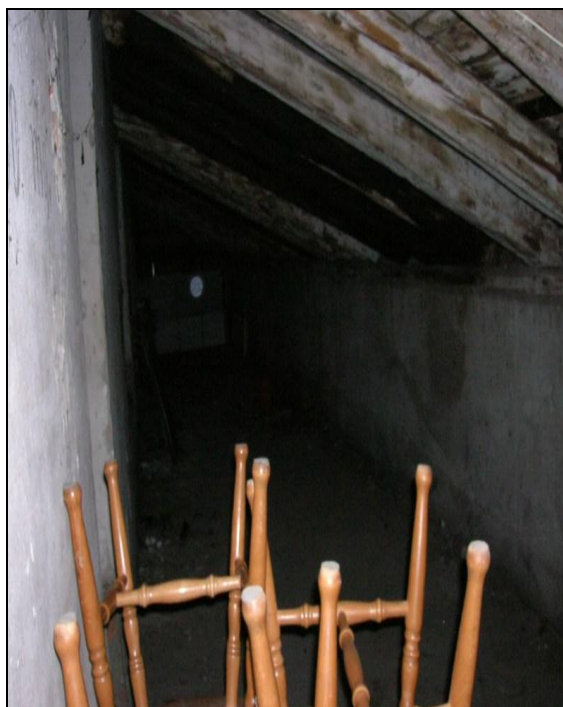
*Foto 10 - Particolare fotografico dal quale si evince l'aspetto e lo stato conservativo del corpo scale e del sottotetto.*

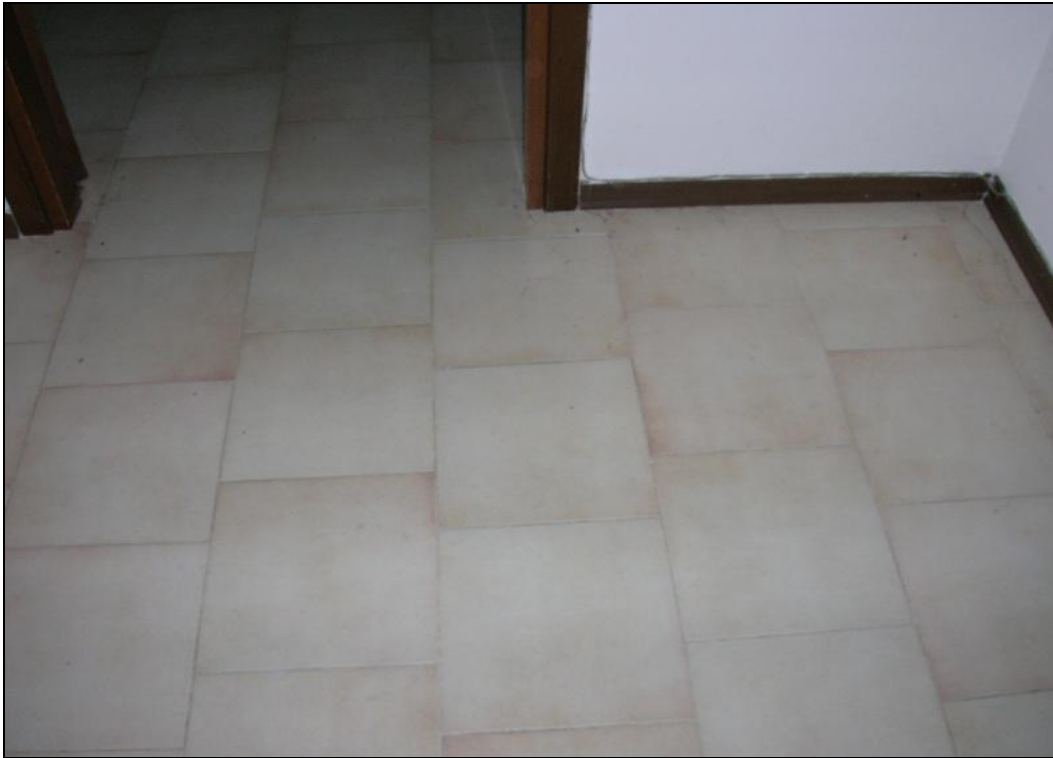
Le pavimentazioni sono in piastrelle di ceramica in tutti i locali, si presentano nel complesso in uno stato non scadente in quanto sono presenti segni d'usura (vds. foto 1, 2 e 3 dell'Allegato 1 alla presente relazione).

- *Pavimenti*: piastrelle di ceramica in tutti i locali. Lo stato conservativo e manutentivo delle pavimentazioni non risulta scadente in quanto le superfici per cui si rende necessario il rifacimento sono inferiori al 30% della superficie totale;

*Foto 1 - stato manutentivo pavimentazione dell'ingresso/corridoio.*

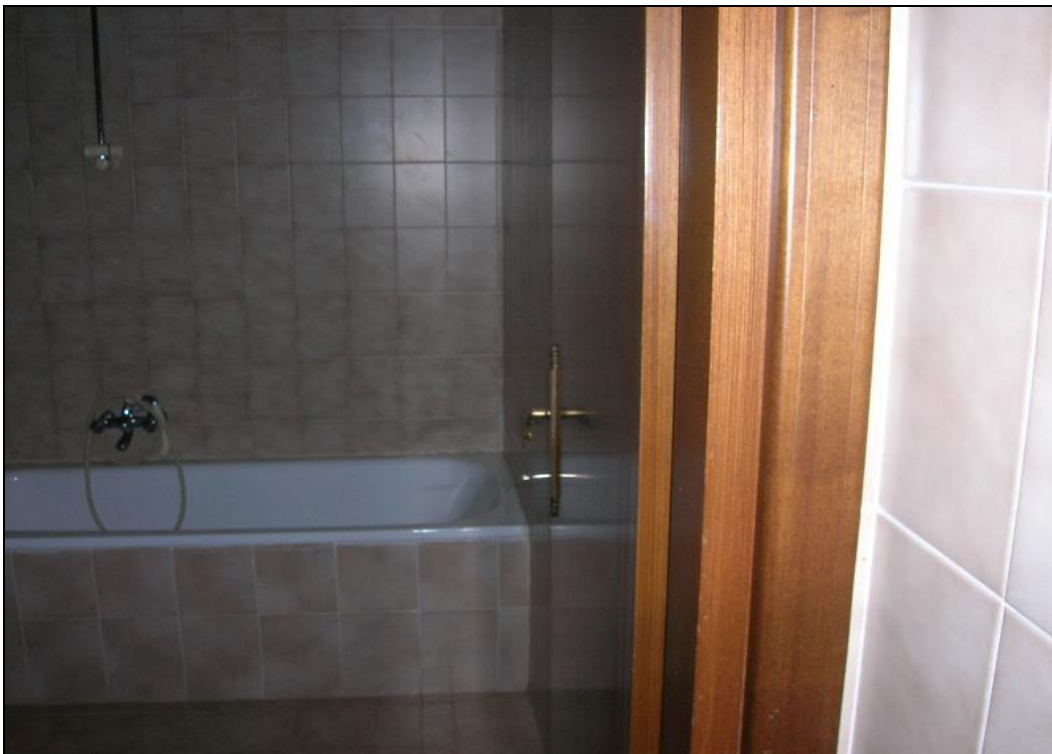
*Foto 2 - stato manutentivo pavimentazione bagno*

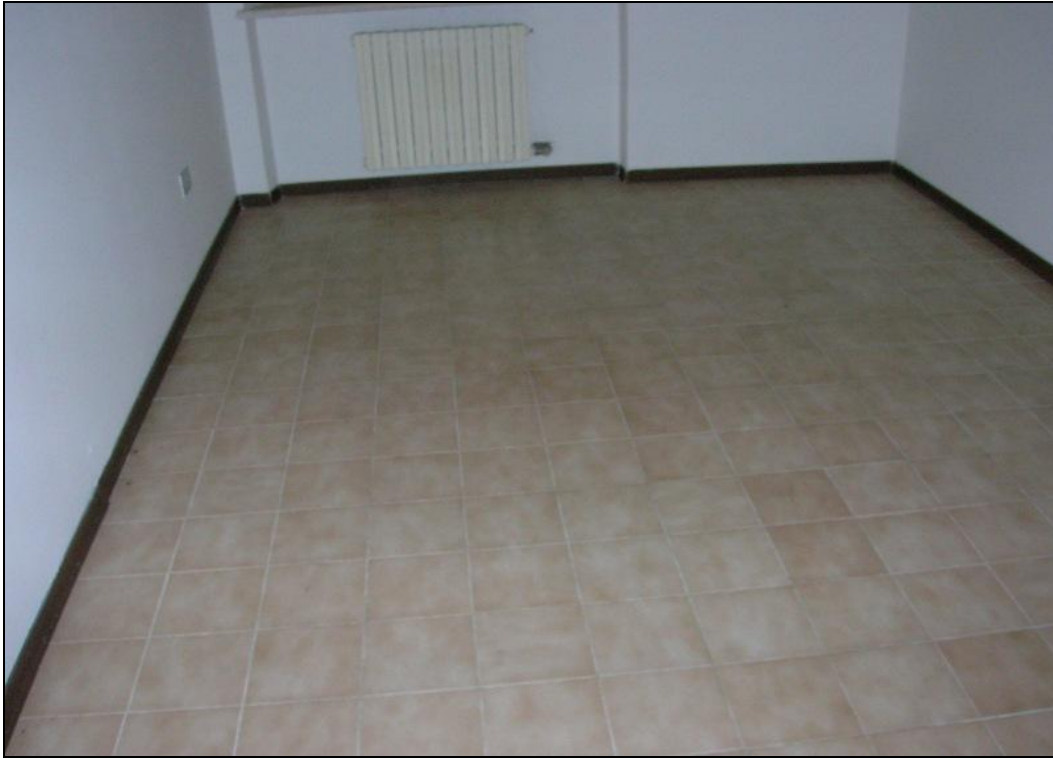
*Foto 3 - stato manutentivo pavimentazione delle camere dell'appartamento*

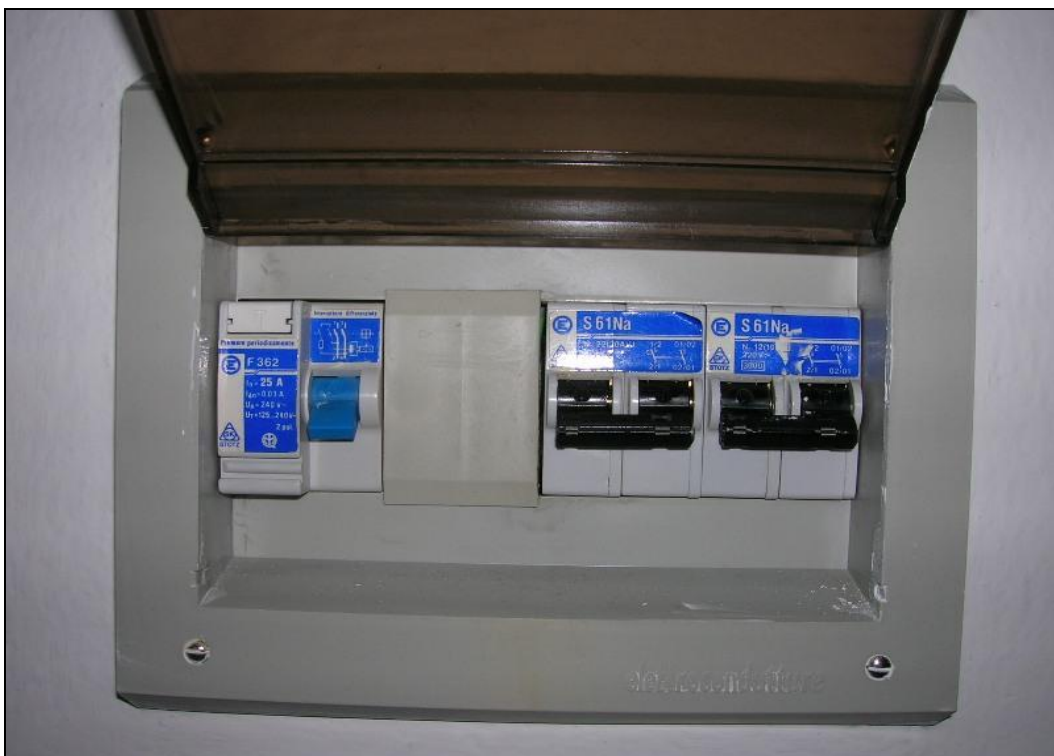
- impianto elettrico non adeguato alla normativa vigente (foto 6 dell'Allegato 1);
- impianto idrico-sanitario;
- impianto citofonico;
- impianto di riscaldamento autonomo a metano (foto 7 dell'Allegato 1).

- *infissi interni*: si presentano in buono stato e sono realizzati in legno tamburato. La porta d'ingresso è in legno tamburato;
- *impianto elettrico*: non rispondente alla normativa vigente;

*Foto 6 – quadro elettrico dell'unità immobiliare.*

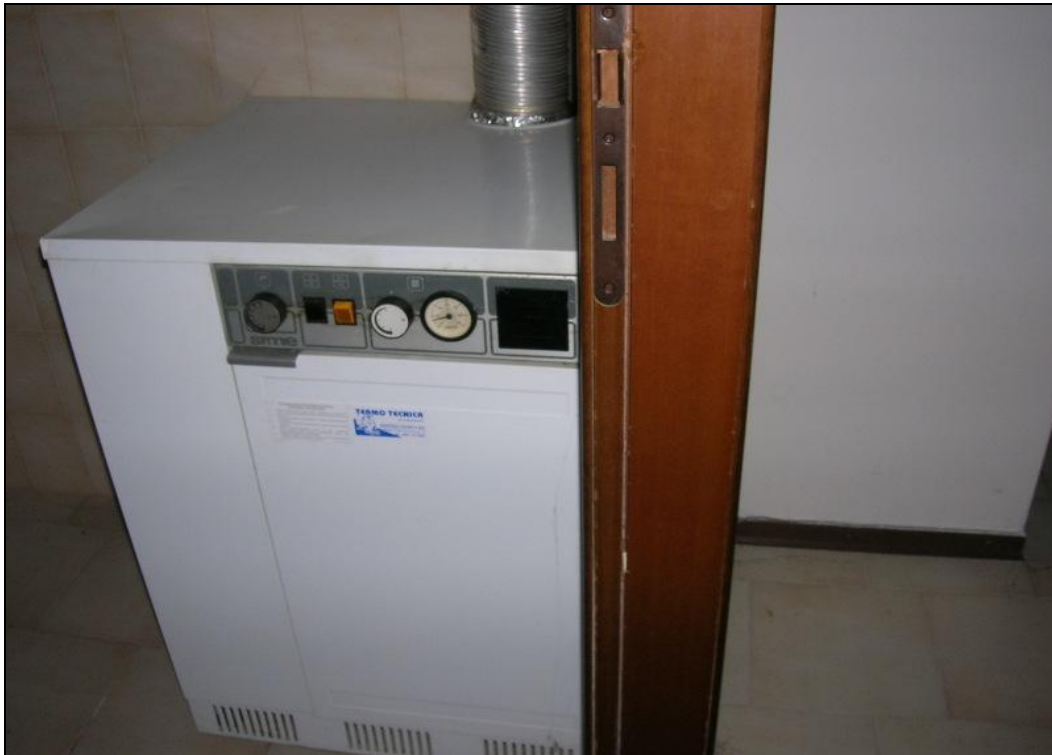
- *impianto termico*: autonomo con caldaia a metano, in condizioni scadenti in quanto non risultano negli anni interventi di manutenzione e attualmente l'intera rete necessita l'intera sostituzione dovuta alla vetustà della tubazione.

*Foto 7 - caldaia dell'impianto di riscaldamento autonomo a metano.*
