**12° REPARTO INFRASTRUTTURE**

**RELAZIONE TECNICO - DESCRITTIVA**

**Alloggio codice EGO0032**

**Via Ristori 52/2, GORIZIA**

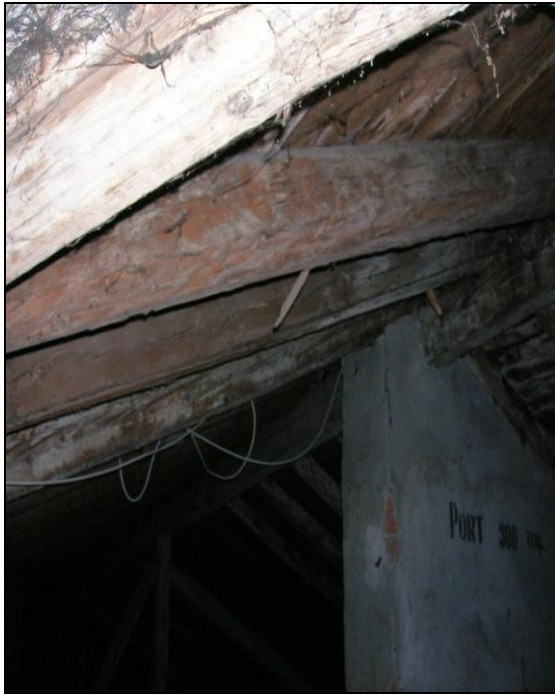
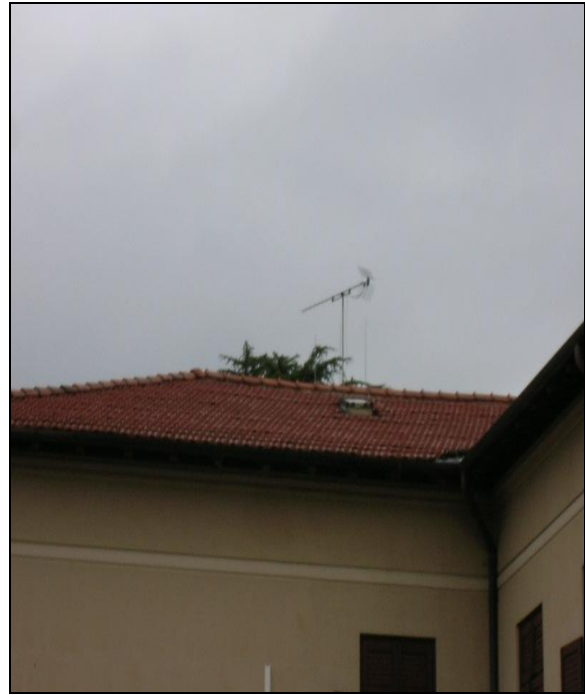
L'edificio ha struttura in muratura portante e tamponature esterne in muratura. Il tetto si presenta in condizioni scadenti realizzato a falde con orditura in travi in legno e copertura in coppi (foto 5), la qualità degli intonaci esterni risulta non scadente in quanto presente qualche rigonfiamento, distacco di materiale e della tinteggiatura (foto 6).

*Foto 5 – Particolare fotografico dal quale si evince la tipologia di copertura dell'edificio (copertura a falde).*

| <b>Tabella riepilogativa stato manutentivo/conservativo elementi costitutivi dell'edificio</b> | | |
|---|---|---|
| <b>Copertura</b> | <b>X</b> | |

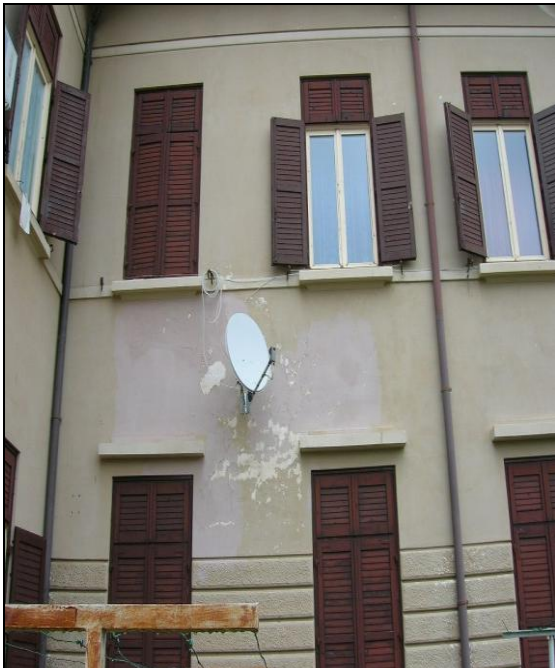
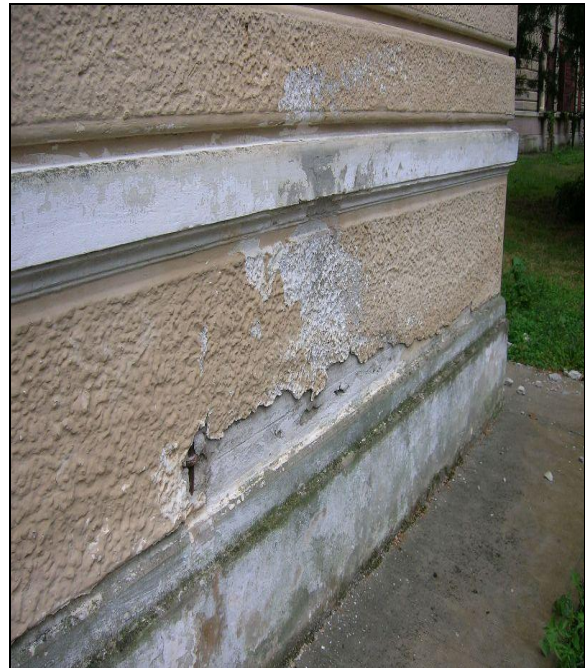
*Foto 6 - Particolare fotografico dal quale si evince l'aspetto e lo stato conservativo delle facciate esterne del fabbricato. Vista lato nord.*

- *Prospetti esterni*: la qualità degli intonaci esterni non risulta scadente, in quanto presenta qualche rigonfiamento e distacco di materiale, nel complesso comunque la superficie degradata non supera il 10% della superficie complessiva;
- *Impianto elettrico, citofonico*: l'impianto elettrico esistente non rispetta la normativa vigente in materia. L'impianto citofonico è esistente e funzionante.
- *Copertura*: Il tetto realizzato a falde con copertura in coppi e orditura in travi di legno, si presenta in scadenti condizioni in quanto sono presenti alcune infiltrazioni di acqua piovana;
- *Scale e parti comuni*: i corpi scala interni e le restanti parti comuni si presentano in condizioni

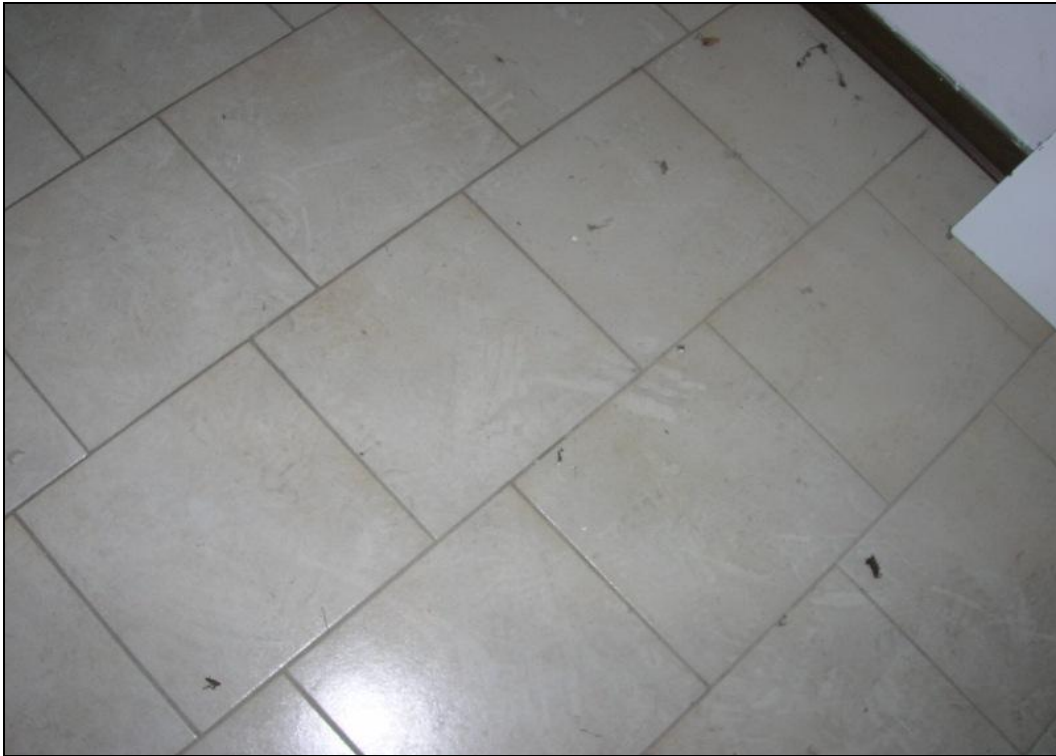
Le pavimentazioni sono in piastrelle di ceramica in tutti i locali, si presentano nel complesso in uno stato non scadente in quanto sono presenti segni d'usura (vds. foto 1, 2 dell'Allegato 1 alla presente relazione).

- *Pavimenti*: piastrelle di ceramica in tutti i locali. Lo stato conservativo e manutentivo delle pavimentazioni non risulta scadente in quanto le superfici per cui si rende necessario il rifacimento sono inferiori al 30% della superficie totale;

*Foto 1 - stato manutentivo pavimentazione dell'ingresso/corridoio.*

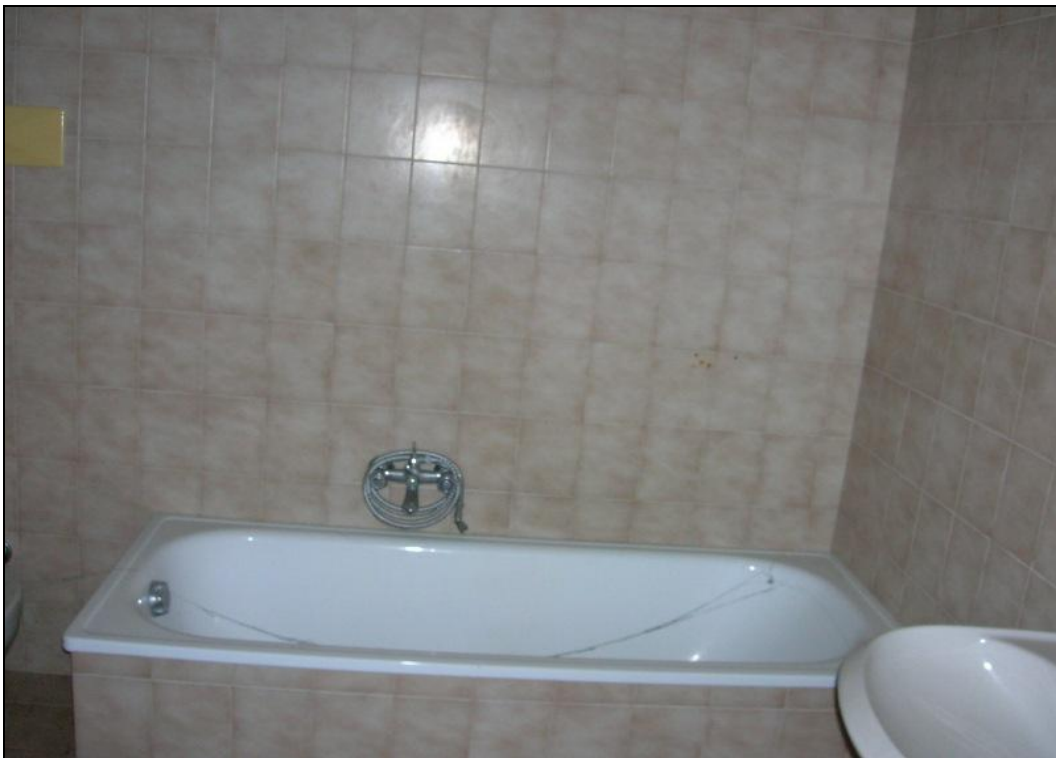
*Foto 2 - stato manutentivo pavimentazione del bagno.*

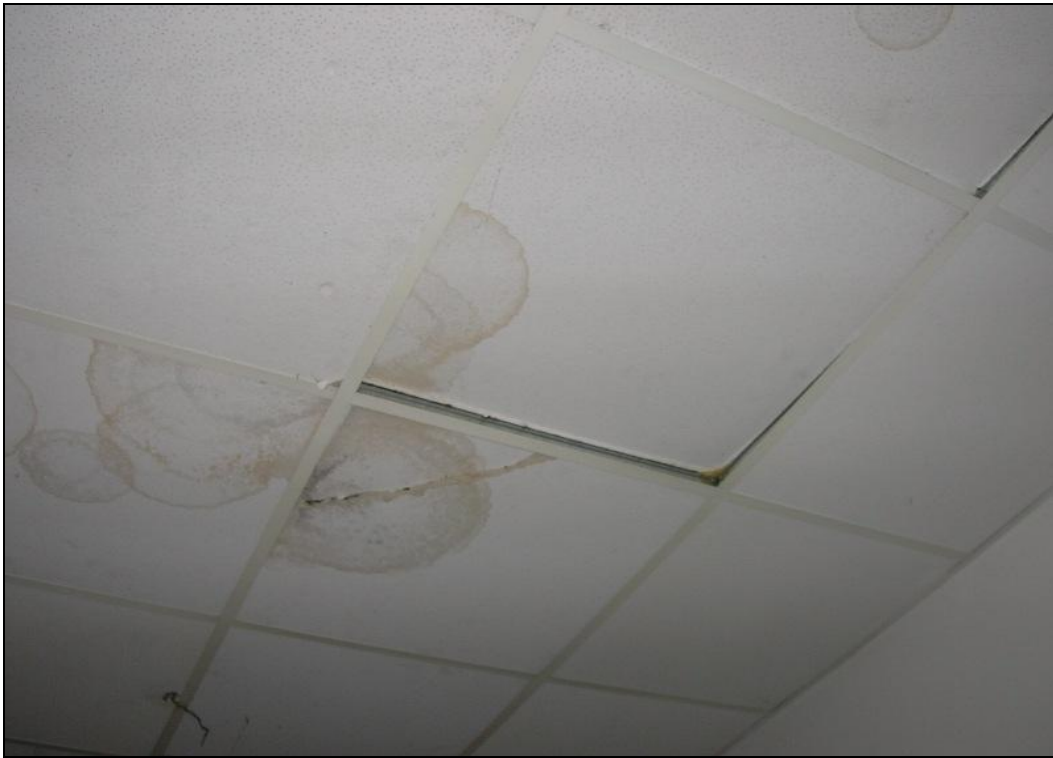
- *Pareti, soffitti e controsoffitti*: lo stato conservativo delle pareti, soffitti e controsoffitti risulta scadente in quanto le superfici che necessitano interventi di rifacimento sono superiori al 30% delle superfici totale; il controsoffitto attualmente presente in tutti i locali, necessario in considerazione dell'altezza degli stessi, richiede il totale rifacimento;

*Foto 3 - stato manutentivo controsoffitto dell'appartamento.*

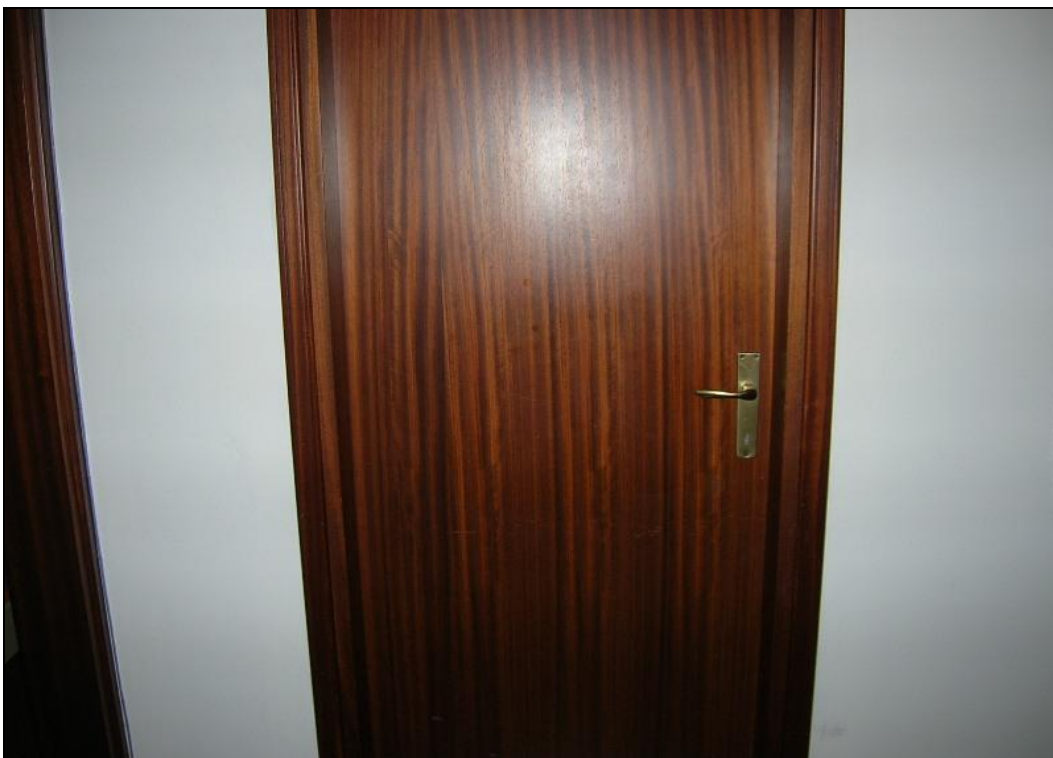
Gli infissi interni si presentano in uno buono stato, sono realizzati in legno tamburato. La porta d'ingresso è in legno tamburato (foto 4 e 5 dell'Allegato 1).

*Foto 4 - porta interna in legno tamburato.*

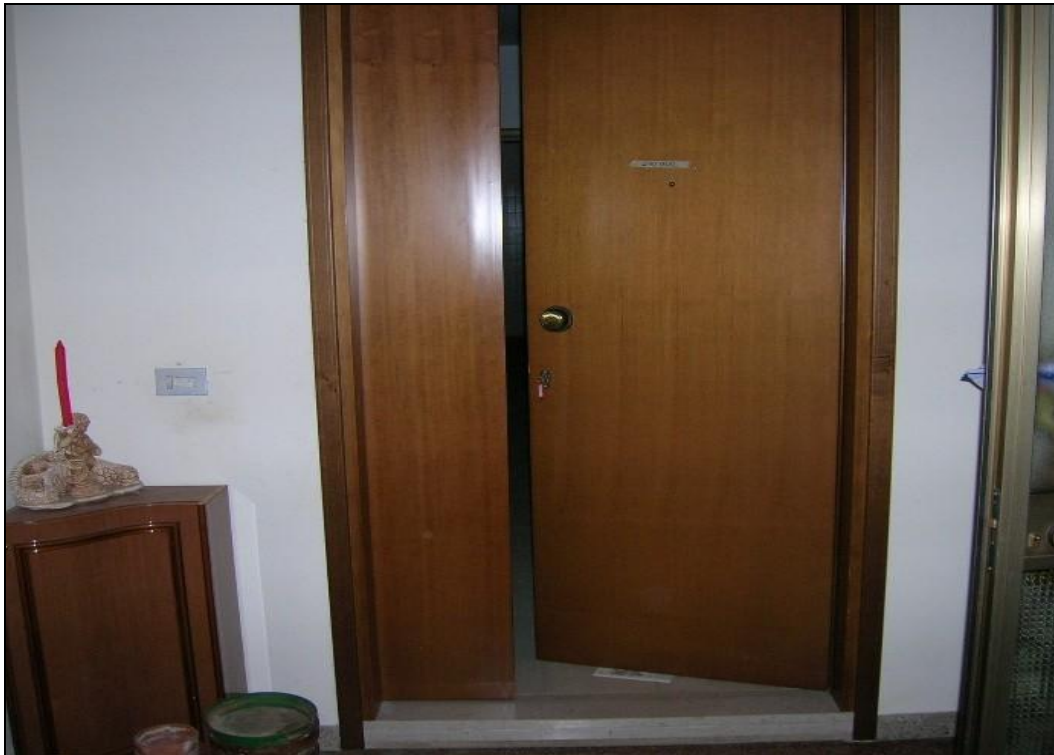
*Foto 5 – porta esterna in legno tamburata d'ingresso*

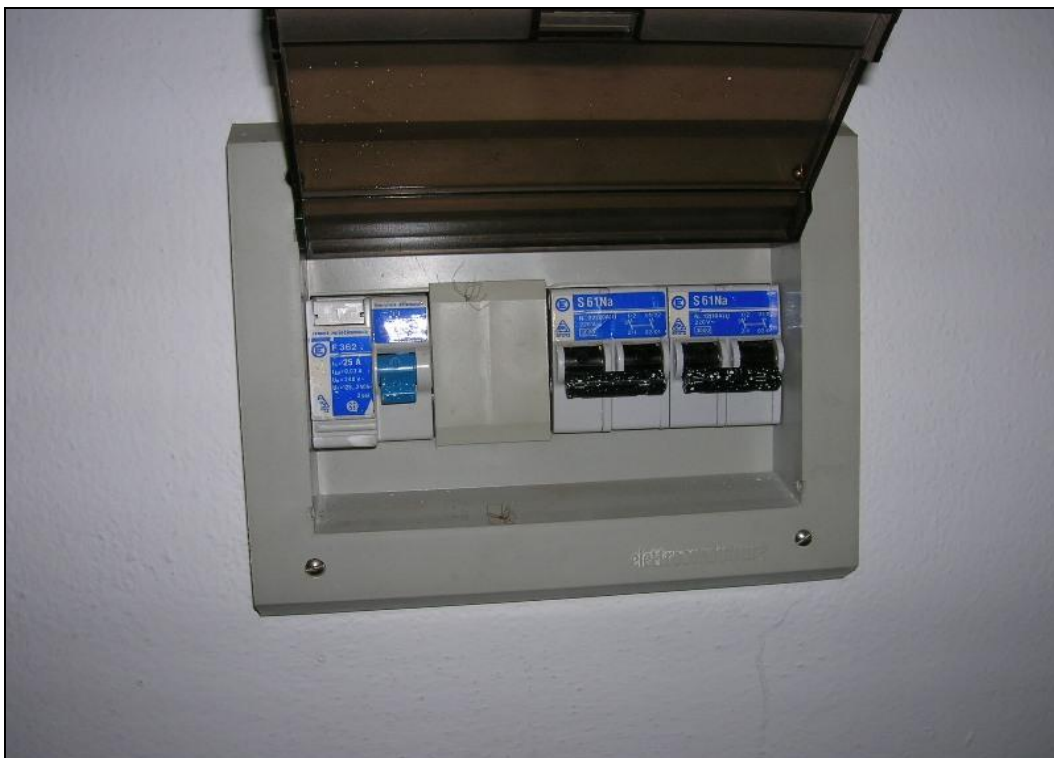
- impianto elettrico non adeguato alla normativa vigente (foto 6 dell'Allegato 1);
- impianto idrico-sanitario;
- impianto citofonico;
- impianto di riscaldamento autonomo a metano (foto 7 dell'Allegato 1).

*Foto 6 – quadro elettrico dell'unità immobiliare.*

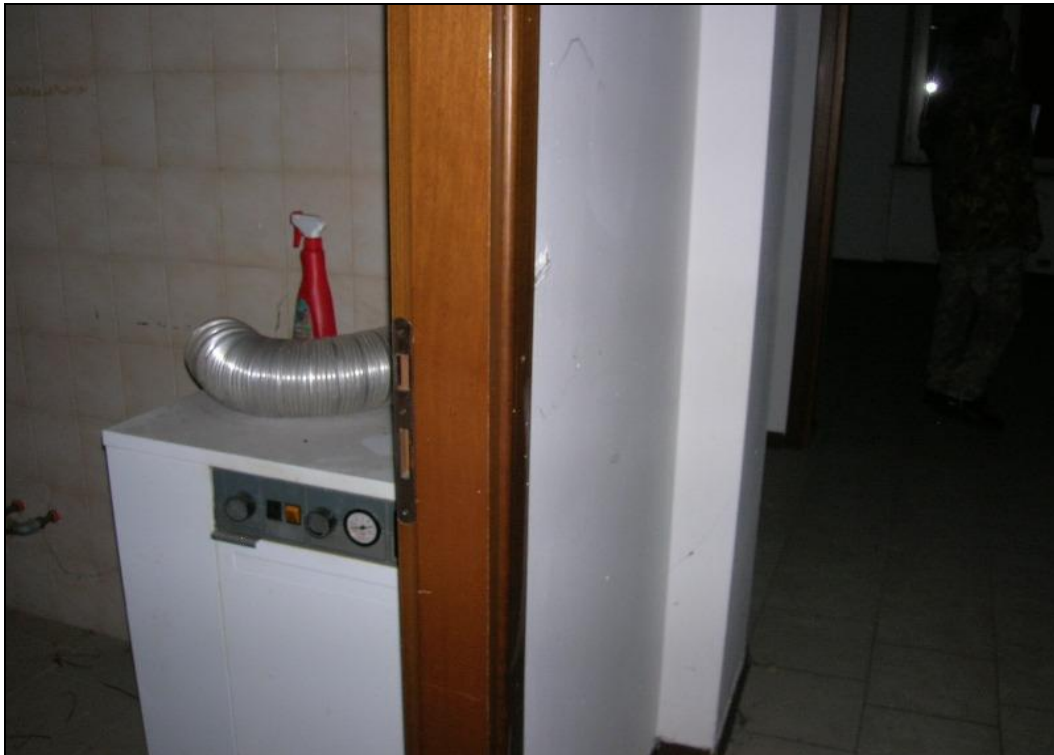
- *impianto termico*: autonomo con caldaia a metano, in condizioni scadenti in quanto non risultano negli anni interventi di manutenzione e attualmente l'intera rete necessita l'intera sostituzione dovuta alla vetustà della tubazione.

*Foto 7 - caldaia dell'impianto di riscaldamento autonomo a metano.*
