12° REPARTO INFRASTRUTTURE

RELAZIONE TECNICO - DESCRITTIVA

Alloggio codice EGO0034

Via Ristori 52/2, GORIZIA

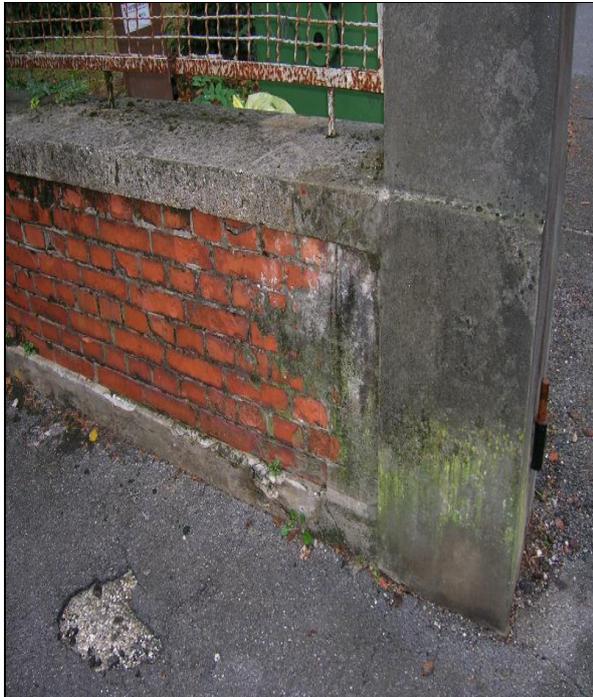
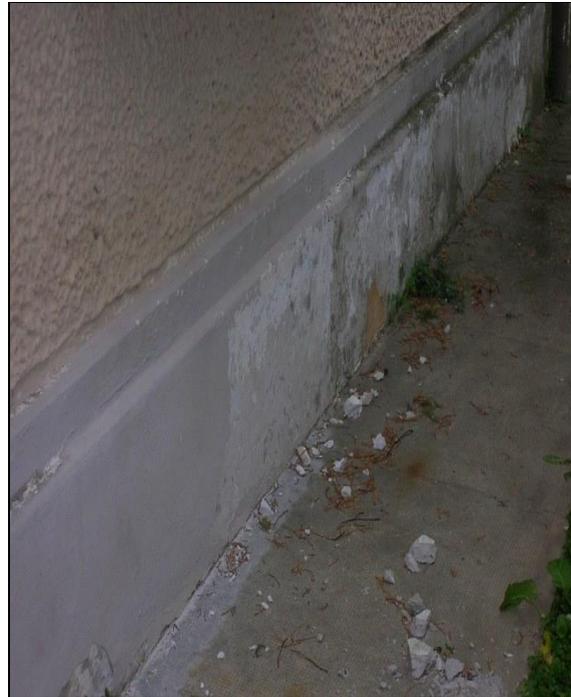
Le parti comuni (accessi, marciapiedi, facciata esterna, muretti perimetrali, atri d'ingresso e sottotetto) sono in condizioni non scadenti, in quanto i pavimenti esistenti sono usurati, sono presenti alcune macchie d'umidità di risalita con distacco e rigonfiamento di intonaco (foto 9 - 10).

Foto 9 - Particolare fotografico dal quale si evince lo stato conservativo delle parti comuni, dei marciapiedi e muretti perimetrali

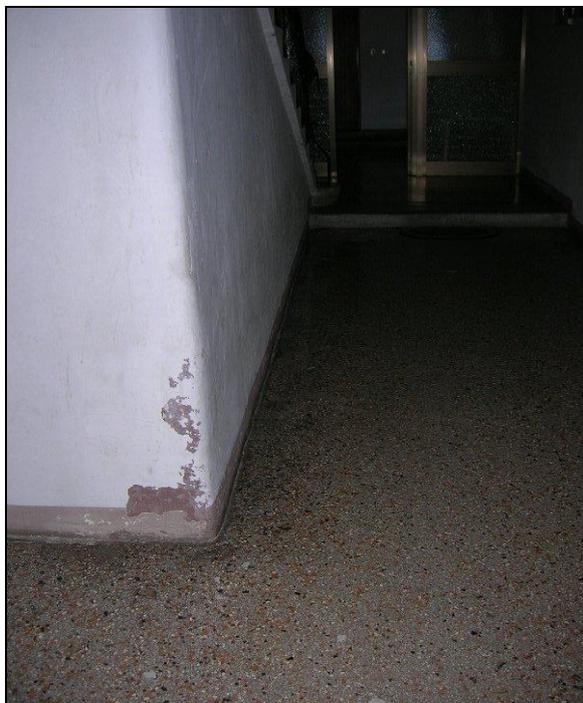
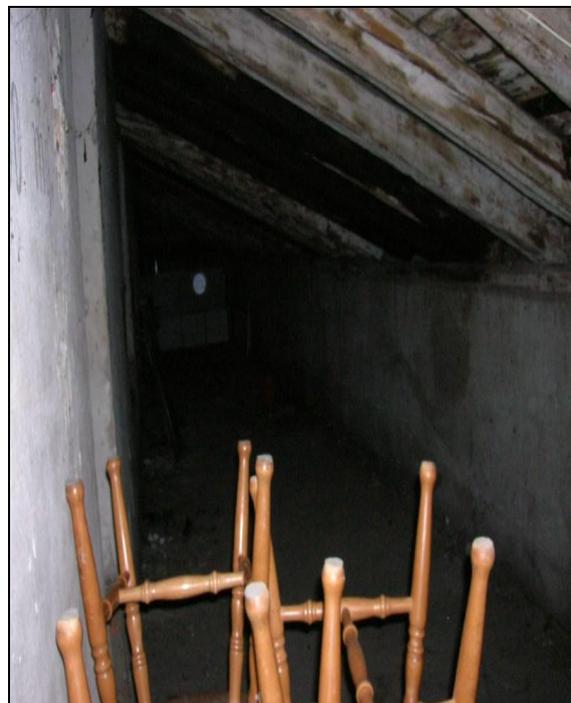
Foto 10 - Particolare fotografico dal quale si evince l'aspetto e lo stato conservativo del corpo scale e del sottotetto.

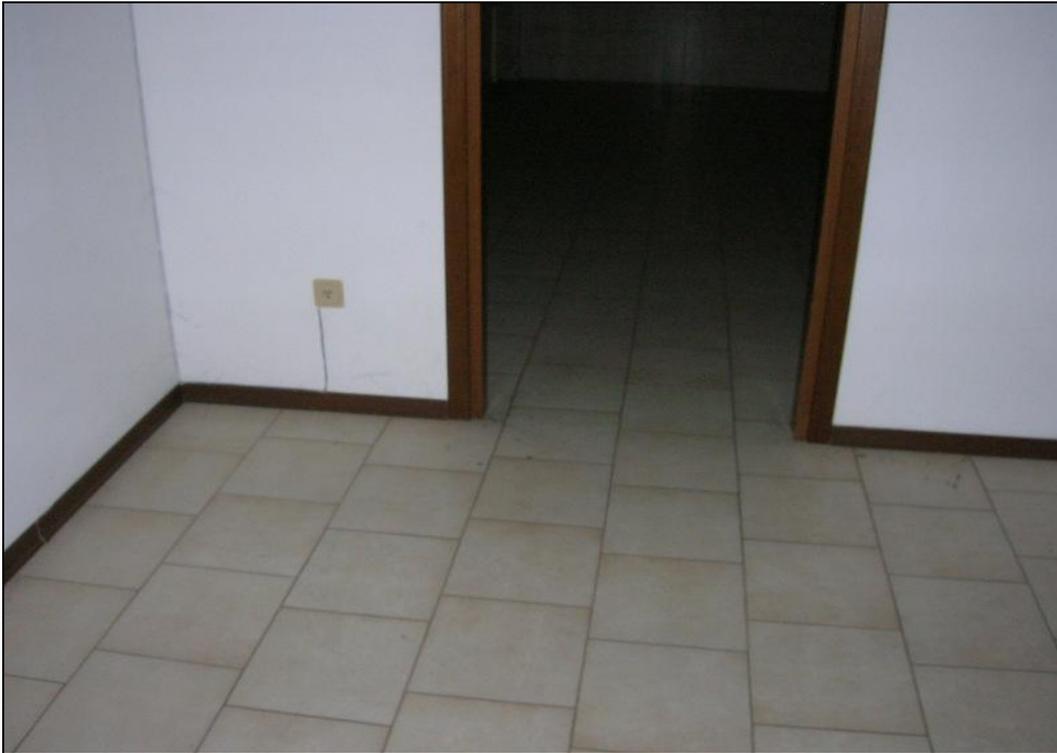
Le pavimentazioni sono in piastrelle di ceramica in tutti i locali, si presentano nel complesso in uno stato non scadente in quanto sono presenti segni d'usura (vds. foto 1, 2 e 3 dell'Allegato 1 alla presente relazione).

- *Pavimenti*: piastrelle di ceramica in tutti i locali. Lo stato conservativo e manutentivo delle pavimentazioni non risulta scadente in quanto le superfici per cui si rende necessario il rifacimento sono inferiori al 30% della superficie totale;

Foto 1 - stato manutentivo pavimentazione dell'ingresso/corridoio.

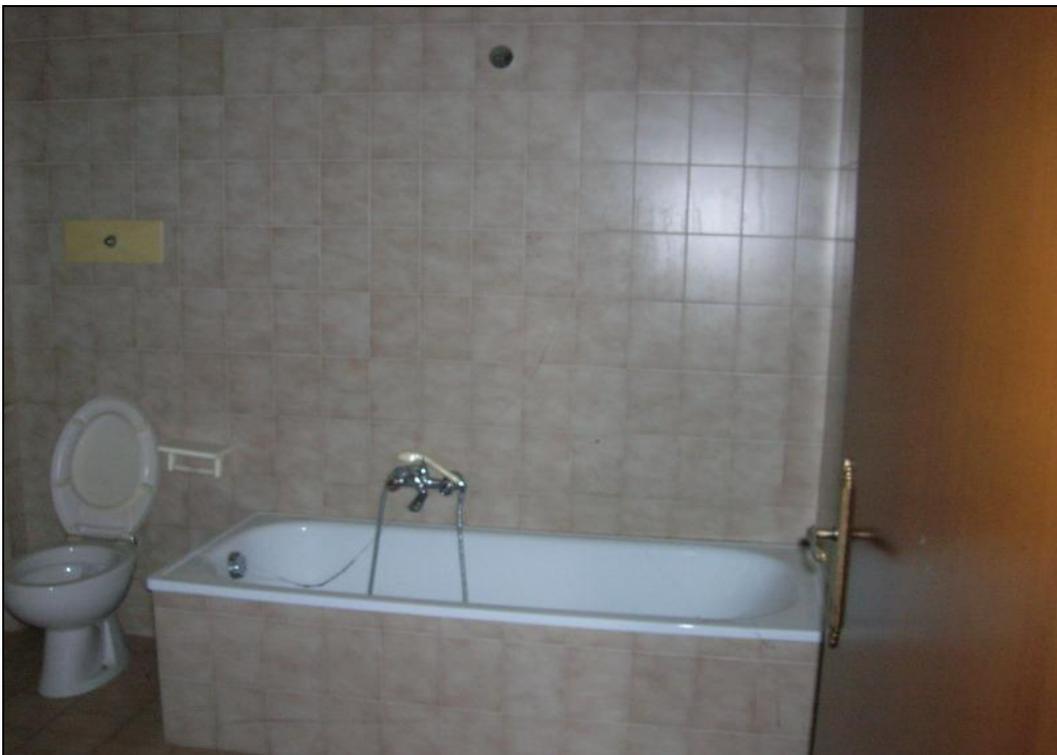
Foto 2 - stato manutentivo pavimentazione bagno

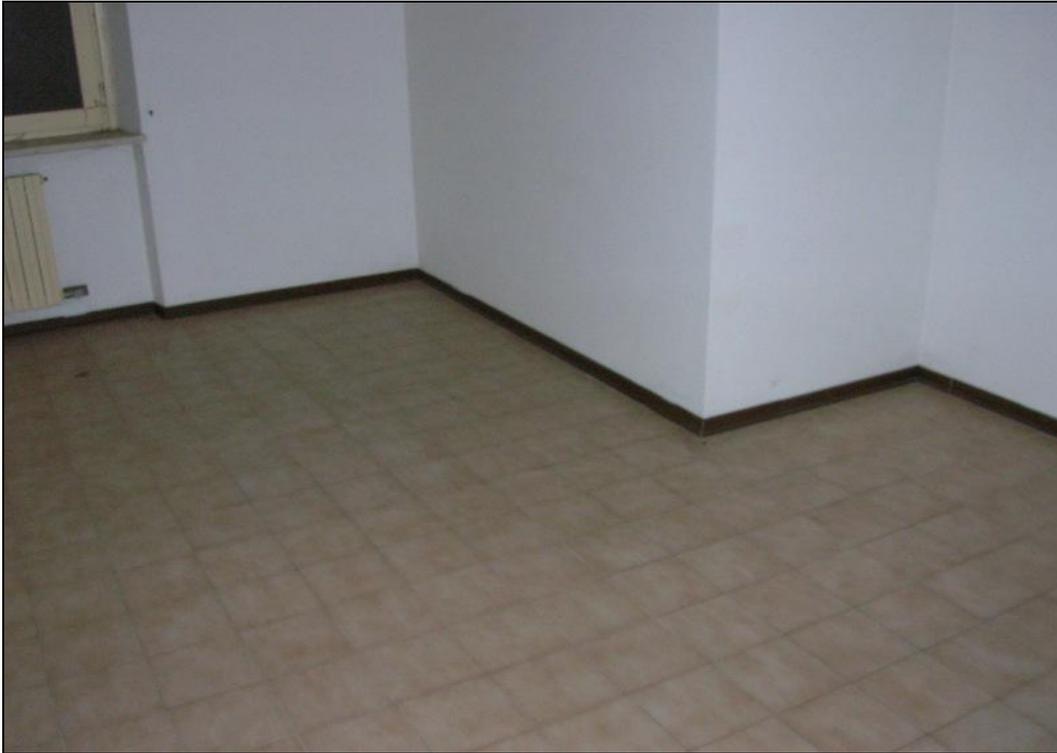
Foto 3 - stato manutentivo pavimentazione delle camere dell'appartamento

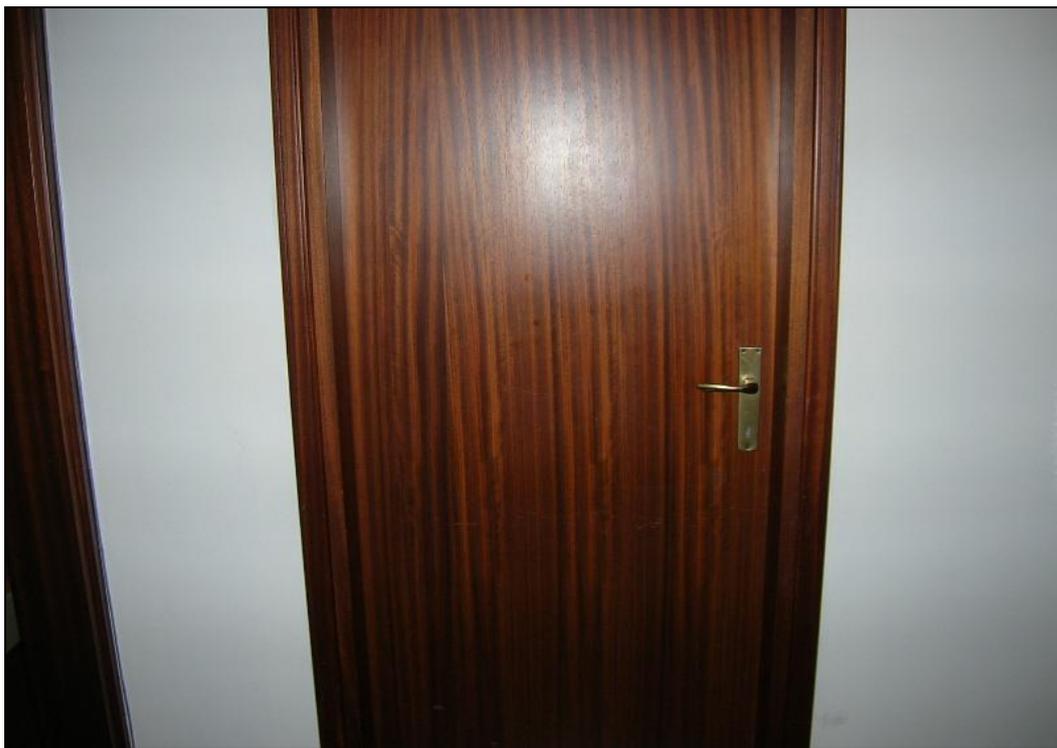
Gli infissi interni si presentano in uno buono stato, sono realizzati in legno tamburato. La porta d'ingresso è in legno tamburato (foto 4 e 5 dell'Allegato 1).

Foto 4 - porta interna in legno tamburato.

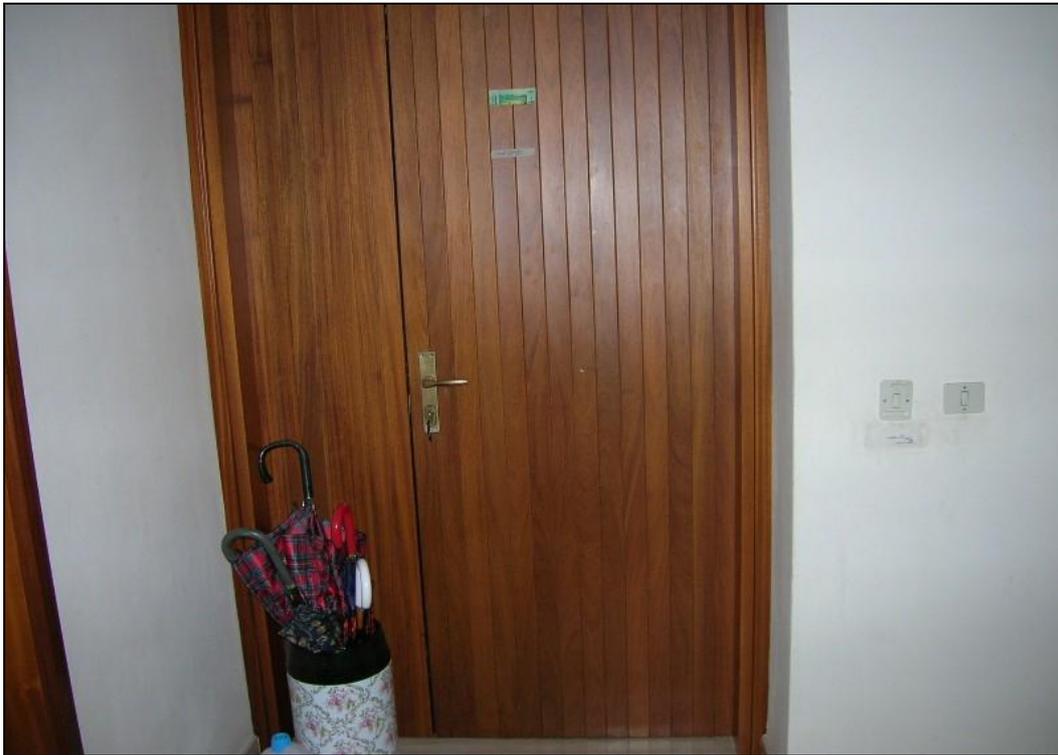
Foto 5 – porta esterna in legno tamburata d'ingresso

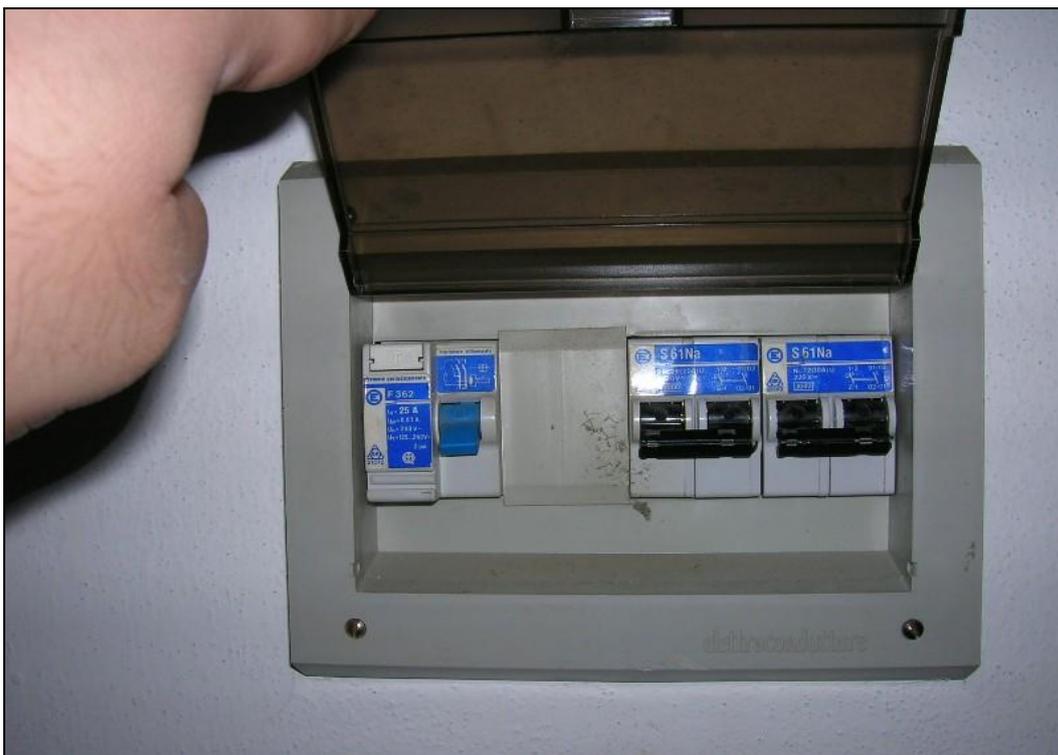
- impianto elettrico non adeguato alla normativa vigente (foto 6 dell'Allegato 1);
- impianto idrico-sanitario;
- impianto citofonico;
- impianto di riscaldamento autonomo a metano (foto 7 dell'Allegato 1).

- *infissi interni*: si presentano in buono stato e sono realizzati in legno tamburato. La porta d'ingresso è in legno tamburato;
- *impianto elettrico*: non rispondente alla normativa vigente;

Foto 6 – quadro elettrico dell'unità immobiliare.

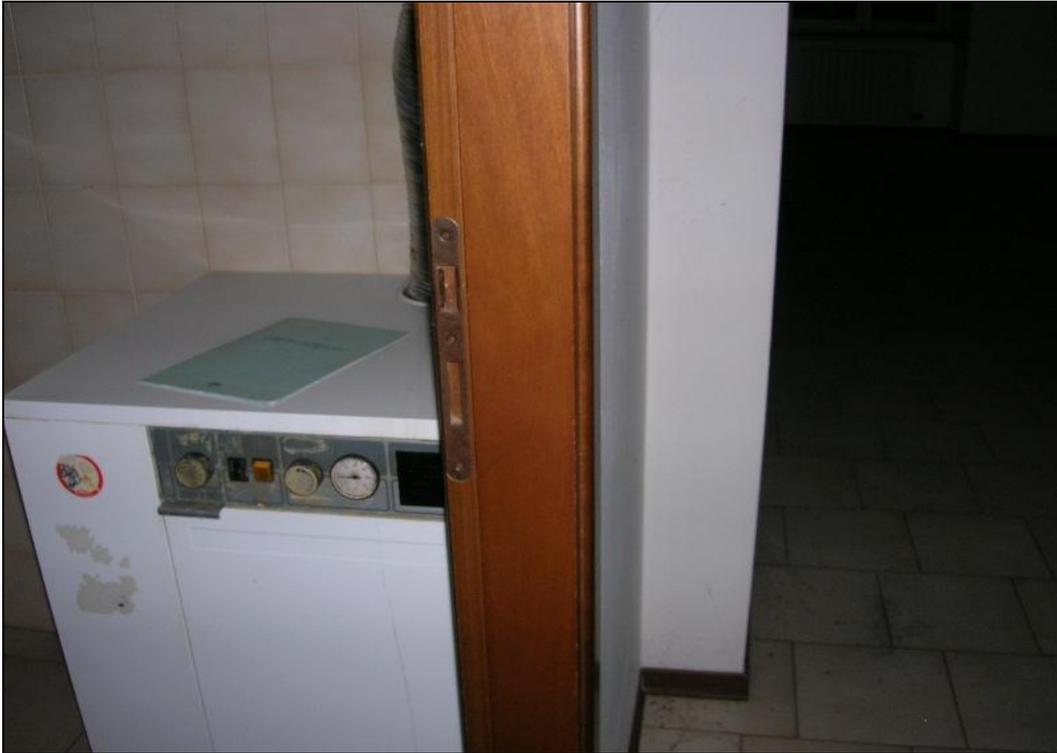
- *impianto termico*: autonomo con caldaia a metano, in condizioni scadenti in quanto non risultano negli anni interventi di manutenzione e attualmente l'intera rete necessita l'intera sostituzione dovuta alla vetustà della tubazione.

Foto 7 - caldaia dell'impianto di riscaldamento autonomo a metano.
