**12° REPARTO INFRASTRUTTURE**

**RELAZIONE TECNICO - DESCRITTIVA**

**Alloggio codice EGO0036**

**Via Ristori 52/2, GORIZIA**

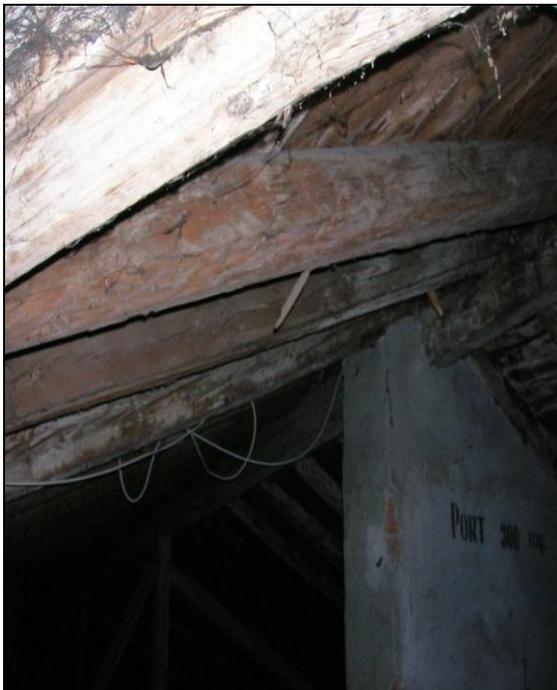
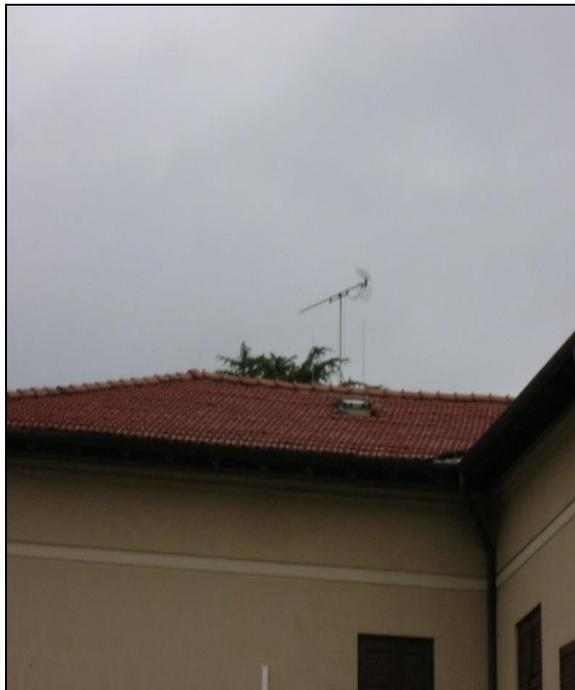
L'edificio ha struttura in muratura portante e tamponature esterne in muratura. Il tetto si presenta in condizioni scadenti realizzato a falde con orditura in travi in legno e copertura in coppi (foto 5), la qualità degli intonaci esterni risulta non scadente in quanto presente qualche rigonfiamento, distacco di materiale e della tinteggiatura (foto 6).

*Foto 5 – Particolare fotografico dal quale si evince la tipologia di copertura dell'edificio (copertura a falde).*

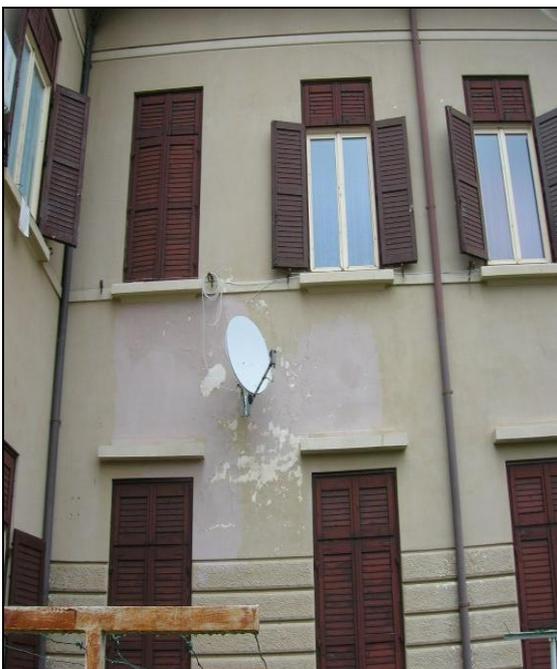
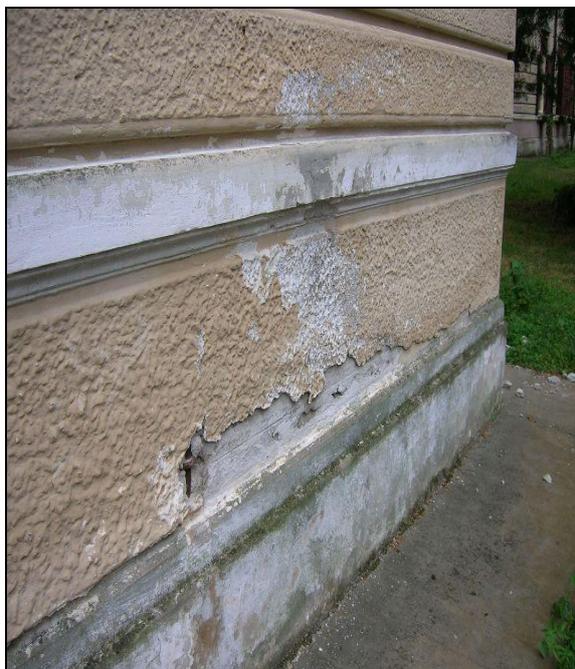
*Foto 6 - Particolare fotografico dal quale si evince l'aspetto e lo stato conservativo delle facciate esterne del fabbricato. Vista lato nord.*

- *Prospetti esterni*: la qualità degli intonaci esterni non risulta scadente, in quanto presenta qualche rigonfiamento e distacco di materiale, nel complesso comunque la superficie degradata non supera il 10% della superficie complessiva;
- *Impianto elettrico, citofonico*: l'impianto elettrico esistente non rispetta la normativa vigente in materia. L'impianto citofonico è esistente e funzionante.
- *Copertura*: Il tetto realizzato a falde con copertura in coppi e orditura in travi di legno, si presenta in scadenti condizioni in quanto sono presenti alcune infiltrazioni di acqua piovana;
- *Scale e parti comuni*: i corpi scala interni e le restanti parti comuni si presentano in condizioni

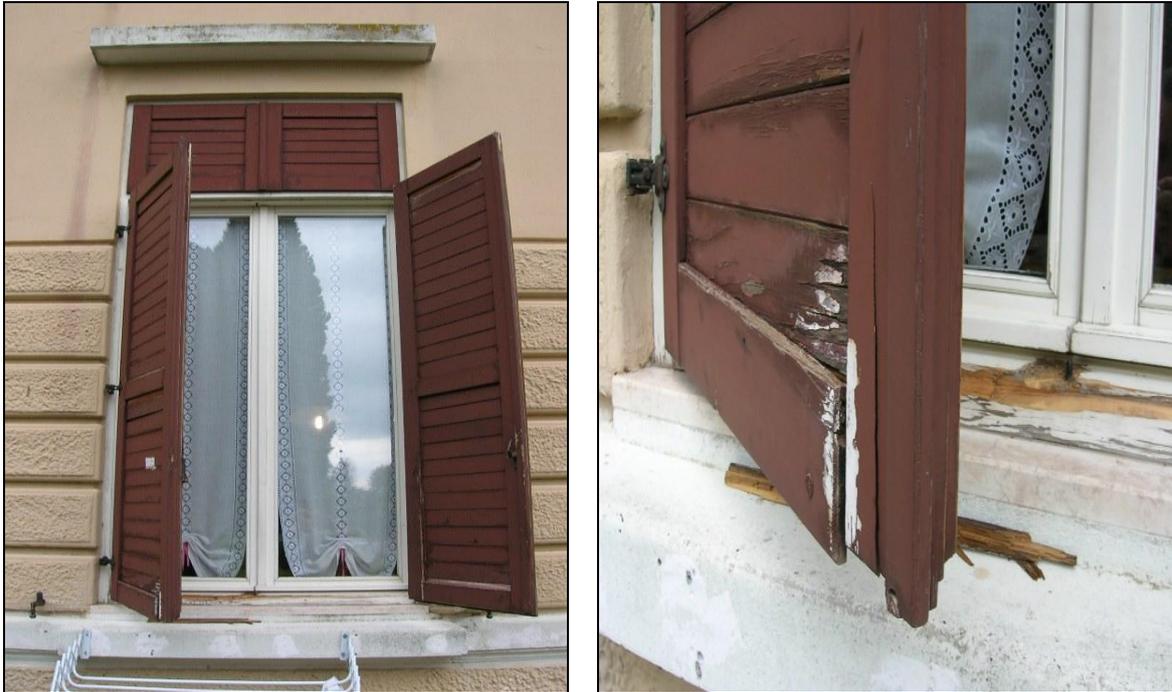
Gli infissi esterni sono in legno verniciato bianco con vetrocamera e ante d'oscuro in legno, nel complesso si presentano in scadenti condizioni. (foto 7)

*Foto 7 - Particolare fotografico dal quale si evince la tipologia e lo stato di conservativo degli infissi esterni e delle ante d'oscuro.*

- *infissi esterni*: si presentano in condizioni scadenti, in quanto sono riscontrati problemi di tenuta agli agenti atmosferici tale da rendere necessaria la sostituzione della totale dotazione presente;

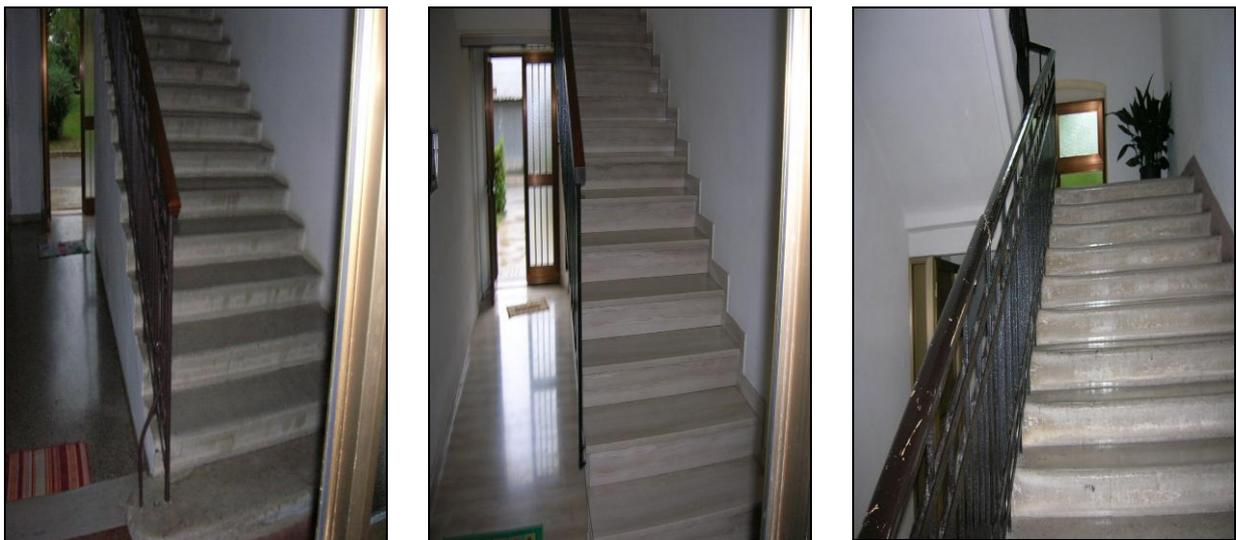
Nell'edificio sono presenti tre corpi scala realizzati in cemento armato, uno con rivestimento in travertino lucidato in buone condizioni e i restanti due con rivestimento in pietra naturale in mediocri condizioni dovuto all'usura del tempo, tutte le ringhiere sono in ferro verniciato con passamano in legno (foto 8).

*Foto 8 – Particolare fotografico dal quale si evincono le caratteristiche architettoniche e lo stato conservativo dei corpi scala.*

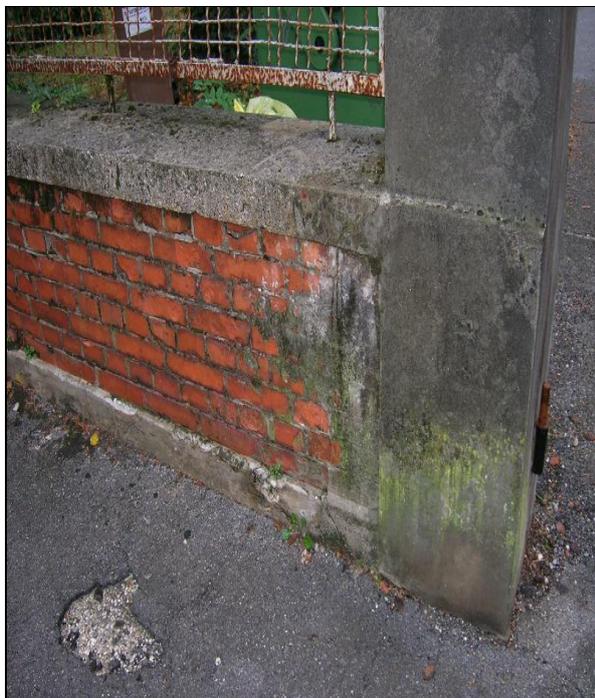
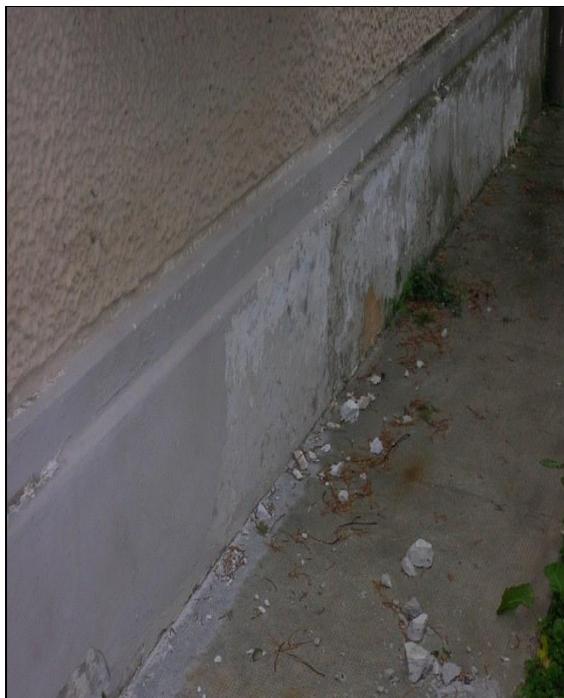
Le parti comuni (accessi, marciapiedi, facciata esterna, muretti perimetrali, atri d'ingresso e sottotetto) sono in condizioni non scadenti, in quanto i pavimenti esistenti sono usurati, sono presenti alcune macchie d'umidità di risalita con distacco e rigonfiamento di intonaco (foto 9 - 10).

*Foto 9 - Particolare fotografico dal quale si evince lo stato conservativo delle parti comuni, dei marciapiedi e muretti perimetrali*

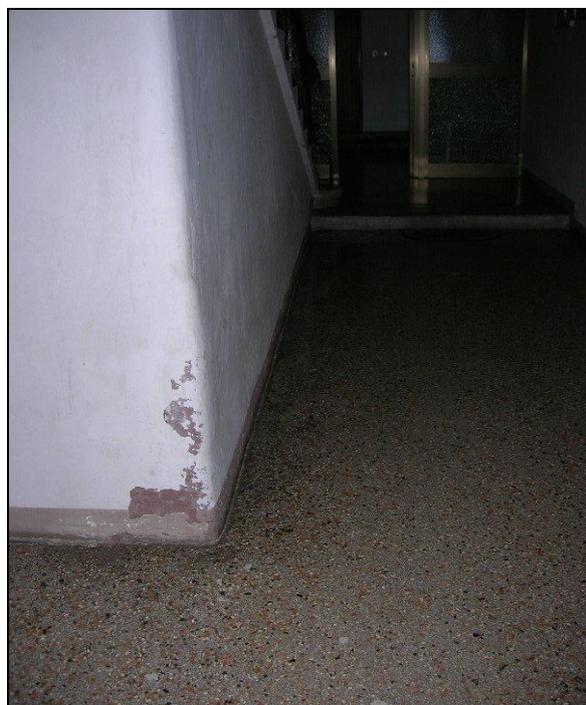
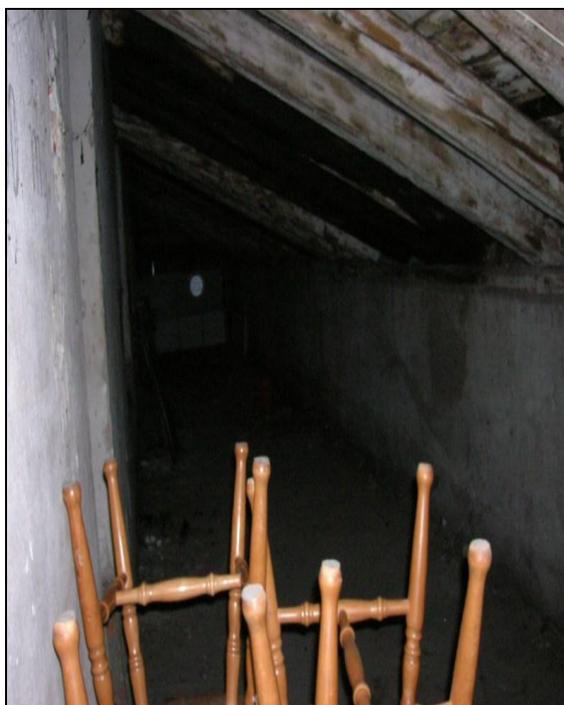
*Foto 10 - Particolare fotografico dal quale si evince l'aspetto e lo stato conservativo del corpo scale e del sottotetto.*

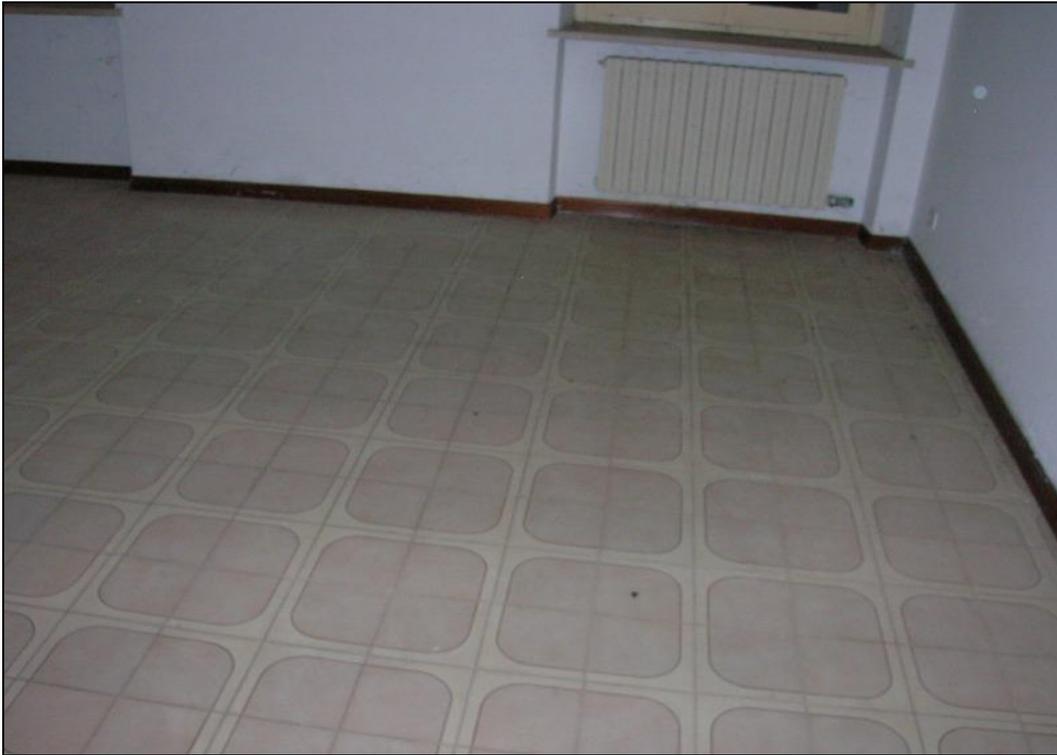
Le pavimentazioni sono in piastrelle di ceramica in tutti i locali, si presentano nel complesso in uno stato non scadente in quanto sono presenti segni d'usura (vds. foto 1, 2 e 3 dell'Allegato 1 alla presente relazione).

- *Pavimenti*: piastrelle di ceramica in tutti i locali. Lo stato conservativo e manutentivo delle pavimentazioni non risulta scadente in quanto le superfici per cui si rende necessario il rifacimento sono inferiori al 30% della superficie totale;

*Foto 1 - stato manutentivo pavimentazione del soggiorno.*

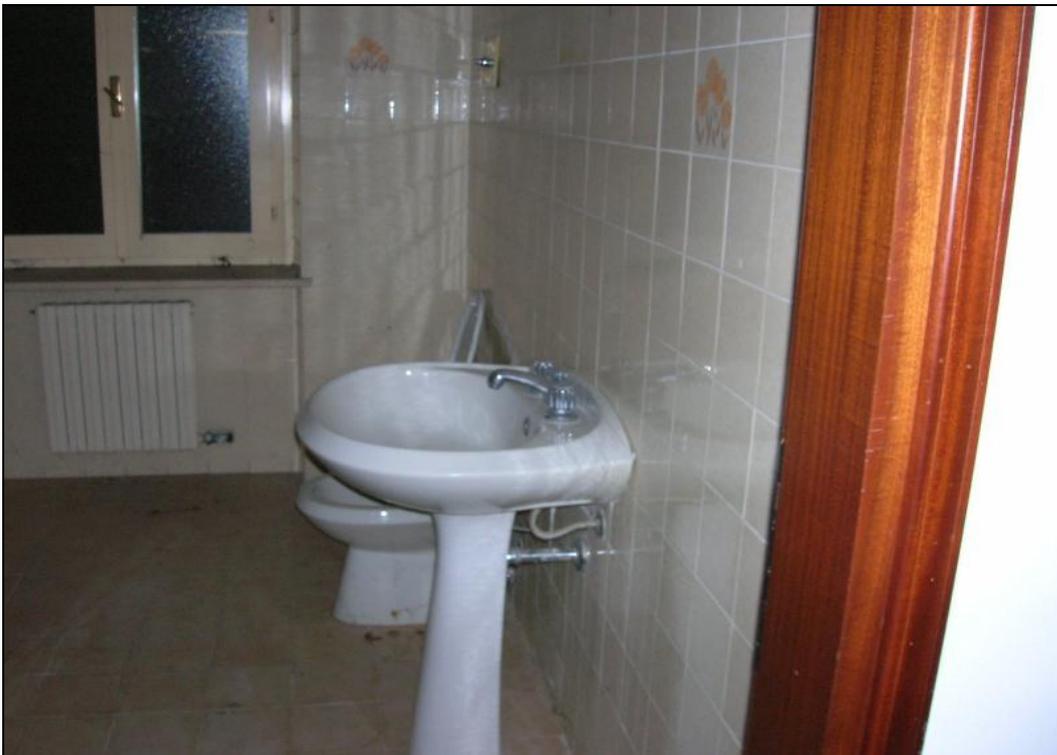
*Foto 2 - stato manutentivo pavimentazione bagno*

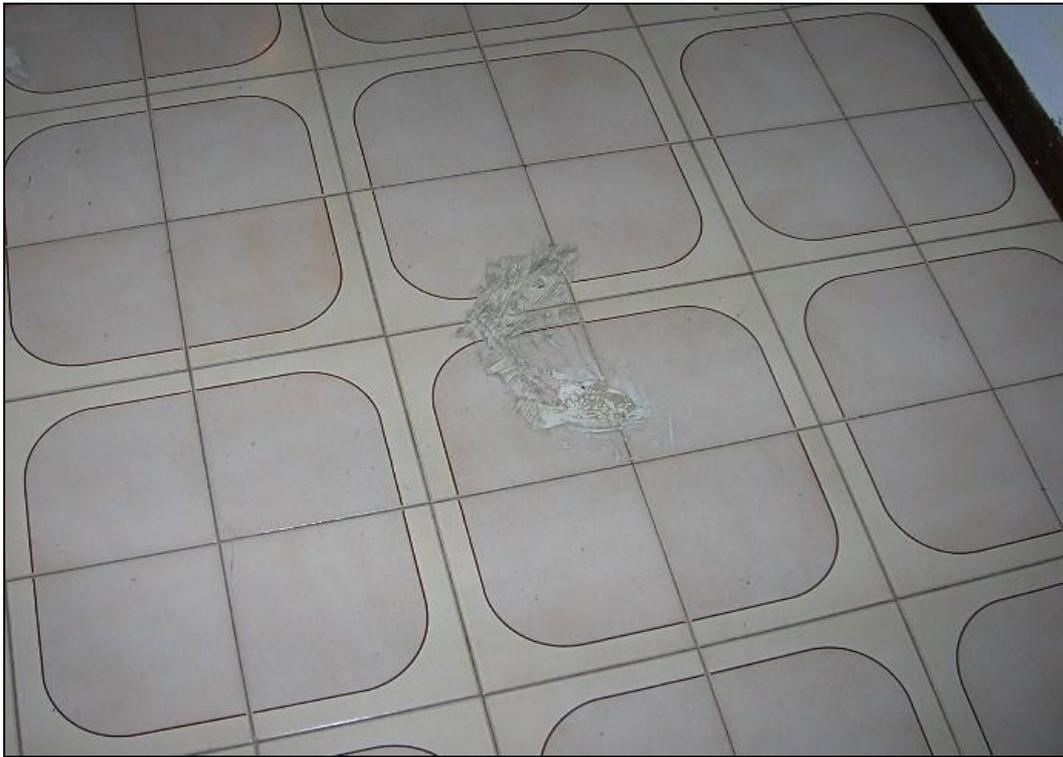
*Foto 3 - stato manutentivo pavimentazione dell'ingresso/corridoio*

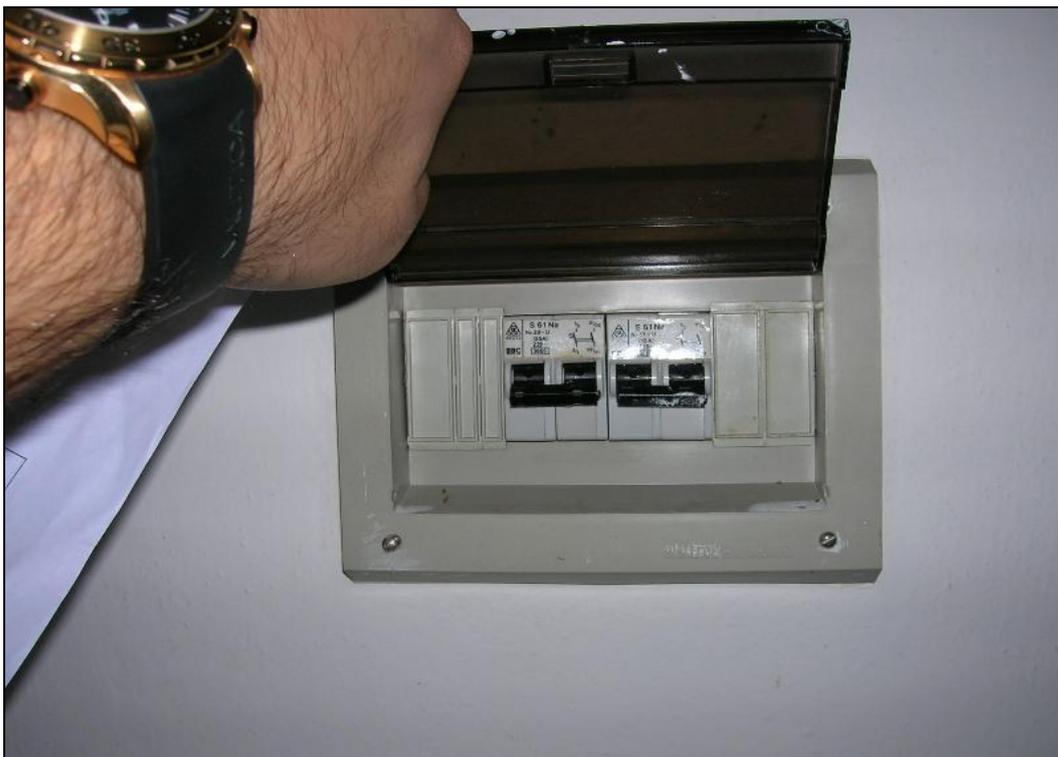
- impianto elettrico non adeguato alla normativa vigente (foto 6 dell'Allegato 1);
- impianto idrico-sanitario;
- impianto citofonico;
- impianto di riscaldamento autonomo a metano (foto 7 dell'Allegato 1).

- *infissi interni*: si presentano in buono stato e sono realizzati in legno tamburato. La porta d'ingresso è in legno tamburato;
- *impianto elettrico*: non rispondente alla normativa vigente;

*Foto 6 – quadro elettrico dell'unità immobiliare.*

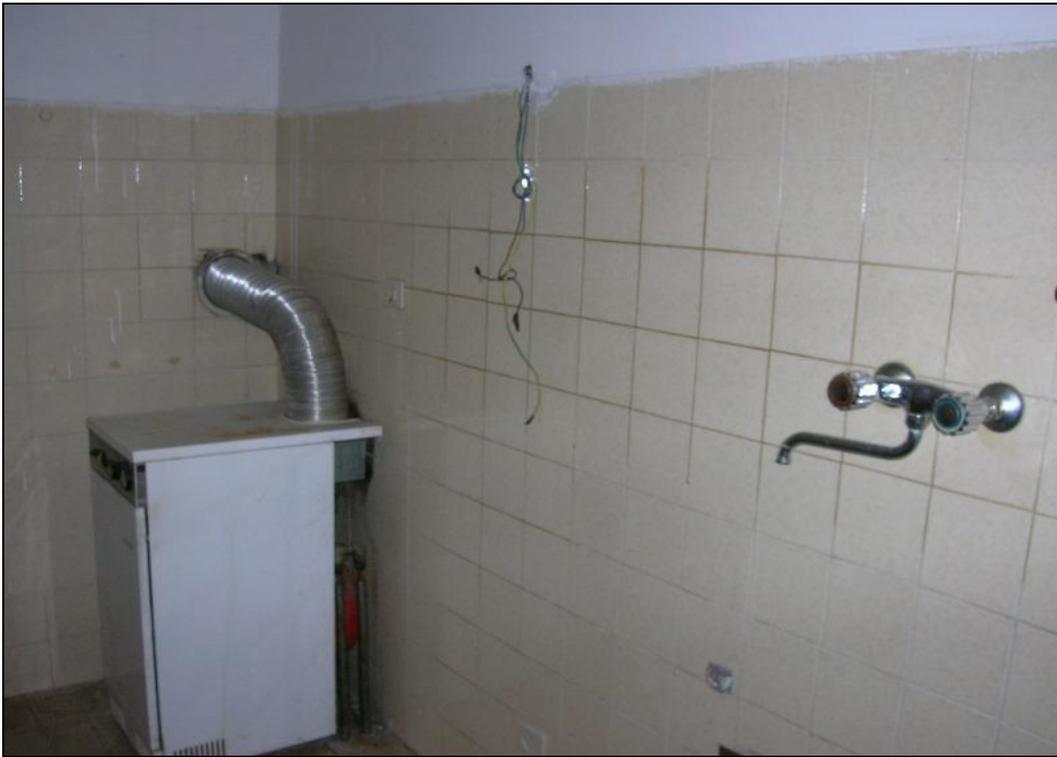
- *impianto termico*: autonomo con caldaia a metano, in condizioni scadenti in quanto non risultano negli anni interventi di manutenzione e attualmente l'intera rete necessita l'intera sostituzione dovuta alla vetustà della tubazione.

*Foto 7 - caldaia dell'impianto di riscaldamento autonomo a metano.*
