**12° REPARTO INFRASTRUTTURE**

**RELAZIONE TECNICO - DESCRITTIVA**

**Alloggio codice EGO0038**

**Via Ristori 52/2, GORIZIA**

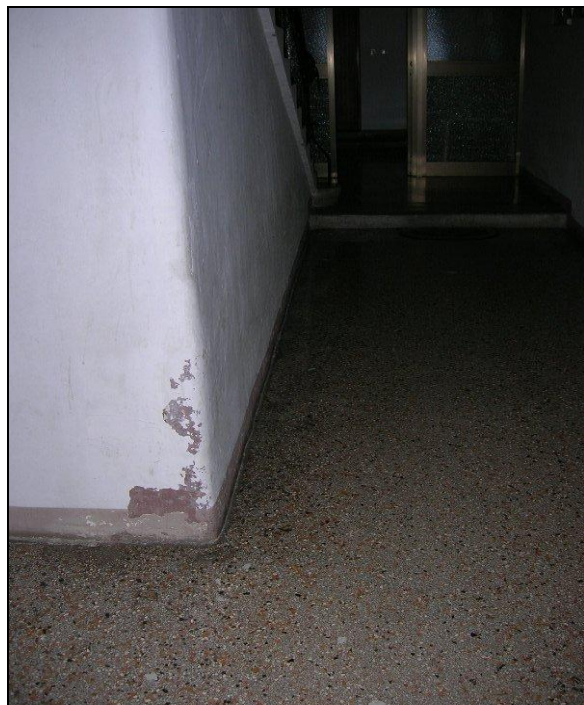
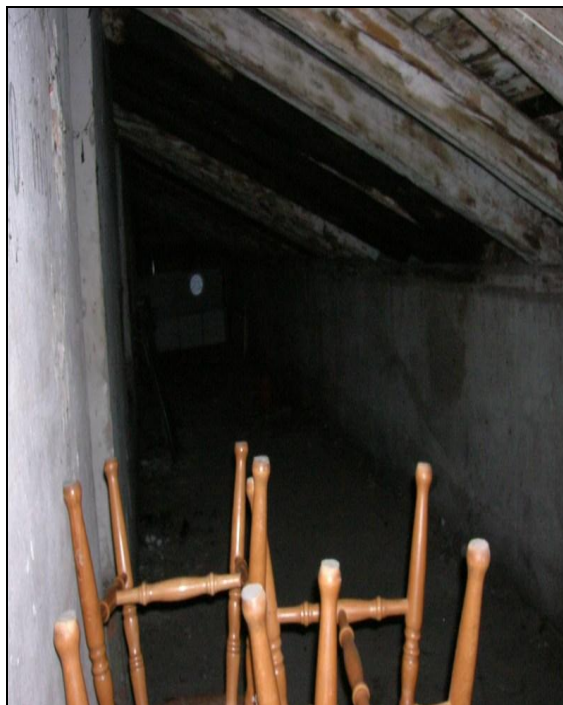
Le parti comuni (accessi, marciapiedi, facciata esterna, muretti perimetrali, atri d'ingresso e sottotetto) sono in condizioni non scadenti, in quanto i pavimenti esistenti sono usurati, sono presenti alcune macchie d'umidità di risalita con distacco e rigonfiamento di intonaco (foto 9 - 10).

*Foto 10 - Particolare fotografico dal quale si evince l'aspetto e lo stato conservativo del corpo scale e del sottotetto.*

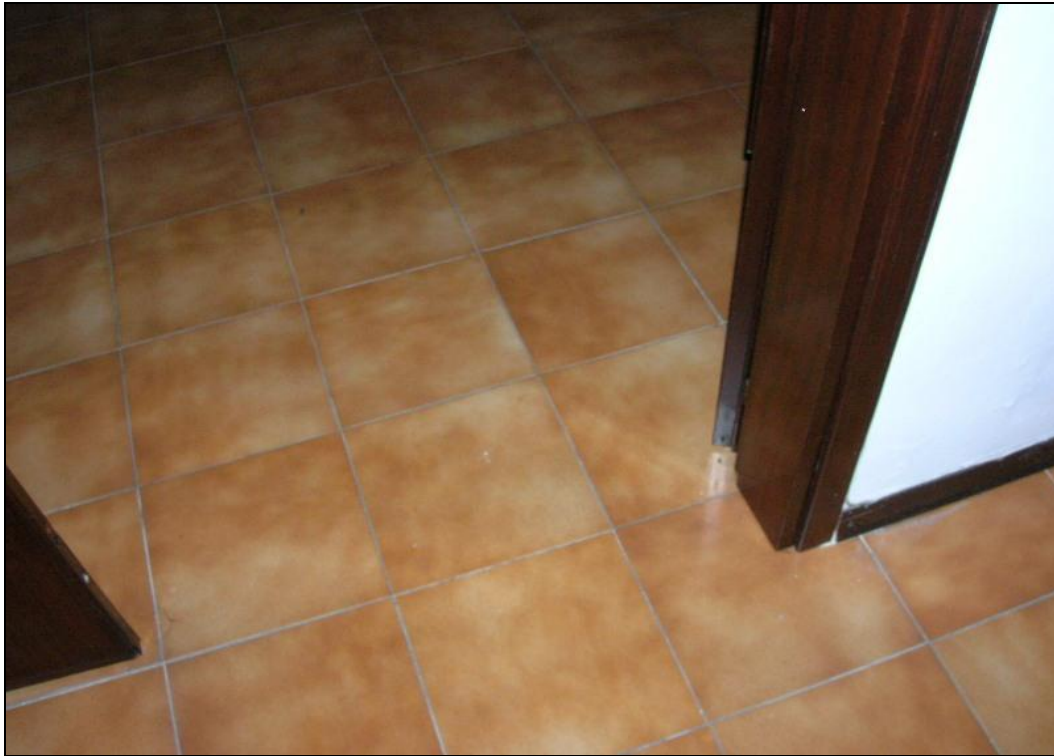
Le pavimentazioni sono in piastrelle di ceramica in tutti i locali, si presentano nel complesso in uno stato non scadente in quanto sono presenti segni d'usura (vds. foto 1, 2 dell'Allegato 1 alla presente relazione).

- *Pavimenti*: piastrelle di ceramica in tutti i locali. Lo stato conservativo e manutentivo delle pavimentazioni non risulta scadente in quanto le superfici per cui si rende necessario il rifacimento sono inferiori al 30% della superficie totale;

*Foto 1 - stato manutentivo pavimentazione dell'ingresso/corridoio.*

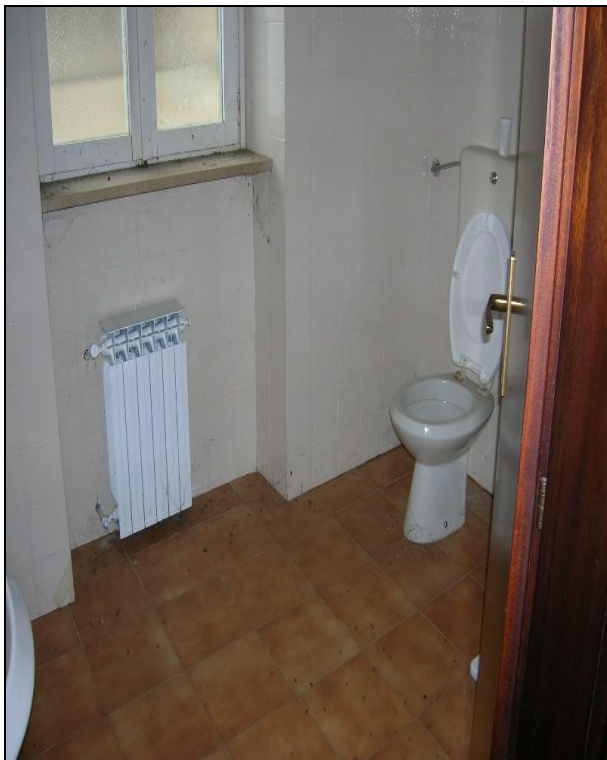
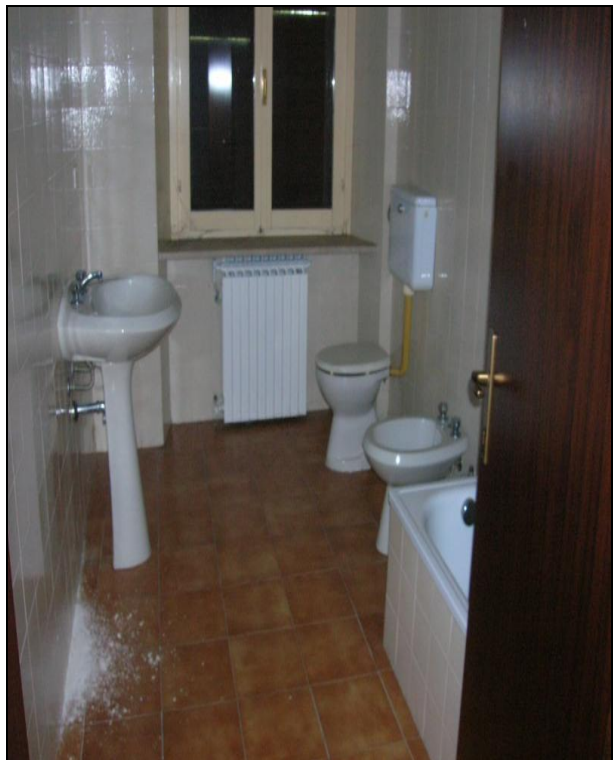
*Foto 2 - stato manutentivo pavimentazione dei due bagni.*

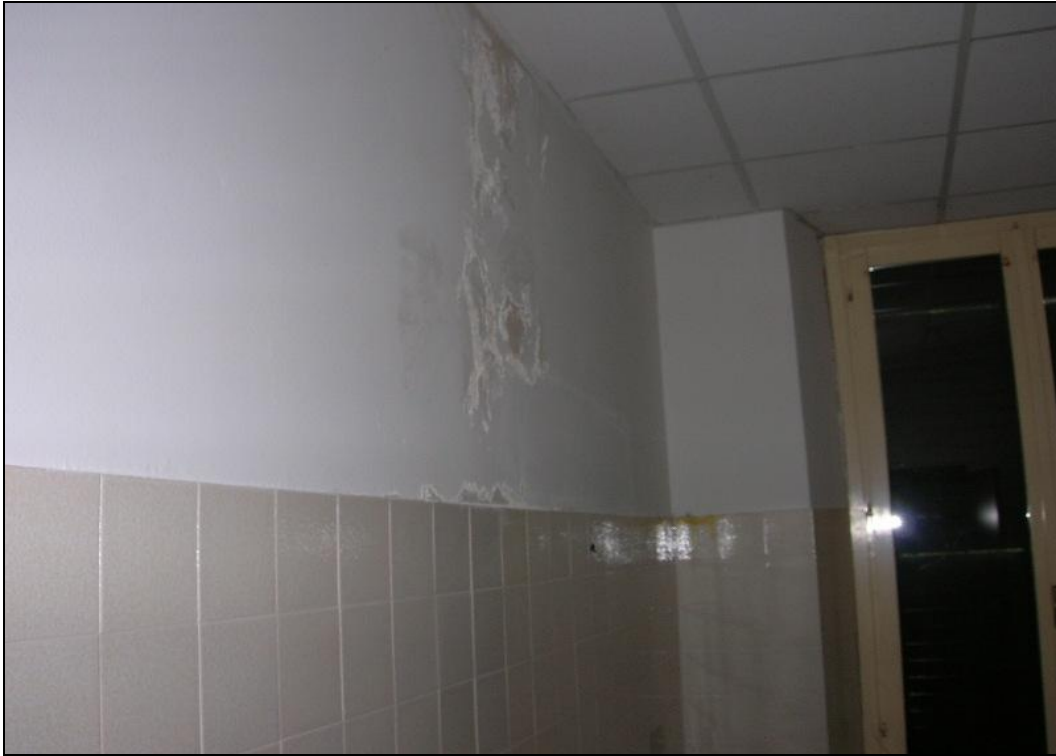
- *Pareti, soffitti e controsoffitti*: lo stato conservativo delle pareti, soffitti e controsoffitti risulta scadente in quanto le superfici che necessitano interventi di rifacimento sono superiori al 30% delle superfici totale; il controsoffitto attualmente presente in tutti i locali, necessario in considerazione dell'altezza degli stessi, richiede il totale rifacimento;

*Foto 3 - stato manutentivo parete del secondo bagno dell'appartamento.*

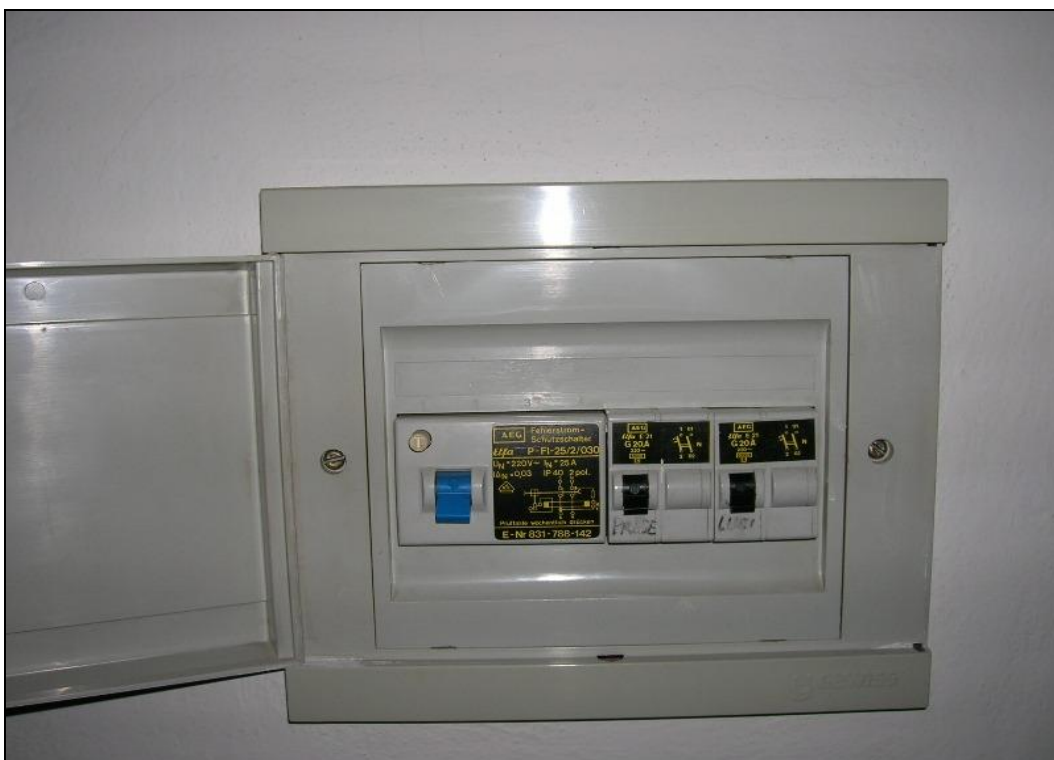
- impianto elettrico non adeguato alla normativa vigente (foto 6 dell'Allegato 1);
- impianto idrico-sanitario;
- impianto citofonico;
- impianto di riscaldamento autonomo a metano (foto 7 dell'Allegato 1).

- *infissi interni*: si presentano in buono stato e sono realizzati in legno tamburato. La porta d'ingresso è in legno tamburato;
- *impianto elettrico*: non rispondente alla normativa vigente;

*Foto 6 – quadro elettrico dell'unità immobiliare.*

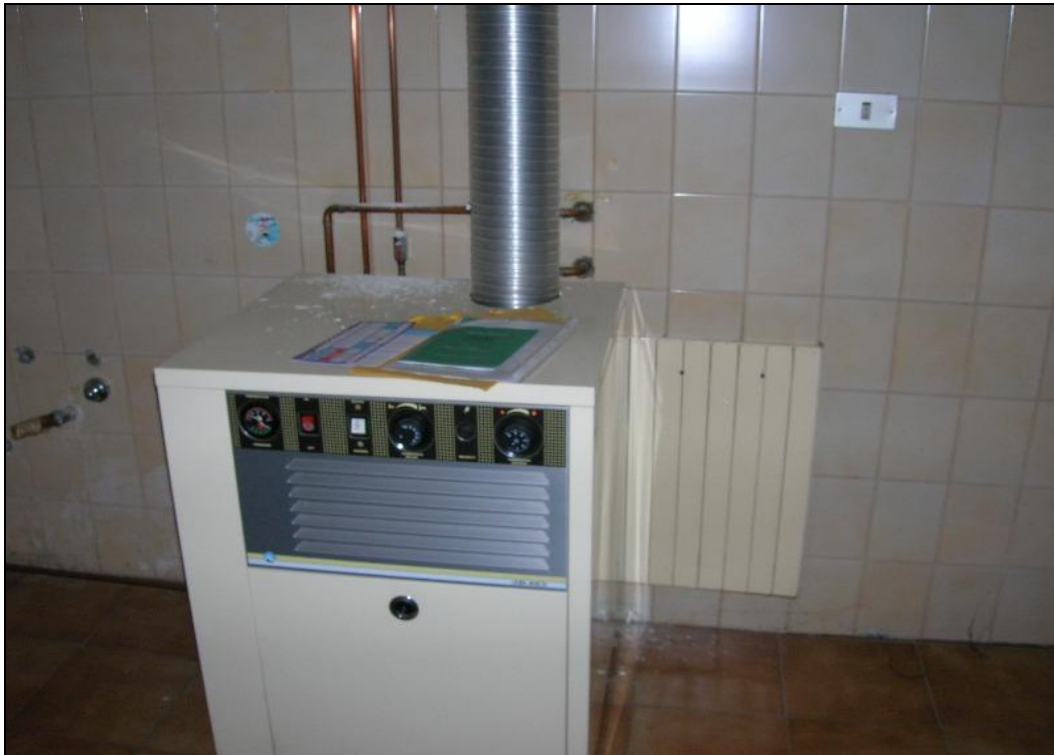
- *impianto termico*: autonomo con caldaia a metano, in condizioni scadenti in quanto non risultano negli anni interventi di manutenzione e attualmente l'intera rete necessita l'intera sostituzione dovuta alla vetustà della tubazione.

*Foto 7 - caldaia dell'impianto di riscaldamento autonomo a metano.*
