RELAZIONE TECNICO - DESCRITTIVA

Alloggio codice EGO0010

Via Ristori 52/3, GORIZIA

Data sopralluogo: *26 Ottobre 2011.*

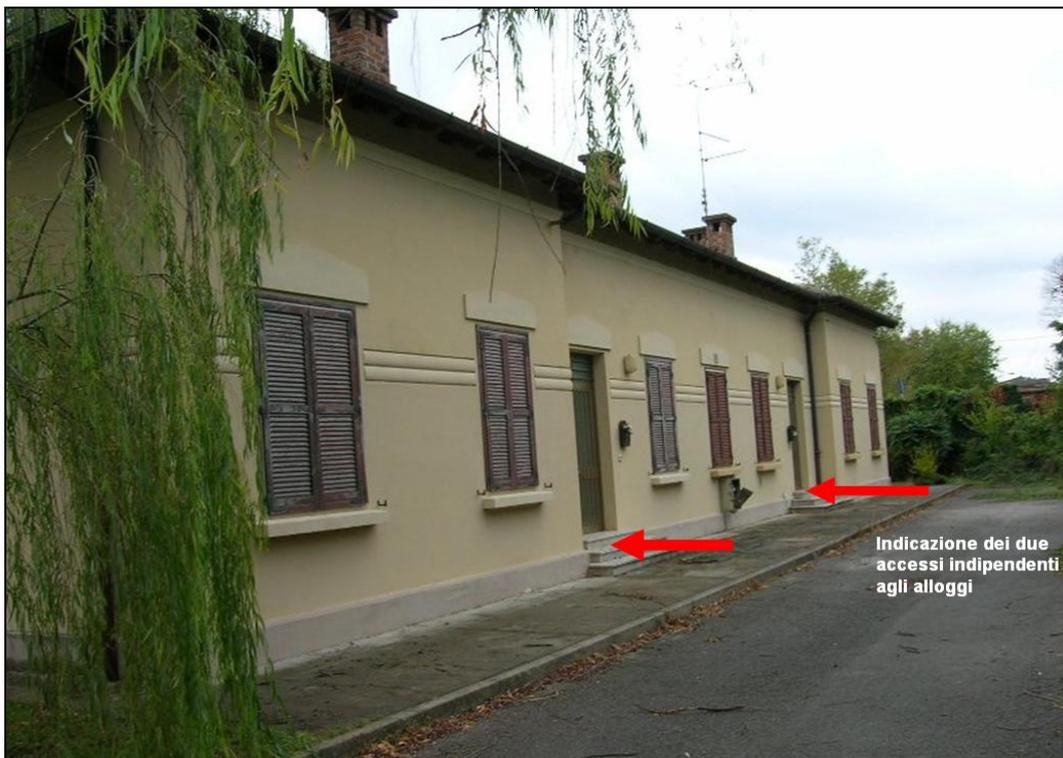
Foto 3 – Particolare fotografico dal quale si evince i due ingressi di Via Ristori 52/3

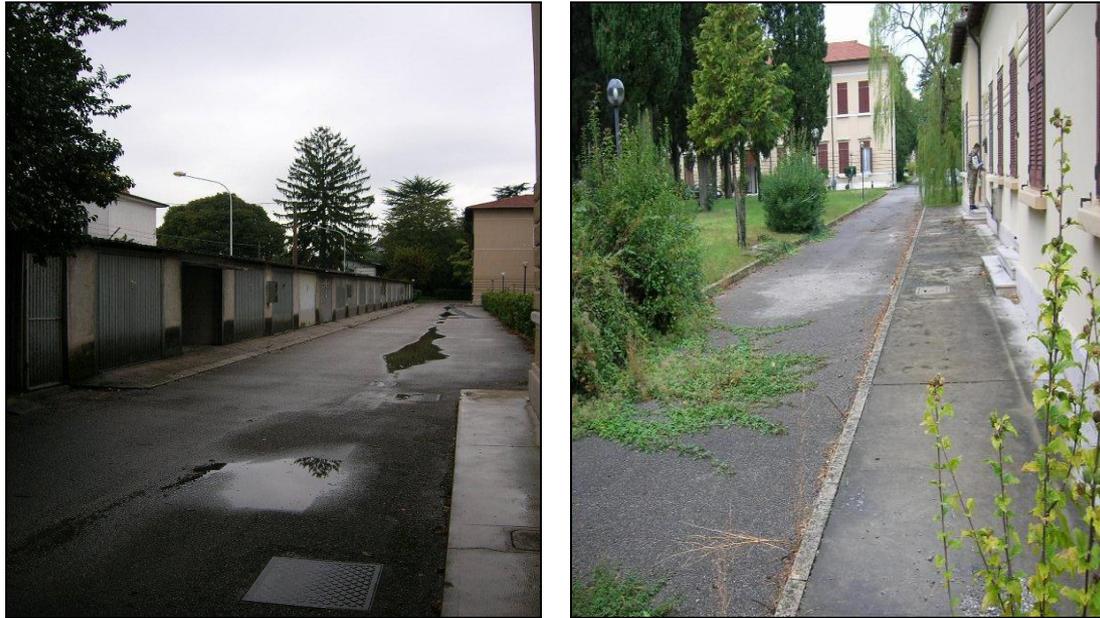
Foto 4 – Particolare fotografico dei box auto e dell'area verde e di parcheggio dell'edificio.

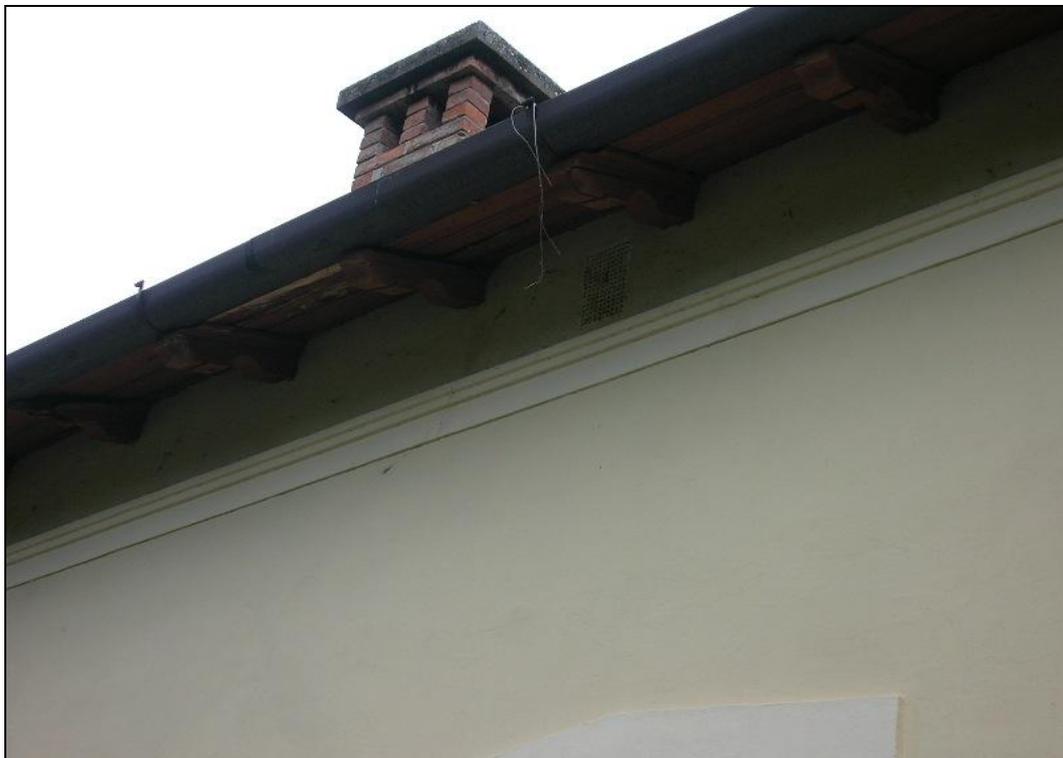
L'edificio ha struttura in muratura portante e tamponature esterne in muratura. Il tetto si presenta in condizioni scadenti realizzato a falde con orditura in travi di legno e copertura in coppi (foto 5), la qualità degli intonaci esterni risulta non scadente (foto 6).

Foto 5 – Particolare fotografico della copertura dell'edificio.

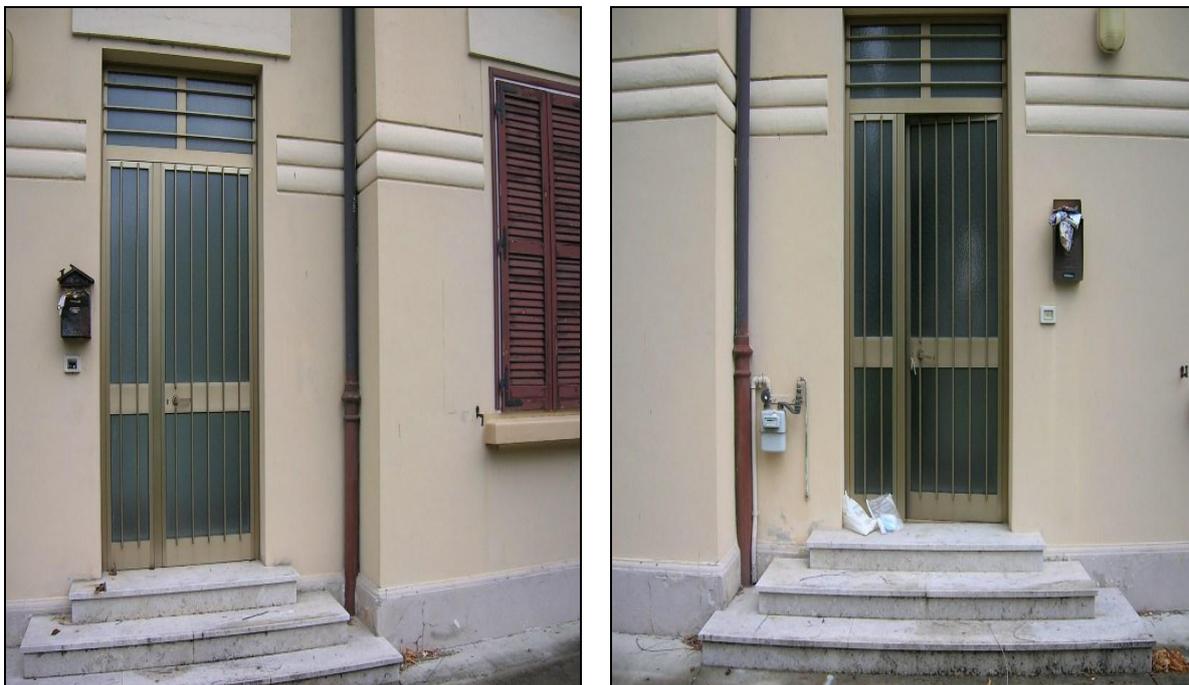
Le parti comuni (accessi, marciapiedi, facciata esterna, muretti perimetrali) sono in condizioni non scadenti, in quanto i pavimenti esistenti sono usurati, sono presenti alcune macchie d'umidità di

risalita con distacco e rigonfiamento di intonaco, in ogni caso la superficie danneggiata è inferiore al 30% della superficie totale (foto 8).

Foto 8 - Particolare fotografico dal quale si evince lo stato conservativo degli ingressi ai due appartamenti e dei marciapiedi

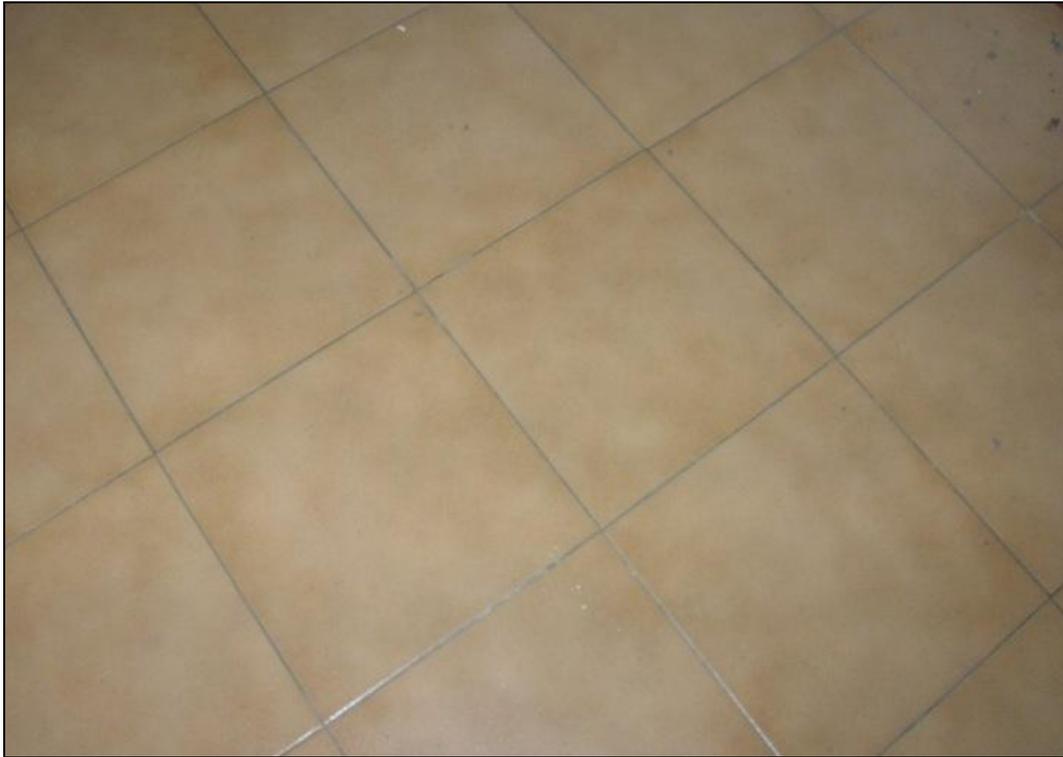
- *Pavimenti*: piastrelle di ceramica in tutti i locali. Lo stato conservativo e manutentivo delle pavimentazioni non risulta scadente in quanto le superfici per cui si rende necessario il rifacimento sono inferiori al 30% della superficie totale;

Foto 1 - stato manutentivo pavimentazione dell'ingresso/corridoio.

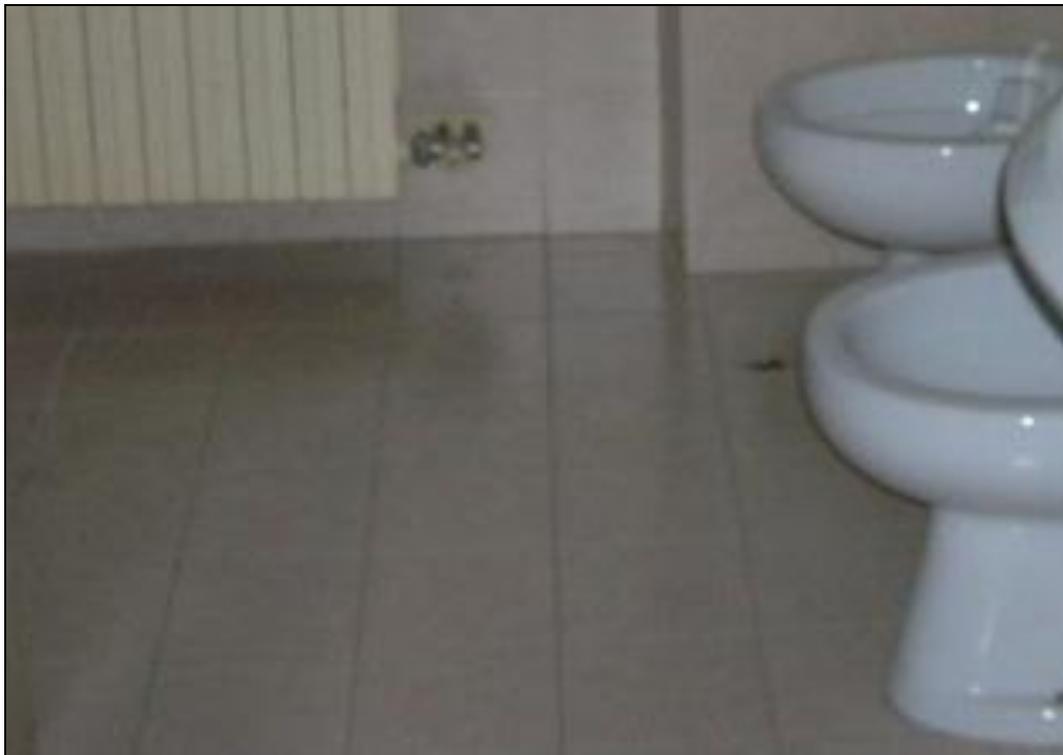
Foto 2 - stato manutentivo pavimentazione bagno.

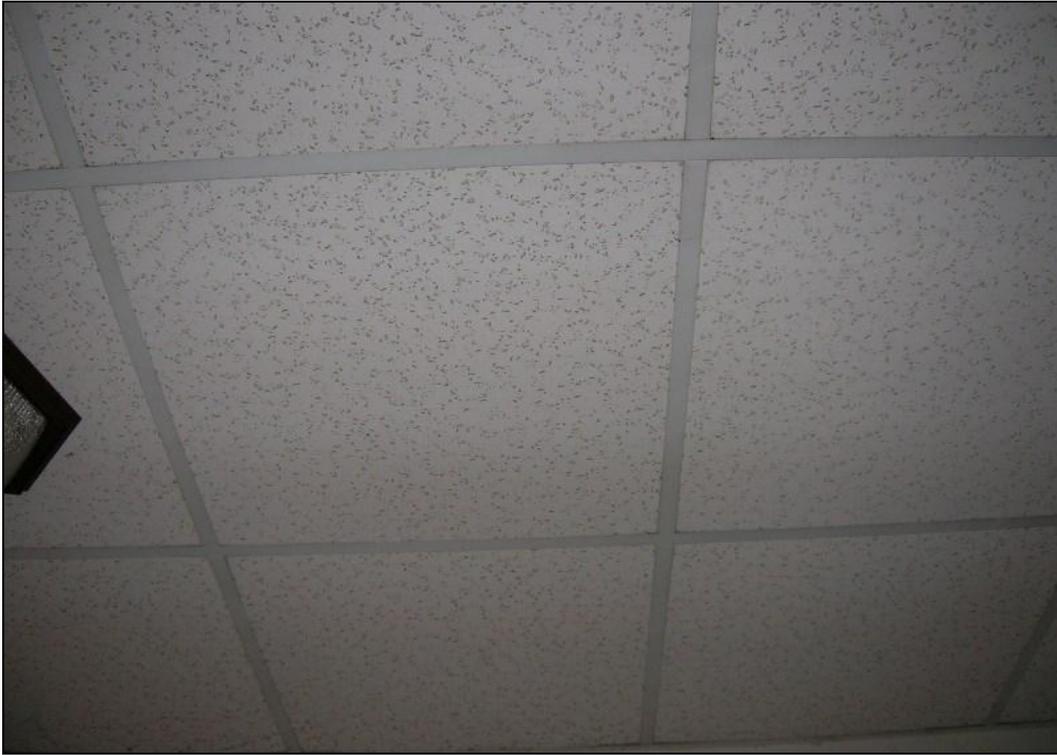
- *Pareti, soffitti e controsoffitti*: lo stato conservativo delle pareti, soffitti e controsoffitti risulta scadente in quanto le superfici che necessitano interventi di rifacimento sono superiori al 30% delle superfici totale; il controsoffitto attualmente presente in tutti i locali, necessario in considerazione dell'altezza degli stessi, richiede il totale rifacimento;

Foto 3 – controsoffitto presente in tutti i locali.

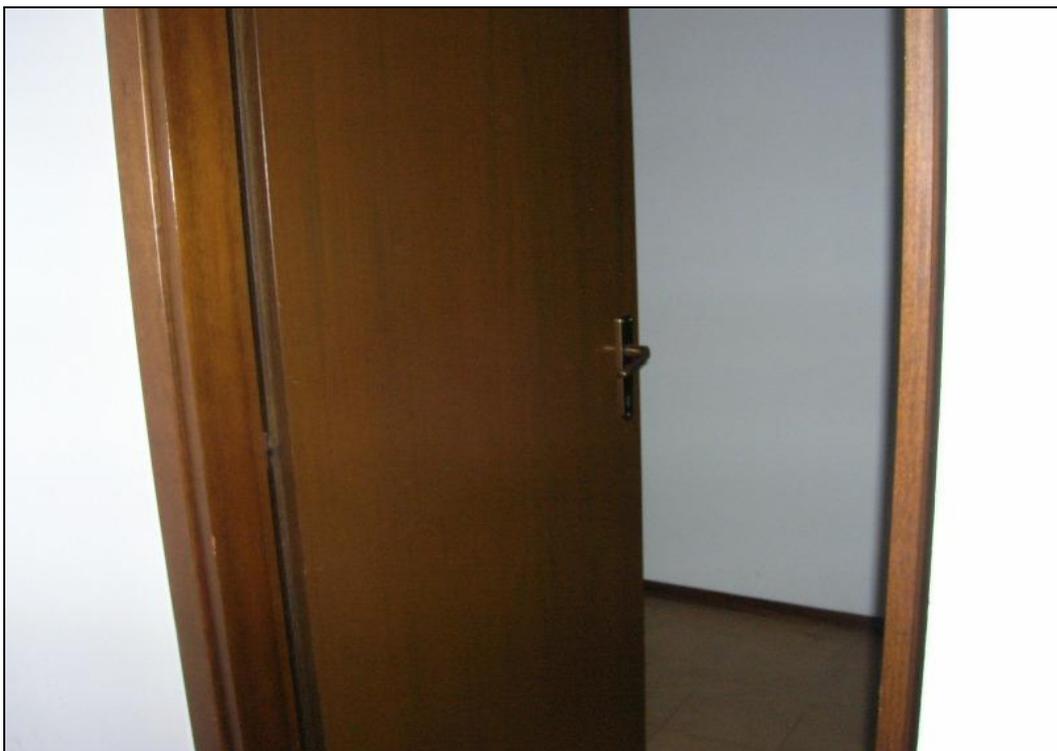
Foto 4 - porta interna in legno tamburato.

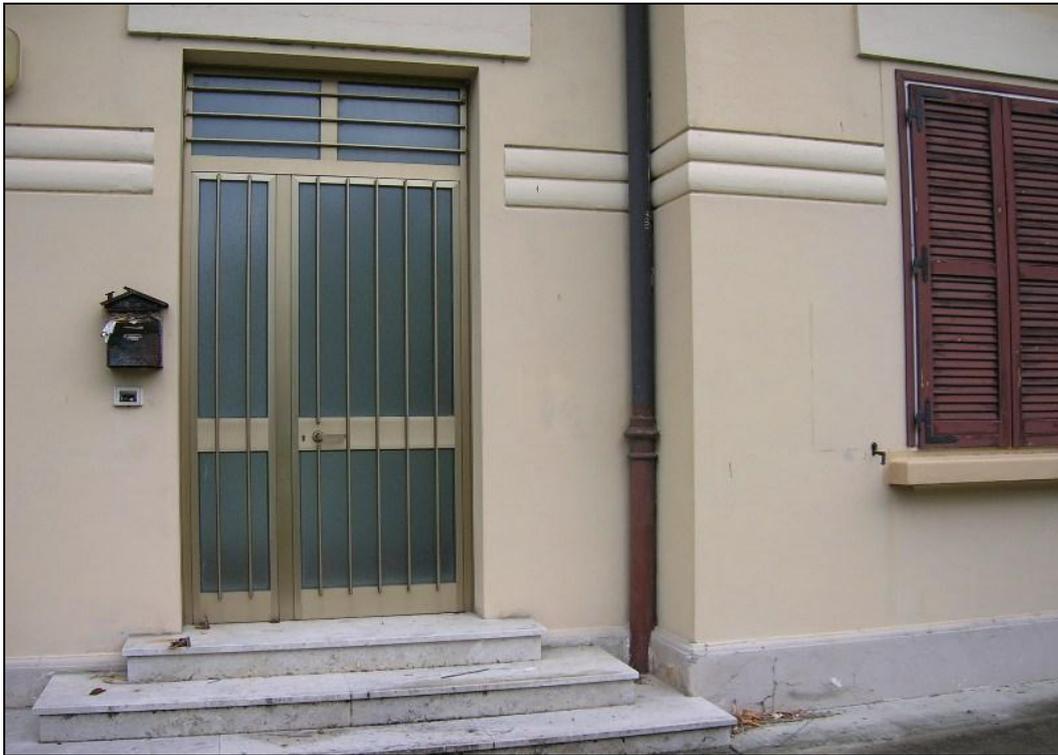
Foto 5 – porta esterna in alluminio d'ingresso

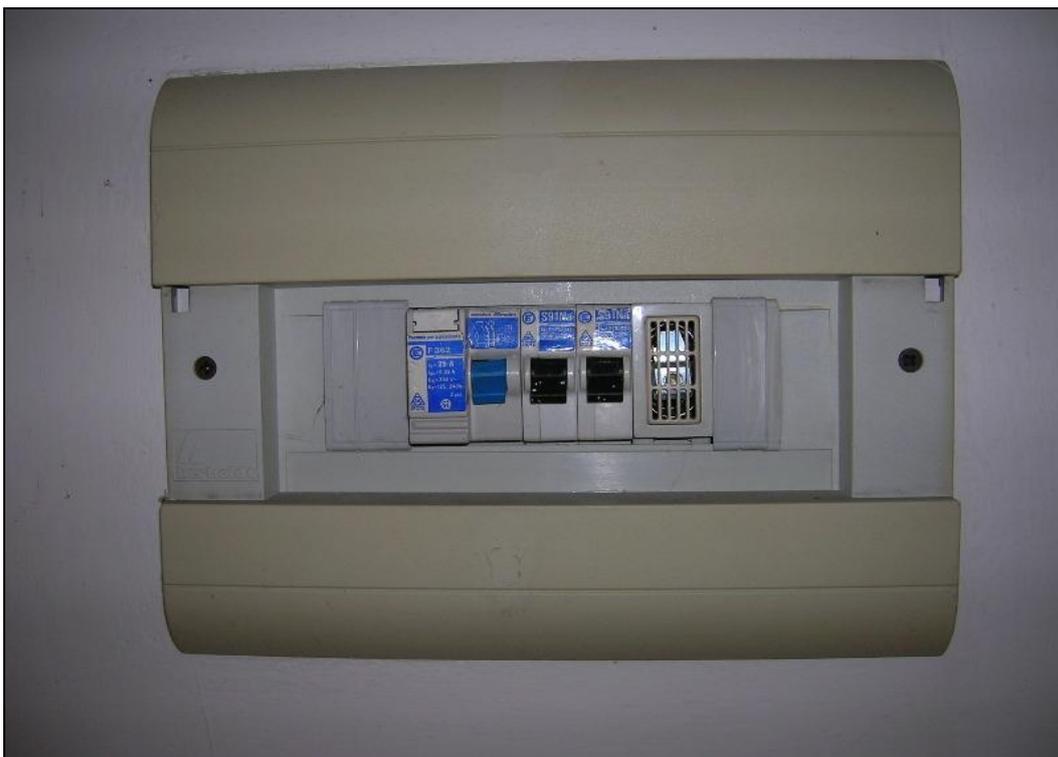
- impianto elettrico non adeguato alla normativa vigente (foto 6 dell'Allegato 1);
- impianto idrico-sanitario;
- impianto di riscaldamento autonomo a metano (foto 7 dell'Allegato 1).

Foto 6 – quadro elettrico dell'unità immobiliare.

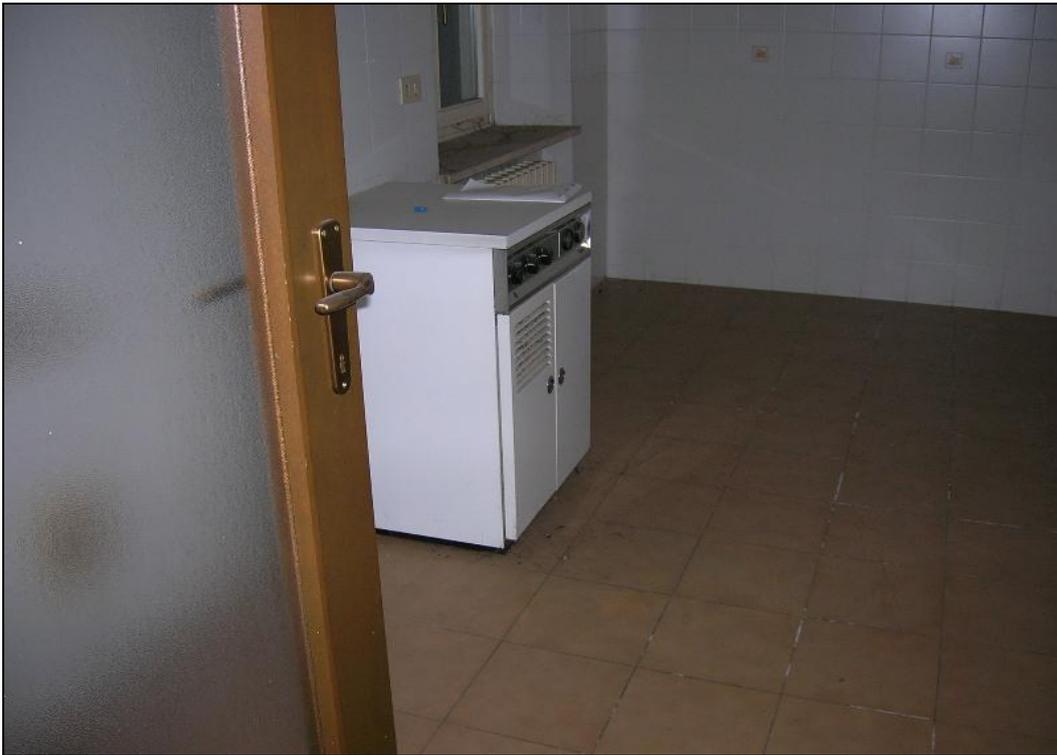
- *impianto termico*: autonomo con caldaia a metano, in condizioni scadenti in quanto non risultano negli anni interventi di manutenzione e attualmente l'intera rete necessita l'intera sostituzione dovuta alla vetustà della tubazione.

Foto 7 - caldaia dell'impianto di riscaldamento autonomo a metano.
