12° REPARTO INFRASTRUTTURE

RELAZIONE TECNICO - DESCRITTIVA

Alloggio codice EGO0011

Via Ristori 52/3, GORIZIA

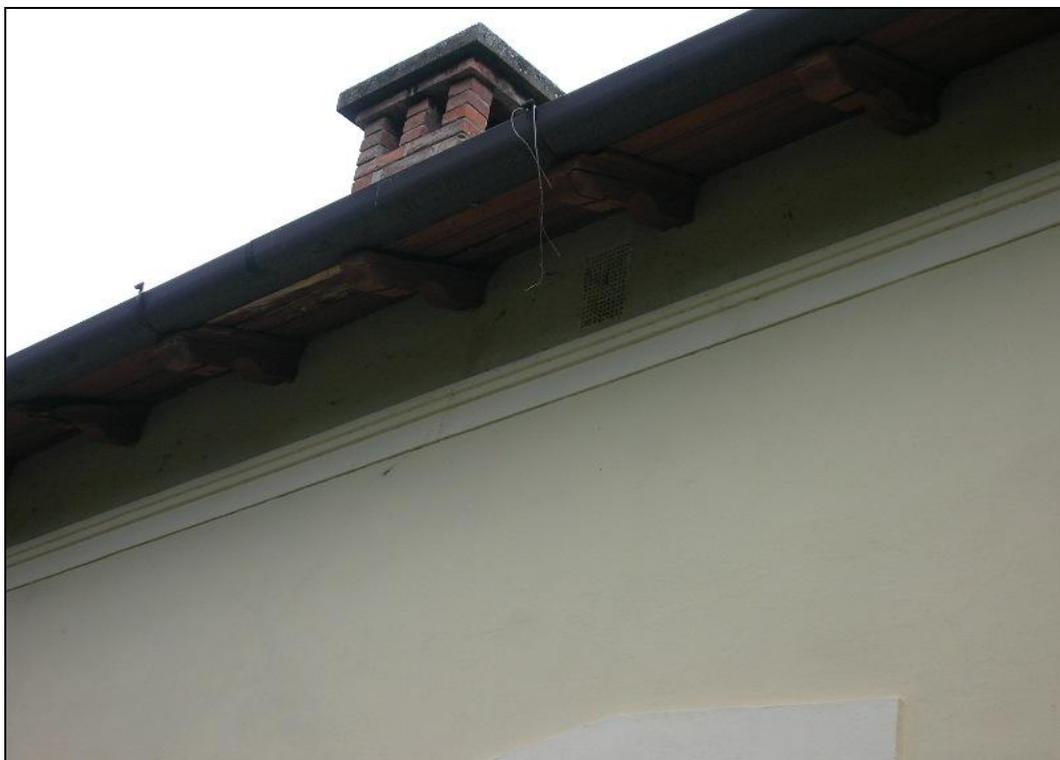
Foto 5 – Particolare fotografico della copertura dell'edificio.

L'edificio ha struttura in muratura portante e tamponature esterne in muratura. Il tetto si presenta in condizioni scadenti realizzato a falde con orditura in travi di legno e copertura in coppi (foto 5), la qualità degli intonaci esterni risulta non scadente (foto 6).

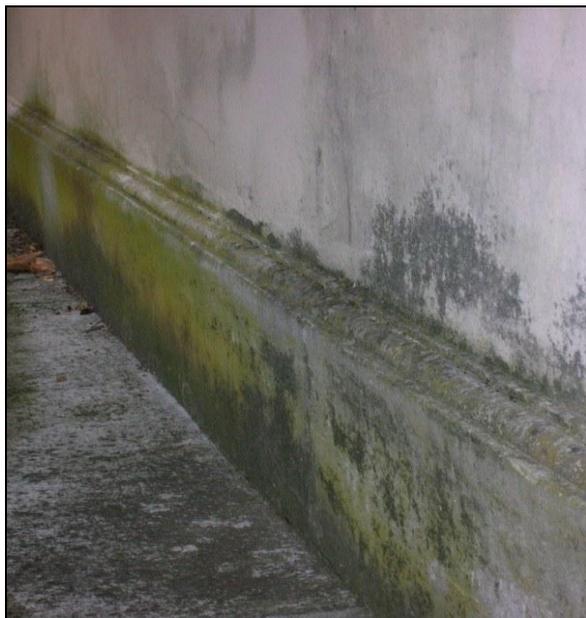
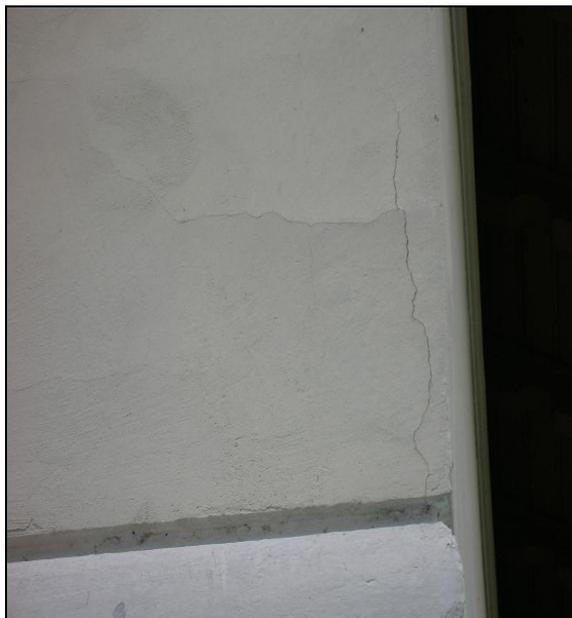
Foto 6 - Particolare fotografico dal quale si evince l'aspetto e lo stato conservativo delle facciate esterne del fabbricato. Vista lato sud.

- *Prospetti esterni*: la qualità degli intonaci esterni non risulta scadente, in quanto presenta qualche rigonfiamento e distacco di materiale, nel complesso comunque la superficie degradata non supera il 10% della superficie complessiva;
- *Impianto elettrico, citofonico*: l'impianto elettrico esistente non rispetta la normativa vigente in materia. L'impianto citofonico è esistente e funzionante.
- *Copertura*: Il tetto realizzato a falde con copertura in coppi e orditura in travi di legno, non si presenta in scadenti condizioni in quanto non sono presenti infiltrazioni di acqua piovana;
- *Scale e parti comuni*: le parti comuni si presentano in condizioni non scadenti, in quanto non sono presenti lesioni diffuse passanti;
- L'edificio è sprovvisto di *impianto di riscaldamento ed ascensore*.

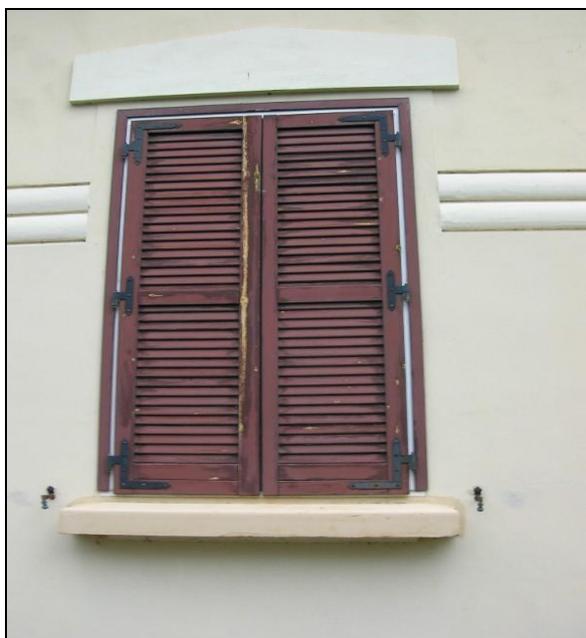
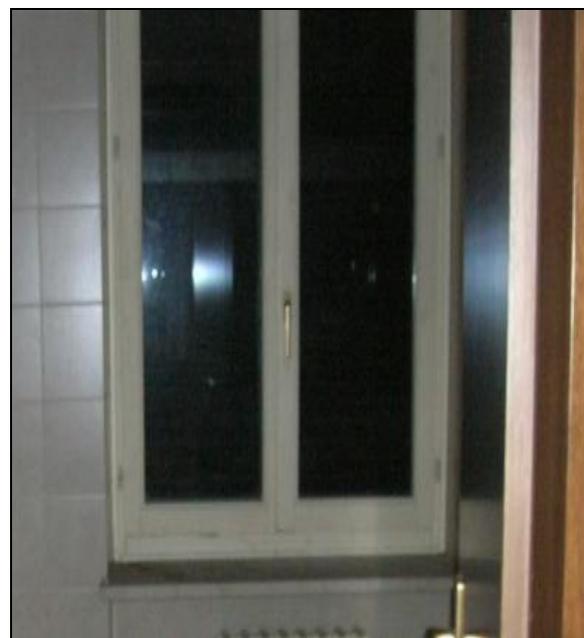
Gli infissi esterni sono in legno verniciato bianco con vetrocamera e ante d'oscuro in legno, nel complesso si presentano in scadenti condizioni. (foto 7)

Foto 7 - Particolare fotografico dal quale si evince la tipologia e lo stato di conservativo degli infissi esterni (in legno con vetrocamera).

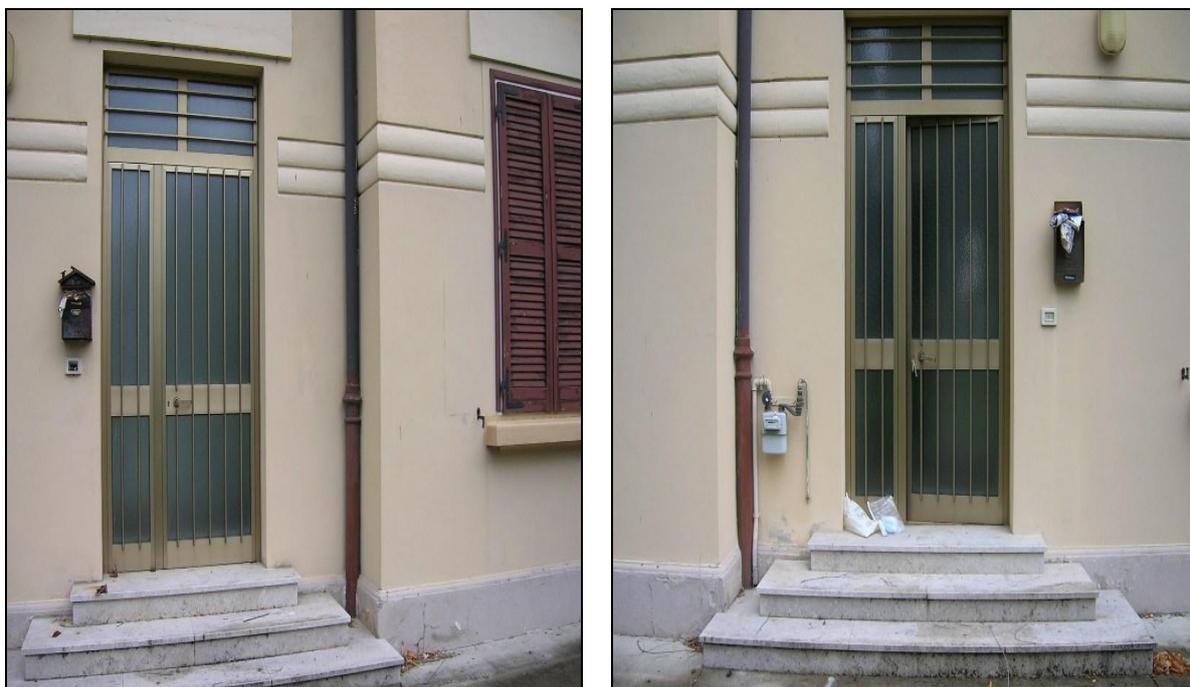
Le parti comuni (accessi, marciapiedi, facciata esterna, muretti perimetrali) sono in condizioni scadenti, in quanto i pavimenti esistenti sono usurati, sono presenti alcune macchie d'umidità di

risalita con distacco e rigonfiamento di intonaco, in ogni caso la superficie danneggiata è inferiore al 30% della superficie totale (foto 8).

Foto 8 - Particolare fotografico dal quale si evince lo stato conservativo degli ingressi ai due appartamenti e dei marciapiedi

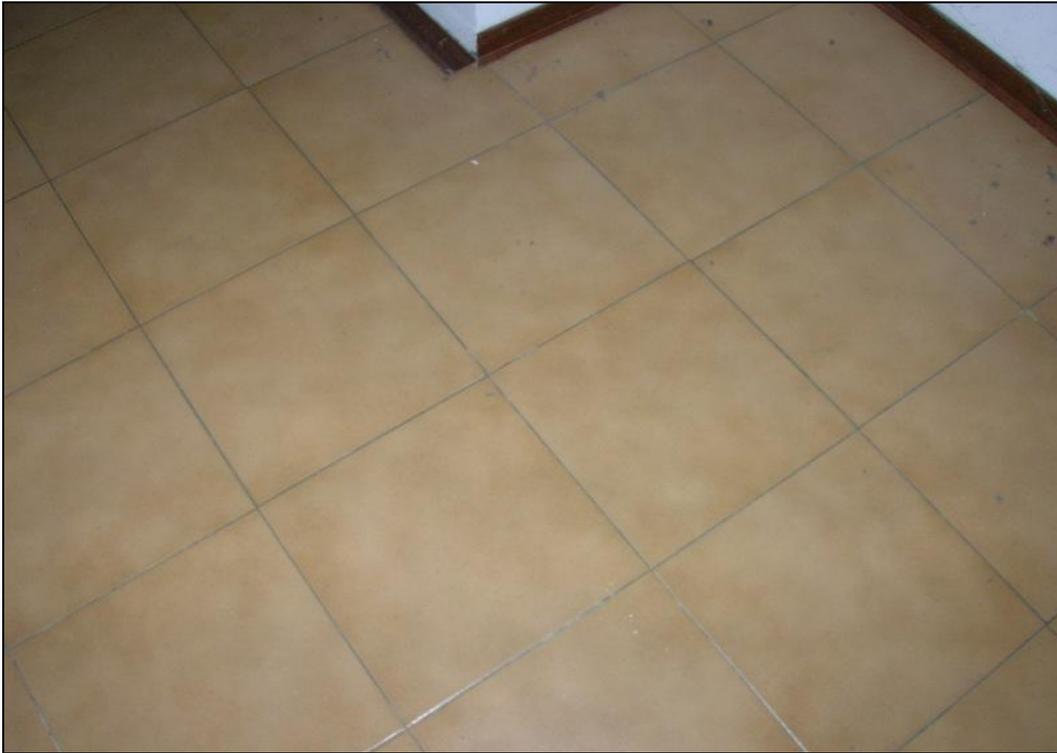
Le pavimentazioni sono in piastrelle di ceramica in tutti i locali, si presentano nel complesso in stato non scadente (vds. fig. 1, 2 e 3 dell'Allegato 1 alla presente relazione).

- *Pavimenti*: piastrelle di ceramica in tutti i locali. Lo stato conservativo e manutentivo delle pavimentazioni non risulta scadente in quanto le superfici per cui si rende necessario il rifacimento sono inferiori al 30% della superficie totale;

Foto 1 - stato manutentivo pavimentazione dell'ingresso/corridoio.

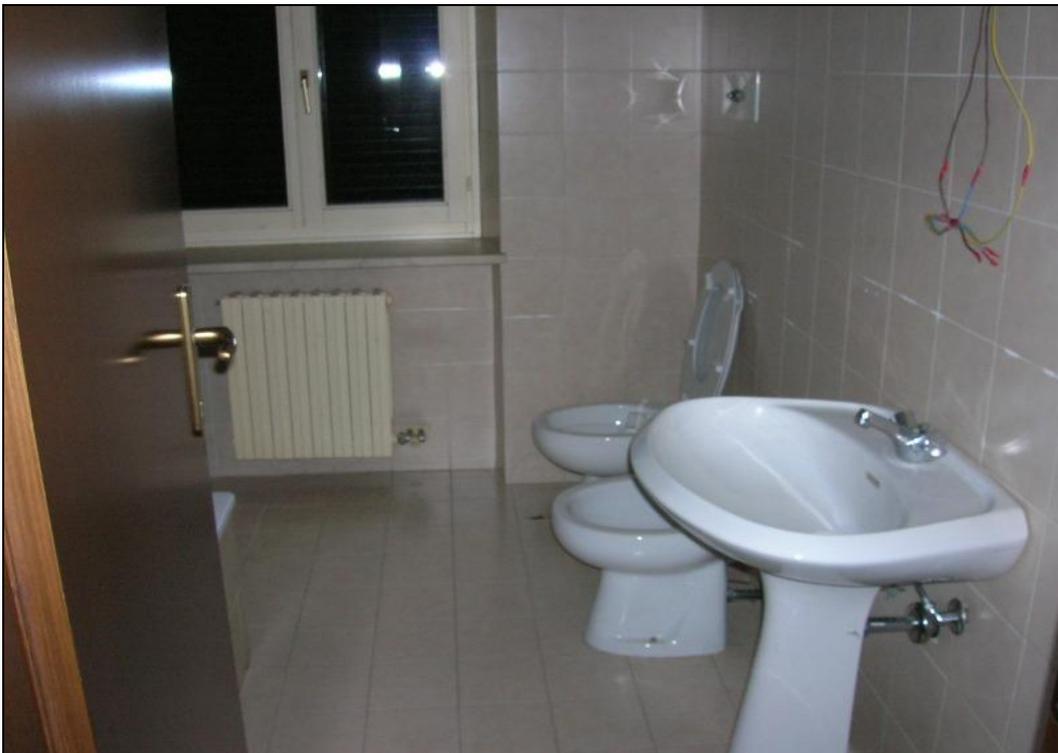
Foto 2 - stato manutentivo pavimentazione bagno.

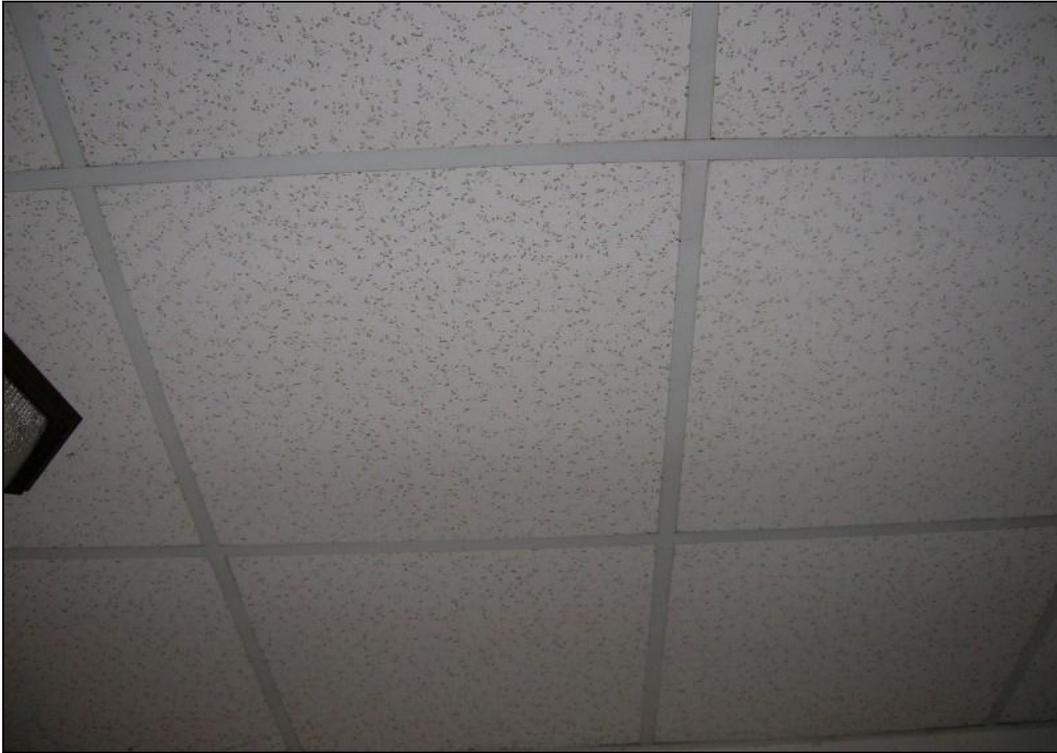
- *Pareti, soffitti e controsoffitti*: lo stato conservativo delle pareti, soffitti e controsoffitti risulta scadente in quanto le superfici che necessitano interventi di rifacimento sono superiori al 30% delle superfici totale; il controsoffitto attualmente presente in tutti i locali, necessario in considerazione dell'altezza degli stessi, richiede il totale rifacimento;

Foto 3 – controsoffitto presente in tutti i locali.

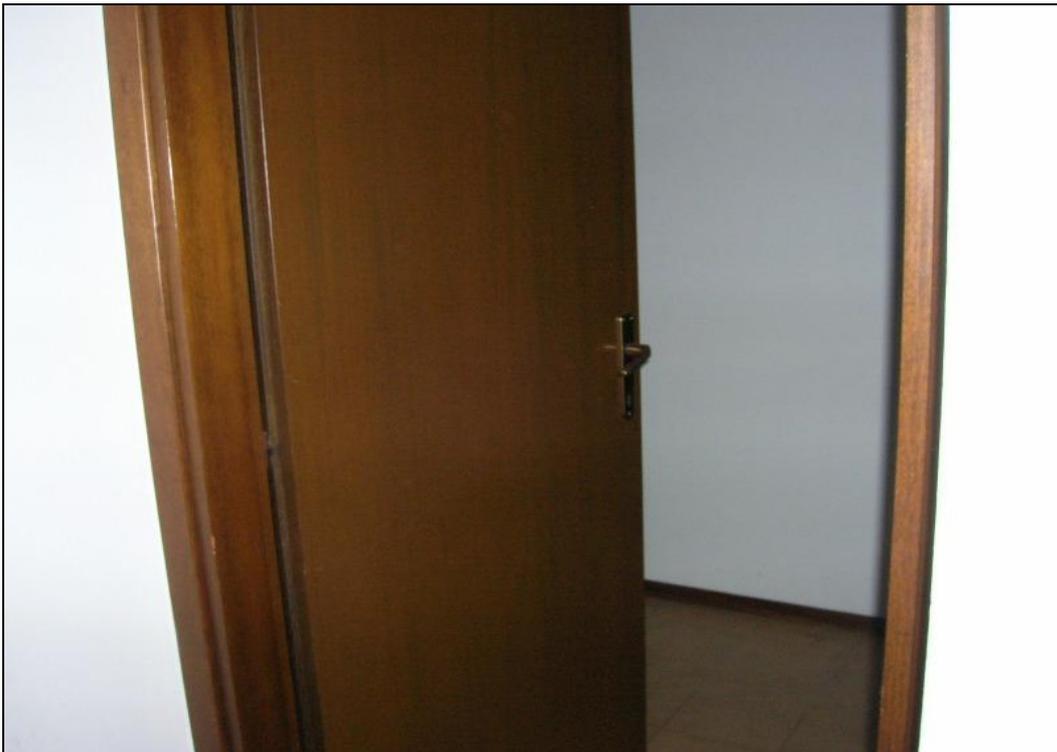
Gli infissi interni si presentano in uno buono stato, sono realizzati in legno tamburato. La porta d'ingresso è in alluminio (foto 4 e 5 dell'Allegato 1).

Foto 4 - porta interna in legno tamburato.

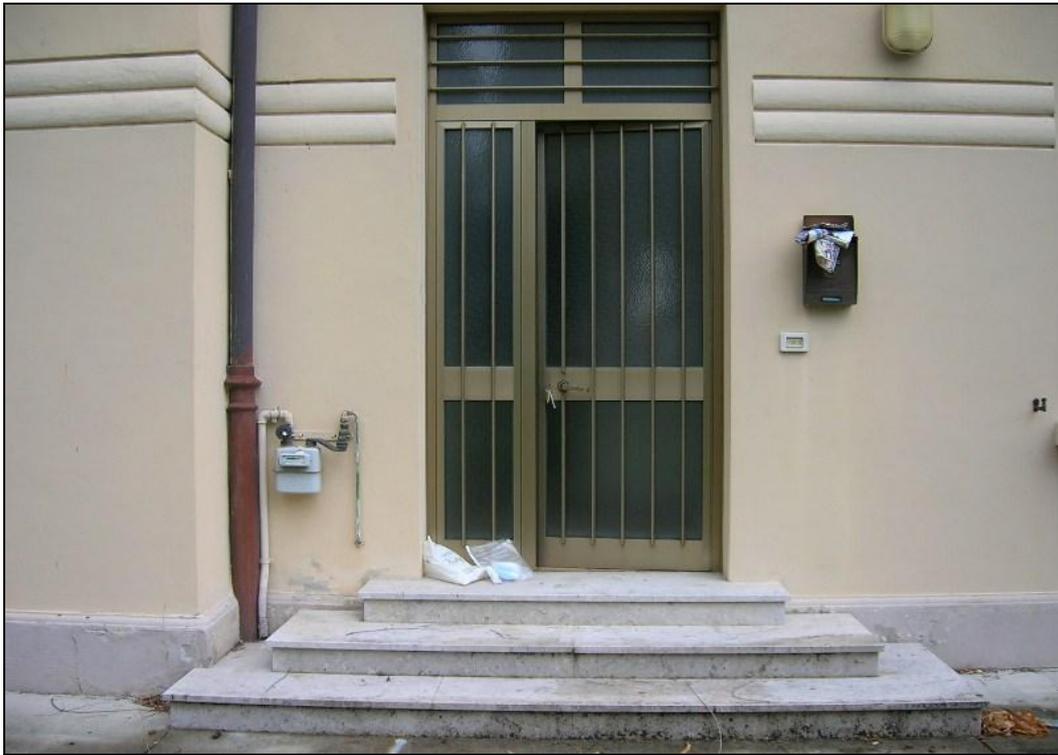
Foto 5 – porta esterna in alluminio d'ingresso

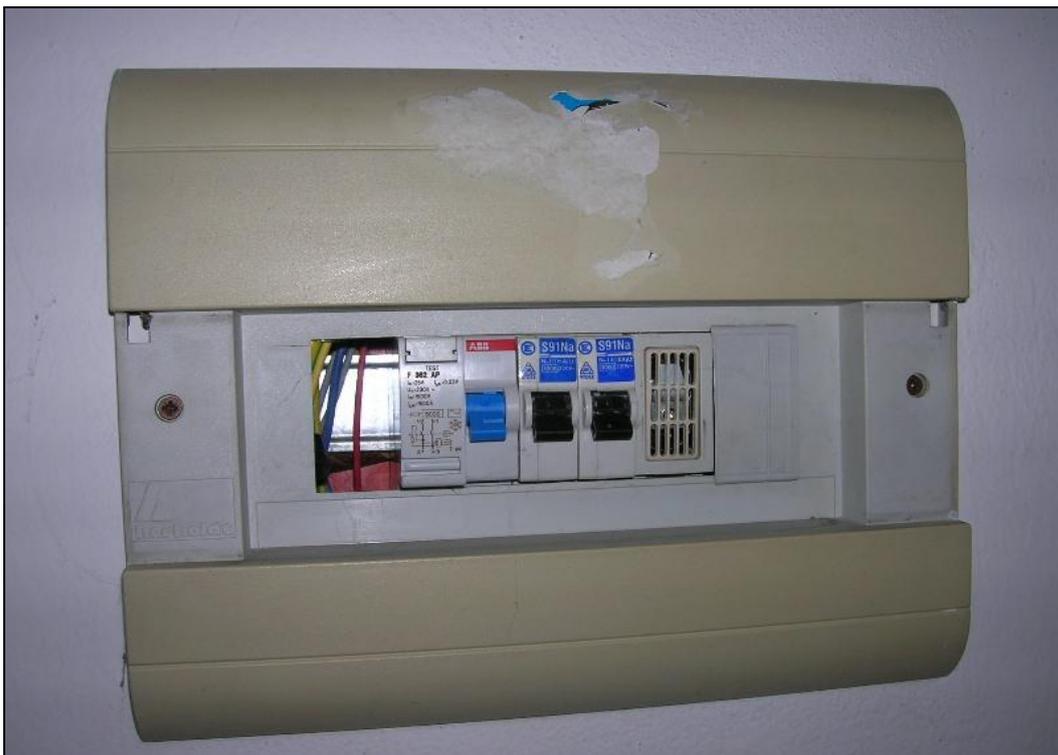
- impianto elettrico non adeguato alla normativa vigente (foto 6 dell'Allegato 1);
- impianto idrico-sanitario;
- impianto di riscaldamento autonomo a metano (foto 7 dell'Allegato 1).

- *infissi interni*: si presentano in buono stato e sono realizzati in legno tamburato. La porta d'ingresso è in alluminio;
- *impianto elettrico*: non rispondente alla normativa vigente;

Foto 6 – quadro elettrico dell'unità immobiliare.

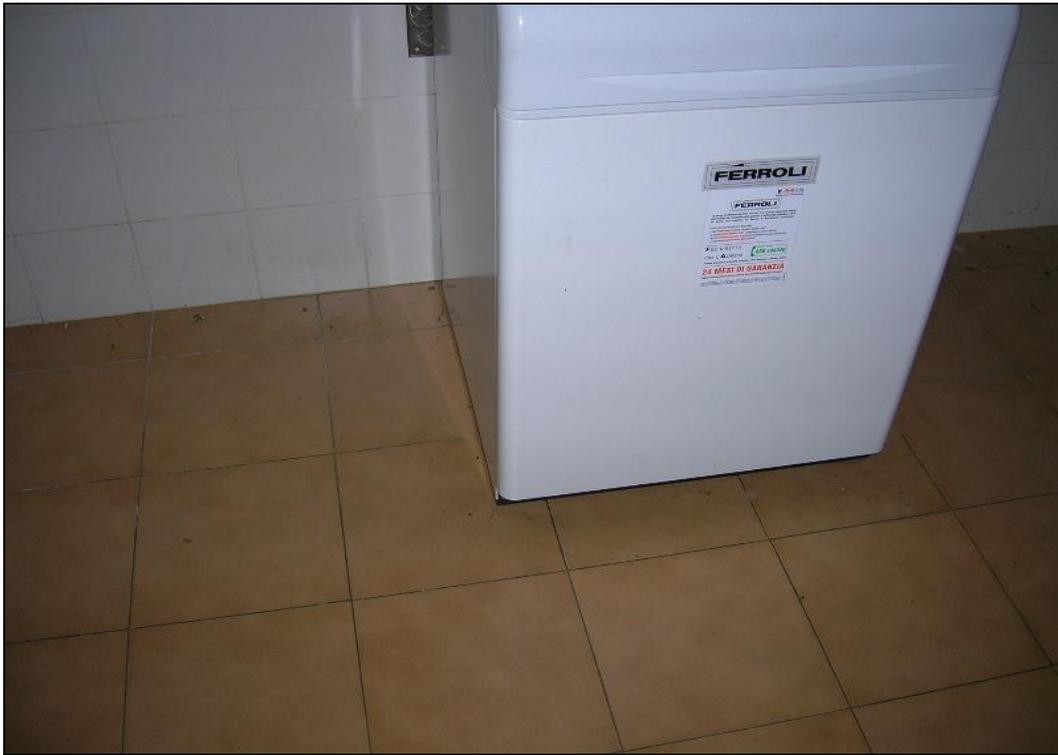
- *impianto termico*: autonomo con caldaia a metano, in condizioni scadenti in quanto non risultano negli anni interventi di manutenzione e attualmente l'intera rete necessita l'intera sostituzione dovuta alla vetustà della tubazione.

Foto 7 - caldaia dell'impianto di riscaldamento autonomo a metano.
