RELAZIONE TECNICO - DESCRITTIVA

Alloggio codice EGO0023

Via Ristori 52/1, GORIZIA

Data sopralluogo: *26 Ottobre 2011.*

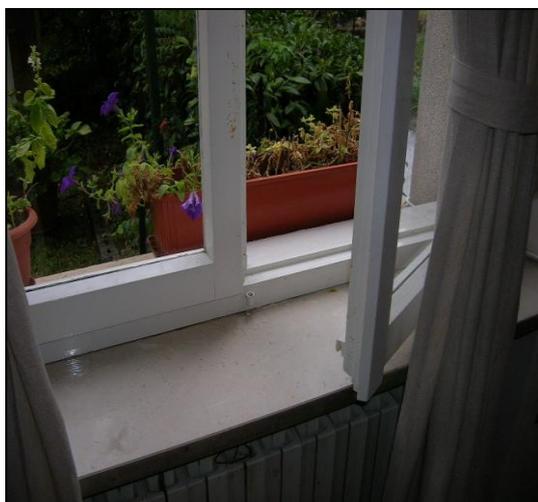
Gli infissi esterni sono negli appartamenti al piano terra in scadenti condizioni, realizzati in legno verniciato bianco con vetro semplice, mentre negli alloggi al primo piano le finestre sono in buone

condizioni, realizzati in alluminio con vetrocamera, ambedue tipologie di infissi hanno avvolgibili in materiale plastico (foto 7)

Foto 7 - Particolare fotografico dal quale si evince la tipologia e lo stato di conservativo degli infissi esterni (al piano terra in legno e al primo piano in alluminio).

- *infissi esterni*: si presentano in condizioni scadenti, in quanto sono riscontrati problemi di tenuta agli agenti atmosferici tale da rendere necessaria la sostituzione della totale dotazione presente;

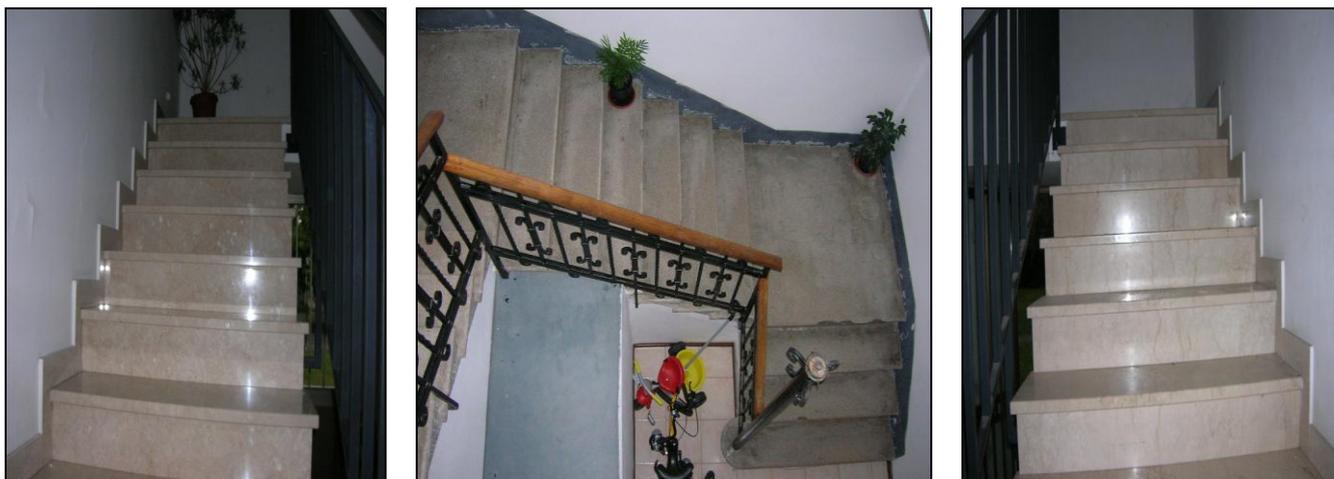
Nell'edificio sono presenti tre corpi scala realizzati in cemento armato, quello centrale con rivestimento in pietra si presenta in condizioni non scadenti, mentre i restanti corpi scala con rivestimento in travertino lucidato si presentano in buono stato, tutte le ringhiere sono in ferro verniciato con passamano in legno (foto 8).

Foto 8 – Particolare fotografico dal quale si evincono le caratteristiche architettoniche e lo stato conservativo dei tre corpi scala.

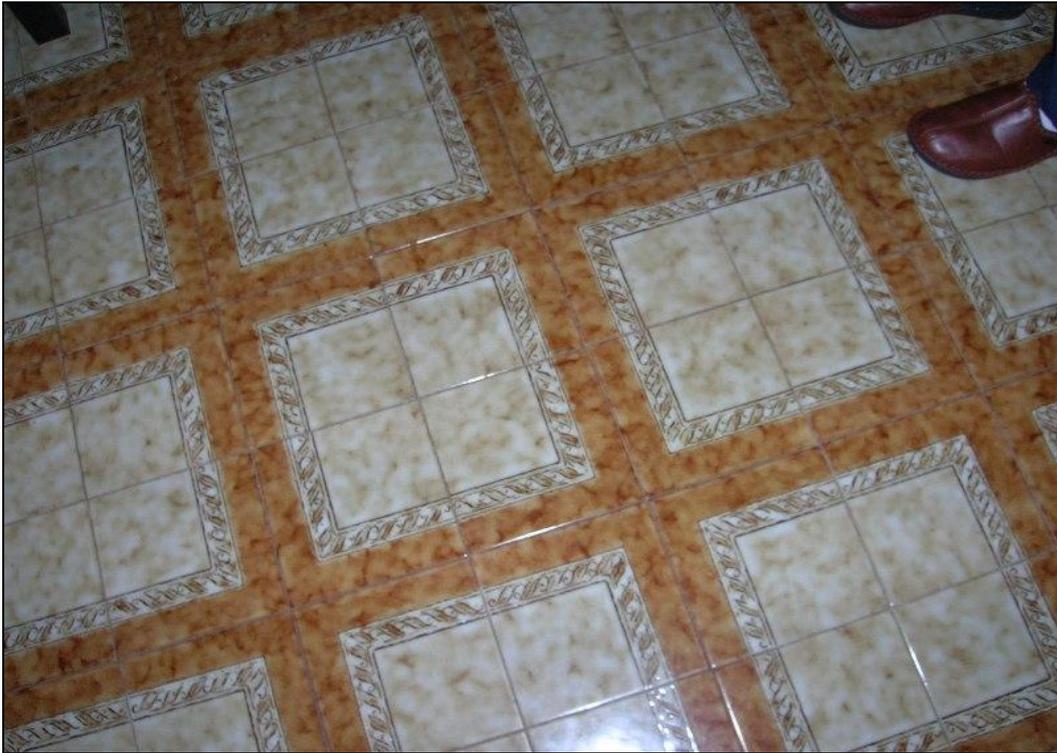
Le pavimentazioni sono in piastrelle di ceramica in tutti i locali, si presentano nel complesso in uno stato non scadente (vds. fig. 1, 2 e 3 dell'Allegato 1 alla presente relazione).

- *Pavimenti*: piastrelle di ceramica in tutti i locali. Lo stato conservativo e manutentivo delle pavimentazioni non risulta scadente in quanto le superfici per cui si rende necessario il rifacimento sono inferiori al 30% della superficie totale;

Foto 1 - stato manutentivo pavimentazione dell'ingresso/corridoio.

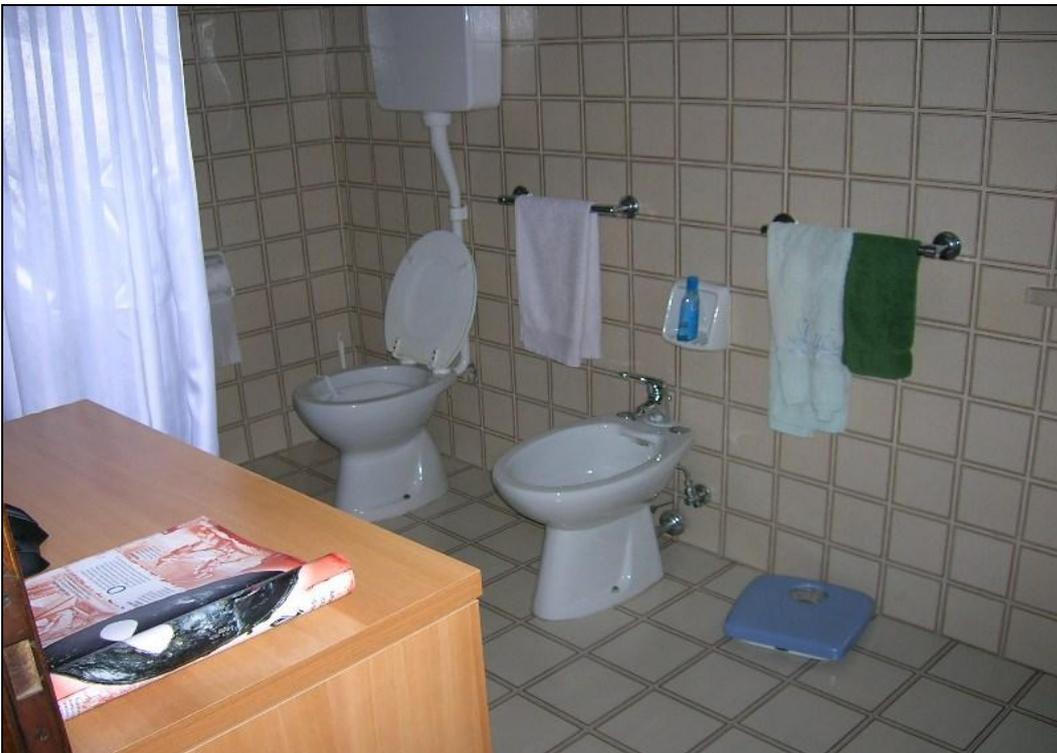
Foto 2 - stato manutentivo pavimentazione bagno.

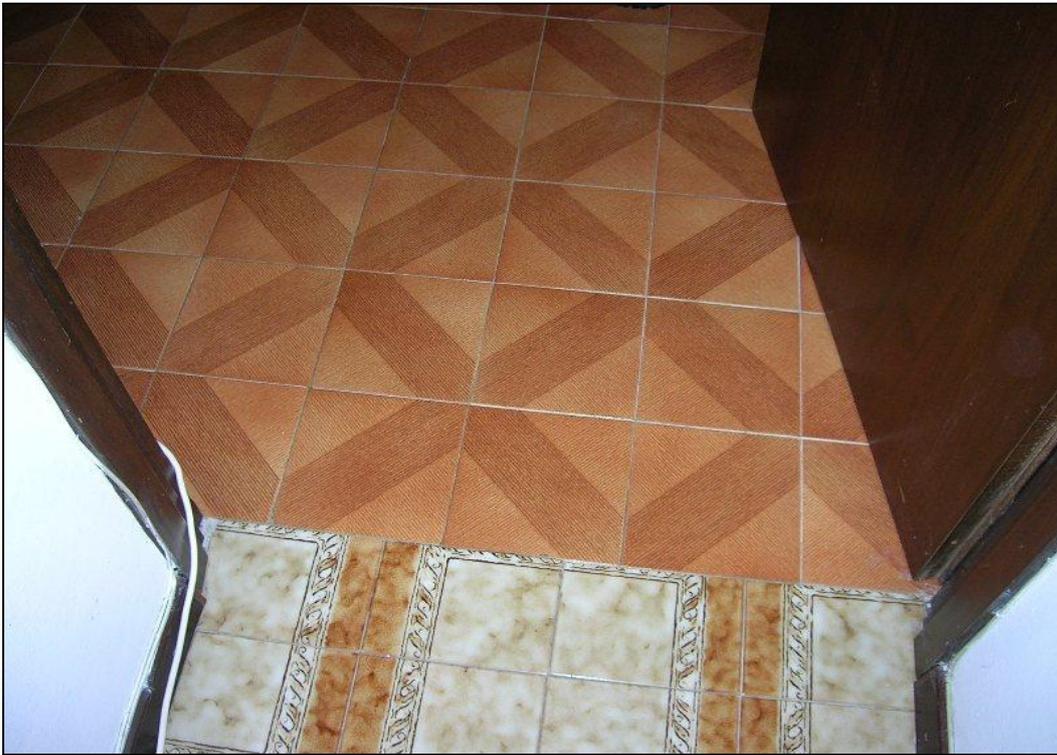
Foto 3 - stato manutentivo pavimentazione del corridoio/cucina.

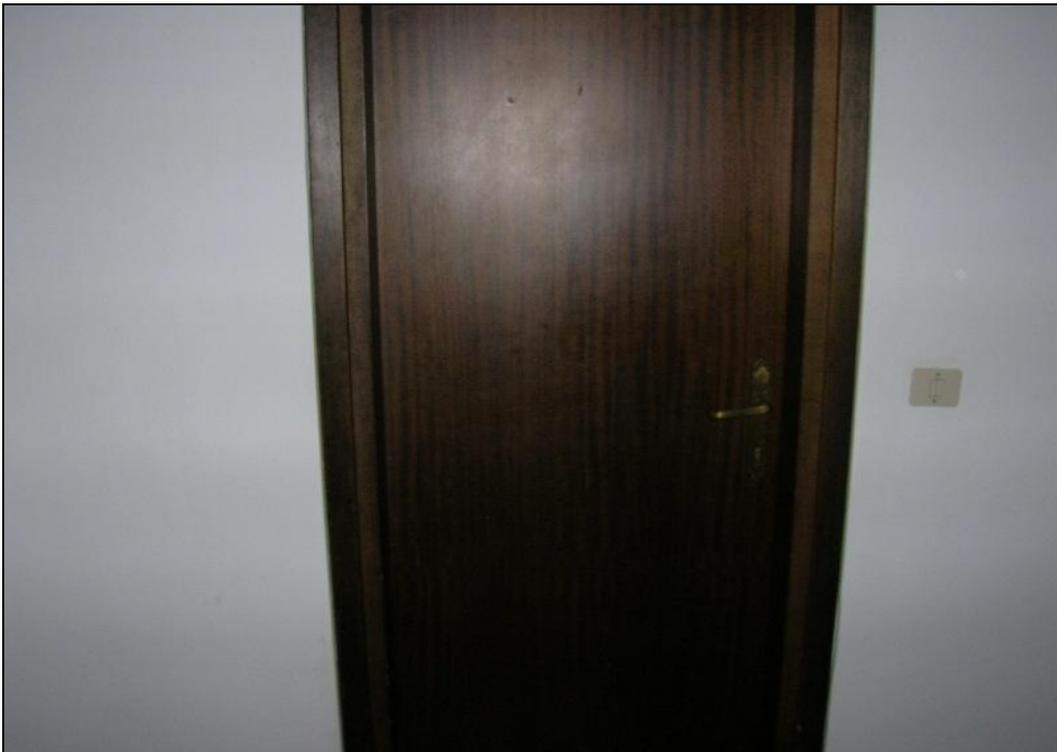
Gli infissi interni si presentano in uno buono stato, sono realizzati in legno tamburato. La porta d'ingresso è in legno tamburato (foto 4 e 5 dell'Allegato 1).

Foto 4 - porta interna in legno tamburato.

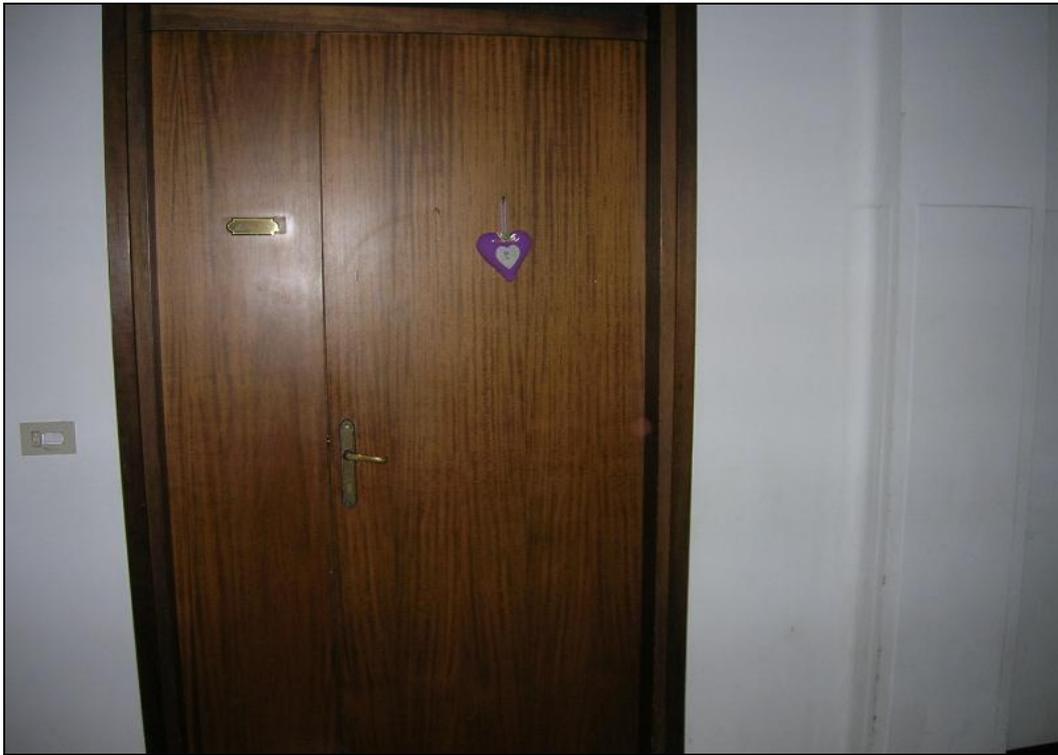
Foto 5 – porta esterna in legno tamburata d'ingresso

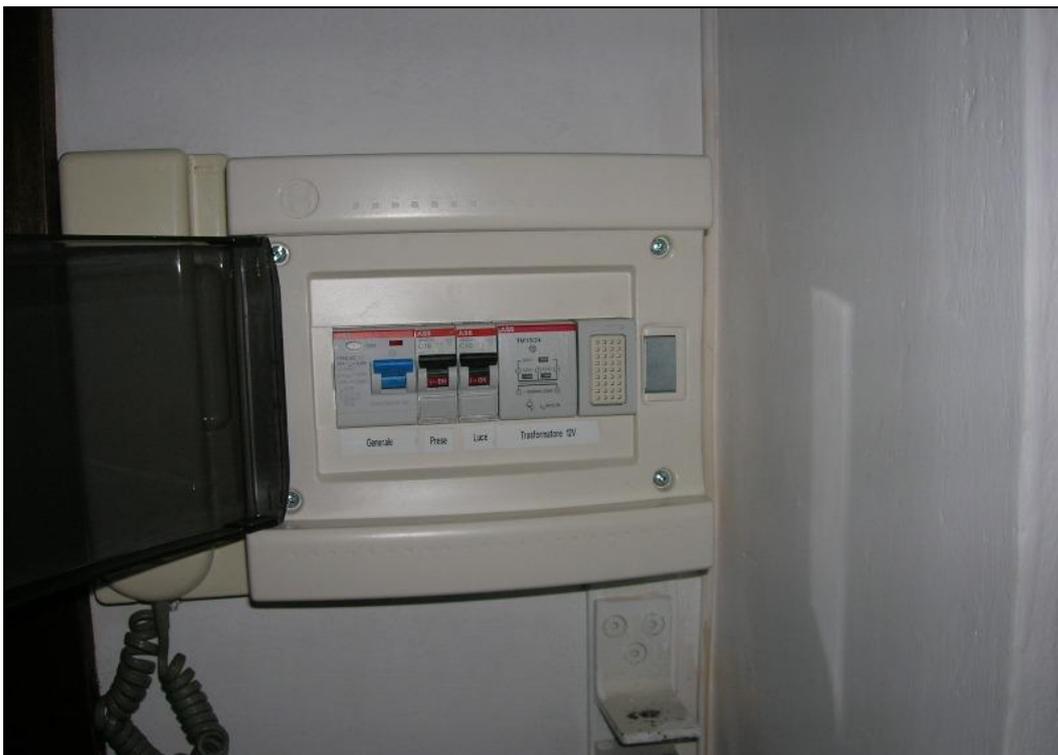
- impianto elettrico non adeguato alla normativa vigente (foto 6 dell'Allegato 1);
- impianto idrico-sanitario;
- impianto citofonico;
- impianto di riscaldamento autonomo a metano (foto 7 dell'Allegato 1).

- *infissi interni*: si presentano in buono stato e sono realizzati in legno tamburato. La porta d'ingresso è in legno tamburato;
- *impianto elettrico*: non rispondente alla normativa vigente;

Foto 6 – quadro elettrico dell'unità immobiliare.

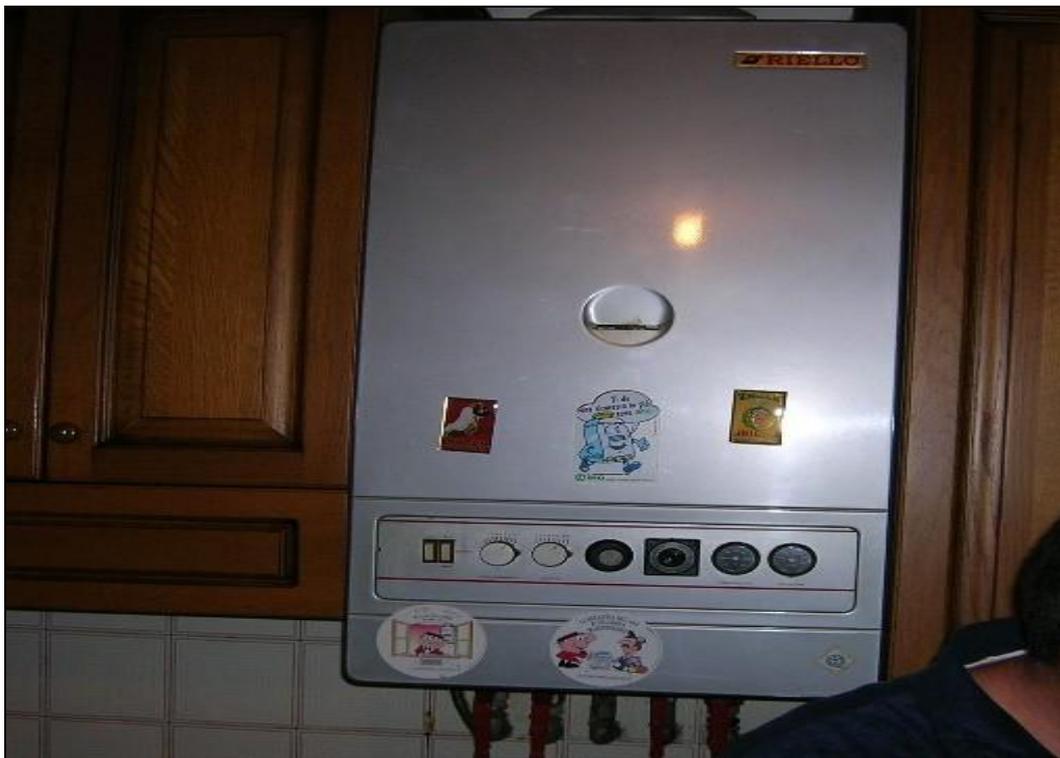
- *impianto termico*: autonomo con caldaia a metano, in condizioni scadenti in quanto non risultano negli anni interventi di manutenzione e attualmente l'intera rete necessita l'intera sostituzione dovuta alla vetustà della tubazione.

Foto 7 - caldaia dell'impianto di riscaldamento autonomo a metano.
