**12° REPARTO INFRASTRUTTURE**

**RELAZIONE TECNICO - DESCRITTIVA**

**Alloggio codice EGO0028**

**Via Ristori 52/1, GORIZIA**

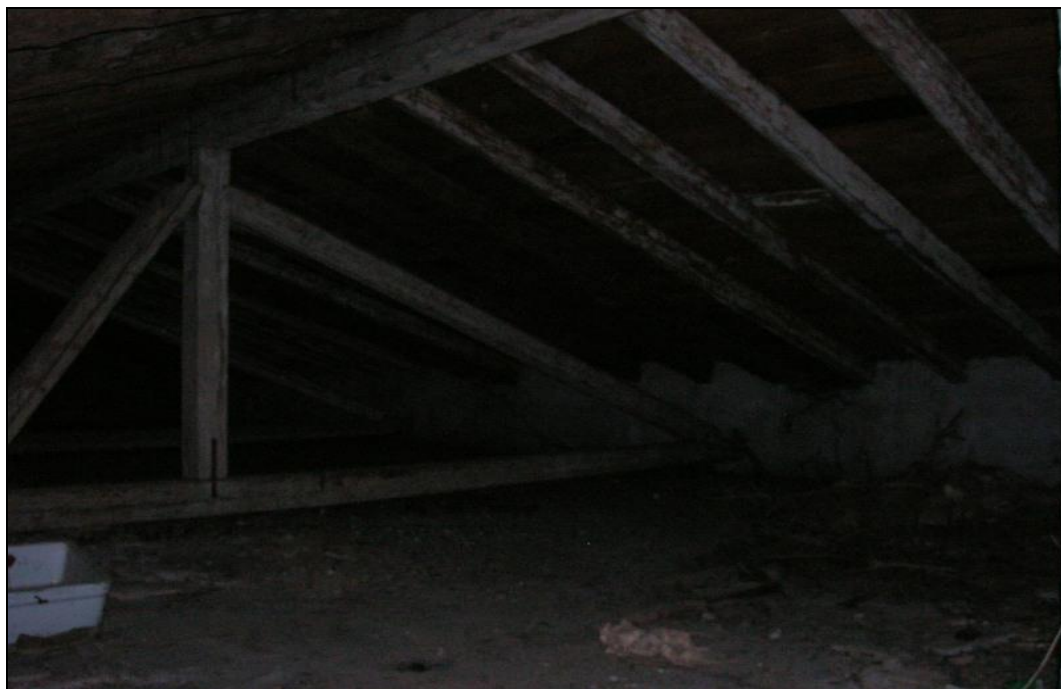
L'edificio ha struttura in muratura portante e tamponature esterne in muratura. Il tetto si presenta in condizioni scadenti realizzato a falde con orditura in travi in legno e copertura in coppi (foto 5), la qualità degli intonaci esterni risulta non scadente in quanto presente qualche rigonfiamento, distacco di materiale e della tinteggiatura (foto 6).

*Foto 5 – Particolare fotografico dal quale si evince la tipologia di copertura dell'edificio (copertura a falde).*

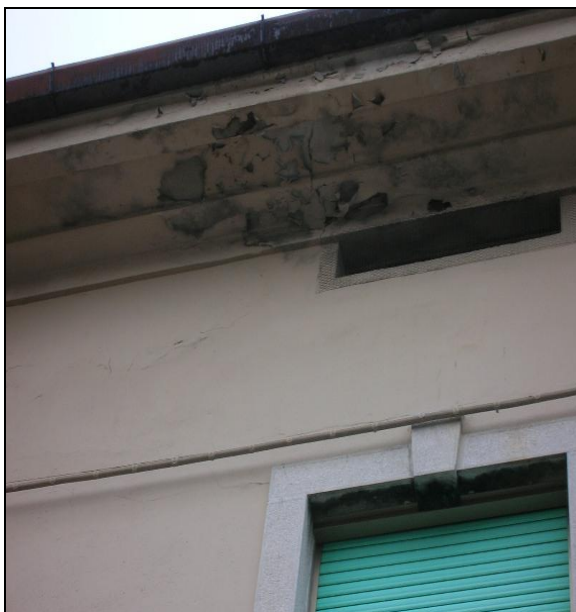
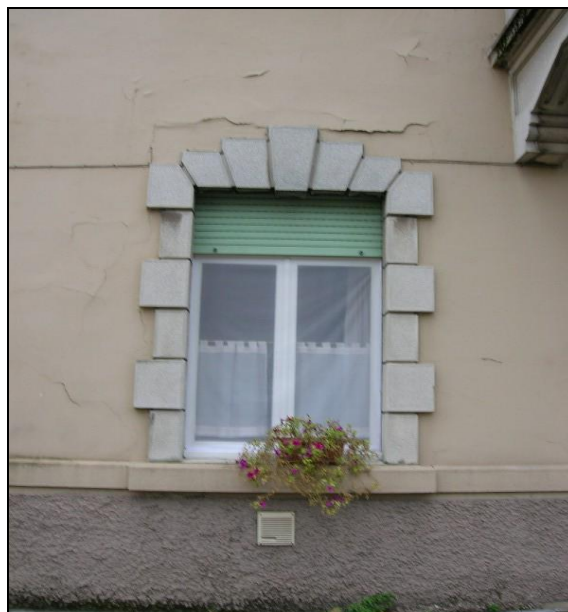
*Foto 6 - Particolare fotografico dal quale si evince l'aspetto e lo stato conservativo delle facciate esterne del fabbricato. Vista lato nord.*

- *Prospetti esterni*: la qualità degli intonaci esterni non risulta scadente, in quanto presenta qualche rigonfiamento e distacco di materiale, nel complesso comunque la superficie degradata non supera il 10% della superficie complessiva;
- *Impianto elettrico, citofonico*: l'impianto elettrico esistente non rispetta la normativa vigente in materia. L'impianto citofonico è esistente e funzionante.
- *Copertura*: Il tetto realizzato a falde con copertura in coppi e orditura in travi di legno, si presenta in scadenti condizioni in quanto sono presenti alcune infiltrazioni di acqua piovana;
- *Scale e parti comuni*: i corpi scala interni e le restanti parti comuni si presentano in condizioni non scadenti, in quanto non sono presenti lesioni diffuse passanti;
- L'edificio è sprovvisto di *impianto di riscaldamento ed ascensore*.

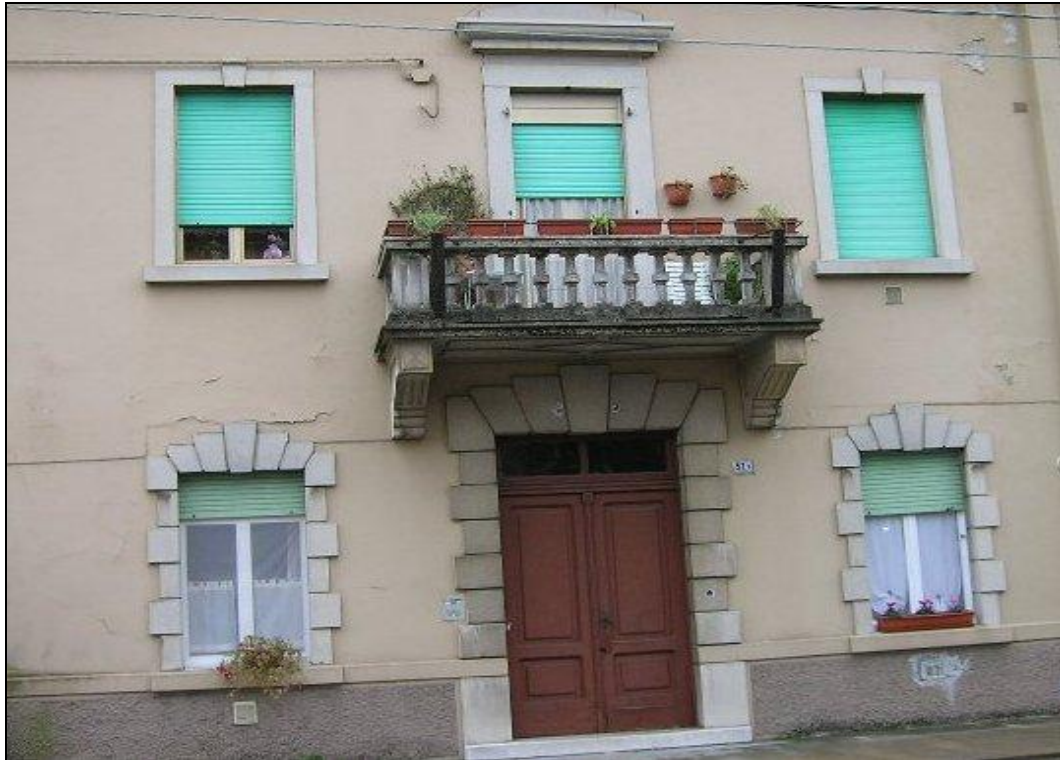
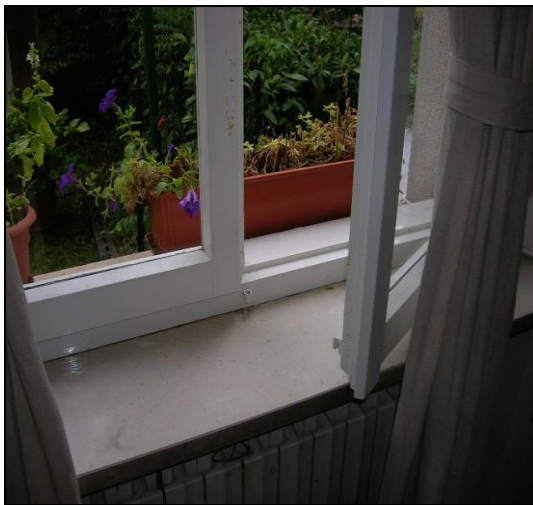
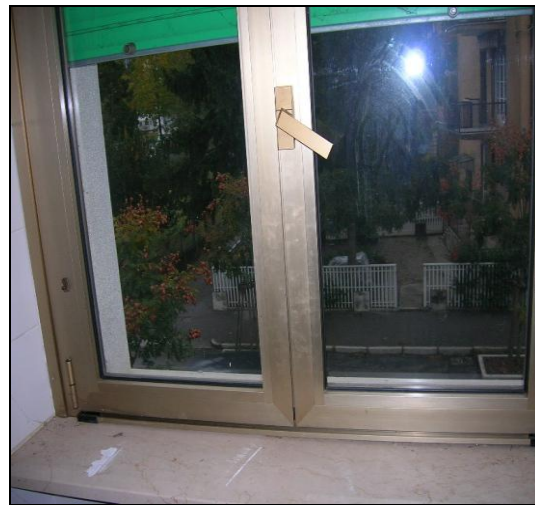
Gli infissi esterni sono negli appartamenti al piano terra in scadenti condizioni, realizzati in legno verniciato bianco con vetro semplice, mentre negli alloggi al primo piano le finestre sono in buone

condizioni, realizzati in alluminio con vetrocamera, ambedue tipologie di infissi hanno avvolgibili in materiale plastico (foto 7)

*Foto 7 - Particolare fotografico dal quale si evince la tipologia e lo stato di conservativo degli infissi esterni (al piano terra in legno e al primo piano in alluminio).*

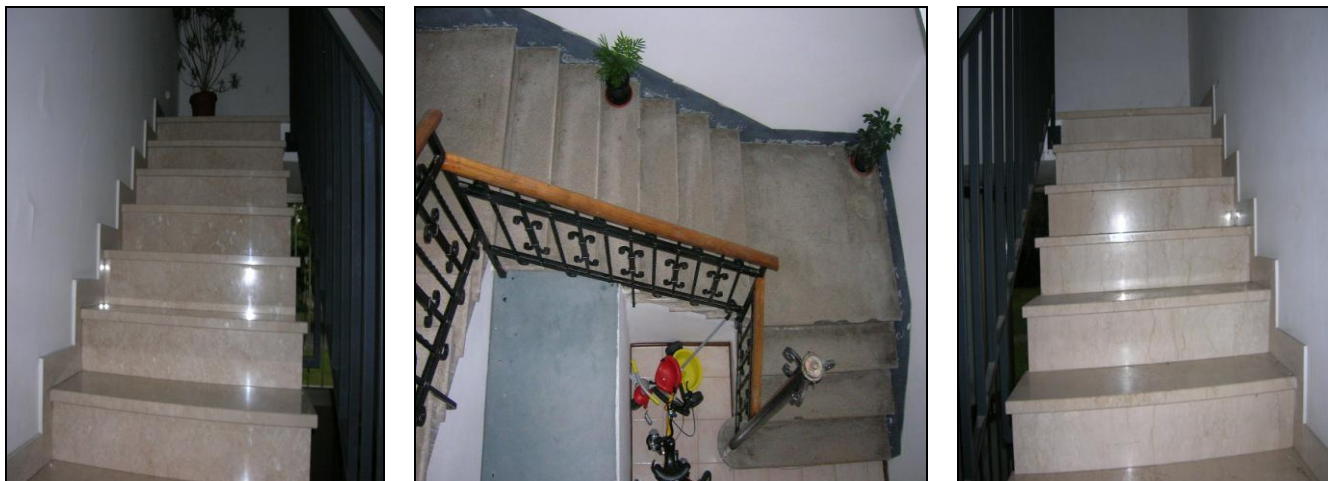
Nell'edificio sono presenti tre corpi scala realizzati in cemento armato, quello centrale con rivestimento in pietra si presenta in condizioni non scadenti, mentre i restanti corpi scala con rivestimento in travertino lucidato si presentano in buono stato, tutte le ringhiere sono in ferro verniciato con passamano in legno (foto 8).

*Foto 8 – Particolare fotografico dal quale si evincono le caratteristiche architettoniche e lo stato conservativo dei tre corpi scala.*

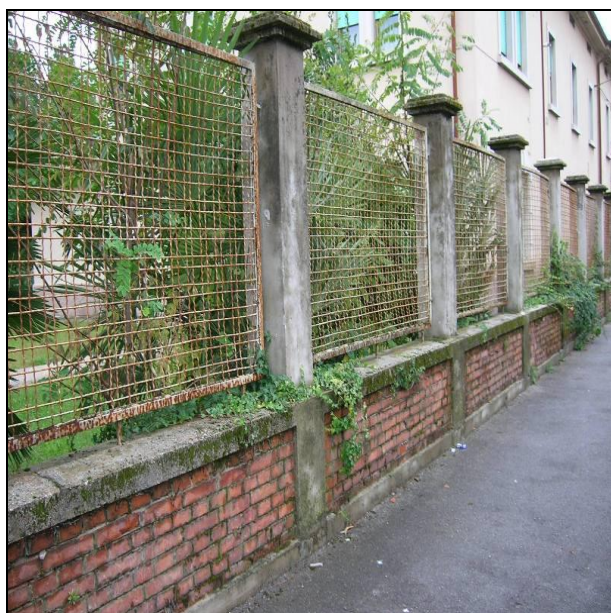
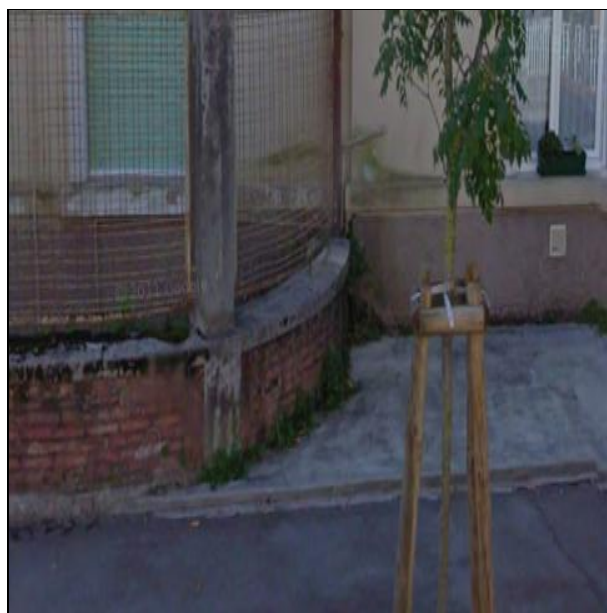
Le parti comuni (accessi, marciapiedi, facciata esterna, muretti perimetrali, atri d'ingresso e sottotetto) sono in condizioni non scadenti, in quanto i pavimenti esistenti sono usurati, sono presenti alcune macchie d'umidità di risalita con distacco e rigonfiamento di intonaco, in ogni caso la superficie danneggiata è inferiore al 30% della superficie totale (foto 9 ).

*Foto 9 - Particolare fotografico dal quale si evince lo stato conservativo delle parti comuni, dei marciapiedi e muretti perimetrali*

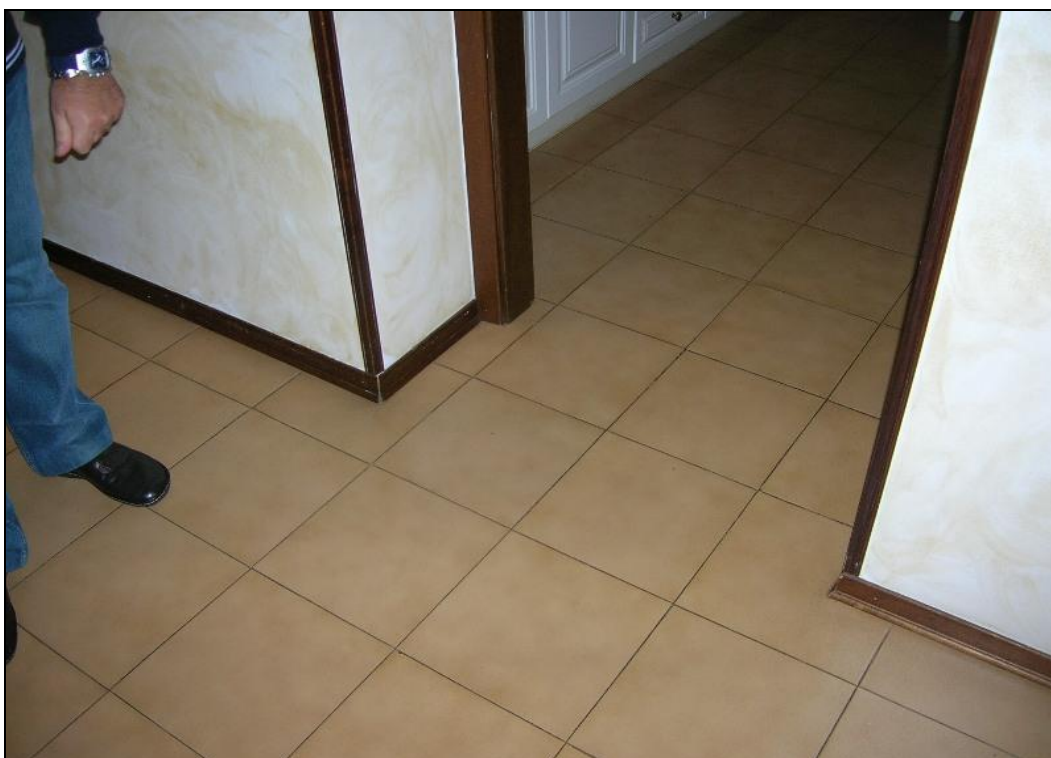
Le pavimentazioni sono in piastrelle di ceramica in tutti i locali, si presentano nel complesso in uno stato non scadente (vds. fig. 1, 2 e 3 dell'Allegato 1 alla presente relazione).

- *Pavimenti*: piastrelle di ceramica in tutti i locali. Lo stato conservativo e manutentivo delle pavimentazioni non risulta scadente in quanto le superfici per cui si rende necessario il rifacimento sono inferiori al 30% della superficie totale;

*Foto 1 - stato manutentivo pavimentazione dell'ingresso/corridoio.*

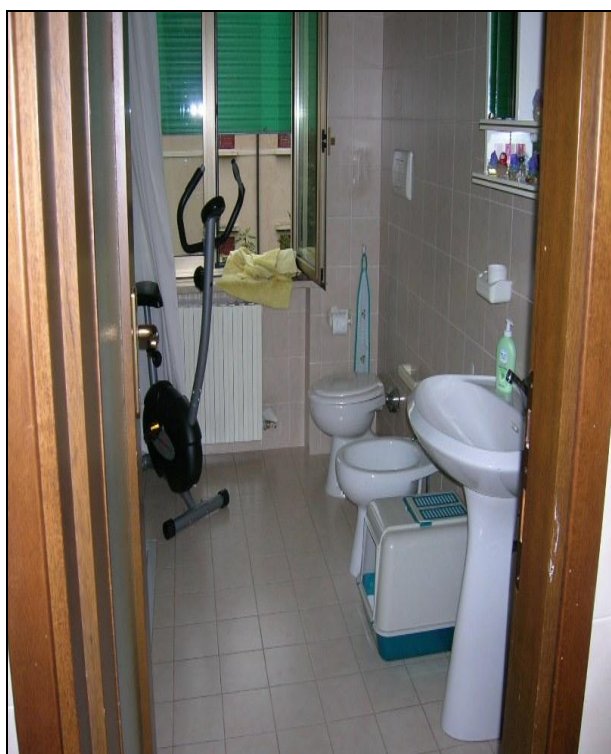
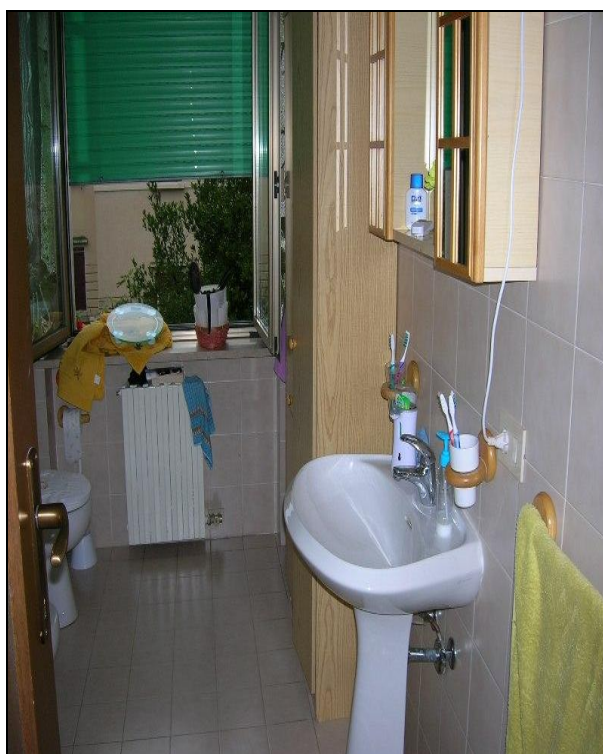
*Foto 2 - stato manutentivo pavimentazione dei due bagni*

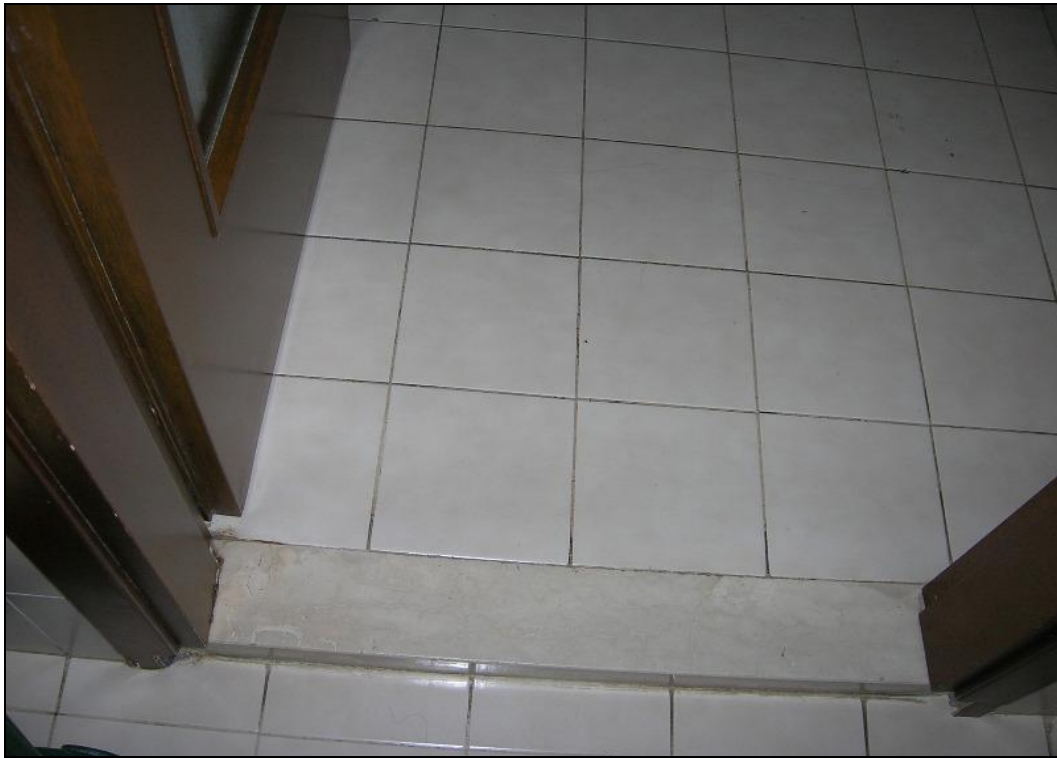
*Foto 3 - stato manutentivo pavimentazione corridoio/camere.*

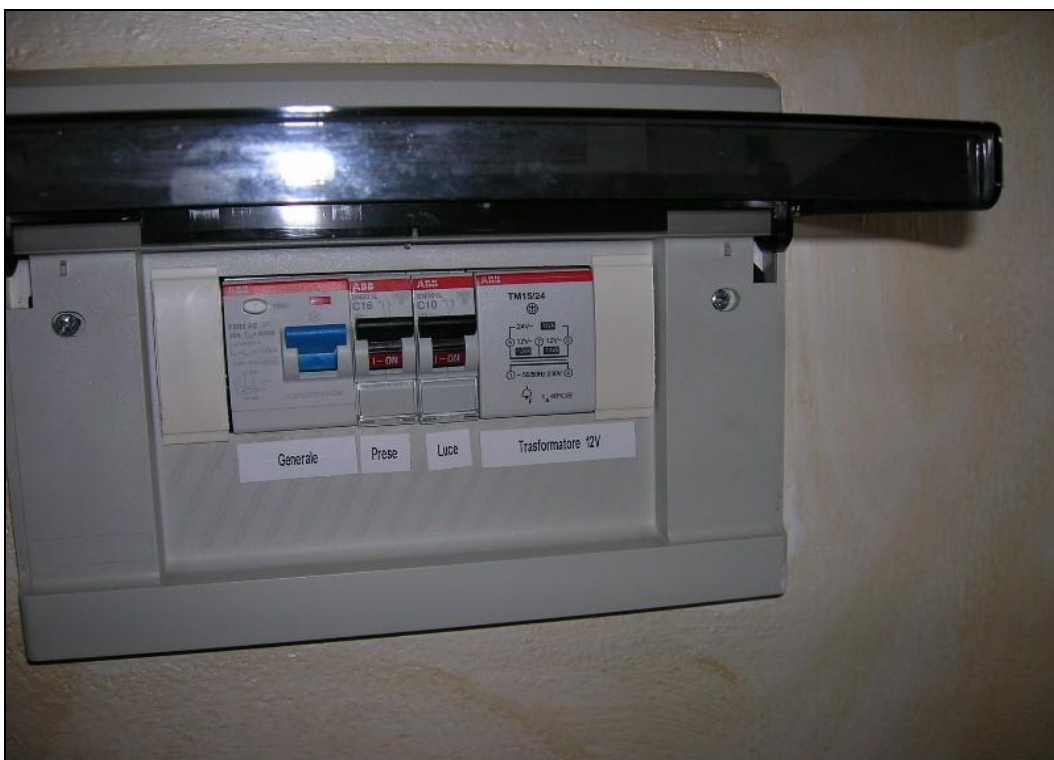
- impianto elettrico non adeguato alla normativa vigente (foto 6 dell'Allegato 1);
- impianto idrico-sanitario;
- impianto citofonico;
- impianto di riscaldamento autonomo a metano (foto 7 dell'Allegato 1).

- *impianto elettrico*: non rispondente alla normativa vigente;
- *impianto idrico sanitario e servizi igienici*: in condizioni non scadenti in quanto la rete non presenta consistenti malfunzionamenti tali da richiedere l'integrale rifacimento dell'impianto;

*Foto 6 – quadro elettrico dell'unità immobiliare.*

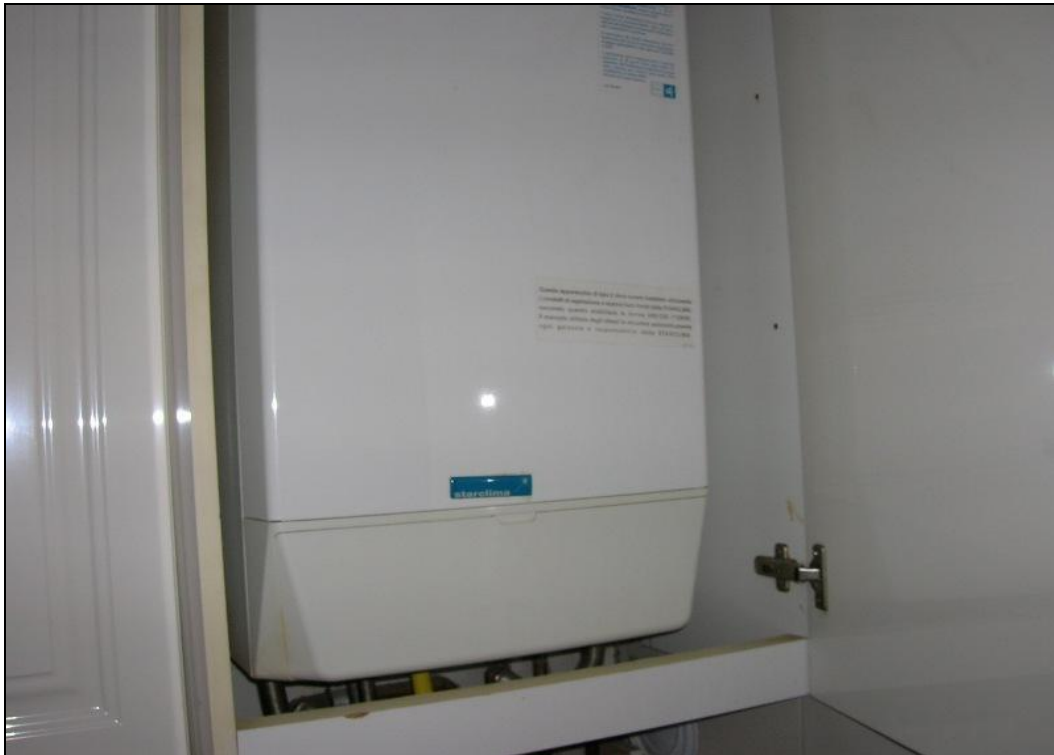
- *impianto termico*: autonomo con caldaia a metano, in condizioni scadenti in quanto non risultano negli anni interventi di manutenzione e attualmente l'intera rete necessita l'intera sostituzione dovuta alla vetustà della tubazione.

*Foto 7 - caldaia dell'impianto di riscaldamento autonomo a metano.*
