**12° REPARTO INFRASTRUTTURE**

**RELAZIONE TECNICO - DESCRITTIVA**

**Alloggio codice EGO0035**

**Via Ristori 52/2, GORIZIA**

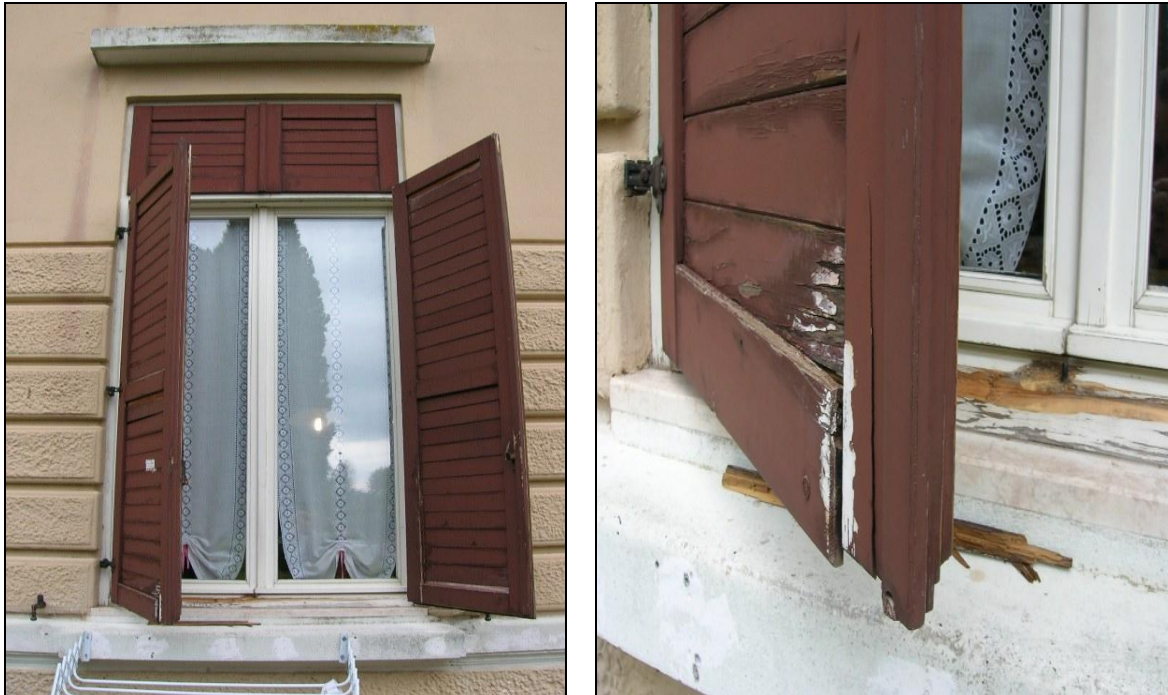
Gli infissi esterni sono in legno verniciato bianco con vetrocamera e ante d'oscuro in legno, nel complesso si presentano in scadenti condizioni. (foto 7)

*Foto 7 - Particolare fotografico dal quale si evince la tipologia e lo stato di conservativo degli infissi esterni e delle ante d'oscuro.*

- *infissi esterni*: si presentano in condizioni scadenti, in quanto sono riscontrati problemi di tenuta agli agenti atmosferici tale da rendere necessaria la sostituzione della totale dotazione presente;

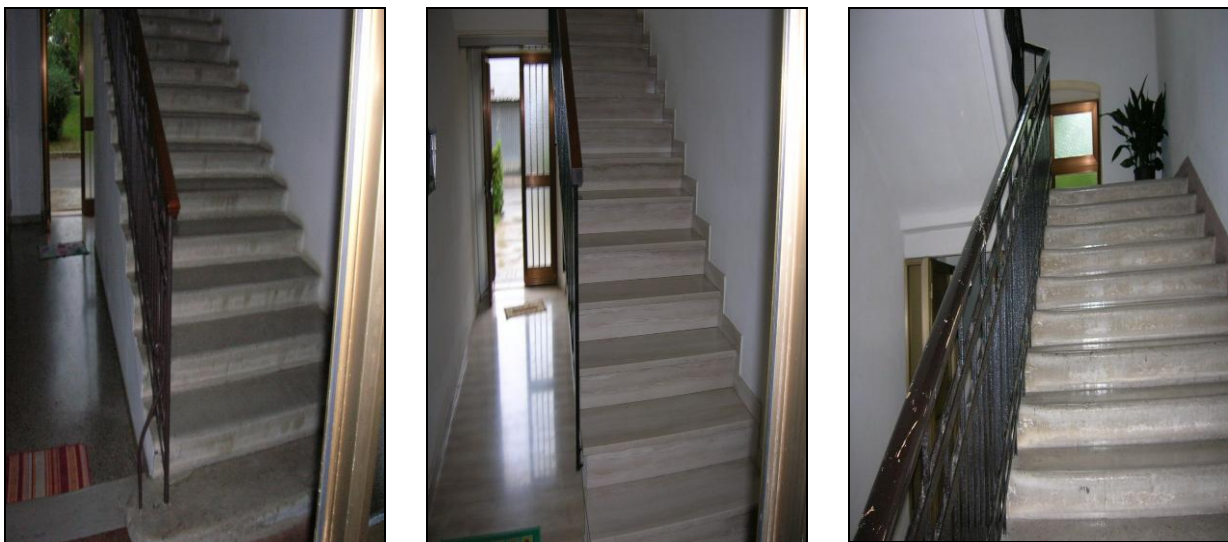
Nell'edificio sono presenti tre corpi scala realizzati in cemento armato, uno con rivestimento in travertino lucidato in buone condizioni e i restanti due con rivestimento in pietra naturale in mediocri condizioni dovuto all'usura del tempo, tutte le ringhiere sono in ferro verniciato con passamano in legno (foto 8).

*Foto 8 – Particolare fotografico dal quale si evincono le caratteristiche architettoniche e lo stato conservativo dei corpi scala.*

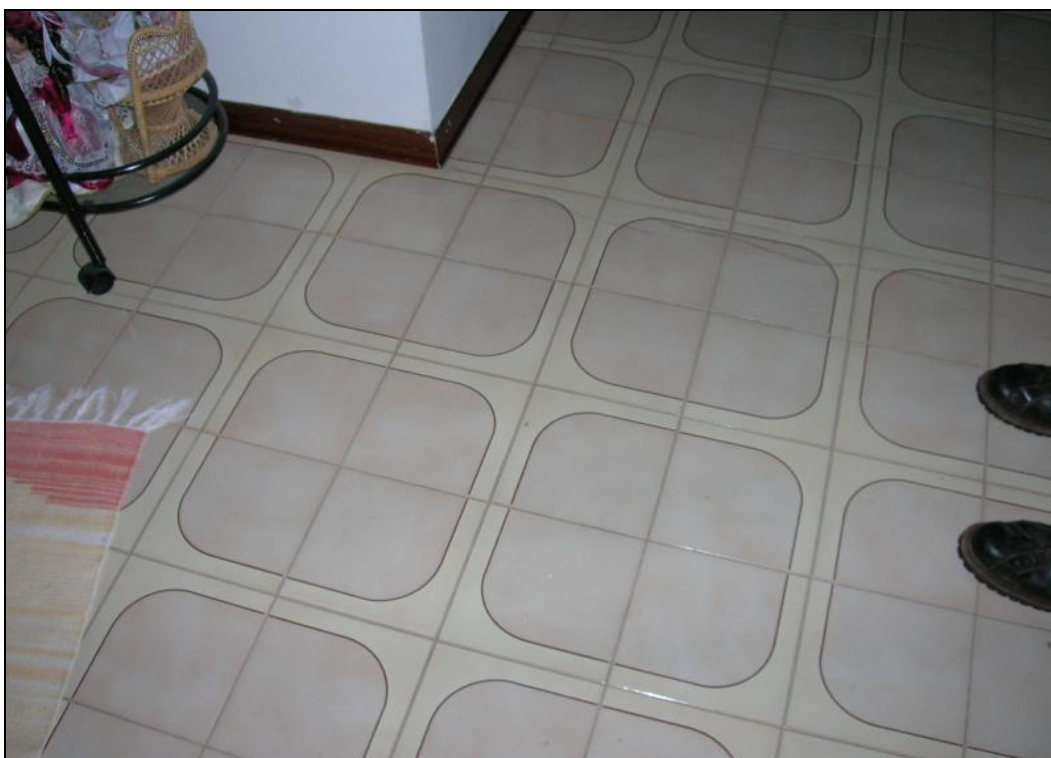
Le pavimentazioni sono in piastrelle di ceramica in tutti i locali, si presentano nel complesso in uno stato non scadente in quanto sono presenti segni d'usura (vds. foto 1, 2 e 3 dell'Allegato 1 alla presente relazione).

- *Pavimenti*: piastrelle di ceramica in tutti i locali. Lo stato conservativo e manutentivo delle pavimentazioni non risulta scadente in quanto le superfici per cui si rende necessario il rifacimento sono inferiori al 30% della superficie totale;

*Foto 1 - stato manutentivo pavimentazione dell'ingresso/corridoio.*

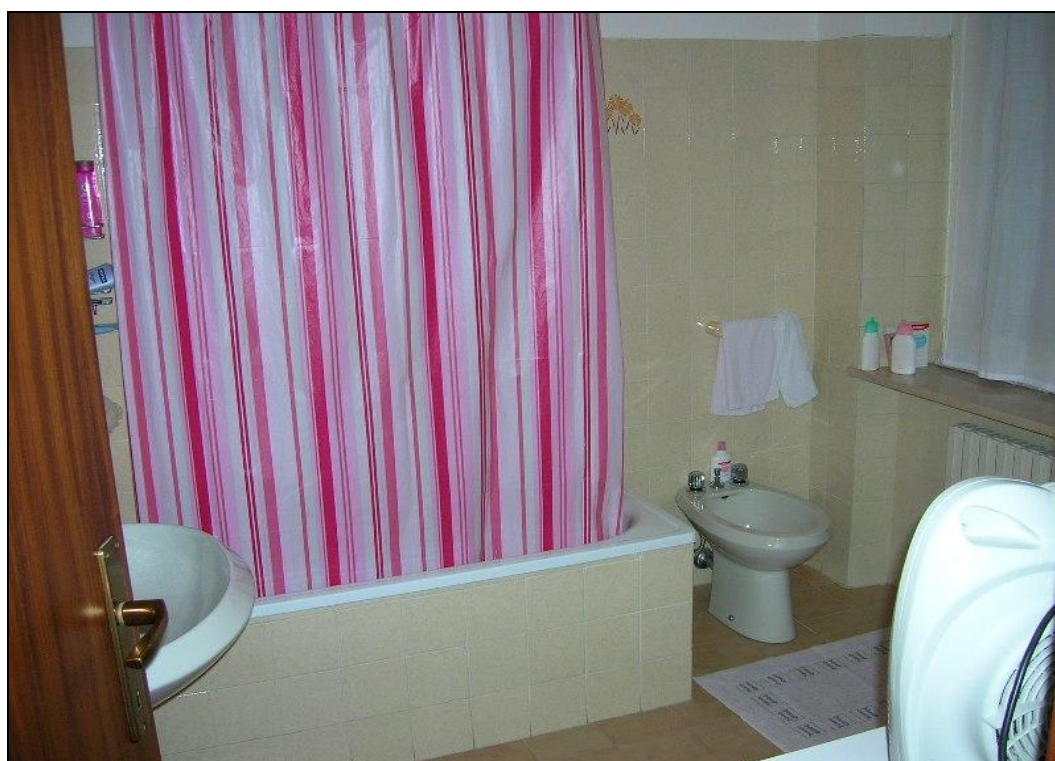
*Foto 2 - stato manutentivo pavimentazione bagno*

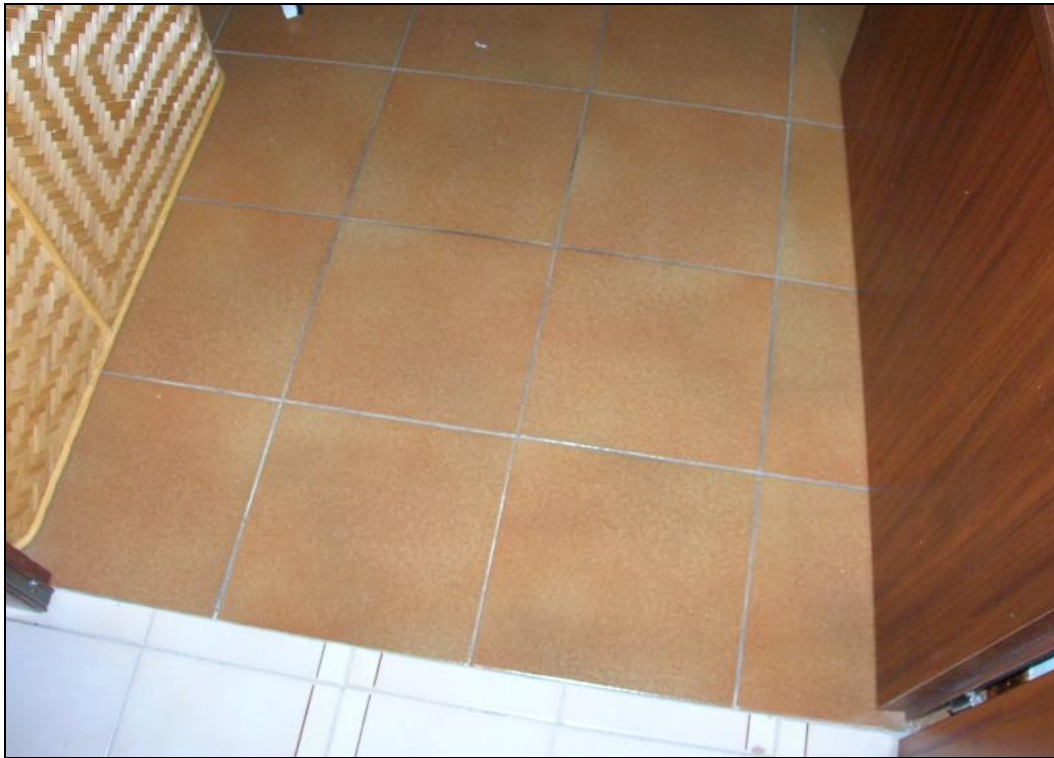
*Foto 3 - stato manutentivo pavimento corridoio e camera*

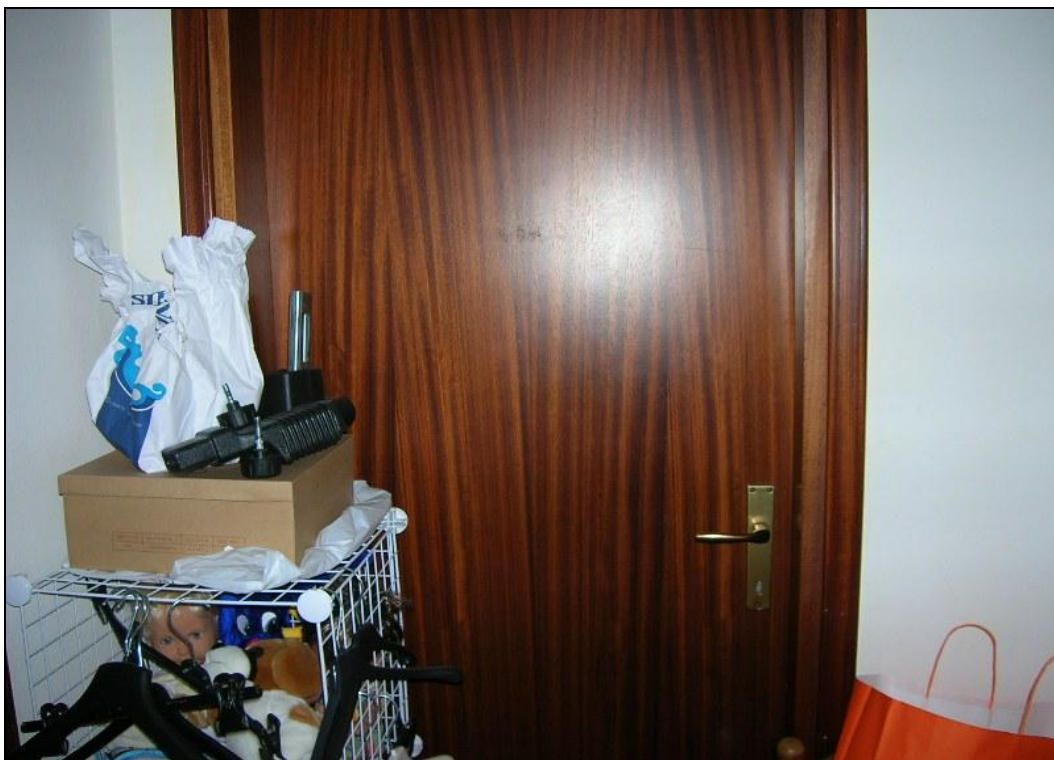
Gli infissi interni si presentano in uno buono stato, sono realizzati in legno tamburato. La porta d'ingresso è in legno tamburato (foto 4 e 5 dell'Allegato 1).

*Foto 4 - porta interna in legno tamburato.*

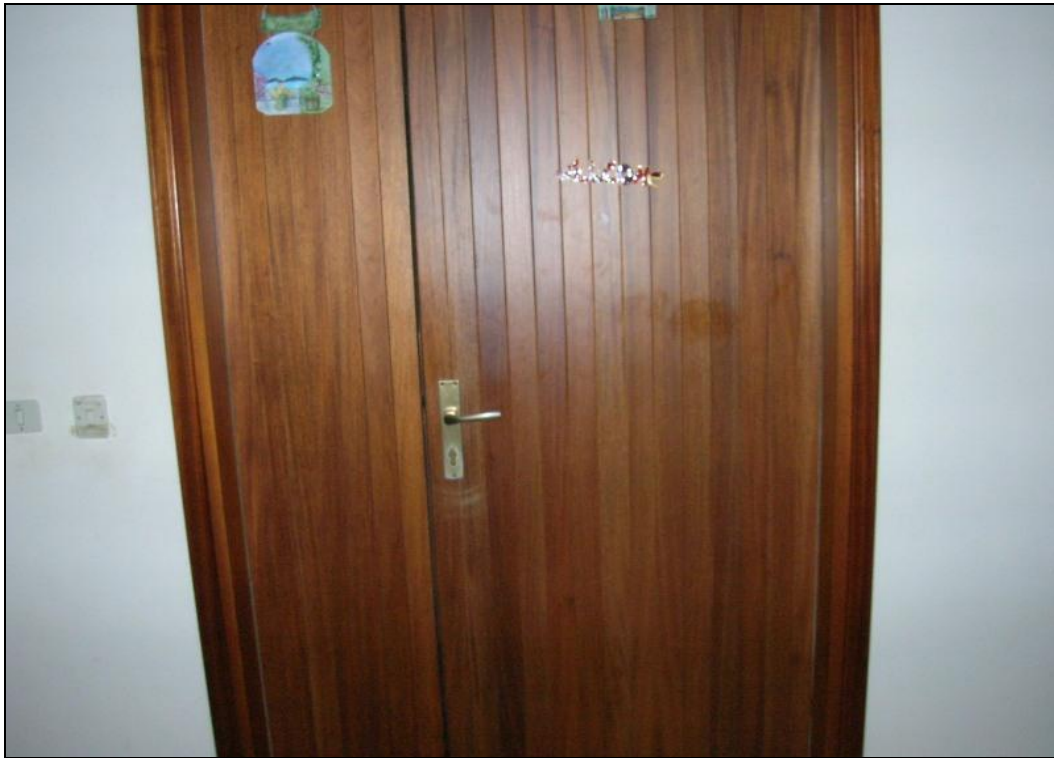
*Foto 5 – porta esterna in legno tamburata d'ingresso*

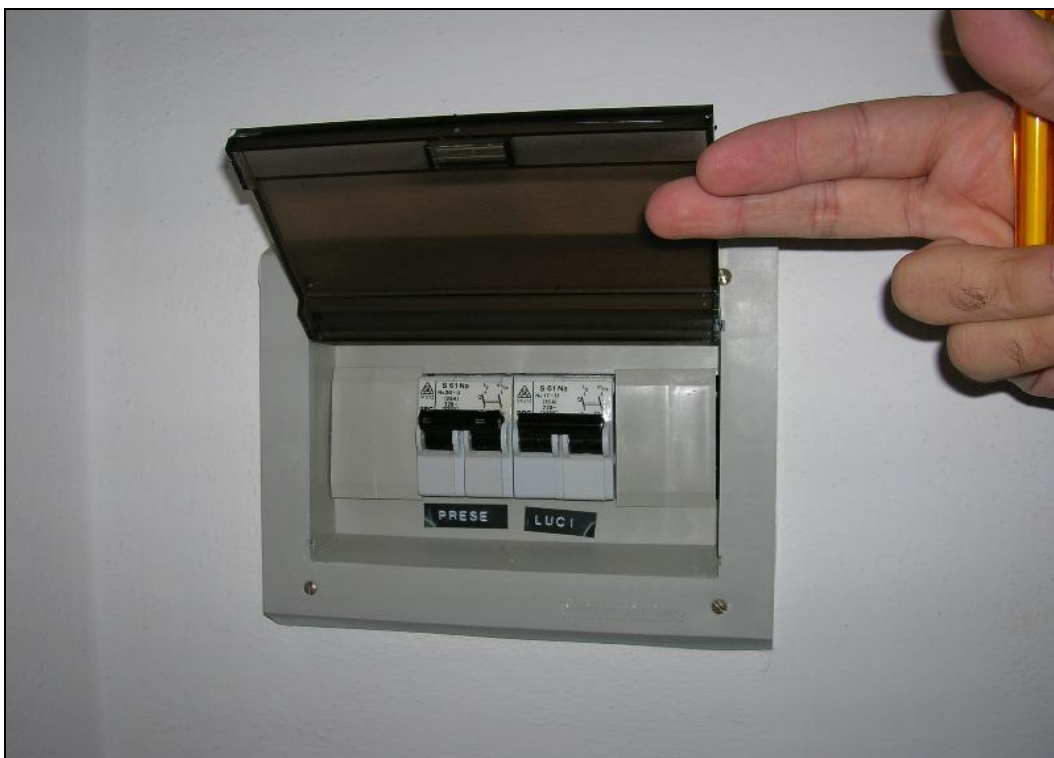
- impianto elettrico non adeguato alla normativa vigente (foto 6 dell'Allegato 1);
- impianto idrico-sanitario;
- impianto citofonico;
- impianto di riscaldamento autonomo a metano (foto 7 dell'Allegato 1).

- *infissi interni*: si presentano in buono stato e sono realizzati in legno tamburato. La porta d'ingresso è in legno tamburato;
- *impianto elettrico*: non rispondente alla normativa vigente;

*Foto 6 – quadro elettrico dell'unità immobiliare.*

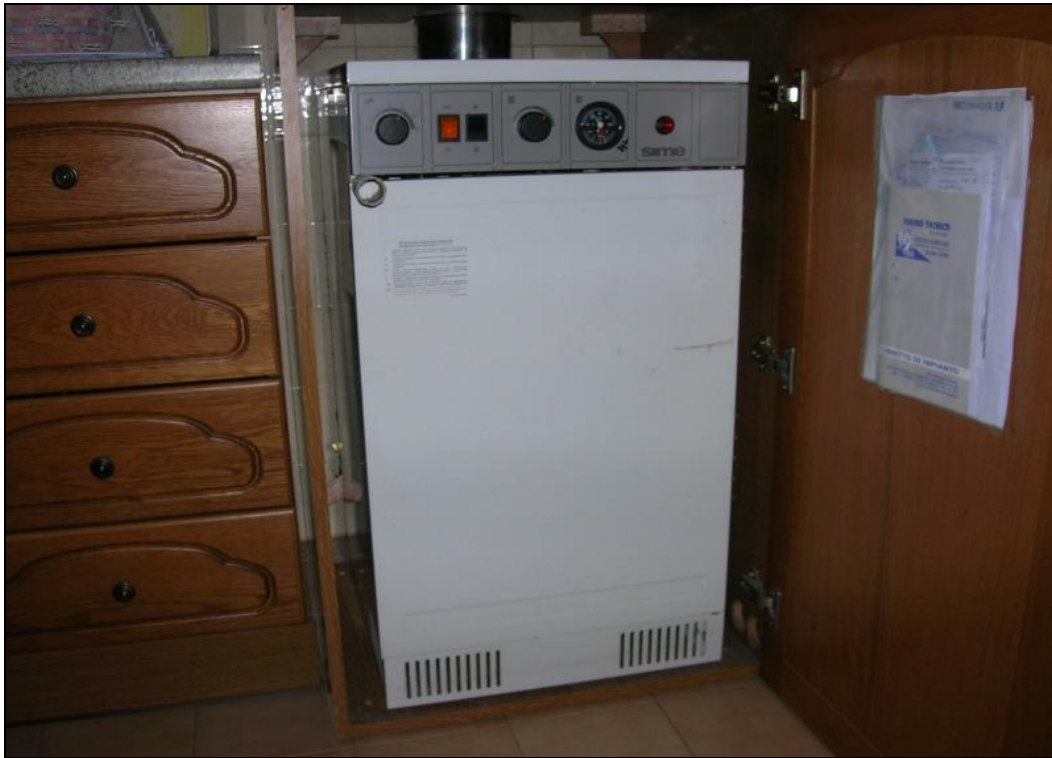
- *impianto termico*: autonomo con caldaia a metano, in condizioni scadenti in quanto non risultano negli anni interventi di manutenzione e attualmente l'intera rete necessita l'intera sostituzione dovuta alla vetustà della tubazione.

*Foto 7 - caldaia dell'impianto di riscaldamento autonomo a metano.*
