**RELAZIONE TECNICO - DESCRITTIVA**

**Alloggio codice EGO0006**

**Via Ristori 52/2, GORIZIA**

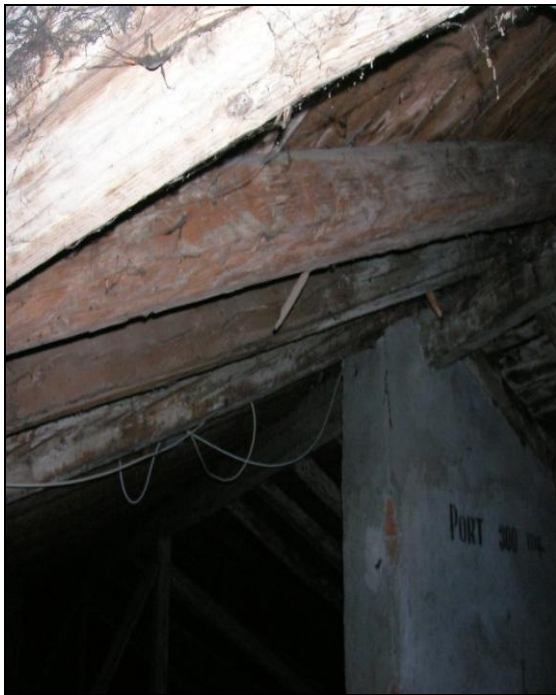
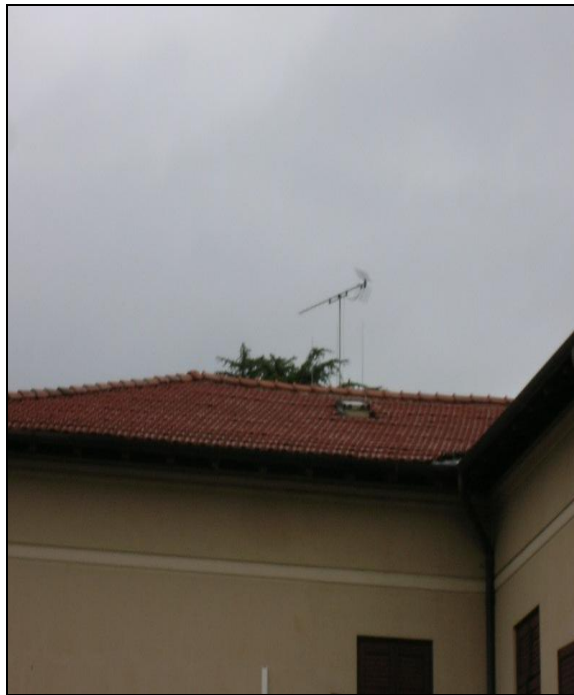
L'edificio ha struttura in muratura portante e tamponature esterne in muratura. Il tetto si presenta in condizioni scadenti realizzato a falde con orditura in travi in legno e copertura in coppi (foto 5), la qualità degli intonaci esterni risulta non scadente in quanto presente qualche rigonfiamento, distacco di materiale e della tinteggiatura (foto 6).

*Foto 5 – Particolare fotografico dal quale si evince la tipologia di copertura dell'edificio (copertura a falde).*

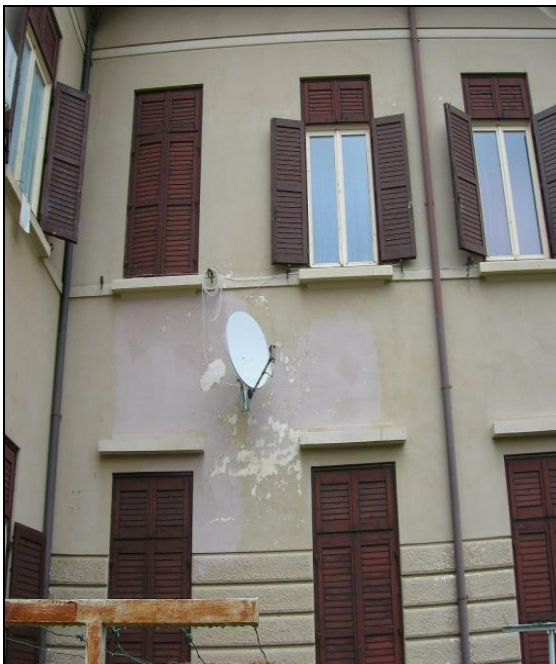
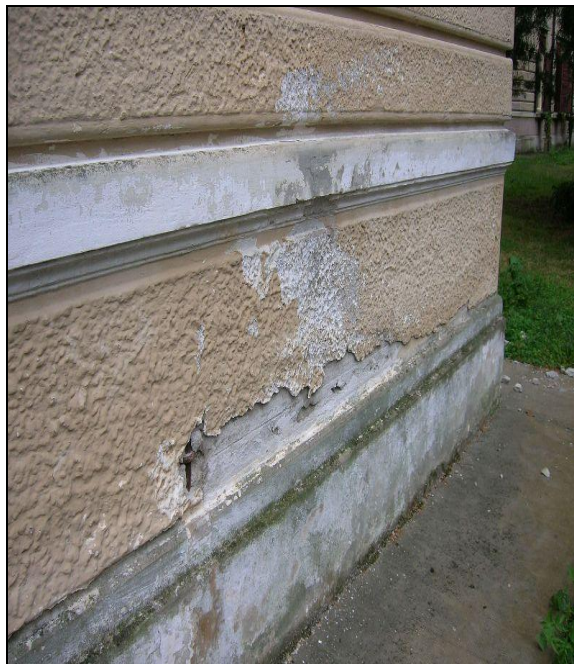
*Foto 6 - Particolare fotografico dal quale si evince l'aspetto e lo stato conservativo delle facciate esterne del fabbricato. Vista lato nord.*

- *Prospetti esterni*: la qualità degli intonaci esterni non risulta scadente, in quanto presenta qualche rigonfiamento e distacco di materiale, nel complesso comunque la superficie degradata non supera il 10% della superficie complessiva;
- *Impianto elettrico, citofonico*: l'impianto elettrico esistente non rispetta la normativa vigente in materia. L'impianto citofonico è esistente e funzionante.
- *Copertura*: Il tetto realizzato a falde con copertura in coppi e orditura in travi di legno, si presenta in scadenti condizioni in quanto sono presenti alcune infiltrazioni di acqua piovana;
- *Scale e parti comuni*: i corpi scala interni e le restanti parti comuni si presentano in condizioni

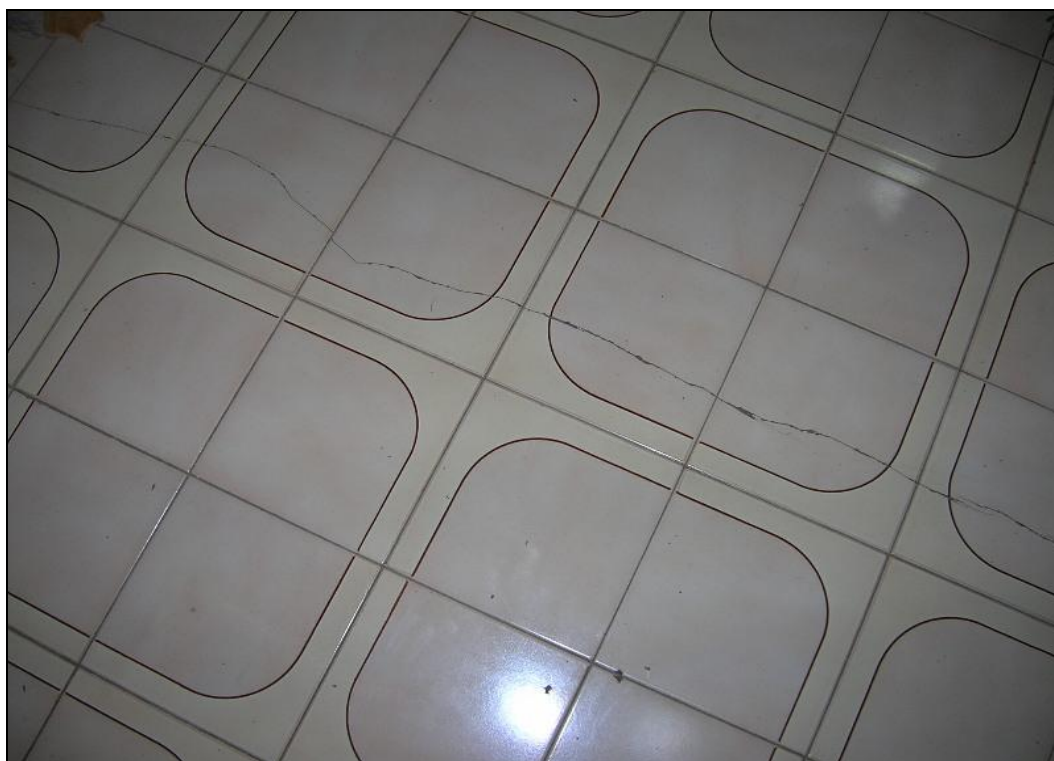
Le pavimentazioni sono in piastrelle di ceramica in tutti i locali, si presentano nel complesso in condizioni non scadenti in quanto sono presenti segni d'usura (vds. foto 1, 2 e 3 dell'Allegato 1 alla presente relazione).

- *Pavimenti*: piastrelle di ceramica in tutti i locali. Lo stato conservativo e manutentivo delle pavimentazioni non risulta scadente in quanto le superfici per cui si rende necessario il rifacimento sono inferiori al 30% della superficie totale;

*Foto 1 - stato manutentivo pavimentazione dell'ingresso/corridoio.*

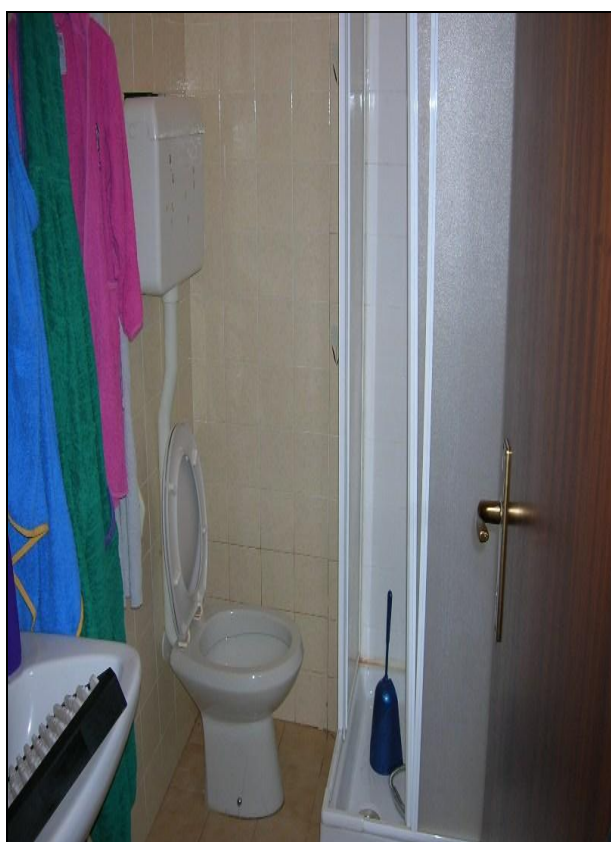
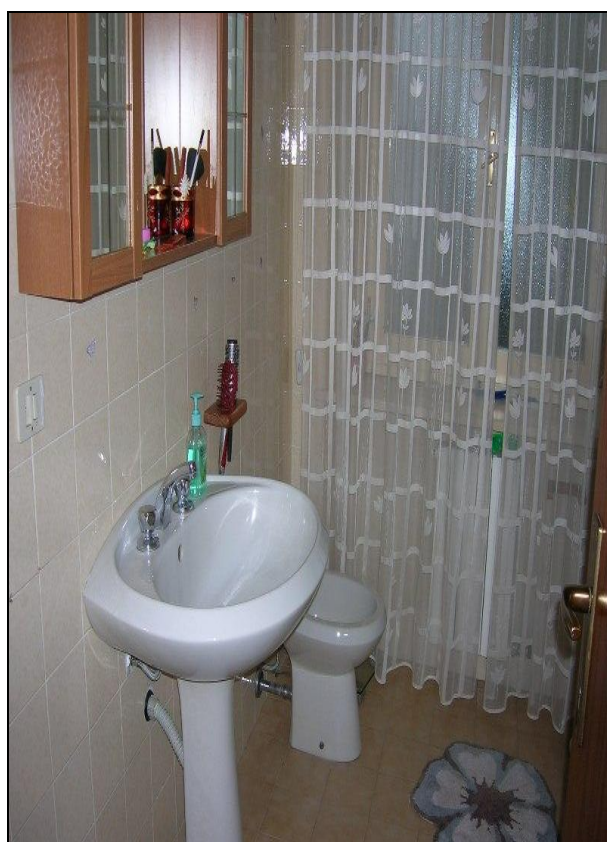
*Foto 2 - stato manutentivo pavimentazione dei due bagni*

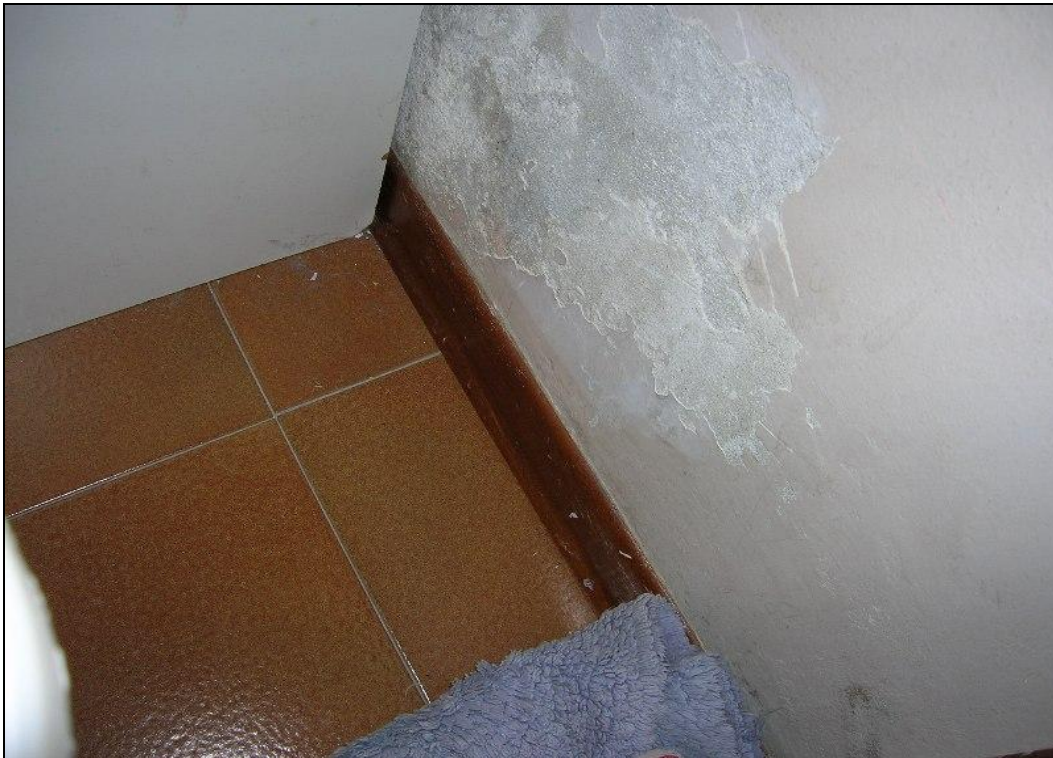
- *Pareti, soffitti e controsoffitti*: lo stato conservativo delle pareti, soffitti e controsoffitti risulta scadente in quanto le superfici che necessitano interventi di rifacimento sono superiori al 30% delle superfici totale; il controsoffitto attualmente presente in tutti i locali, necessario in considerazione dell'altezza degli stessi, richiede il totale rifacimento;

*Foto 3 - stato manutentivo pavimento e parete camera*

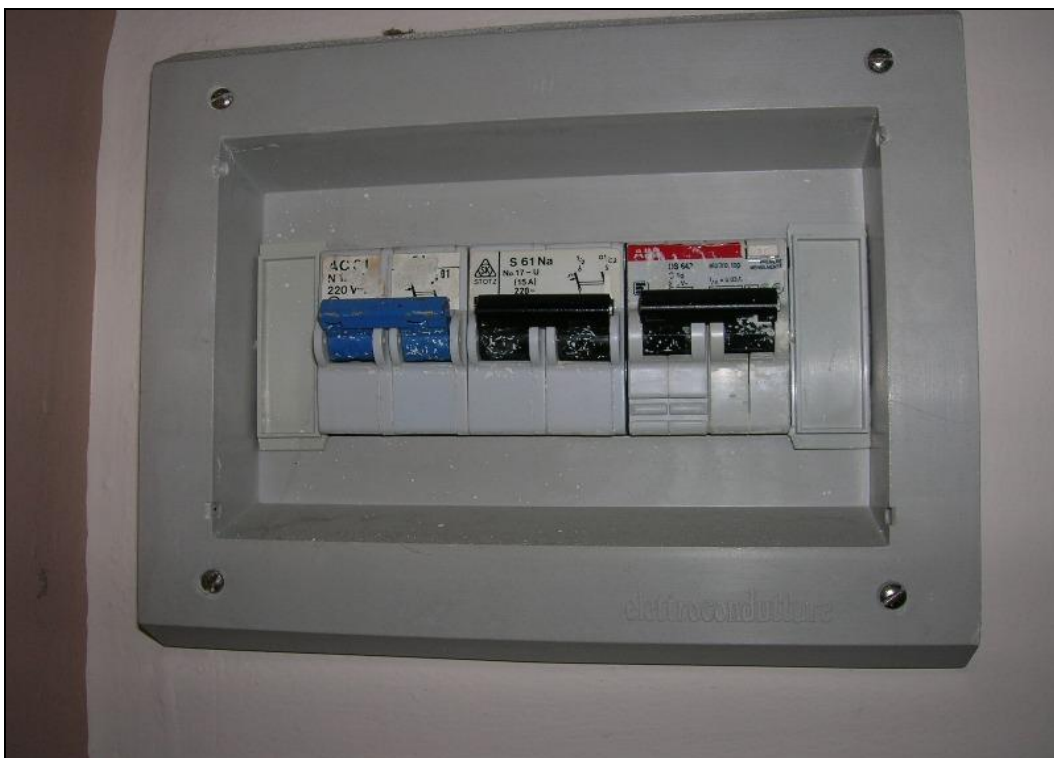
- impianto elettrico non adeguato alla normativa vigente (foto 6 dell'Allegato 1);
- impianto idrico-sanitario;
- impianto citofonico;
- impianto di riscaldamento autonomo a metano (foto 7 dell'Allegato 1).

- *infissi interni*: si presentano in buono stato e sono realizzati in legno tamburato. La porta d'ingresso è in legno tamburato;
- *impianto elettrico*: non rispondente alla normativa vigente;

*Foto 6 – quadro elettrico dell'unità immobiliare.*

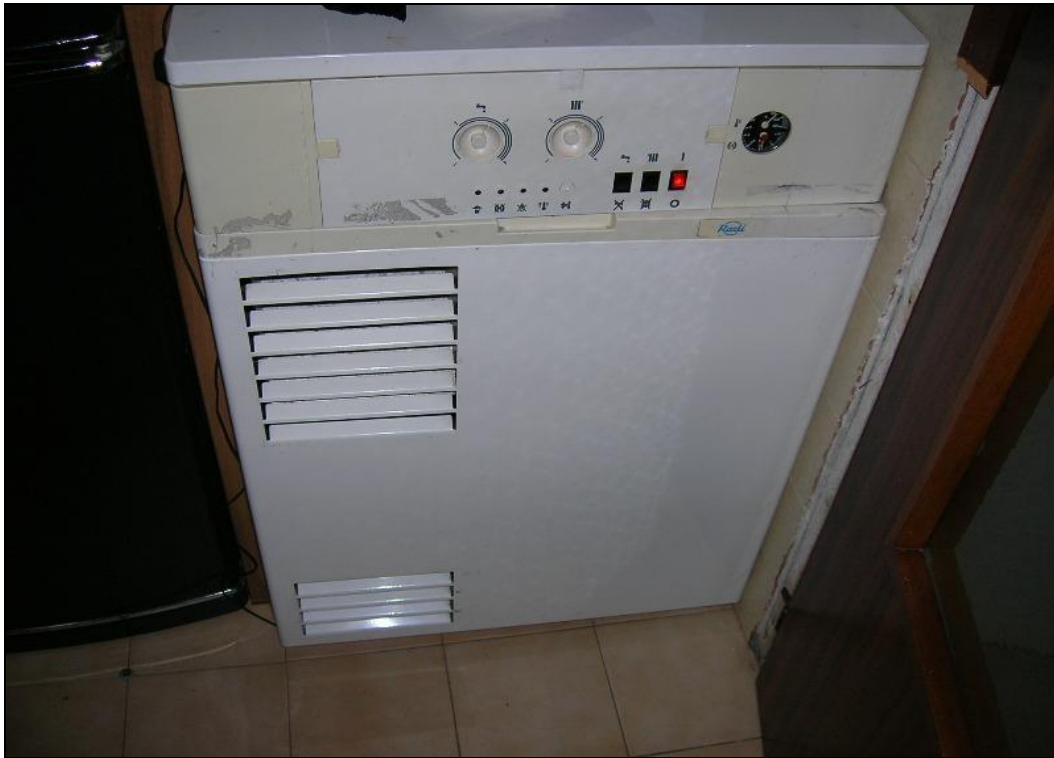
- *impianto termico*: autonomo con caldaia a metano, in condizioni scadenti in quanto non risultano negli anni interventi di manutenzione e attualmente l'intera rete necessita l'intera sostituzione dovuta alla vetustà della tubazione.

*Foto 7 - caldaia dell'impianto di riscaldamento autonomo a metano.*
