**12° REPARTO INFRASTRUTTURE**

**RELAZIONE TECNICO - DESCRITTIVA**

**Alloggio codice EGO0024**

**Via Ristori 52/1, GORIZIA**

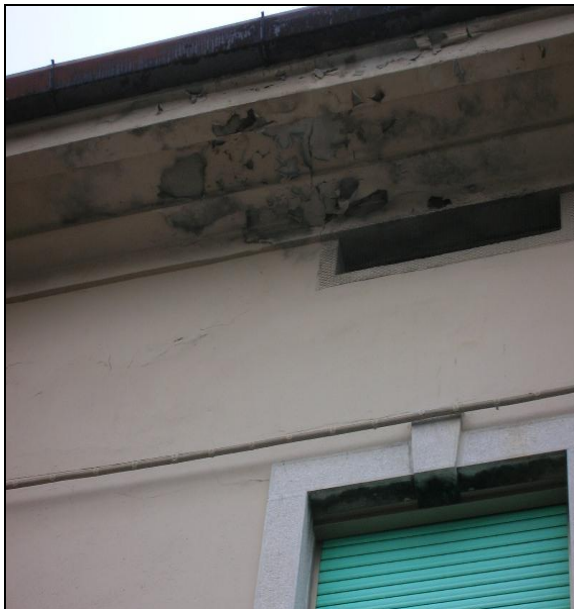
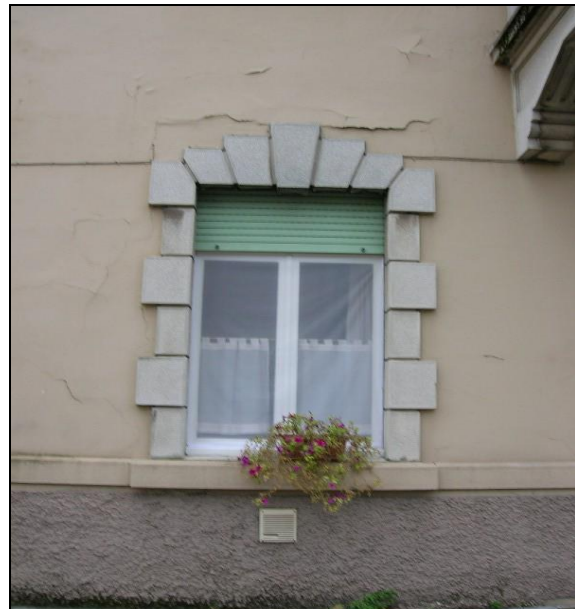
L'edificio ha struttura in muratura portante e tamponature esterne in muratura. Il tetto si presenta in condizioni scadenti realizzato a falde con orditura in travi in legno e copertura in coppi (foto 5), la qualità degli intonaci esterni risulta non scadente in quanto presente qualche rigonfiamento, distacco di materiale e della tinteggiatura (foto 6).

*Foto 6 - Particolare fotografico dal quale si evince l'aspetto e lo stato conservativo delle facciate esterne del fabbricato. Vista lato nord.*

- *Prospetti esterni*: la qualità degli intonaci esterni non risulta scadente, in quanto presenta qualche rigonfiamento e distacco di materiale, nel complesso comunque la superficie degradata non supera il 10% della superficie complessiva;
- *Impianto elettrico, citofonico*: l'impianto elettrico esistente non rispetta la normativa vigente in materia. L'impianto citofonico è esistente e funzionante.
- *Copertura*: Il tetto realizzato a falde con copertura in coppi e orditura in travi di legno, si presenta in scadenti condizioni in quanto sono presenti alcune infiltrazioni di acqua piovana;
- *Scale e parti comuni*: i corpi scala interni e le restanti parti comuni si presentano in condizioni non scadenti, in quanto non sono presenti lesioni diffuse passanti;
- L'edificio è sprovvisto di *impianto di riscaldamento ed ascensore*.

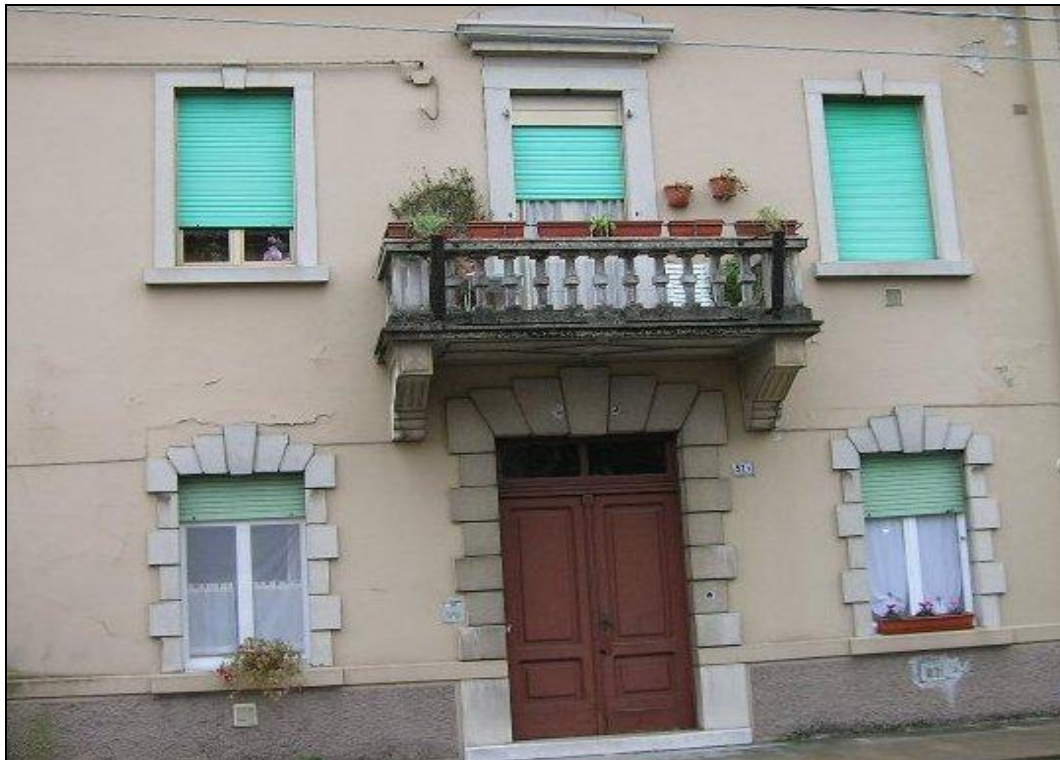
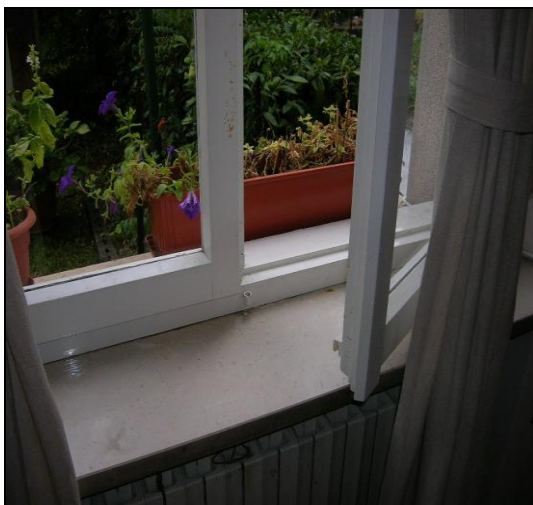
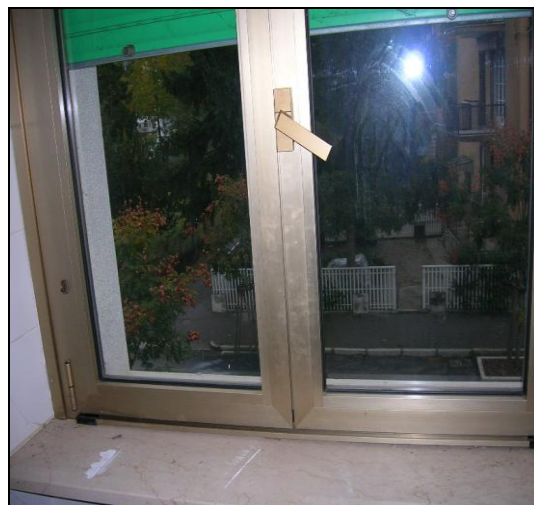
Gli infissi esterni sono negli appartamenti al piano terra in scadenti condizioni, realizzati in legno verniciato bianco con vetro semplice, mentre negli alloggi al primo piano le finestre sono in buone

condizioni, realizzati in alluminio con vetrocamera, ambedue tipologie di infissi hanno avvolgibili in materiale plastico (foto 7)

*Foto 7 - Particolare fotografico dal quale si evince la tipologia e lo stato di conservativo degli infissi esterni (al piano terra in legno e al primo piano in alluminio).*

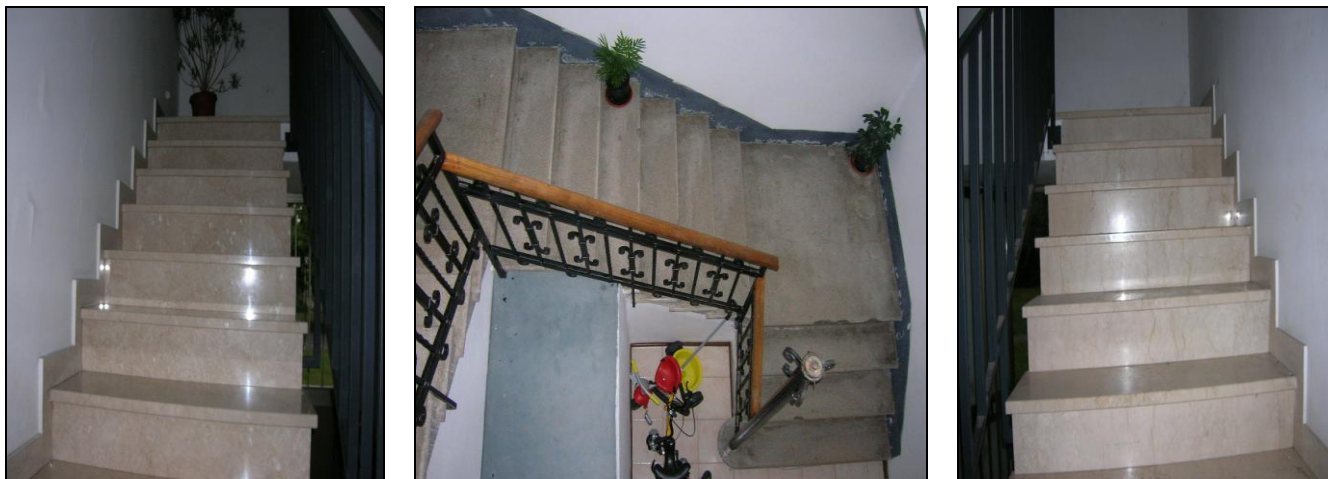
Nell'edificio sono presenti tre corpi scala realizzati in cemento armato, quello centrale con rivestimento in pietra si presenta in condizioni non scadenti, mentre i restanti corpi scala con rivestimento in travertino lucidato si presentano in buono stato, tutte le ringhiere sono in ferro verniciato con passamano in legno (foto 8).

*Foto 8 – Particolare fotografico dal quale si evincono le caratteristiche architettoniche e lo stato conservativo dei tre corpi scala.*

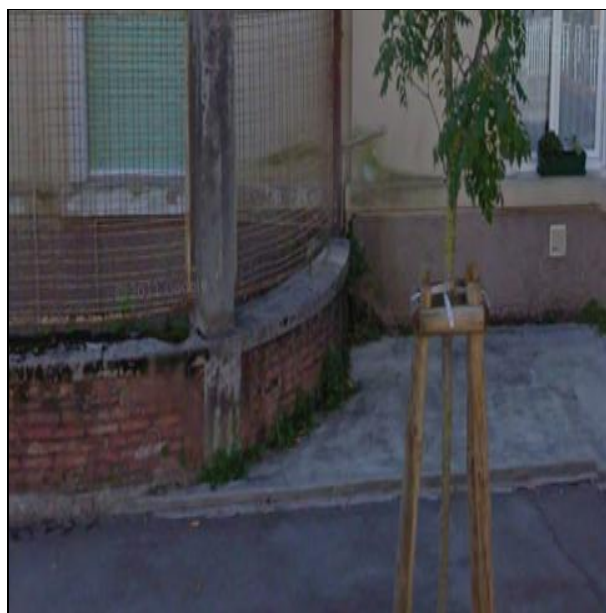
Le parti comuni (accessi, marciapiedi, facciata esterna, muretti perimetrali, atri d'ingresso e sottotetto) sono in condizioni non scadenti, in quanto i pavimenti esistenti sono usurati, sono presenti alcune macchie d'umidità di risalita con distacco e rigonfiamento di intonaco, in ogni caso la superficie danneggiata è inferiore al 30% della superficie totale (foto 9 ).

*Foto 9 - Particolare fotografico dal quale si evince lo stato conservativo delle parti comuni, dei marciapiedi e muretti perimetrali*

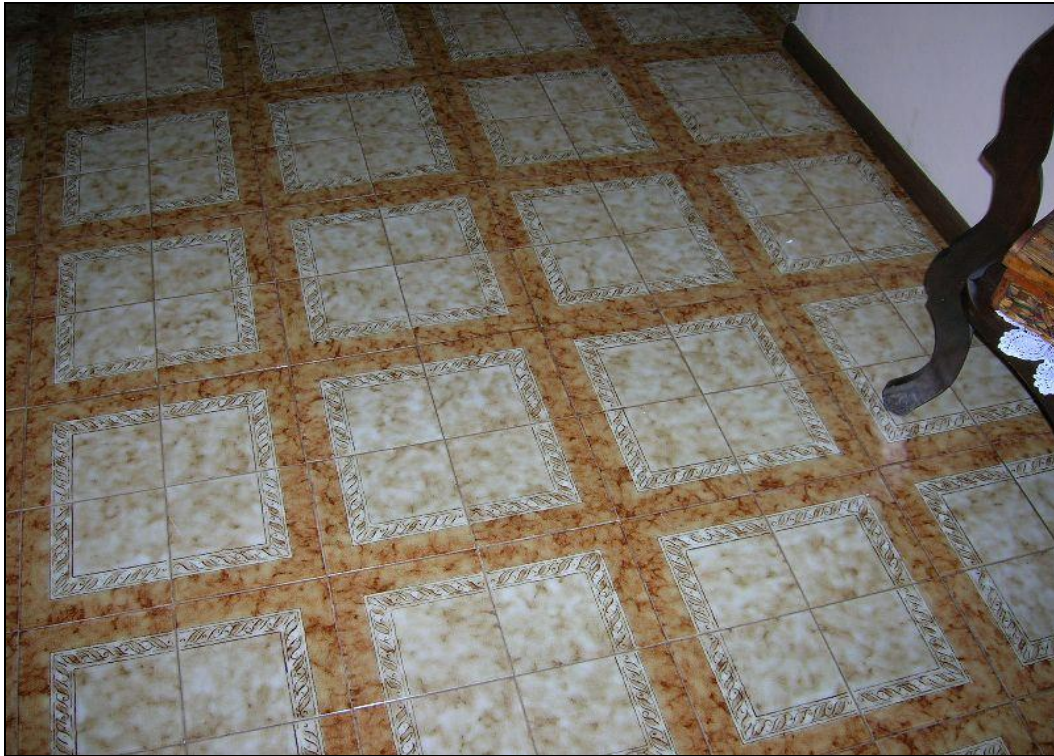
Le pavimentazioni sono in piastrelle di ceramica in tutti i locali, si presentano nel complesso in uno stato non scadente (vds. fig. 1, 2 e 3 dell'Allegato 1 alla presente relazione).

- *Pavimenti*: piastrelle di ceramica in tutti i locali. Lo stato conservativo e manutentivo delle pavimentazioni non risulta scadente in quanto le superfici per cui si rende necessario il rifacimento sono inferiori al 30% della superficie totale;

*Foto 1 - stato manutentivo pavimentazione dell'ingresso/corridoio.*

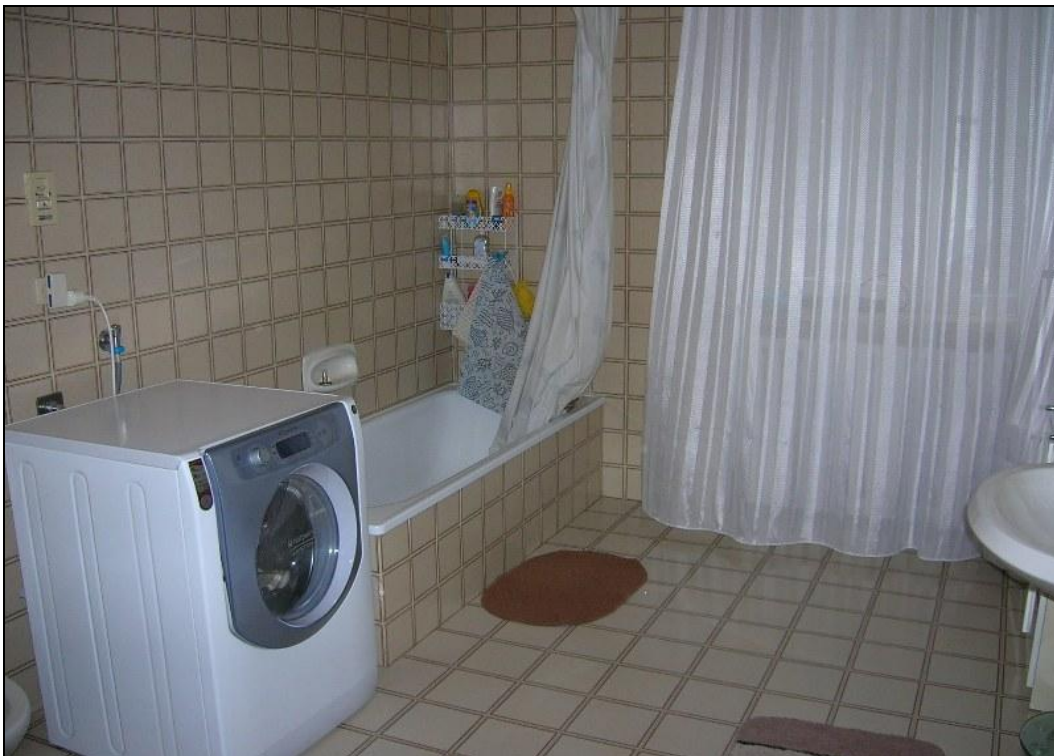
*Foto 2 - stato manutentivo pavimentazione bagno.*

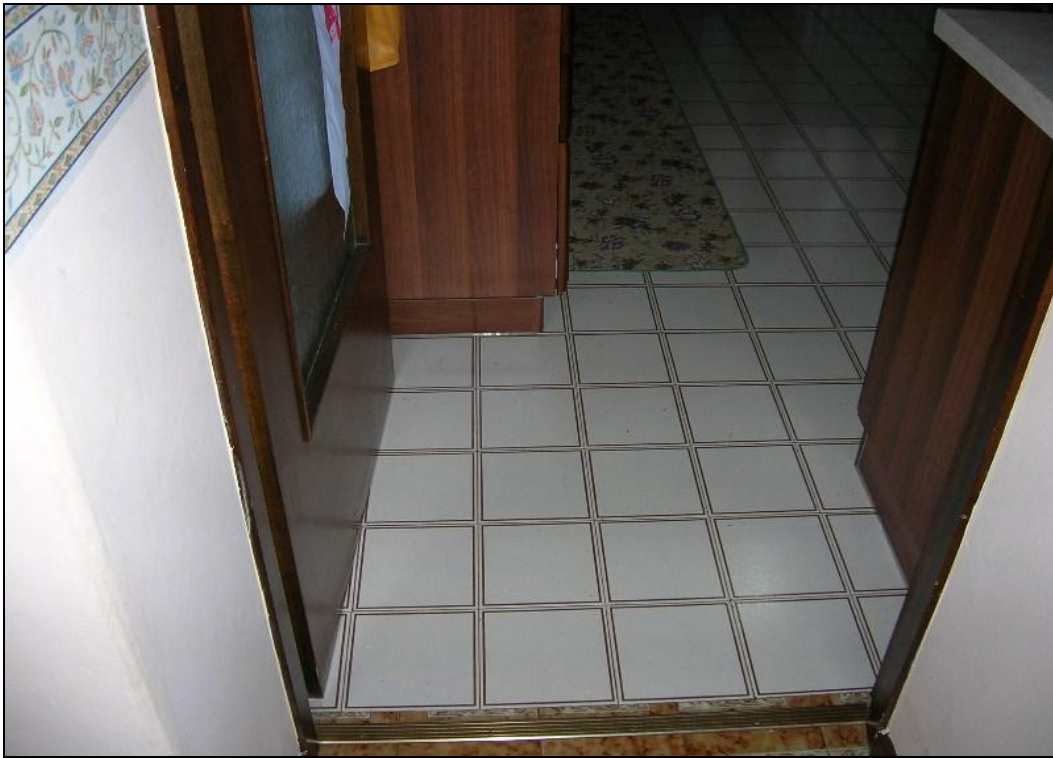
*Foto 3 - stato manutentivo pavimentazione del corridoio/cucina.*

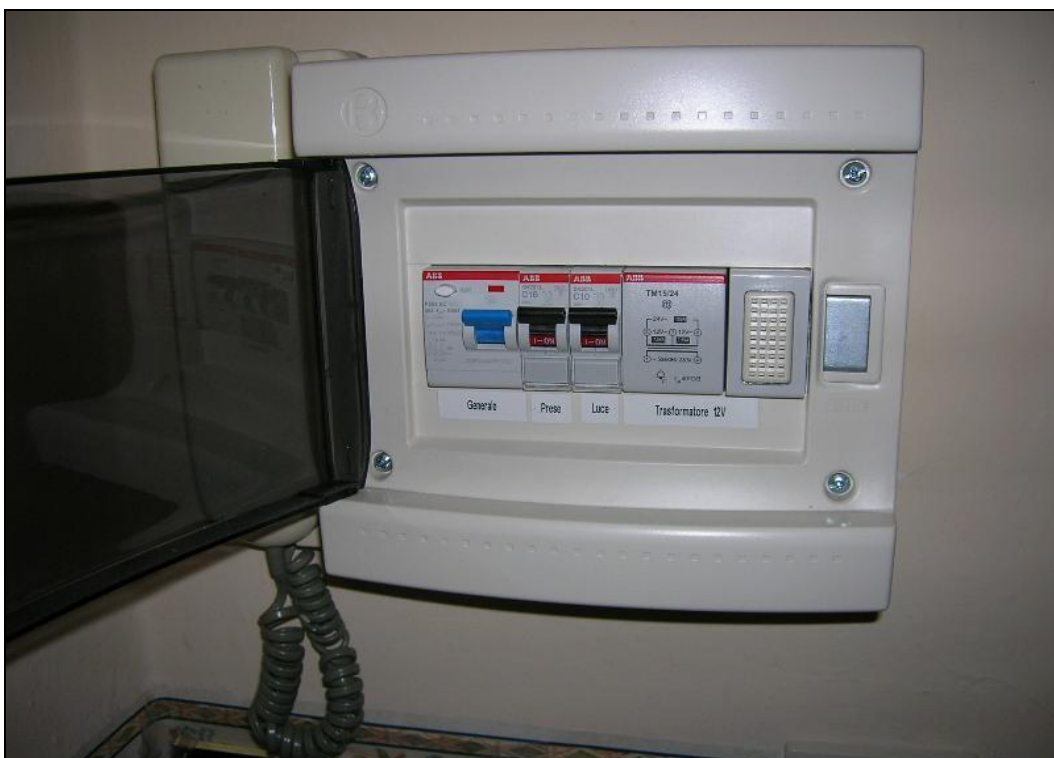
- impianto elettrico non adeguato alla normativa vigente (foto 6 dell'Allegato 1);
- impianto idrico-sanitario;
- impianto citofonico;
- impianto di riscaldamento autonomo a metano (foto 7 dell'Allegato 1).

- *infissi interni*: si presentano in buono stato e sono realizzati in legno tamburato. La porta d'ingresso è in legno tamburato;
- *impianto elettrico*: non rispondente alla normativa vigente;

*Foto 6 – quadro elettrico dell'unità immobiliare.*

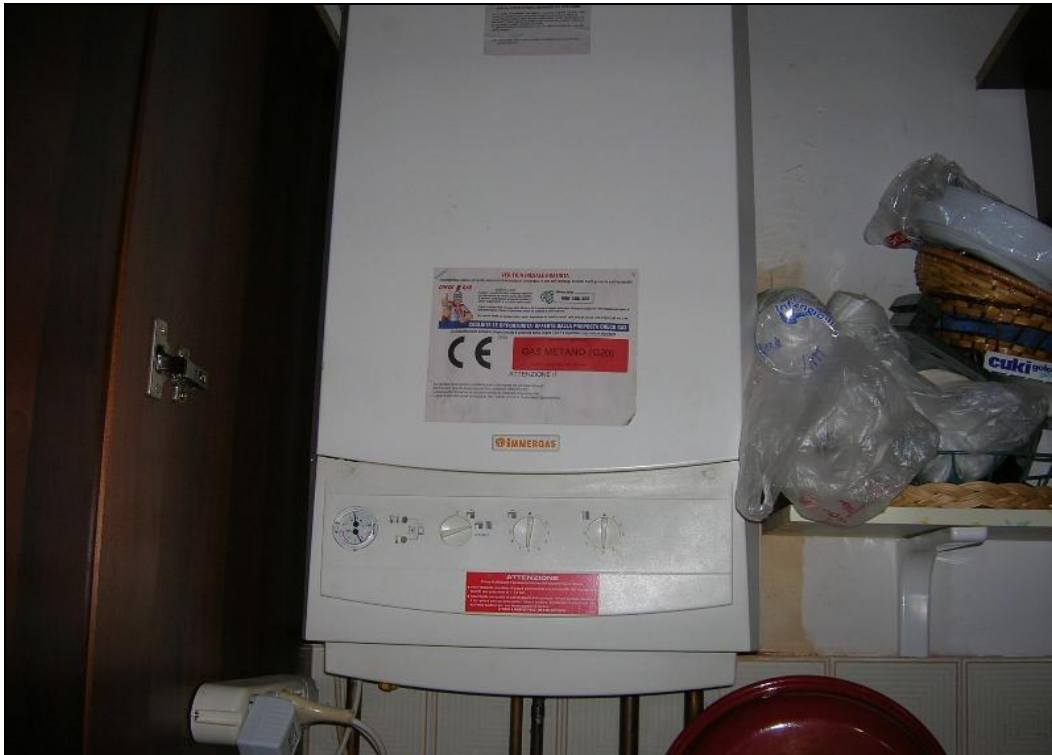
- *impianto termico*: autonomo con caldaia a metano, in condizioni scadenti in quanto non risultano negli anni interventi di manutenzione e attualmente l'intera rete necessita l'intera sostituzione dovuta alla vetustà della tubazione.

*Foto 7 - caldaia dell'impianto di riscaldamento autonomo a metano.*
