12° REPARTO INFRASTRUTTURE

RELAZIONE TECNICO - DESCRITTIVA

Alloggio codice ETS0109

Via Goffredo Mameli 1, TRIESTE

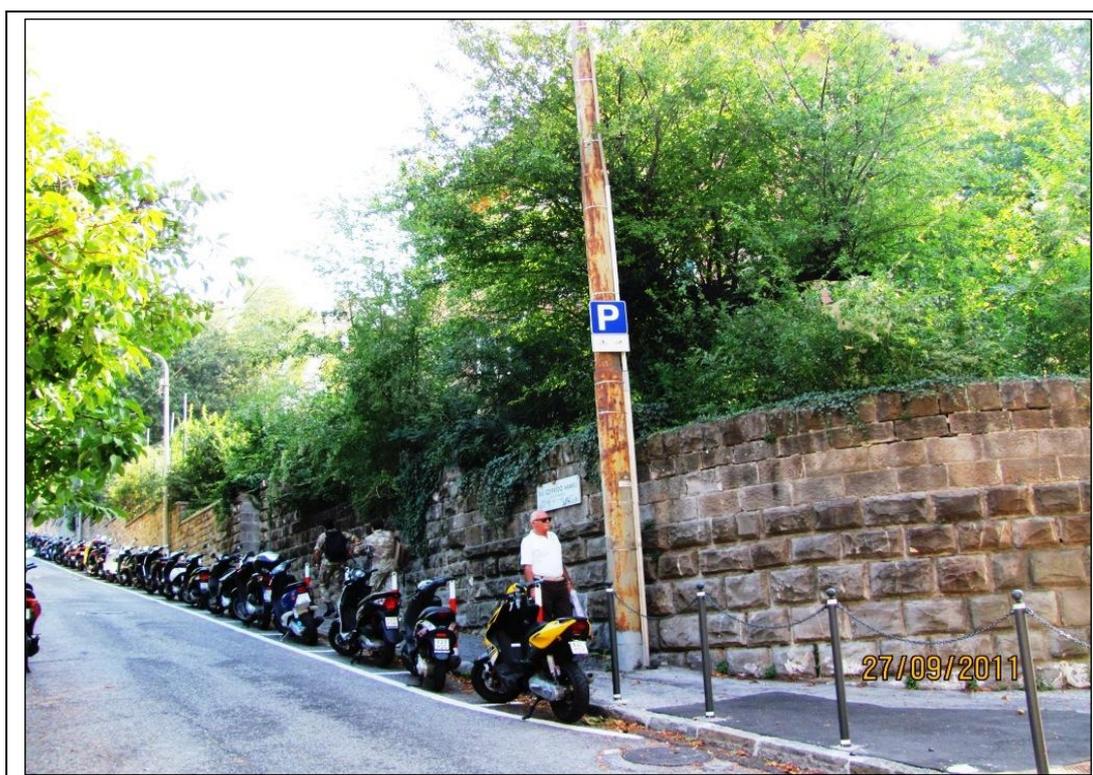
foto 3 - Particolare fotografico dal quale si evince l'aspetto e le caratteristiche architettoniche del muro di recinzione lato Nord e lato Ovest.

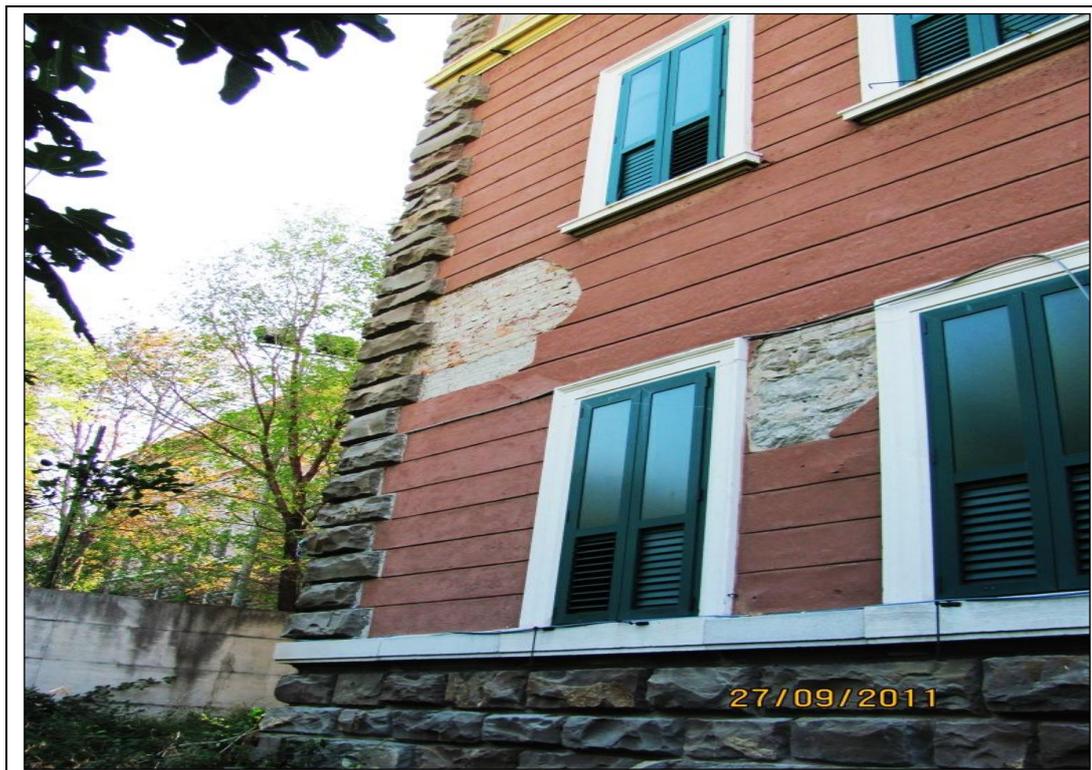
L'edificio ha struttura portante mista (pietra/mattoni), tamponature esterne in muratura. La copertura è a falde in coppi con orditura in legno, la qualità degli intonaci esterni risulta scadente in quanto presenti numerosi rigonfiamenti e distacco di materiale (foto 4, 5 e 6).

foto 4 - Particolare fotografico dal quale si evince l'aspetto e lo stato conservativo delle facciate esterne del fabbricato. Vista lato nord.

- *Prospetti esterni*: Sono in condizioni scadenti, in quanto sono presenti evidenti segni di degrado negli intonaci esterni di tutte le facciate per una superficie superiore al 10% della superficie complessiva;
- *Impianto elettrico, citofonico*: l'impianto elettrico esistente non rispetta la normativa vigente in materia. L'impianto citofonico è esistente e funzionante.
- *Copertura*: si presenta in condizioni non scadenti, in quanto realizzata in coppi con orditura in legno non presenta ammaloramenti e infiltrazioni di acqua piovana;
- *Scale e parti comuni*: i corpi scala interni sono in buone condizioni, mentre le restanti parti comuni si presentano in mediocri condizioni. Nel complesso lo stato conservativo è non scadente in quanto il totale delle superfici deteriorate non supera il 30% della superficie totale;
- L'edificio è sprovvisto di *impianto di riscaldamento ed ascensore*.

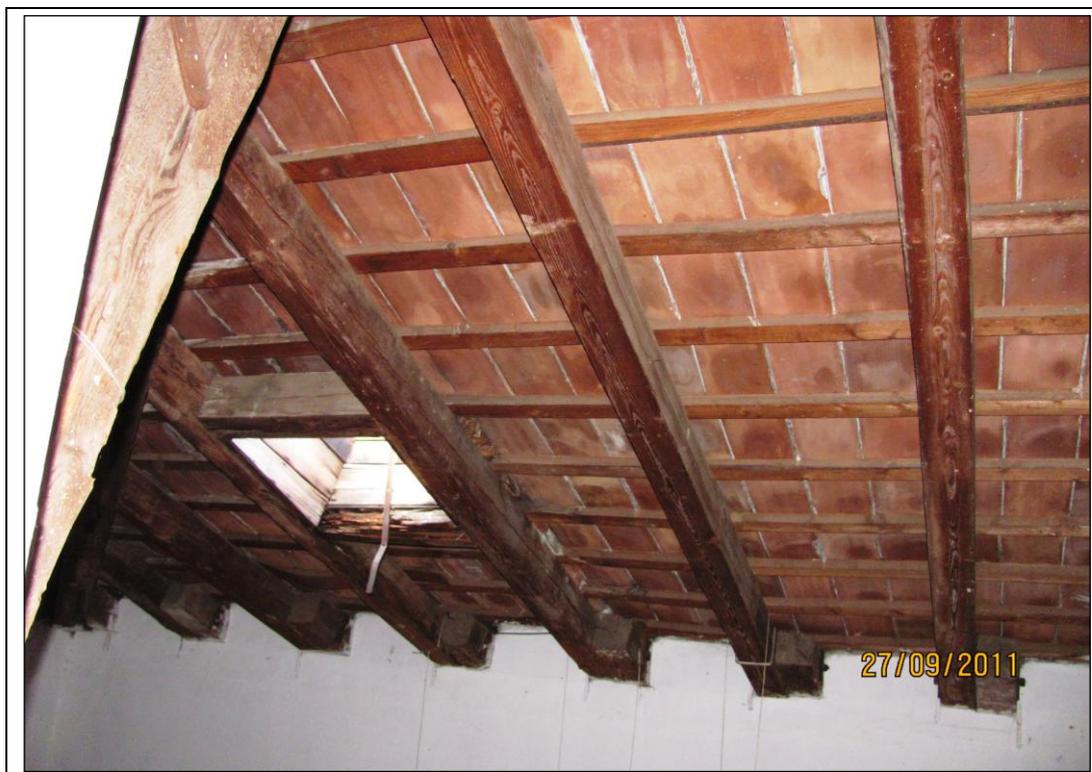
foto 5 - Particolare fotografico dal quale si evince parte dell'orditura del tetto.

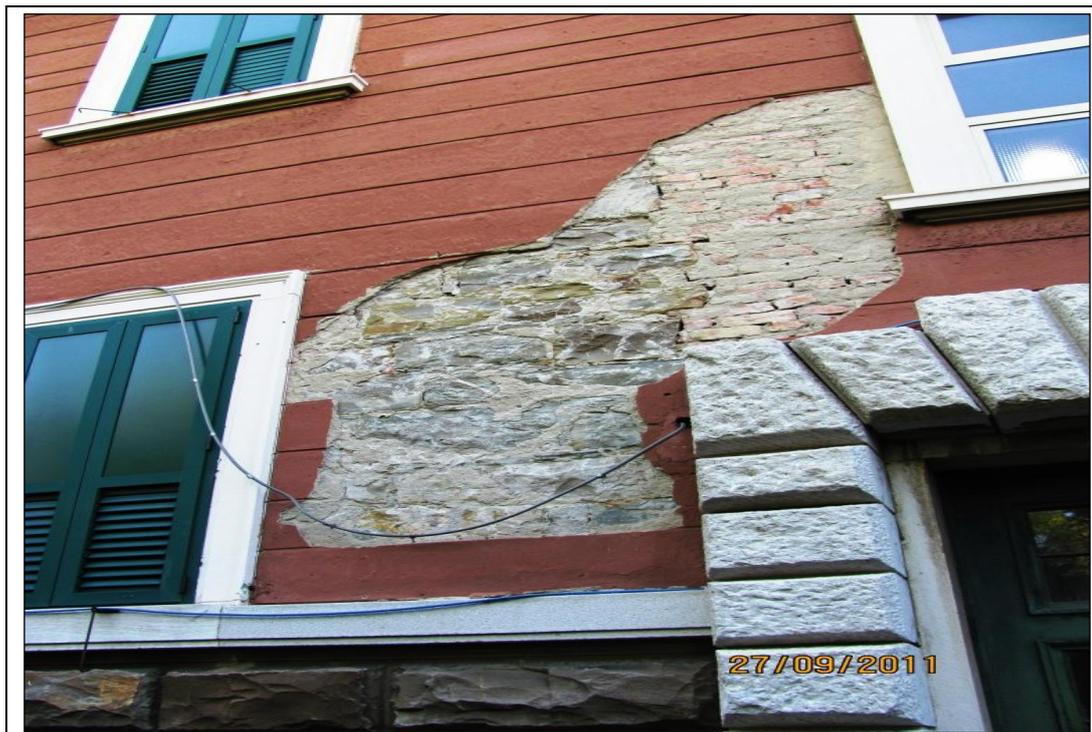
foto 6 - Particolare fotografico dal quale si evince la tipologia di struttura mista pietra/mattone e il degrado dell'intonaco esterno.

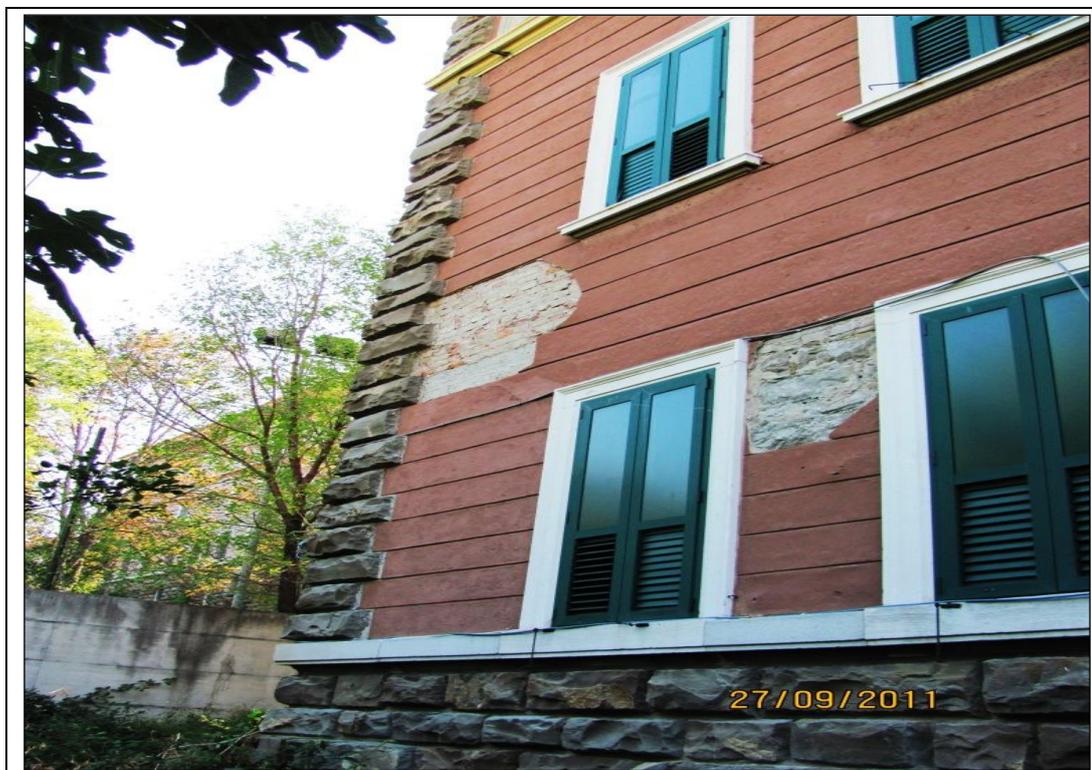
Gli infissi esterni dell'edificio e le relative ante d'oscuro realizzati in alluminio verniciato a forno, si presentano in buone condizioni in quanto di recente installazione. (foto 7 e 8).

foto 7 - Particolare fotografico dal quale si evince la tipologia di ante d'oscuro.

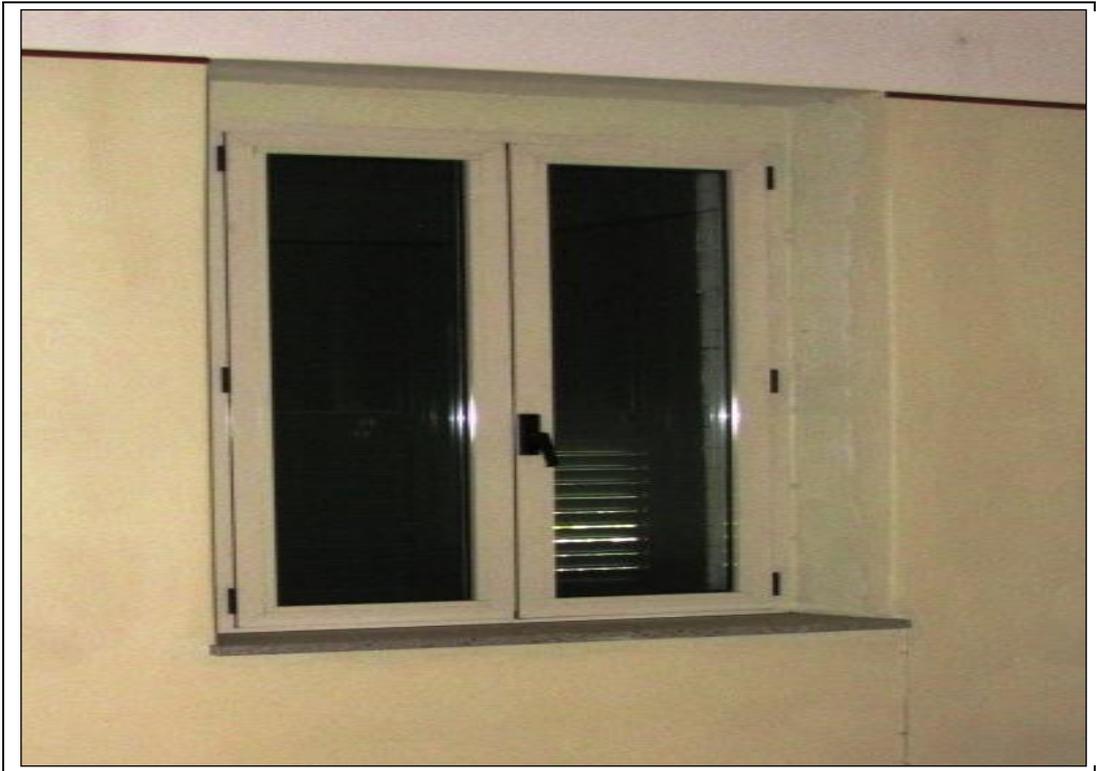
foto 8 - Particolare fotografico dal quale si evince la tipologia di infissi esterni con vetrocamera.

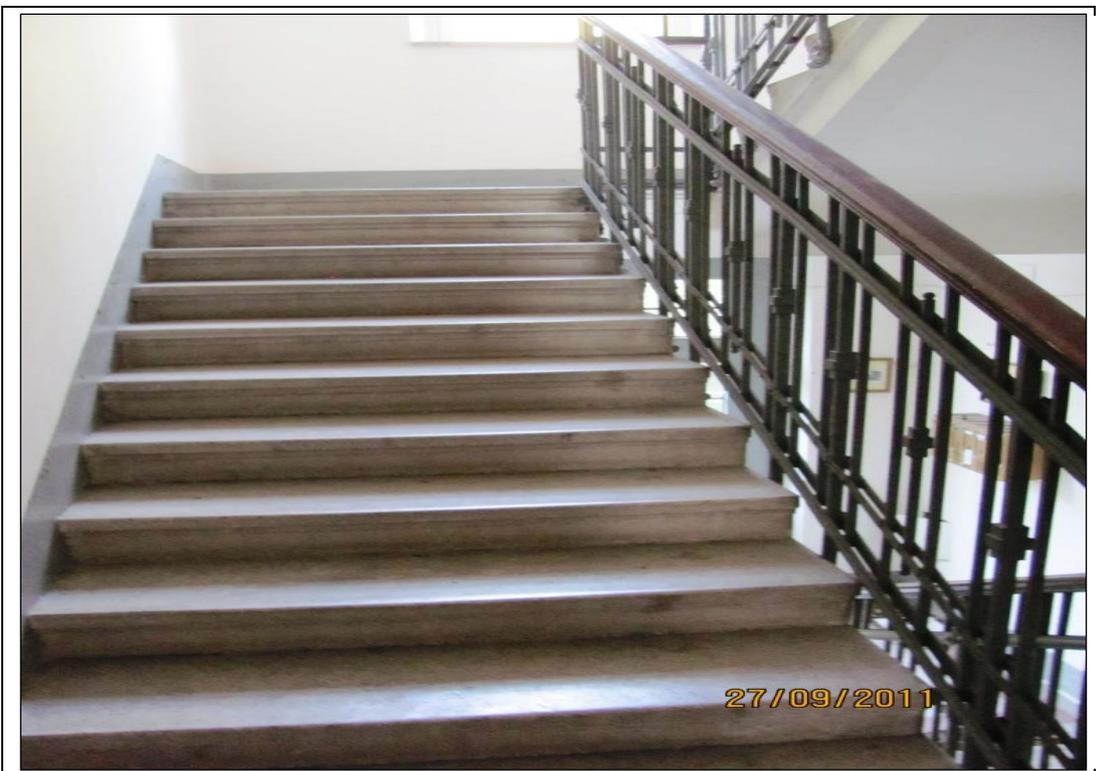
Nell'edificio sono presenti due corpi scala in buone condizioni realizzati in cemento armato, con rivestimento in pietra naturale, ringhiera in ferro battuto verniciato e passamano in legno (foto 9)

foto 9 - Particolare fotografico dal quale si evincono le caratteristiche architettoniche del corpo scala.

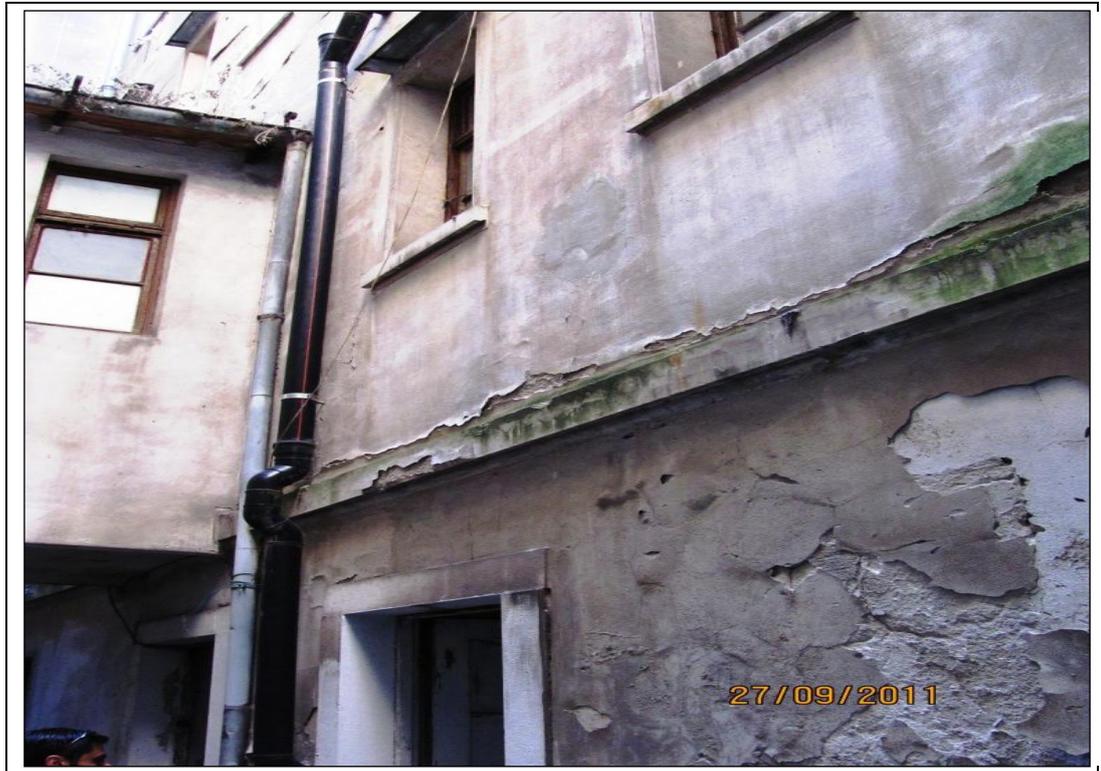
Le cantine pertinenziali, da cui si accede dai corpi scala e dal cortile interno, in molti casi sono privi di infissi, porte d'ingresso e pavimenti. Il cortile sopra citato si presenta in scadenti condizioni generali (foto 10 e 11).

foto 10 – Particolare fotografico dal quale si evince il degrado generale cortile interno.

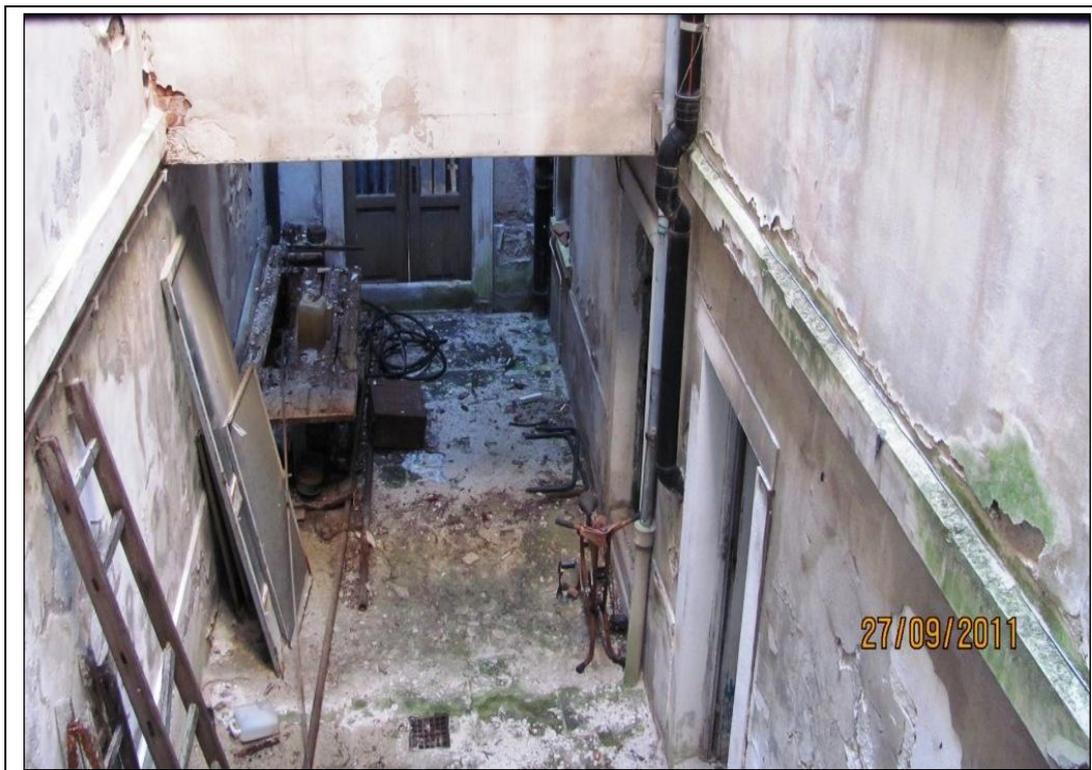
foto 11 – particolare fotografico dal quale si evince lo stato attuale del cortile interno ed i relativi accessi alle cantine pertinenziali.

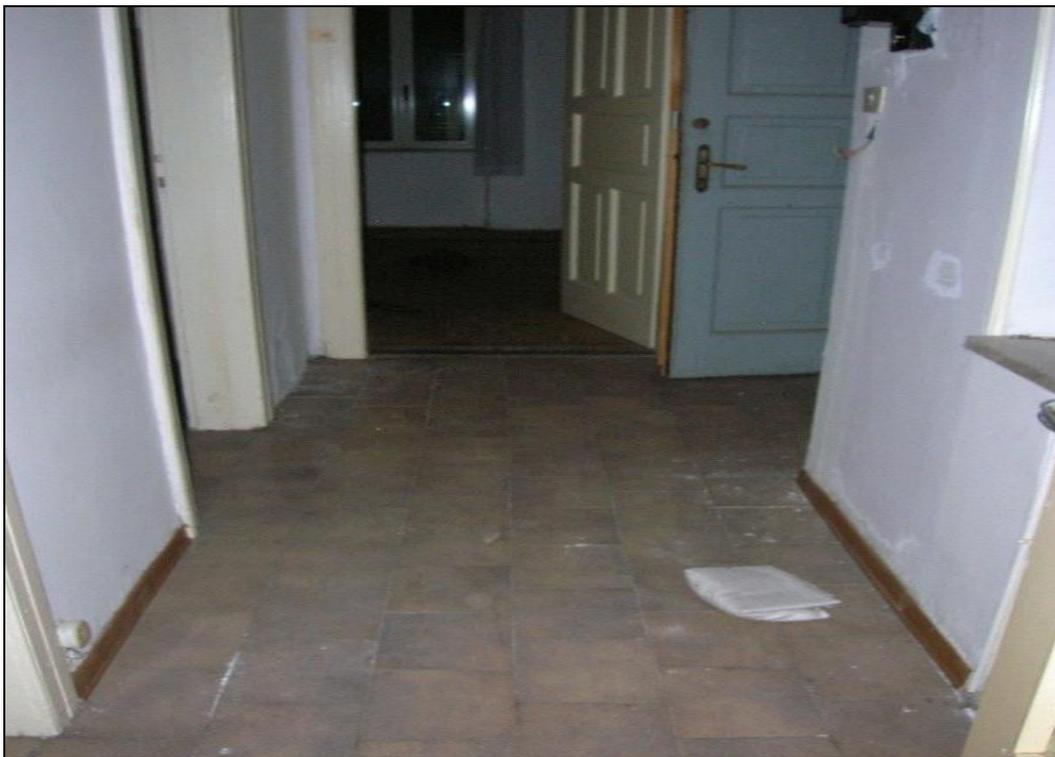
Le pavimentazioni sono in materiale vario ed in condizioni non scadenti. Tutti i vani sono pavimentati in ceramica ad eccezione delle camere da letto pavimentate in parquet.(Foto 1, 2 e 3 dell'Allegato 1).

- *Pavimenti*: Tutti i vani dell'unità immobiliare in oggetto sono pavimentati con rivestimento in ceramica ad eccezione delle camere da letto pavimentate in parquet. Lo stato conservativo e manutentivo delle pavimentazioni risulta non scadente, in quanto, la superficie totale da sostituire è inferiore al 30%;

Foto 1 - stato manutentivo pavimentazione dell'ingresso / corridoio e soggiorno.

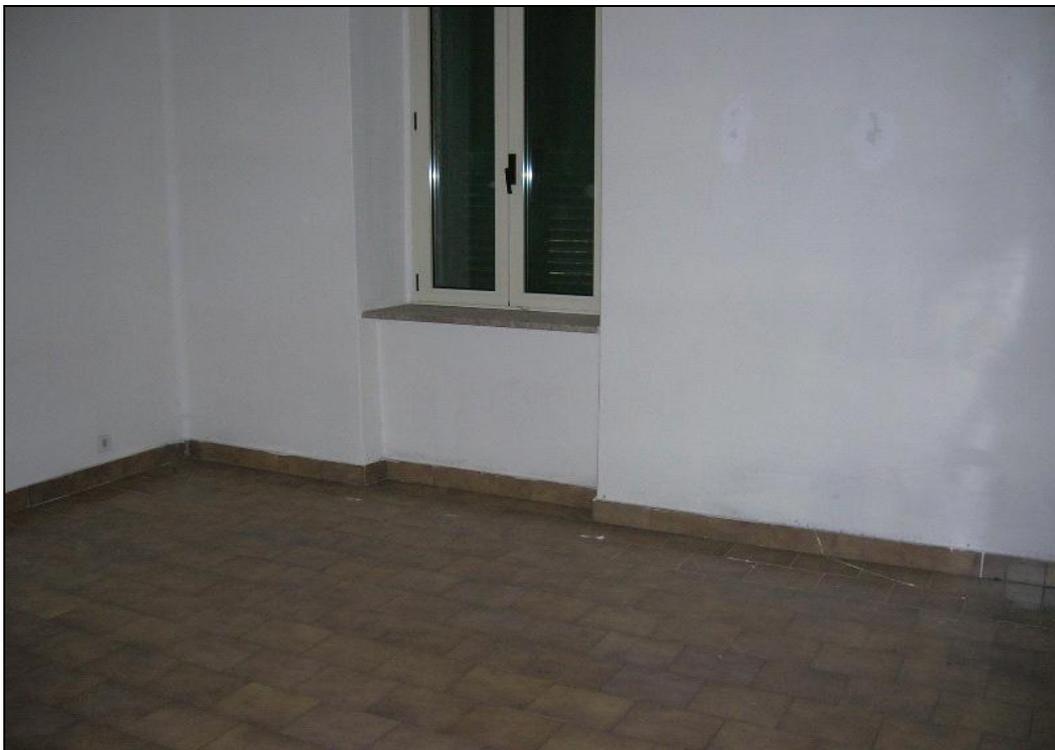
Foto 2 - stato manutentivo pavimentazione camere.

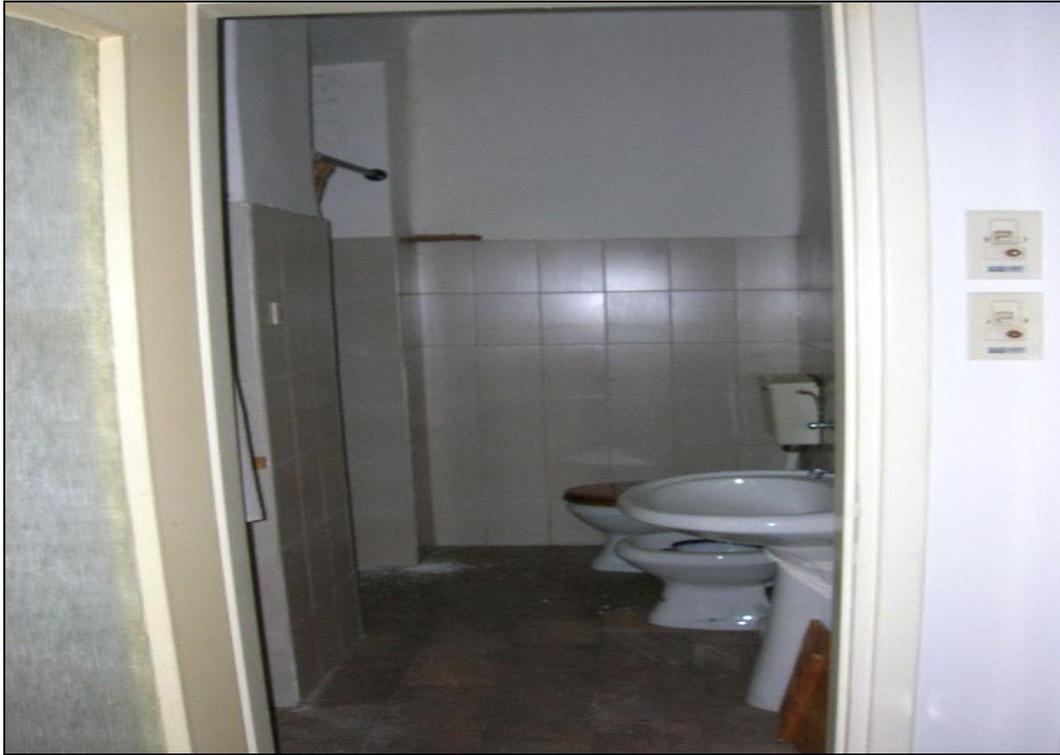
Foto 3 - stato manutentivo pavimentazione del bagno.

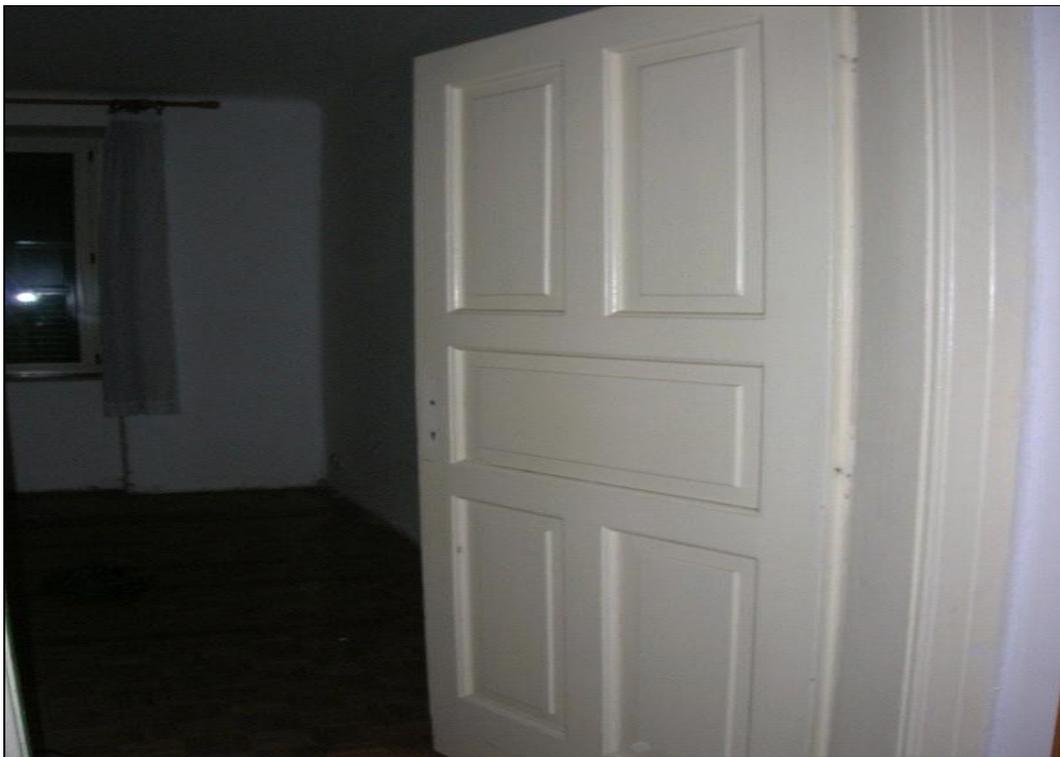
Gli infissi interni si presentano in stato scadente. Sono realizzati in legno verniciato e specchietato. La porta di ingresso è in legno, rinforzata (Foto 4 dell'Allegato 1).

- *infissi interni*: si presentano in uno stato scadente, in quanto sono in condizioni tali da rendere necessaria la sostituzione di oltre metà della dotazione presente, sono realizzati in legno specchiettato e verniciato bianco;

Foto 4 - porta interna.

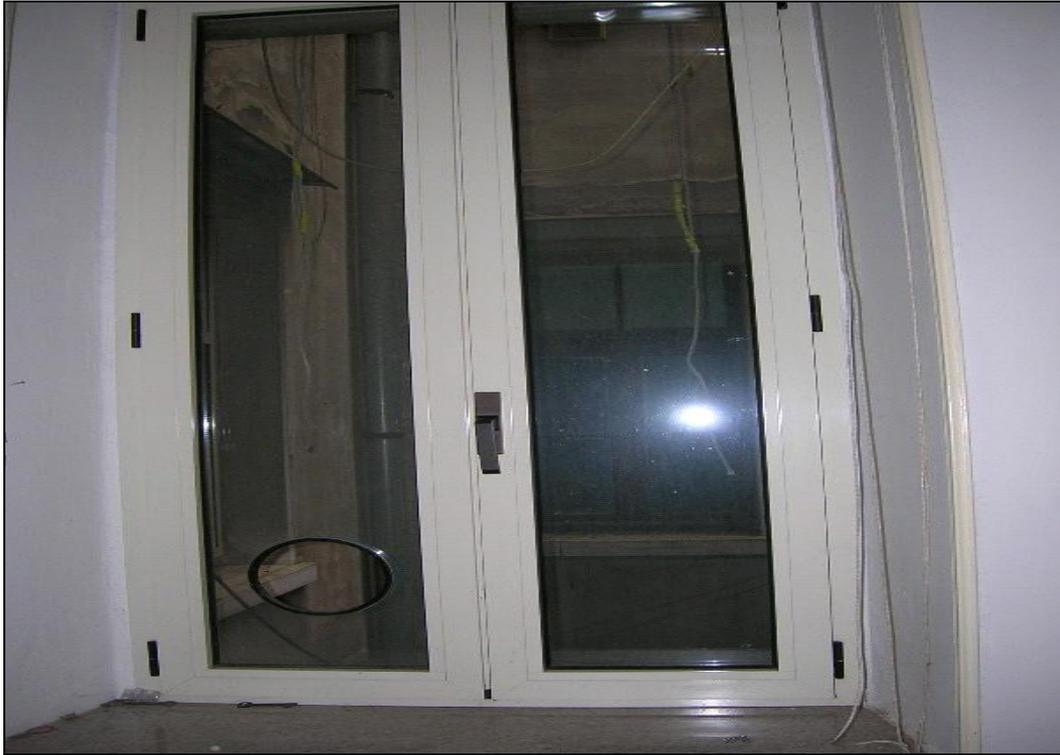
Le finestre si presentano in stato non scadente e le relative ante d'oscuro realizzati in alluminio verniciato a forno, si presentano in buone condizioni in quanto di recente installazione (Foto 5 dell'Allegato 1).

- *infissi esterni*: si presentano in uno stato non scadente. Le finestre sono costituite da un telaio in alluminio verniciato con retrocamera, le ante d'oscuro sono in alluminio verniciato a forno con persiana mobile.

Foto 5 – infisso esterno.

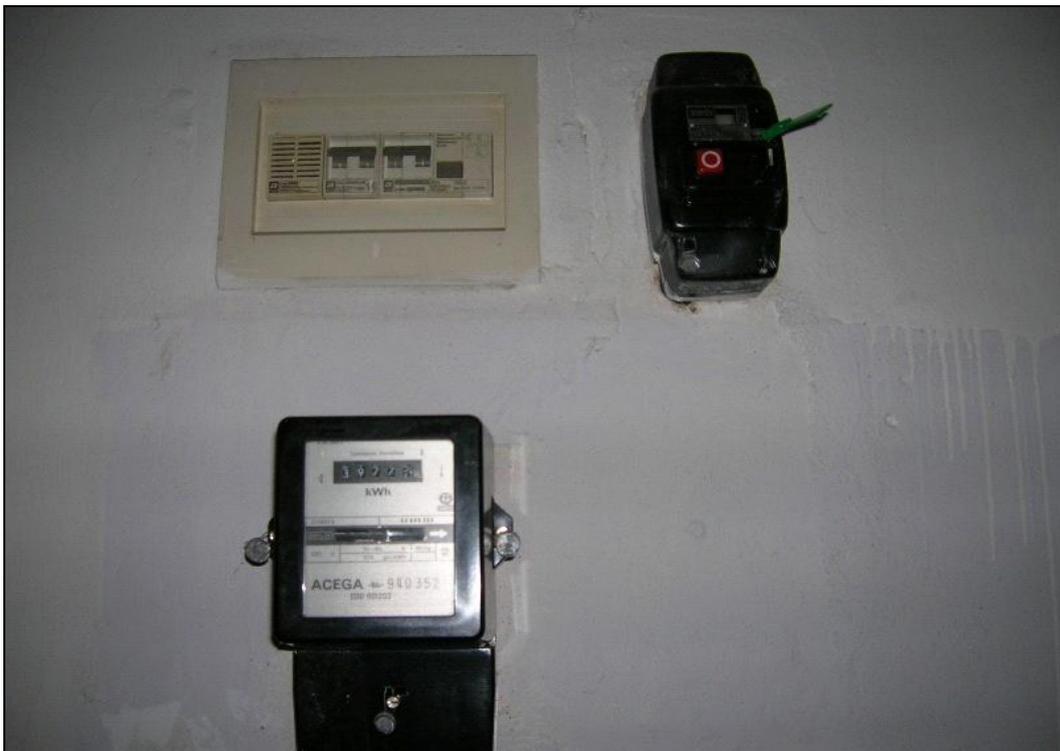
- impianto elettrico non adeguato alla normativa vigente (Foto 6 dell'Allegato 1);
- impianto idrico-sanitario;
- impianto citofonico;
- impianto di riscaldamento inesistente.

- *impianto elettrico*: non rispondente alla normativa vigente;
- *impianto idrico sanitario e servizi igienici*: in scadenti condizioni in quanto non risultano negli anni interventi di manutenzione e attualmente l'intera rete necessita la totale sostituzione dovuta alla vetustà delle tubazioni;

Foto 6 – quadro elettrico dell'unità immobiliare (impianto elettrico non a norma).
