**12° REPARTO INFRASTRUTTURE**

**RELAZIONE TECNICO - DESCRITTIVA**

**Alloggio codice ETS0110**

**Via Goffredo Mameli 1, TRIESTE**

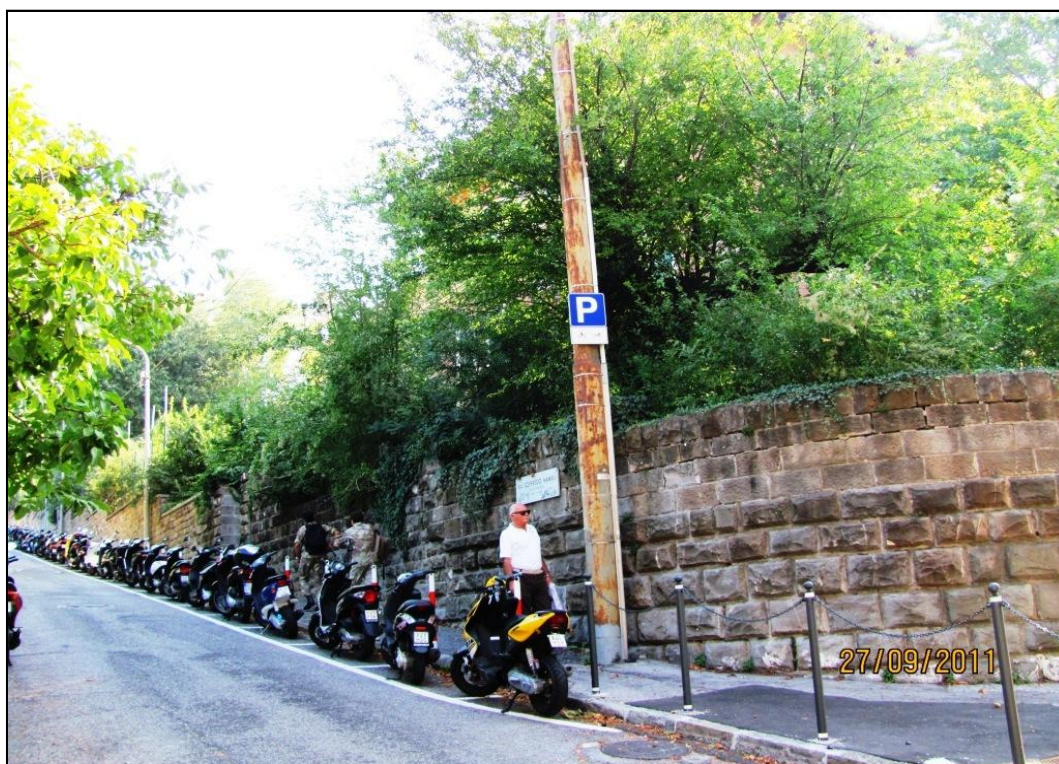
*Foto 3 - Particolare fotografico dal quale si evince l'aspetto e le caratteristiche architettoniche del muro di recinzione lato Nord e lato Ovest.*

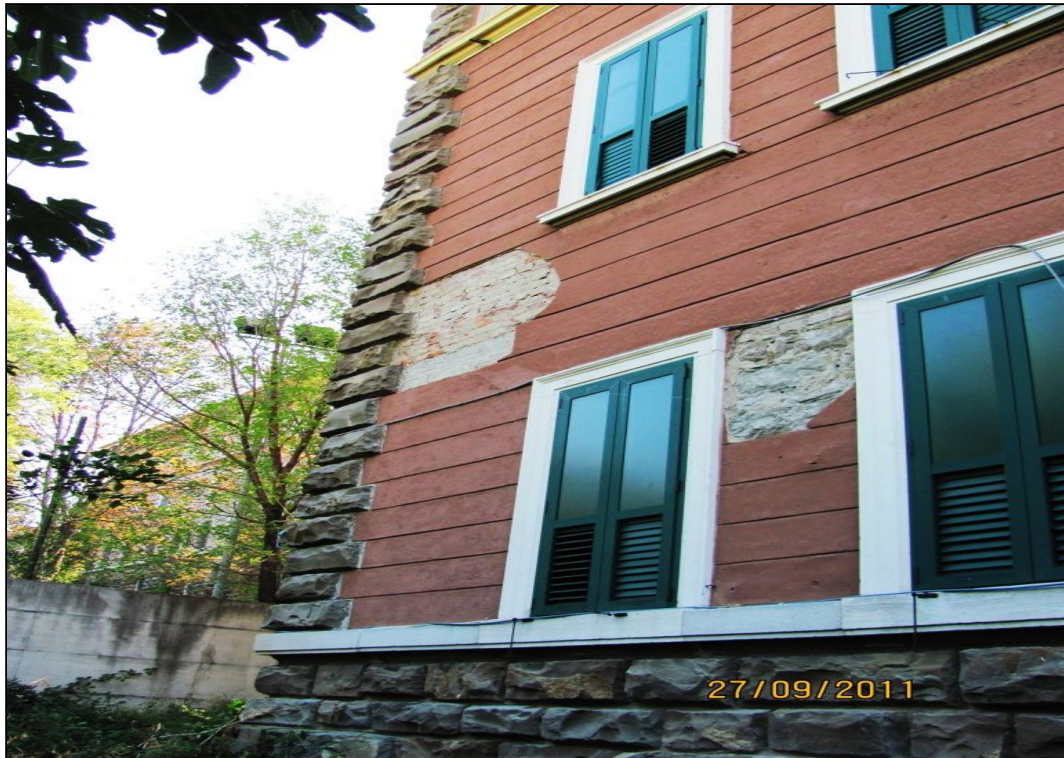
L'edificio ha struttura portante mista (pietra/mattoni), tamponature esterne in muratura. La copertura è a falde in coppi con orditura in legno, la qualità degli intonaci esterni risulta scadente in quanto presenti numerosi rigonfiamenti e distacco di materiale (foto 4, 5 e 6).

*Foto 4 - Particolare fotografico dal quale si evince l'aspetto e lo stato conservativo delle facciate esterne del fabbricato. Vista lato nord.*

- *Prospetti esterni*: Sono in condizioni scadenti, in quanto sono presenti evidenti segni di degrado negli intonaci esterni di tutte le facciate per una superficie superiore al 10% della superficie complessiva;
- *Impianto elettrico, citofonico*: l'impianto elettrico esistente non rispetta la normativa vigente in materia. L'impianto citofonico è esistente e funzionante.
- *Copertura*: si presenta in condizioni non scadenti, in quanto realizzata in coppi con orditura in legno non presenta ammaloramenti e infiltrazioni di acqua piovana;
- *Scale e parti comuni*: i corpi scala interni sono in buone condizioni, mentre le restanti parti comuni si presentano in mediocri condizioni. Nel complesso lo stato conservativo è non scadente in quanto il totale delle superfici deteriorate non supera il 30% della superficie totale;
- L'edificio è sprovvisto di *impianto di riscaldamento ed ascensore*.

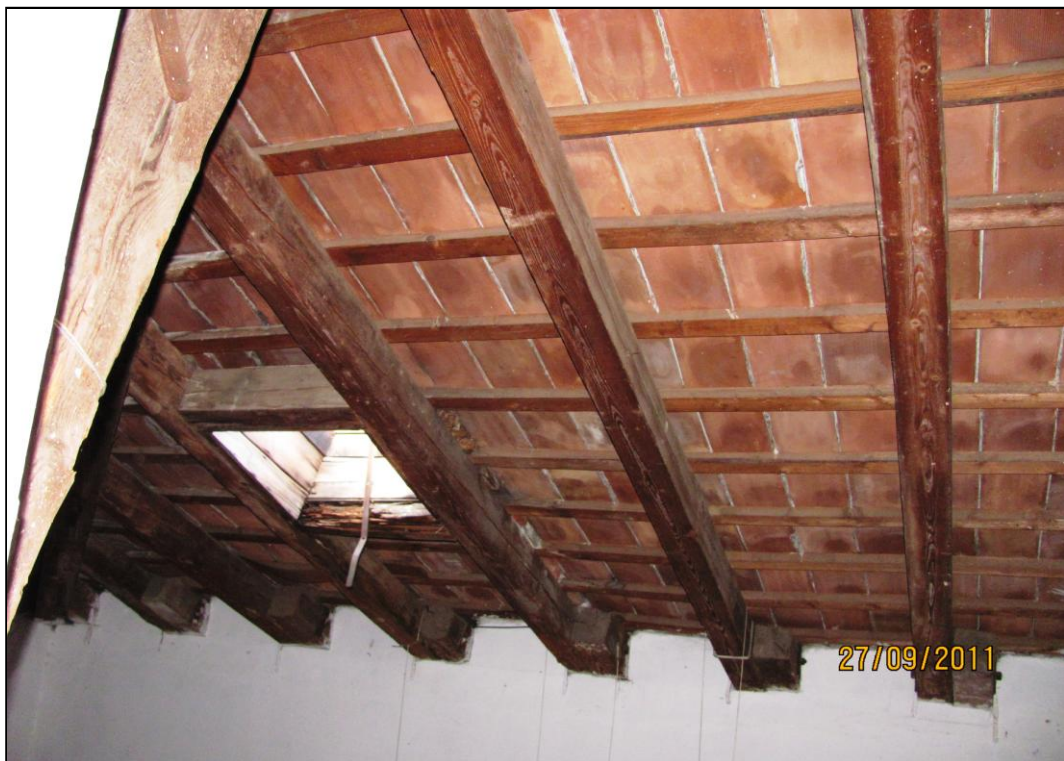
*Foto 5 - Particolare fotografico dal quale si evince parte dell'orditura del tetto.*

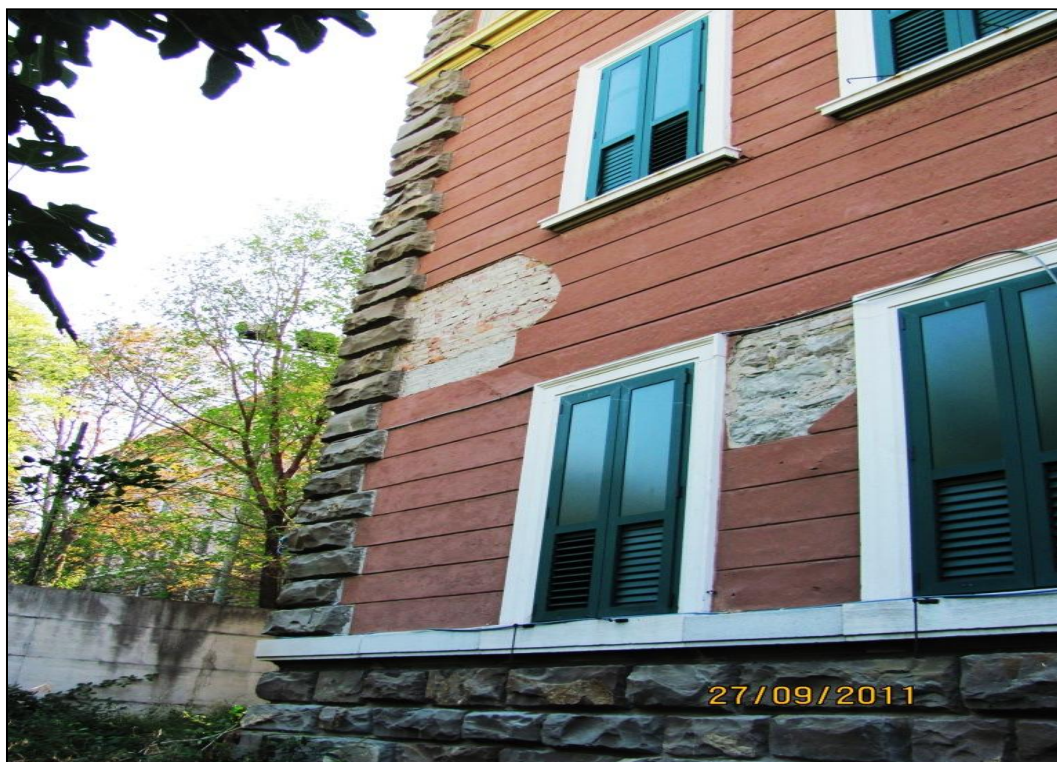
Gli infissi esterni dell'edificio e le relative ante d'oscuro realizzati in alluminio verniciato a forno, si presentano in buone condizioni in quanto di recente installazione ad eccezione del presente alloggio in cui i soli infissi sono in legno con vetro semplice e in scadenti condizioni. (foto 7 e 8).

*Foto 7 - Particolare fotografico dal quale si evince la tipologia di ante d'oscuro.*

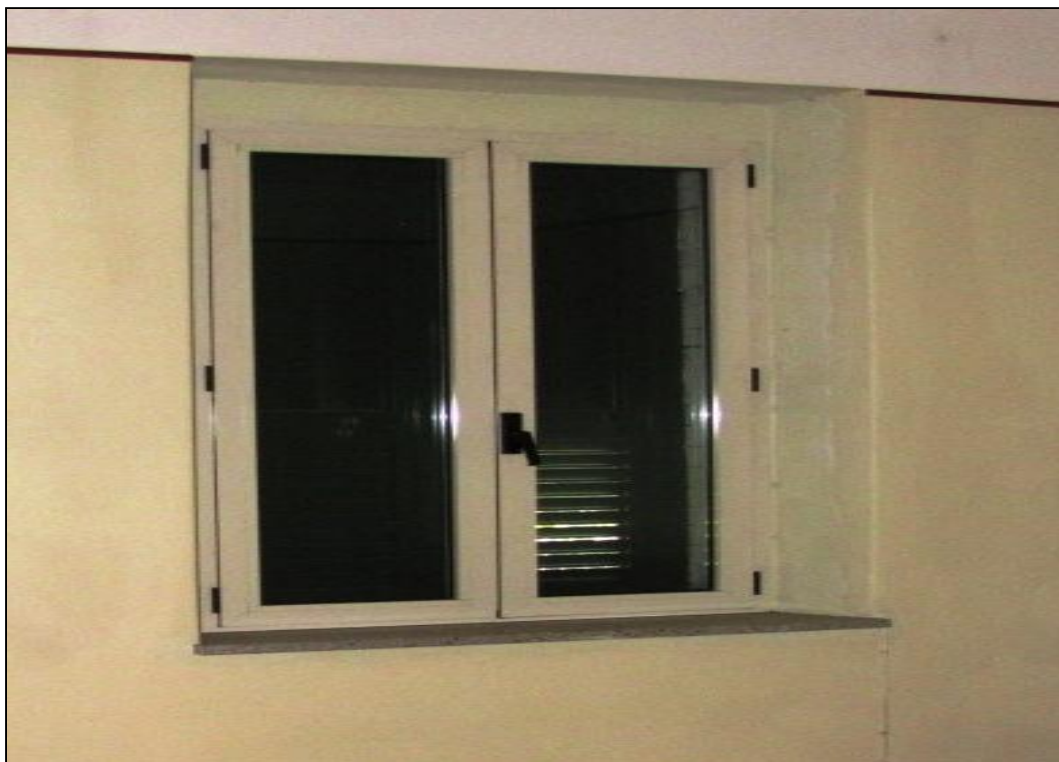
*Foto 8 - Particolare fotografico dal quale si evince la tipologia di infissi esterni con vetrocamera.*

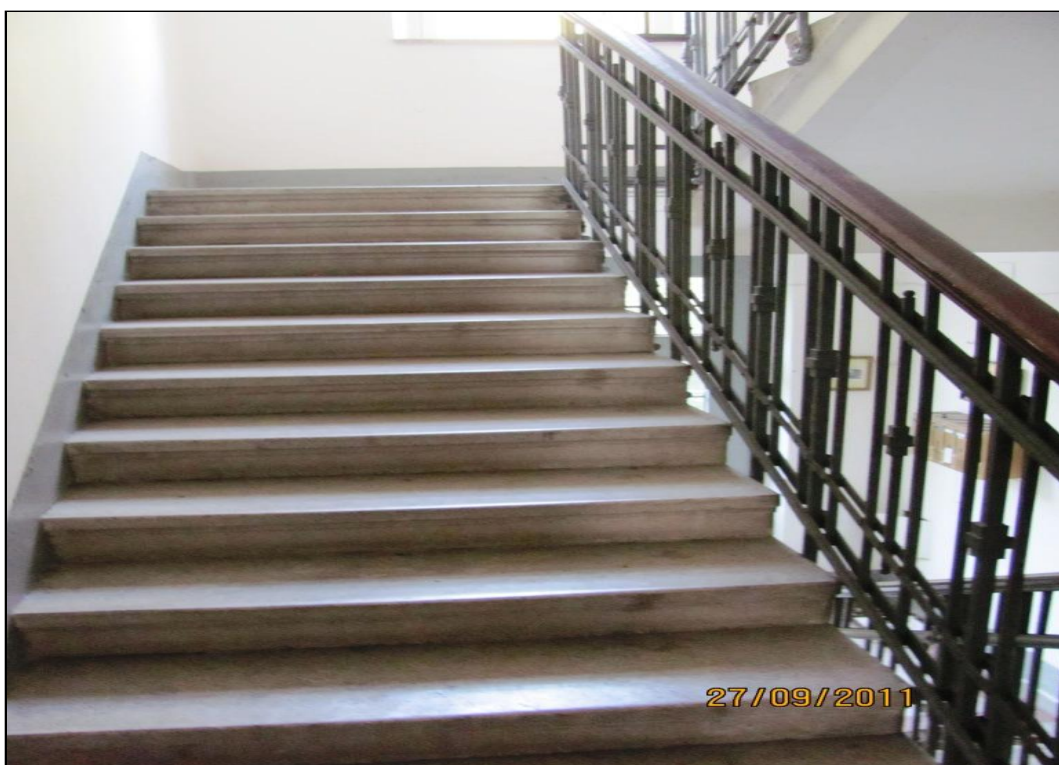
Nell'edificio sono presenti due corpi scala in buone condizioni realizzati in cemento armato, con rivestimento in pietra naturale, ringhiera in ferro battuto verniciato e passamano in legno (foto 9)

*Foto 9 - Particolare fotografico dal quale si evincono le caratteristiche architettoniche del corpo scala.*

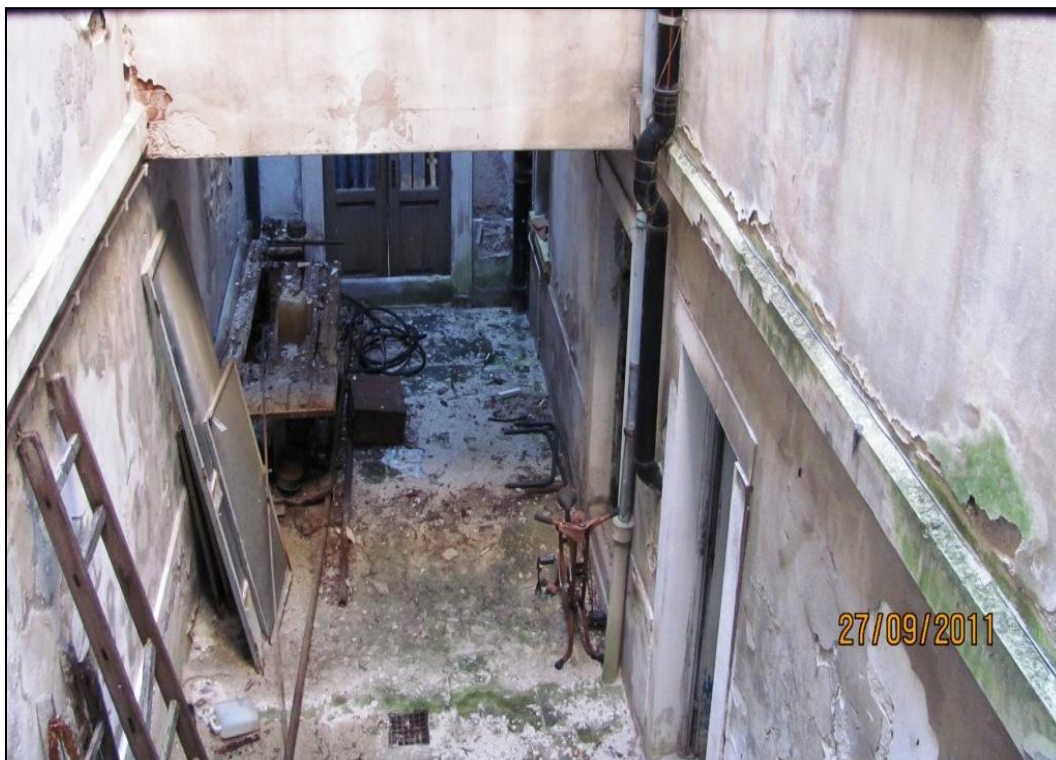
Le cantine pertinenziali, da cui si accede dai corpi scala e dal cortile interno, in molti casi sono privi di infissi, porte d'ingresso e pavimenti. Il cortile sopra citato si presenta in scadenti condizioni generali (foto 10 e 11).

*Foto 11 – particolare fotografico dal quale si evince lo stato attuale del cortile interno ed i relativi accessi alle cantine pertinenziali.*

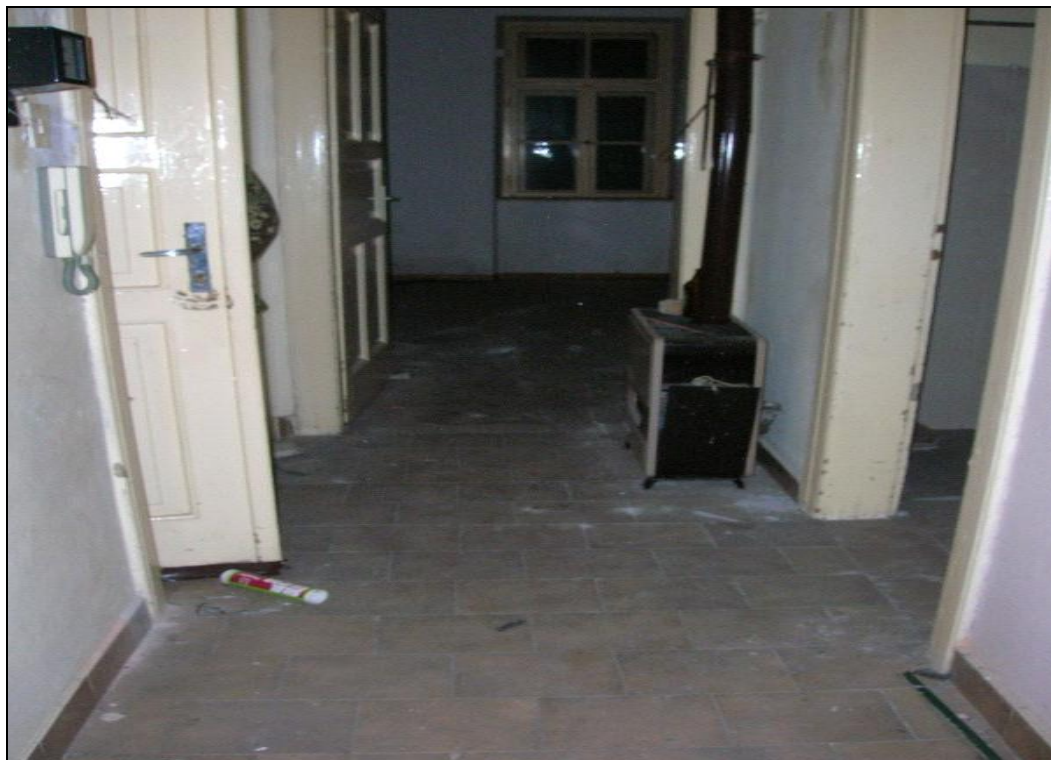
- *Pavimenti*: Tutti i vani dell'unità immobiliare in oggetto sono pavimentati con rivestimento in ceramica ad eccezione delle camere da letto pavimentate in parquet. Lo stato conservativo e manutentivo delle pavimentazioni risulta non scadente, in quanto, la superficie totale da sostituire è inferiore al 30%;

*Foto 1 - stato manutentivo pavimentazione dell'ingresso / corridoio e soggiorno.*

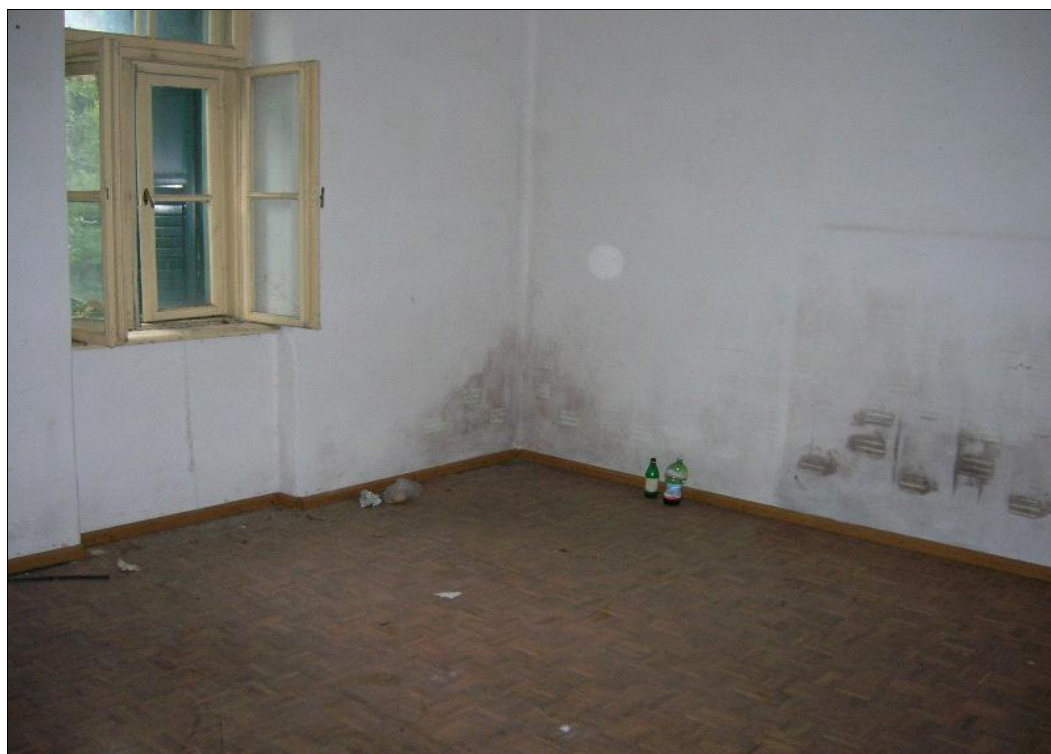
*Foto 2 - stato manutentivo pavimentazione camere.*

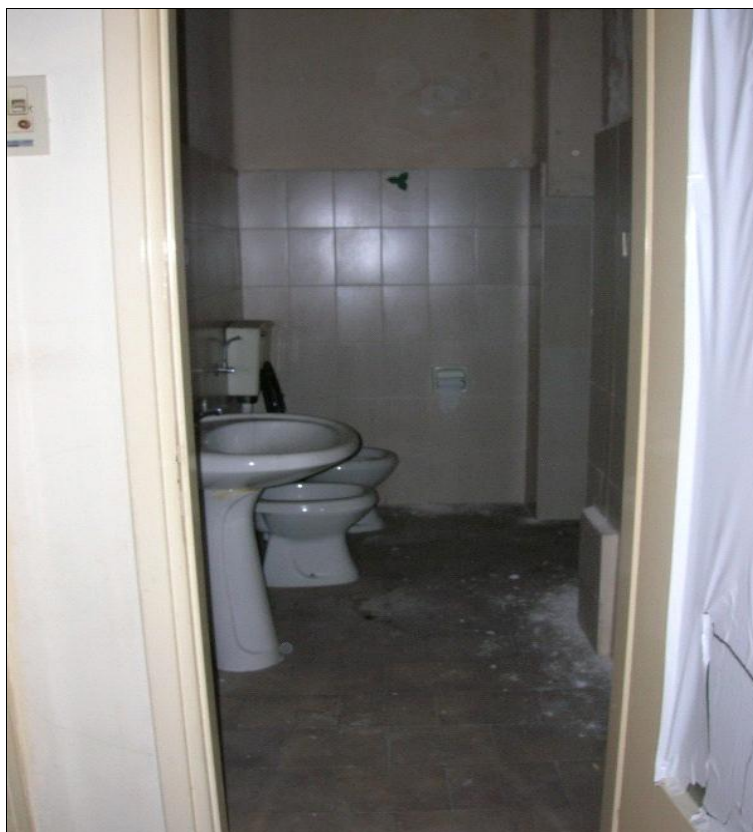
*Foto 3 - stato manutentivo pavimentazione del bagno.*

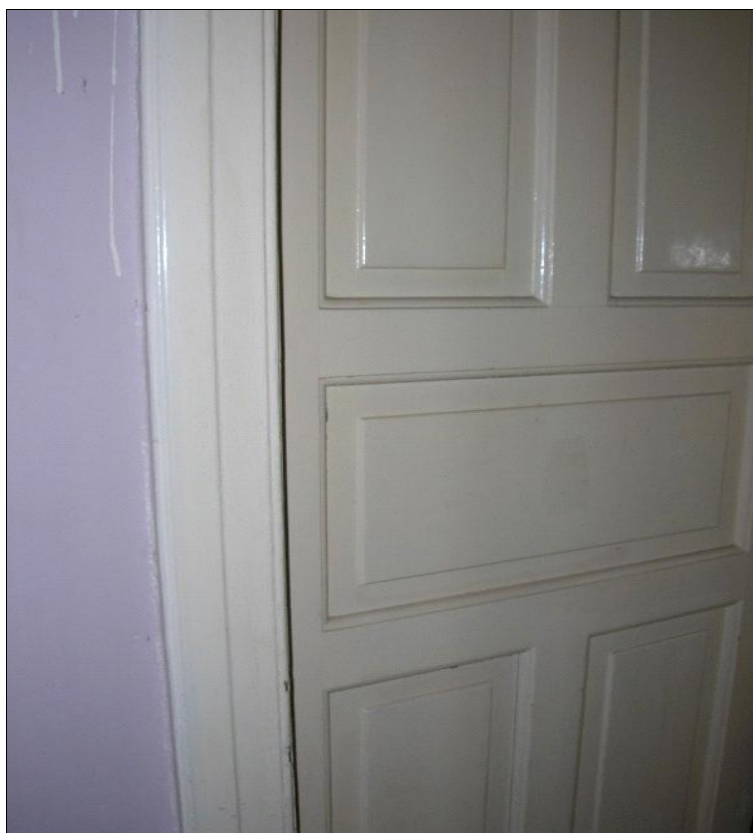
Gli infissi interni si presentano in stato scadente. Sono realizzati in legno verniciato e specchiettato. La porta di ingresso è in legno, rinforzata (foto 4 e 5 dell'Allegato 1).

- *infissi interni*: si presentano in uno stato scadente, in quanto sono in condizioni tali da rendere necessaria la sostituzione di oltre metà della dotazione presente, sono realizzati in legno specchiettato e verniciato bianco;

*Foto 4 - porta interna.*

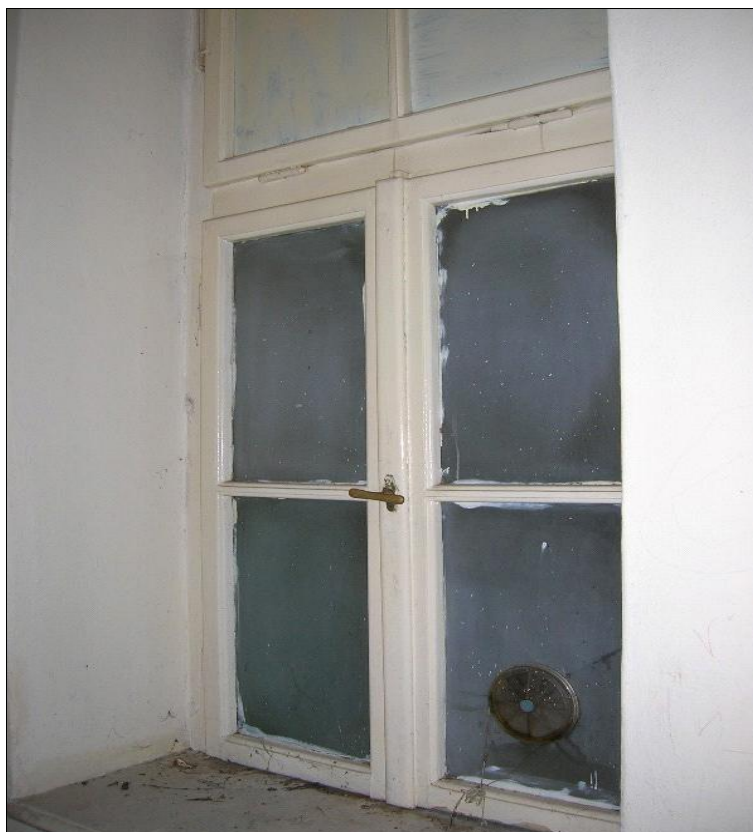
- *infissi esterni*: si presentano in uno stato scadente. Le finestre sono costituite da un telaio in legno verniciato e sprovviste di vetrocamera mentre le ante d'oscuro sono in alluminio verniciato a forno con persiana mobile. Si riscontrano rilevanti problemi di tenuta agli agenti atmosferici tali da rendere necessaria la sostituzione di oltre la metà della dotazione presente.

*Foto 5 – infisso esterno.*

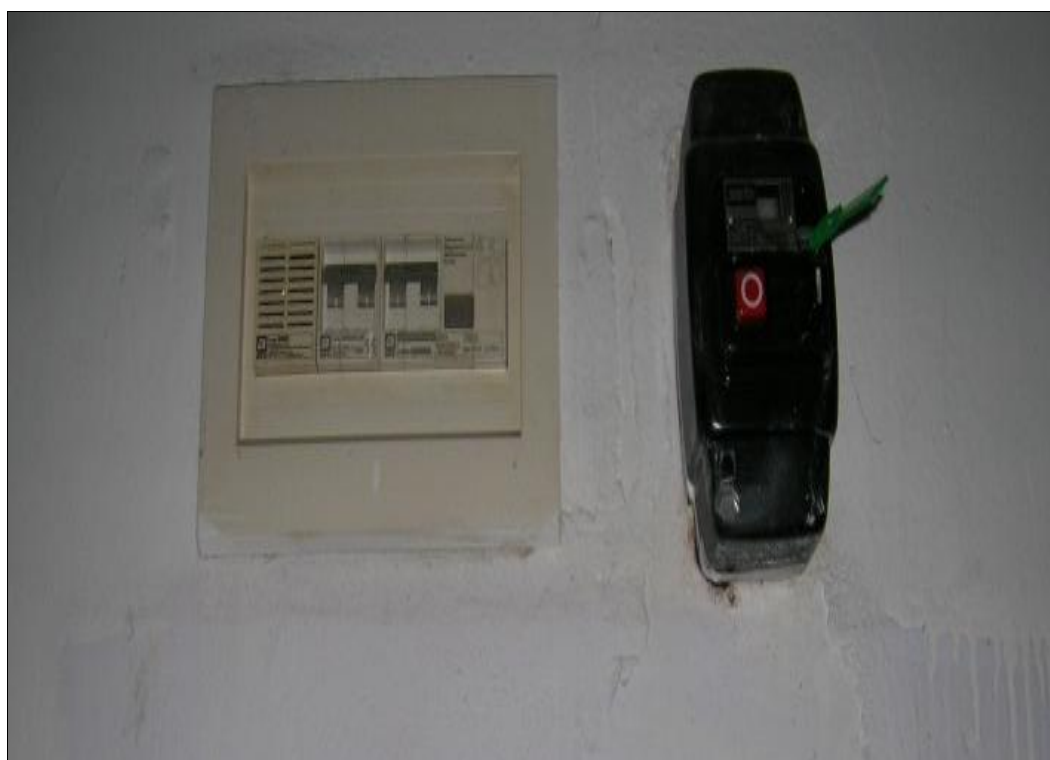
- impianto elettrico non adeguato alla normativa vigente (foto 6 dell'Allegato 1);
- impianto idrico-sanitario;
- impianto citofonico;
- impianto di riscaldamento inesistente.

- *impianto elettrico*: non rispondente alla normativa vigente;
- *impianto idrico sanitario e servizi igienici*: in scadenti condizioni in quanto non risultano negli anni interventi di manutenzione e attualmente l'intera rete necessita la totale sostituzione dovuta alla vetustà delle tubazioni;

*Foto 6 – quadro elettrico dell'unità immobiliare (impianto elettrico non a norma).*
