***12° REPARTO INFRASTRUTTURE***

**RELAZIONE TECNICO - DESCRITTIVA**

**Alloggio codice ETS0112**

**Via Goffredo Mameli 1, TRIESTE**

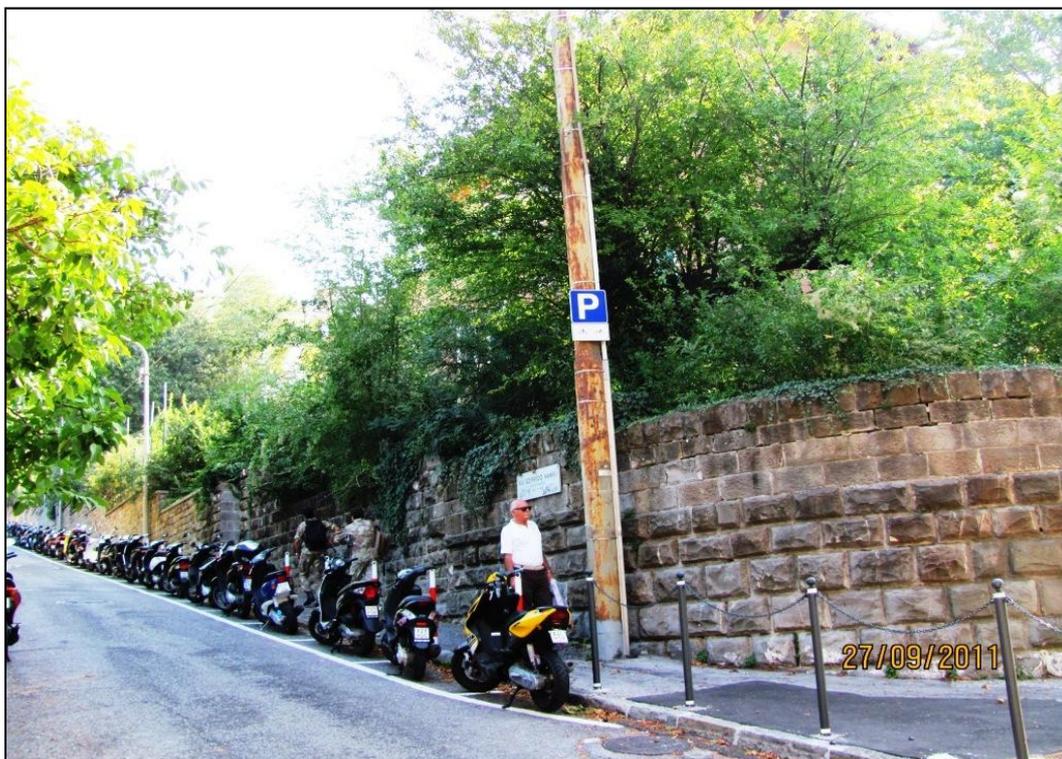
*Foto 3 - Particolare fotografico dal quale si evince l'aspetto e le caratteristiche architettoniche del muro di recinzione lato Nord e lato Ovest.*

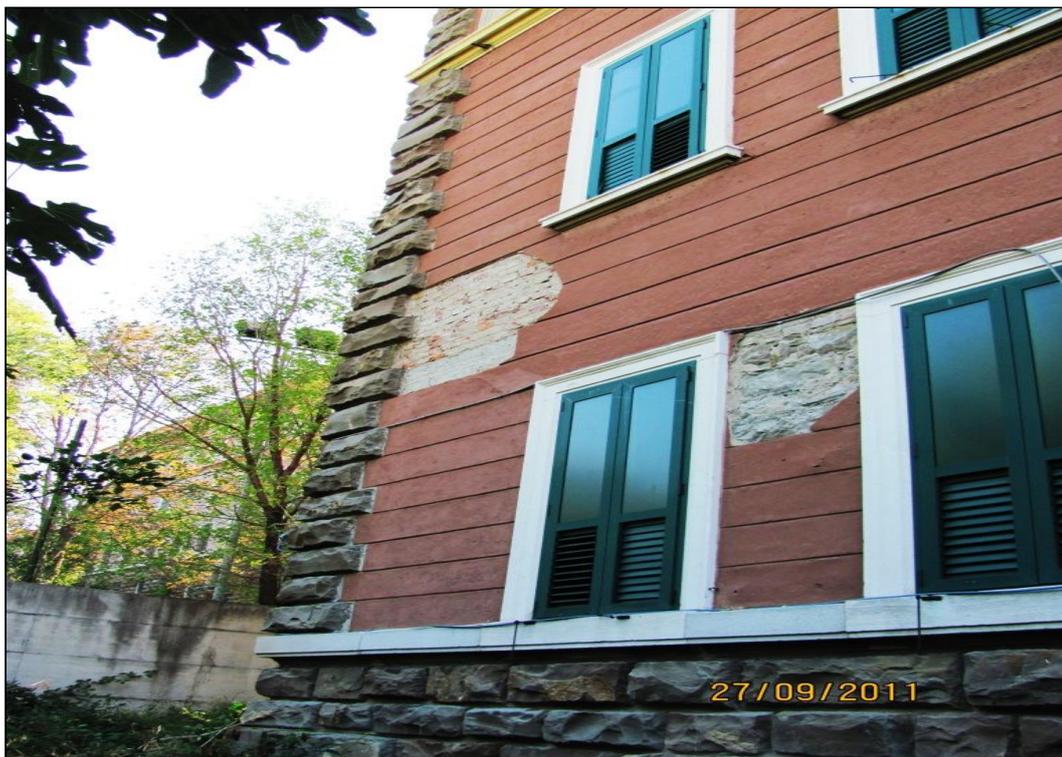
L'edificio ha struttura portante mista (pietra/mattoni), tamponature esterne in muratura. La copertura è a falde in coppi con orditura in legno, la qualità degli intonaci esterni risulta scadente in quanto presenti numerosi rigonfiamenti e distacco di materiale (foto 4, 5 e 6).

*Foto 4 - Particolare fotografico dal quale si evince l'aspetto e lo stato conservativo delle facciate esterne del fabbricato. Vista lato nord.*

- *Prospetti esterni*: Sono in condizioni scadenti, in quanto sono presenti evidenti segni di degrado negli intonaci esterni di tutte le facciate per una superficie superiore al 10% della superficie complessiva;
- *Impianto elettrico, citofonico*: l'impianto elettrico esistente non rispetta la normativa vigente in materia. L'impianto citofonico è esistente e funzionante.
- *Copertura*: si presenta in condizioni non scadenti, in quanto realizzata in coppi con orditura in legno non presenta ammaloramenti e infiltrazioni di acqua piovana;
- *Scale e parti comuni*: i corpi scala interni sono in buone condizioni, mentre le restanti parti comuni si presentano in mediocri condizioni. Nel complesso lo stato conservativo è non scadente in quanto il totale delle superfici deteriorate non supera il 30% della superficie totale;
- L'edificio è sprovvisto di *impianto di riscaldamento ed ascensore*.

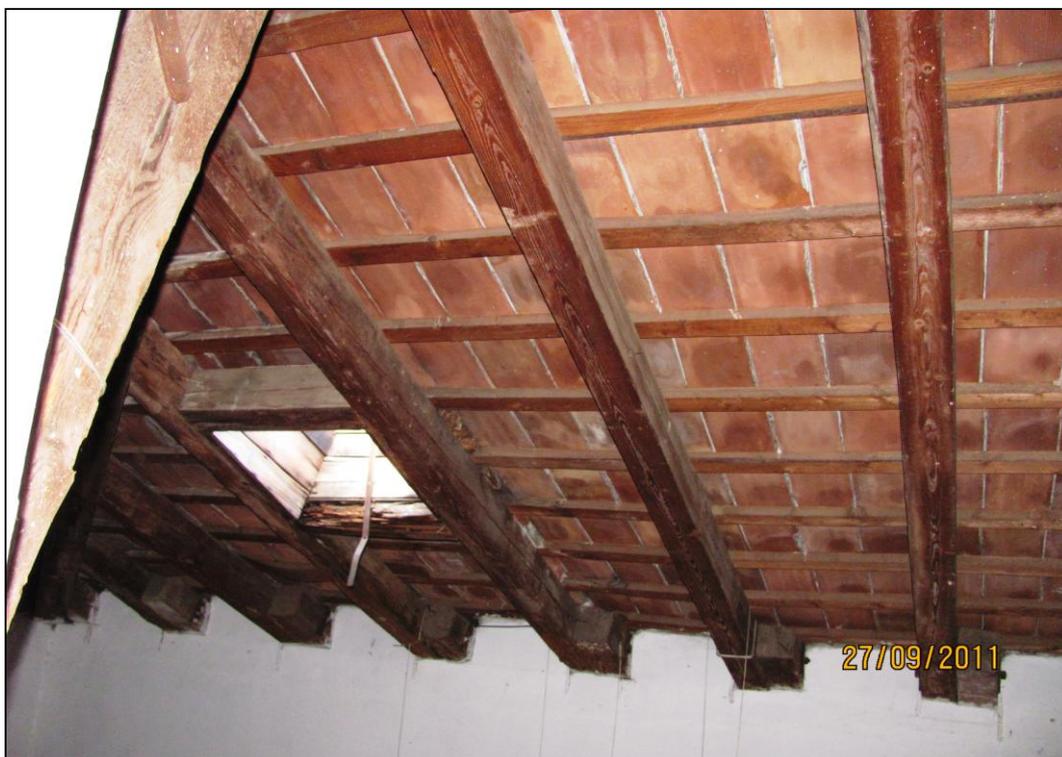
*Foto 5 - Particolare fotografico dal quale si evince parte dell'orditura del tetto.*

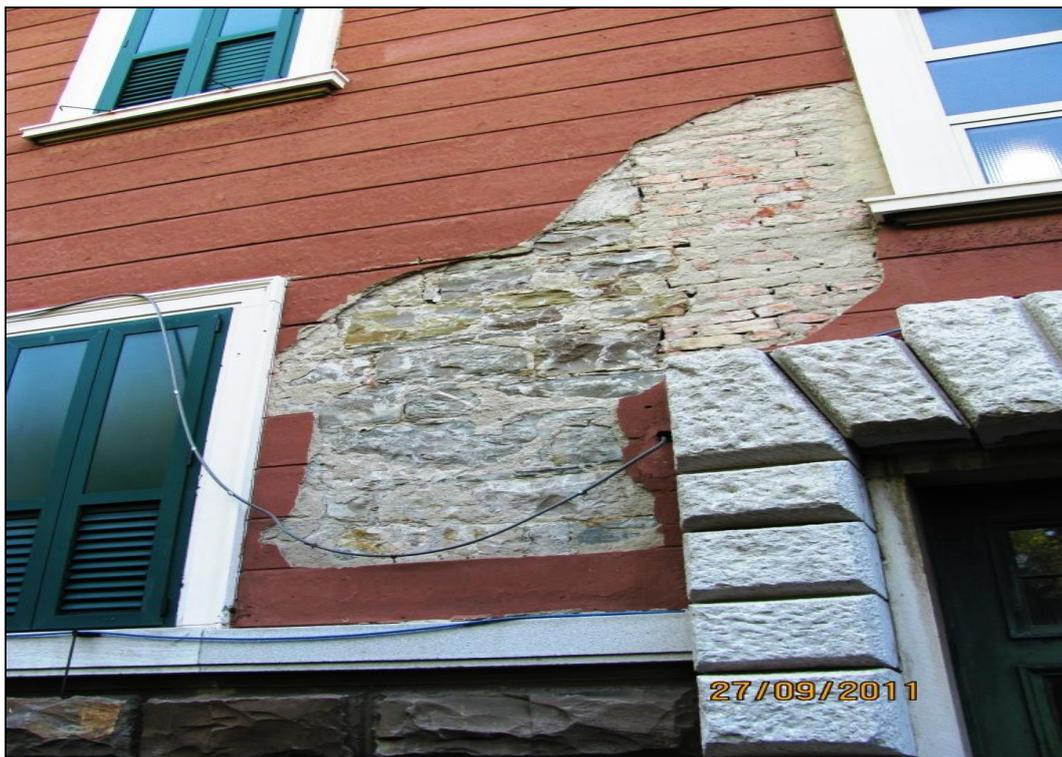
*Foto 6 - Particolare fotografico dal quale si evince la tipologia di struttura mista pietra/ mattone e il degrado dell'intonaco esterno.*

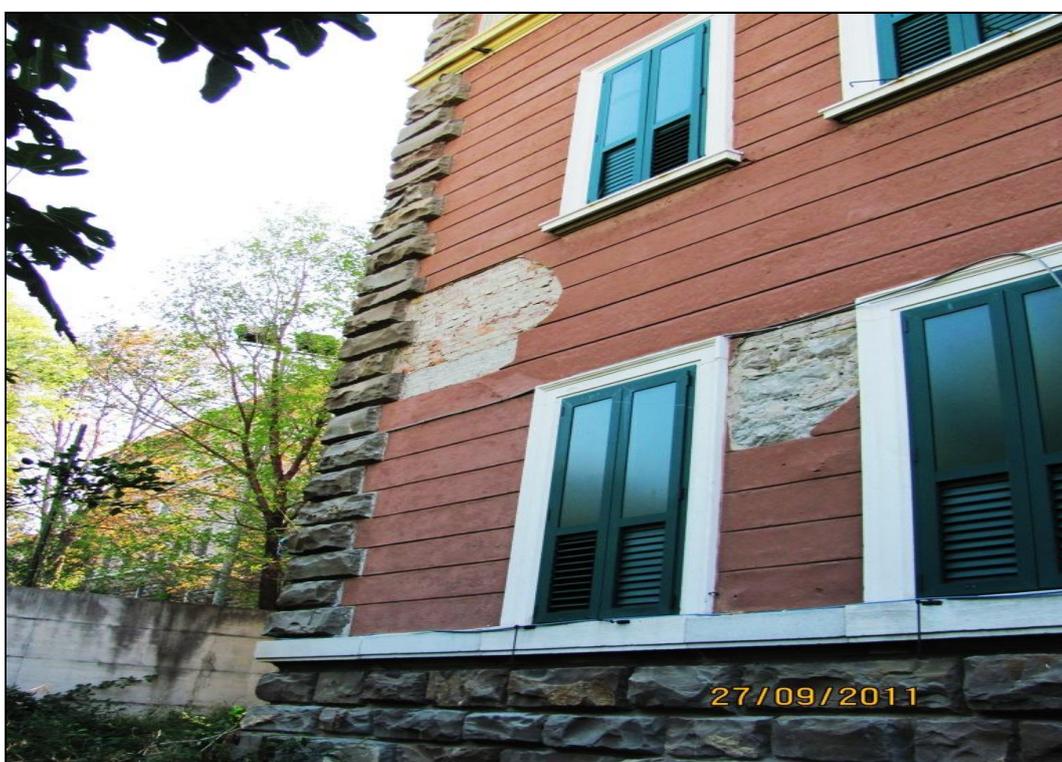
Gli infissi esterni e le relative ante d'oscuro realizzati in alluminio verniciato a forno, si presentano in buone condizioni in quanto di recente installazione. (foto 7 e 8)

*Foto 7 - Particolare fotografico dal quale si evince la tipologia di ante d'oscuro.*

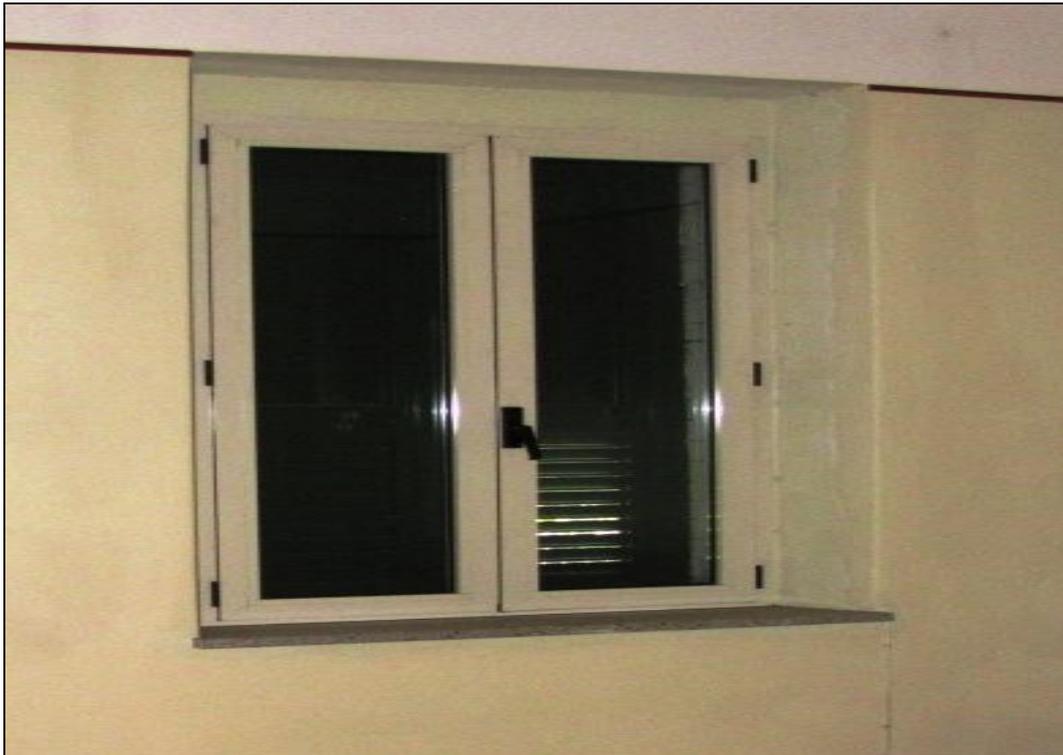
*Foto 8 - Particolare fotografico dal quale si evince la tipologia di infissi esterni con vetrocamera.*

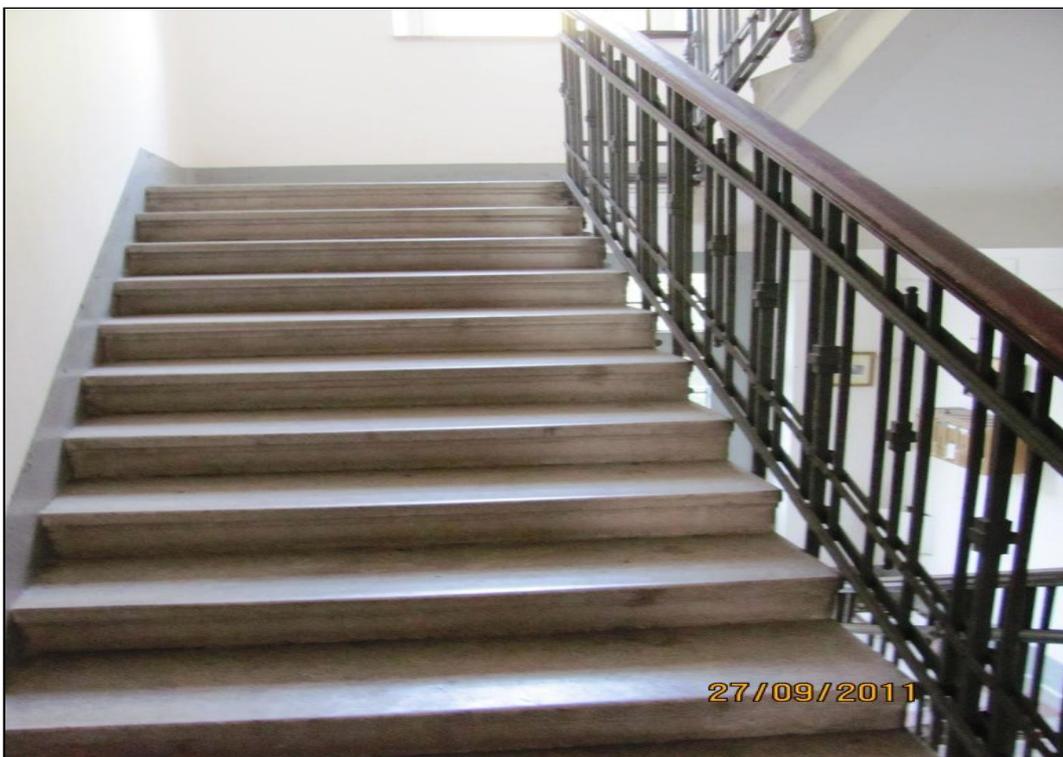
Nell'edificio sono presenti due corpi scala in buone condizioni realizzati in cemento armato, con rivestimento in pietra naturale, ringhiera in ferro battuto verniciato e passamano in legno (foto 9)

*Foto 9 - Particolare fotografico dal quale si evincono le caratteristiche architettoniche del corpo scala.*

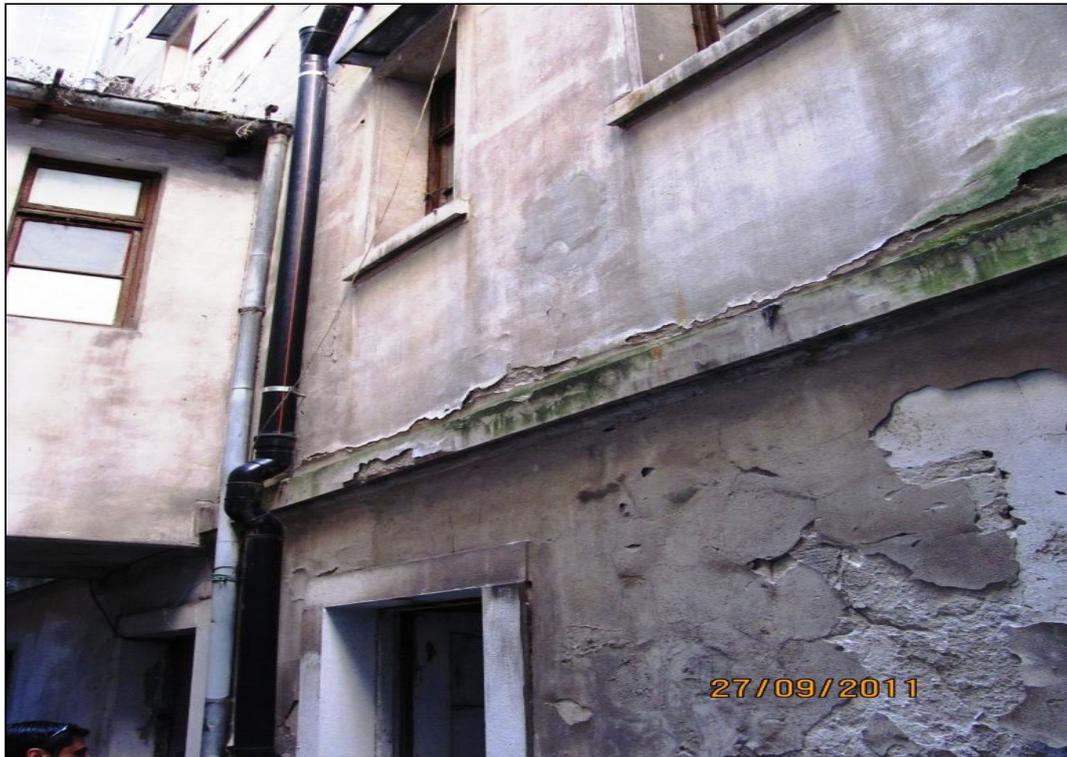
Le cantine pertinenziali, da cui si accede dai corpi scala e dal cortile interno, in molti casi sono privi di infissi, porte d'ingresso e pavimenti. Il cortile sopra citato si presenta in scadenti condizioni generali (foto 10 e 11).

*Foto 10 – Particolare fotografico dal quale si evince il degrado generale cortile interno.*

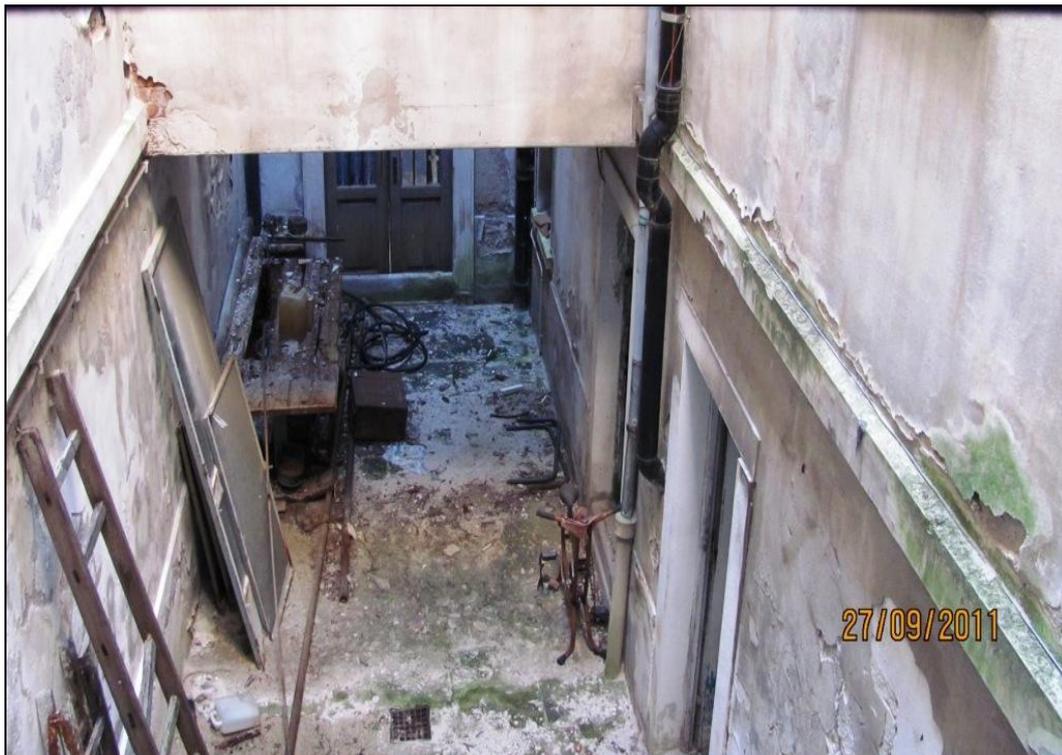
*Foto 11 – particolare fotografico dal quale si evince lo stato attuale del cortile interno ed i relativi accessi alle cantine pertinenziali.*

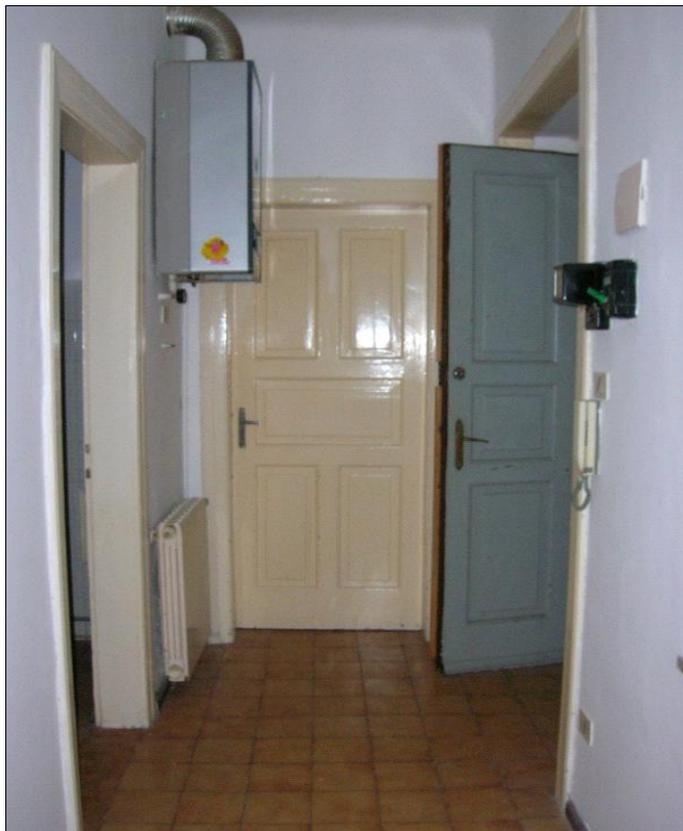
Le pavimentazioni sono costituite interamente da rivestimento in ceramica e si presentano in buone condizioni. (vds. fig. 1, 2 e 3 dell'Allegato 1 alla presente relazione).

- *Pavimenti*: Tutti i vani dell'unità immobiliare in oggetto sono pavimentati con rivestimento in ceramica. Lo stato conservativo e manutentivo delle pavimentazioni risulta non scadente, in quanto, la superficie totale da sostituire è inferiore al 30%;

*Foto 1 - stato manutentivo pavimentazione dell'ingresso / corridoio e soggiorno.*

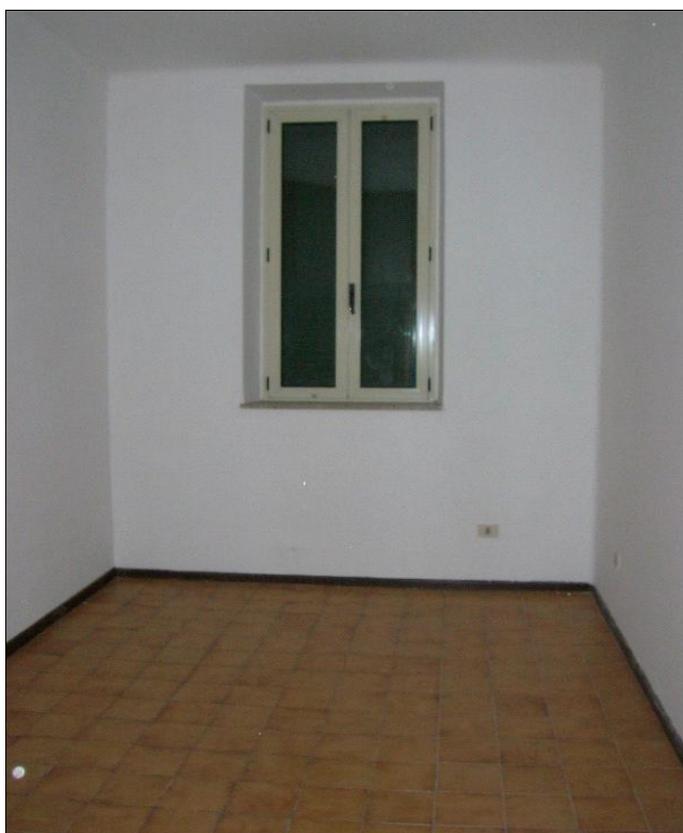
*Foto 2 - stato manutentivo pavimentazione.*

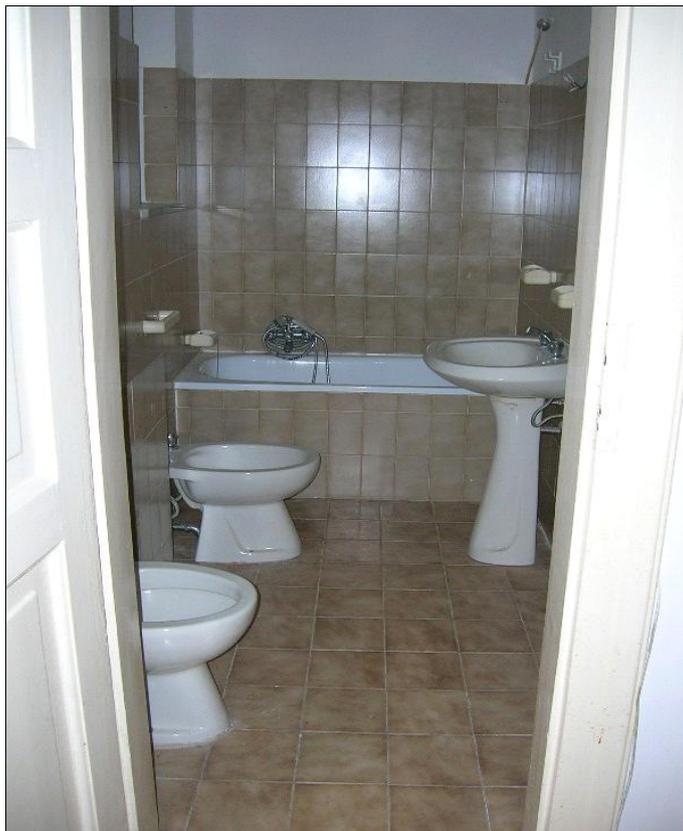
*Foto 3 - stato manutentivo pavimentazione del bagno.*

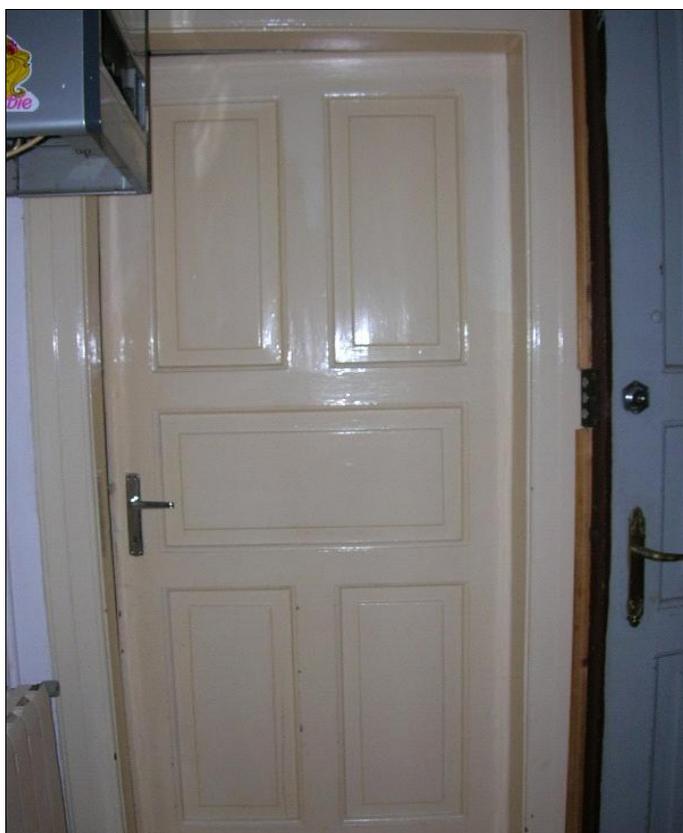
Gli infissi interni si presentano in stato scadente. Sono realizzati in legno verniciato e specchiato. La porta di ingresso è in legno, rinforzata (foto 4 e 5 dell'Allegato 1).

*Foto 4 - porta esterna.*

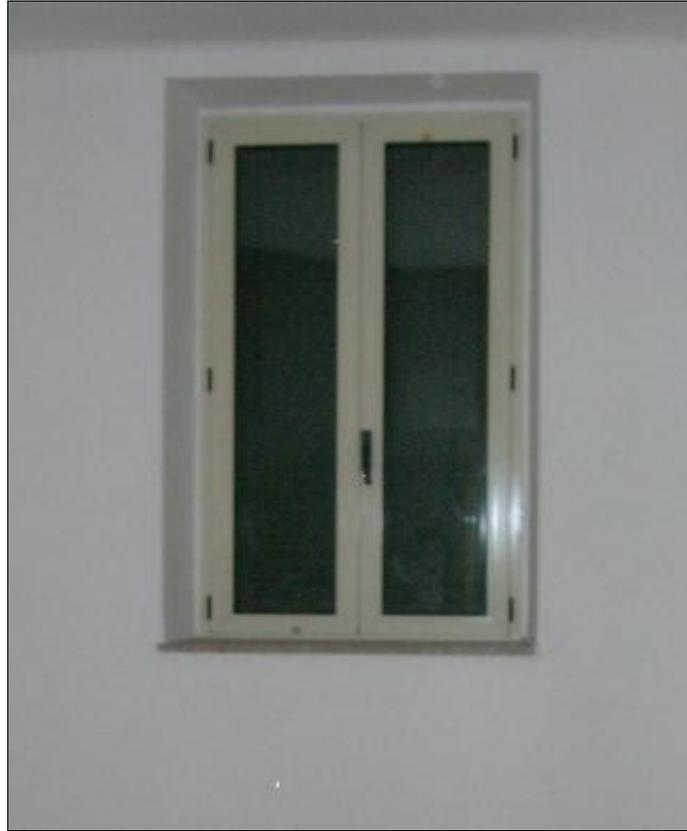
*Foto 5 – infisso esterno.*

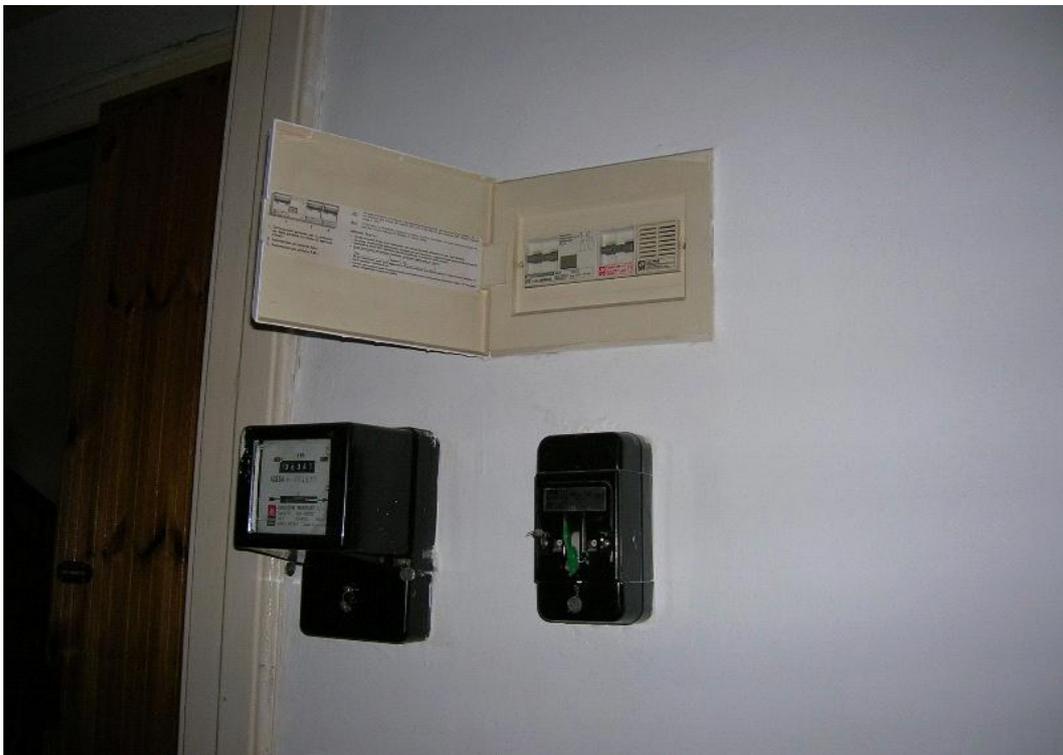
- impianto elettrico non adeguato alla normativa vigente (foto 6 dell'Allegato 1);
- impianto idrico-sanitario;
- impianto citofonico;
- impianto di riscaldamento inesistente.

- *impianto elettrico*: non rispondente alla normativa vigente;
- *impianto idrico sanitario e servizi igienici*: in scadenti condizioni in quanto non risultano negli anni interventi di manutenzione e attualmente l'intera rete necessita la totale sostituzione dovuta alla vetustà delle tubazioni;

*Foto 6 – quadro elettrico dell'unità immobiliare (impianto elettrico non a norma).*
