RELAZIONE TECNICO - DESCRITTIVA

Alloggio codice ETS0151

Via Goffredo Mameli 1, TRIESTE (TS)

Data sopralluogo: *27 Settembre 2011*

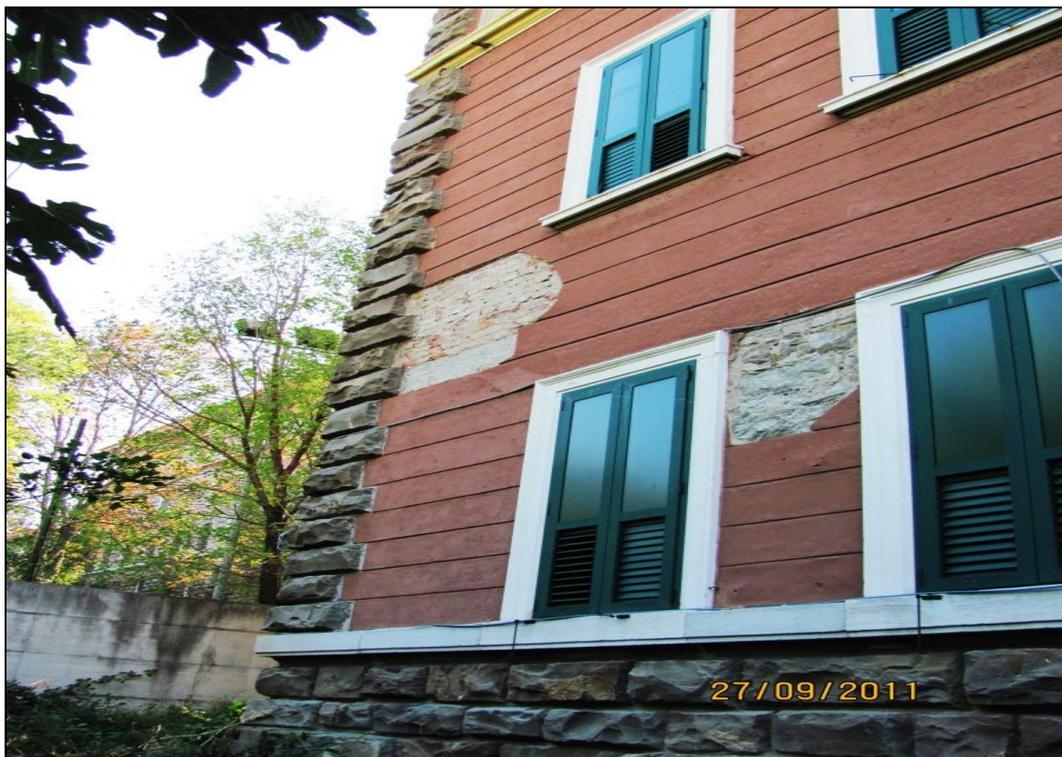
L'edificio ha struttura portante mista (pietra/mattoni), tamponature esterne in muratura. La copertura è a falde in coppi con orditura in legno, la qualità degli intonaci esterni risulta scadente in quanto presenti numerosi rigonfiamenti e distacco di materiale (foto 4, 5 e 6).

Foto 4 - Particolare fotografico dal quale si evince l'aspetto e lo stato conservativo delle facciate esterne del fabbricato. Vista lato nord.

- *Prospetti esterni*: Sono in condizioni scadenti, in quanto sono presenti evidenti segni di degrado negli intonaci esterni di tutte le facciate per una superficie superiore al 10% della superficie complessiva;
- *Impianto elettrico, citofonico*: l'impianto elettrico esistente non rispetta la normativa vigente in materia. L'impianto citofonico è esistente e funzionante.
- *Copertura*: si presenta in condizioni non scadenti, in quanto realizzata in coppi con orditura in legno non presenta ammaloramenti e infiltrazioni di acqua piovana;
- *Scale e parti comuni*: i corpi scala interni sono in buone condizioni, mentre le restanti parti comuni si presentano in mediocri condizioni. Nel complesso lo stato conservativo è non scadente in quanto il totale delle superfici deteriorate non supera il 30% della superficie totale;
- L'edificio è sprovvisto di *impianto di riscaldamento ed ascensore*.

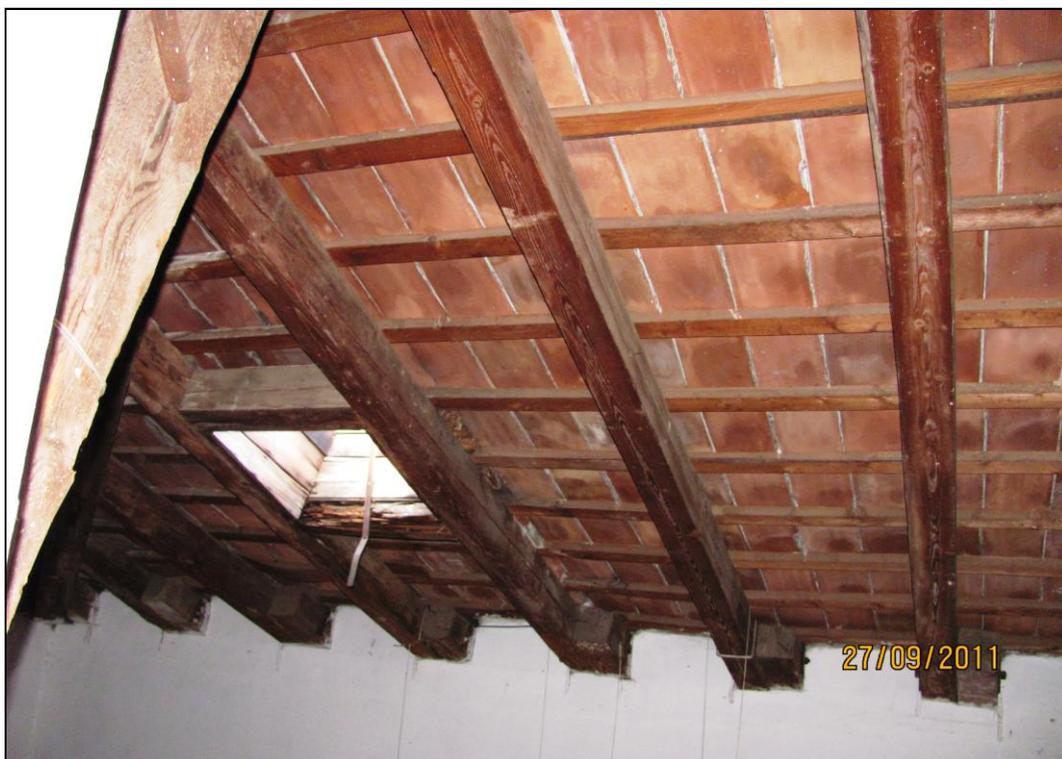
Foto 5 - Particolare fotografico dal quale si evince parte dell'orditura del tetto.

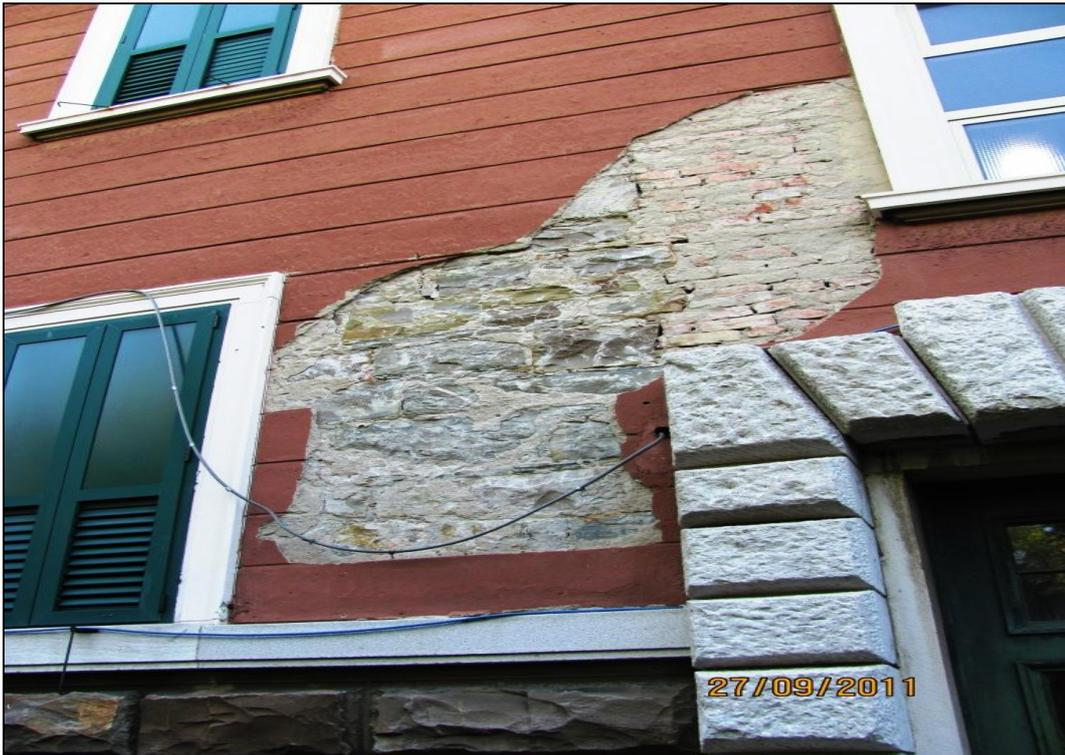
Foto 6 - Particolare fotografico dal quale si evince la tipologia di struttura mista pietra/mattone e il degrado dell'intonaco esterno.

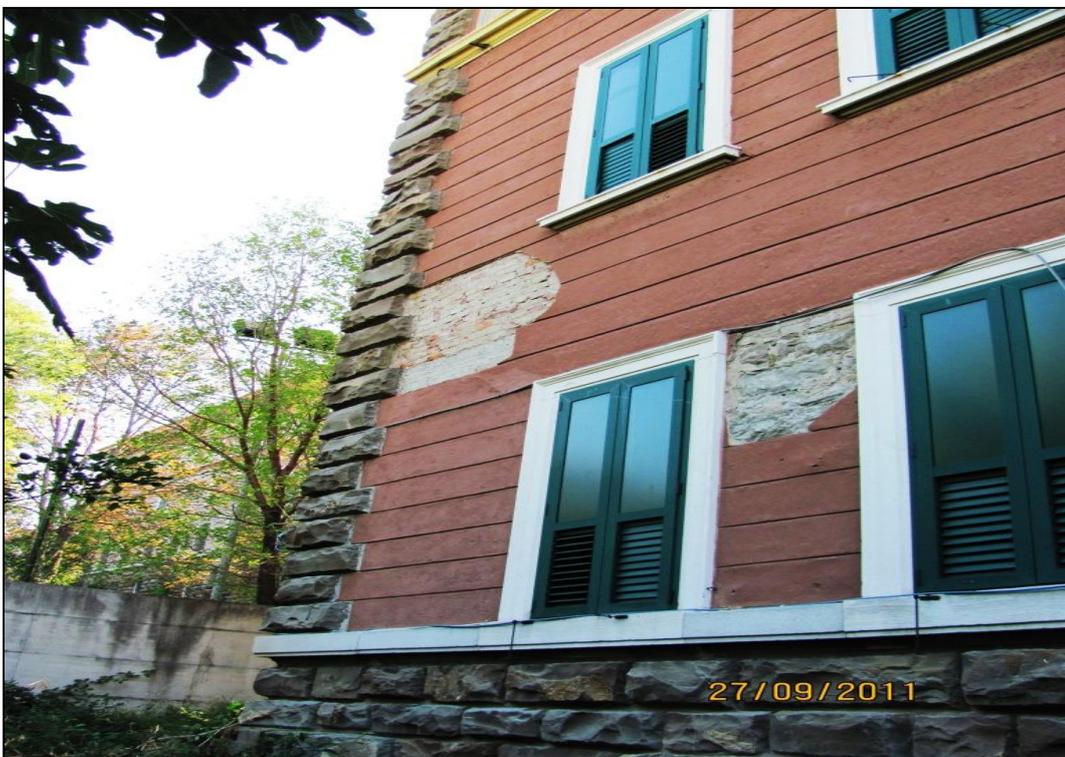
Gli infissi esterni e le relative ante d'oscuro realizzati in alluminio verniciato a forno, si presentano in buone condizioni in quanto di recente installazione. (foto 7 e 8)

Foto 7 - Particolare fotografico dal quale si evince la tipologia di ante d'oscuro.

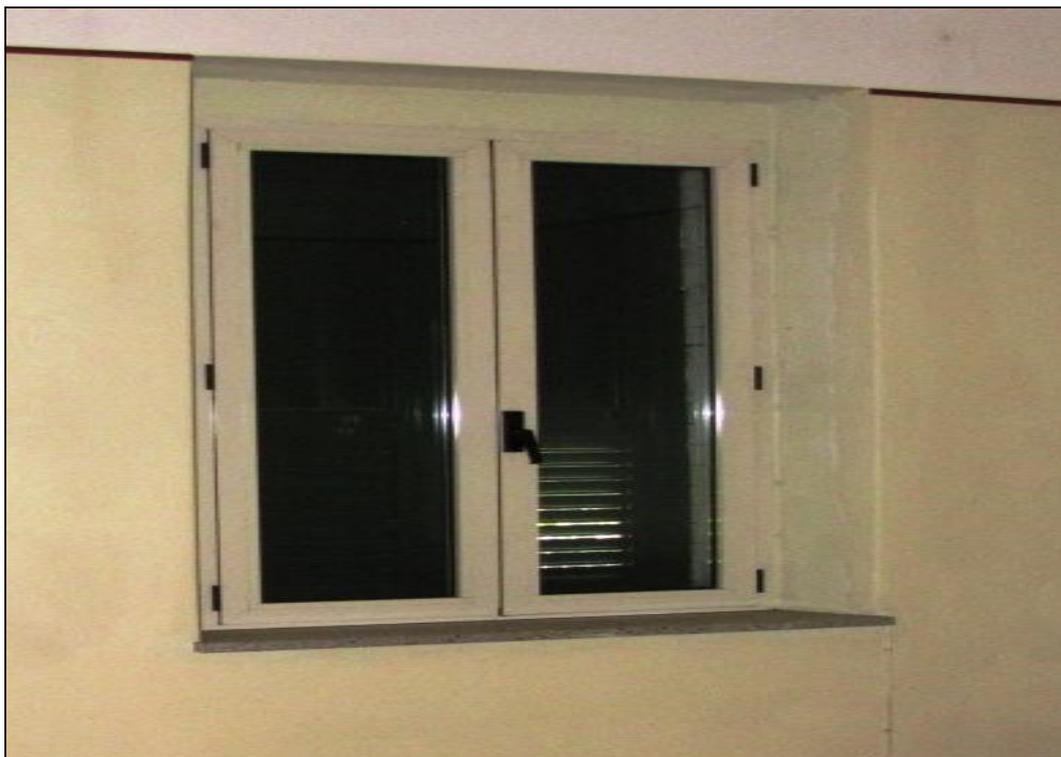
Foto 8 - Particolare fotografico dal quale si evince la tipologia di infissi esterni con vetrocamera.

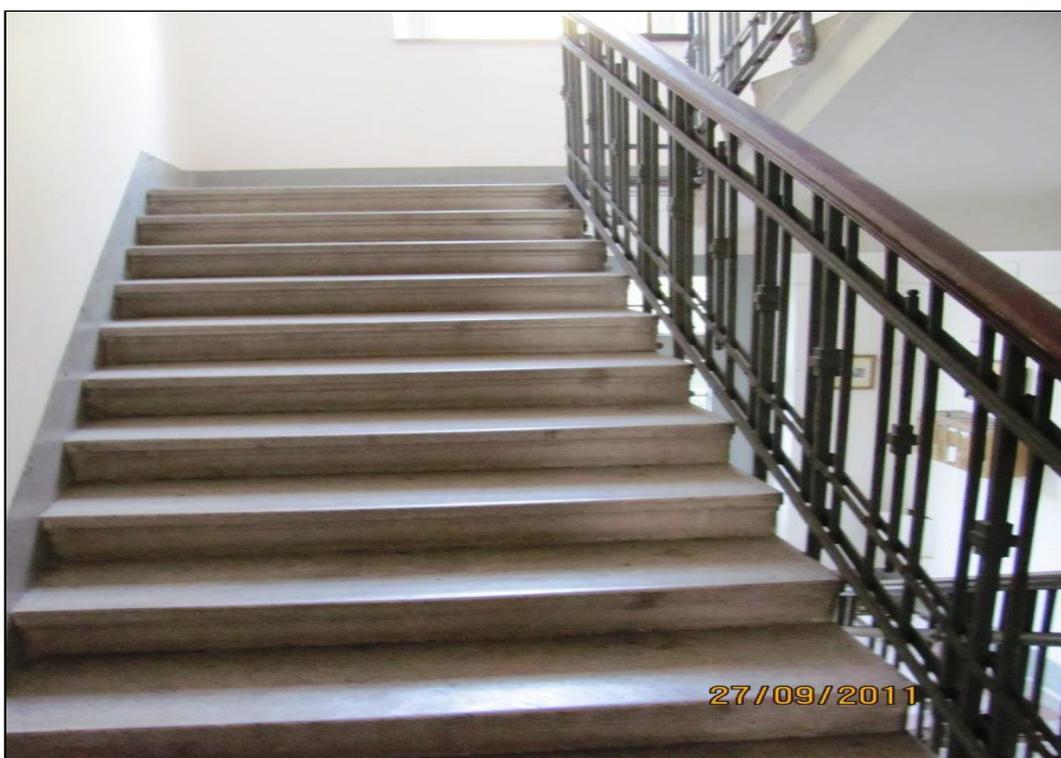
Nell'edificio sono presenti due corpi scala in buone condizioni realizzati in cemento armato, con rivestimento in pietra naturale, ringhiera in ferro battuto verniciato e passamano in legno (foto 9)

Foto 9 - Particolare fotografico dal quale si evincono le caratteristiche architettoniche del corpo scala.

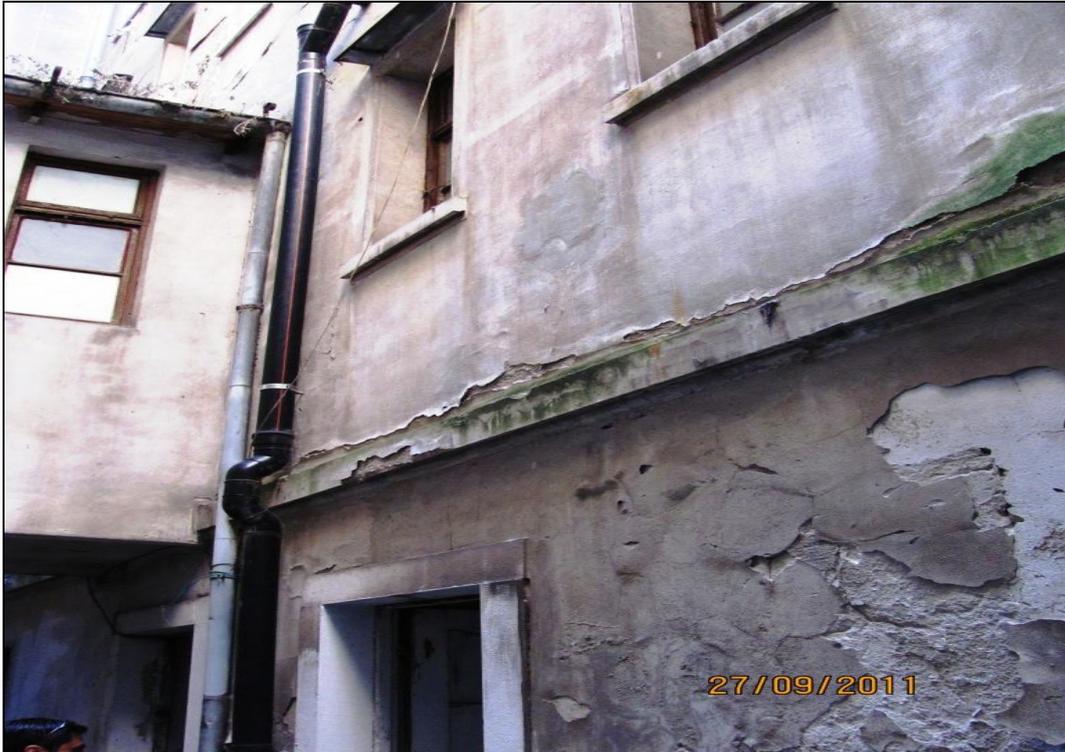
Le cantine pertinenziali, da cui si accede dai corpi scala e dal cortile interno, in molti casi sono privi di infissi, porte d'ingresso e pavimenti. Il cortile sopra citato si presenta in scadenti condizioni generali (foto 10 e 11).

Foto 10 – Particolare fotografico dal quale si evince il degrado generale cortile interno.

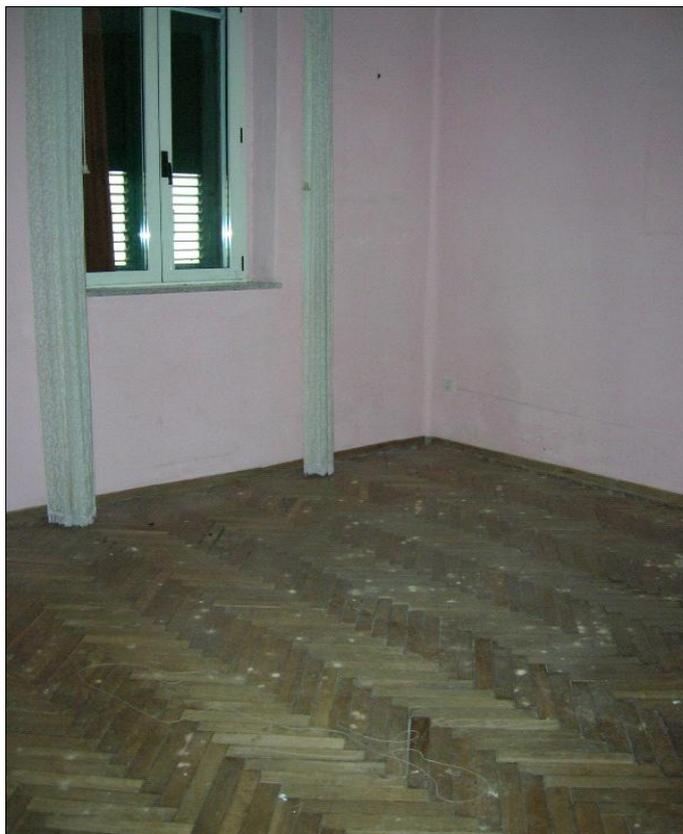
Le pavimentazioni sono in materiale vario ed in mediocri condizioni. Le camere da letto sono pavimentate con parquet mentre i restanti vani sono pavimentati con piastrelle in ceramica.(vds. fig. 1 e 2 dell'Allegato 1).

- *Pavimenti*: Le camere da letto sono pavimentate con parquet mentre i restanti vani sono pavimentati con piastrelle in ceramica. Lo stato conservativo e manutentivo delle pavimentazioni risulta non scadente, in quanto, la superficie totale da sostituire è inferiore al 30%.

Foto 1 - stato manutentivo pavimentazione camere.

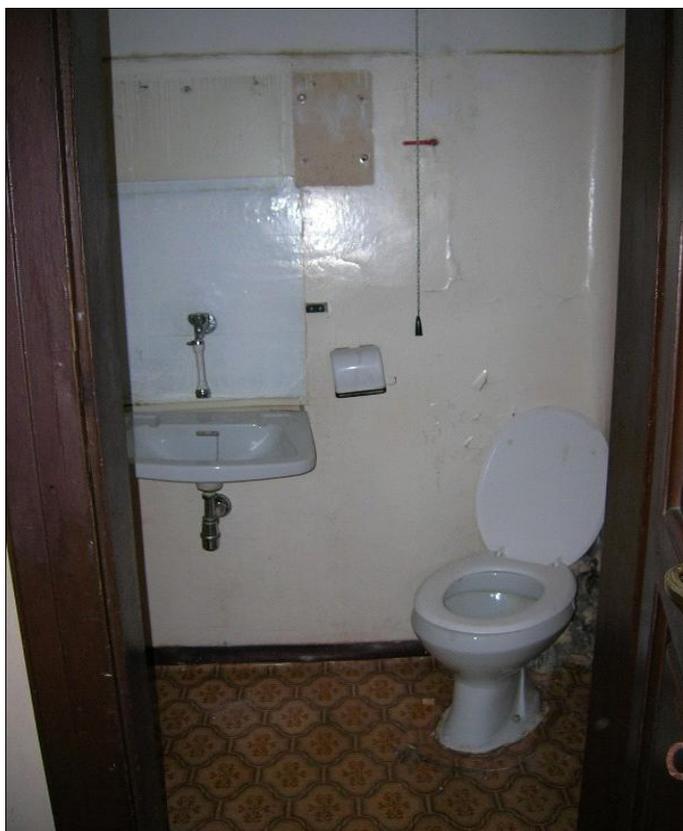
Foto 2 - stato manutentivo pavimentazione del bagno.

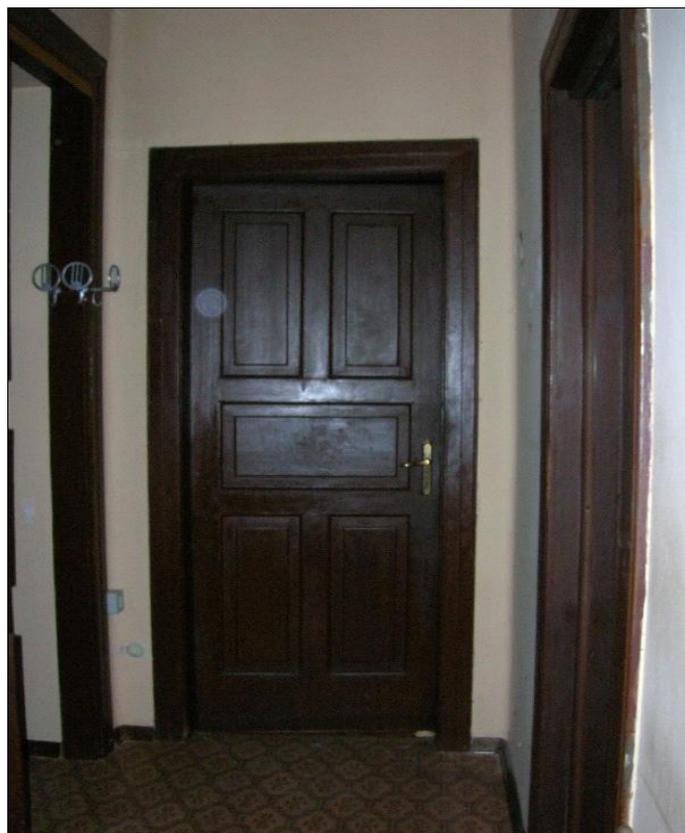
Gli infissi interni si presentano in stato scadente. Sono realizzati in legno verniciato e specchiettato. La porta di ingresso è in legno, rinforzata (foto 3 e 4 dell'Allegato 1).

- *infissi interni*: si presentano in uno stato scadente, in quanto sono in condizioni tali da rendere necessaria la sostituzione di oltre metà della dotazione presente, sono realizzati in legno specchiato e verniciato bianco;

Foto 3 - porta interna.

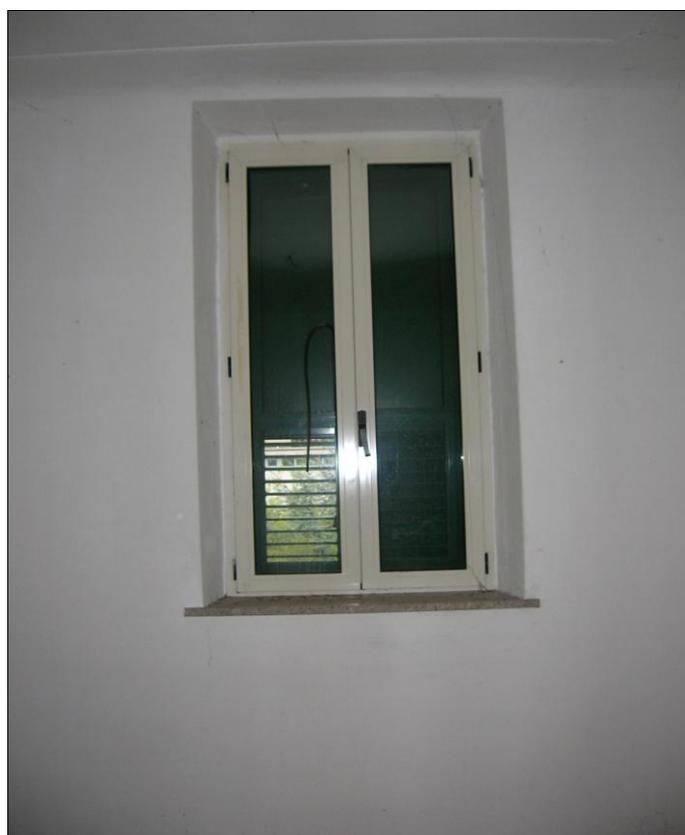
Foto 4 – infisso esterno.

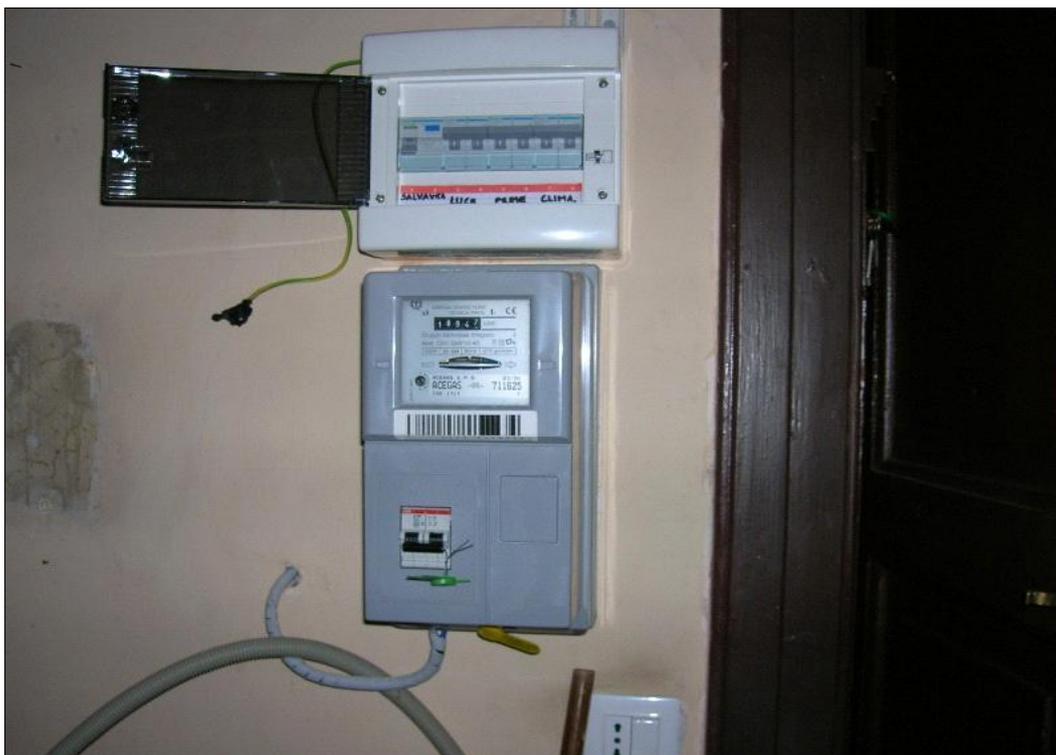
- impianto elettrico non adeguato alla normativa vigente (foto 5 dell'Allegato 1);
- impianto idrico-sanitario;
- impianto citofonico;
- impianto di riscaldamento inesistente.

- *impianto elettrico*: non rispondente alla normativa vigente;
- *impianto idrico sanitario e servizi igienici*: in scadenti condizioni in quanto non risultano negli anni interventi di manutenzione e attualmente l'intera rete necessita la totale sostituzione dovuta alla vetustà delle tubazioni;

Foto 5 – quadro elettrico dell'unità immobiliare (impianto elettrico non a norma).
