12° REPARTO INFRASTRUTTURE

RELAZIONE TECNICO - DESCRITTIVA

Alloggio codice ETS0093

Via Revoltella 36, TRIESTE

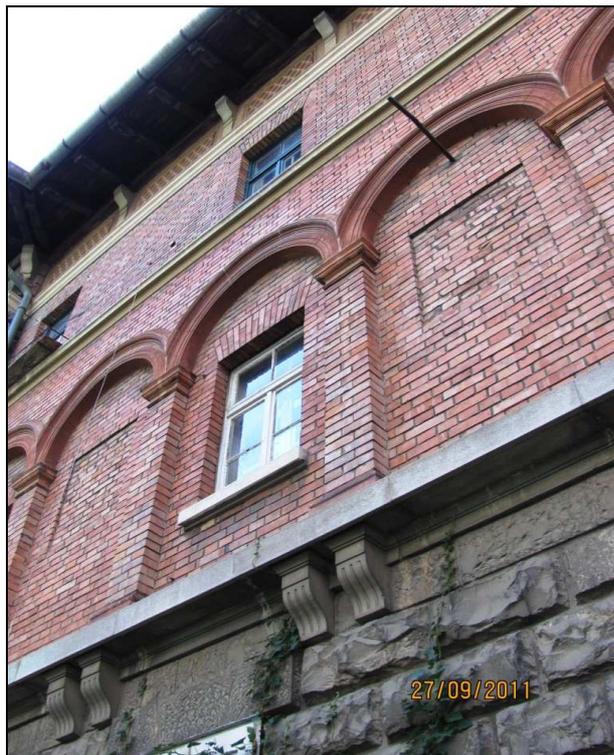
L'edificio ha struttura portante mista (pietra/mattoni), tamponature esterne in muratura. La copertura è a falde in coppi con orditura in legno, la qualità degli intonaci esterni risulta scadente in quanto è presenti qualche rigonfiamento e distacco di materiale, in misura superiore al 10% della superficie totale (foto 4, 5 e 6). Gli infissi esterni e le relative ante d'oscuro realizzati in legno, si presentano in

Foto 6 - Particolare fotografico dal quale si evince la tipologia di struttura mista.

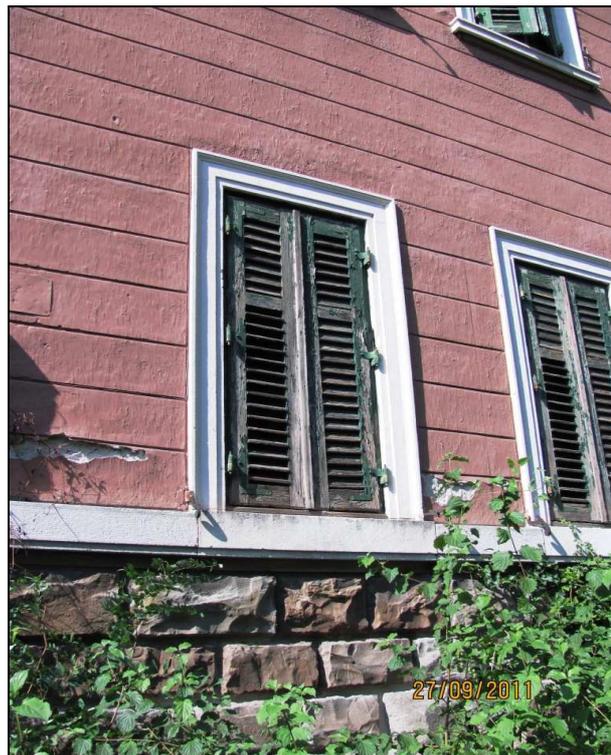
scadenti condizioni (foto 7 e 8).

Foto 7 - Particolare fotografico dal quale si evince la tipologia di ante d'oscuro.

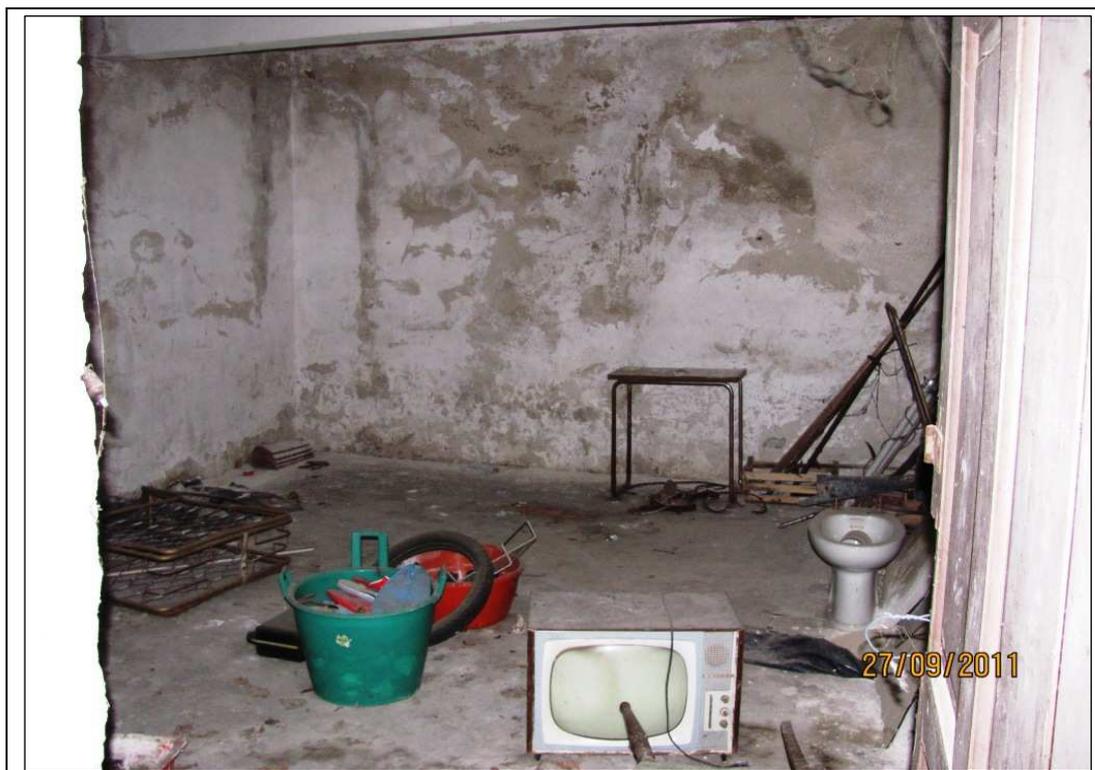
Le cantine pertinenziali, da cui si accede dai corpi scala e dal cortile interno, in molti casi sono privi di infissi, porte d'ingresso e pavimenti (foto 11).

Foto 11 – Particolare fotografico dove si evidenziano le condizioni interne cantina pertinenziale.

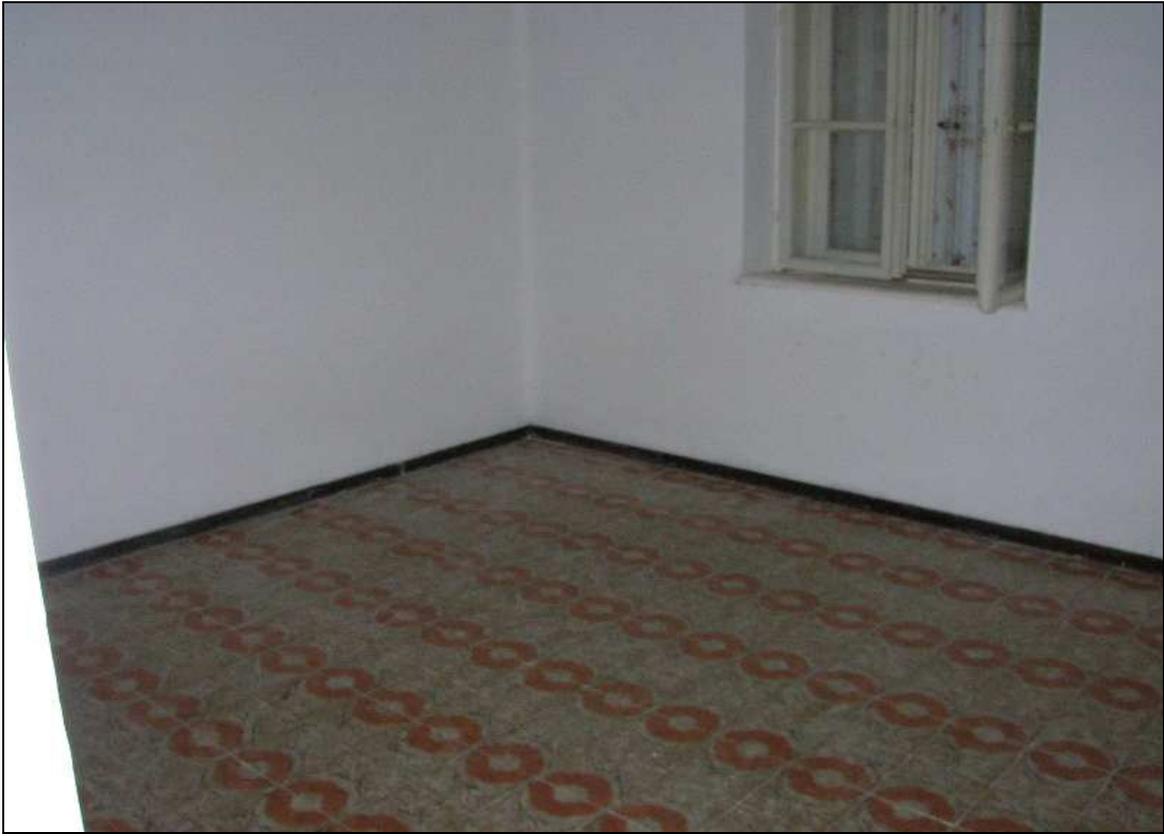
Tutti i locali sono pavimentati con rivestimento in ceramica ad eccezione delle camere da letto pavimentate con parquet. Lo stato manutentivo e conservativo delle pavimentazioni non è scadente, in quanto la superficie da sostituire è inferiore al 30% della superficie totale. (Foto 1, 2 e 3 dell'Allegato 1).

Foto 1 - stato manutentivo pavimentazione dell'ingresso / corridoio e soggiorno.

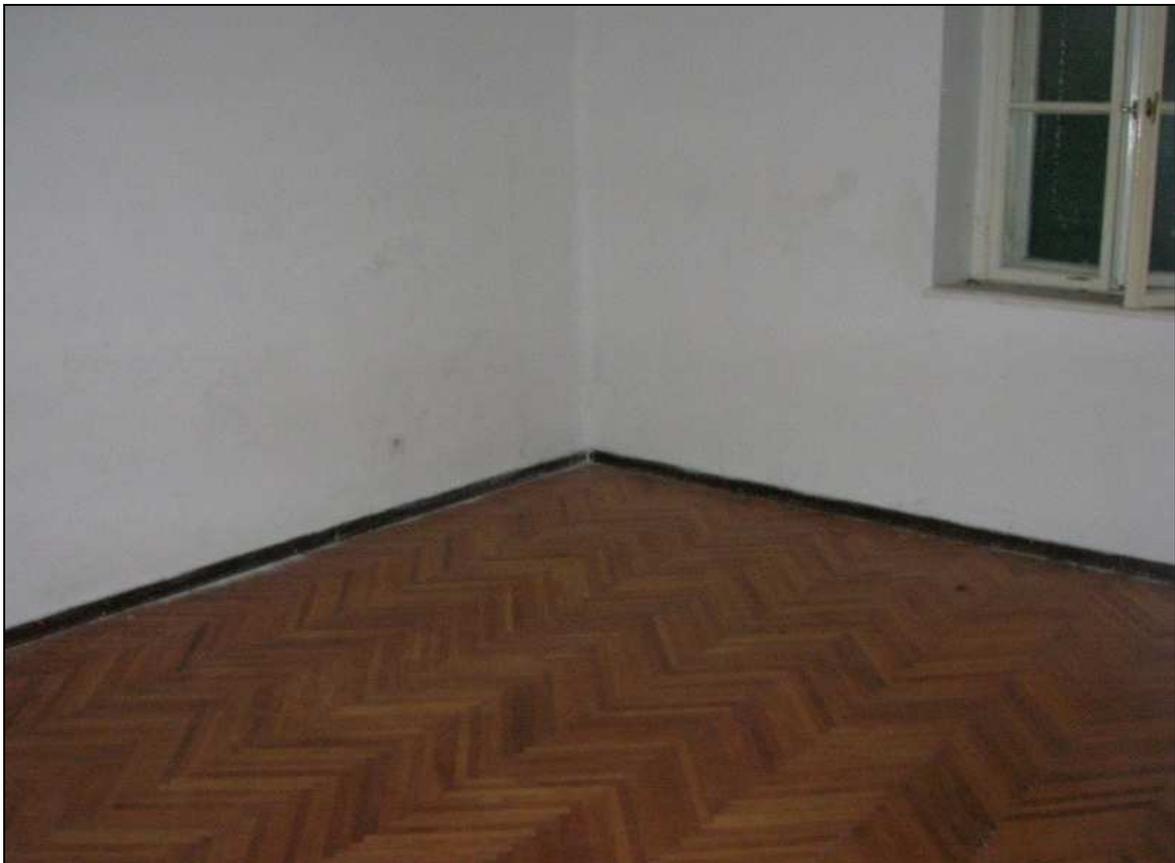
Foto 2 - stato manutentivo pavimentazione e pareti delle camere.

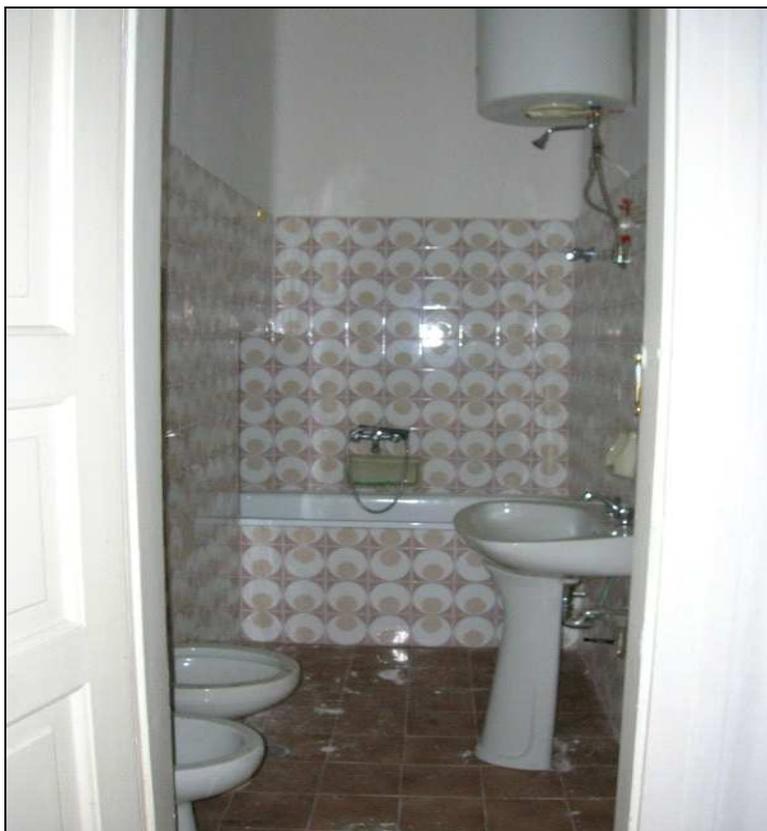
Foto 3 - stato manutentivo pavimentazione del bagno.

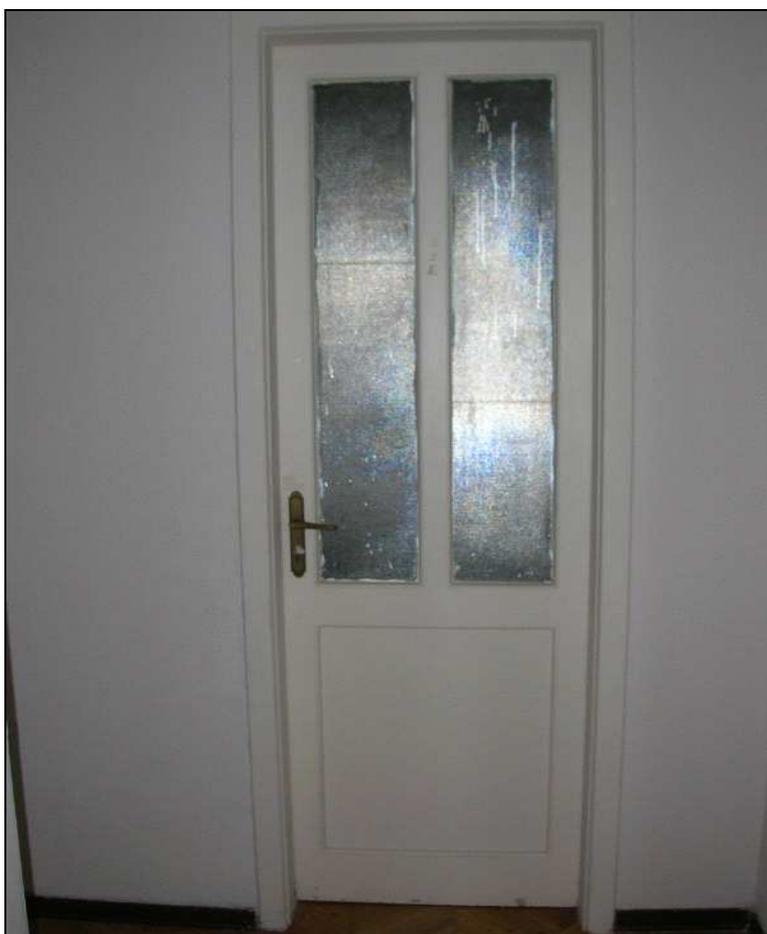
Gli infissi interni si presentano in stato scadente, in quanto sono in condizioni tali da rendere necessaria la sostituzione di oltre metà della dotazione presente, sono realizzati in legno specchiettato e verniciato bianco, la porta d'ingresso è in legno rinforzata (Foto 4 dell'Allegato 1).

Foto 4 - porta interna.

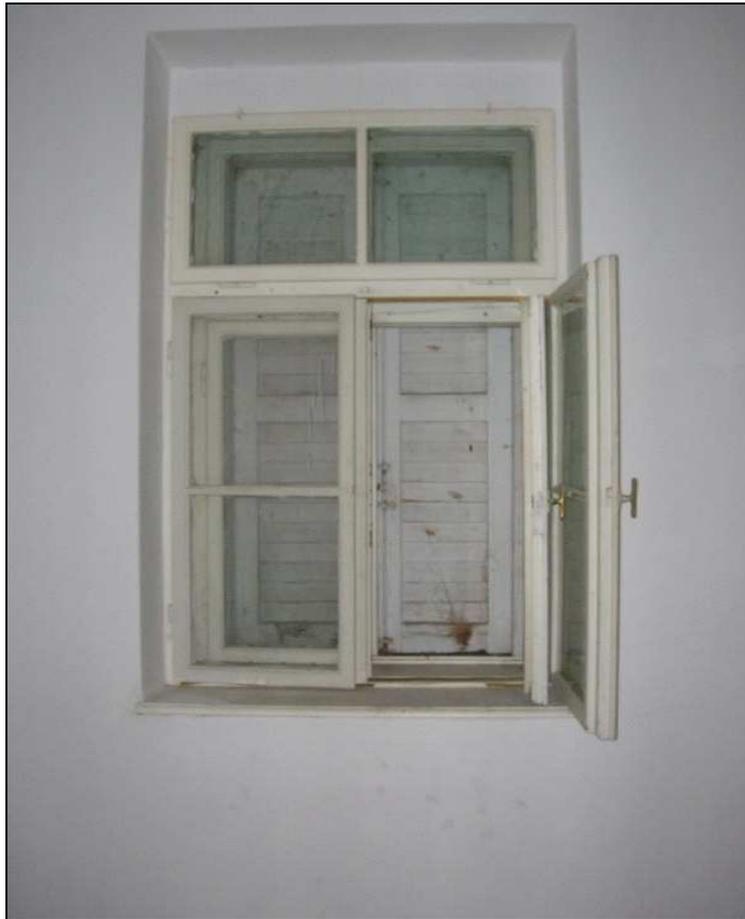
Gli infissi esterni sono in uno stato scadente, in quanto vengono riscontrati rilevanti problemi di tenuta agli agenti atmosferici, tali da rendere necessaria la sostituzione di oltre la metà della dotazione presente, sono doppi infissi con telaio in legno e vetro semplice aventi le ante d'oscuro con persiana mobile anch'esse in legno; (Foto 5 dell'Allegato 1).

Foto 5 – infisso esterno.

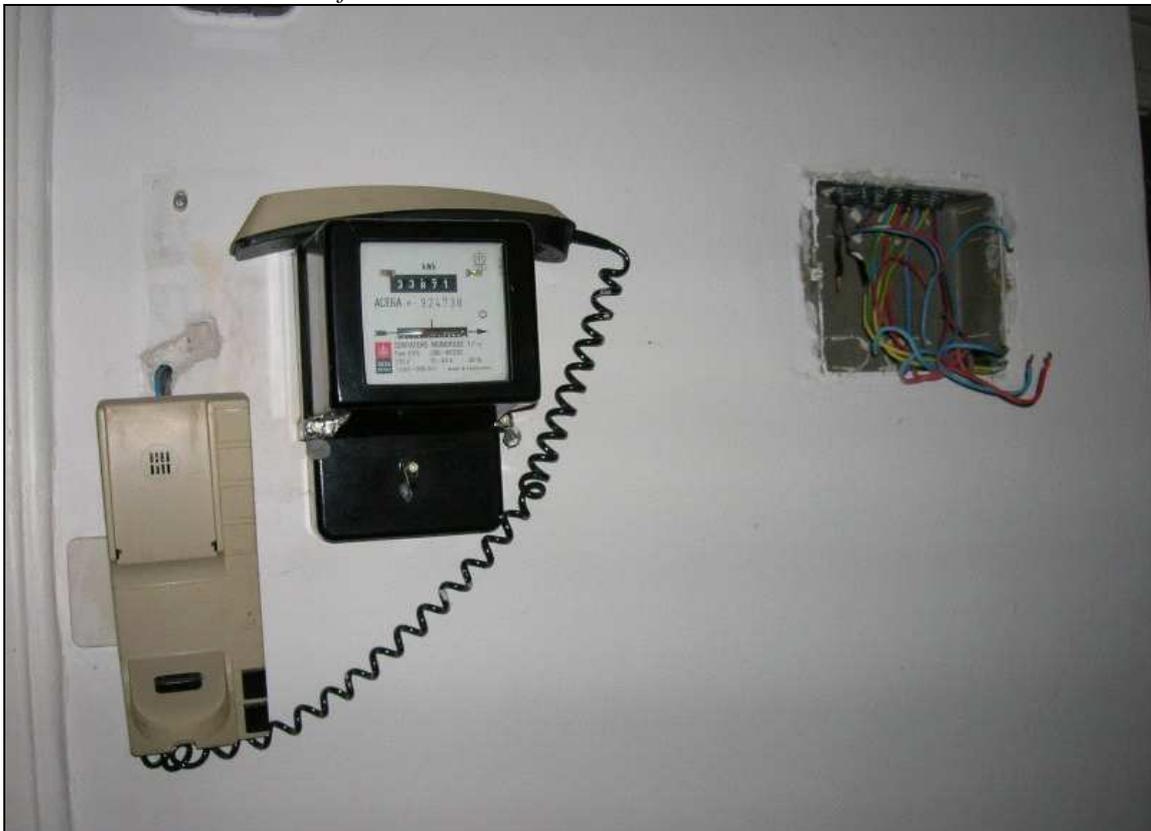
- *impianto elettrico*: in scadenti condizioni in quanto non rispetta la vigente normativa in materia;
- *impianto idrico sanitario e servizi igienici*: in scadenti condizioni in quanto non risultano negli anni interventi di manutenzione e attualmente l'intera rete necessita la totale sostituzione dovuta alla vetustà delle tubazioni;

Foto 6 – quadro elettrico unità immobiliare.
