12° REPARTO INFRASTRUTTURE

RELAZIONE TECNICO - DESCRITTIVA

Alloggio codice ETS0096

Via Revoltella 36, TRIESTE

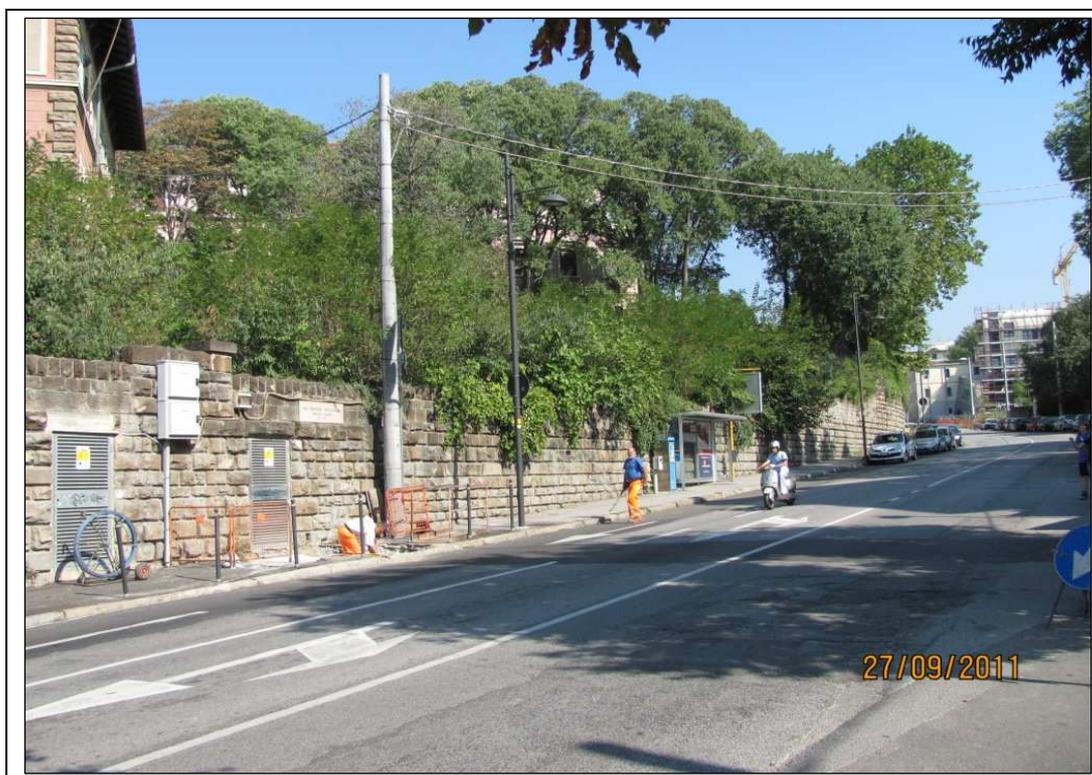
L'intera area è delimitata sui lati fronte strada da un muro in pietra (foto 3), nei due lati a confine con la Caserma è delimitata da un muro di contenimento in calcestruzzo armato.

Foto 3 - Particolare fotografico dal quale si evince l'aspetto e le caratteristiche architettoniche del fabbricato. Vista lato nord.

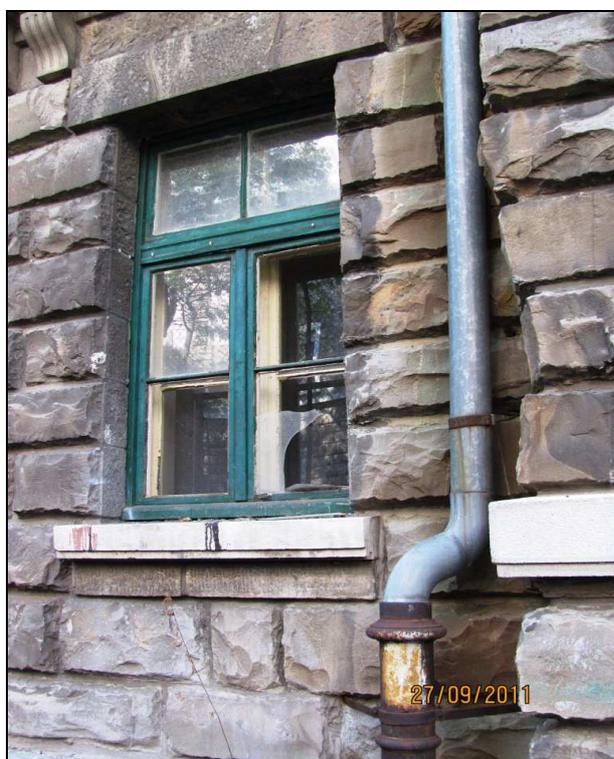
scadenti condizioni (foto 7 e 8).

Foto 8 - Particolare fotografico dal quale si evince la tipologia di infissi esterni.

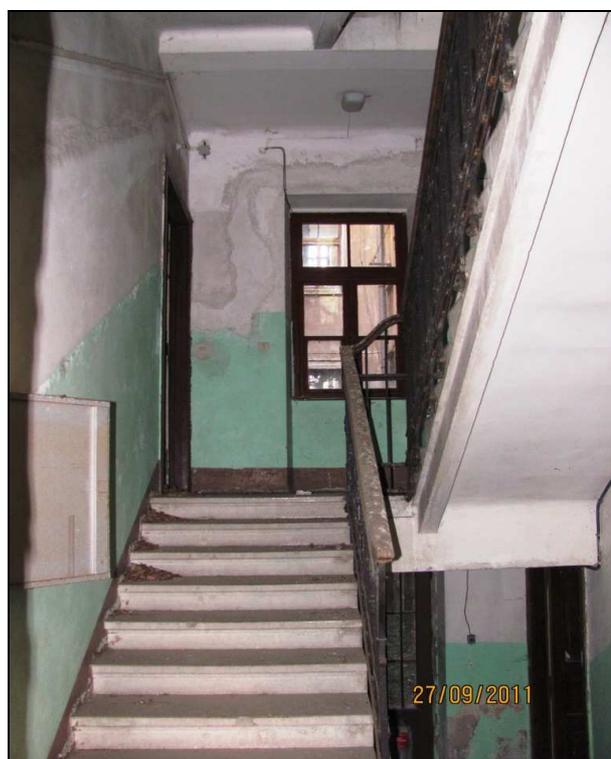
Foto 9 - Corpo scala dal quale si evince le buone condizioni della pavimentazione.

Nell'edificio sono presenti due corpi scala con una pavimentazione in buone condizioni realizzata in cemento armato, con rivestimento in pietra naturale, ringhiera in ferro battuto verniciato e passamano in legno (foto 9), mentre gli intonaci e la tinteggiatura necessitano di importanti interventi di manutenzione.

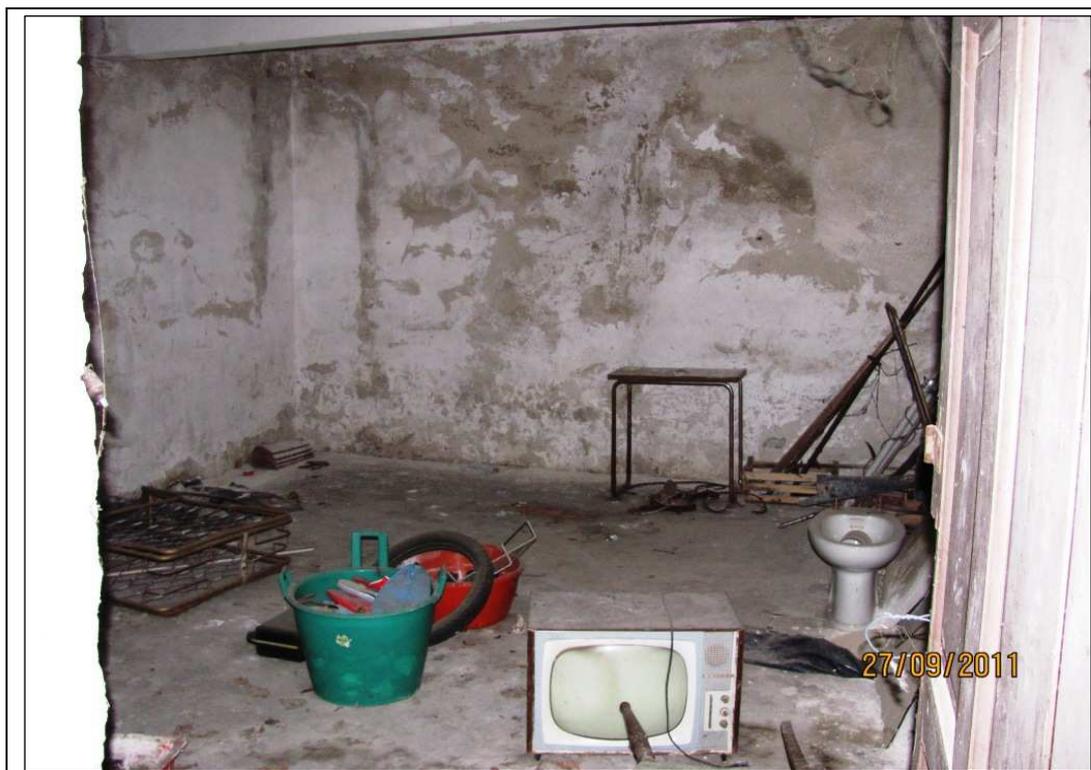
Le cantine pertinenziali, da cui si accede dai corpi scala e dal cortile interno, in molti casi sono privi di infissi, porte d'ingresso e pavimenti (foto 11).

Foto 11 – Particolare fotografico dove si evidenziano le condizioni interne cantina pertinenziale.

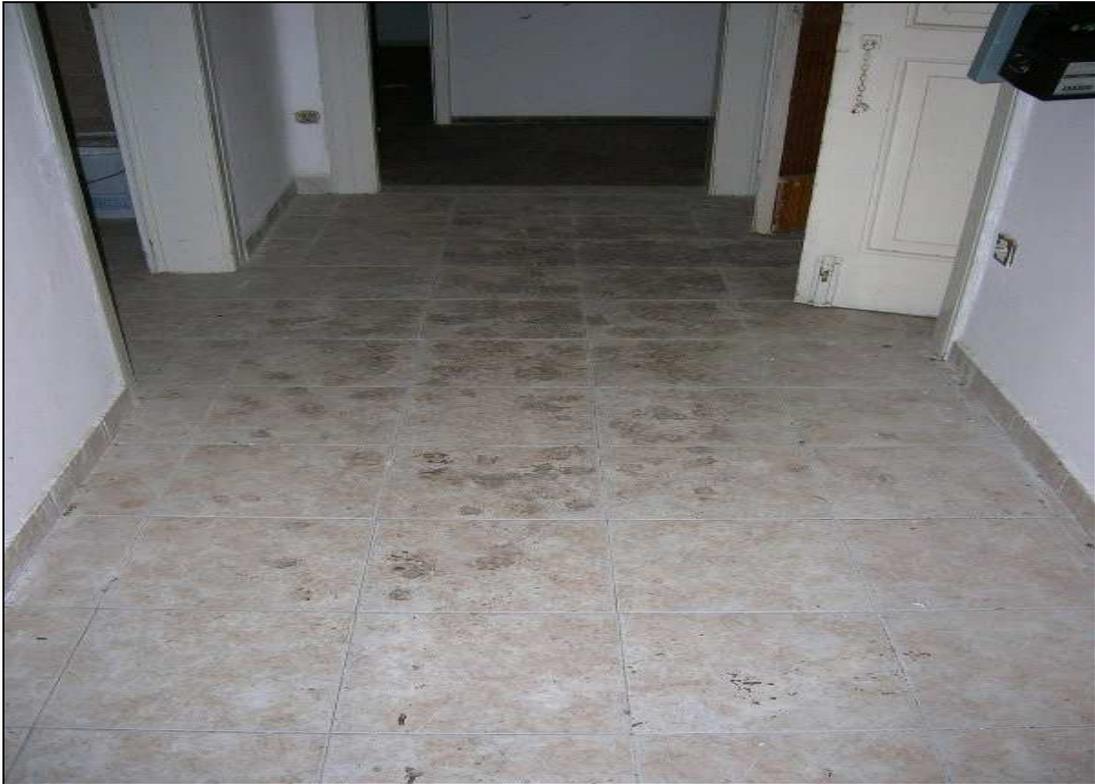
Tutti i locali sono pavimentati con rivestimento in ceramica ad eccezione delle camere pavimentate con parquet. Lo stato manutentivo e conservativo delle pavimentazioni non è scadente, in quanto la superficie da sostituire è inferiore al 30% della superficie totale. (Foto 1, 2 e 3 dell'Allegato 1).

Foto 1 - stato manutentivo pavimentazione dell'ingresso / corridoio e soggiorno.

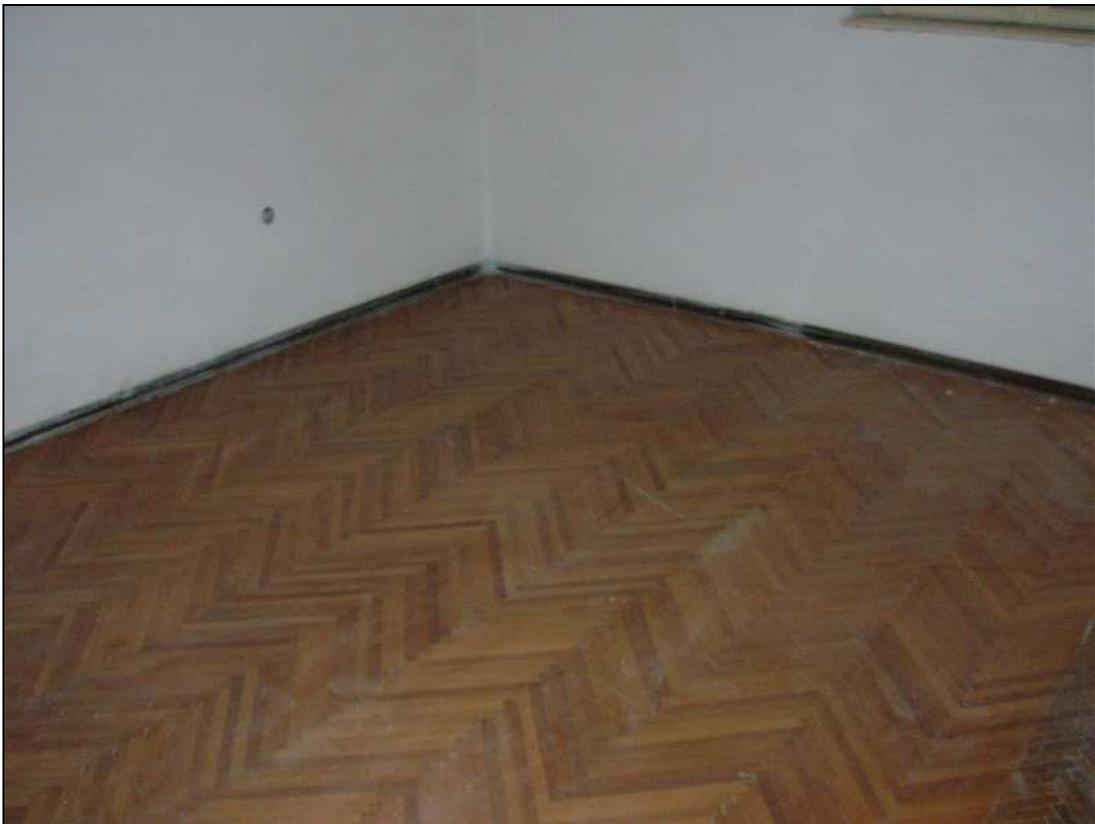
Foto 2 - stato manutentivo pavimentazione e pareti delle camere.

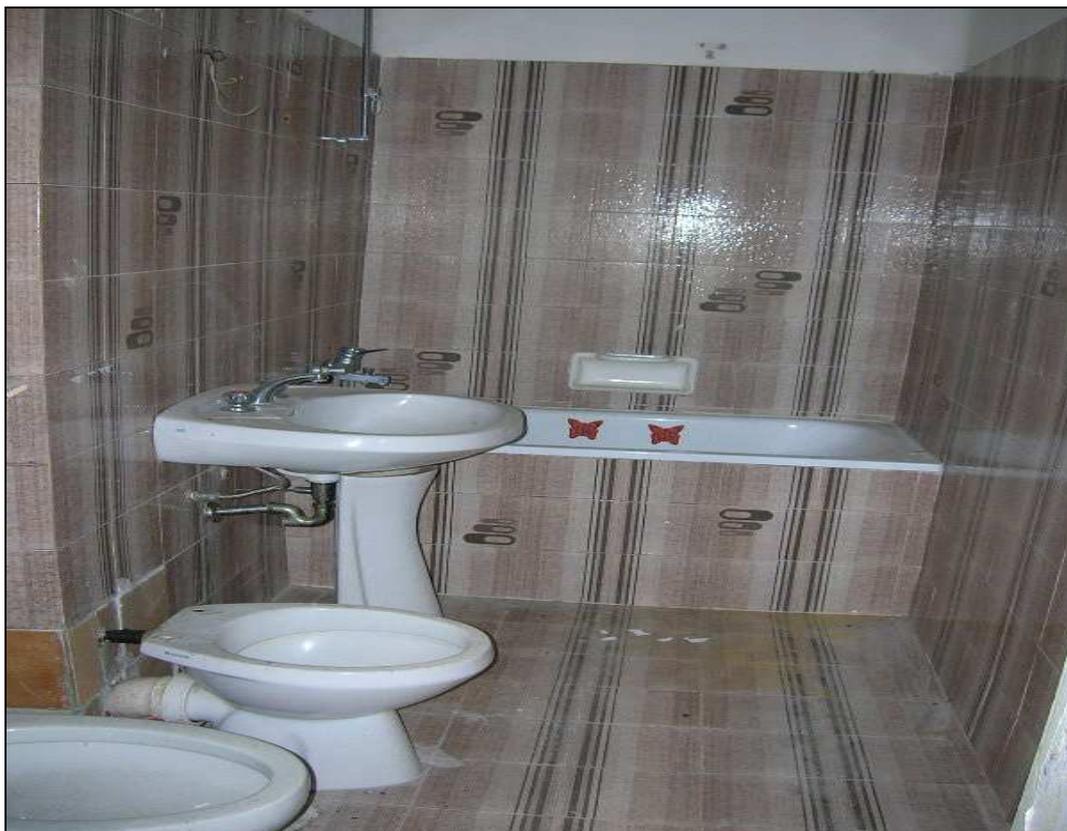
Foto 3 - stato manutentivo pavimentazione del bagno.

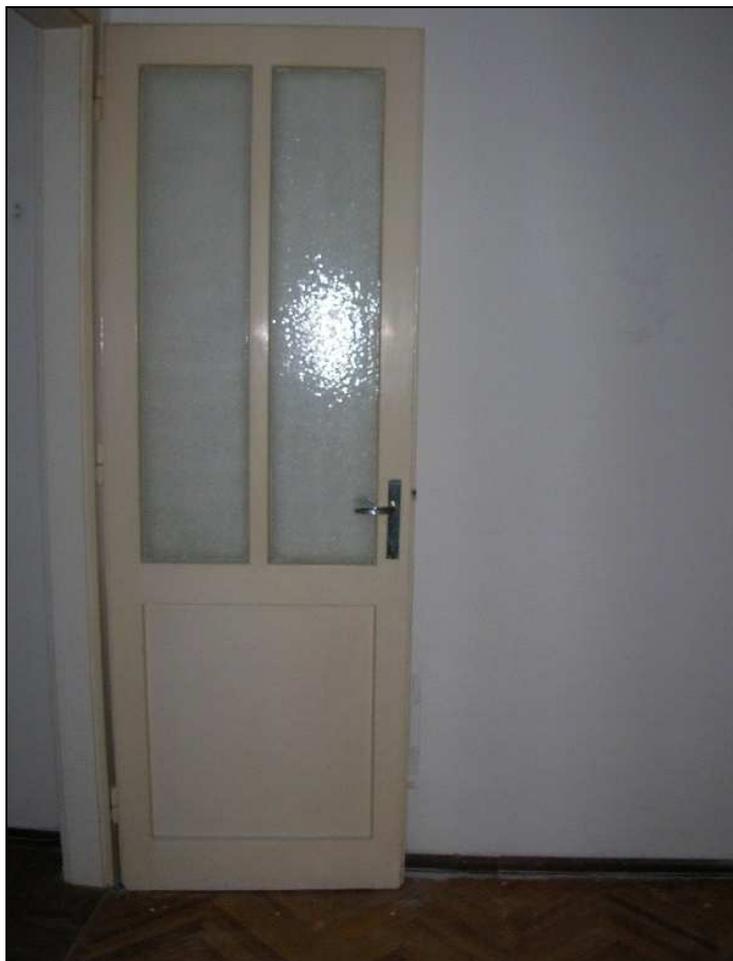
Gli infissi interni si presentano in stato scadente, in quanto sono in condizioni tali da rendere necessaria la sostituzione di oltre metà della dotazione presente, sono realizzati in legno specchiettato e verniciato bianco, la porta d'ingresso è in legno rinforzata (Foto 4 dell'Allegato 1).

Foto 4 - porta interna.

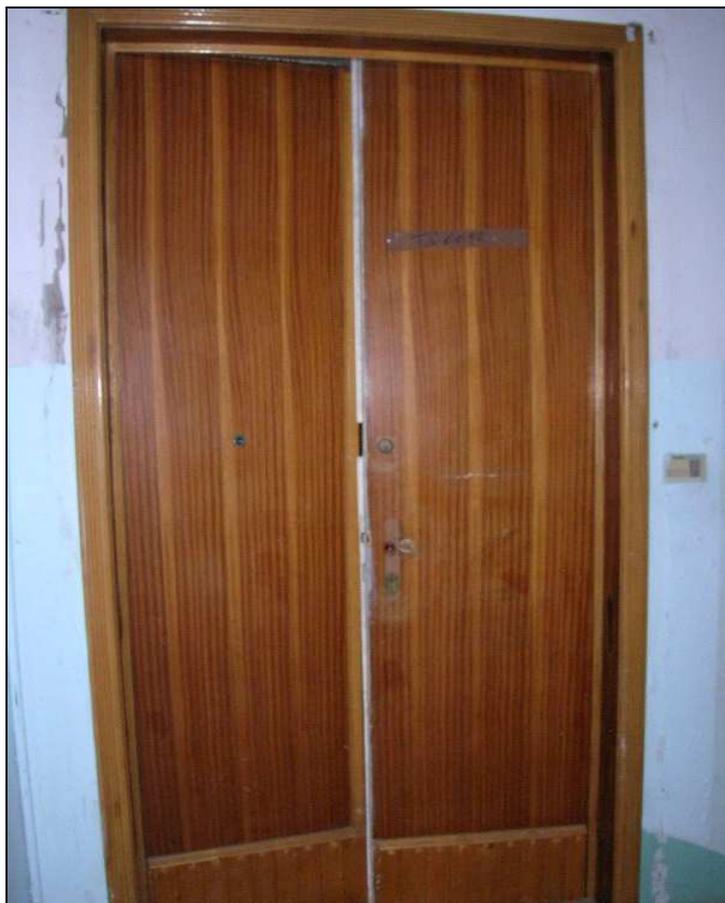
Gli infissi esterni sono in uno stato scadente, in quanto vengono riscontrati rilevanti problemi di tenuta agli agenti atmosferici, tali da rendere necessaria la sostituzione di oltre la metà della dotazione presente, sono doppi infissi con telaio in legno e vetro semplice aventi le ante d'oscuro con persiana mobile anch'esse in legno; (Foto 5 dell'Allegato 1).

Foto 5 – Porta d'ingresso.

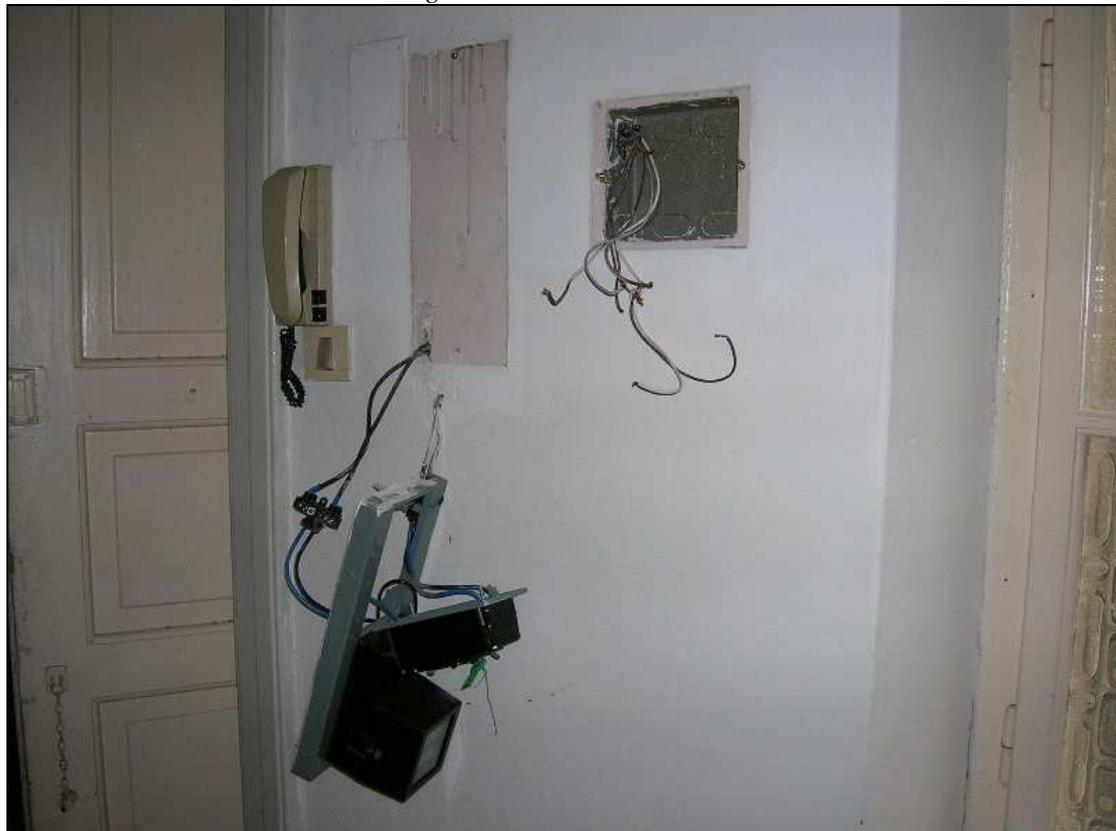
- *impianto elettrico*: in scadenti condizioni in quanto non rispetta la vigente normativa in materia;
- *impianto idrico sanitario e servizi igienici*: in scadenti condizioni in quanto non risultano negli anni interventi di manutenzione e attualmente l'intera rete necessita la totale sostituzione dovuta alla vetustà delle tubazioni;

Foto 6 – quadro elettrico unità immobiliare.
