***12° REPARTO INFRASTRUTTURE***

**RELAZIONE TECNICO - DESCRITTIVA**

**Alloggio codice ETS0097**

**Via Revoltella 36, TRIESTE**

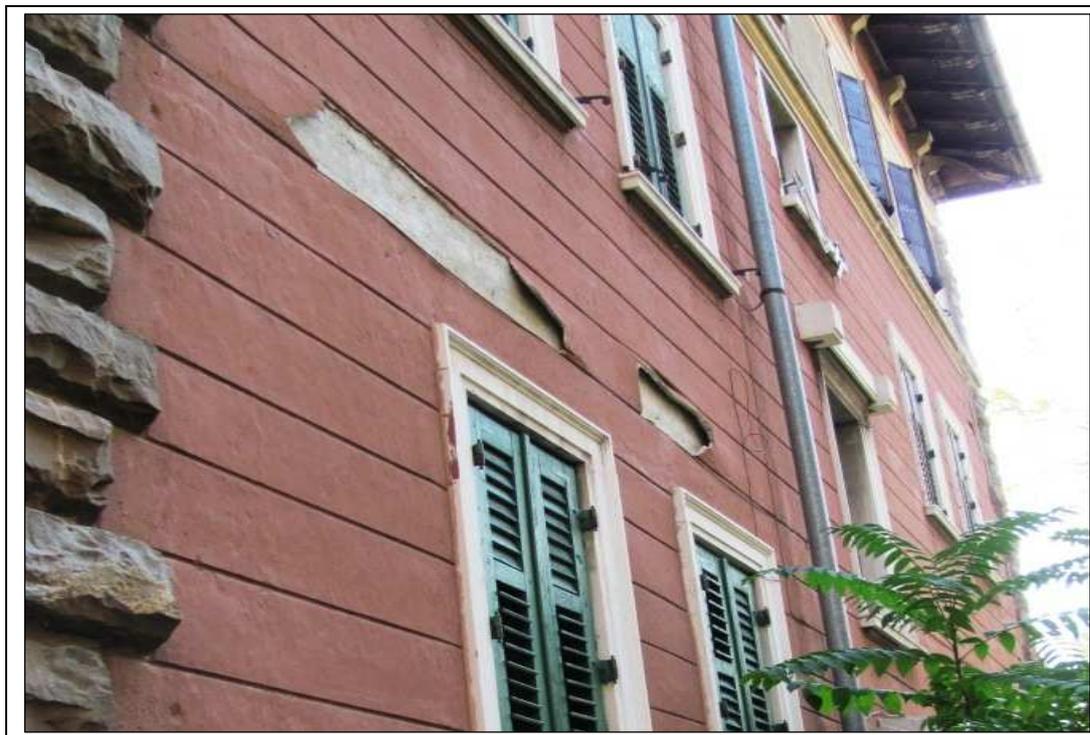
L'edificio ha struttura portante mista (pietra/mattoni), tamponature esterne in muratura. La copertura è a falde in coppi con orditura in legno, la qualità degli intonaci esterni risulta scadente in quanto è presenti qualche rigonfiamento e distacco di materiale, in misura superiore al 10% della superficie totale (foto 4, 5 e 6). Gli infissi esterni e le relative ante d'oscuro realizzati in legno, si presentano in

*Foto 4 - Particolare fotografico dal quale si evince l'aspetto e le caratteristiche architettoniche del fabbricato. Vista lato nord.*

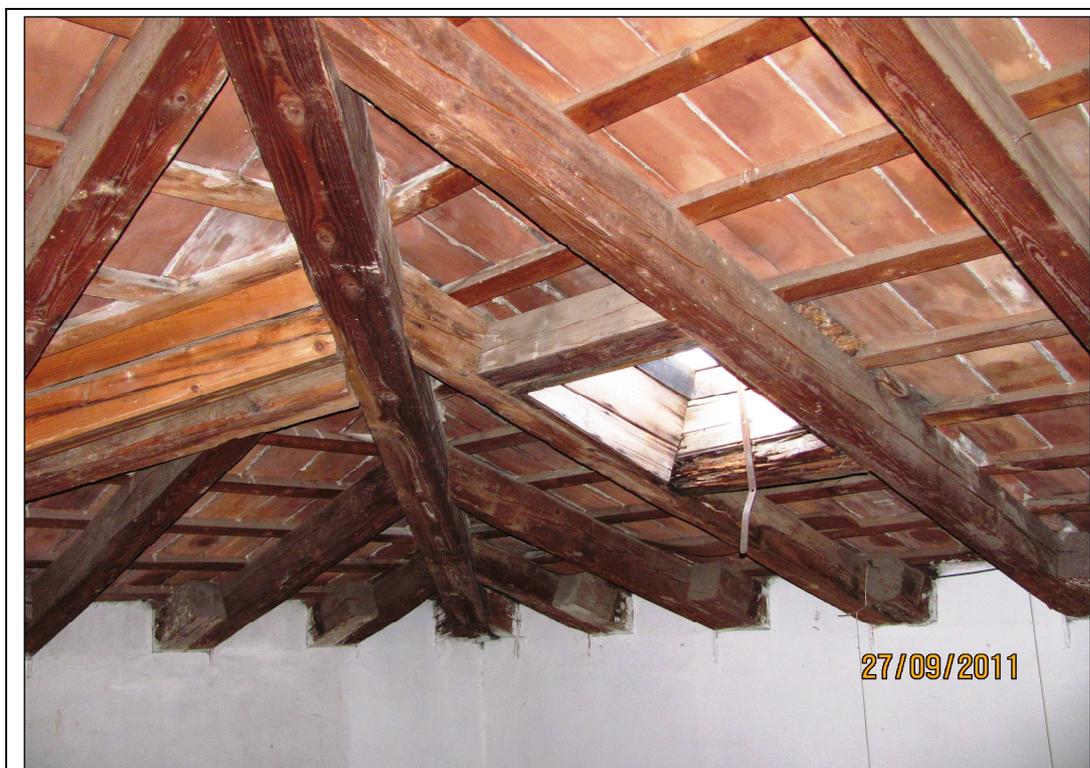
*Foto 5 - Particolare fotografico dal quale si evince parte dell'orditura del tetto.*

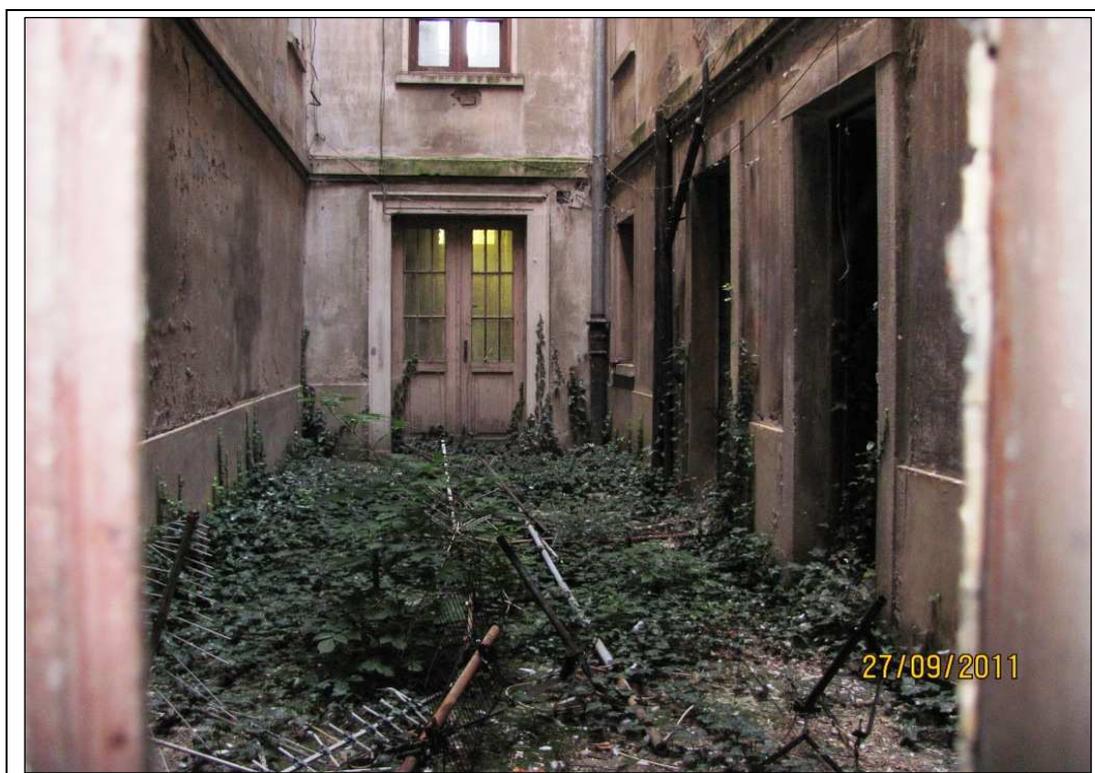
Il cortile sopra citato si presenta in scadenti condizioni generali (foto 10).

*Foto 10 – particolare fotografico dove si evidenzia il degrado generale cortile interno.*

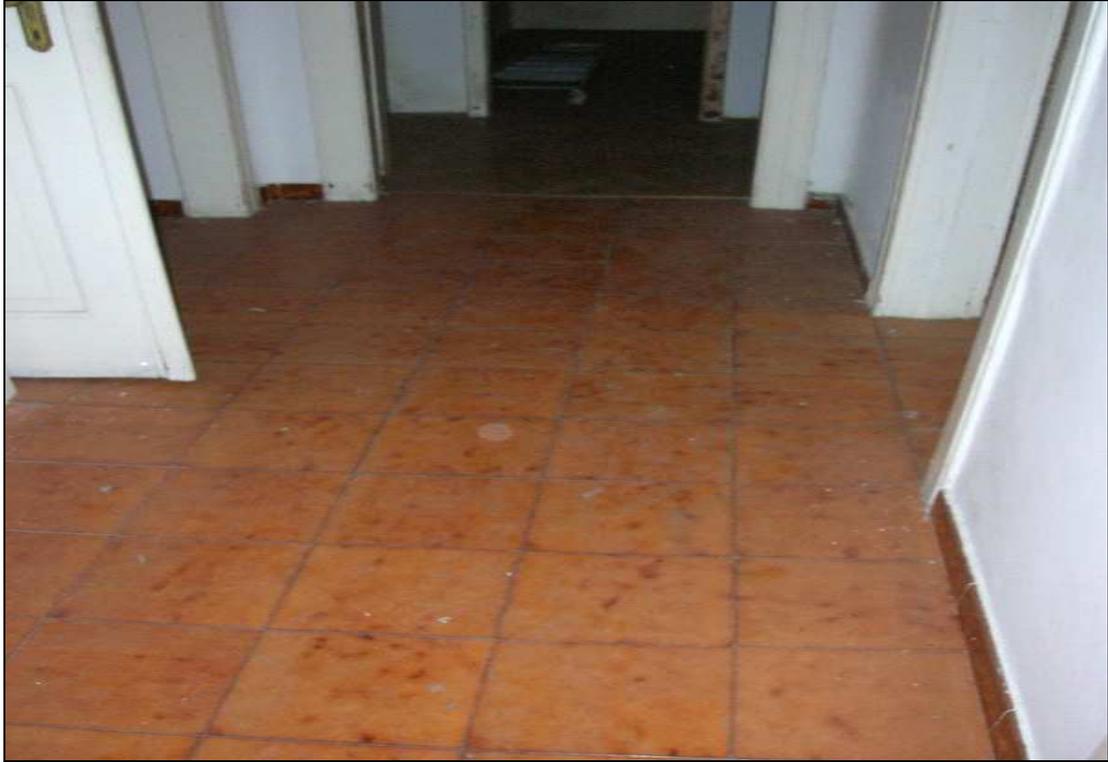
Tutti i locali sono pavimentati con rivestimento in ceramica ad eccezione delle camere e soggiorno pavimentate con parquet. Lo stato manutentivo e conservativo delle pavimentazioni non è scadente, in quanto la superficie da sostituire è inferiore al 30% della superficie totale. (Foto 1, 2 e 3 dell'Allegato 1).

*Foto 1 - stato manutentivo pavimentazione dell'ingresso / corridoio e soggiorno.*

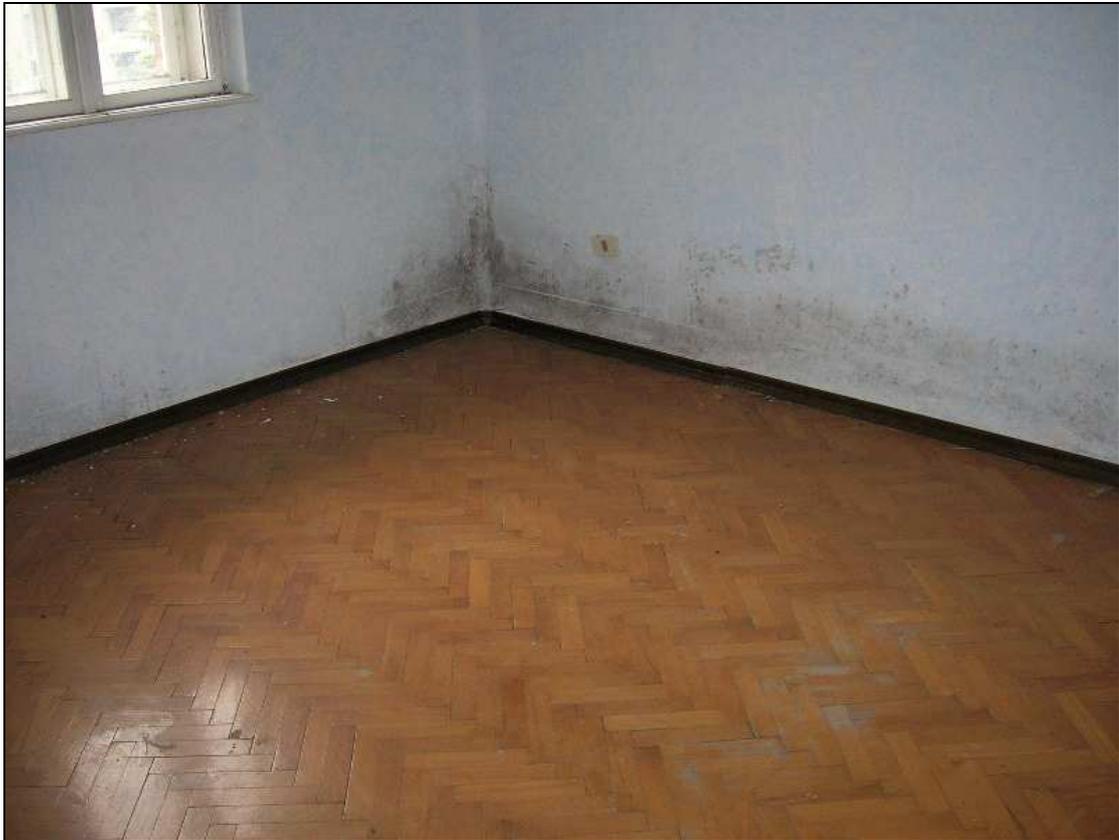
*Foto 2 - stato manutentivo pavimentazione e pareti delle camere.*

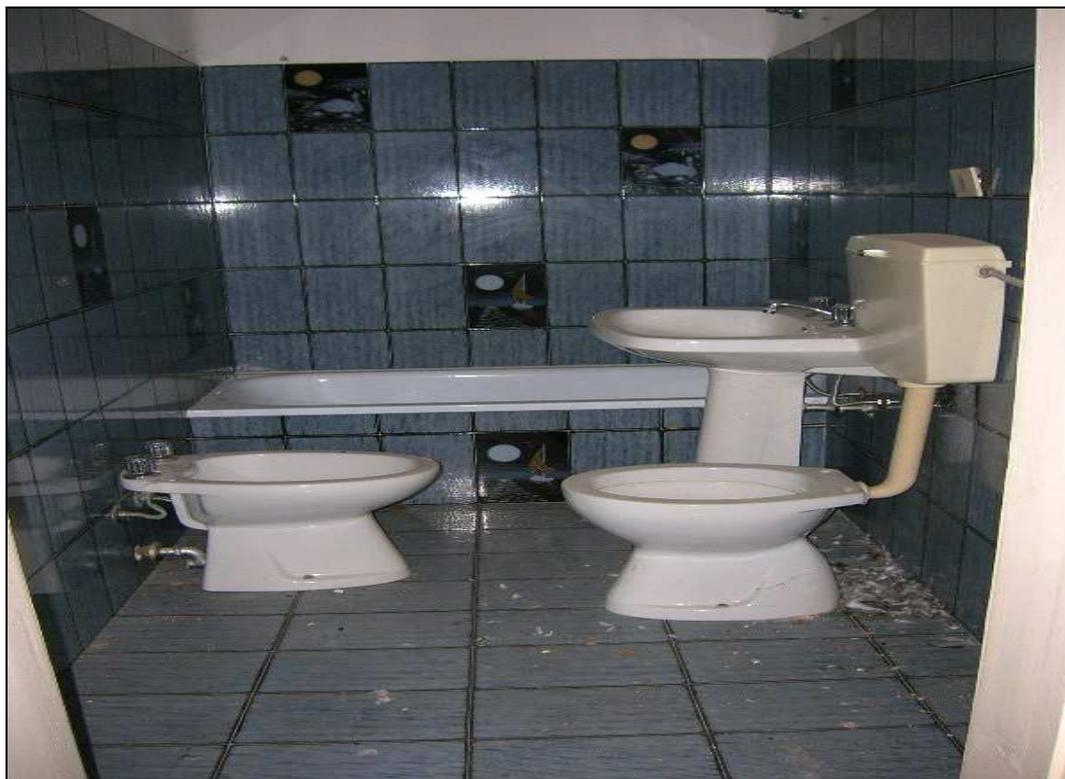
*Foto 3 - stato manutentivo pavimentazione del bagno.*

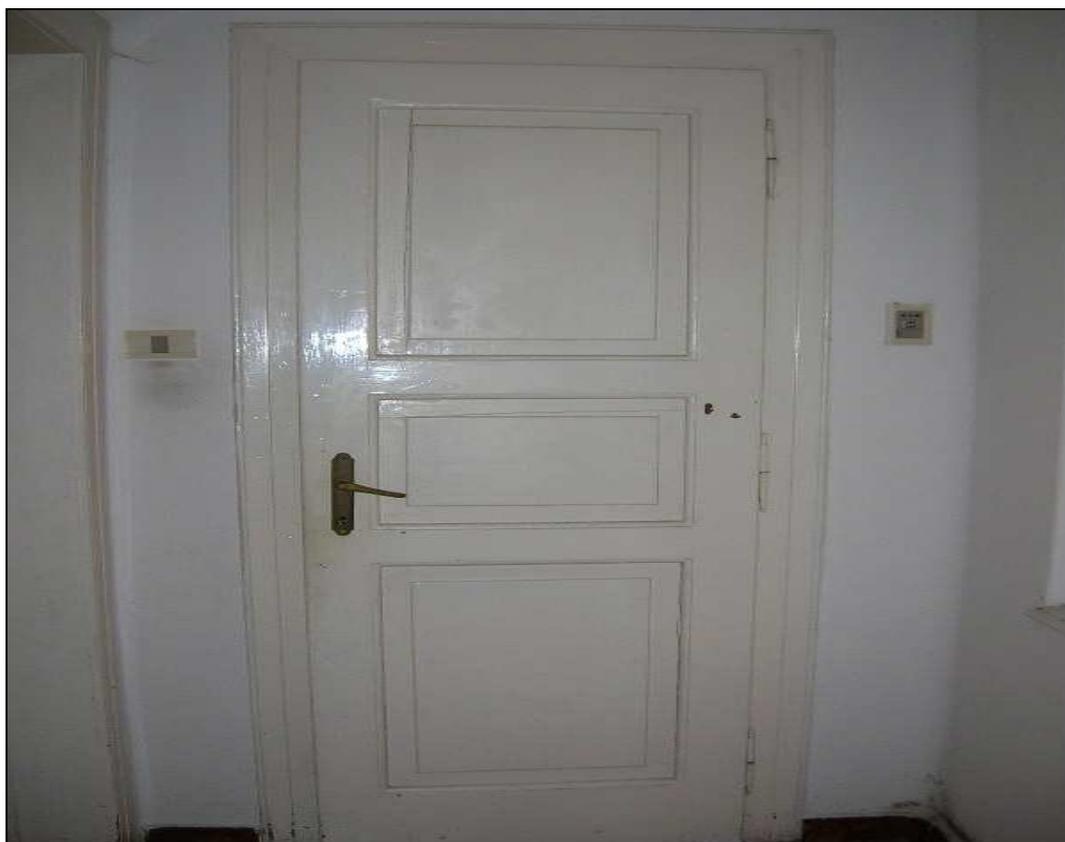
Gli infissi interni si presentano in stato scadente, in quanto sono in condizioni tali da rendere necessaria la sostituzione di oltre metà della dotazione presente, sono realizzati in legno specchiettato e verniciato bianco, la porta d'ingresso è in legno rinforzata (Foto 4 dell'Allegato 1).

*Foto 4 - porta interna.*

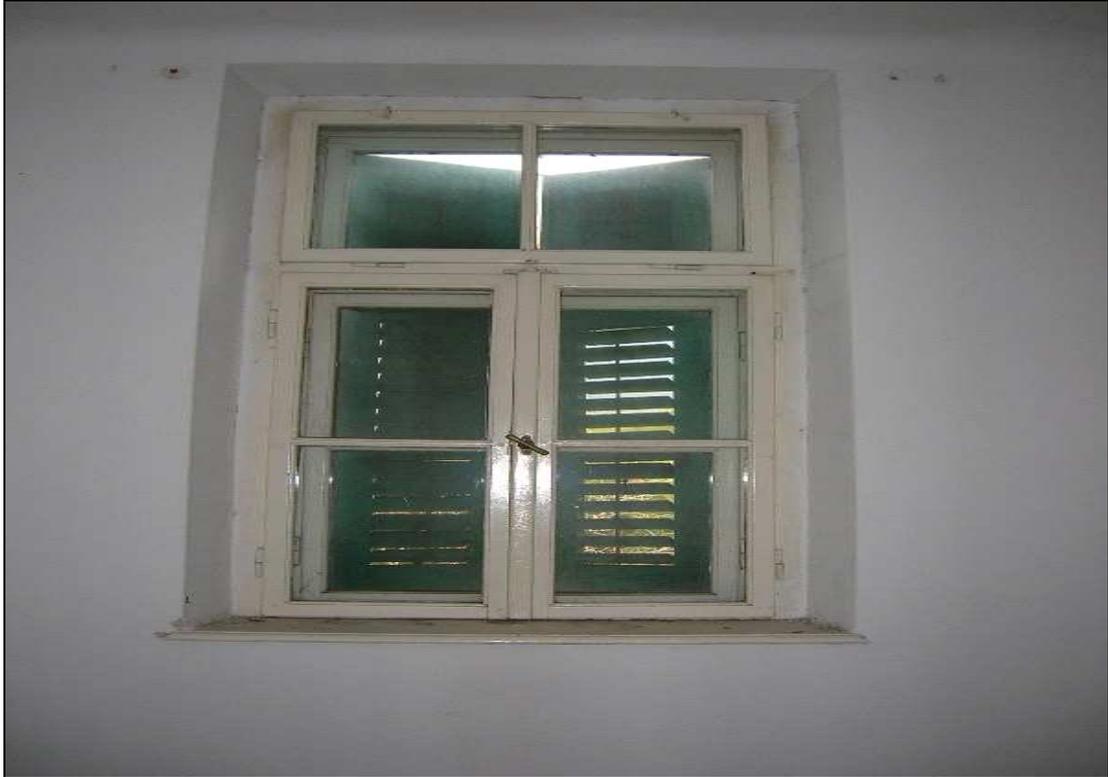
Gli infissi esterni sono in uno stato scadente, in quanto vengono riscontrati rilevanti problemi di tenuta agli agenti atmosferici, tali da rendere necessaria la sostituzione di oltre la metà della dotazione presente, sono doppi infissi con telaio in legno e vetro semplice aventi le ante d'oscuro con persiana mobile anch'esse in legno; (Foto 5 dell'Allegato 1).

*Foto 5 – Infisso esterno.*

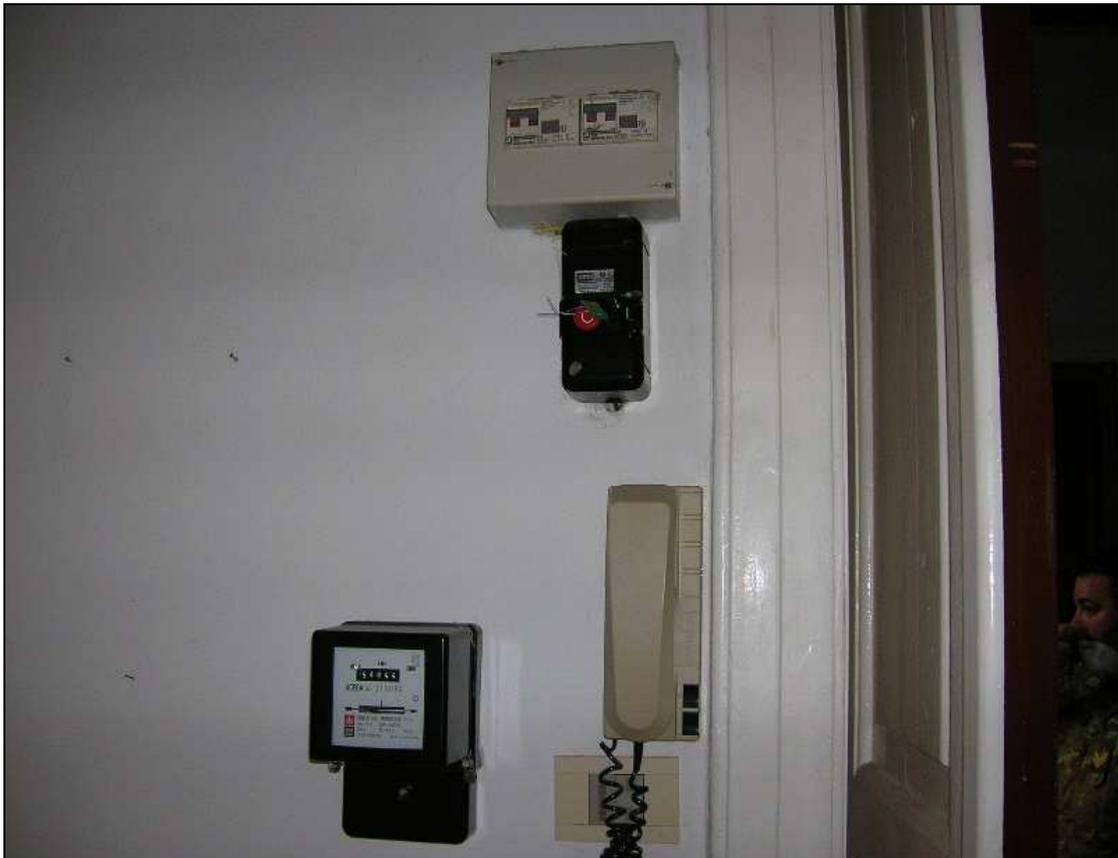
- *impianto elettrico*: in scadenti condizioni in quanto non rispetta la vigente normativa in materia;
- *impianto idrico sanitario e servizi igienici*: in scadenti condizioni in quanto non risultano negli anni interventi di manutenzione e attualmente l'intera rete necessita la totale sostituzione dovuta alla vetustà delle tubazioni;

*Foto 6 – quadro elettrico unità immobiliare.*
