12° REPARTO INFRASTRUTTURE

RELAZIONE TECNICO - DESCRITTIVA

Alloggio codice ETS0098

Via Revoltella 36, TRIESTE

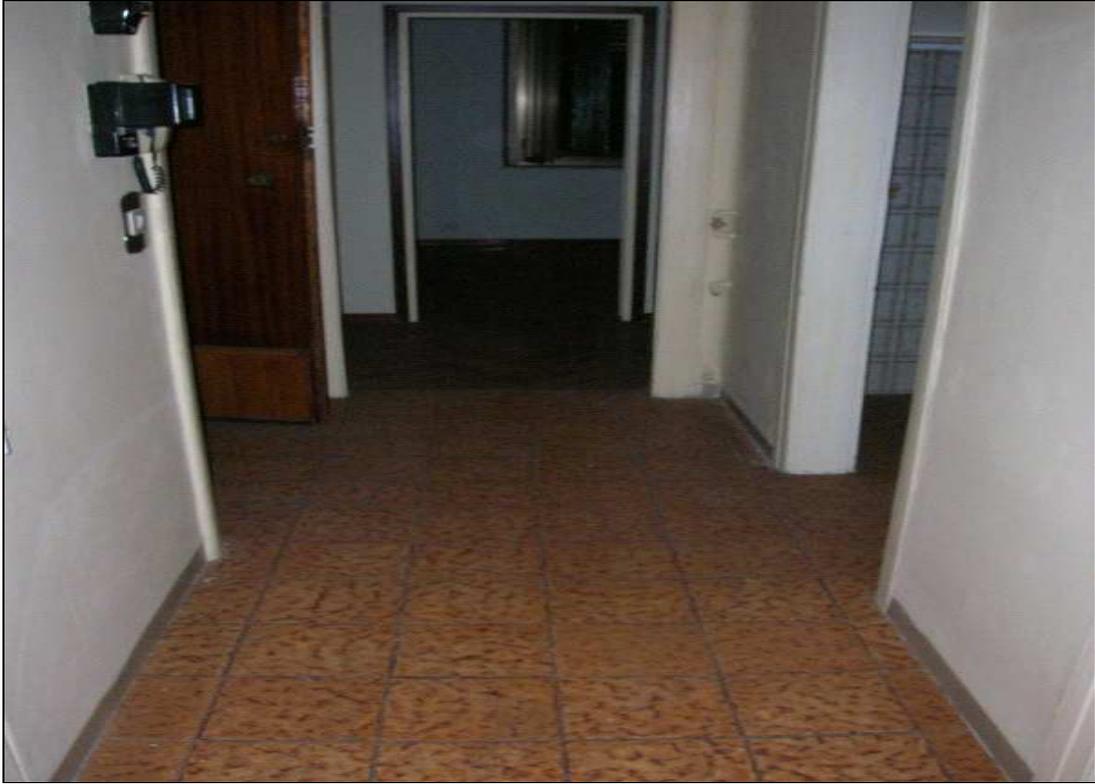
Tutti i locali sono pavimentati con rivestimento in ceramica ad eccezione delle camere pavimentate con parquet. Lo stato manutentivo e conservativo delle pavimentazioni non è scadente, in quanto la superficie da sostituire è inferiore al 30% della superficie totale. (Foto 1, 2 e 3 dell'Allegato 1).

Foto 1 - stato manutentivo pavimentazione dell'ingresso / corridoio e soggiorno.

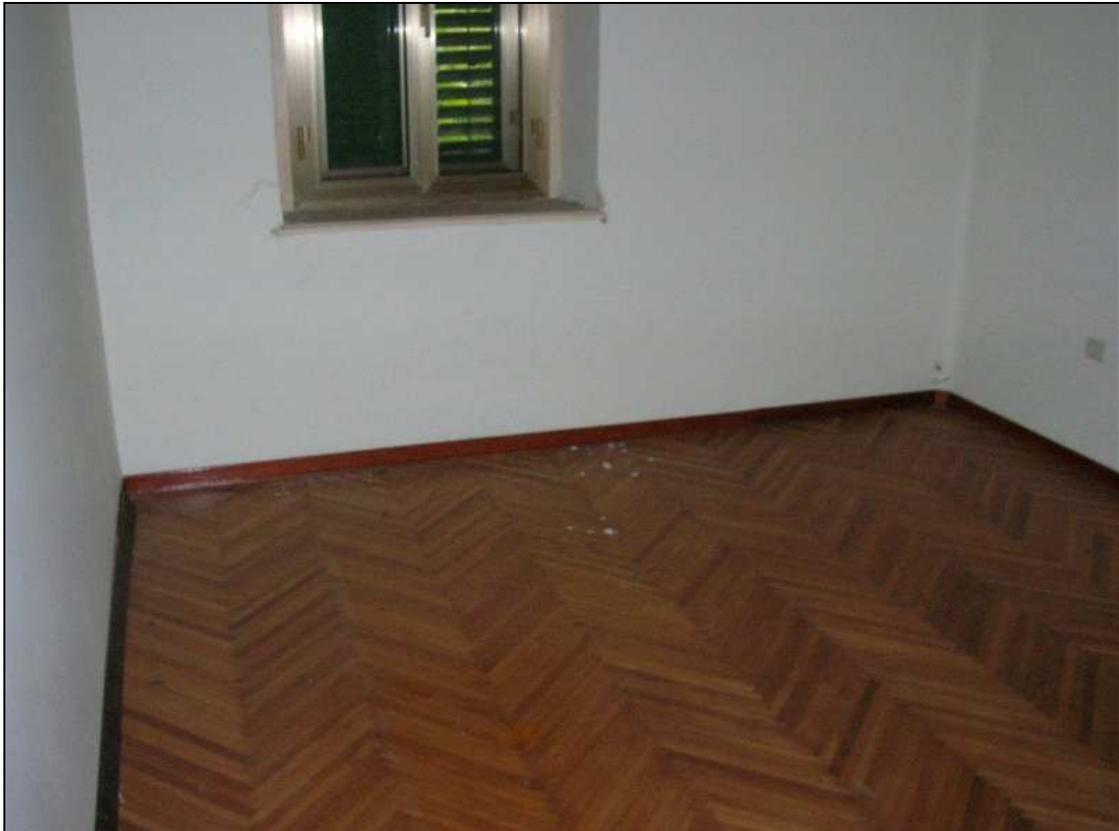
Foto 2 - stato manutentivo pavimentazione e pareti delle camere.

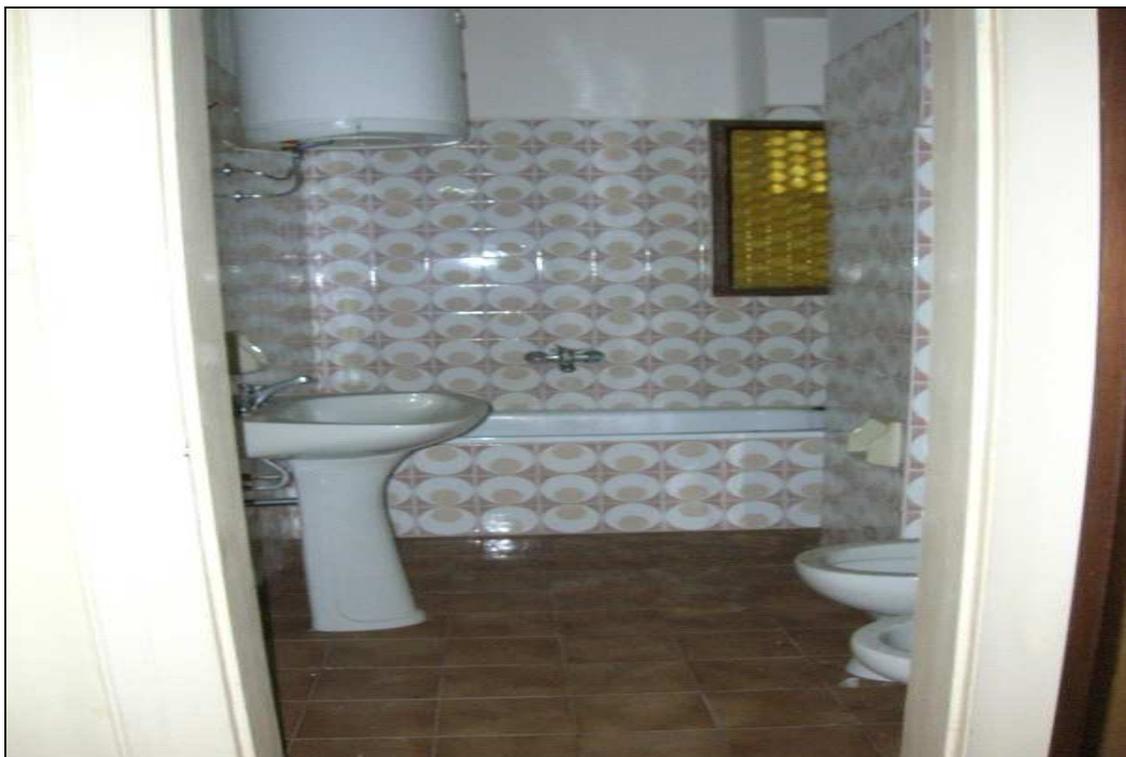
Foto 3 - stato manutentivo pavimentazione del bagno.

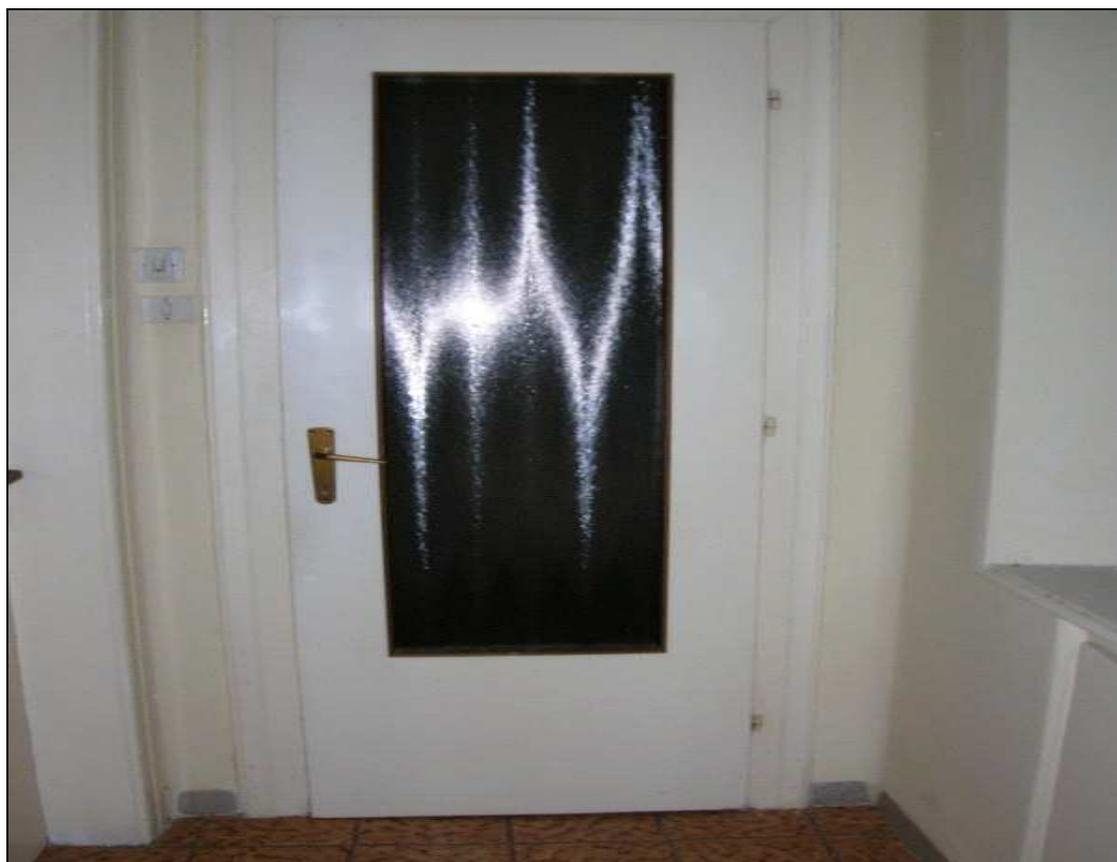
Gli infissi interni si presentano in stato scadente, in quanto sono in condizioni tali da rendere necessaria la sostituzione di oltre metà della dotazione presente, sono realizzati in legno specchiettato e verniciato bianco, la porta d'ingresso è in legno rinforzata (Foto 4 dell'Allegato 1).

Foto 4 - porta interna.

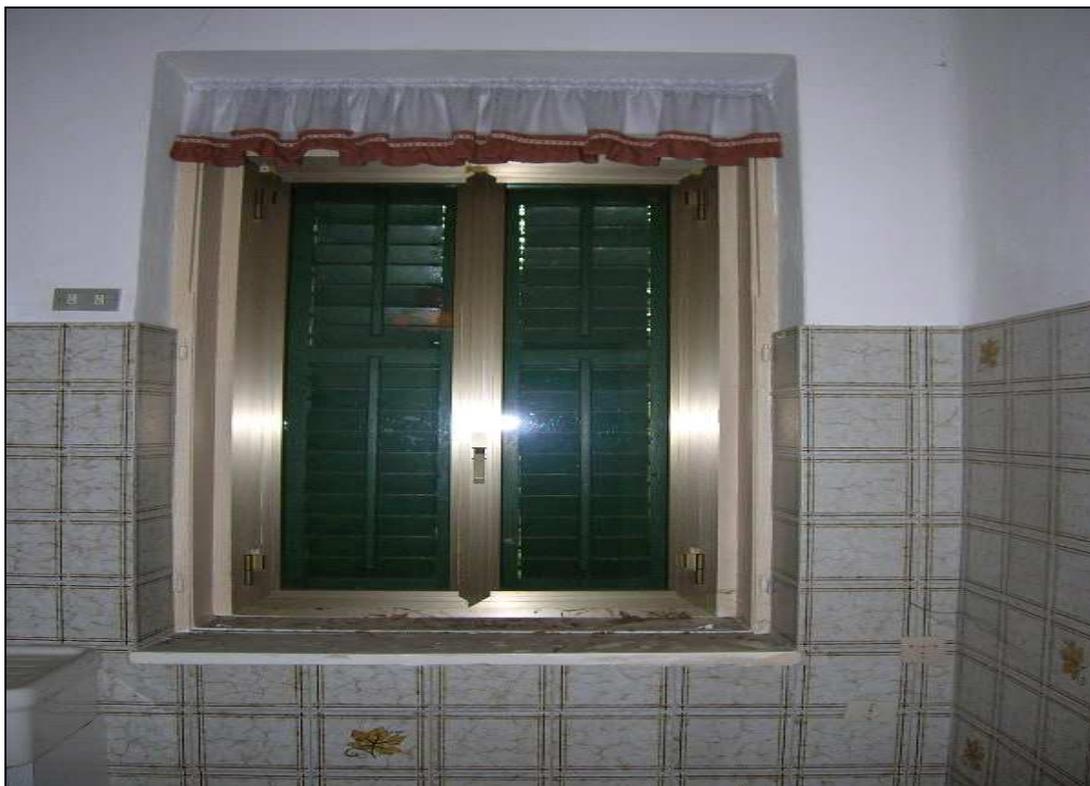
Gli infissi esterni sono in uno stato scadente, in quanto vengono riscontrati rilevanti problemi di tenuta agli agenti atmosferici, tali da rendere necessaria la sostituzione di oltre la metà della dotazione presente, sono doppi infissi con telaio in legno ed alluminio, vetro semplice aventi le ante d'oscuro con persiana mobile anch'esse in legno; (Foto 5 dell'Allegato 1).

Foto 5 – Infisso esterno.

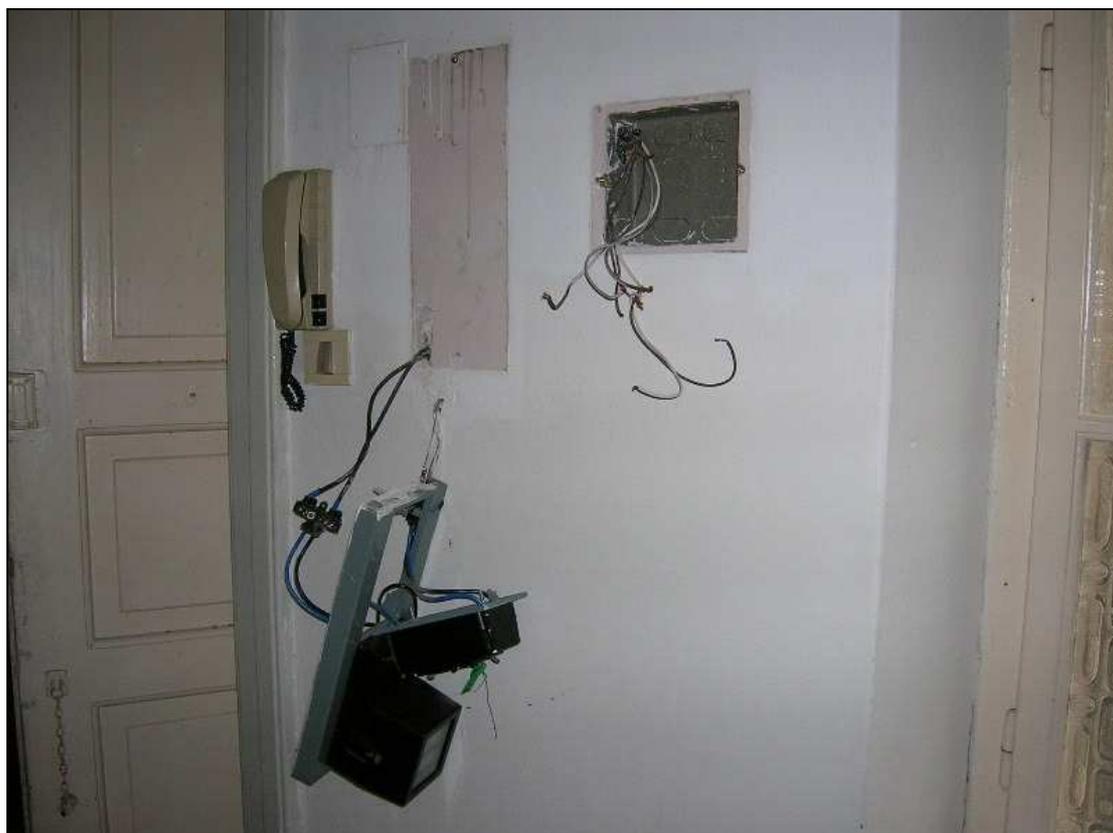
- *impianto elettrico*: in scadenti condizioni in quanto non rispetta la vigente normativa in materia;
- *impianto idrico sanitario e servizi igienici*: in scadenti condizioni in quanto non risultano negli anni interventi di manutenzione e attualmente l'intera rete necessita la totale sostituzione dovuta alla vetustà delle tubazioni;

Foto 6 – quadro elettrico unità immobiliare.
