12° REPARTO INFRASTRUTTURE

RELAZIONE TECNICO - DESCRITTIVA

Alloggio codice ETS0099

Via Revoltella 36, TRIESTE

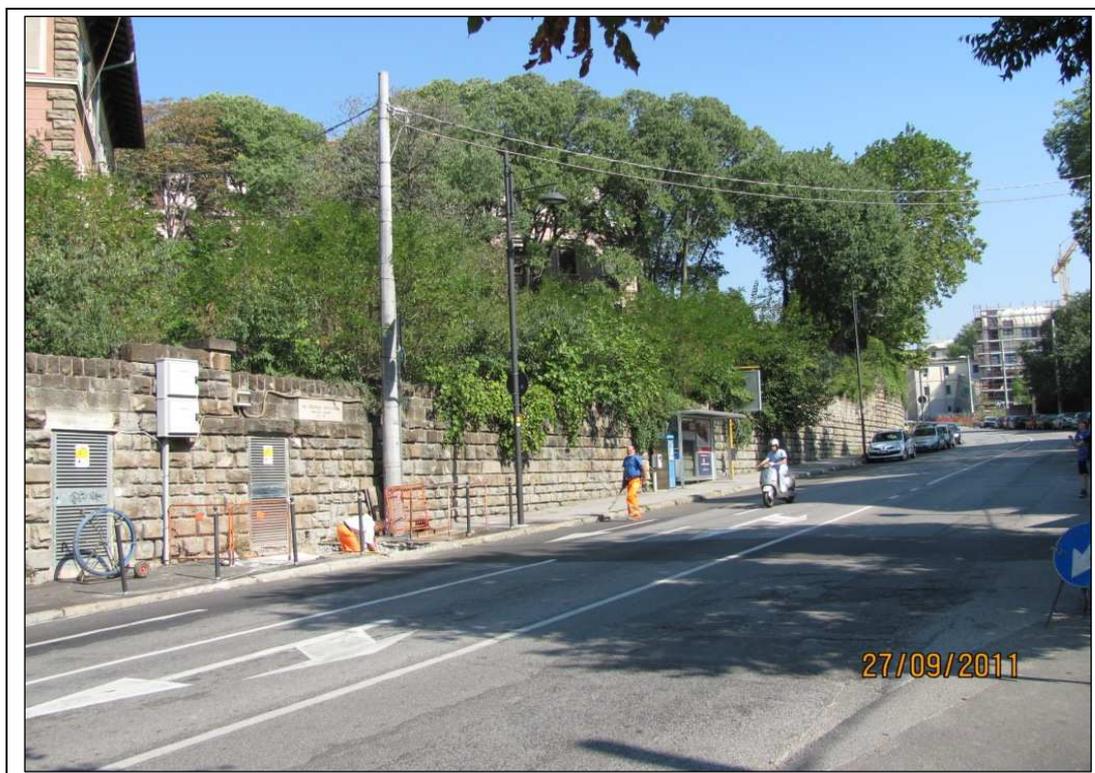
L'intera area è delimitata sui lati fronte strada da un muro in pietra (foto 3), nei due lati a confine con la Caserma è delimitata da un muro di contenimento in calcestruzzo armato.

Foto 3 - Particolare fotografico dal quale si evince l'aspetto e le caratteristiche architettoniche del fabbricato. Vista lato nord.

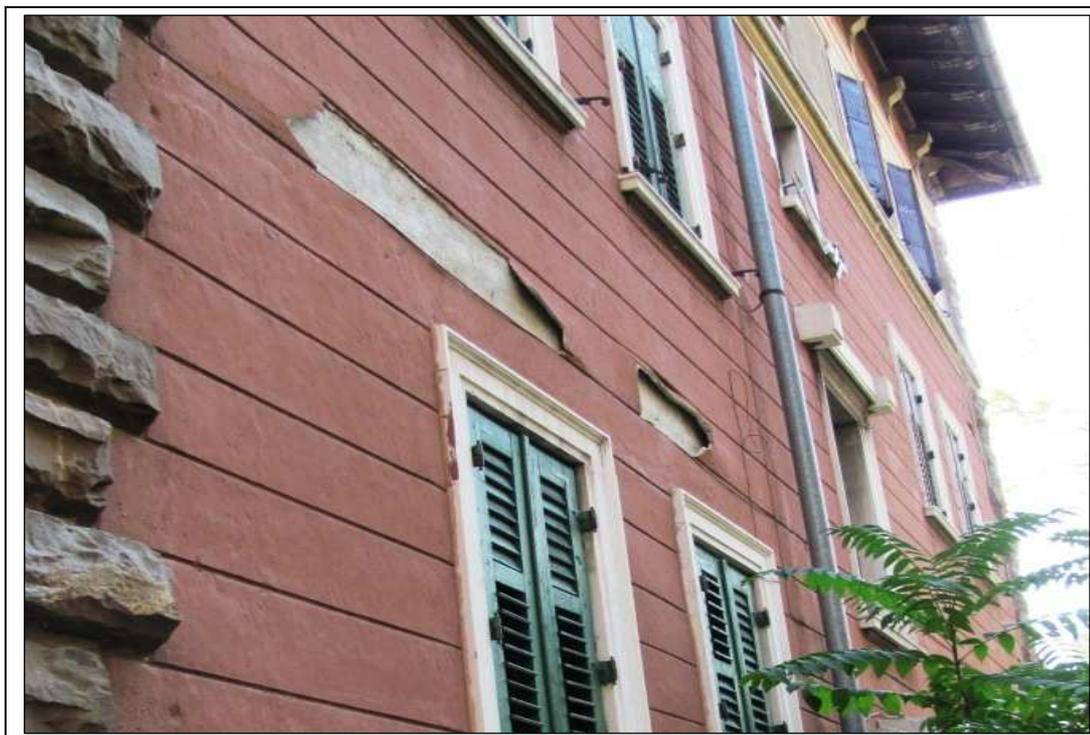
L'edificio ha struttura portante mista (pietra/mattoni), tamponature esterne in muratura. La copertura è a falde in coppi con orditura in legno, la qualità degli intonaci esterni risulta scadente in quanto è presenti qualche rigonfiamento e distacco di materiale, in misura superiore al 10% della superficie totale (foto 4, 5 e 6). Gli infissi esterni e le relative ante d'oscuro realizzati in legno, si presentano in

Foto 4 - Particolare fotografico dal quale si evince l'aspetto e le caratteristiche architettoniche del fabbricato. Vista lato nord.

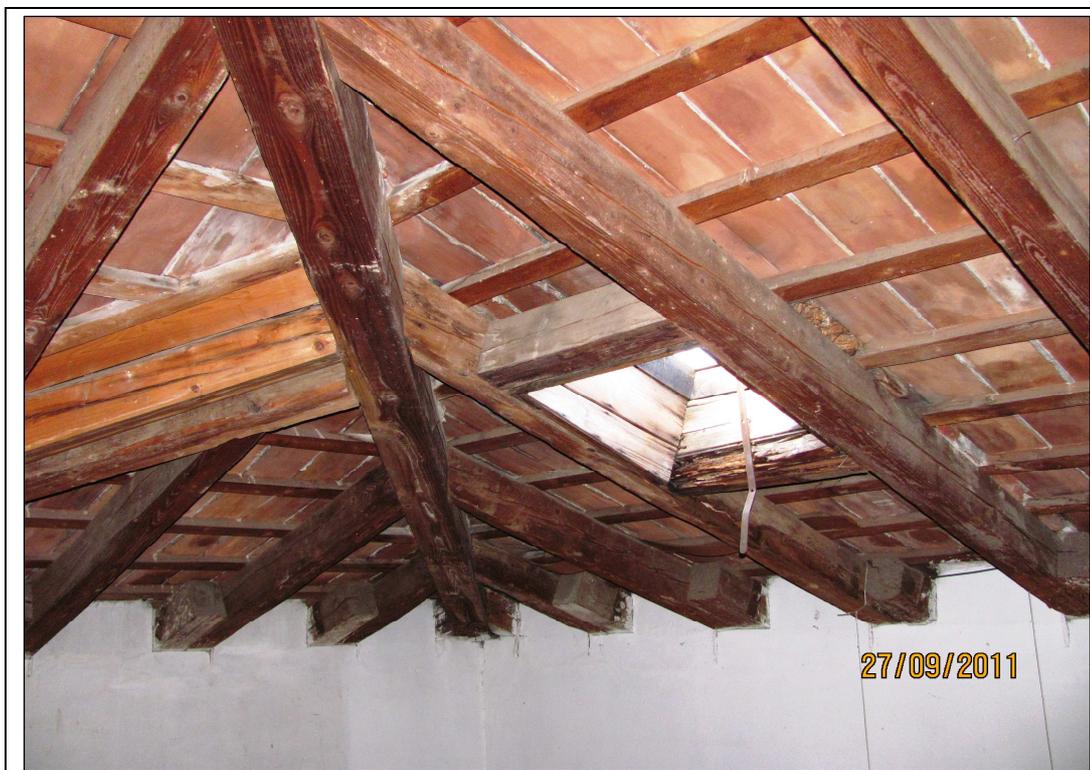
Foto 5 - Particolare fotografico dal quale si evince parte dell'orditura del tetto.

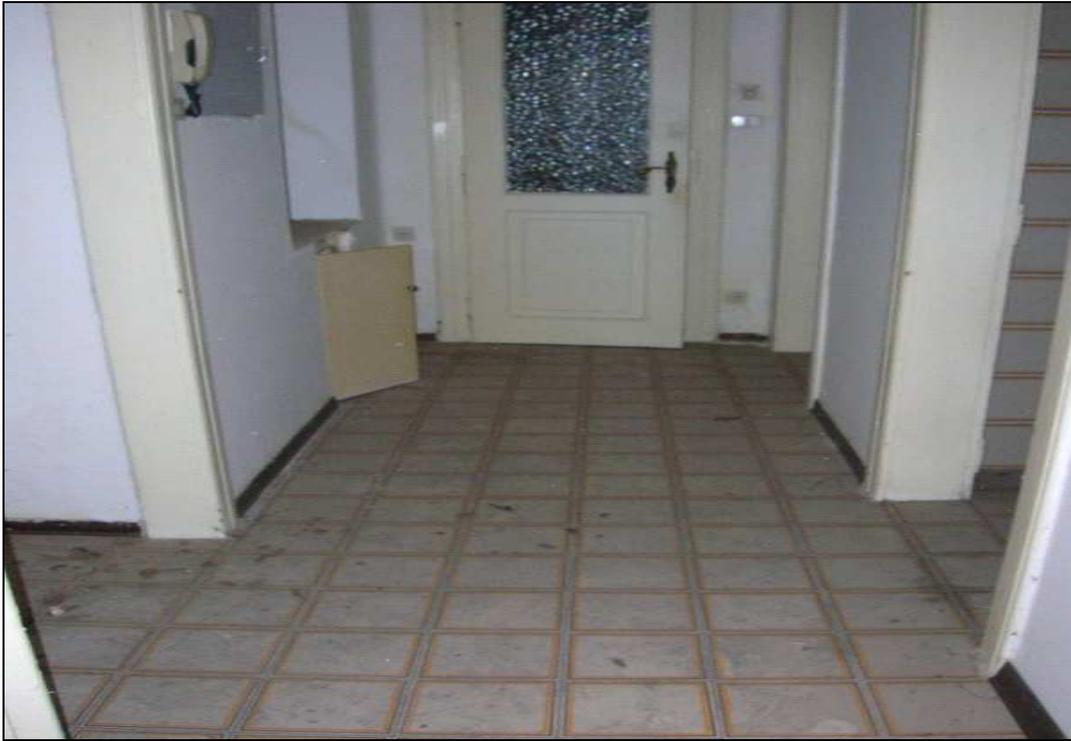
Tutti i locali sono pavimentati con rivestimento in ceramica ad eccezione del soggiorno pavimentato con parquet. Lo stato manutentivo e conservativo delle pavimentazioni non è scadente, in quanto la superficie da sostituire è inferiore al 30% della superficie totale. (Foto 1, 2 e 3 dell'Allegato 1).

Foto 1 - stato manutentivo pavimentazione dell'ingresso / corridoio e soggiorno.

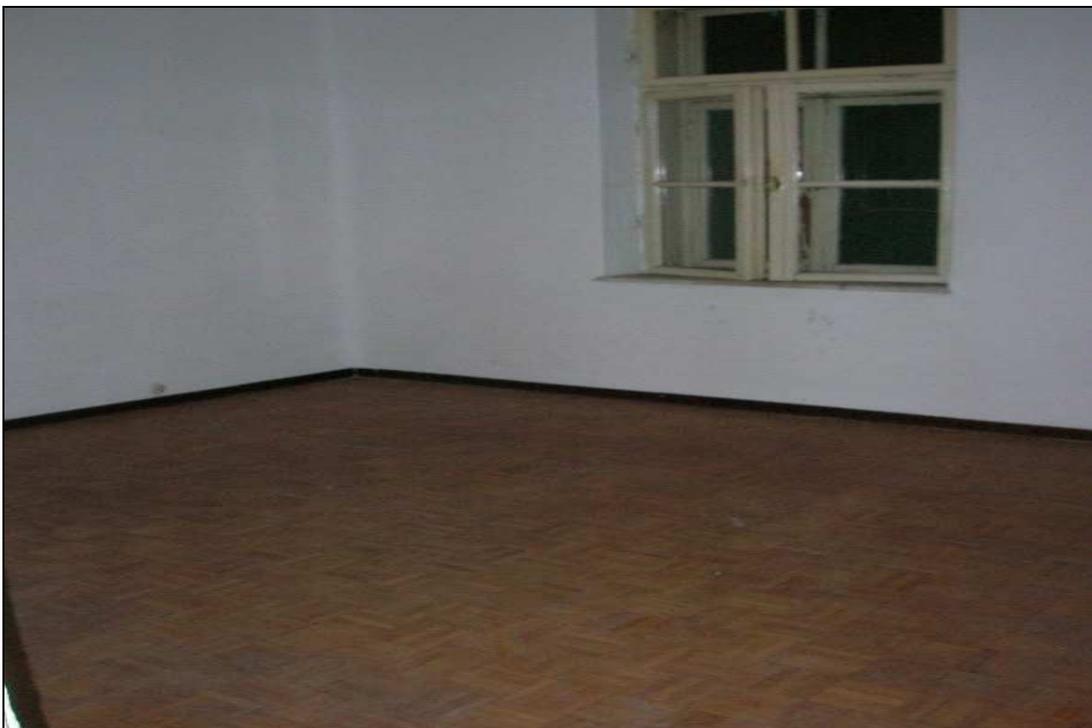
Foto 2 - stato manutentivo pavimentazione delle camere.

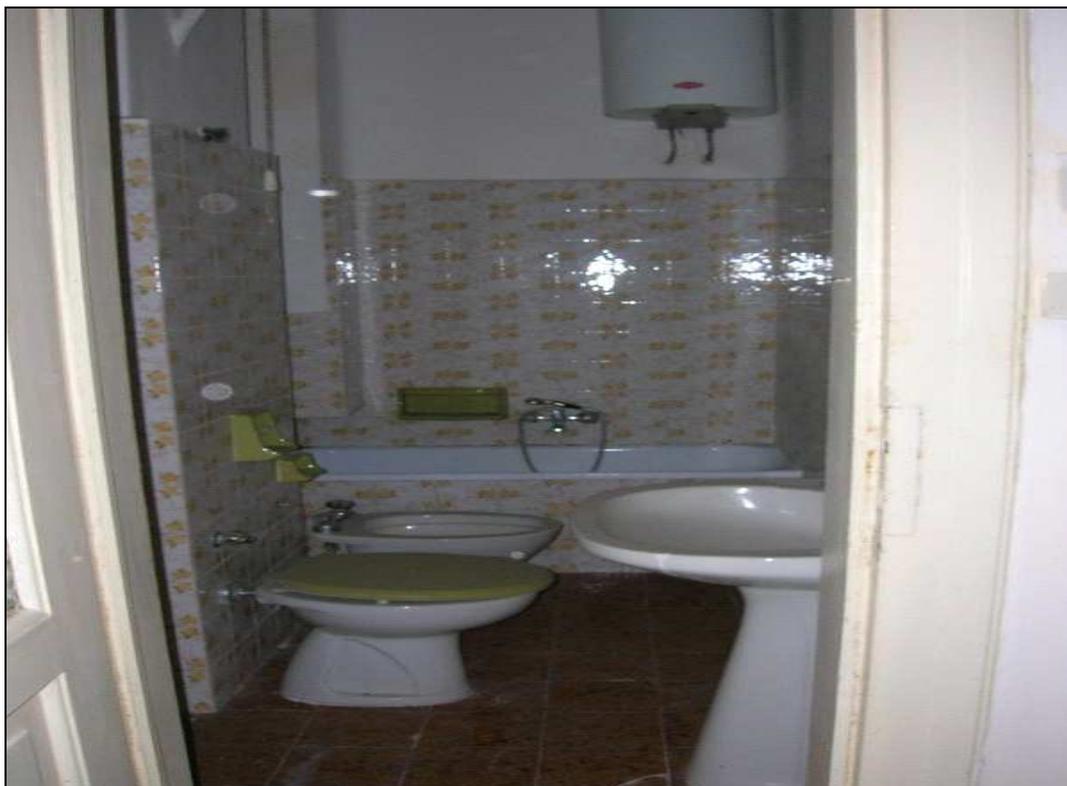
Foto 3 - stato manutentivo pavimentazione del bagno.

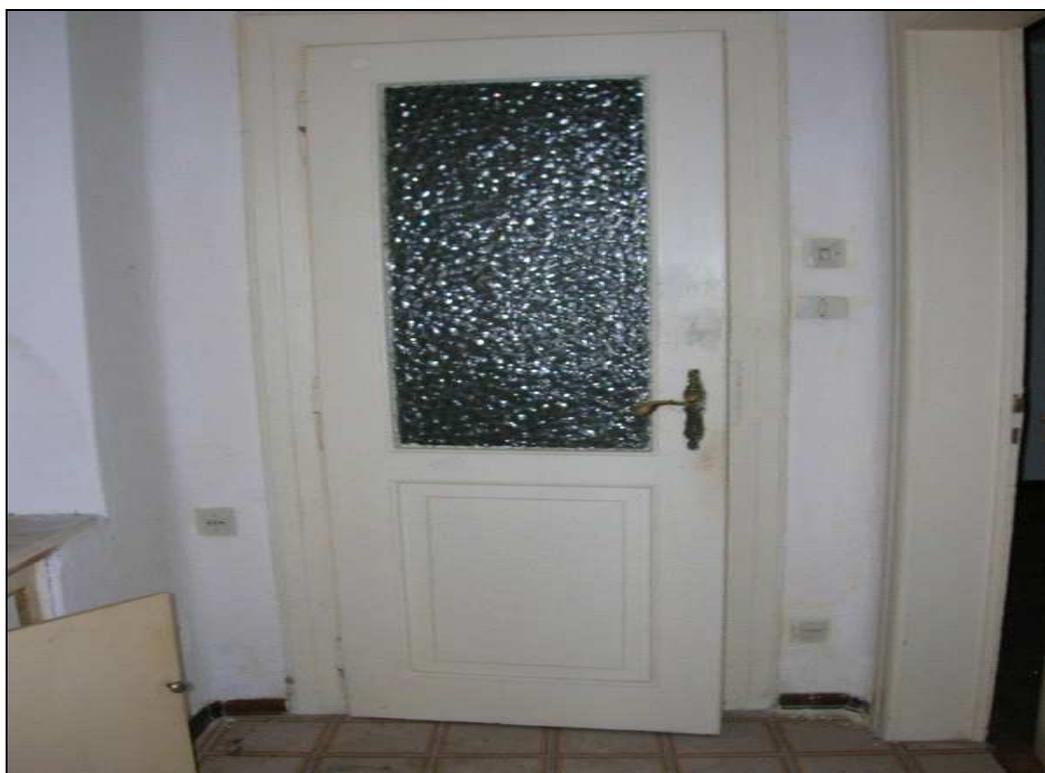
Gli infissi interni si presentano in stato scadente, in quanto sono in condizioni tali da rendere necessaria la sostituzione di oltre metà della dotazione presente, sono realizzati in legno specchiettato e verniciato bianco, la porta d'ingresso è in legno rinforzata (Foto 4 dell'Allegato 1).

Foto 4 - porta interna.

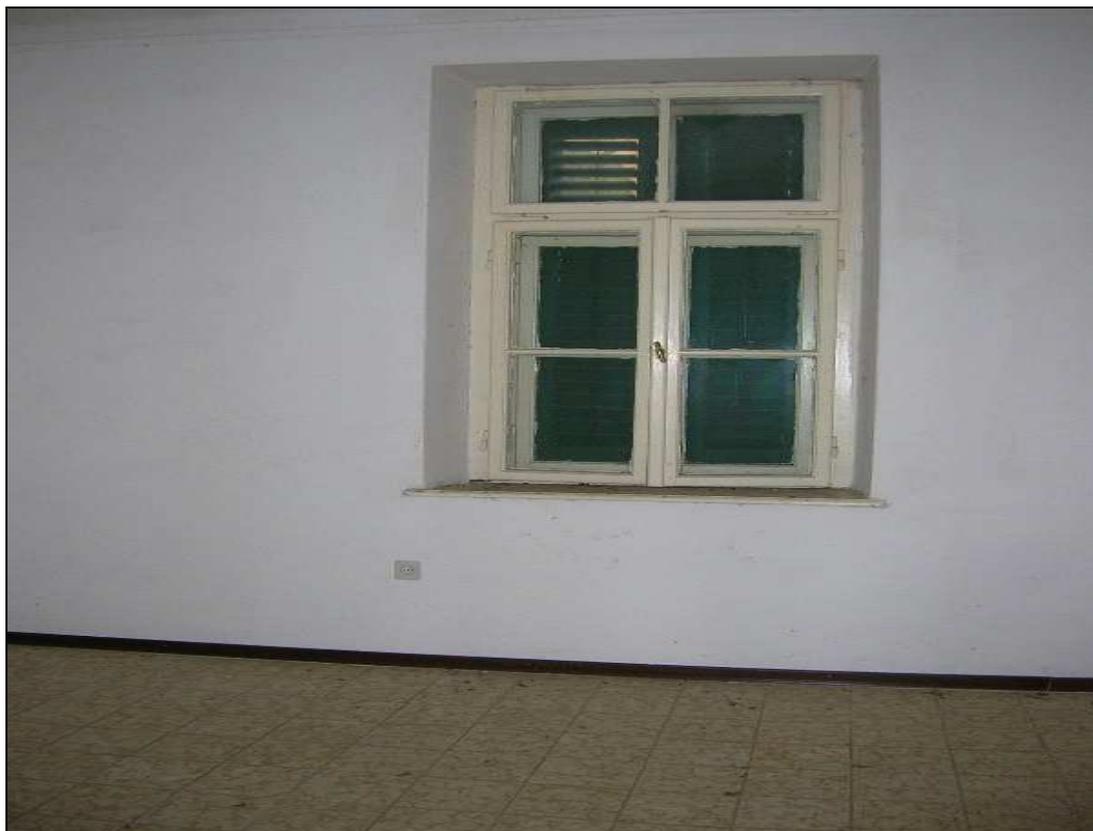
Gli infissi esterni sono in uno stato scadente, in quanto vengono riscontrati rilevanti problemi di tenuta agli agenti atmosferici, tali da rendere necessaria la sostituzione di oltre la metà della dotazione presente, sono doppi infissi con telaio in legno con vetro semplice aventi le ante d'oscuro con persiana mobile anch'esse in legno; (Foto 5 dell'Allegato 1).

Foto 5 – infisso esterno.
