12° REPARTO INFRASTRUTTURE

RELAZIONE TECNICO - DESCRITTIVA

Alloggio codice ETS0100

Via Revoltella 36, TRIESTE

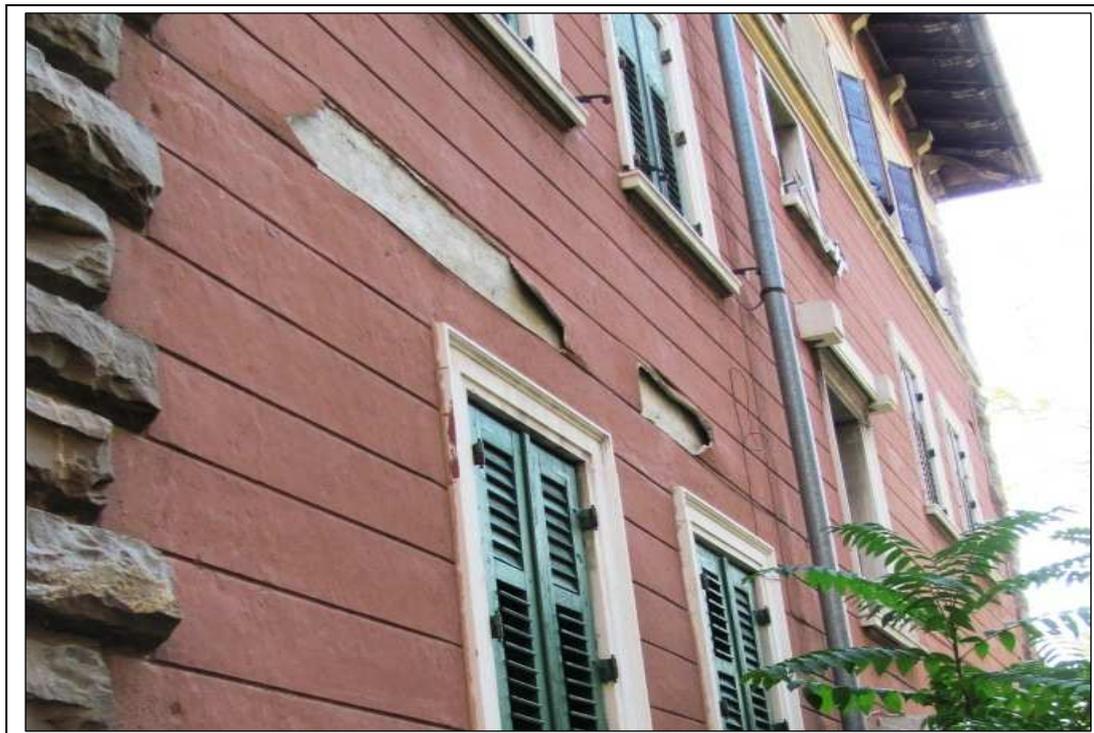
L'edificio ha struttura portante mista (pietra/mattoni), tamponature esterne in muratura. La copertura è a falde in coppi con orditura in legno, la qualità degli intonaci esterni risulta scadente in quanto è presenti qualche rigonfiamento e distacco di materiale, in misura superiore al 10% della superficie totale (foto 4, 5 e 6). Gli infissi esterni e le relative ante d'oscuro realizzati in legno, si presentano in

Foto 4 - Particolare fotografico dal quale si evince l'aspetto e le caratteristiche architettoniche del fabbricato. Vista lato nord.

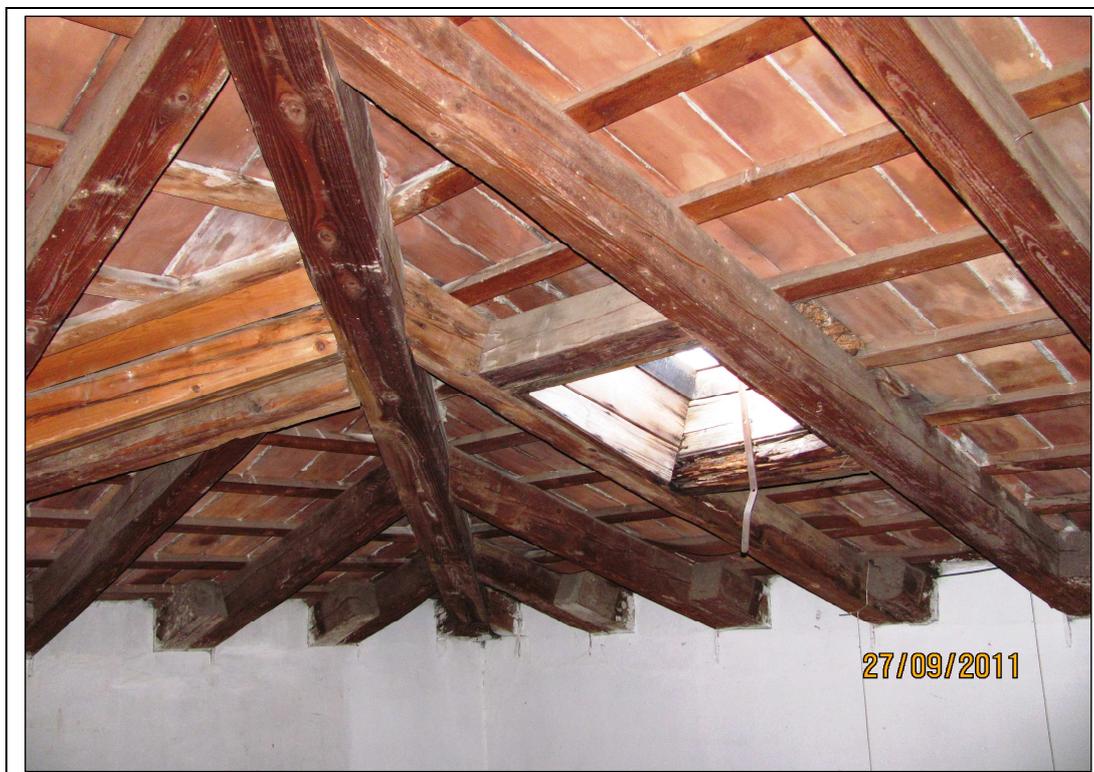
Foto 5 - Particolare fotografico dal quale si evince parte dell'orditura del tetto.

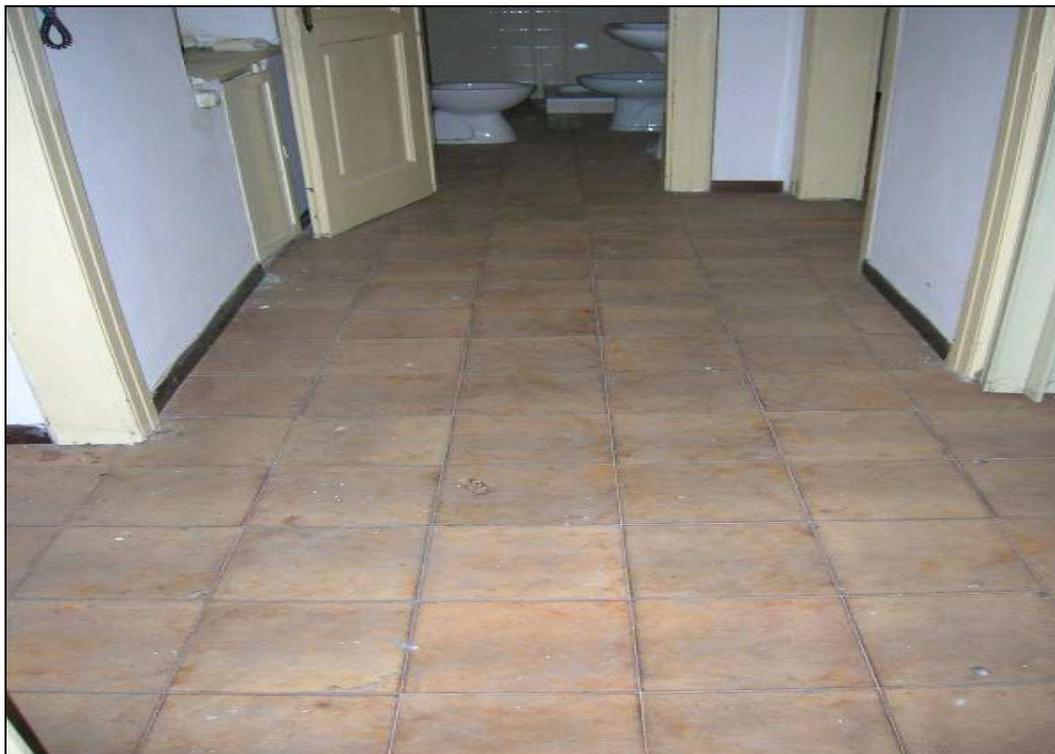
Tutti i locali sono pavimentati con rivestimento in ceramica ad eccezione delle camere da letto e soggiorno pavimentate in parquet. Lo stato manutentivo e conservativo delle pavimentazioni non è scadente, in quanto la superficie da sostituire è inferiore al 30% della superficie totale. (Foto 1, 2 e 3 dell'Allegato 1).

Foto 1 - stato manutentivo pavimentazione dell'ingresso / corridoio e soggiorno.

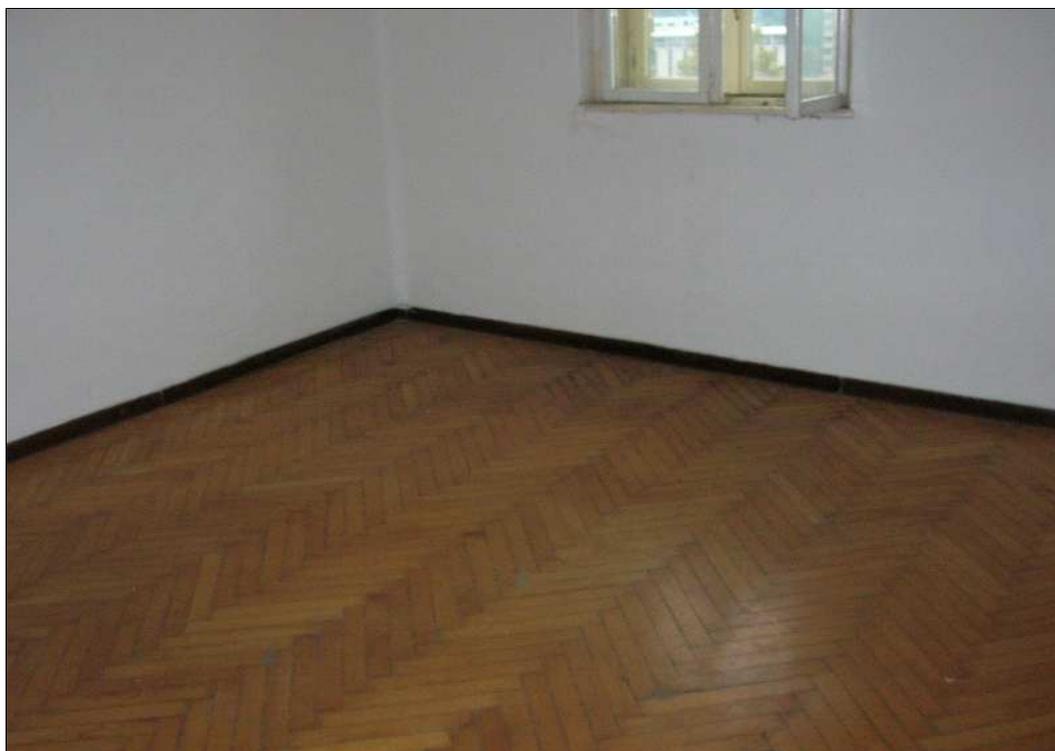
Foto 2 - stato manutentivo pavimentazione delle camere.

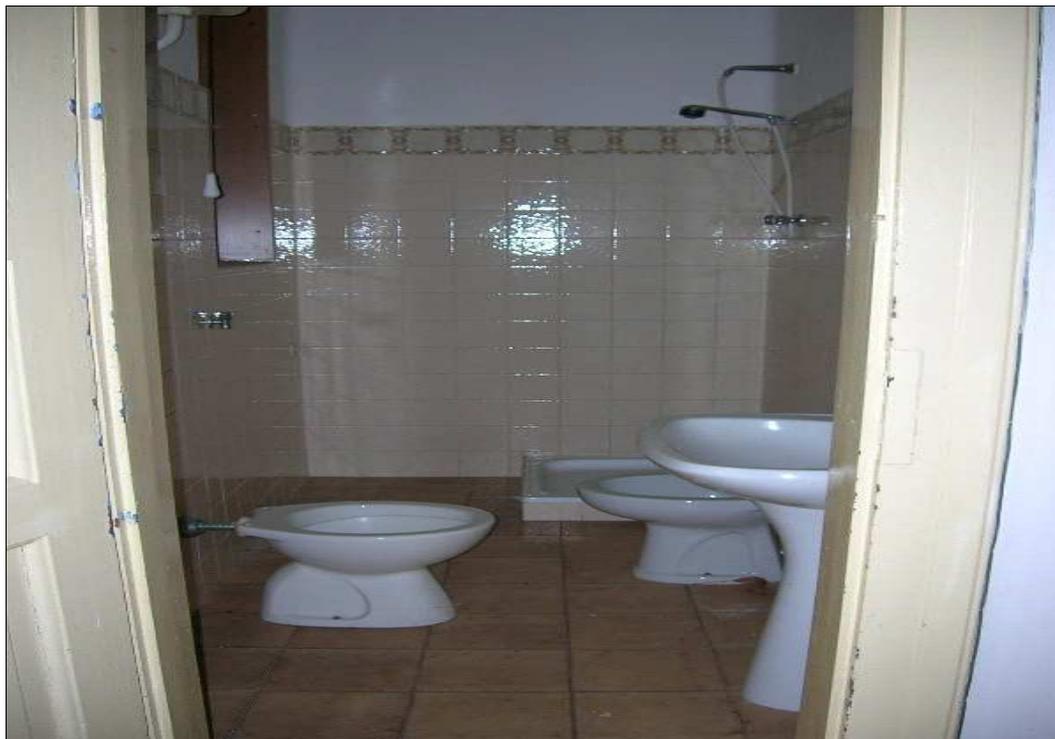
Foto 3 - stato manutentivo pavimentazione del bagno.

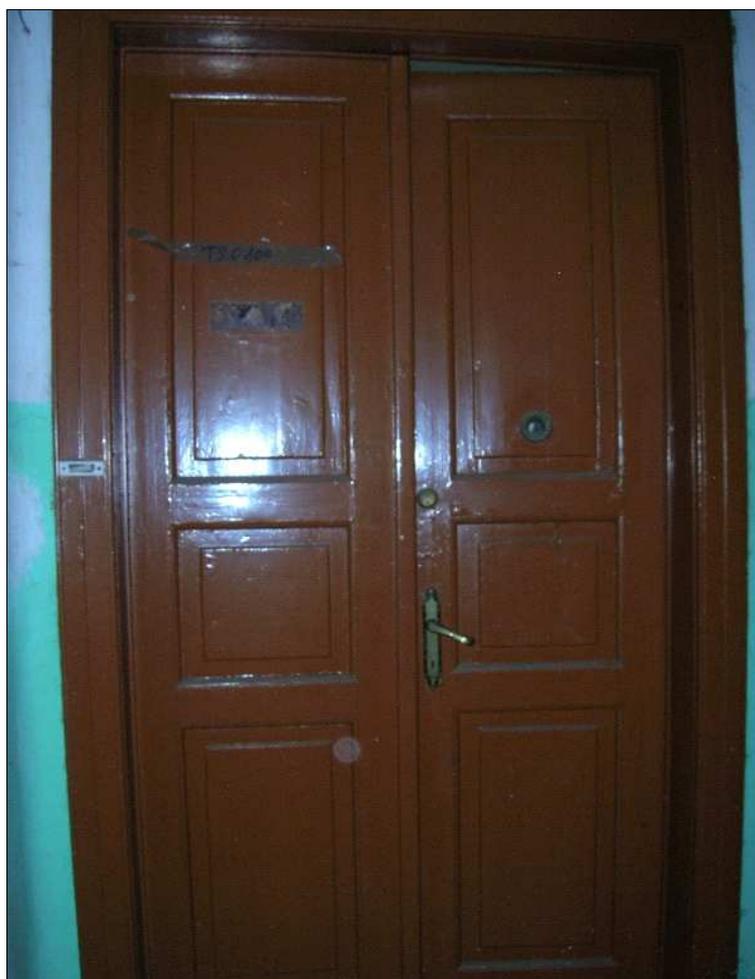
Foto 4 - porta esterna.

Gli infissi interni si presentano in stato scadente, in quanto sono in condizioni tali da rendere necessaria la sostituzione di oltre metà della dotazione presente, sono realizzati in legno specchiettato e verniciato bianco, la porta d'ingresso è in legno rinforzata (Foto 4 dell'Allegato 1).

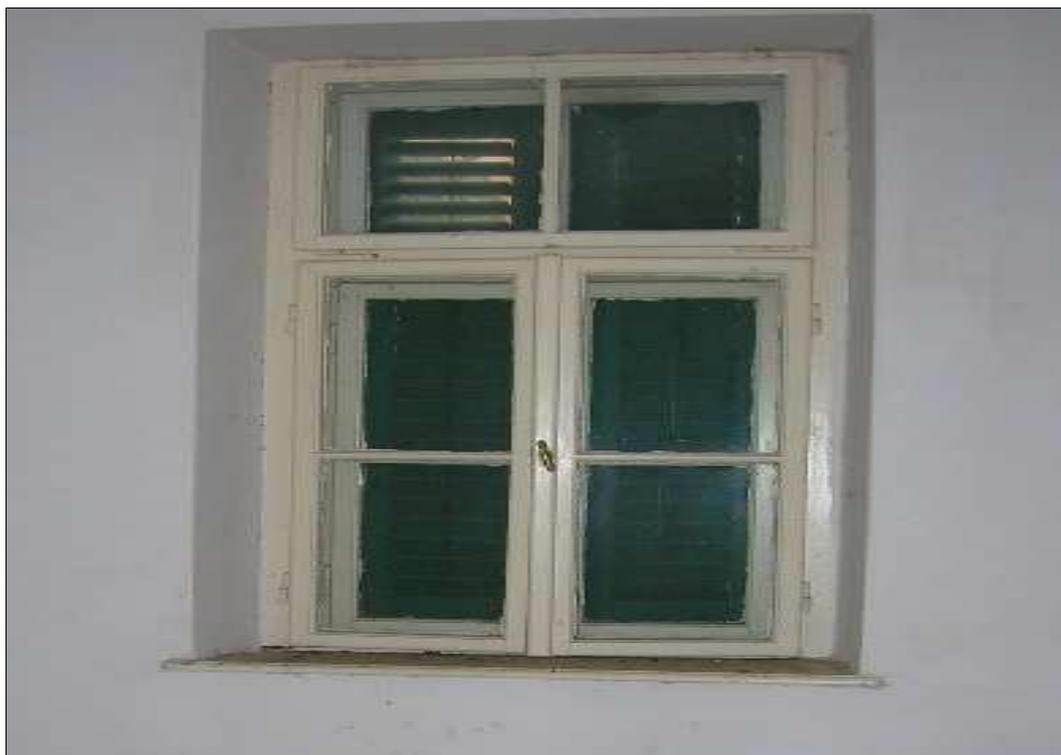
Foto 5 – infisso esterno.

Gli infissi esterni sono in uno stato scadente, in quanto vengono riscontrati rilevanti problemi di tenuta agli agenti atmosferici, tali da rendere necessaria la sostituzione di oltre la metà della dotazione presente, sono doppi infissi con telaio in legno e vetro semplice aventi le ante d'oscuro con persiana mobile anch'esse in legno; (Foto 5 dell'Allegato 1).
