***12° REPARTO INFRASTRUTTURE***

**RELAZIONE TECNICO - DESCRITTIVA**

**Alloggio codice ETS0101**

**Via Revoltella 36, TRIESTE**

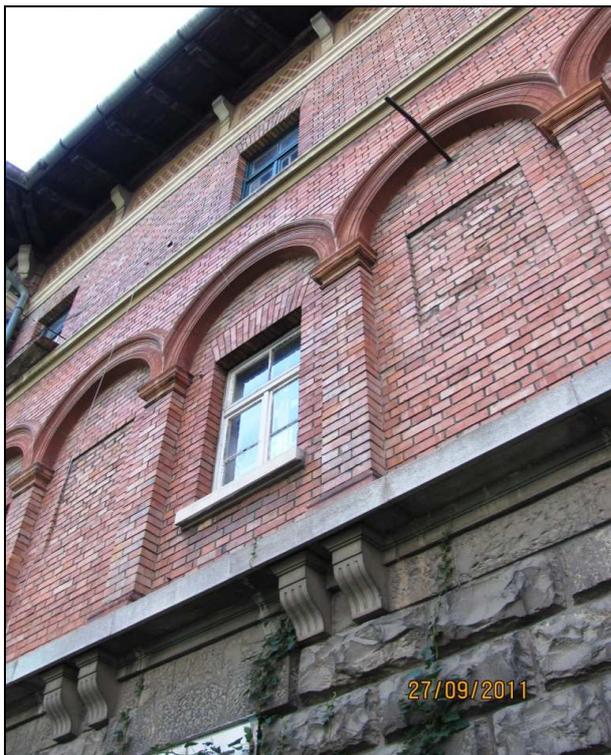
L'edificio ha struttura portante mista (pietra/mattoni), tamponature esterne in muratura. La copertura è a falde in coppi con orditura in legno, la qualità degli intonaci esterni risulta scadente in quanto è presenti qualche rigonfiamento e distacco di materiale, in misura superiore al 10% della superficie totale (foto 4, 5 e 6). Gli infissi esterni e le relative ante d'oscuro realizzati in legno, si presentano in

*Foto 6 - Particolare fotografico dal quale si evince la tipologia di struttura mista.*

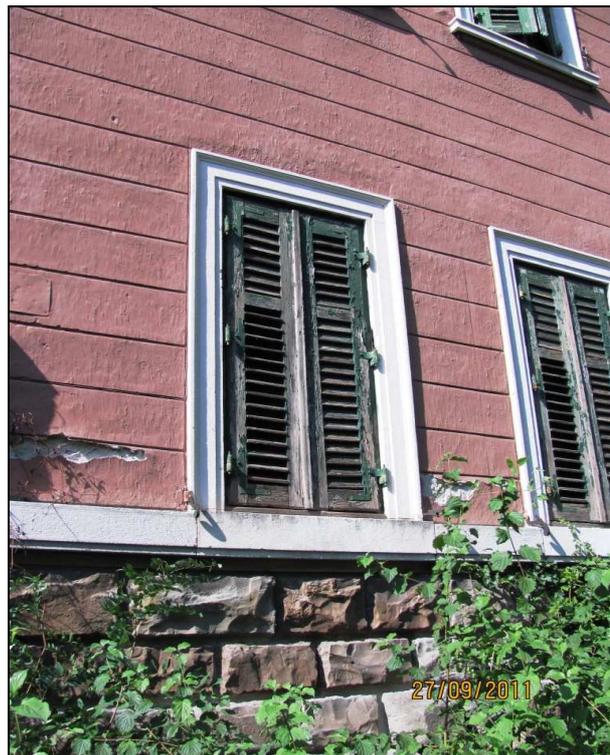
scadenti condizioni (foto 7 e 8).

*Foto 7 - Particolare fotografico dal quale si evince la tipologia di ante d'oscuro.*

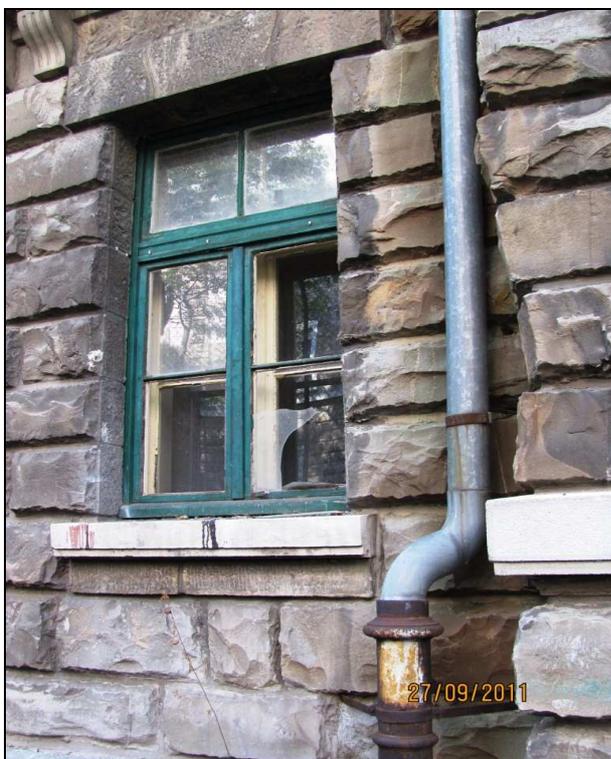
*Foto 8 - Particolare fotografico dal quale si evince la tipologia di infissi esterni.*

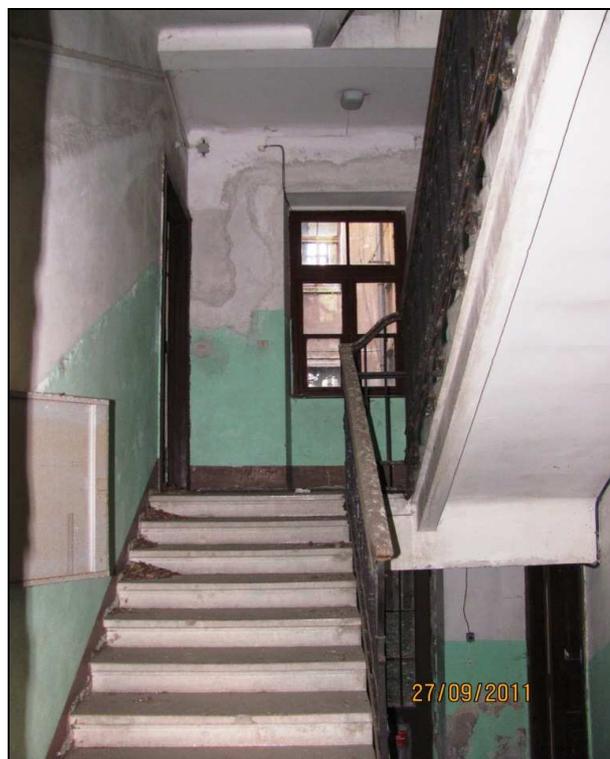
*Foto 9 - Corpo scala dal quale si evince le buone condizioni della pavimentazione.*

Nell'edificio sono presenti due corpi scala con una pavimentazione in buone condizioni realizzata in cemento armato, con rivestimento in pietra naturale, ringhiera in ferro battuto verniciato e passamano in legno (foto 9), mentre gli intonaci e la tinteggiatura necessitano di importanti interventi di manutenzione.

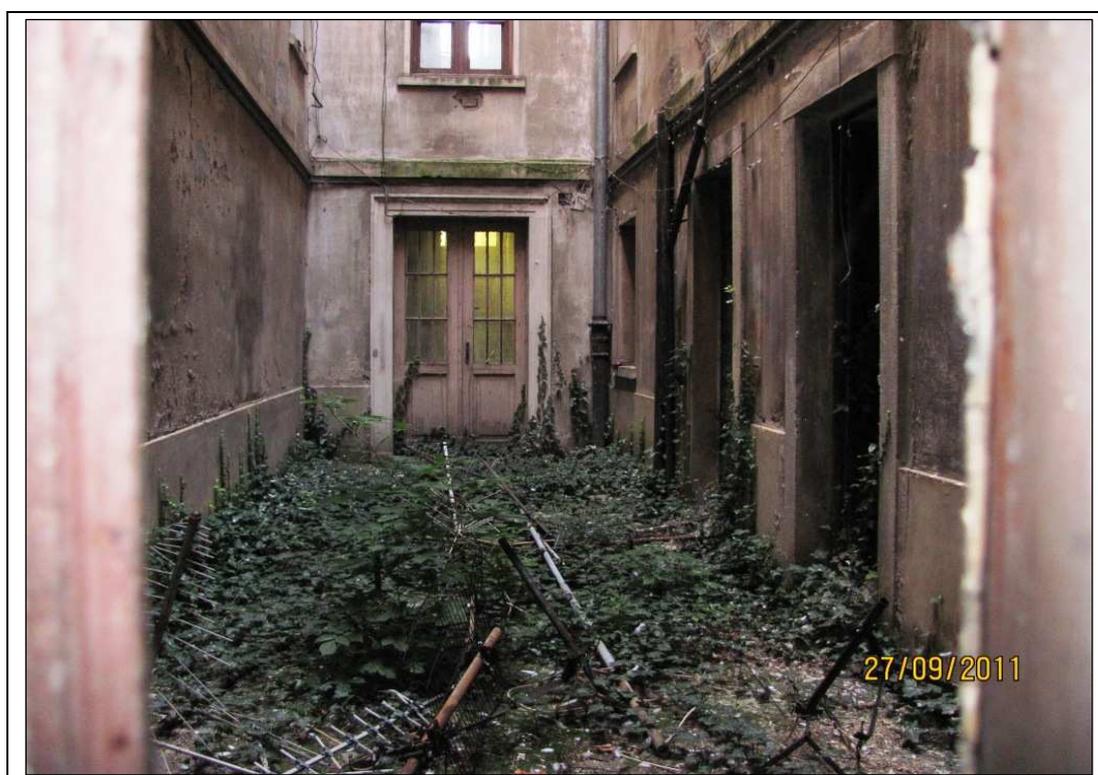
Il cortile sopra citato si presenta in scadenti condizioni generali (foto 10).

*Foto 10 – particolare fotografico dove si evidenzia il degrado generale cortile interno.*

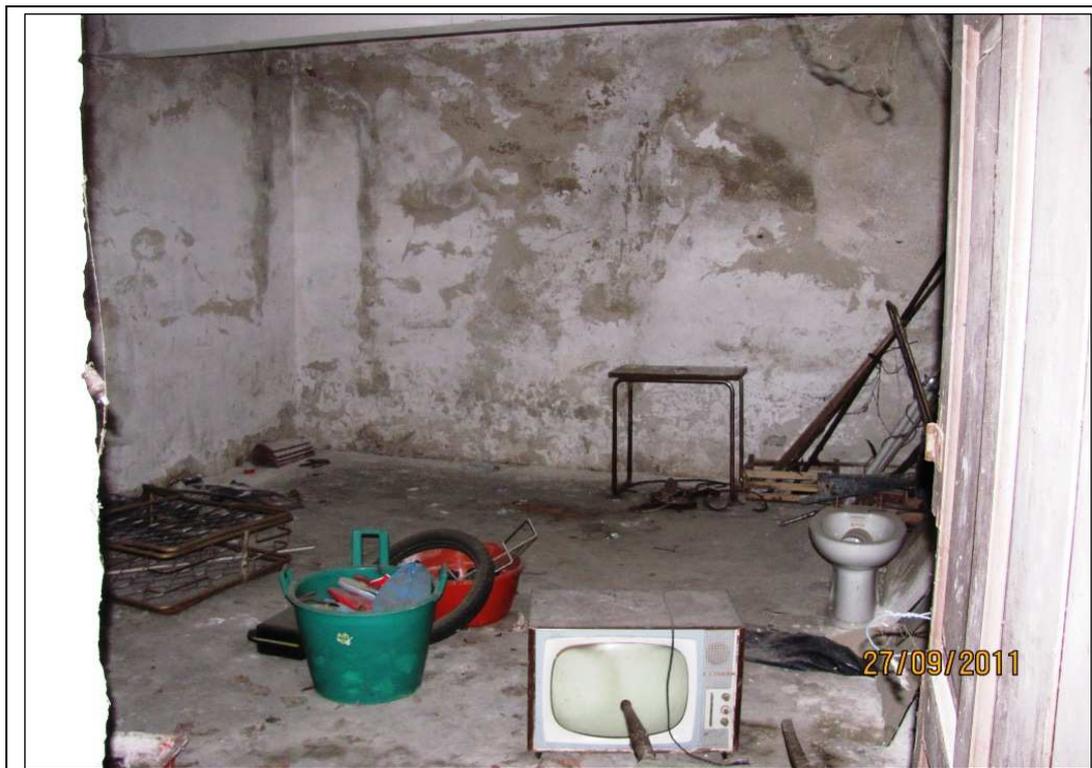
Le cantine pertinenziali, da cui si accede dai corpi scala e dal cortile interno, in molti casi sono privi di infissi, porte d'ingresso e pavimenti (foto 11).

*Foto 11 – Particolare fotografico dove si evidenziano le condizioni interne cantina pertinenziale.*

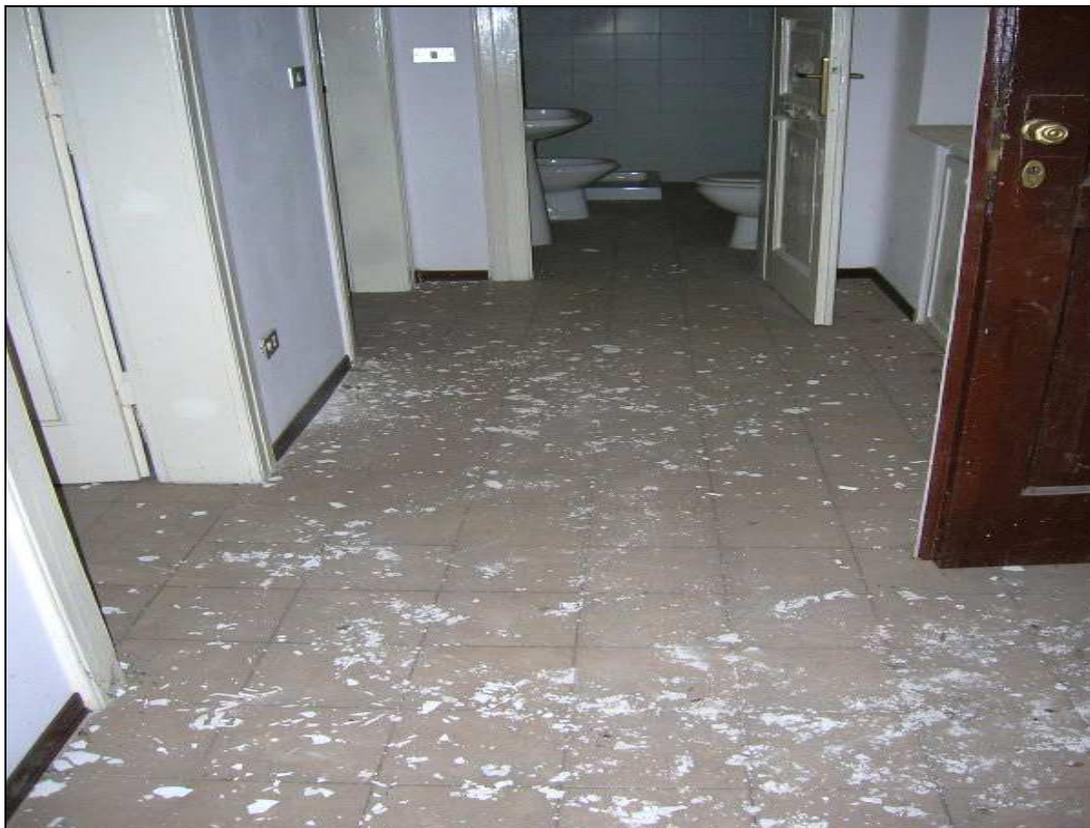
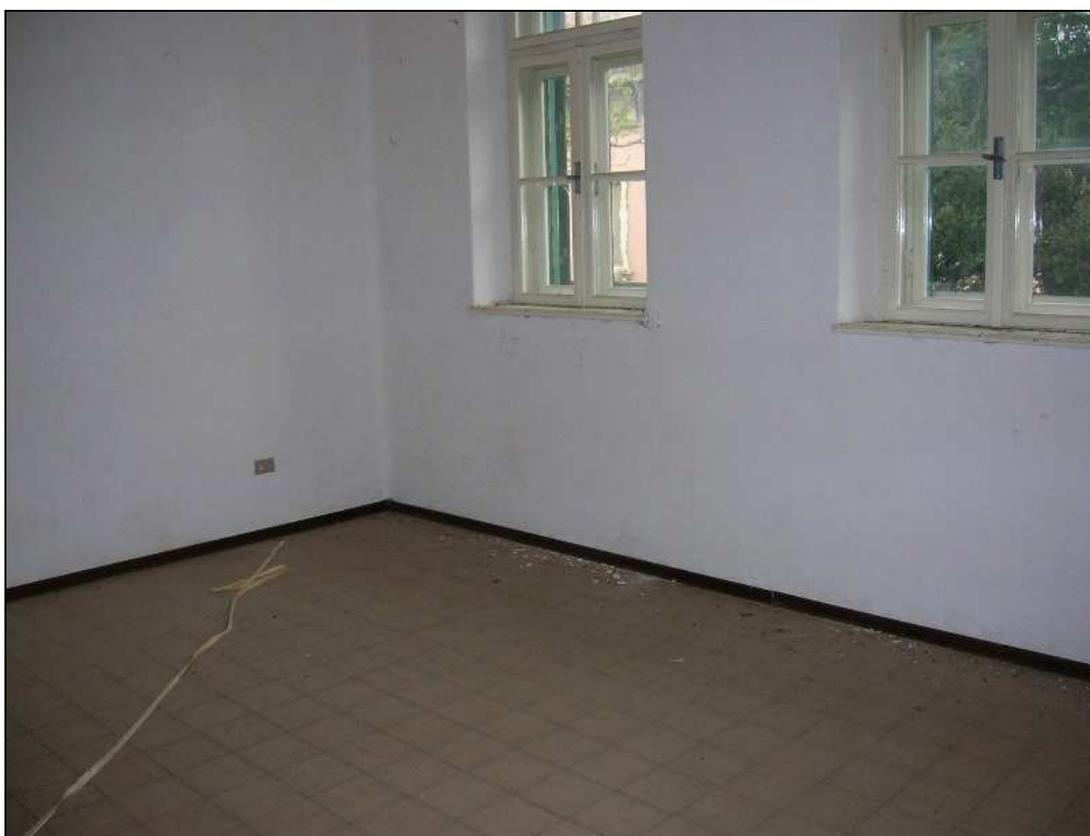
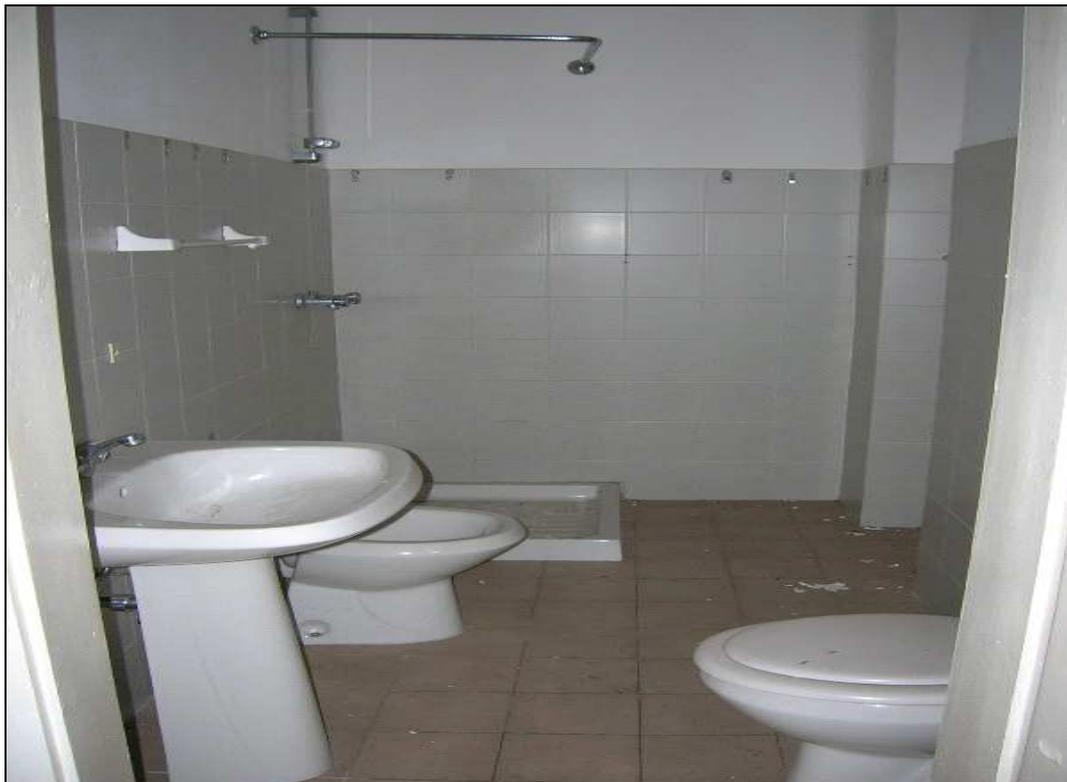
Tutti i locali sono pavimentati con rivestimento in ceramica. Lo stato manutentivo e conservativo delle pavimentazioni non è scadente, in quanto la superficie da sostituire è inferiore al 30% della superficie totale. (Foto 1, 2 e 3 dell'Allegato 1).

*Foto 1 - stato manutentivo pavimentazione dell'ingresso / corridoio e soggiorno.*

*Foto 2 - stato manutentivo pavimentazione delle camere.*

*Foto 3 - stato manutentivo pavimentazione del bagno.*

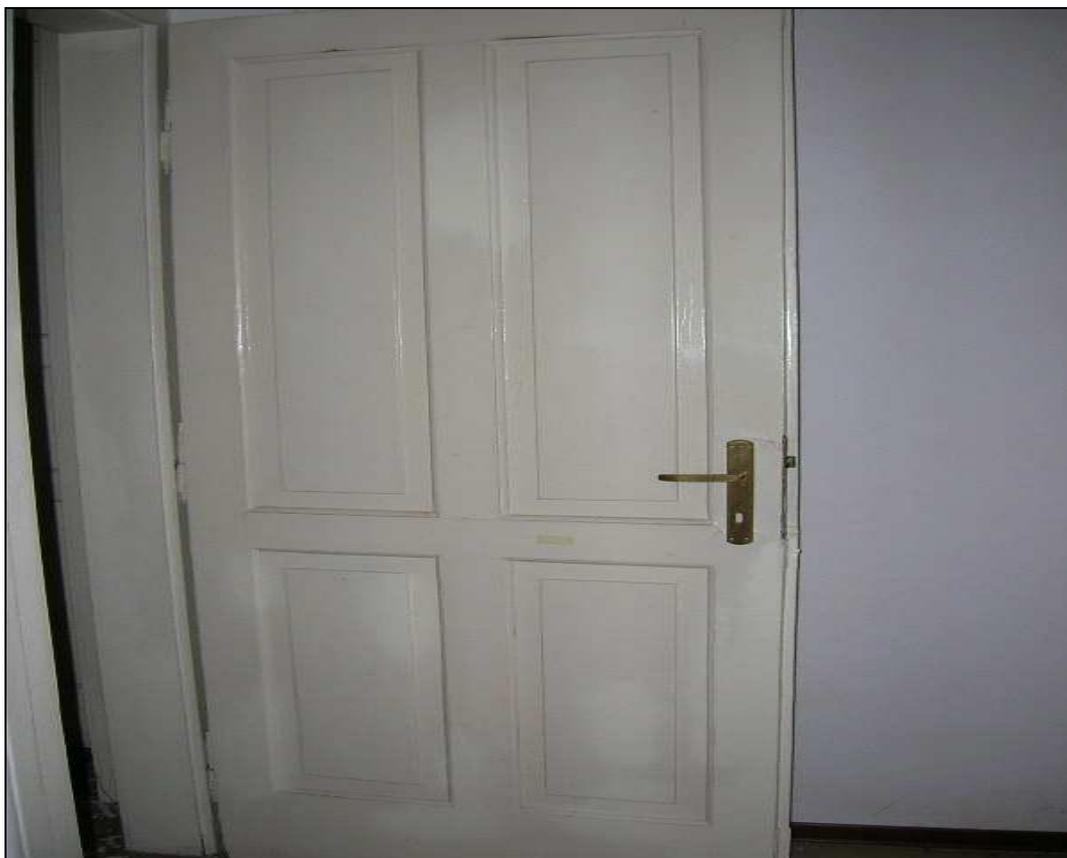
Gli infissi interni si presentano in stato scadente, in quanto sono in condizioni tali da rendere necessaria la sostituzione di oltre metà della dotazione presente, sono realizzati in legno specchietato e verniciato bianco, la porta d'ingresso è in legno rinforzata (Foto 4 dell'Allegato 1).

*Foto 4 - porta interna.*

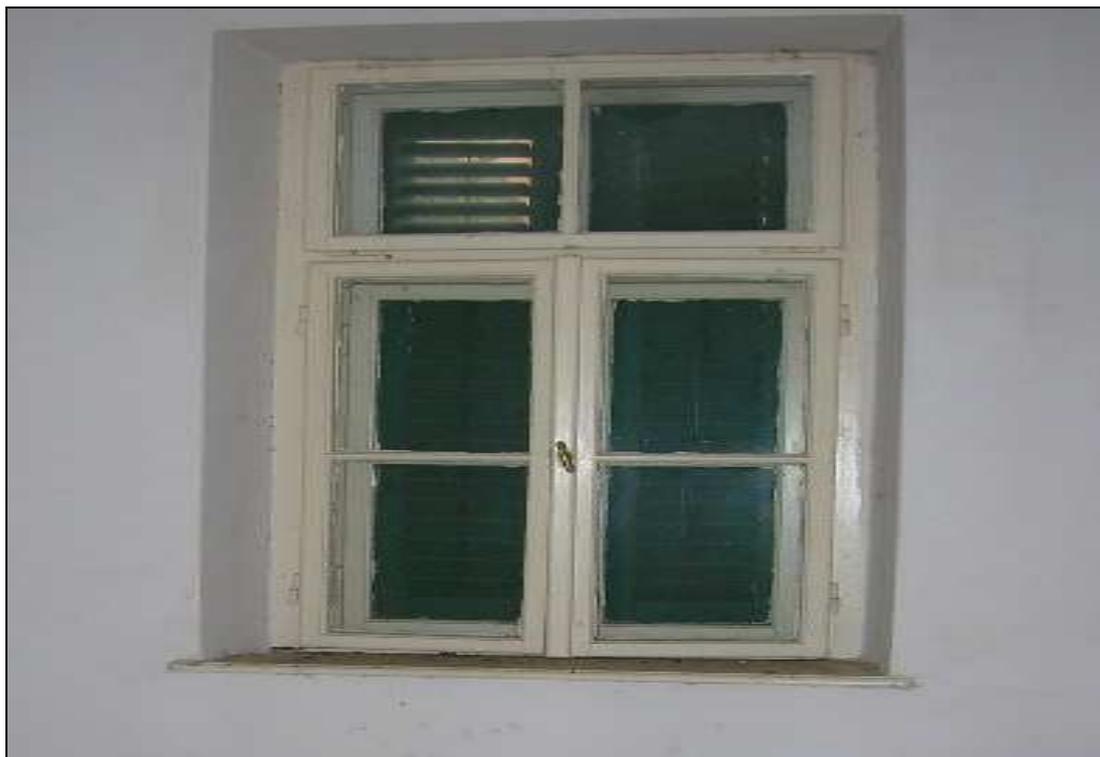
Gli infissi esterni sono in uno stato scadente, in quanto vengono riscontrati rilevanti problemi di tenuta agli agenti atmosferici, tali da rendere necessaria la sostituzione di oltre la metà della dotazione presente, sono doppi infissi con telaio in legno e vetro semplice aventi le ante d'oscuro con persiana mobile anch'esse in legno; (Foto 5 dell'Allegato 1).

*Foto 5 – infisso esterno.*

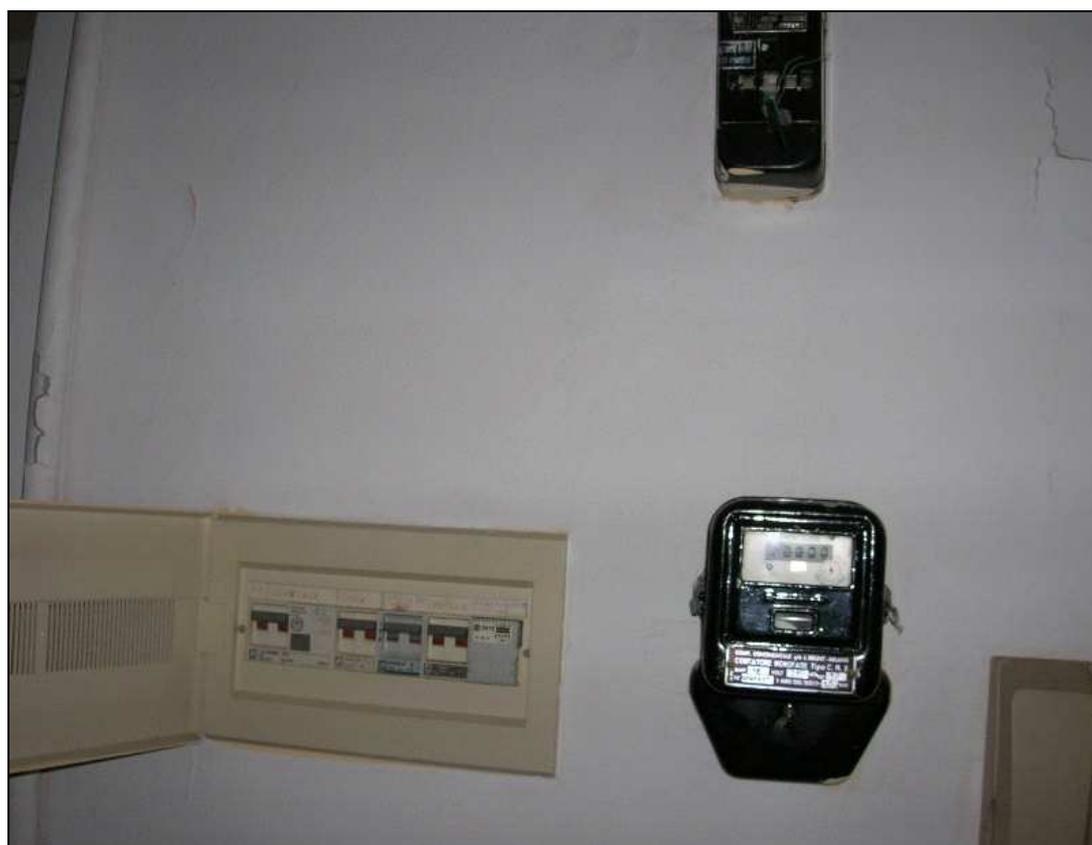
- *impianto elettrico*: in scadenti condizioni in quanto non rispetta la vigente normativa in materia;
- *impianto idrico sanitario e servizi igienici*: in scadenti condizioni in quanto non risultano negli anni interventi di manutenzione e attualmente l'intera rete necessita la totale sostituzione dovuta alla vetustà delle tubazioni;

*Foto 6 – quadro elettrico appartamento.*
