12° REPARTO INFRASTRUTTURE

RELAZIONE TECNICO - DESCRITTIVA

Alloggio codice ETS0102

Via Revoltella 36, TRIESTE

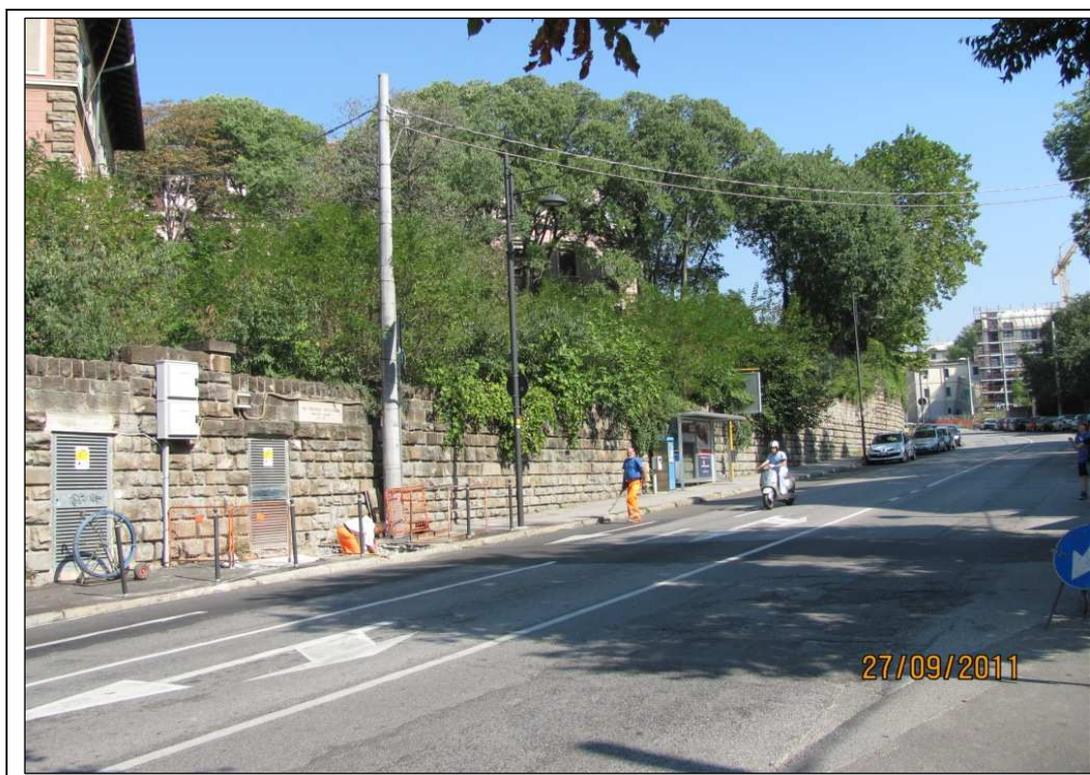
L'intera area è delimitata sui lati fronte strada da un muro in pietra (foto 3), nei due lati a confine con la Caserma è delimitata da un muro di contenimento in calcestruzzo armato.

Foto 3 - Particolare fotografico dal quale si evince l'aspetto e le caratteristiche architettoniche del fabbricato. Vista lato nord.

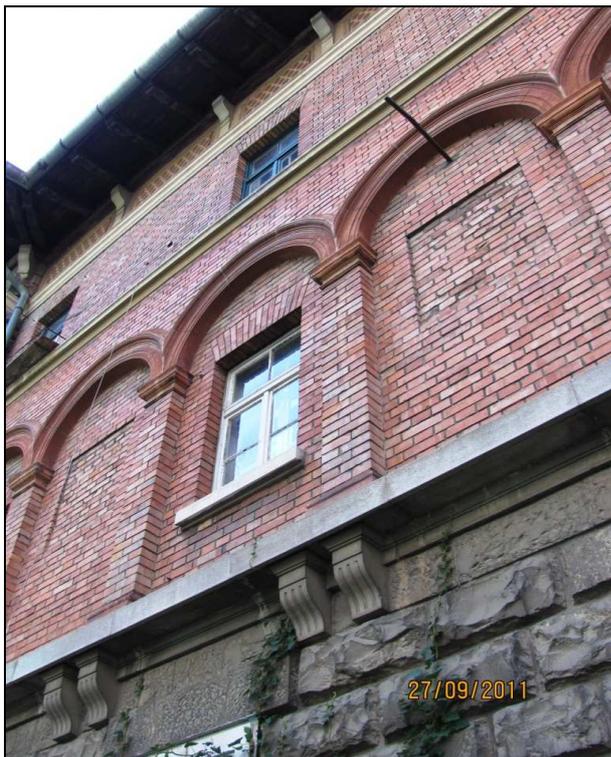
L'edificio ha struttura portante mista (pietra/mattoni), tamponature esterne in muratura. La copertura è a falde in coppi con orditura in legno, la qualità degli intonaci esterni risulta scadente in quanto è presenti qualche rigonfiamento e distacco di materiale, in misura superiore al 10% della superficie totale (foto 4, 5 e 6). Gli infissi esterni e le relative ante d'oscuro realizzati in legno, si presentano in

Foto 6 - Particolare fotografico dal quale si evince la tipologia di struttura mista.

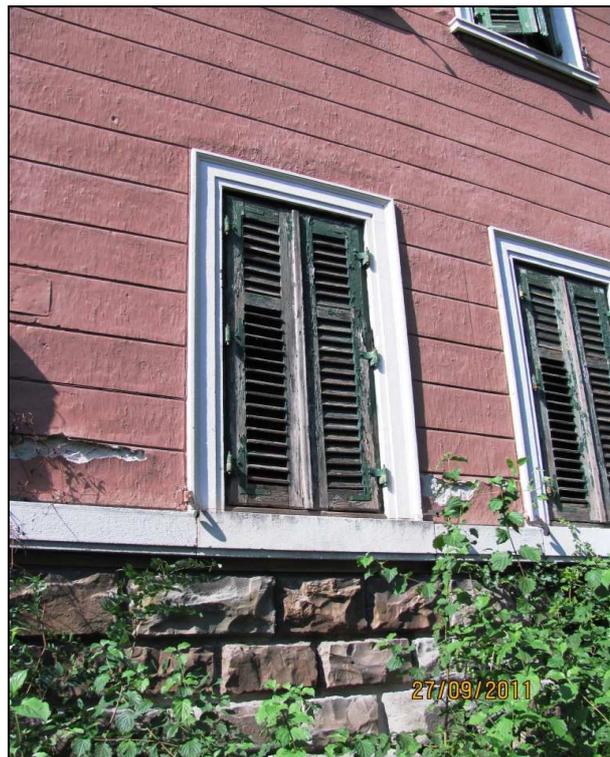
scadenti condizioni (foto 7 e 8).

Foto 7 - Particolare fotografico dal quale si evince la tipologia di ante d'oscuro.

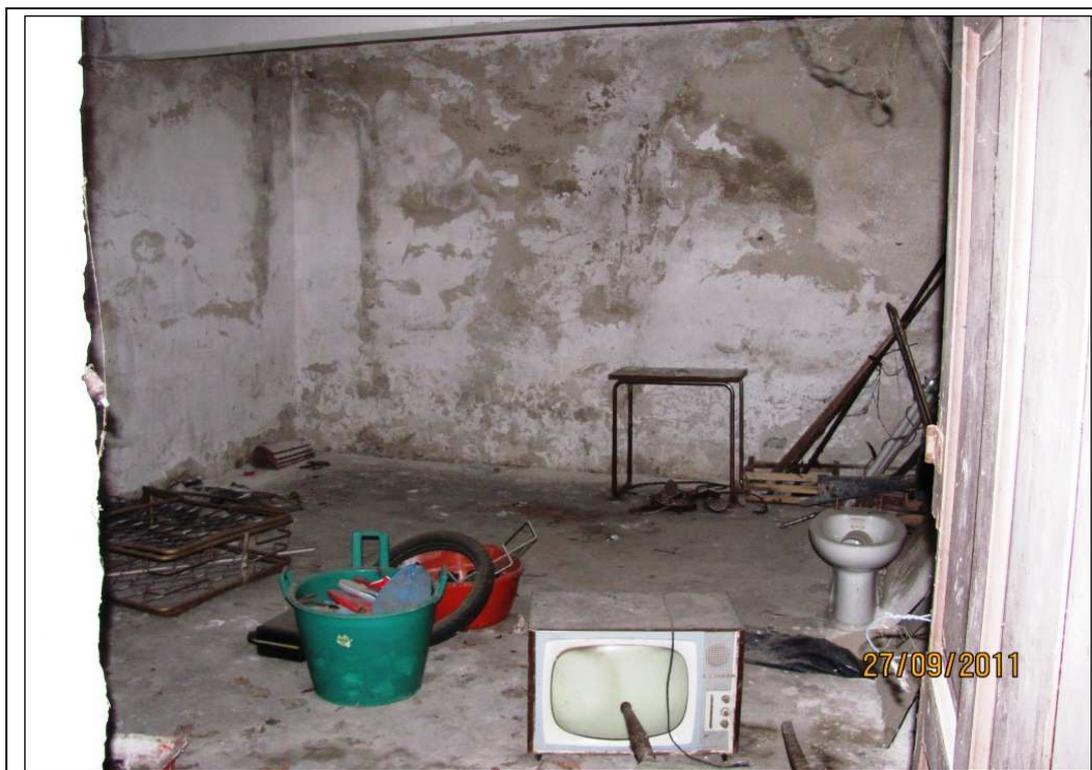
Le cantine pertinenziali, da cui si accede dai corpi scala e dal cortile interno, in molti casi sono privi di infissi, porte d'ingresso e pavimenti (foto 11).

Foto 11 – Particolare fotografico dove si evidenziano le condizioni interne cantina pertinenziale.

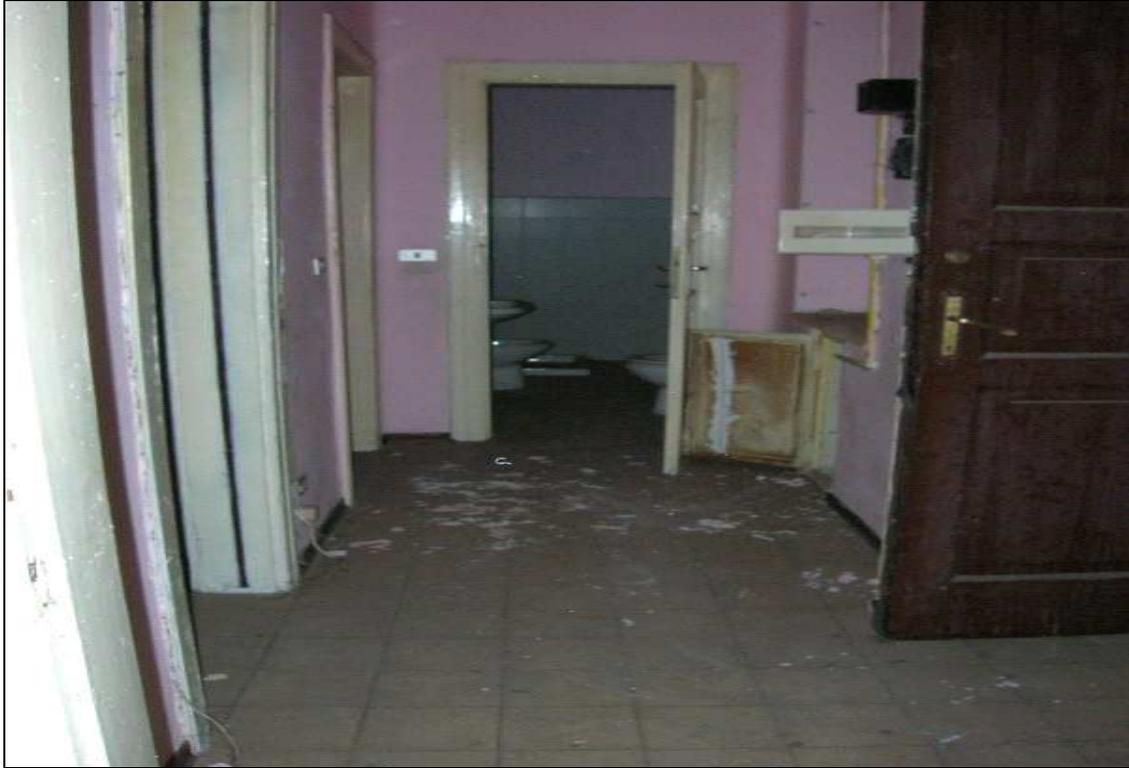
Tutti i locali sono pavimentati con rivestimento in ceramica il cui stato manutentivo e conservativo è buono. (Foto 1, 2 e 3 dell'Allegato).

Foto 1 - stato manutentivo pavimentazione dell'ingresso / corridoio e soggiorno.

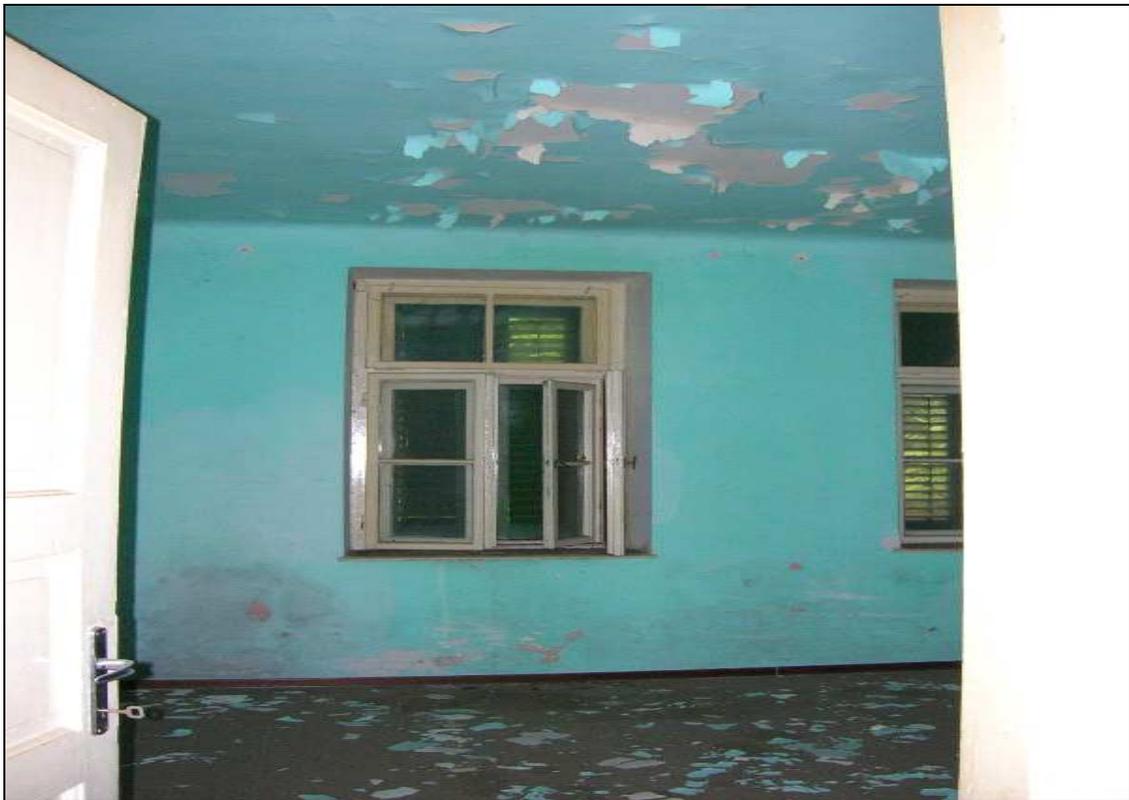
Foto 2 - stato manutentivo pavimentazione e pareti delle camere.

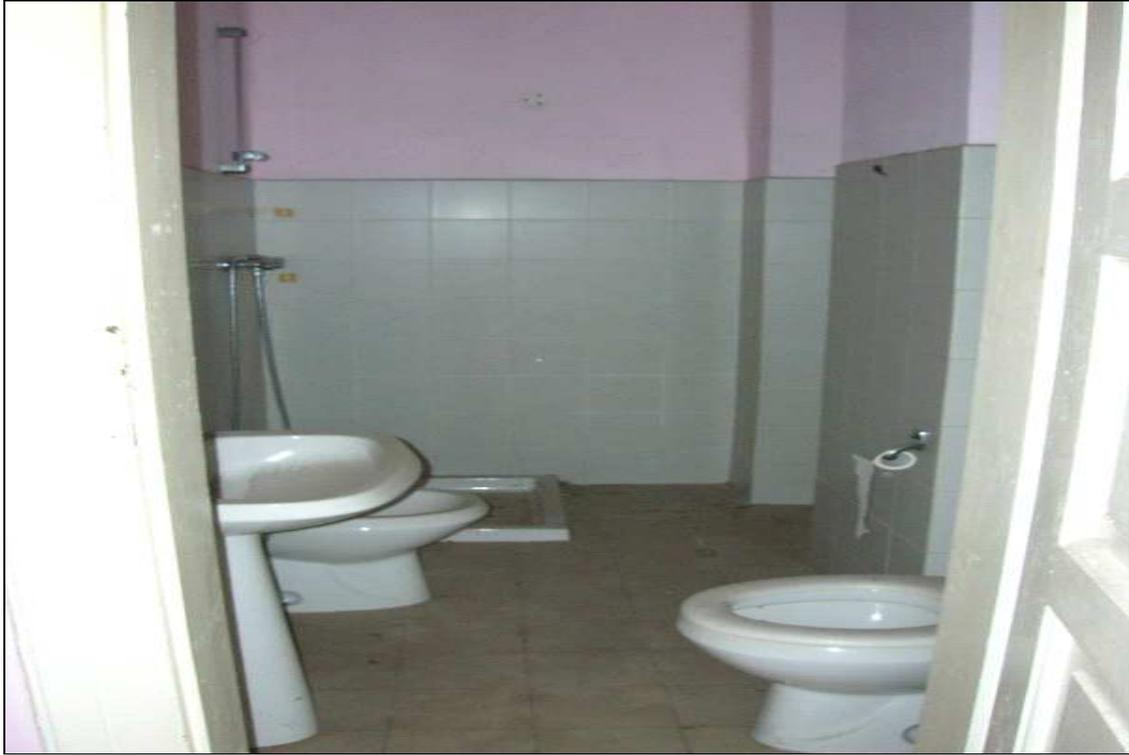
Foto 3 - stato manutentivo pavimentazione del bagno.

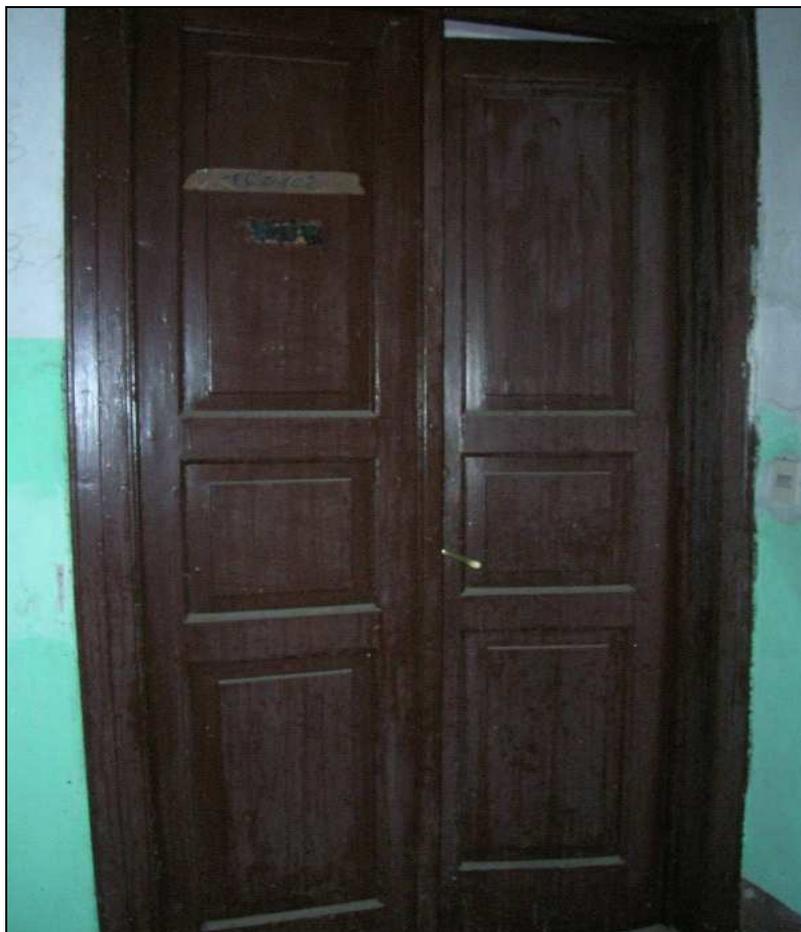
Gli infissi interni si presentano in stato scadente, in quanto sono in condizioni tali da rendere necessaria la sostituzione di oltre metà della dotazione presente, sono realizzati in legno specchiettato e verniciato bianco, la porta d'ingresso è in legno rinforzata (Foto 4 dell'Allegato 1).

- *infissi interni*: si presentano in stato scadente e sono realizzati in legno specchiettato e verniciato bianco, in quanto sono in condizioni tali da rendere necessaria la sostituzione di oltre metà della dotazione presente, la porta di ingresso è in legno rinforzata;

Foto 4 - porta esterna.

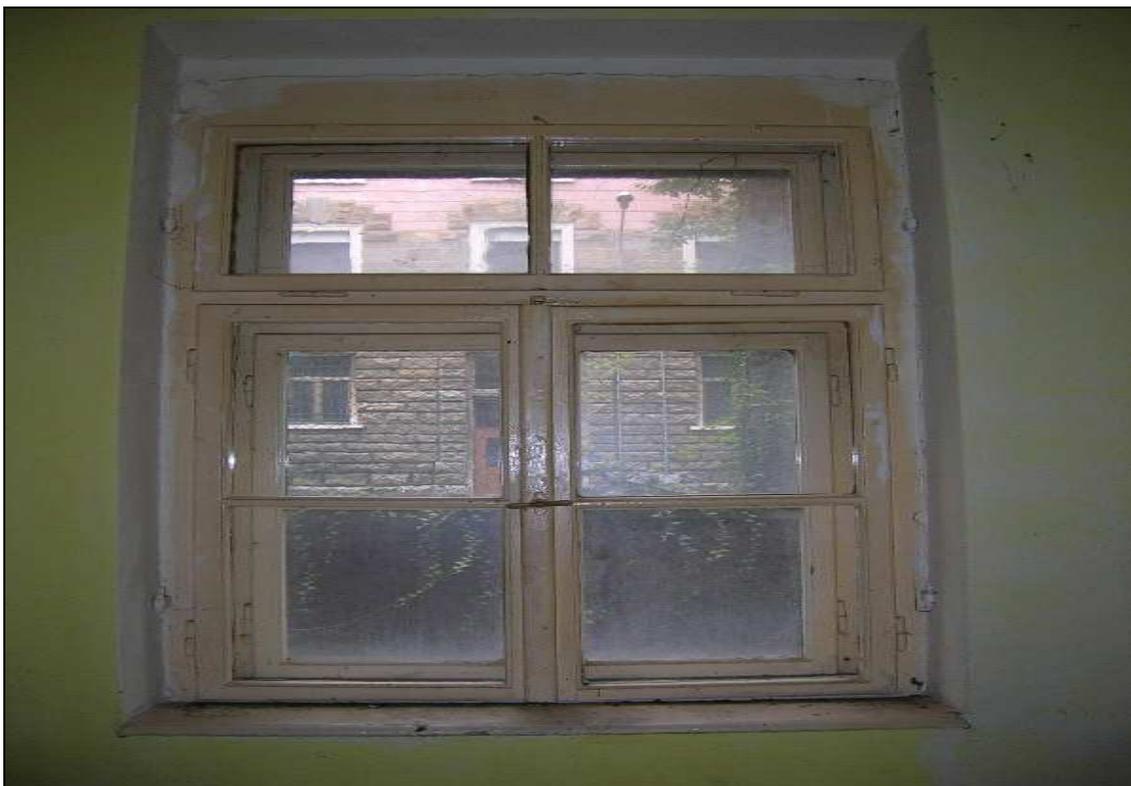
Gli infissi esterni sono in uno stato scadente, in quanto vengono riscontrati rilevanti problemi di tenuta agli agenti atmosferici, tali da rendere necessaria la sostituzione di oltre la metà della dotazione presente, sono doppi infissi con telaio in legno e vetro semplice aventi le ante d'oscuro con persiana mobile anch'esse in legno; (Foto 5 dell'Allegato 1).

- *infissi esterni*: sono in uno stato scadente, in quanto vengono riscontrati rilevanti problemi di tenuta agli agenti atmosferici, tali da rendere necessaria la sostituzione di oltre la metà della dotazione presente, sono doppi infissi con telaio in legno e vetro semplice aventi le ante d'oscuro con persiana mobile anch'esse in legno;

Foto 5 – infisso esterno.

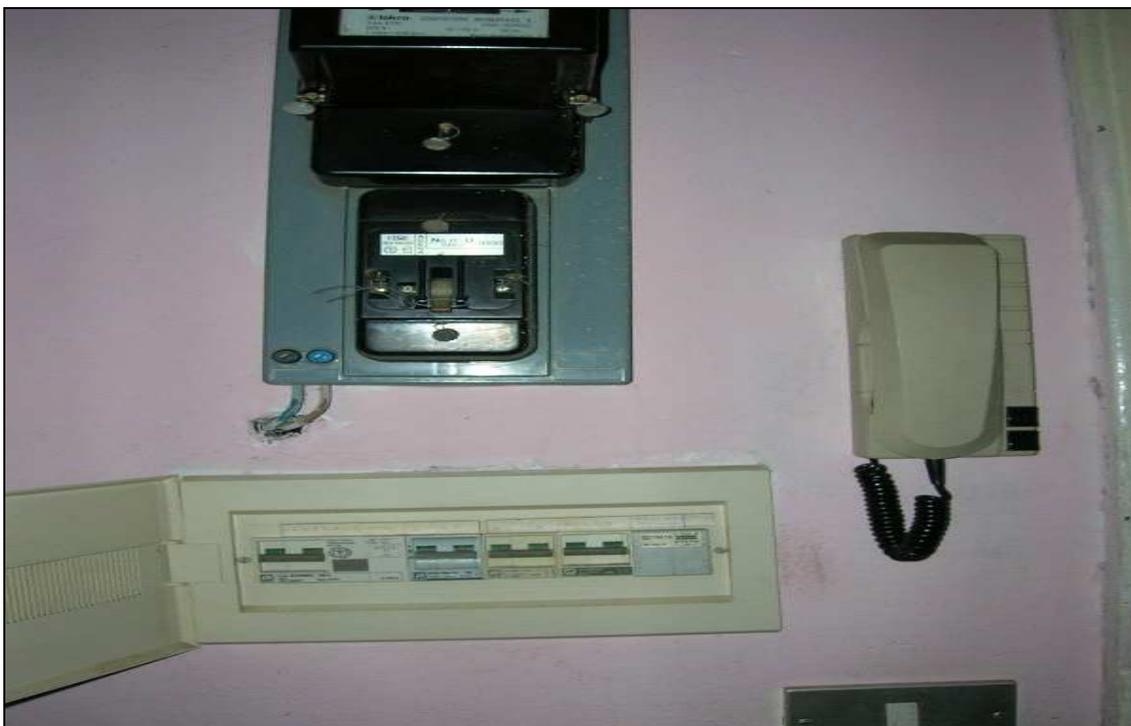
- *impianto elettrico*: in scadenti condizioni in quanto non rispetta la vigente normativa in materia;
- *impianto idrico sanitario e servizi igienici*: in scadenti condizioni in quanto non risultano negli anni interventi di manutenzione e attualmente l'intera rete necessita la totale sostituzione dovuta alla vetustà delle tubazioni;

Foto 6 – quadro elettrico dell'unità immobiliare.
