**RELAZIONE TECNICO - DESCRITTIVA**

**Alloggio codice ETS0146**

**Via Revoltella 36, TRIESTE**

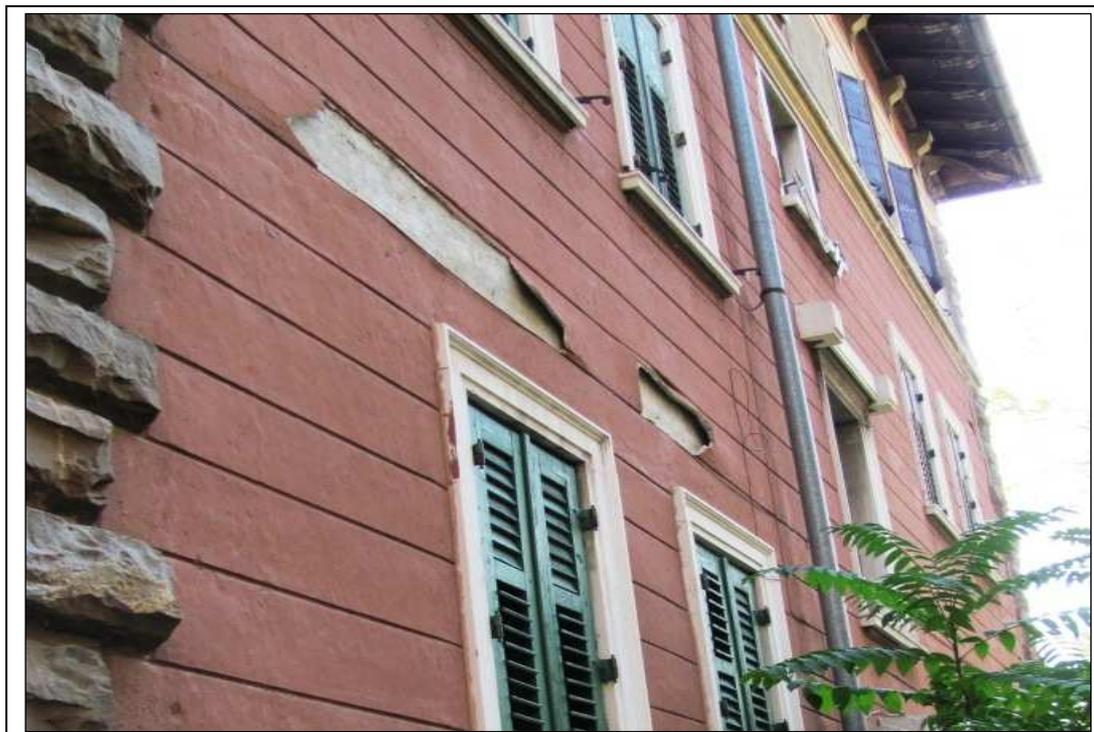
L'edificio ha struttura portante mista (pietra/mattoni), tamponature esterne in muratura. La copertura è a falde in coppi con orditura in legno, la qualità degli intonaci esterni risulta scadente in quanto è presenti qualche rigonfiamento e distacco di materiale, in misura superiore al 10% della superficie totale (foto 4, 5 e 6). Gli infissi esterni e le relative ante d'oscuro realizzati in legno, si presentano in

*Foto 4 - Particolare fotografico dal quale si evince l'aspetto e le caratteristiche architettoniche del fabbricato. Vista lato nord.*

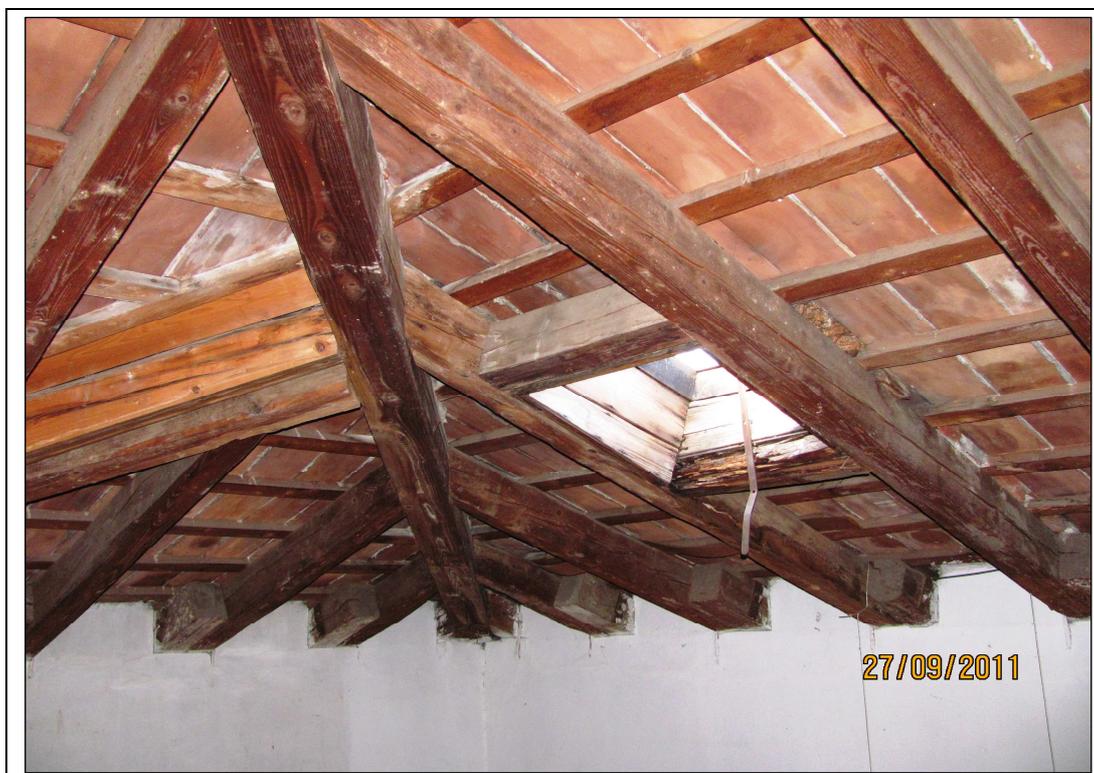
*Foto 5 - Particolare fotografico dal quale si evince parte dell'orditura del tetto.*

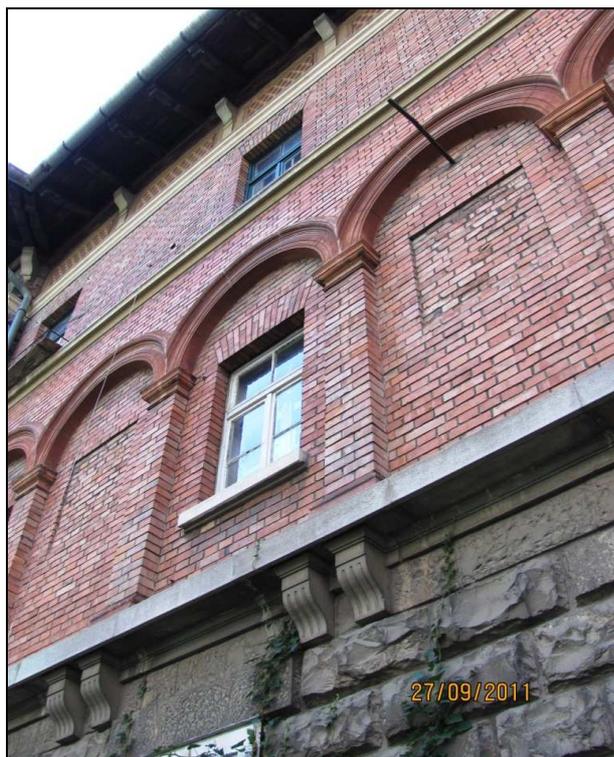
*Foto 6 - Particolare fotografico dal quale si evince la tipologia di struttura mista.*

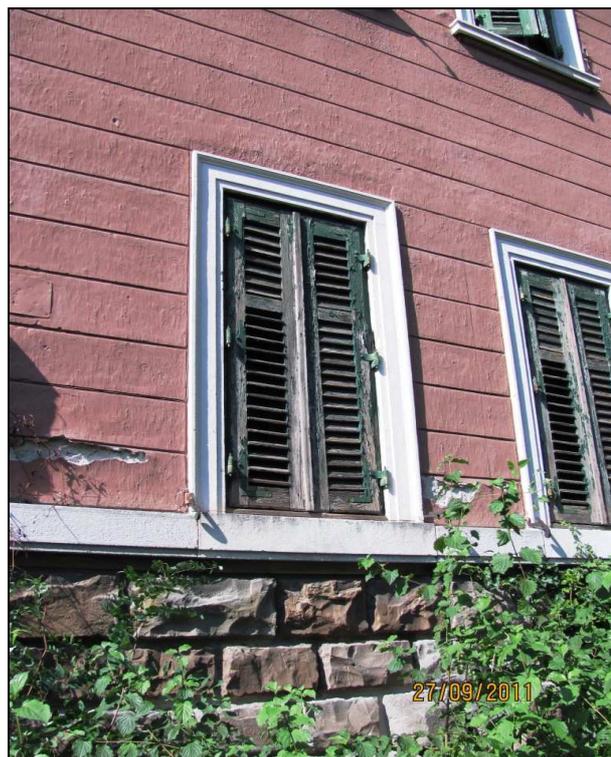
scadenti condizioni (foto 7 e 8).

*Foto 7 - Particolare fotografico dal quale si evince la tipologia di ante d'oscuro.*

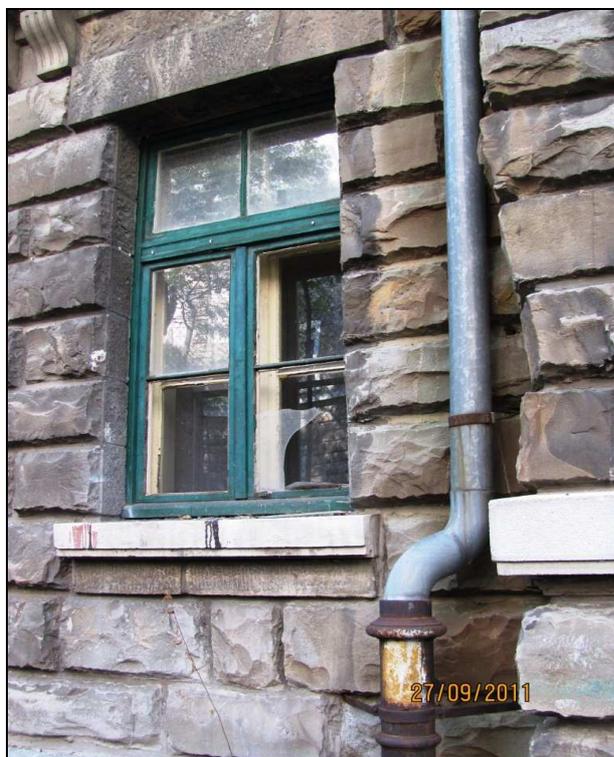
*Foto 8 - Particolare fotografico dal quale si evince la tipologia di infissi esterni.*

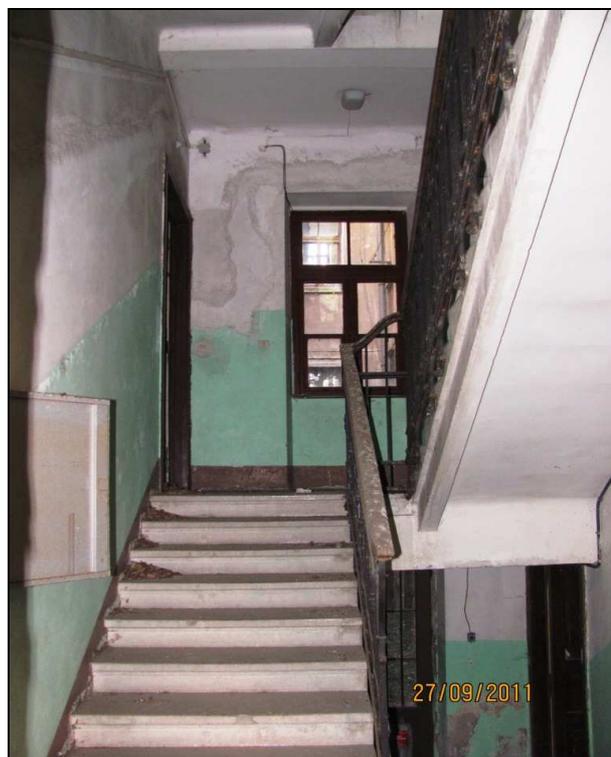
*Foto 9 - Corpo scala dal quale si evince le buone condizioni della pavimentazione.*

Nell'edificio sono presenti due corpi scala con una pavimentazione in buone condizioni realizzata in cemento armato, con rivestimento in pietra naturale, ringhiera in ferro battuto verniciato e passamano in legno (foto 9), mentre gli intonaci e la tinteggiatura necessitano di importanti interventi di manutenzione.

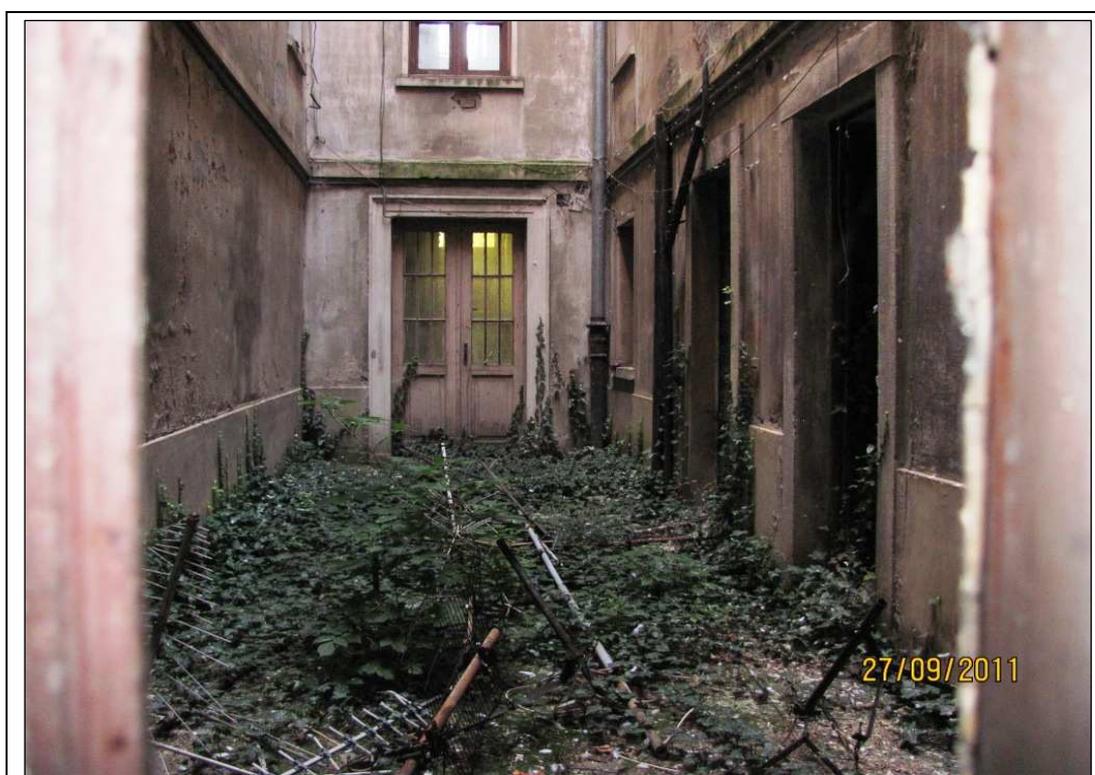
Il cortile sopra citato si presenta in scadenti condizioni generali (foto 10).

*Foto 10 – particolare fotografico dove si evidenzia il degrado generale cortile interno.*

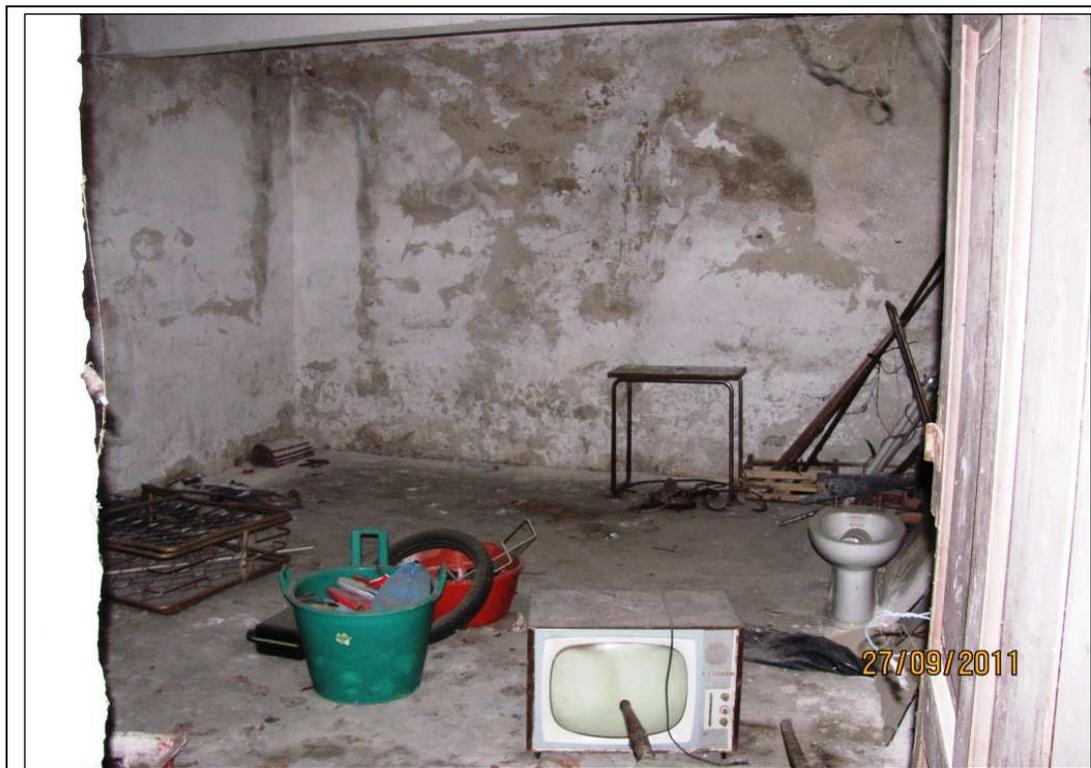
Le cantine pertinenziali, da cui si accede dai corpi scala e dal cortile interno, in molti casi sono privi di infissi, porte d'ingresso e pavimenti (foto 11).

*Foto 11 – Particolare fotografico dove si evidenziano le condizioni interne cantina pertinenziale.*

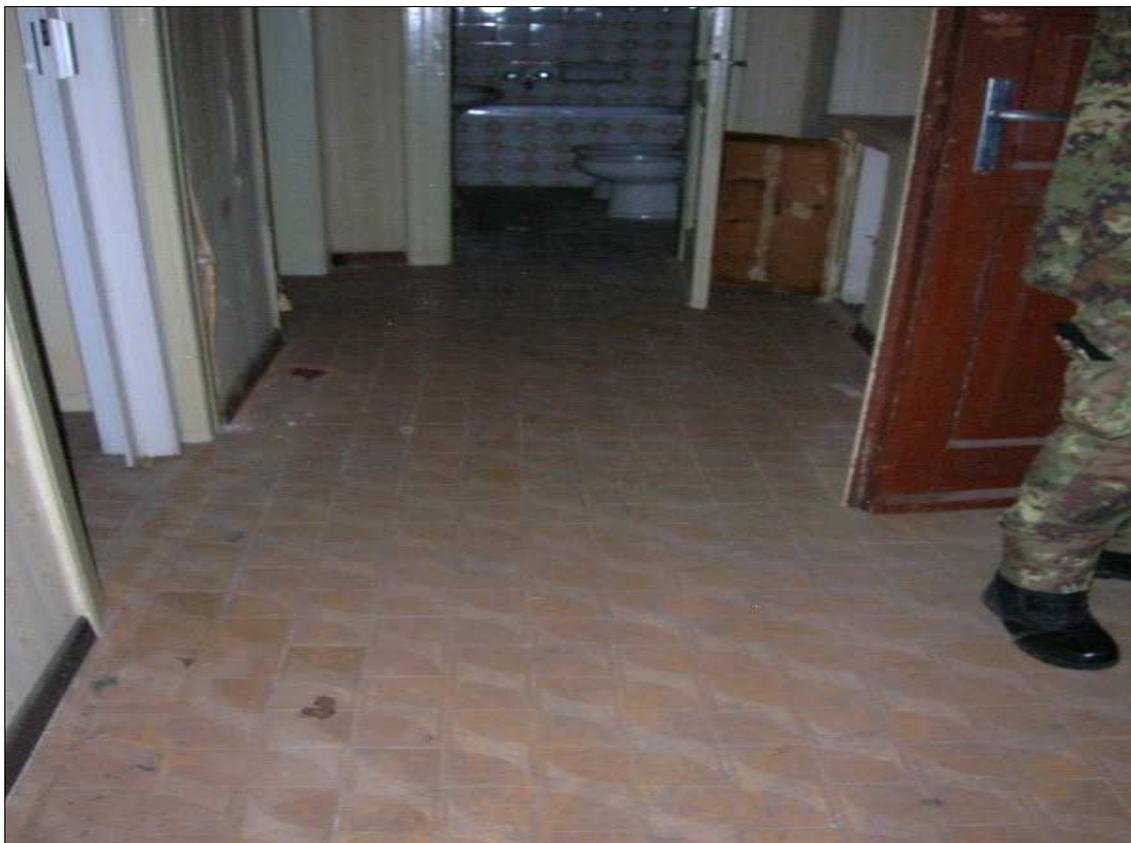
Tutti i locali sono pavimentati con rivestimento in ceramica ad eccezione delle camere da letto che sono pavimentate con parquet. Lo stato manutentivo e conservativo delle pavimentazioni non è scadente, in quanto la superficie da sostituire è inferiore al 30% della superficie totale. (Foto 1, 2 e 3 dell'Allegato 1).

*Foto 1 - stato manutentivo pavimentazione dell'ingresso / corridoio e soggiorno.*

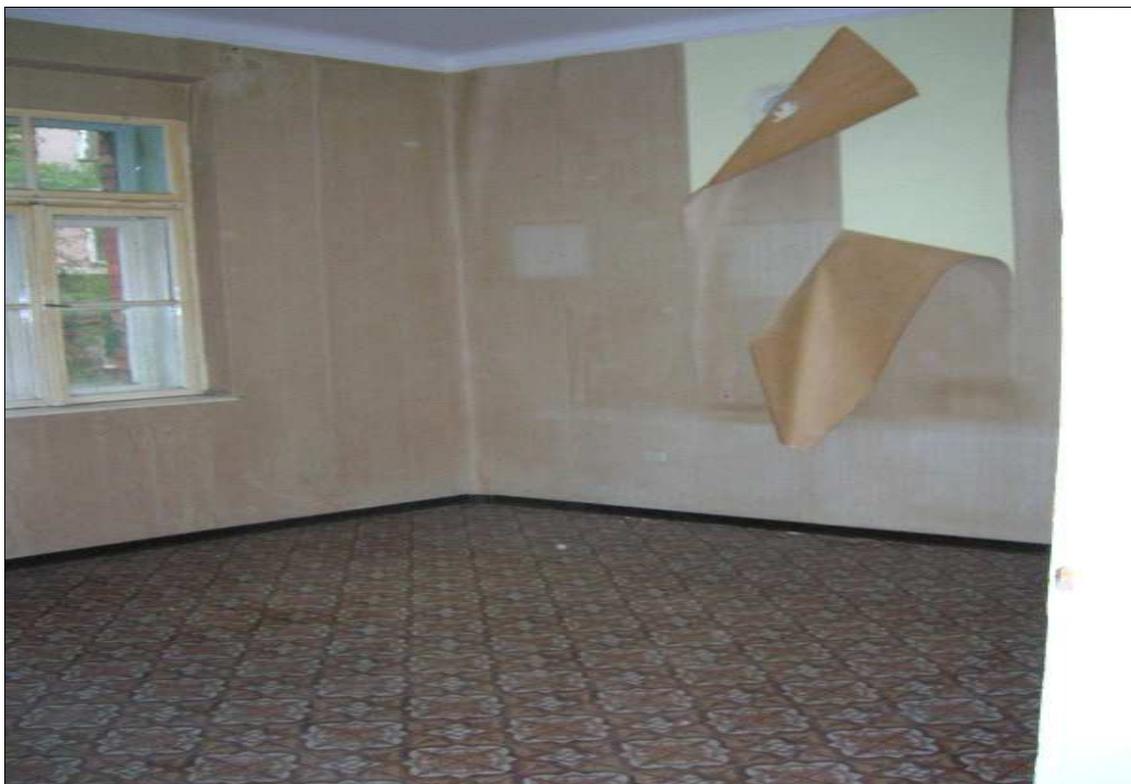
*Foto 2 - stato manutentivo pavimentazione e pareti delle camere.*

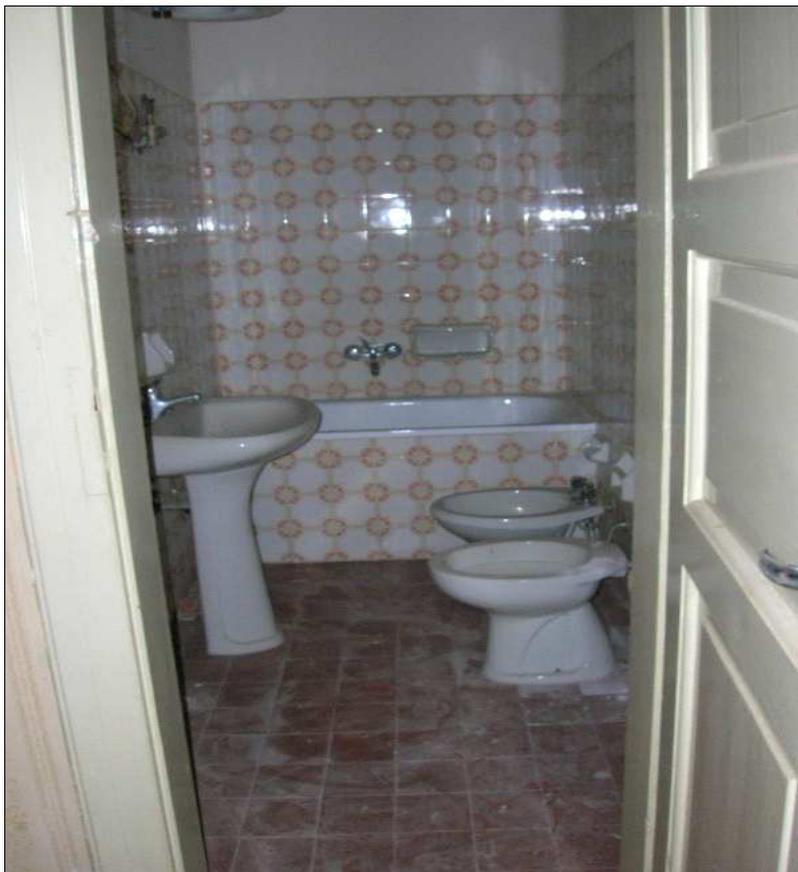
*Foto 3 - stato manutentivo pavimentazione del bagno.*

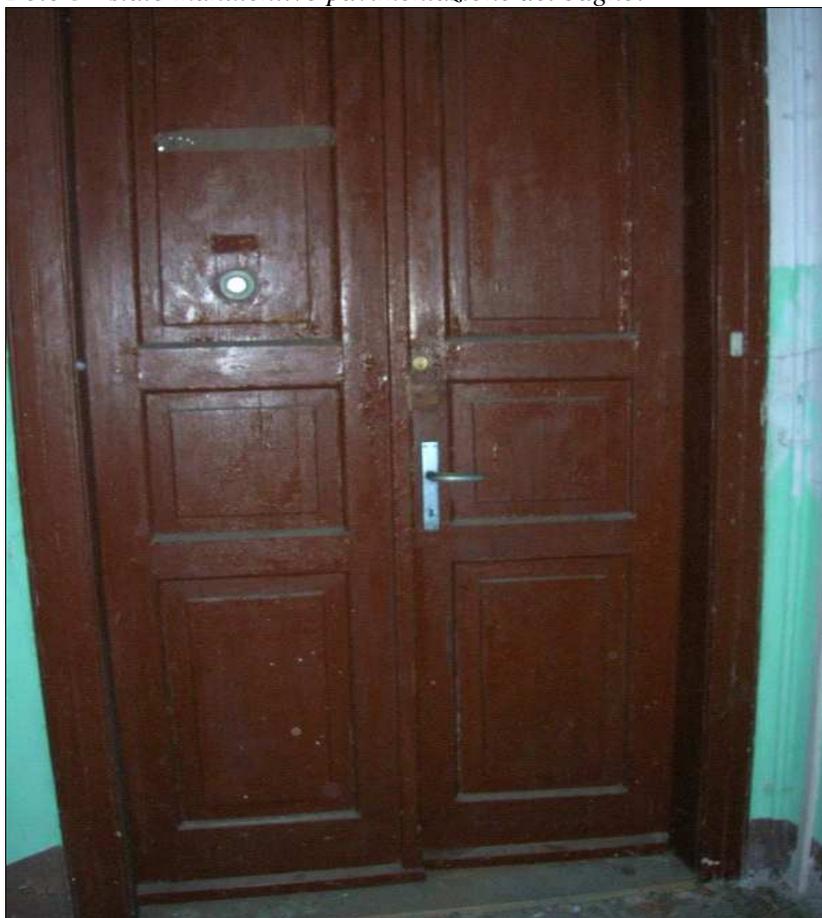
Gli infissi interni si presentano in stato scadente, in quanto sono in condizioni tali da rendere necessaria la sostituzione di oltre metà della dotazione presente, sono realizzati in legno specchiettato e verniciato bianco, la porta d'ingresso è in legno rinforzata (Foto 4 dell'Allegato 1).

*Foto 4 - porta esterna.*
