RELAZIONE TECNICO - DESCRITTIVA

Alloggio codice ETS0086

Via Rota, 9 – TRIESTE (TS)

Data sopralluogo: 01 dicembre 2011

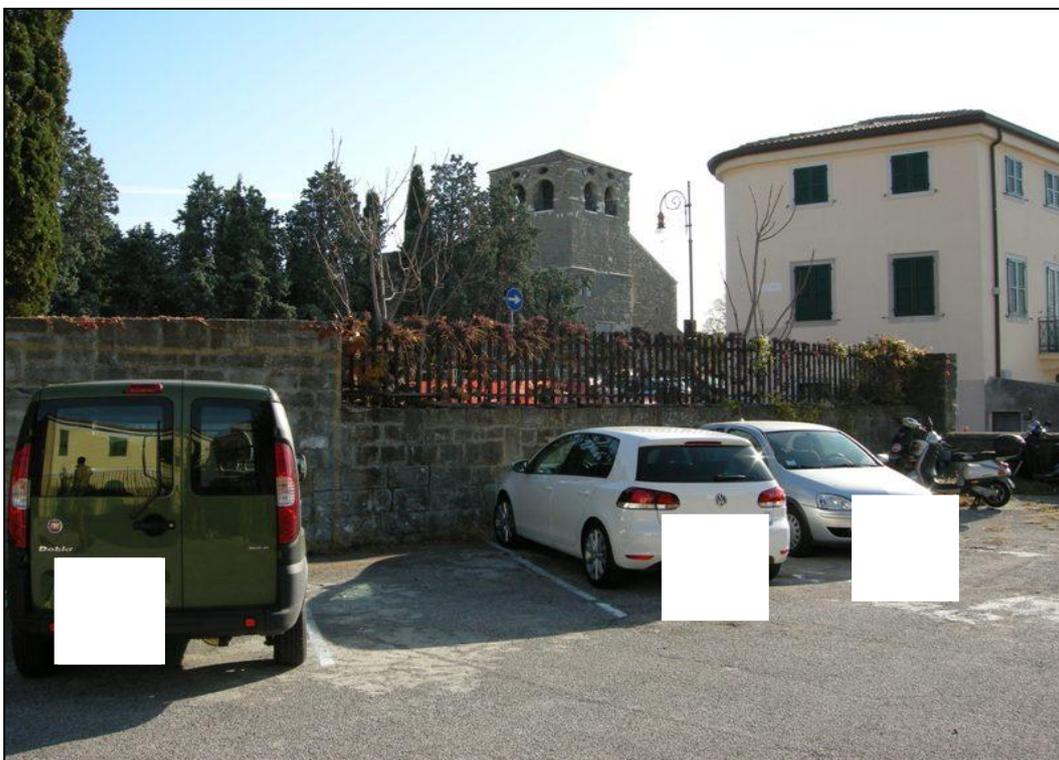
L'area all'interno del quale si trova l'edificio è delimitata da un muro perimetrale realizzato in pietra il cui stato conservativo è buono (Foto 3). Gli accessi carraio e pedonale al complesso abitativo, si trovano entrambi su via Rota.

Foto 3 – Particolare fotografico relativo al muro perimetrale che delimita il giardino di pertinenza del fabbricato e i posti auto di pertinenza interno perimetro.

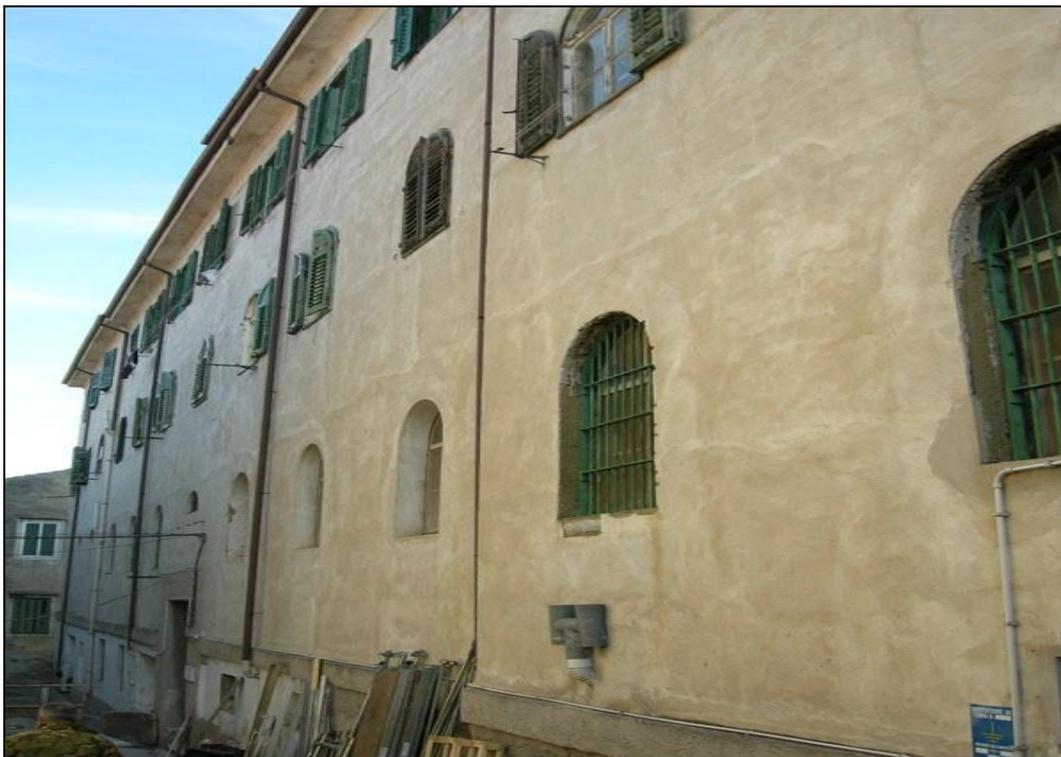
Foto 4 – Particolare fotografico dal quale si evince il numero di piani presenti nell'edificio.

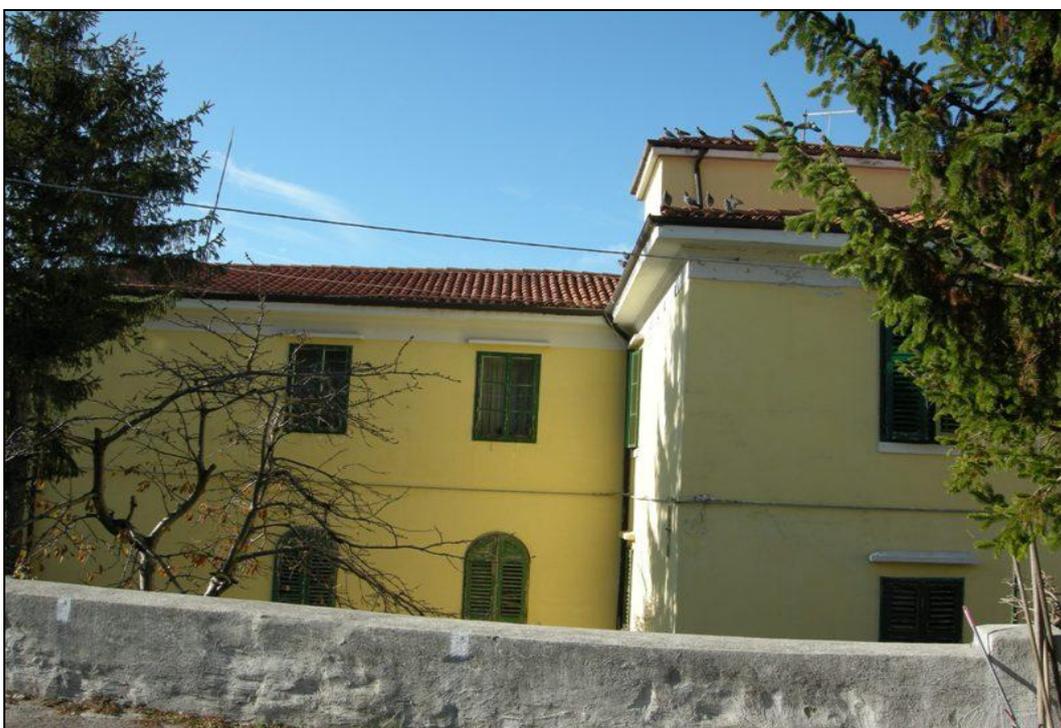
Foto 5 – Particolare fotografico dal quale si evince la tipologia di tetto.

rifinite con pittura. La copertura è a falde con orditura in legno e rivestimento in coppi. Le condizioni generali della copertura sono buone in quanto non presenta alcuna infiltrazione.

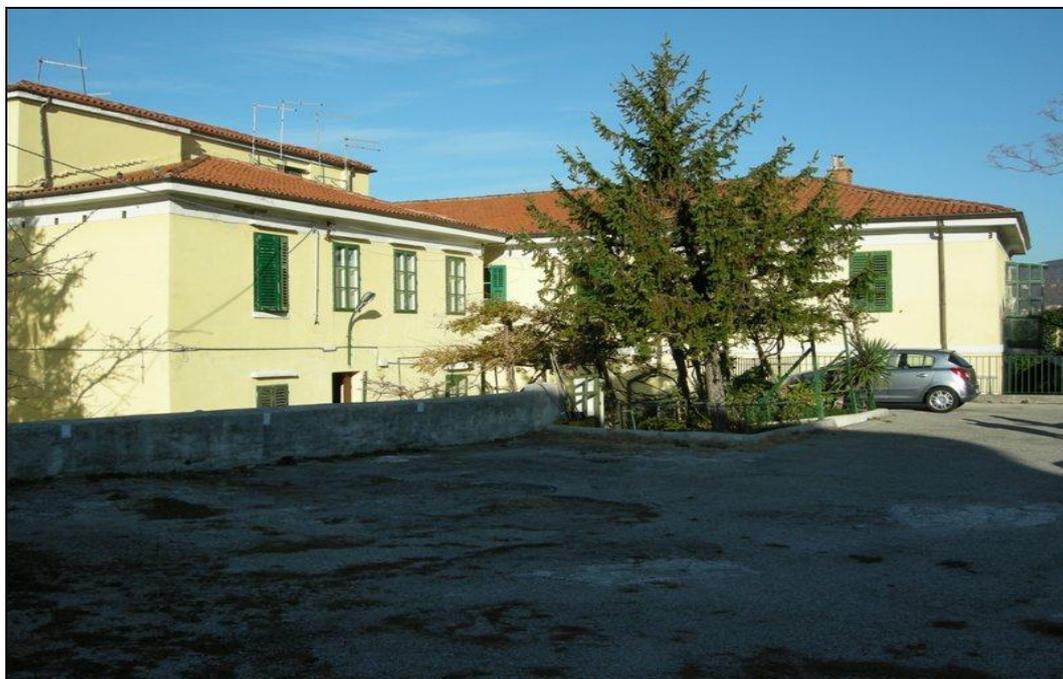
La qualità e lo stato conservativo delle facciate esterne risulta mediocre. Le porzioni di superficie da deteriorate dal tempo o danneggiate sono inferiori al 10% della superficie totale. (Foto 6).

Foto 6 - Particolare fotografico dal quale si evince lo stato conservativo delle facciate.

- *Prospetti esterni*: Lo stato conservativo generale delle facciate esterne è non scadente. Il totale delle superfici deteriorate è inferiore al 10% della superficie complessiva;

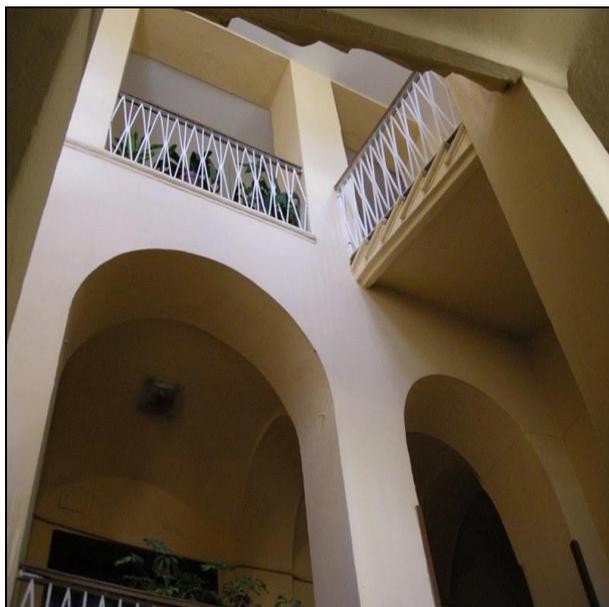
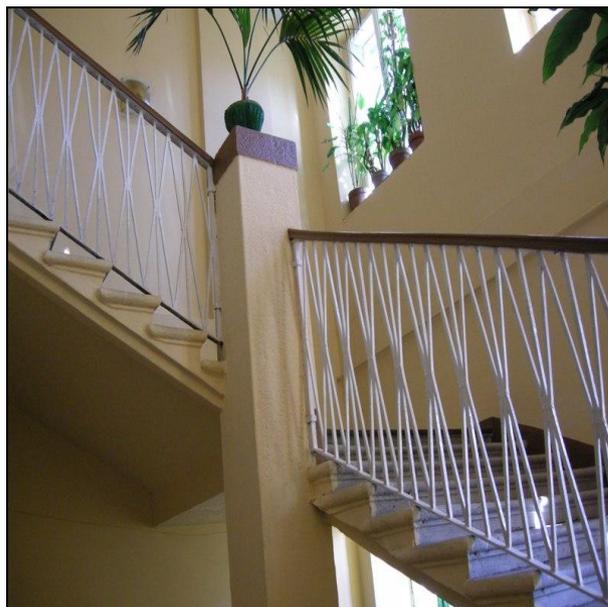
Le parti comuni interne dell'edificio si presentano in buone condizioni. In particolare per quanto riguarda i vani scala (Foto 7). Tutte le parti comuni esterne si presentano in condizioni non scadenti. (Foto 8).

Foto 7 - Particolare fotografico dal quale si evince lo stato conservativo dei vani scala interni.

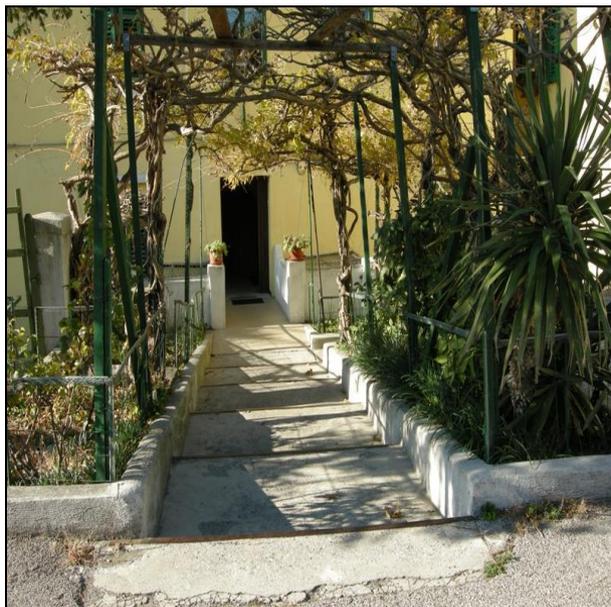
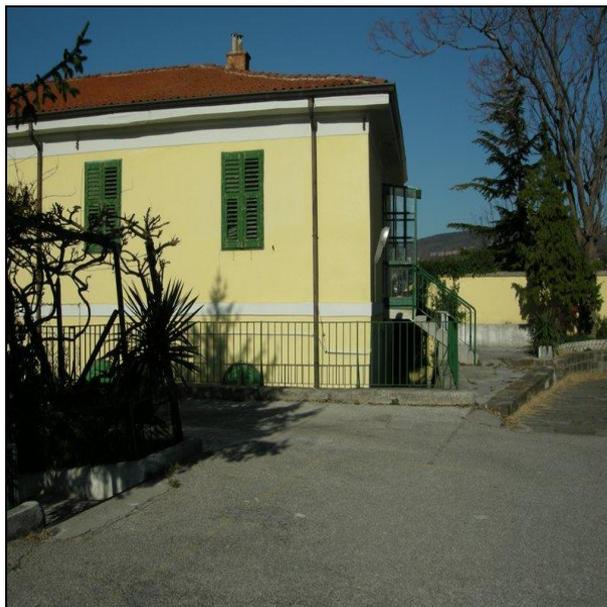
Foto 8 - Particolare fotografico dal quale si evince lo stato conservativo delle parti comuni esterne.

- *Scale e parti comuni*: lo stato conservativo delle parti comuni interne, in particolare dei vani scala, è buono, mentre delle parti comuni esterne risulta mediocre. I muri perimetrali compresi gli accessi e il giardino si presentano in buone condizioni. Nel complesso lo stato conservativo è non scadente in quanto le parti danneggiate non superano il 30% della superficie totale;

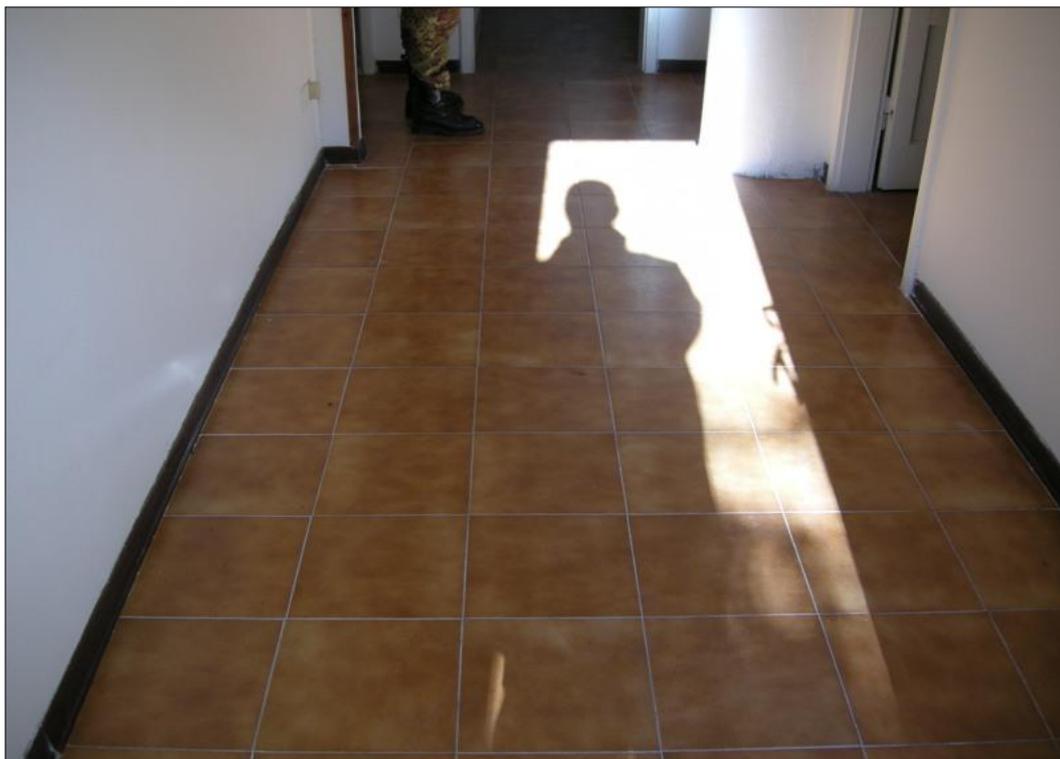
- *Pavimenti*: tutti i vani sono pavimentati in piastrelle di ceramica. Lo stato conservativo e manutentivo delle pavimentazioni risulta non scadente, in quanto, la superficie totale da sostituire è inferiore al 30%;

Foto 1 - stato manutentivo pavimentazione dell'ingresso / corridoio e soggiorno.

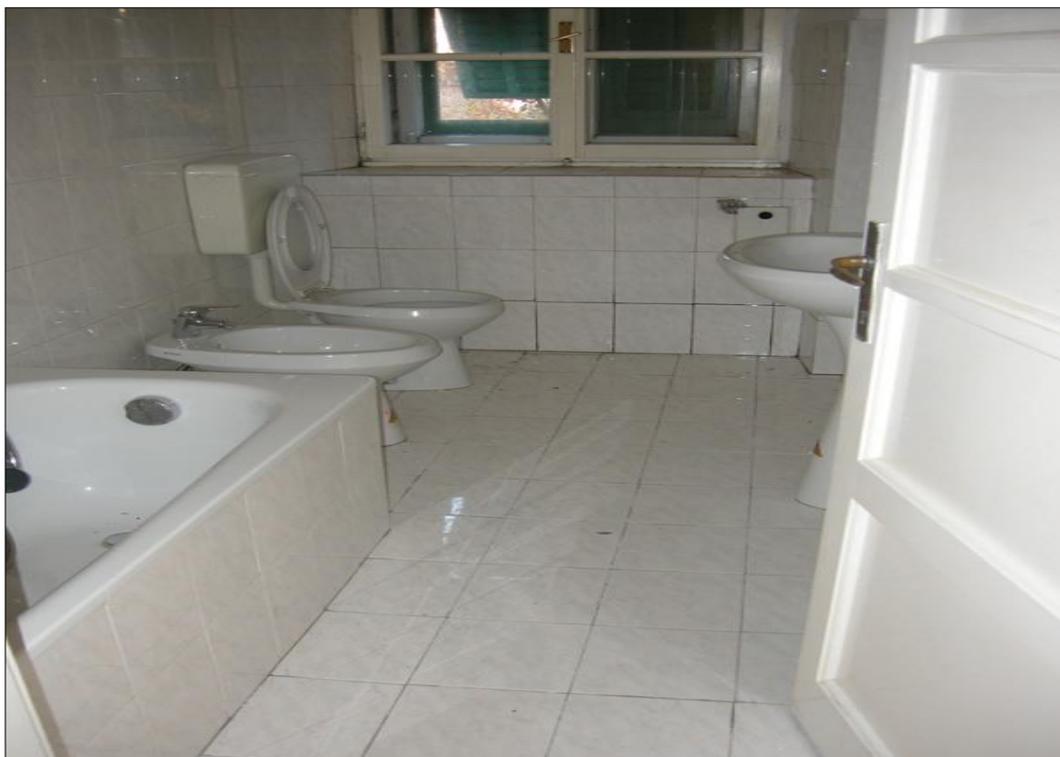
Foto 2 - stato manutentivo pavimentazione del bagno.

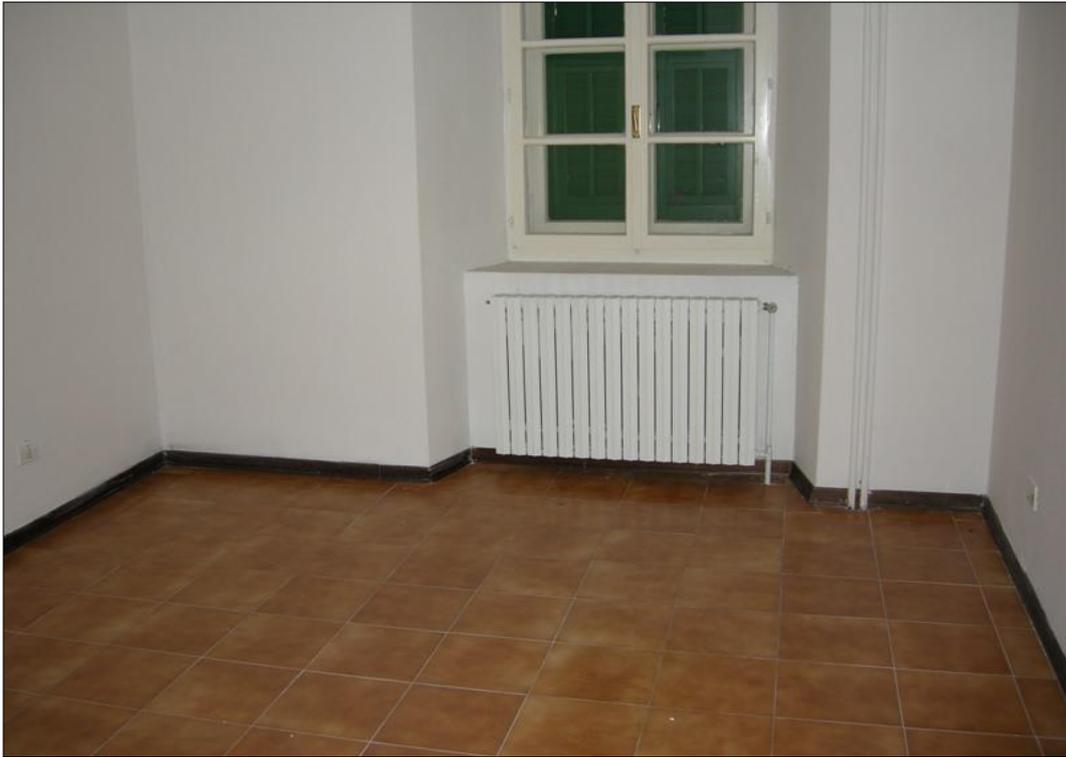
Foto 3 - stato manutentivo pavimentazione delle camere.

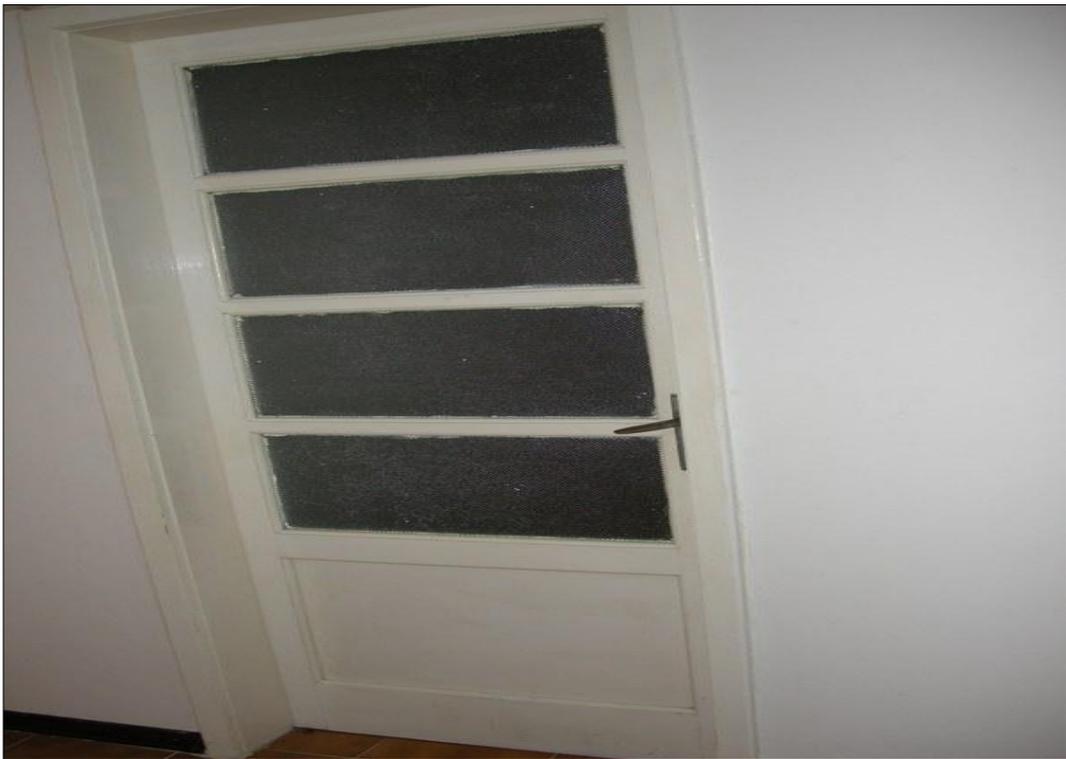
- *infissi interni*: si presentano in condizioni non scadenti, tali infissi sono realizzati in legno specchiettato. La porta di ingresso è in legno rinforzata;

Foto 4 – infisso interno.

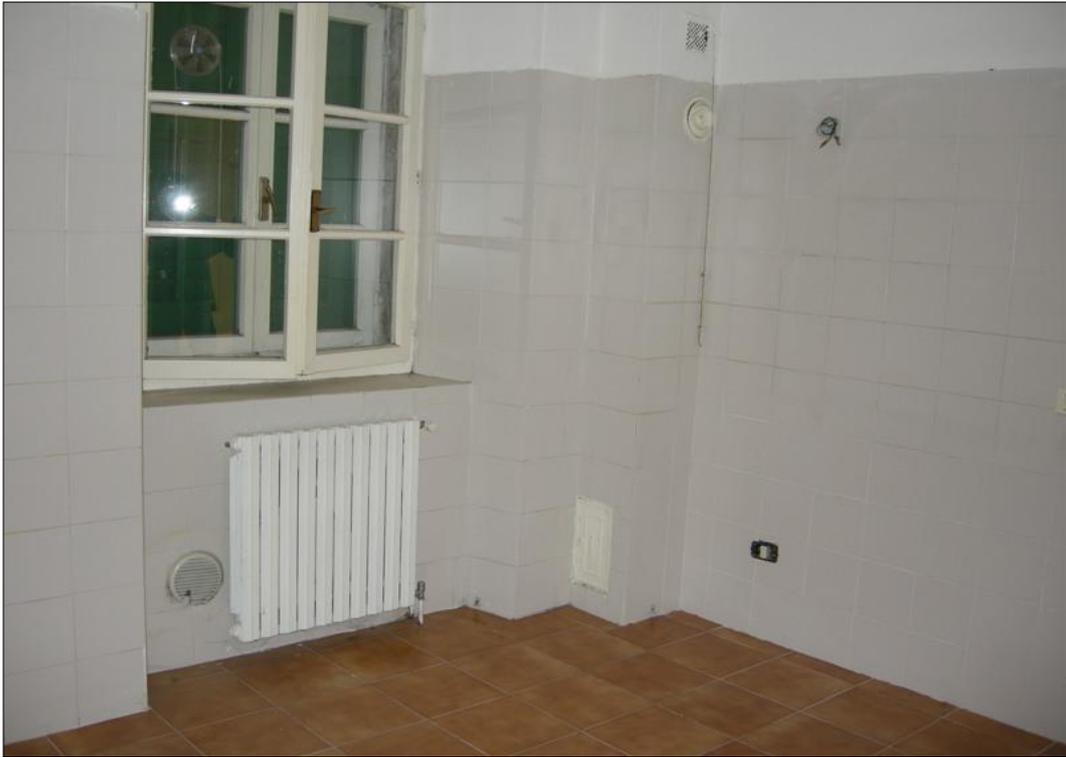
Le finestre sono costituite da doppi infissi in legno con vetro semplice, dotate di ante d'oscuro di legno. Lo stato conservativo degli infissi e delle ante d'oscuro risulta scadente. (Foto 5 dell'Allegato 1).

- *infissi esterni*: si presentano in condizioni scadenti, in quanto sono riscontrati problemi di tenuta agli agenti atmosferici tale da rendere necessaria la sostituzione della totale dotazione presente;Le finestre sono costituite da doppi infissi in legno con vetro semplice, dotate di ante d'oscuro di legno.;

Foto 5 – Infisso esterno.

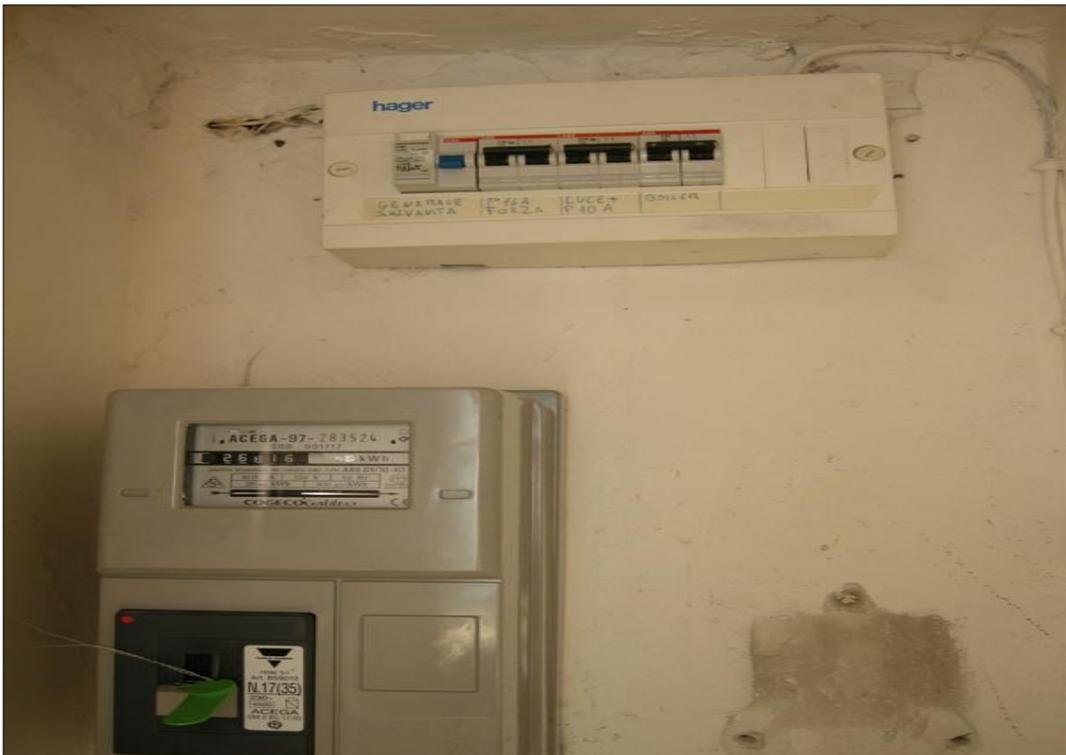
- impianto elettrico non adeguato alla normativa vigente (Foto 6 dell'Allegato 1);
- impianto idrico-sanitario;
- impianto citofonico;
- impianto di riscaldamento centralizzato a gasolio.

- *impianto elettrico*: non rispondente alla normativa vigente;
- *impianto idrico sanitario e servizi igienici*: in scadenti condizioni in quanto non risultano negli anni interventi di manutenzione e attualmente l'intera rete necessita la totale sostituzione dovuta alla vetustà delle tubazioni;

Foto 6 – quadro elettrico unità immobiliare.
