12° REPARTO INFRASTRUTTURE

RELAZIONE TECNICO - DESCRITTIVA

Alloggio codice ETS0105

Via Goffredo Mameli 1, TRIESTE

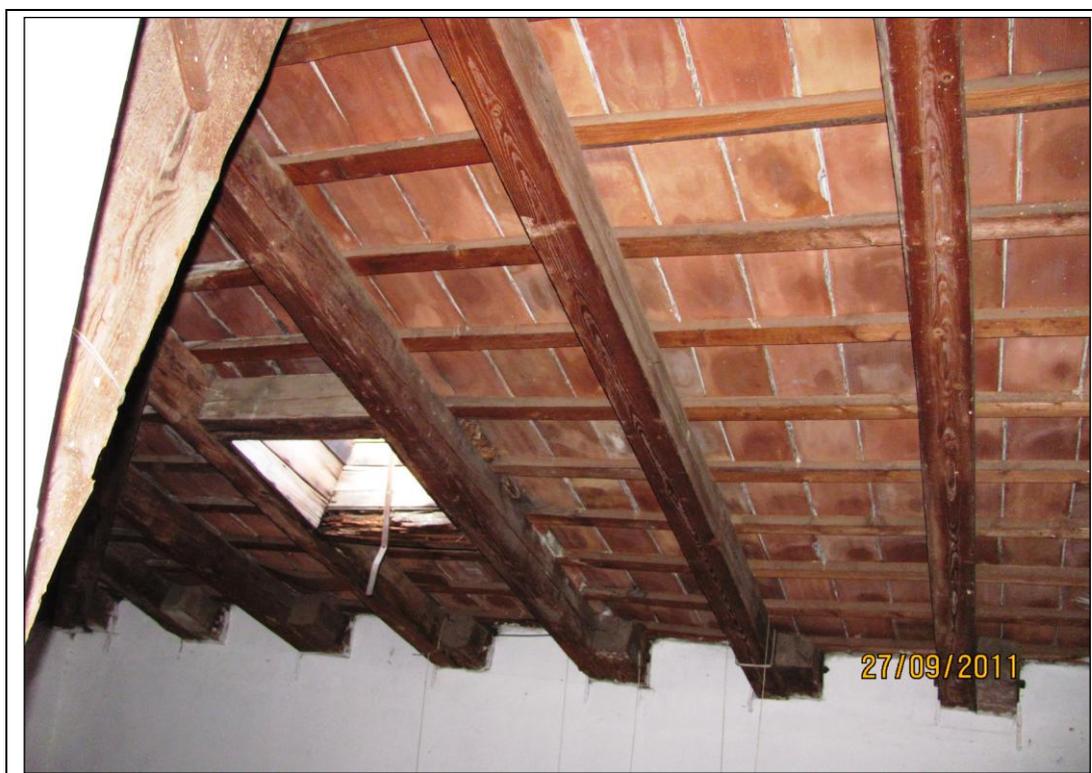
Foto 5 - Particolare fotografico dal quale si evince parte dell'orditura del tetto.

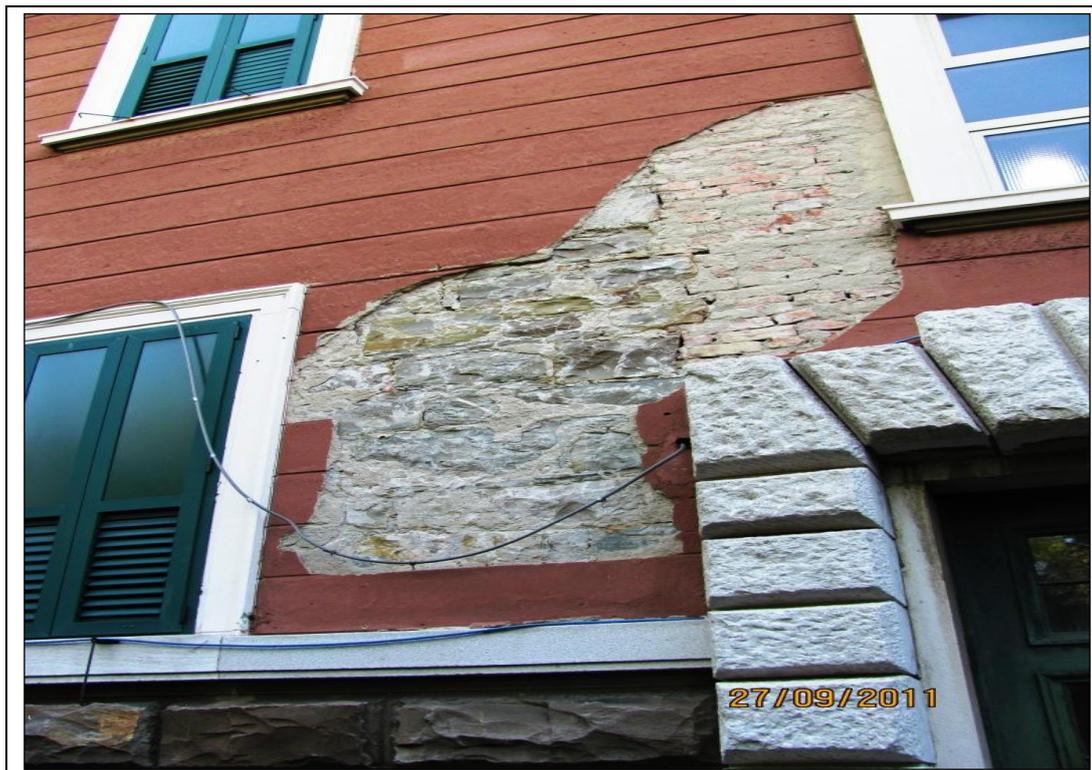
L'edificio ha struttura portante mista (pietra/mattoni), tamponature esterne in muratura. La copertura è a falde in coppi con orditura in legno, la qualità degli intonaci esterni risulta scadente in quanto presenti numerosi rigonfiamenti e distacco di materiale (foto 4, 5 e 6).

Foto 6 - Particolare fotografico dal quale si evince la tipologia di struttura mista pietra/mattone e il degrado dell'intonaco esterno.

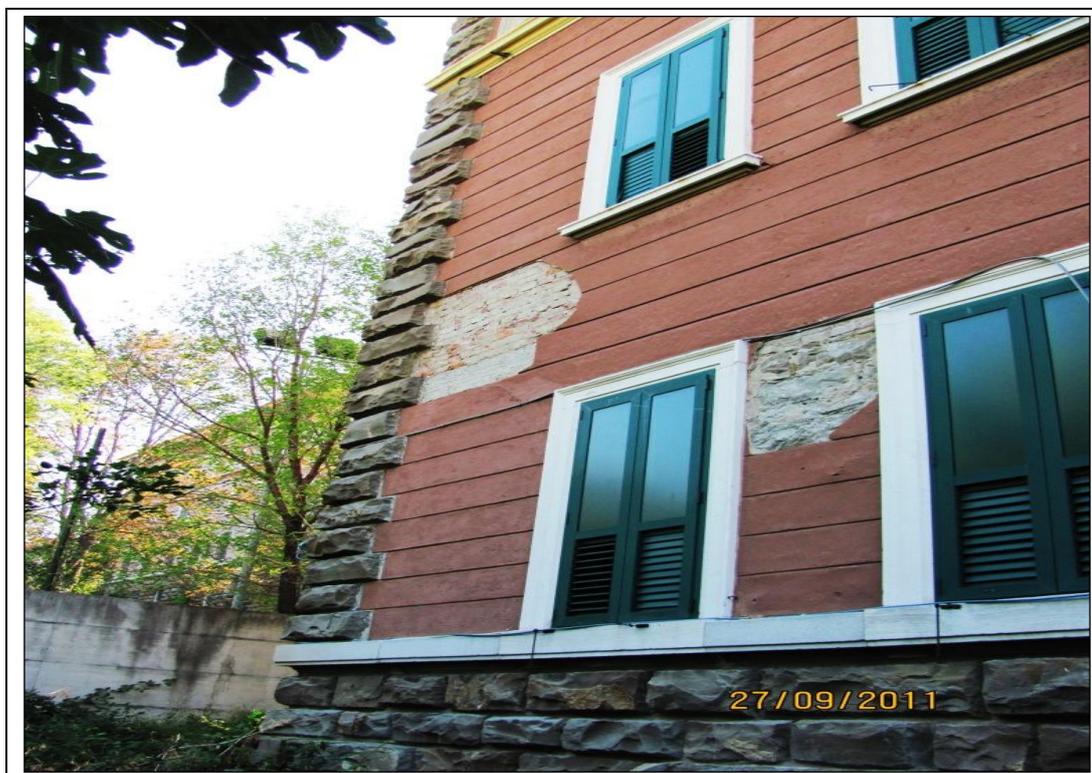
Gli infissi esterni e le relative ante d'oscuro realizzati in alluminio verniciato a forno, si presentano in buone condizioni in quanto di recente installazione. (foto 7 e 8)

Foto 7 - Particolare fotografico dal quale si evince la tipologia di ante d'oscuro.

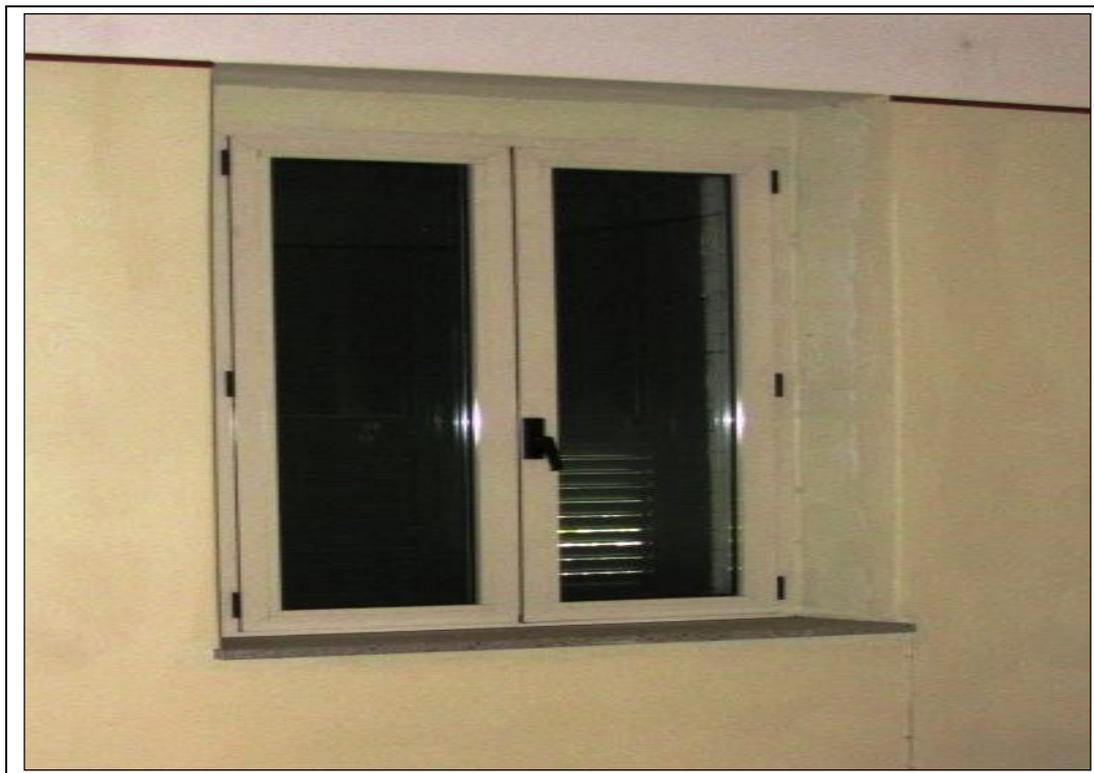
foto 8 - Particolare fotografico dal quale si evince la tipologia di infissi esterni con vetrocamera.

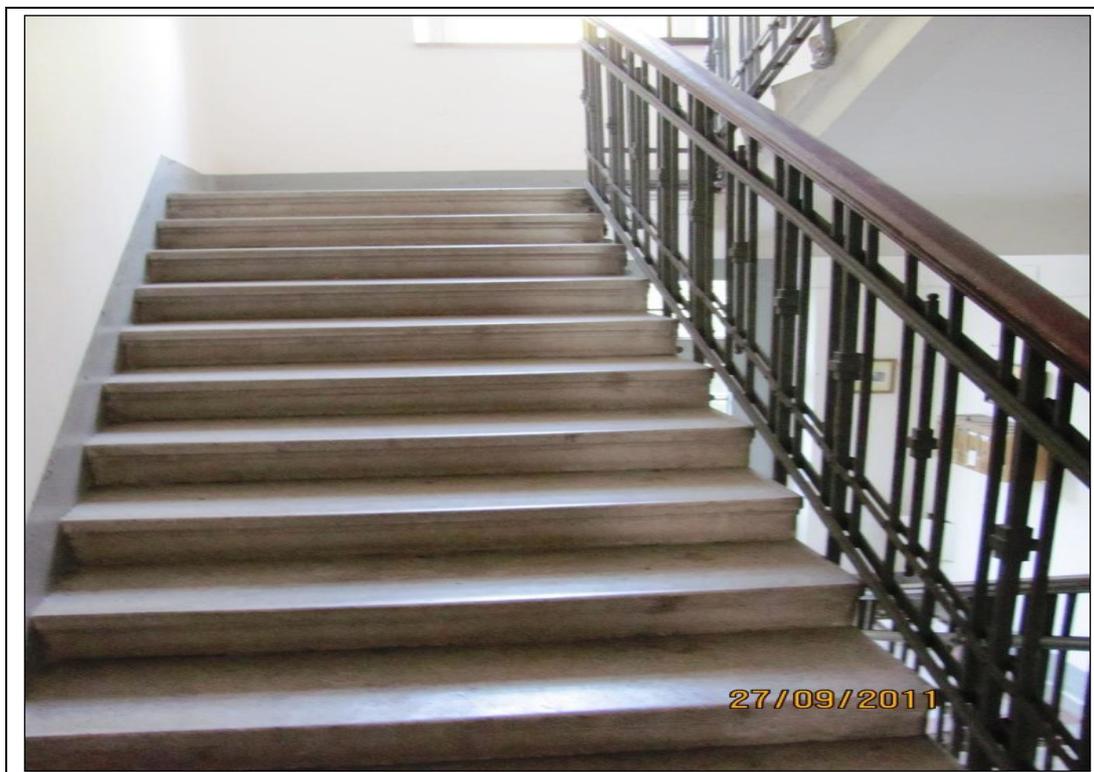
Nell'edificio sono presenti due corpi scala in buone condizioni realizzati in cemento armato, con rivestimento in pietra naturale, ringhiera in ferro battuto verniciato e passamano in legno (foto 9)

foto 9 - Particolare fotografico dal quale si evincono le caratteristiche architettoniche del corpo scala.

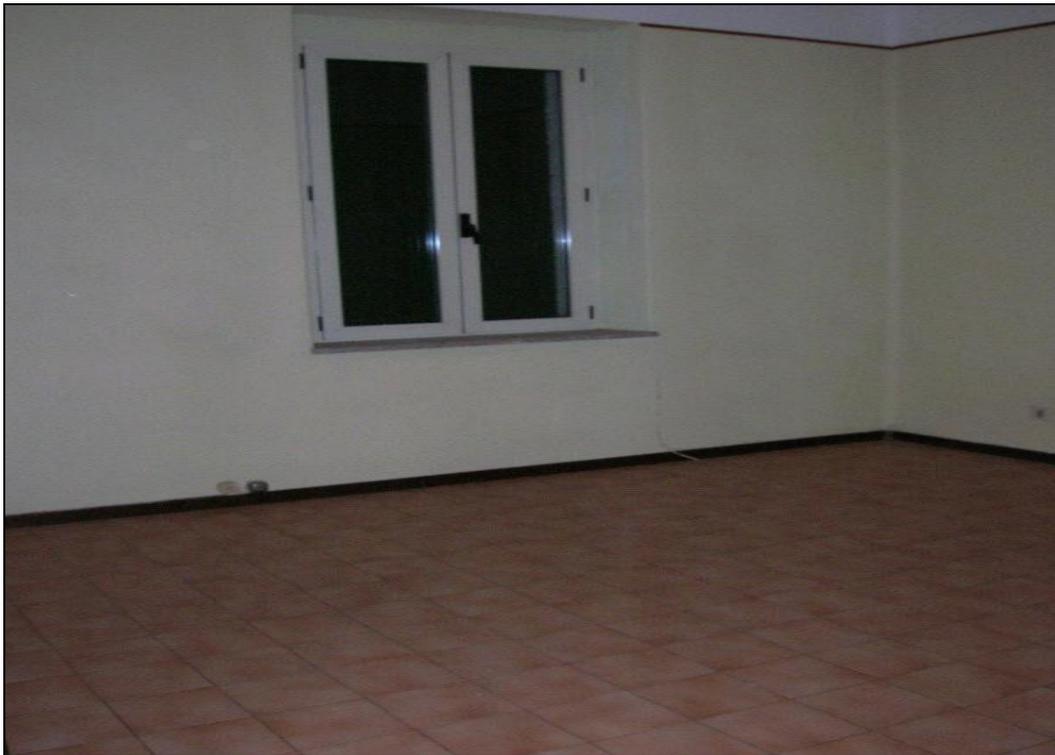
Le pavimentazioni sono in materiale vario (ceramica, parquet) ed in buone condizioni. Tutti i vani sono pavimentati con rivestimenti in ceramica ad eccezione del parquet nelle stanze da letto (Foto 1, 2 e 3 dell'Allegato 1).

- *Pavimenti*: tutti i vani dell'unità immobiliare sono pavimentati con rivestimento ceramico ad eccezione delle stanze da letto, le quali sono state pavimentate con parquet. Lo stato conservativo e manutentivo delle pavimentazioni risulta non scadente, in quanto, la superficie totale da sostituire è inferiore al 30%;

Foto 1 - stato manutentivo pavimentazione dell'ingresso / corridoio e soggiorno.

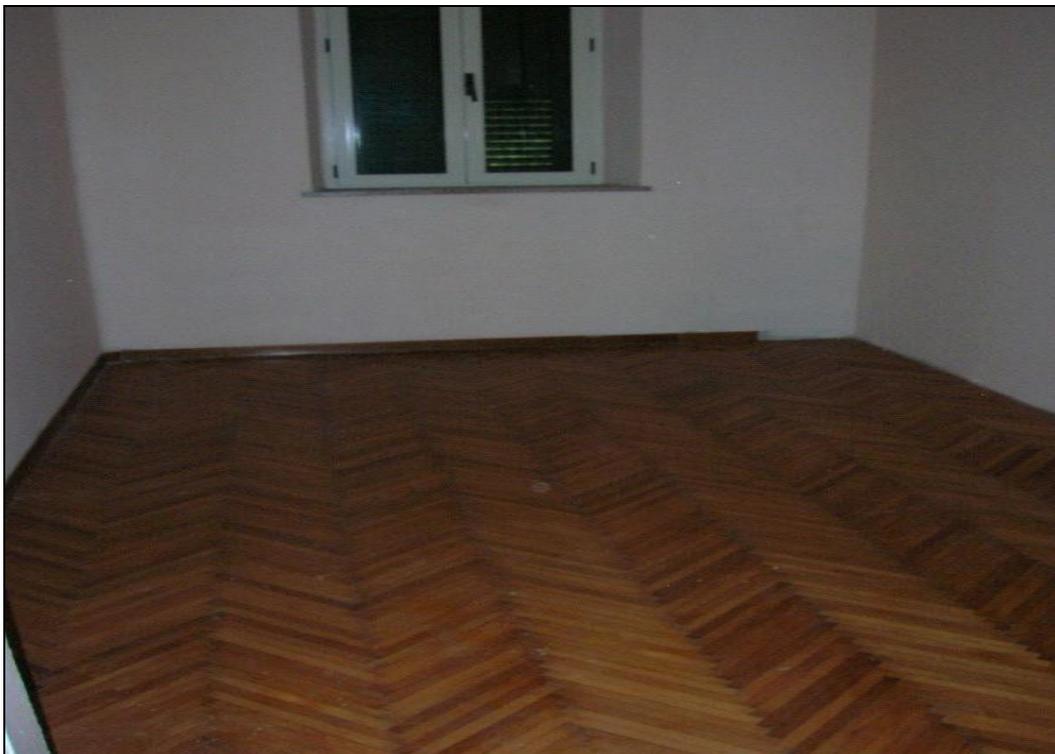
Foto 2 - stato manutentivo pavimentazione camere.

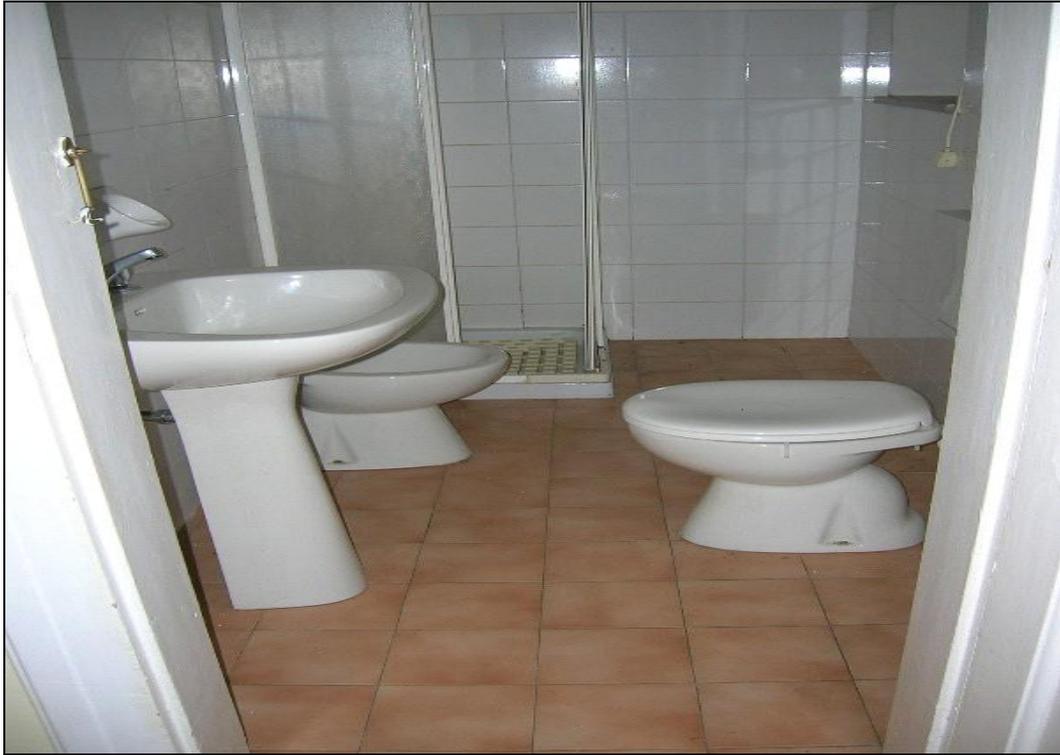
Foto 3 - stato manutentivo pavimentazione del bagno.

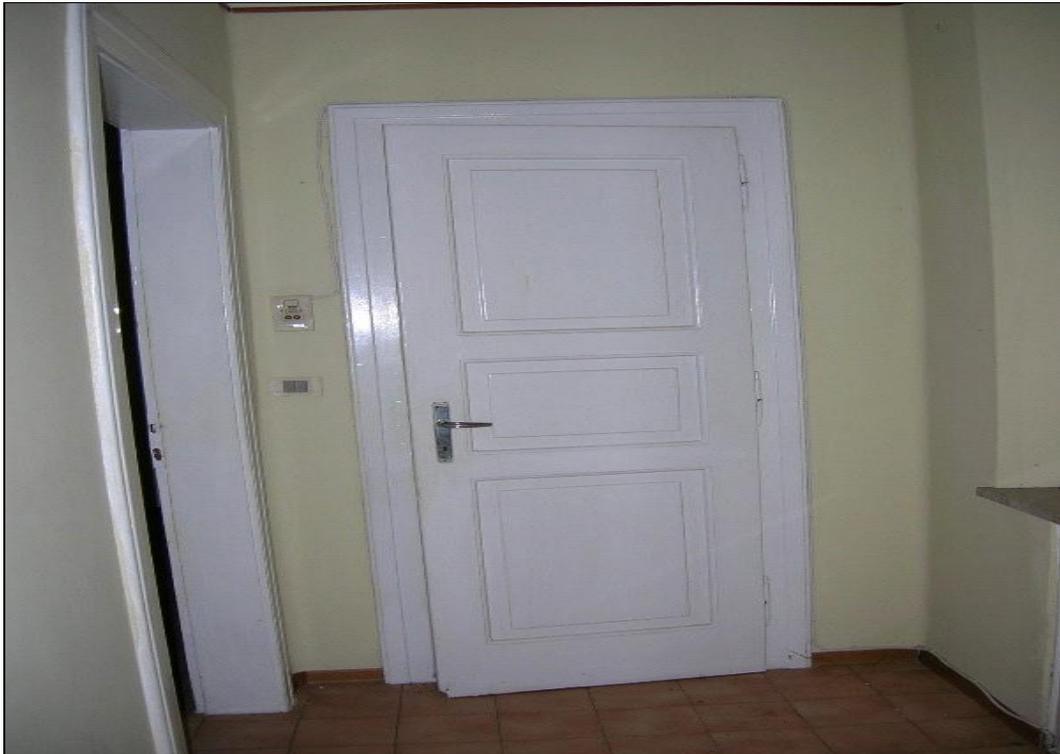
Gli infissi interni si presentano in stato scadente e sono realizzati in legno specchiato e verniciato bianco. La porta di ingresso è in legno, rinforzata (Foto 4 dell'Allegato 1).

- *infissi interni*: si presentano in uno stato scadente, in quanto sono in condizioni tali da rendere necessaria la sostituzione di oltre metà della dotazione presente, sono realizzati in legno specchiato e verniciato bianco;

Foto 4 - porta interna.

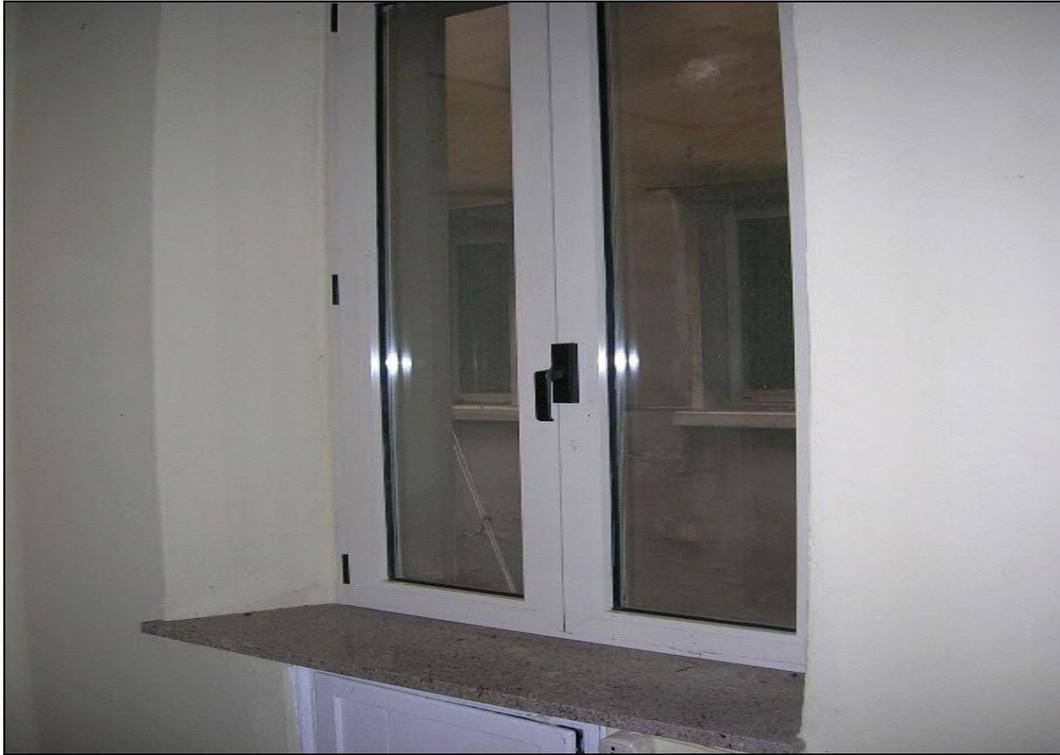
Le finestre sono in buono stato, presentano un telaio d'alluminio verniciato bianco e vetrocamera, le ante d'oscuro sono anch'esse in alluminio verniciato a forno con persiana mobile (Foto 5 dell'Allegato 1).

Foto 5 – infisso esterno.

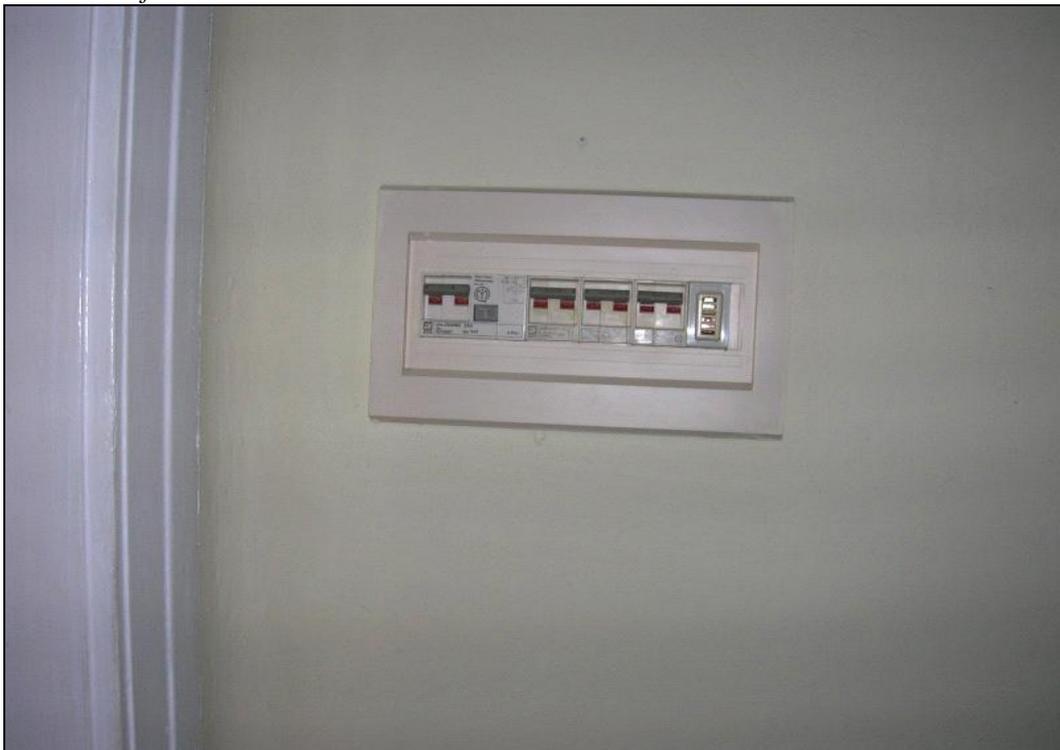
- impianto elettrico non adeguato alla normativa vigente (Foto 6 dell'Allegato 1);
- impianto idrico-sanitario;
- nell'edificio è presente l'allacciamento della rete del gas metano, anche se non rispondente alla normativa vigente;
- impianto citofonico.

- *impianto elettrico*: non rispondente alla normativa vigente;
- *impianto idrico sanitario e servizi igienici*: in scadenti condizioni in quanto non risultano negli anni interventi di manutenzione e attualmente l'intera rete necessita la totale sostituzione dovuta alla vetustà delle tubazioni;

Foto 6 – quadro elettrico dell'unità immobiliare (impianto elettrico non a norma).
