12° REPARTO INFRASTRUTTURE

RELAZIONE TECNICO - DESCRITTIVA

Alloggio codice ETS0106

Via Goffredo Mameli 1, TRIESTE

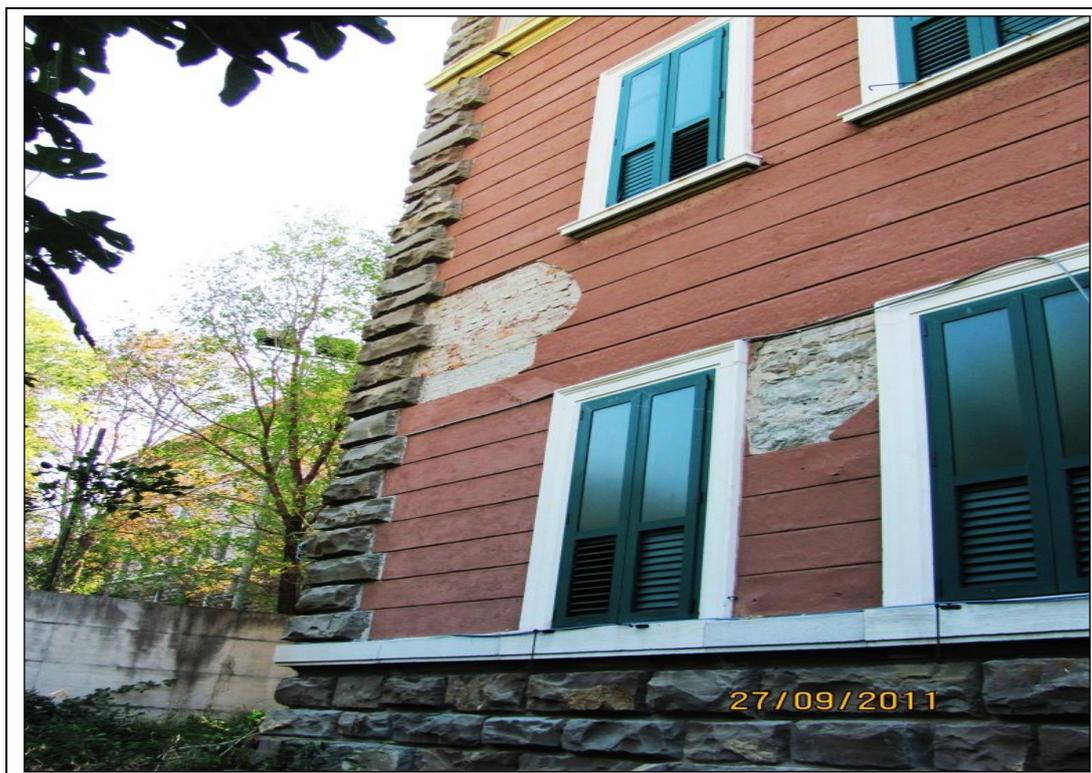
L'edificio ha struttura portante mista (pietra/mattoni), tamponature esterne in muratura. La copertura è a falde in coppi con orditura in legno, la qualità degli intonaci esterni risulta scadente in quanto presenti numerosi rigonfiamenti e distacco di materiale (foto 4, 5 e 6).

foto 4 - Particolare fotografico dal quale si evince l'aspetto e lo stato conservativo delle facciate esterne del fabbricato. Vista lato nord.

- *Prospetti esterni*: Sono in condizioni scadenti, in quanto sono presenti evidenti segni di degrado negli intonaci esterni di tutte le facciate per una superficie superiore al 10% della superficie complessiva;
- *Impianto elettrico, citofonico*: l'impianto elettrico esistente non rispetta la normativa vigente in materia. L'impianto citofonico è esistente e funzionante.
- *Copertura*: si presenta in condizioni non scadenti, in quanto realizzata in coppi con orditura in legno non presenta ammaloramenti e infiltrazioni di acqua piovana;
- *Scale e parti comuni*: i corpi scala interni sono in buone condizioni, mentre le restanti parti comuni si presentano in mediocri condizioni. Nel complesso lo stato conservativo è non scadente in quanto il totale delle superfici deteriorate non supera il 30% della superficie totale;
- L'edificio è sprovvisto di *impianto di riscaldamento ed ascensore*.

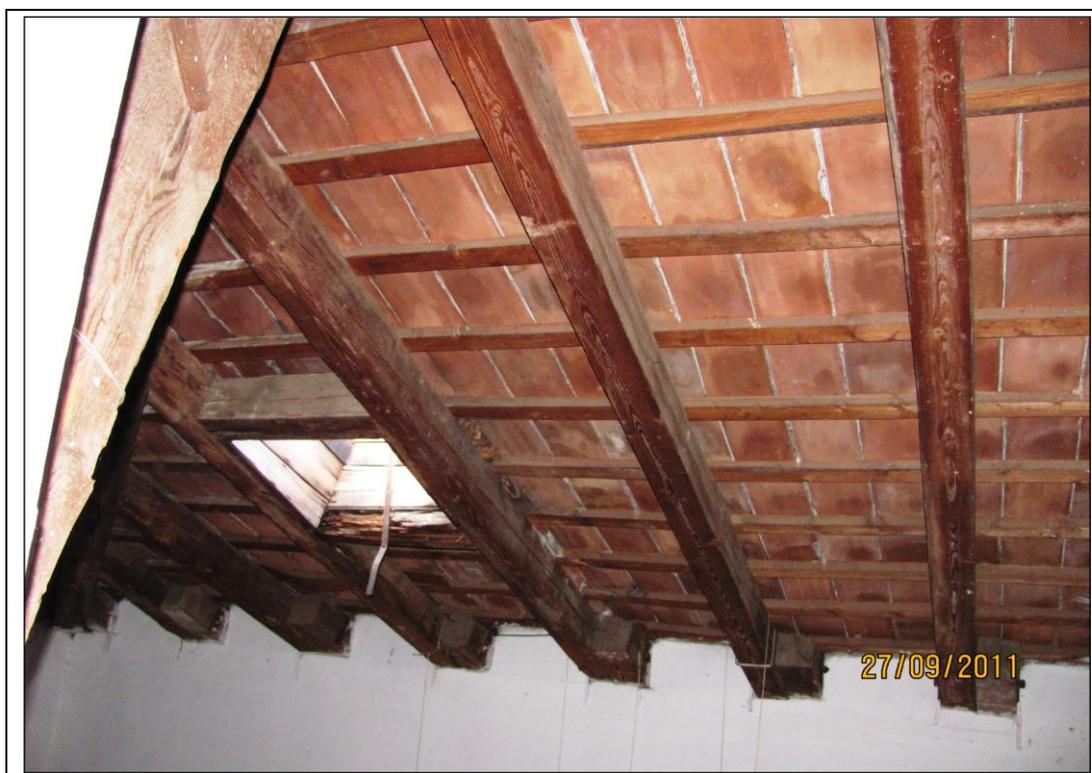
foto 5 - Particolare fotografico dal quale si evince parte dell'orditura del tetto.

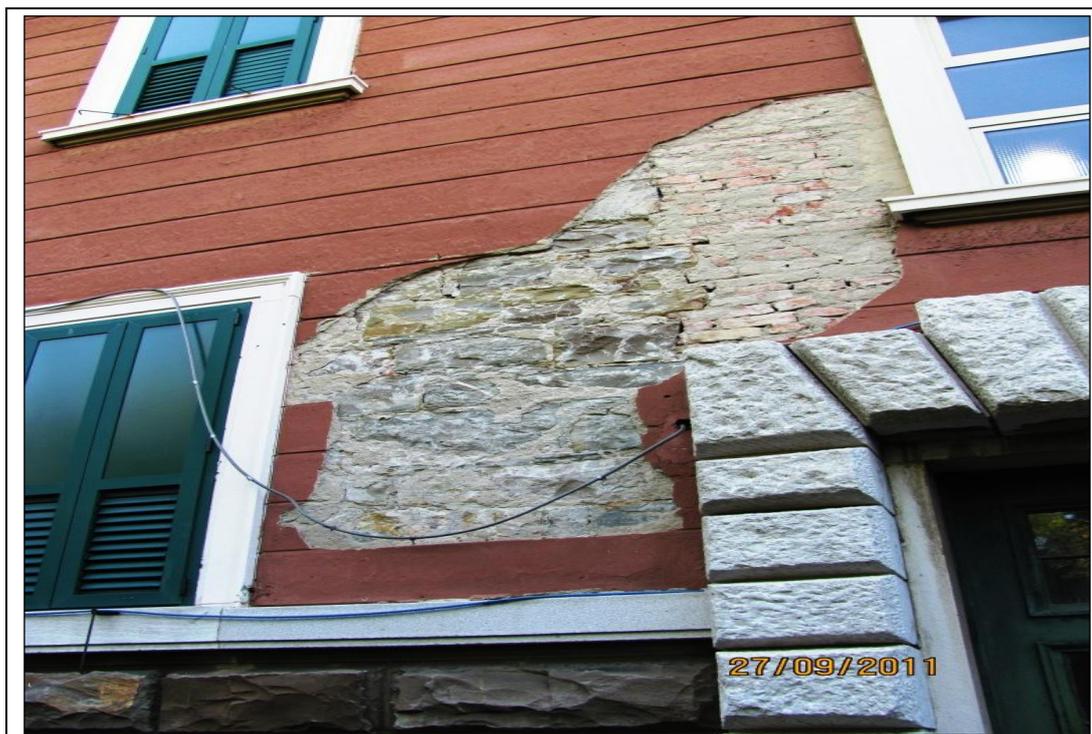
foto 6 - Particolare fotografico dal quale si evince la tipologia di struttura mista pietra/mattone e il degrado dell'intonaco esterno.

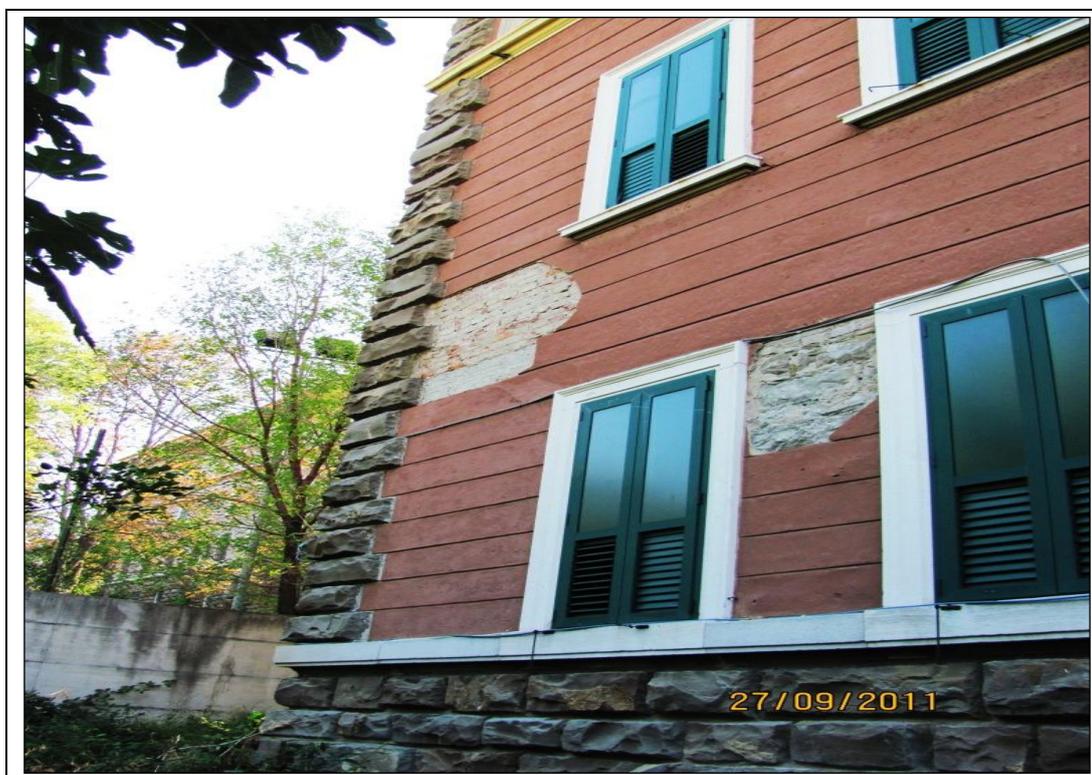
Gli infissi esterni dell'edificio e le relative ante d'oscuro realizzati in alluminio verniciato a forno, si presentano in buone condizioni in quanto di recente installazione ad eccezione del presente alloggio in cui i soli infissi sono in legno con vetro semplice e in scadenti condizioni. (foto 7 e 8).

foto 7 - Particolare fotografico dal quale si evince la tipologia di ante d'oscuro.

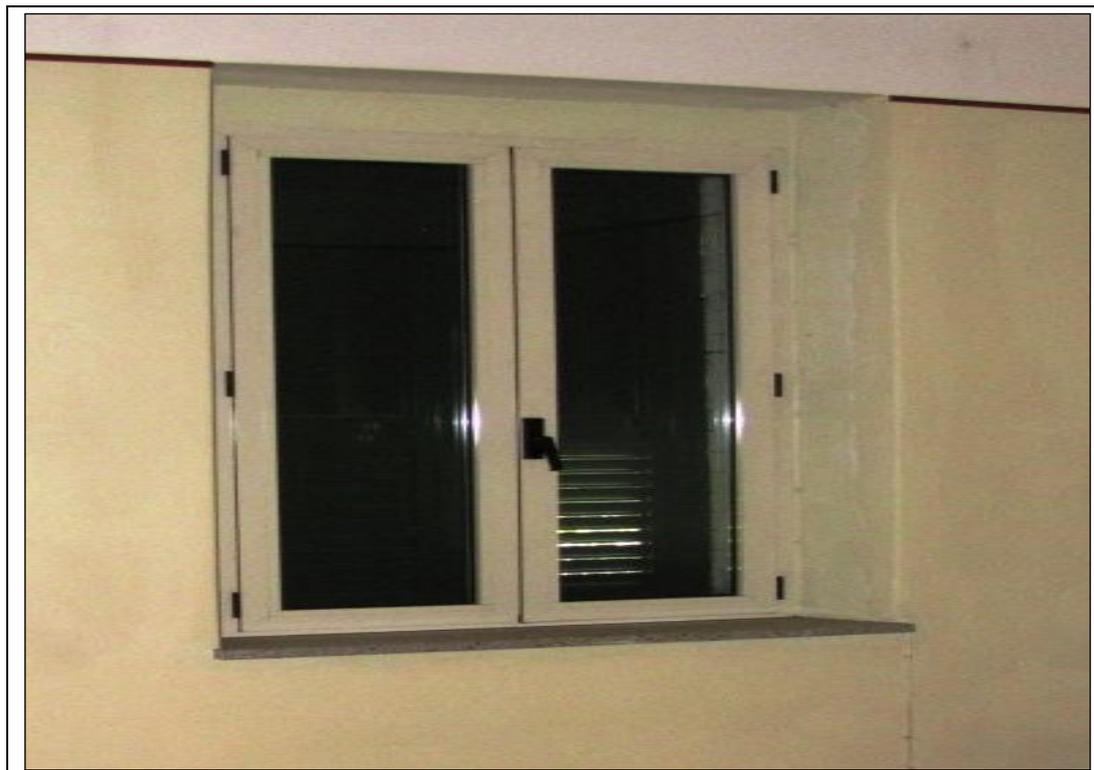
foto 8 - Particolare fotografico dal quale si evince la tipologia di infissi esterni con vetrocamera.

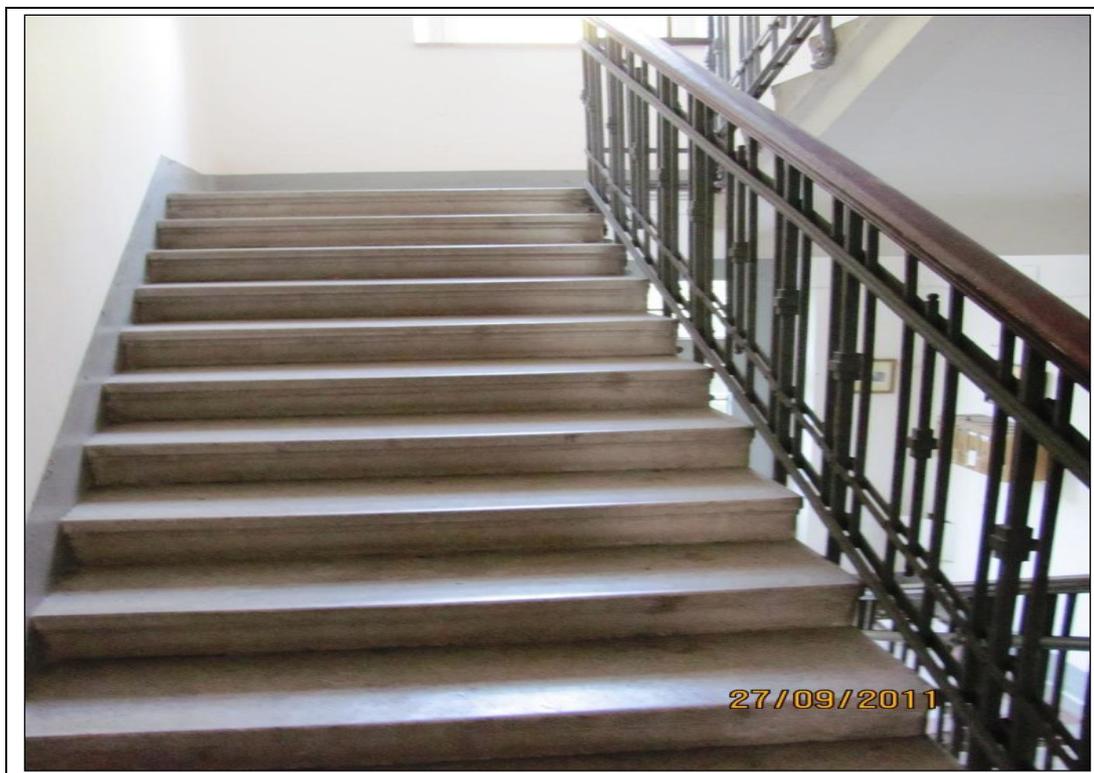
Nell'edificio sono presenti due corpi scala in buone condizioni realizzati in cemento armato, con rivestimento in pietra naturale, ringhiera in ferro battuto verniciato e passamano in legno (foto 9)

foto 9 - Particolare fotografico dal quale si evincono le caratteristiche architettoniche del corpo scala.

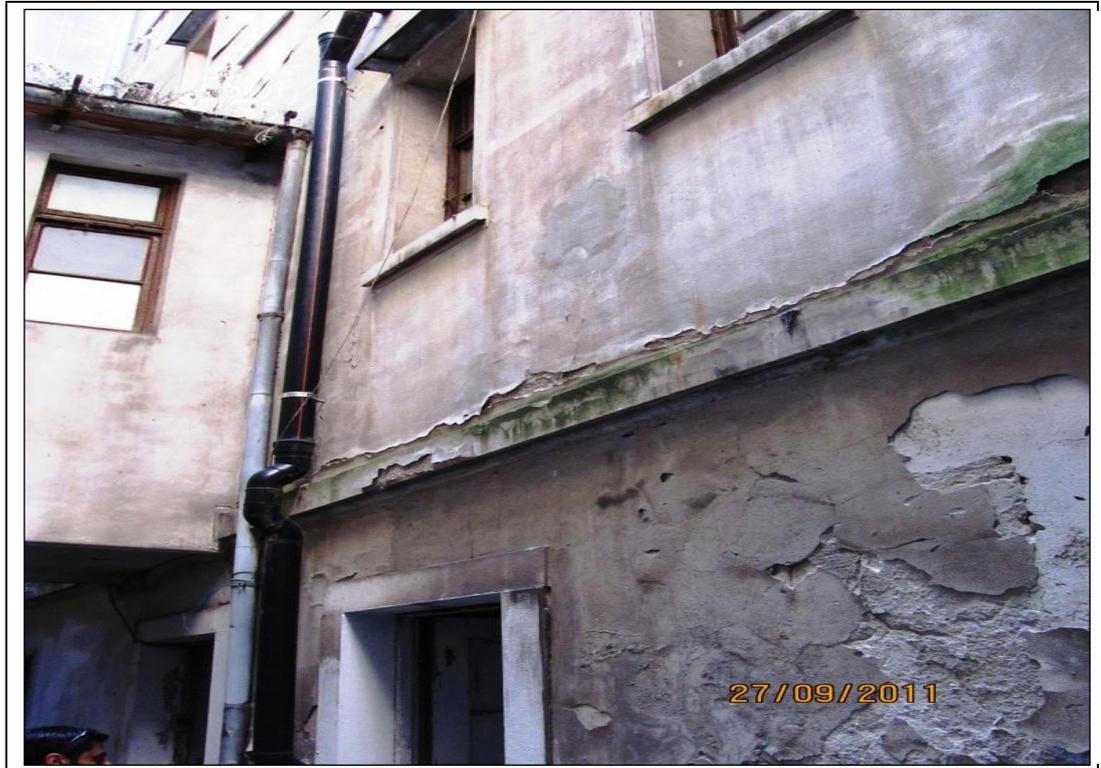
Le cantine pertinenziali, da cui si accede dai corpi scala e dal cortile interno, in molti casi sono privi di infissi, porte d'ingresso e pavimenti. Il cortile sopra citato si presenta in scadenti condizioni generali (foto 10 e 11).

foto 10 – Particolare fotografico dal quale si evince il degrado generale cortile interno.

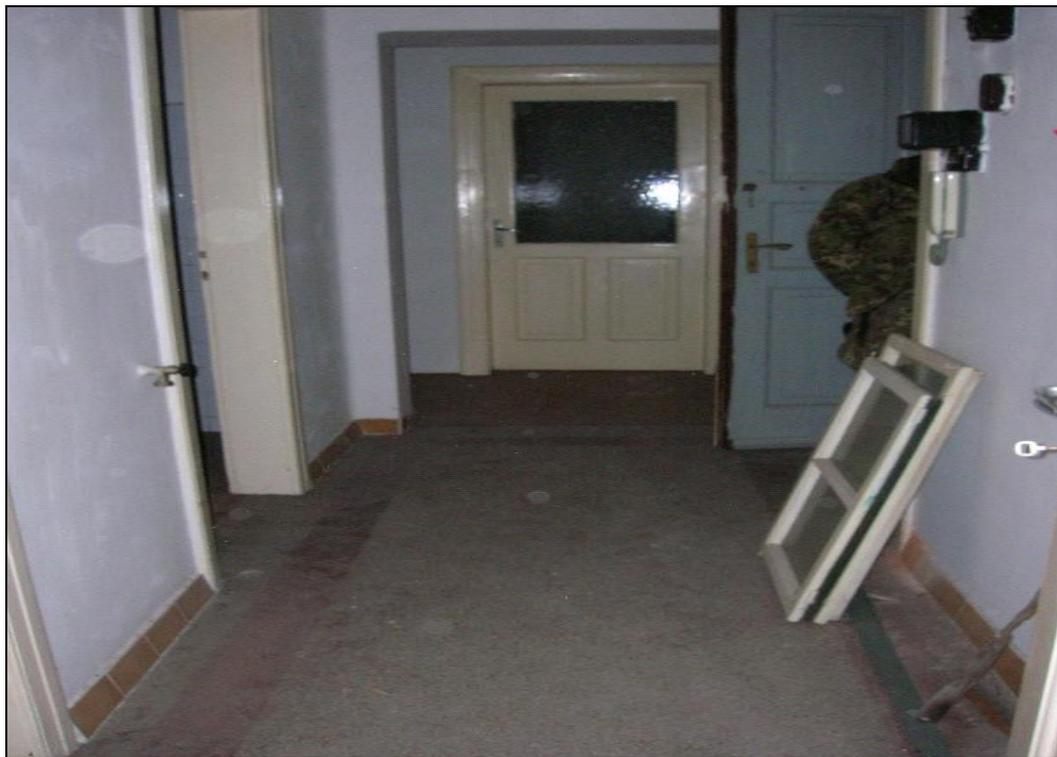
Le pavimentazioni sono in materiale vario ed in mediocri condizioni. Ceramica in cucina e nel bagno, marmettone nell'ingresso e parquet nelle camere da letto.(Foto 1, 2 e 3 dell'Allegato 1 alla presente relazione).

- *Pavimenti*: L'unità immobiliare presenta più tipologie di pavimentazioni, ceramica in cucina e nel bagno, parquet nelle camere da letto, e marmettone nell'ingresso. Lo stato conservativo e manutentivo delle pavimentazioni risulta non scadente, in quanto, la superficie totale da sostituire è inferiore al 30%;

Foto 1 - stato manutentivo pavimentazione dell'ingresso / corridoio e soggiorno.

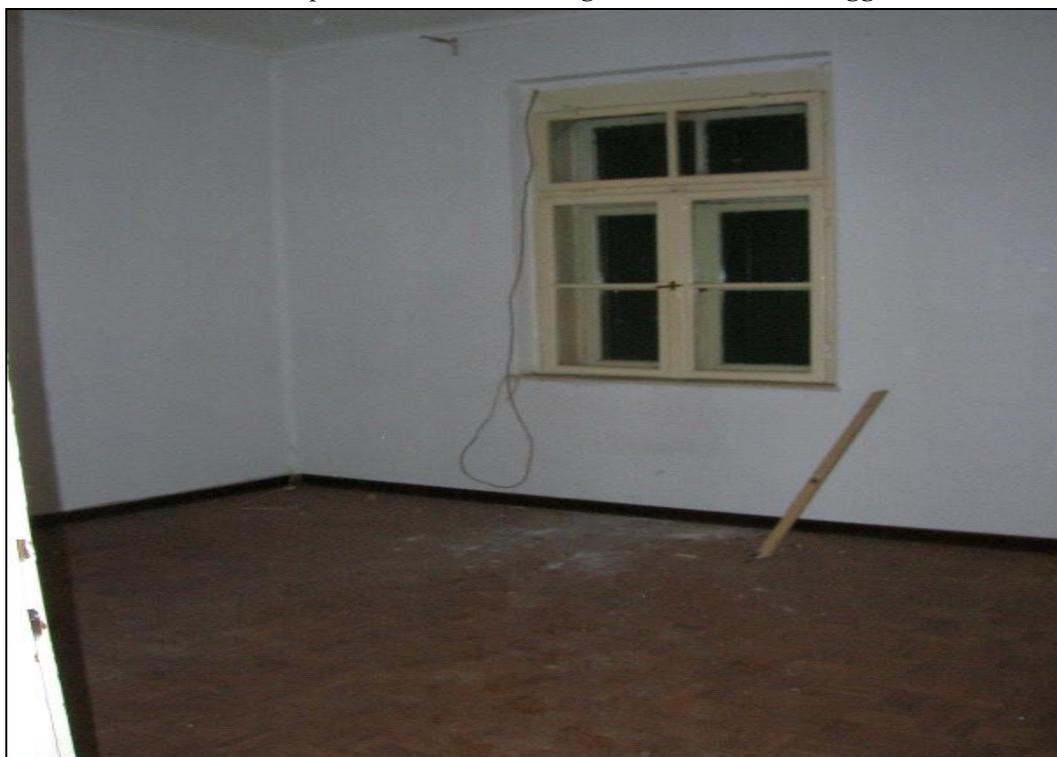
Foto 2 - stato manutentivo pavimentazione camere.

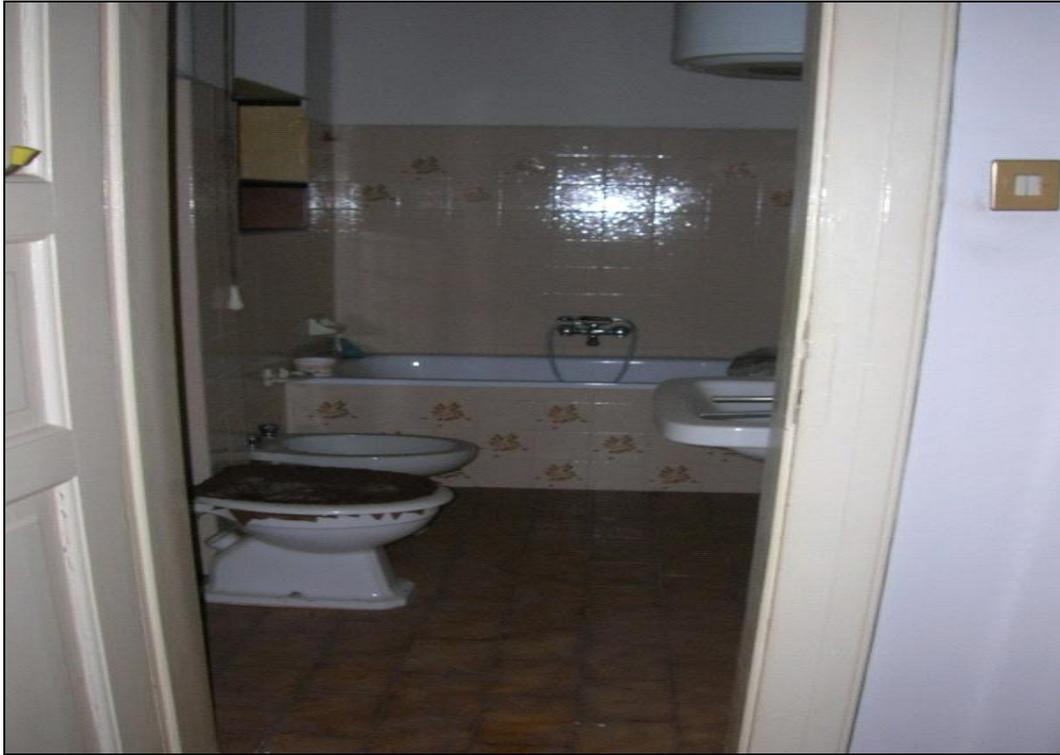
Foto 3 - stato manutentivo pavimentazione del bagno.

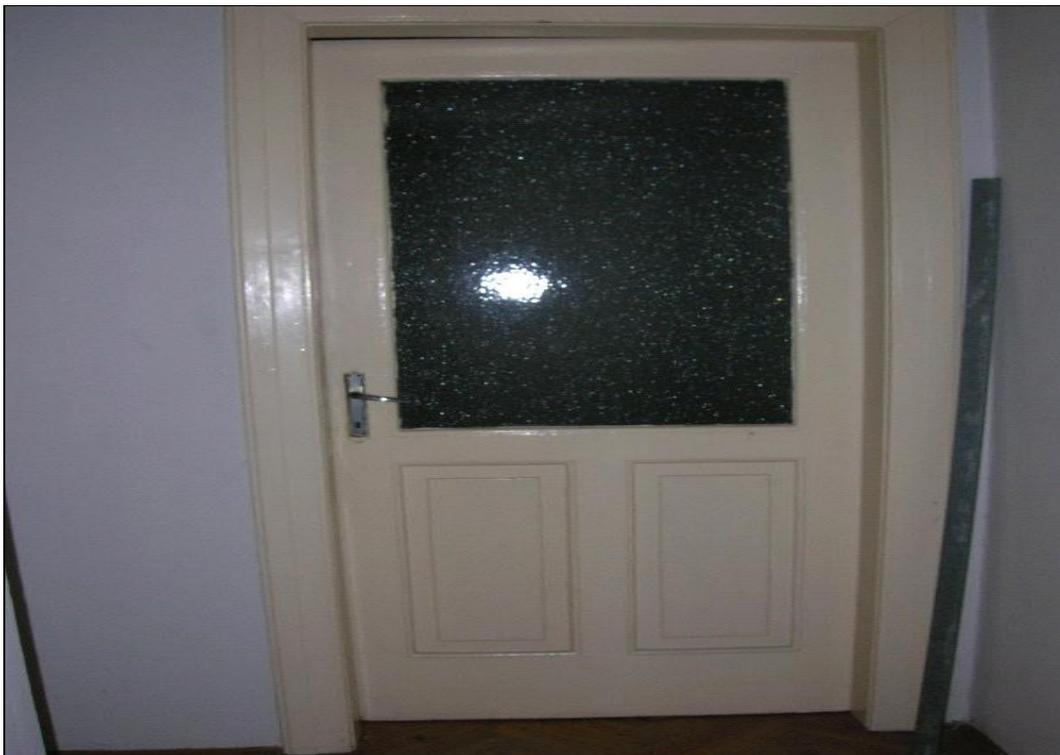
Gli infissi interni. Sono realizzati in legno verniciato e specchiettato. La porta di ingresso è in legno, rinforzata (Foto 4 dell'Allegato 1).

- *infissi interni*: si presentano in uno stato scadente, in quanto sono in condizioni tali da rendere necessaria la sostituzione di oltre metà della dotazione presente, sono realizzati in legno specchiettato e verniciato bianco;

Foto 4 - porta interna.

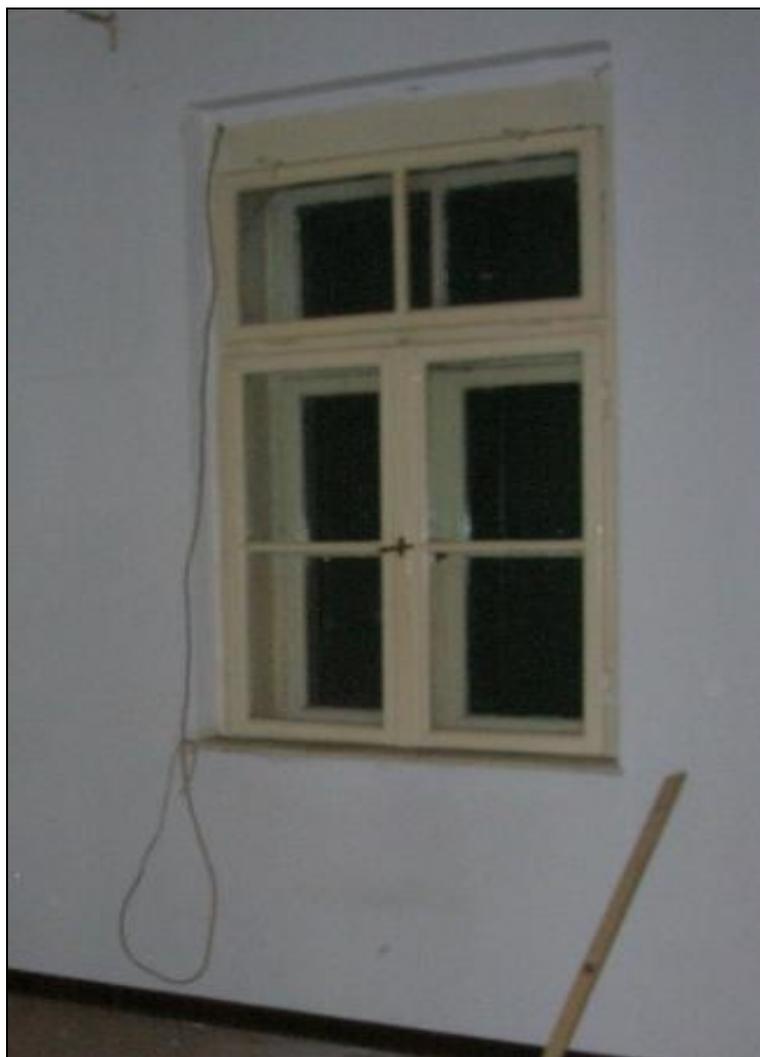
Le finestre si presentano in stato scadente, costituite da un telaio in legno verniciato e sprovviste di vetrocamera. Le ante d'oscuro sono in alluminio verniciato a forno con persiana mobile (Foto 5 dell'Allegato 1).

- *infissi esterni*: si presentano in uno stato scadente. Le finestre sono costituite da un telaio in legno verniciato e sprovviste di vetrocamera mentre le ante d'oscuro sono in alluminio verniciato a forno con persiana mobile. Si riscontrano rilevanti problemi di tenuta agli agenti atmosferici tali da rendere necessaria la sostituzione di oltre la metà della dotazione presente.

Foto 5 – infisso esterno.
