**12° REPARTO INFRASTRUTTURE**

**RELAZIONE TECNICO - DESCRITTIVA**

**Alloggio codice ETS0108**

**Via Goffredo Mameli 1, TRIESTE**

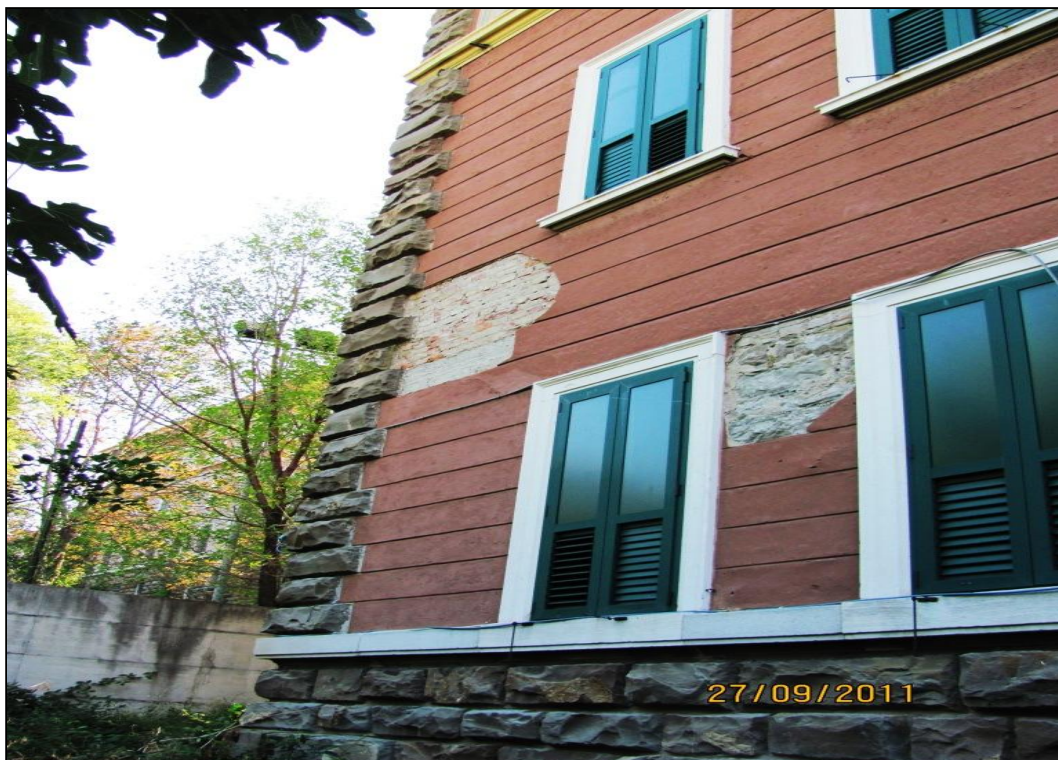
L'edificio ha struttura portante mista (pietra/mattoni), tamponature esterne in muratura. La copertura è a falde in coppi con orditura in legno, la qualità degli intonaci esterni risulta scadente in quanto presenti numerosi rigonfiamenti e distacco di materiale (foto 4, 5 e 6 ).

*Foto 4 - Particolare fotografico dal quale si evince l'aspetto e lo stato conservativo delle facciate esterne del fabbricato. Vista lato nord.*

- *Prospetti esterni*: Sono in condizioni scadenti, in quanto sono presenti evidenti segni di degrado negli intonaci esterni di tutte le facciate per una superficie superiore al 10% della superficie complessiva;
- *Impianto elettrico, citofonico*: l'impianto elettrico esistente non rispetta la normativa vigente in materia. L'impianto citofonico è esistente e funzionante.
- *Copertura*: si presenta in condizioni non scadenti, in quanto realizzata in coppi con orditura in legno non presenta ammaloramenti e infiltrazioni di acqua piovana;
- *Scale e parti comuni*: i corpi scala interni sono in buone condizioni, mentre le restanti parti comuni si presentano in mediocri condizioni. Nel complesso lo stato conservativo è non scadente in quanto il totale delle superfici deteriorate non supera il 30% della superficie totale;
- L'edificio è sprovvisto di *impianto di riscaldamento ed ascensore*.

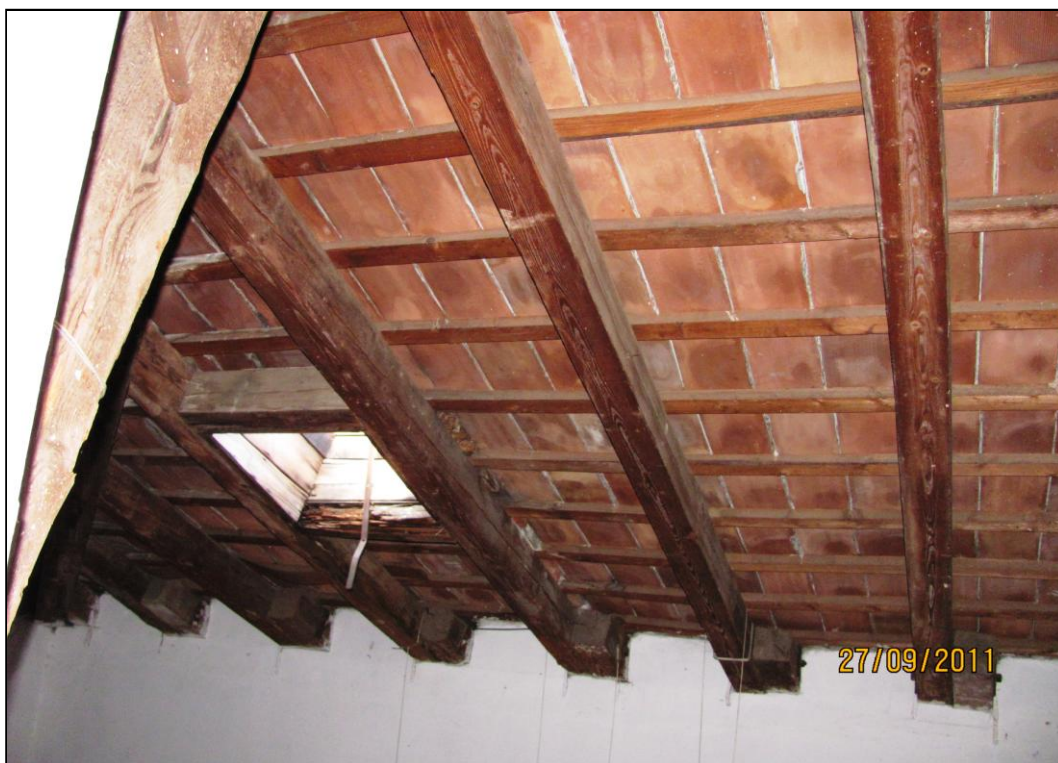
*Foto 5 - Particolare fotografico dal quale si evince parte dell'orditura del tetto.*

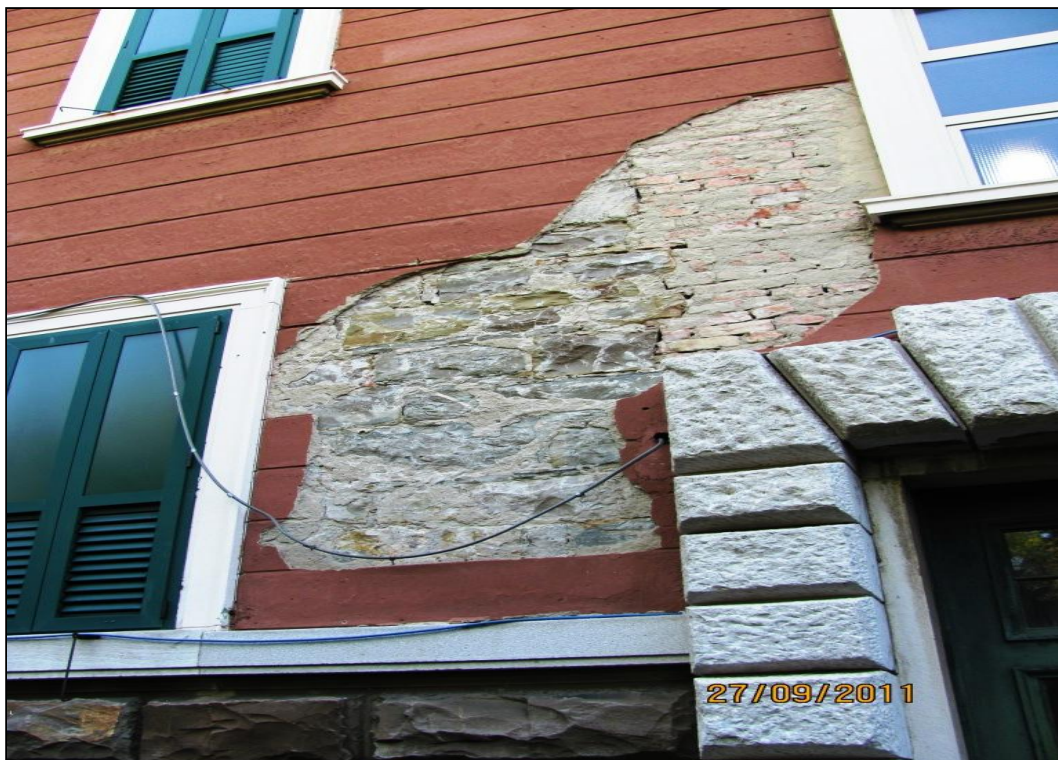
*Foto 6 - Particolare fotografico dal quale si evince la tipologia di struttura mista pietra/mattone e il degrado dell'intonaco esterno.*

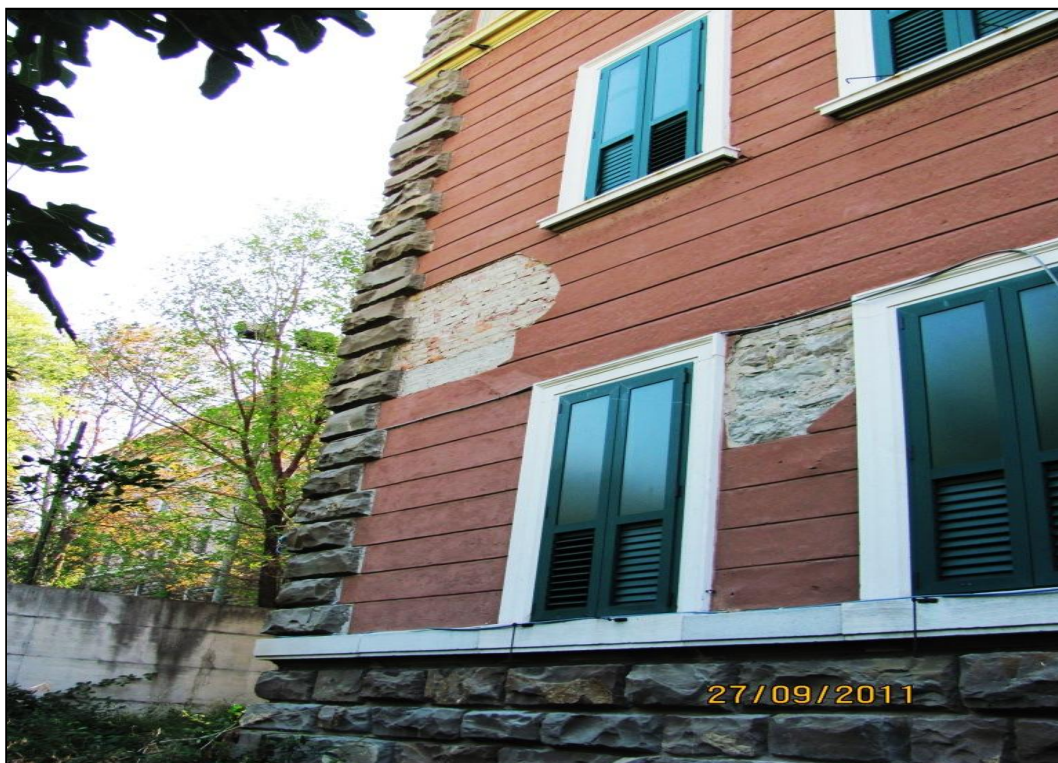
Gli infissi esterni e le relative ante d'oscuro realizzati in alluminio verniciato a forno, si presentano in buone condizioni in quanto di recente installazione (foto 7 e 8).

*Foto 7 - Particolare fotografico dal quale si evince la tipologia di ante d'oscuro.*

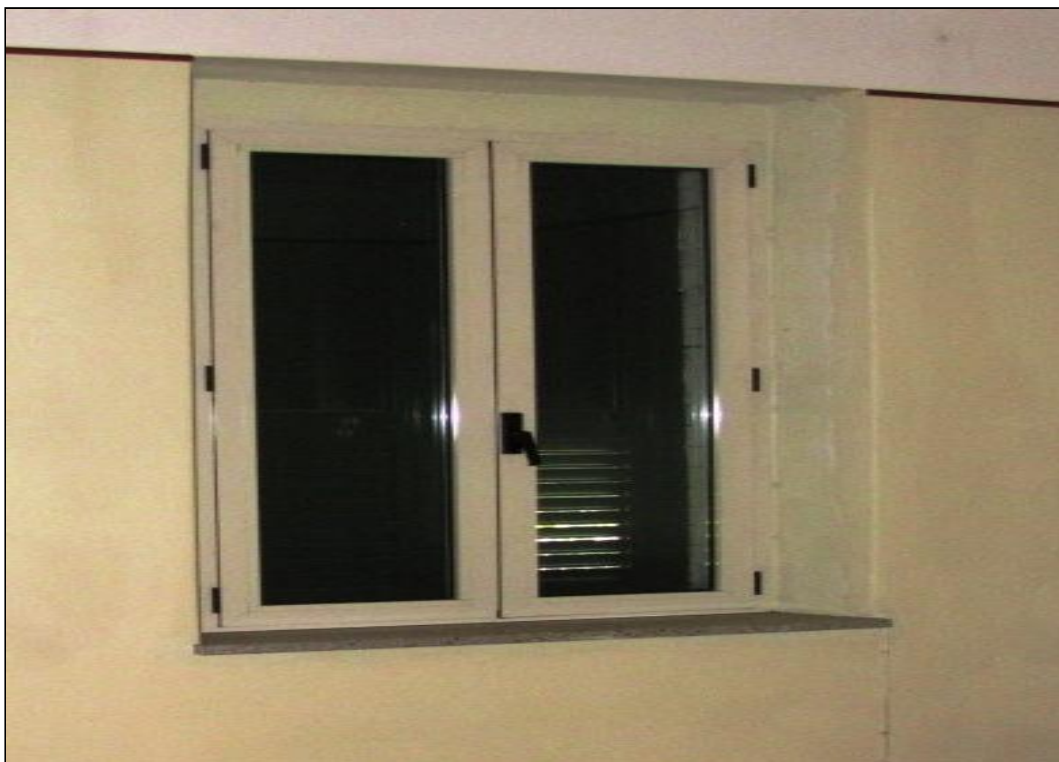
*Foto 8 - Particolare fotografico dal quale si evince la tipologia di infissi esterni con vetrocamera.*

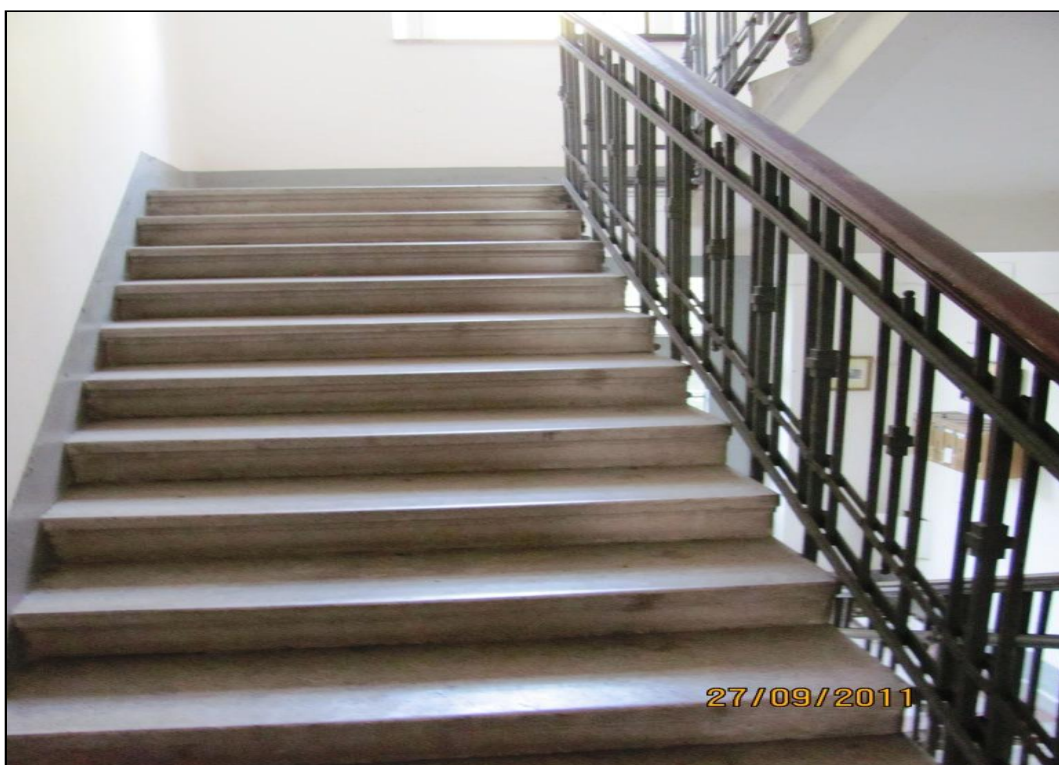
Nell'edificio sono presenti due corpi scala in buone condizioni realizzati in cemento armato, con rivestimento in pietra naturale, ringhiera in ferro battuto verniciato e passamano in legno (foto 9)

*Foto 9 - Particolare fotografico dal quale si evincono le caratteristiche architettoniche del corpo scala.*

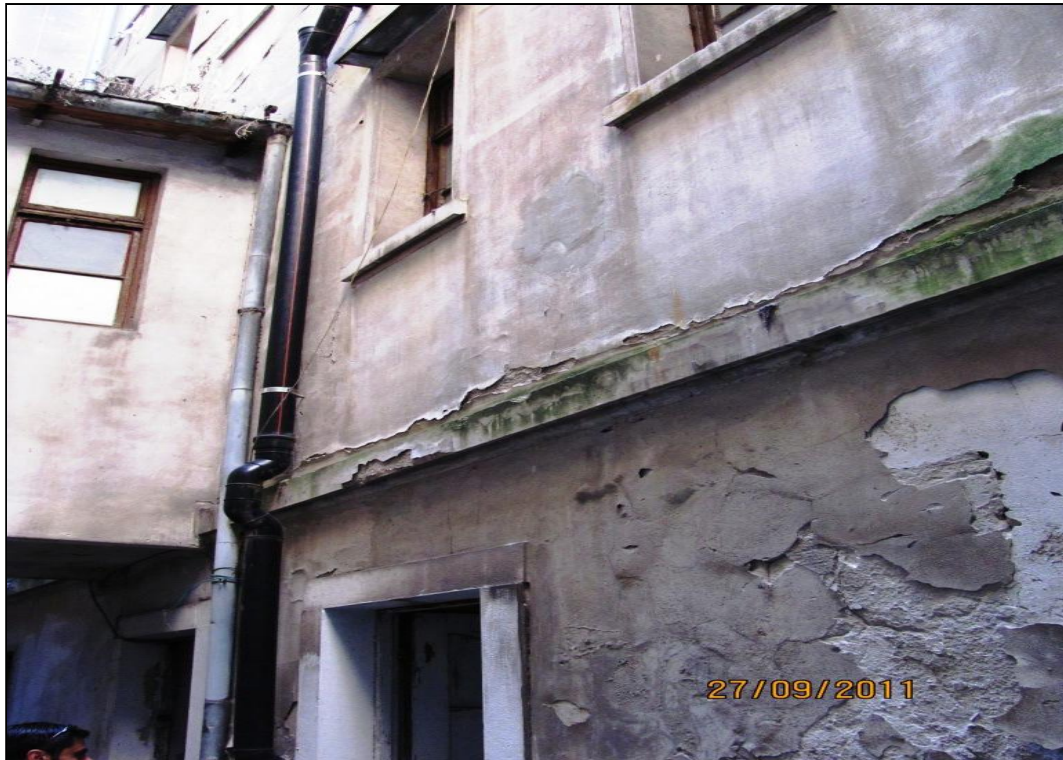
Le cantine pertinenziali, da cui si accede dai corpi scala e dal cortile interno, in molti casi sono privi di infissi, porte d'ingresso e pavimenti. Il cortile sopra citato si presenta in scadenti condizioni generali (foto 10 e 11).

*Foto 10 – Particolare fotografico dal quale si evince il degrado generale cortile interno.*

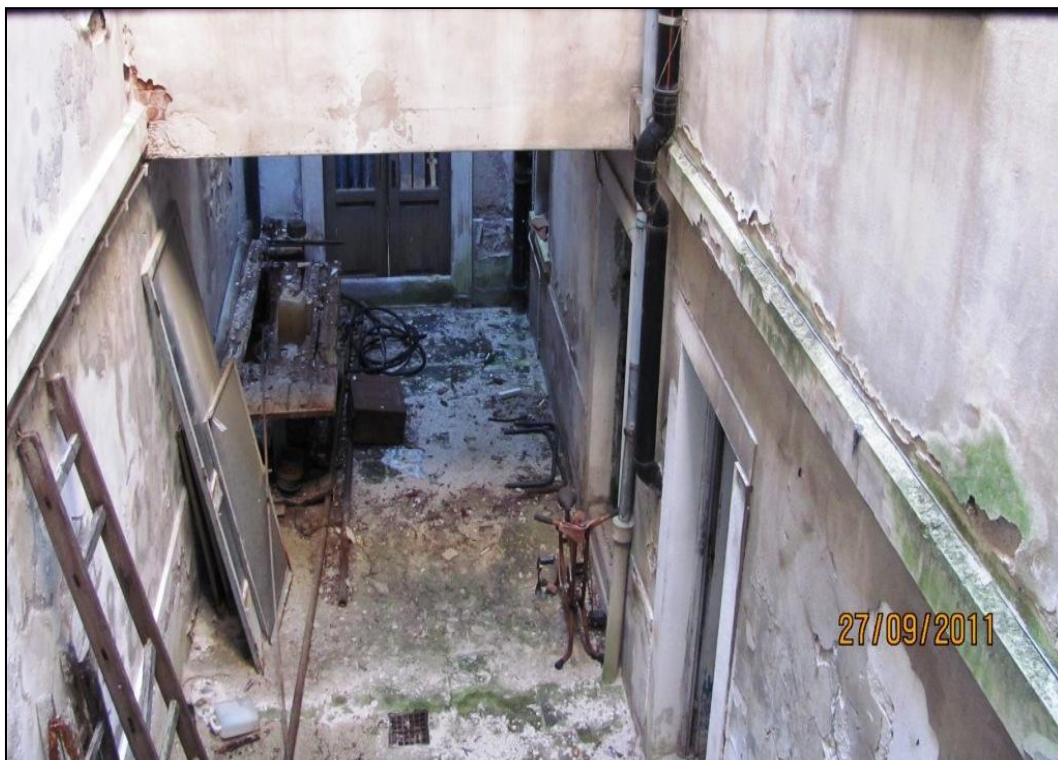
*Foto 11 – particolare fotografico dal quale si evince lo stato attuale del cortile interno ed i relativi accessi alle cantine pertinenziali.*

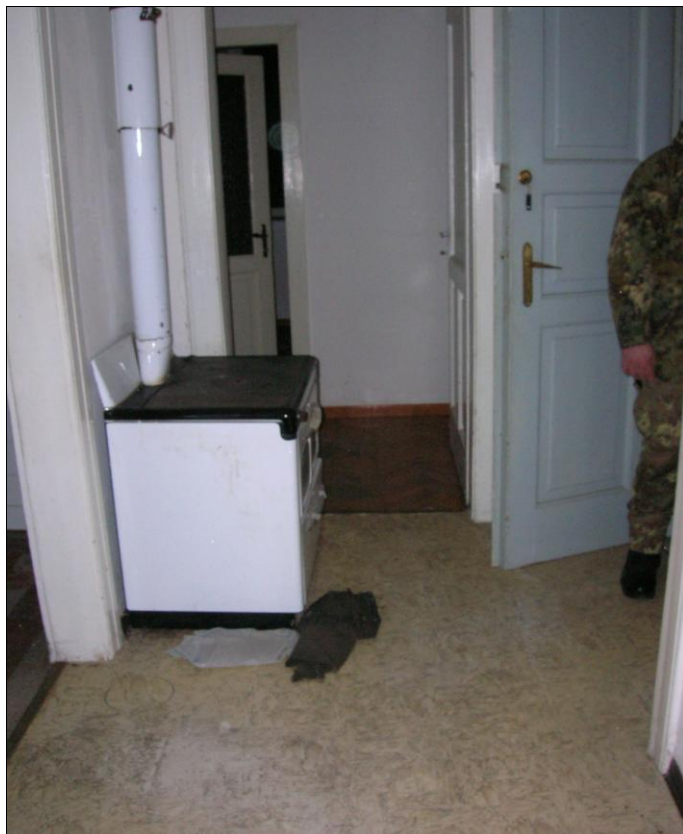
- *Pavimenti*: L'unità immobiliare presenta più tipologie di pavimentazioni, ceramica nel bagno, parquet nelle camere da letto, linoleum nell'ingresso e marmettone in cucina. Lo stato conservativo e manutentivo delle pavimentazioni risulta non scadente, in quanto, la superficie totale da sostituire è inferiore al 30%;

*Foto 1 - stato manutentivo pavimentazione dell'ingresso / corridoio.*

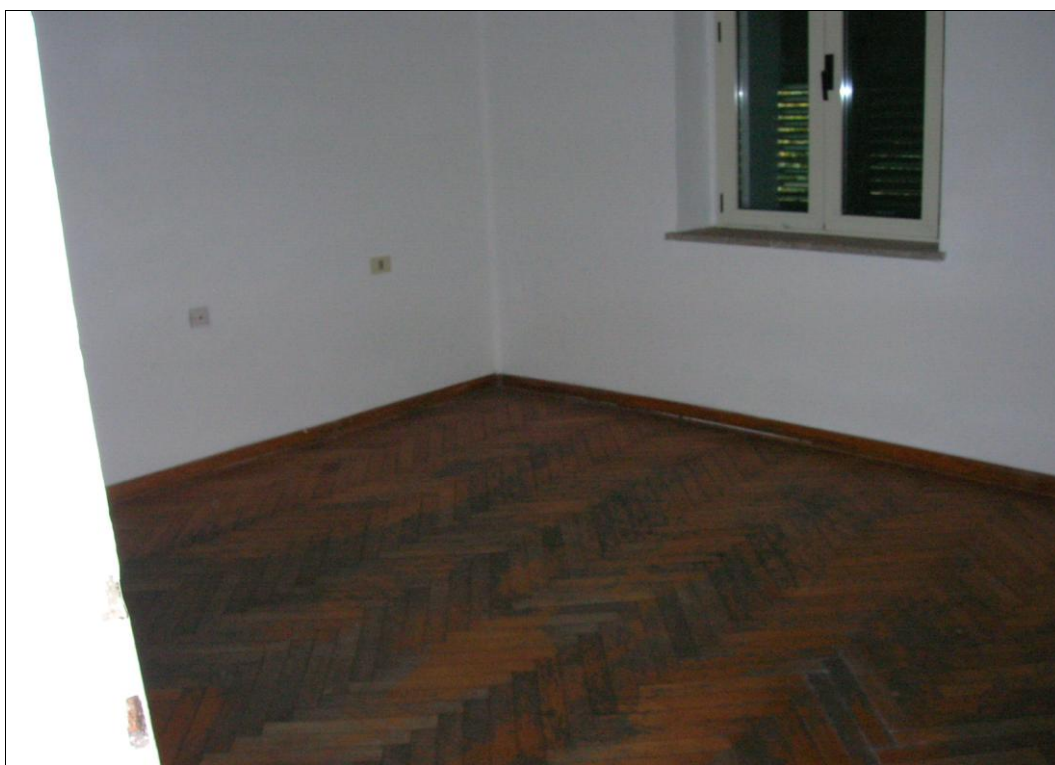
*Foto 2 - stato manutentivo pavimentazione camere.*

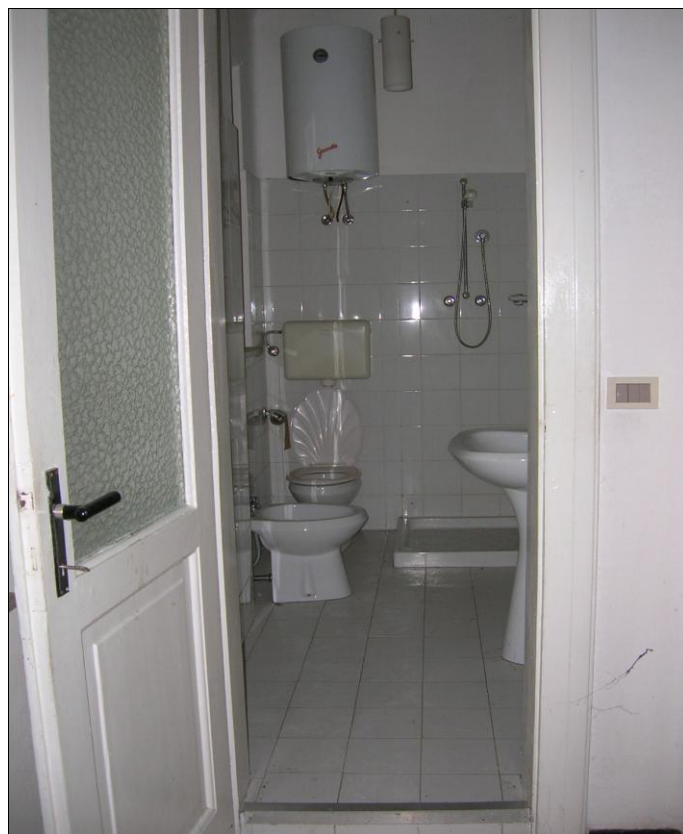
*Foto 3 - stato manutentivo pavimentazione del bagno.*

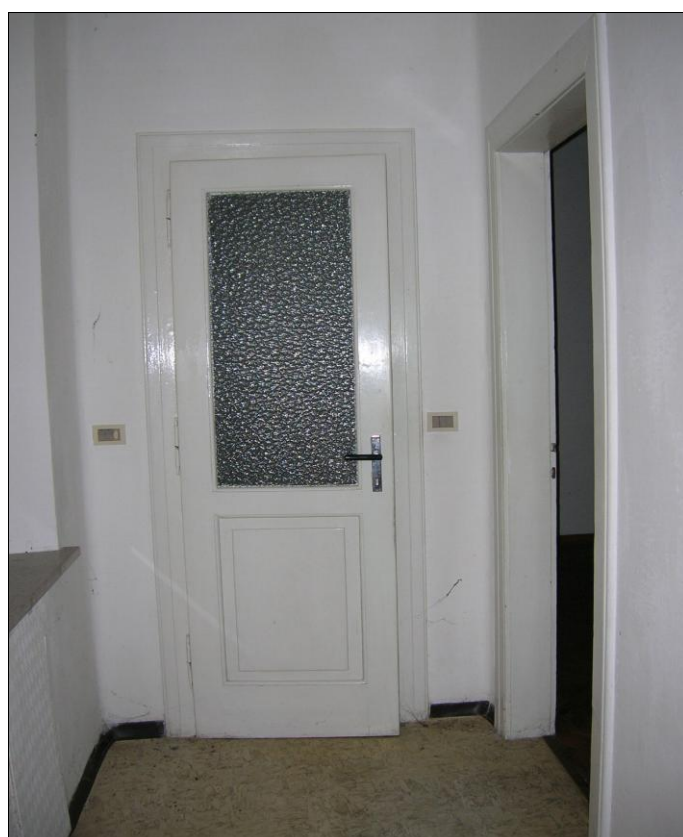
Gli infissi interni si presentano in stato scadente. Sono realizzati in legno verniciato e specchietato. La porta di ingresso è in legno, rinforzata (foto 4 e 5 dell'Allegato 1).

- *infissi interni*: si presentano in uno stato scadente, in quanto sono in condizioni tali da rendere necessaria la sostituzione di oltre metà della dotazione presente, sono realizzati in legno specchiato e verniciato bianco;

*Foto 4 - porta interna.*

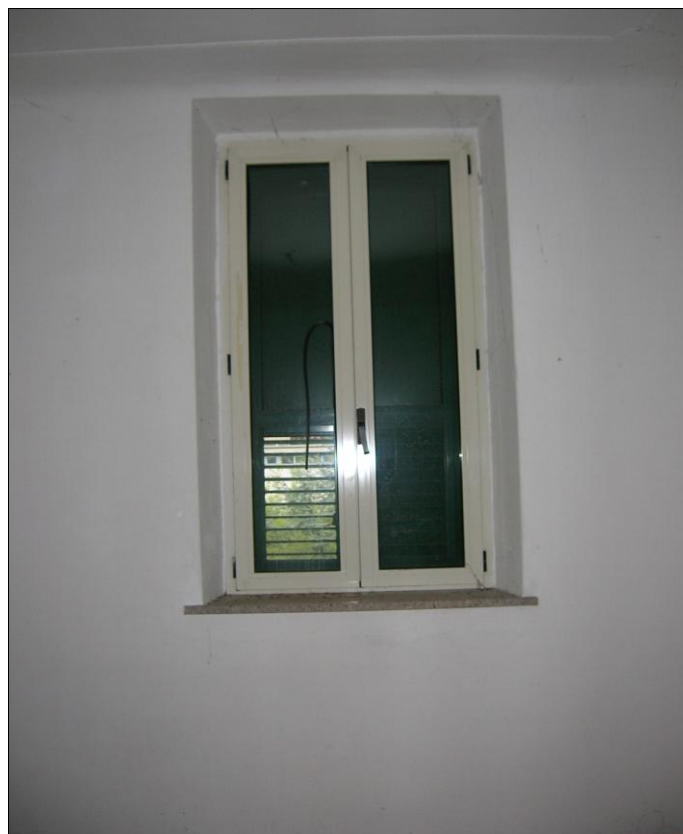
*Foto 5 – infisso esterno.*

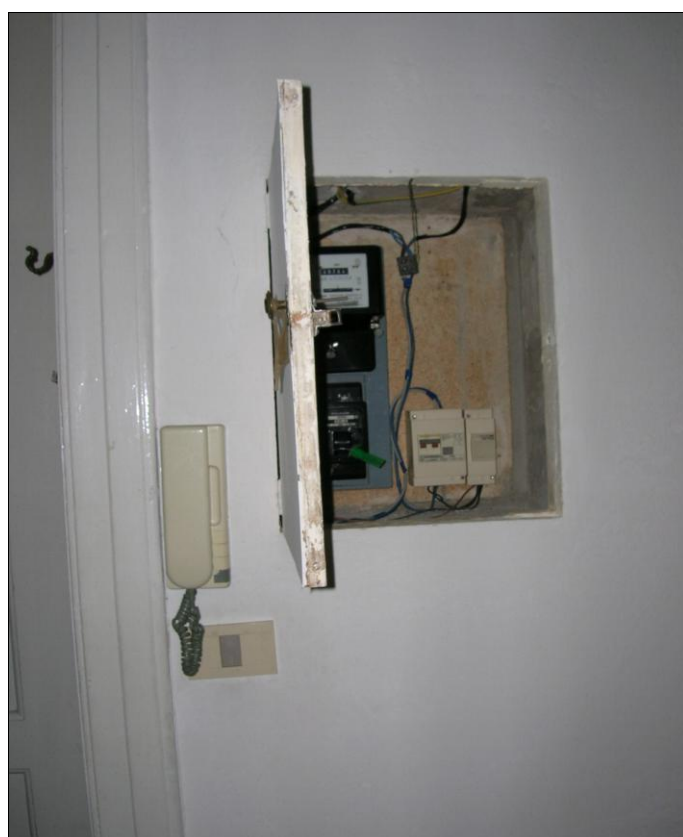
- impianto elettrico non adeguato alla normativa vigente (foto 6 dell'Allegato 1);
- impianto idrico-sanitario;
- impianto citofonico;
- impianto di riscaldamento inesistente.

- *impianto elettrico*: non rispondente alla normativa vigente;
- *impianto idrico sanitario e servizi igienici*: in scadenti condizioni in quanto non risultano negli anni interventi di manutenzione e attualmente l'intera rete necessita la totale sostituzione dovuta alla vetustà delle tubazioni;

*Foto 6 – quadro elettrico dell'unità immobiliare  
(impianto elettrico non a norma).*
