12° REPARTO INFRASTRUTTURE

RELAZIONE TECNICO - DESCRITTIVA

Alloggio codice ETS0095

Via Revoltella 36, TRIESTE

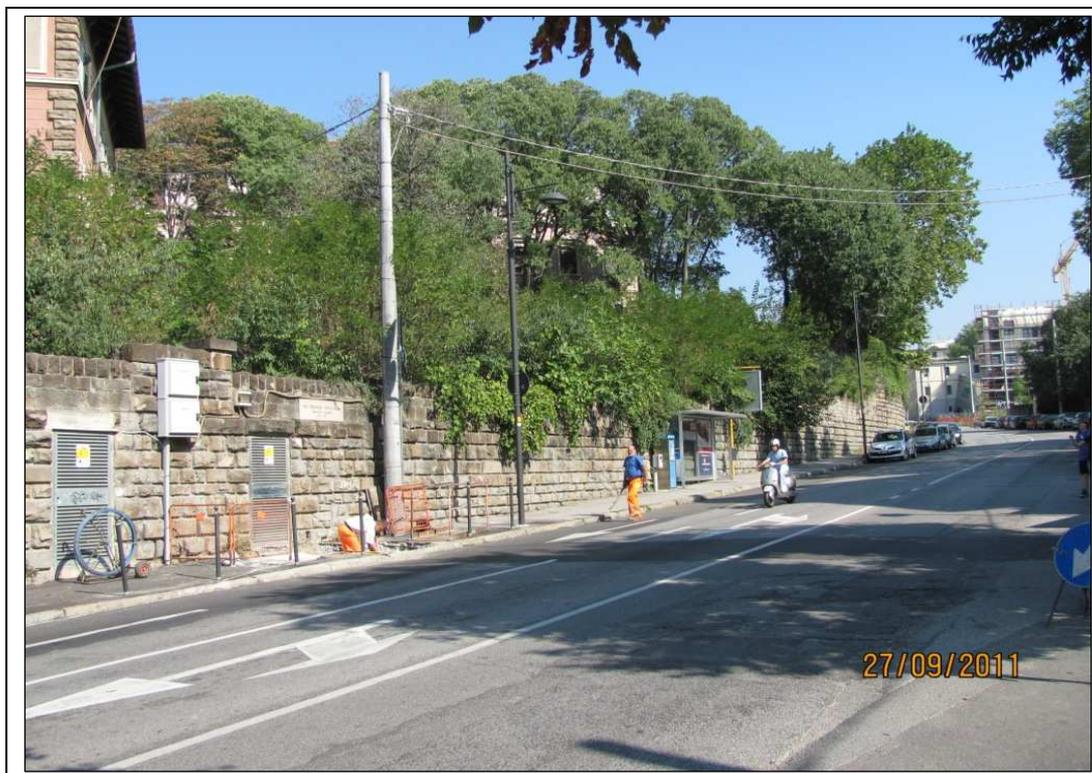
L'intera area è delimitata sui lati fronte strada da un muro in pietra (foto 3), nei due lati a confine con la Caserma è delimitata da un muro di contenimento in calcestruzzo armato.

Foto 3 - Particolare fotografico dal quale si evince l'aspetto e le caratteristiche architettoniche del fabbricato. Vista lato nord.

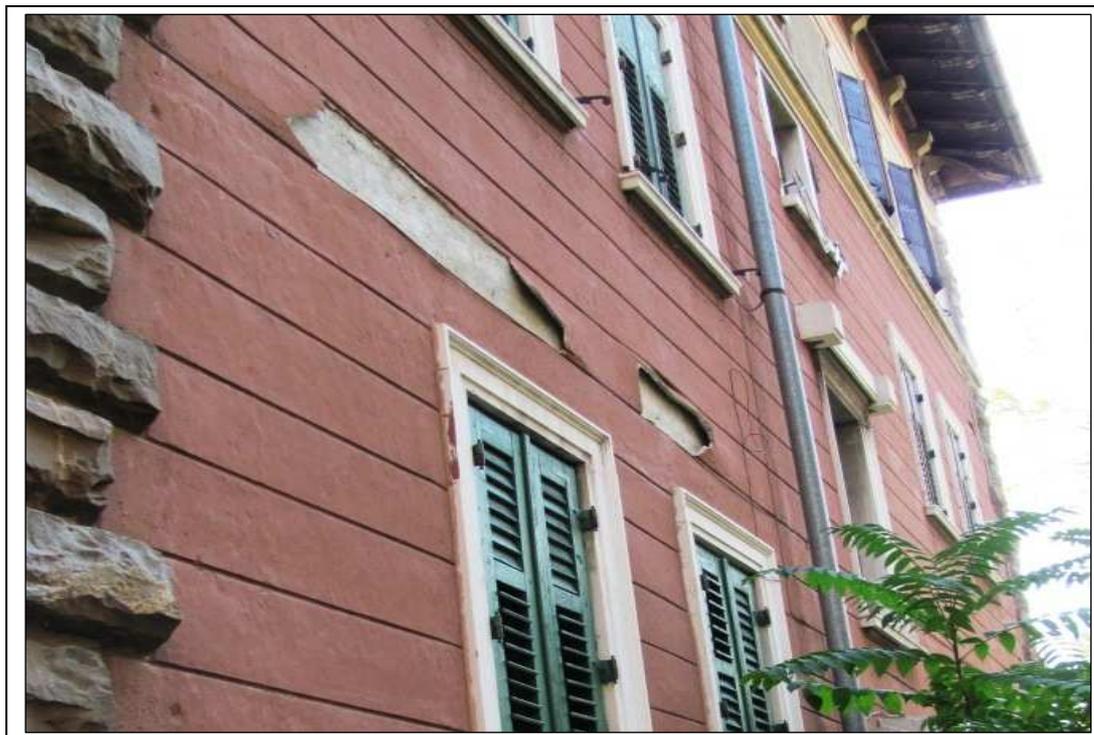
L'edificio ha struttura portante mista (pietra/mattoni), tamponature esterne in muratura. La copertura è a falde in coppi con orditura in legno, la qualità degli intonaci esterni risulta scadente in quanto è presenti qualche rigonfiamento e distacco di materiale, in misura superiore al 10% della superficie totale (foto 4, 5 e 6). Gli infissi esterni e le relative ante d'oscuro realizzati in legno, si presentano in

Foto 4 - Particolare fotografico dal quale si evince l'aspetto e le caratteristiche architettoniche del fabbricato. Vista lato nord.

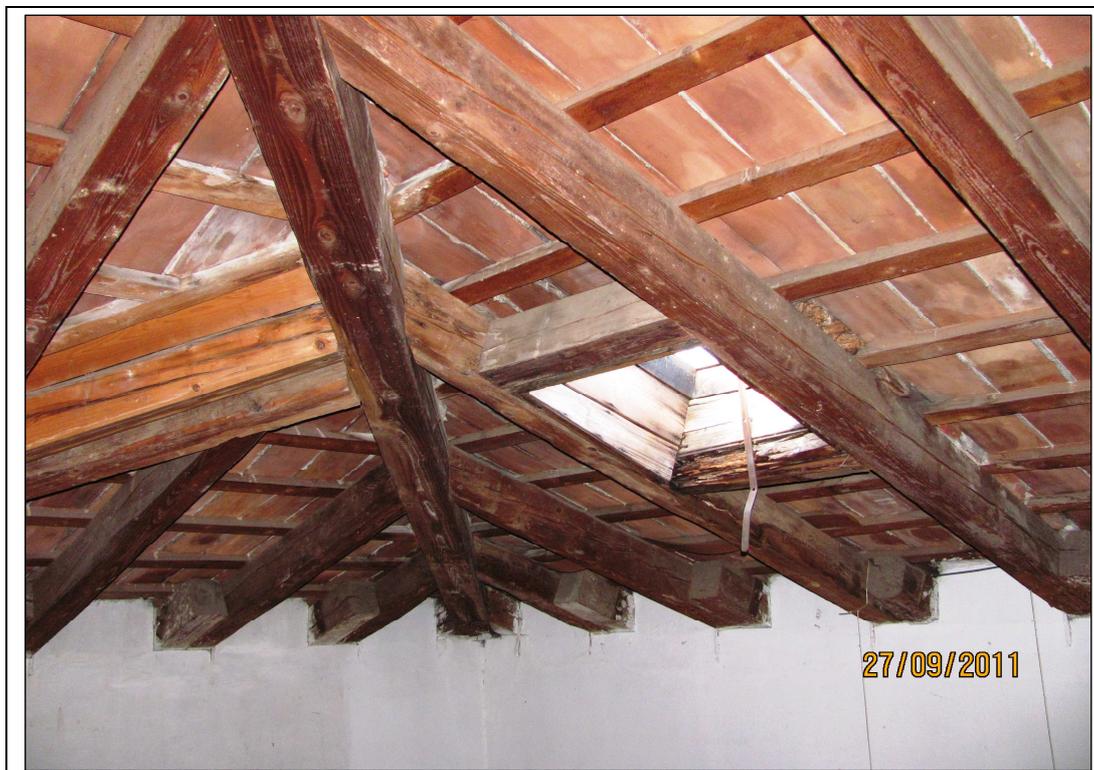
Foto 5 - Particolare fotografico dal quale si evince parte dell'orditura del tetto.

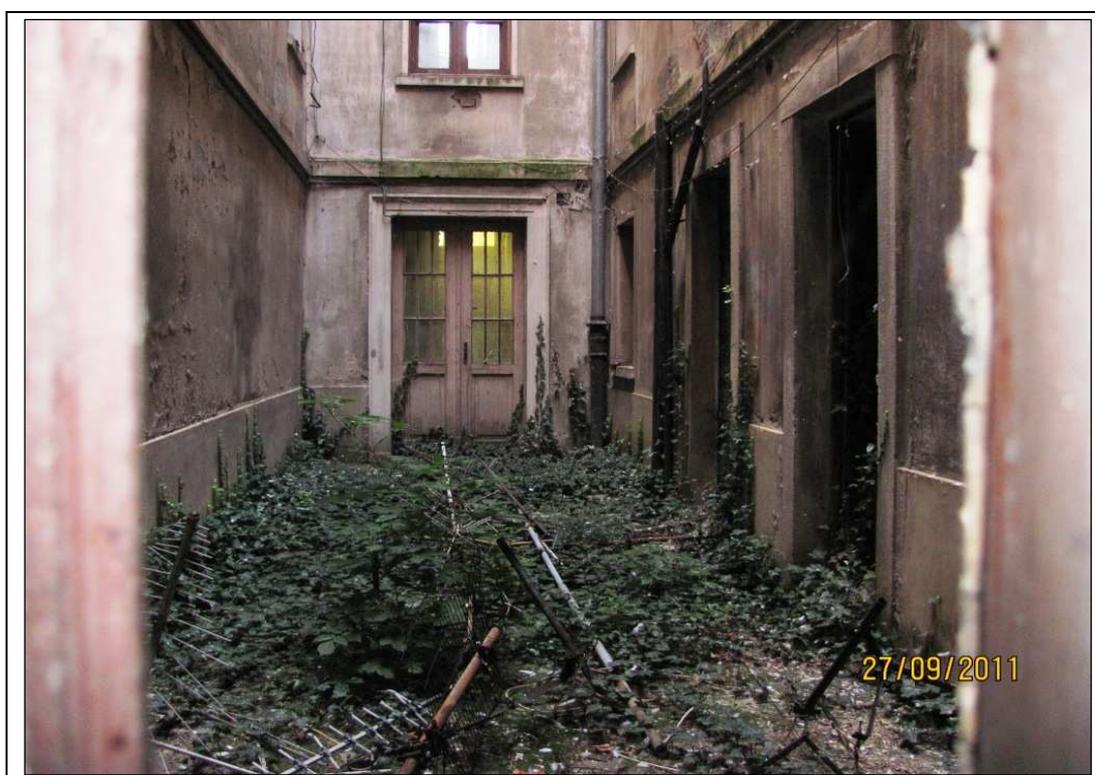
Il cortile sopra citato si presenta in scadenti condizioni generali (foto 10).

Foto 10 – particolare fotografico dove si evidenzia il degrado generale cortile interno.

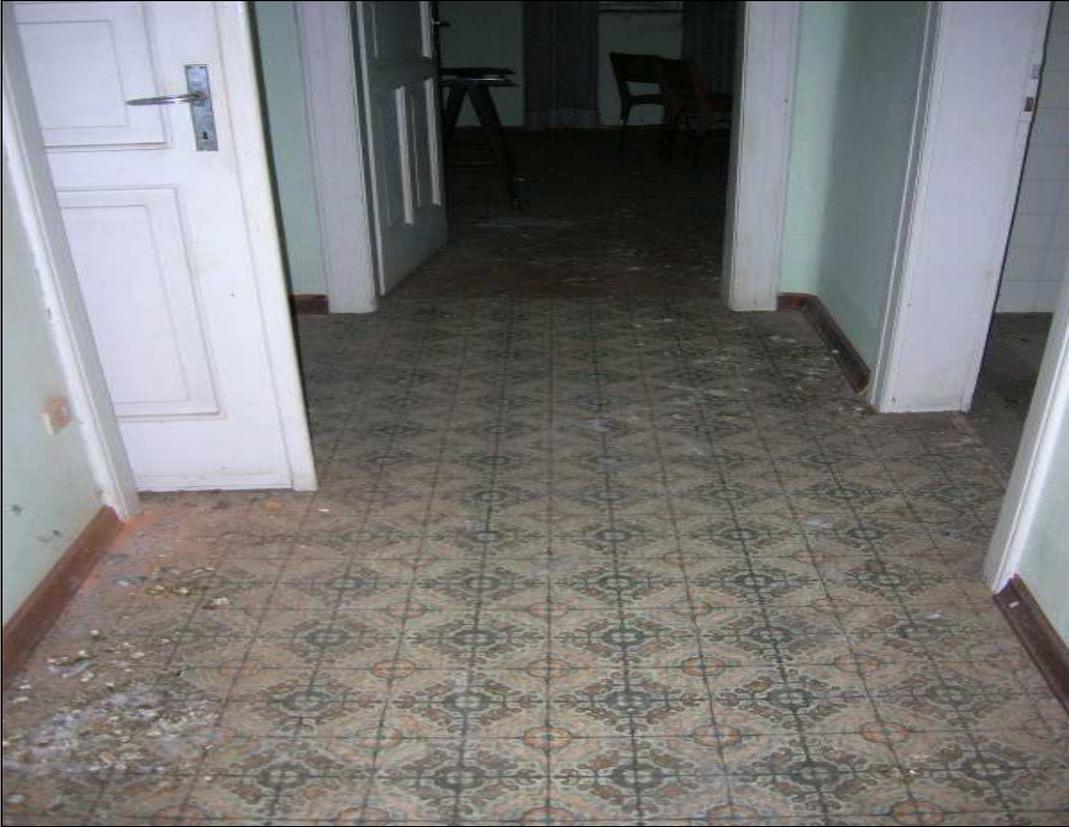
Tutti i locali sono pavimentati con rivestimento in ceramica ad eccezione della camera pavimentata con parquet. Lo stato manutentivo e conservativo delle pavimentazioni non è scadente, in quanto la superficie da sostituire è inferiore al 30% della superficie totale. (Foto 1, 2 e 3 dell'Allegato 1).

Foto 1 - stato manutentivo pavimentazione dell'ingresso / corridoio e soggiorno.

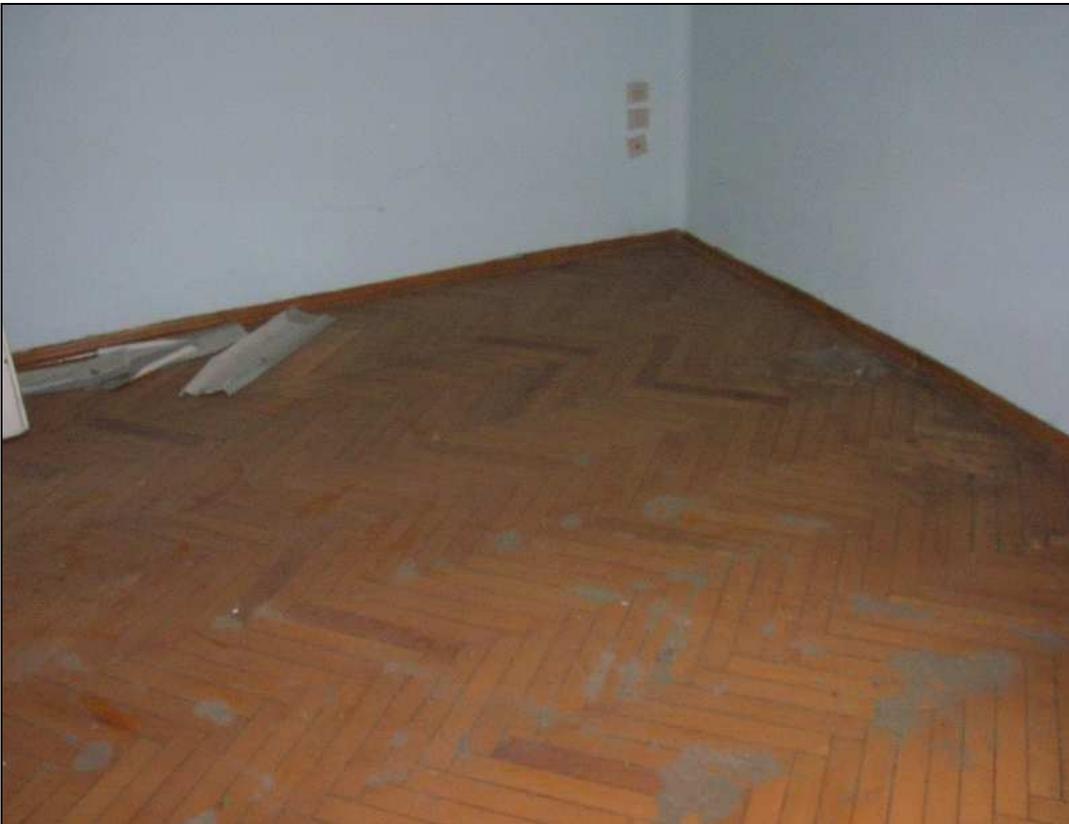
Foto 2 - stato manutentivo pavimentazione e pareti delle camere.

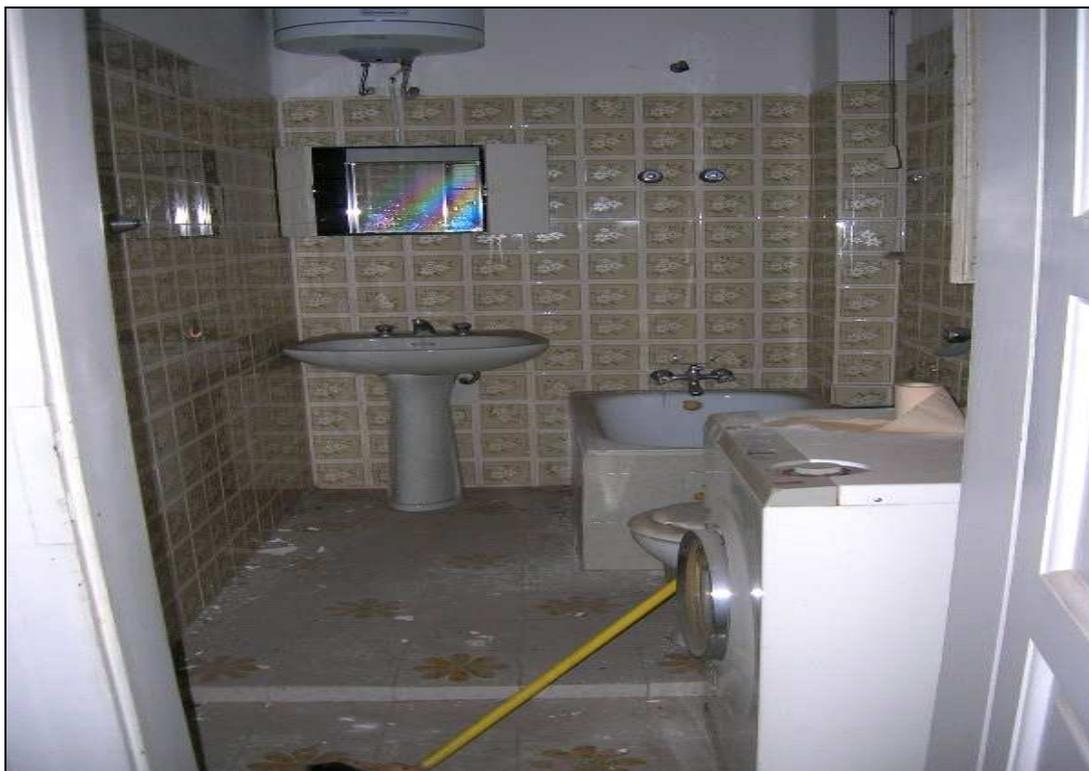
Foto 3 - stato manutentivo pavimentazione del bagno.

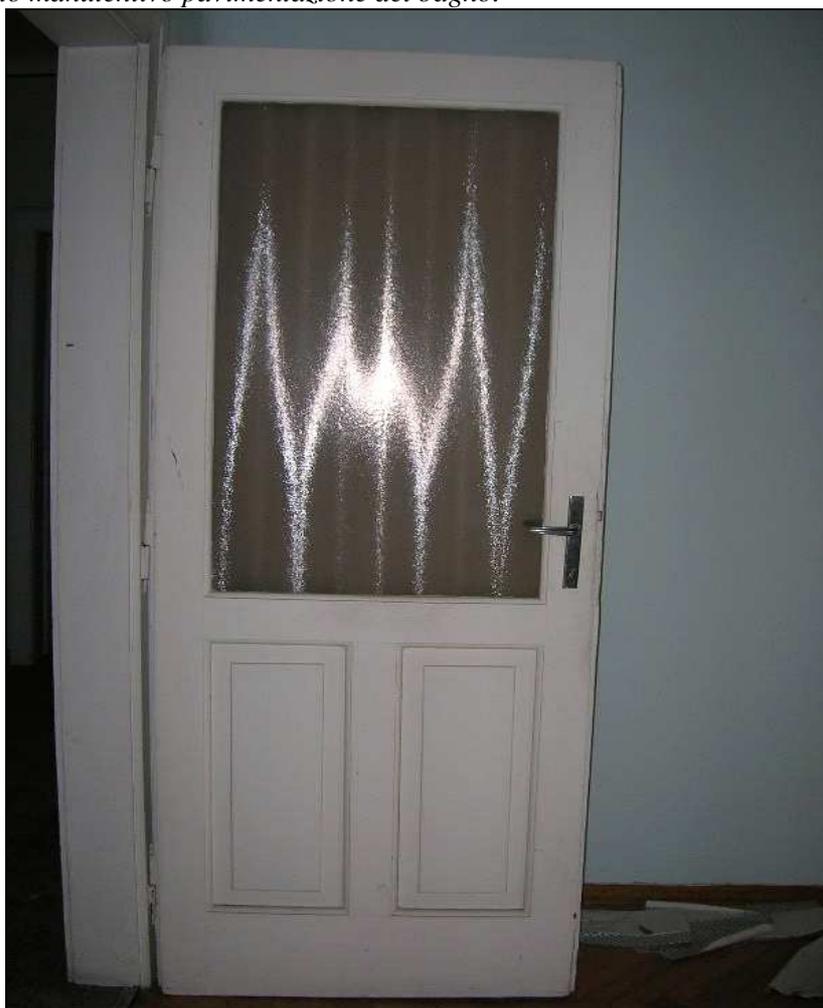
Gli infissi interni si presentano in stato scadente, in quanto sono in condizioni tali da rendere necessaria la sostituzione di oltre metà della dotazione presente, sono realizzati in legno specchiettato e verniciato bianco, la porta d'ingresso è in legno rinforzata (Foto 4 dell'Allegato 1).

Foto 4 - porta interna.

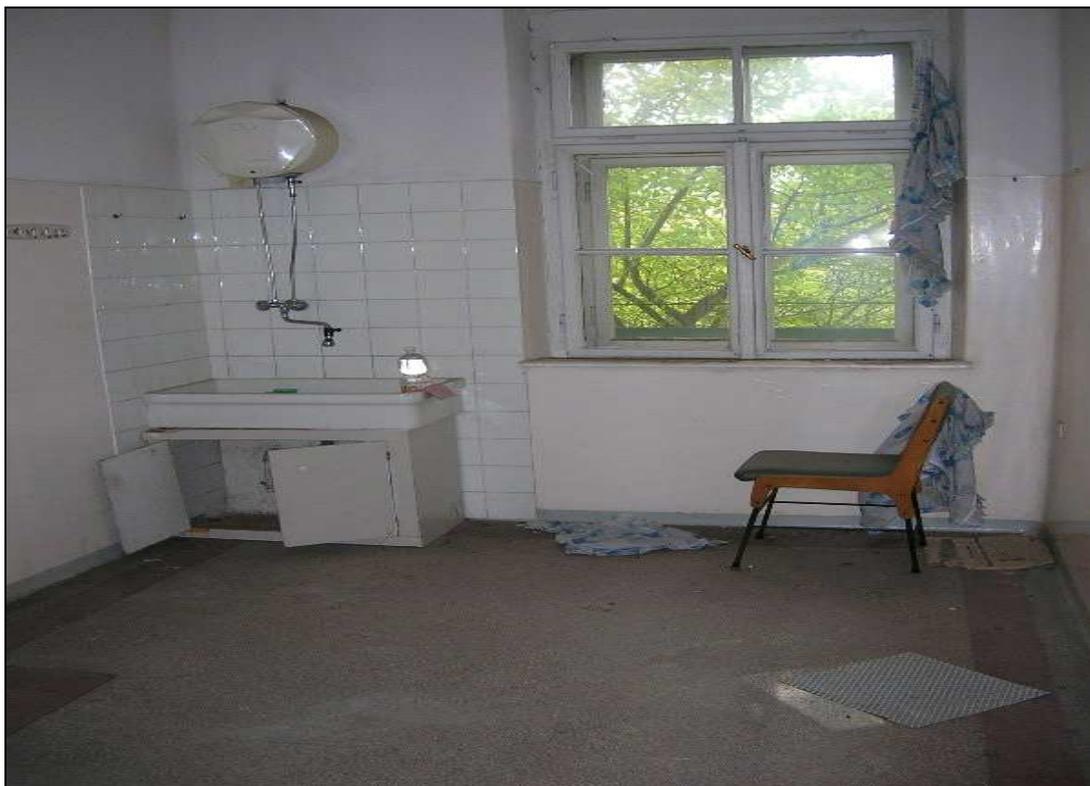
Gli infissi esterni sono in uno stato scadente, in quanto vengono riscontrati rilevanti problemi di tenuta agli agenti atmosferici, tali da rendere necessaria la sostituzione di oltre la metà della dotazione presente, sono doppi infissi con telaio in legno e vetro semplice aventi le ante d'oscuro con persiana mobile anch'esse in legno; (Foto 5 dell'Allegato 1).

Foto 5 – infisso esterno e locali cucina.

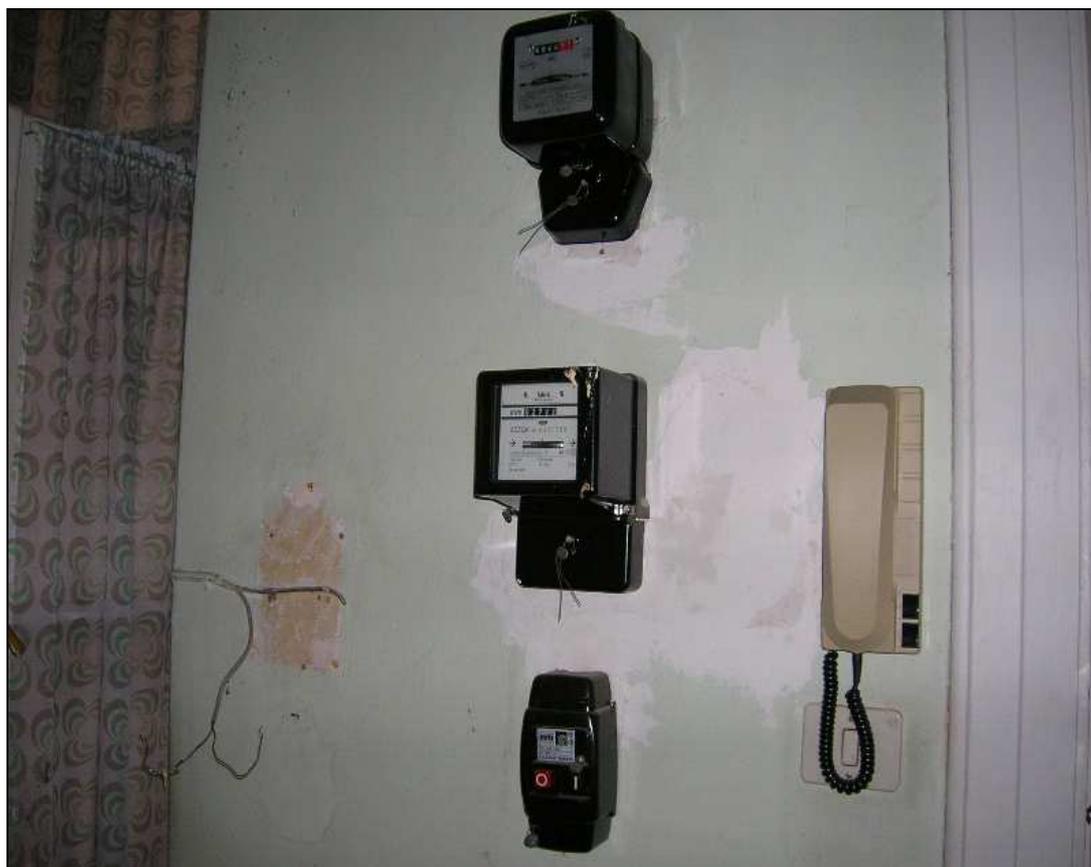
- *impianto elettrico*: in scadenti condizioni in quanto non rispetta la vigente normativa in materia;
- *impianto idrico sanitario e servizi igienici*: in scadenti condizioni in quanto non risultano negli anni interventi di manutenzione e attualmente l'intera rete necessita la totale sostituzione dovuta alla vetustà delle tubazioni;

Foto 6 – quadro elettrico unità immobiliare.
